PROCES-VERBAL DE DESCRIPTION

Je me suis transporté ce mercredi 19/11/2025 à (40465) PONTONX-SUR-L'ADOUR, 282 chemin de Louède, afin de procéder au descriptif des biens saisis, assisté de la force publique dont le concours a été accordé par M. Le Sous-Préfet de Dax le 03/11/2025, et de deux techniciennes de l'entreprise AGENDA, chargées d'établir les diagnostics immobiliers.

Les biens saisis consistent en une maison individuelle de quatre pièces principales, avec une ancienne maison de deux pièces principales en dépendance, une remise en état de ruine, et divers autres petits bâtiments non cadastrés implantés sur un grand terrain arboré.

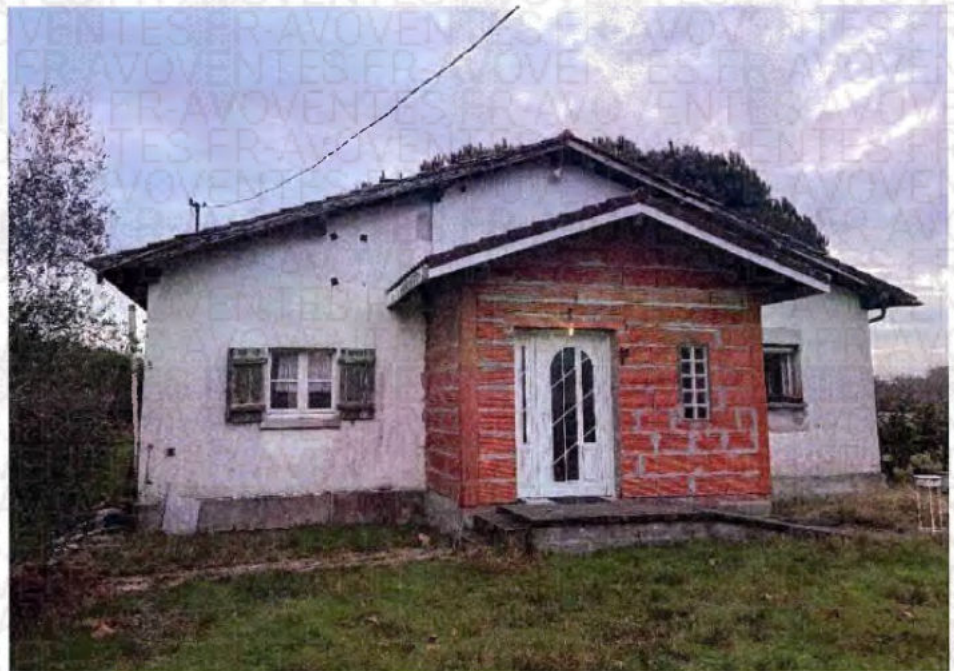
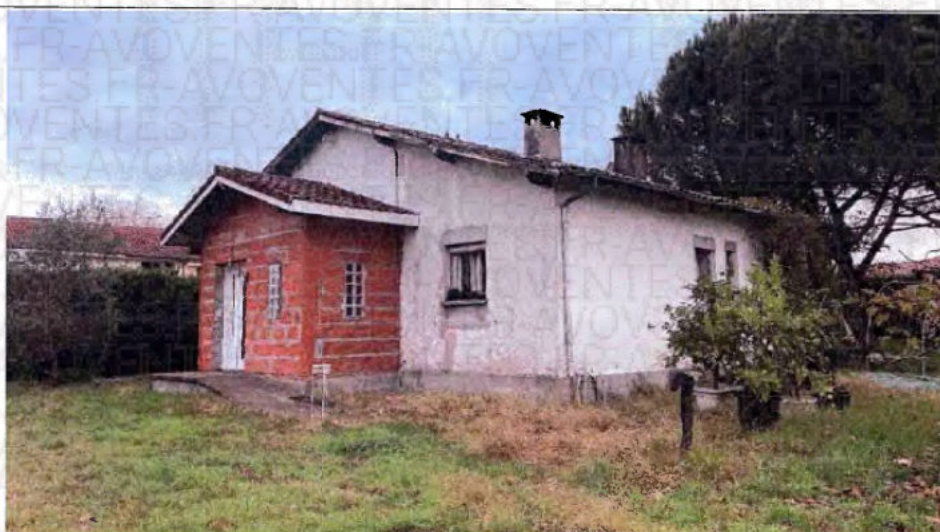
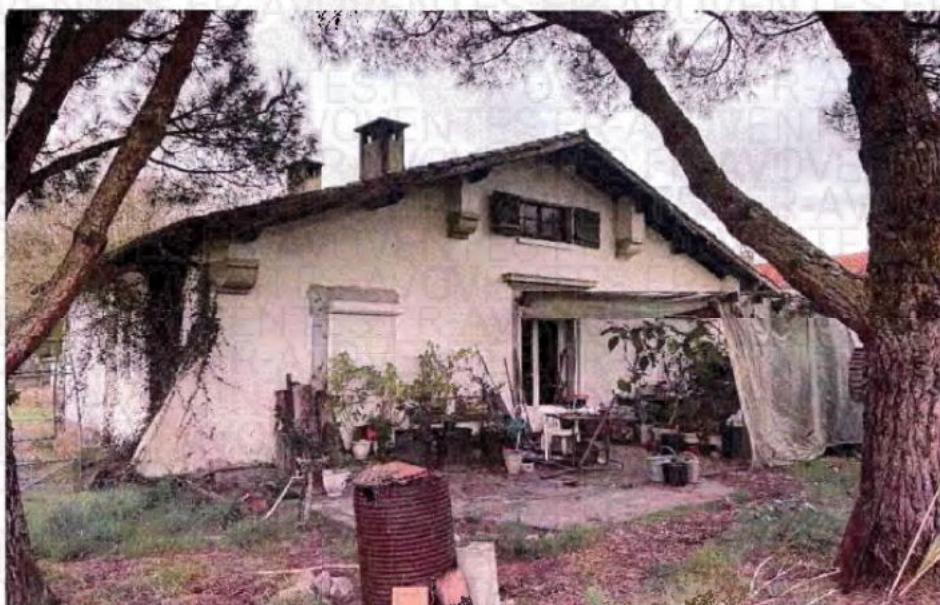
La maison

Il s'agit visiblement d'une maison assez ancienne ayant fait l'objet de travaux de rénovations successifs au fil du temps. La construction est traditionnelle, avec des murs maçonnés enduits peints et couverture de tuiles régionales. Les ouvertures sont pour la plupart équipées d'hubrisseries PVC récentes avec des volets roulants motorisés. Une terrasse est aménagée devant la façade est.

Le style du bâtiment est indéfinissable, mais il reste quelques éléments d'architecture anciens en façade est. L'entrée qui devait initialement se faire côté est a été déplacée à la faveur de l'adjonction d'une petite extension sur le pignon ouest. Les murs de cette extension n'ont pas été enduits. Les entourages des fenêtres modernisées n'ont également pas tous été achevés. La couverture de tuiles paraît vétuste. Extérieurement l'ensemble crie le manque d'entretien.

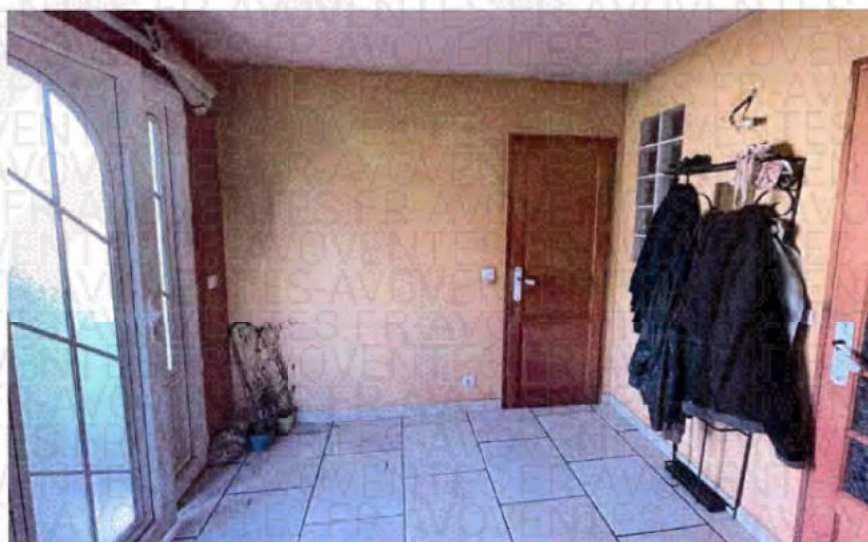
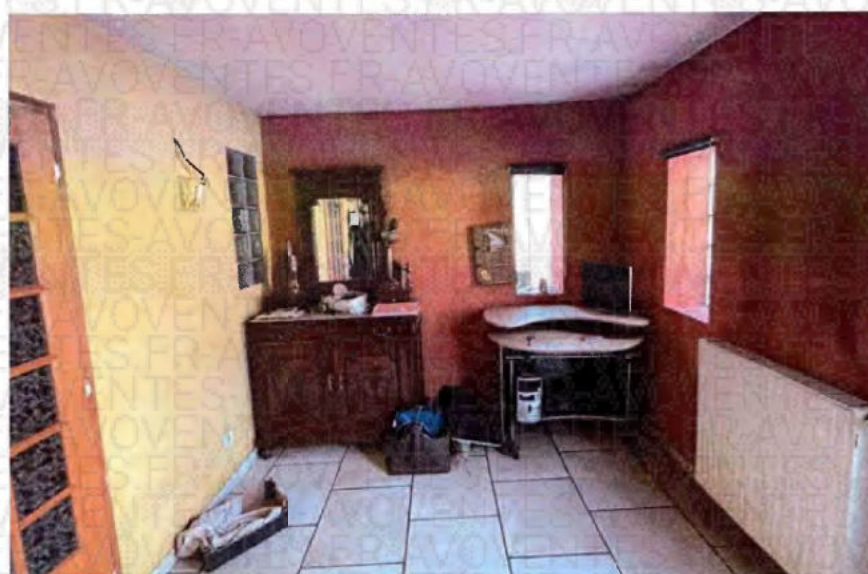
Entrée

Huisseries : Porte avec tierce latérale, de style contemporain, en aluminium laqué avec double vitrage brouillé. Deux jours en pavés de verre.

Sol, murs, plafond : Sol carrelé. Murs recouverts d'un enduit structuré orangé. Plafond peint.

Équipements électriques : Un centre de plafond et deux appliques. Prises et interrupteurs usuels.

Chauffage : Radiateur à eau moderne.

Surface : 10,78 m².

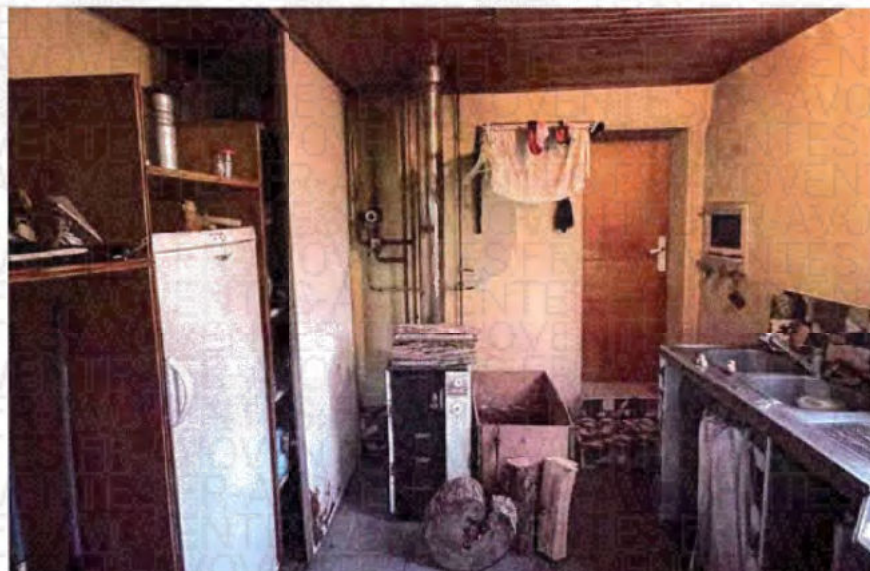
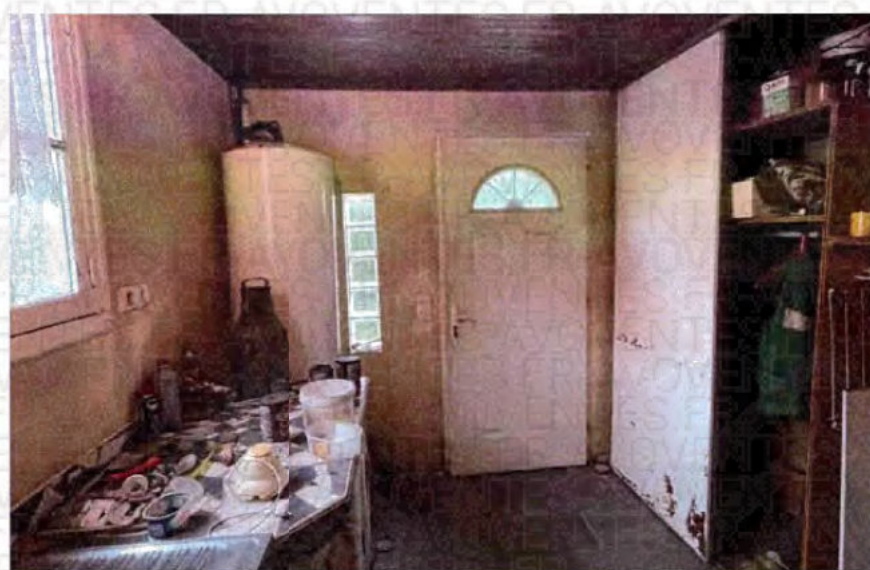
Cellier

Chauffage : Une chaudière à bos ancienne (ballon tampon situé dans le grenier). Un cumulus électrique, ancien et en mauvais état.

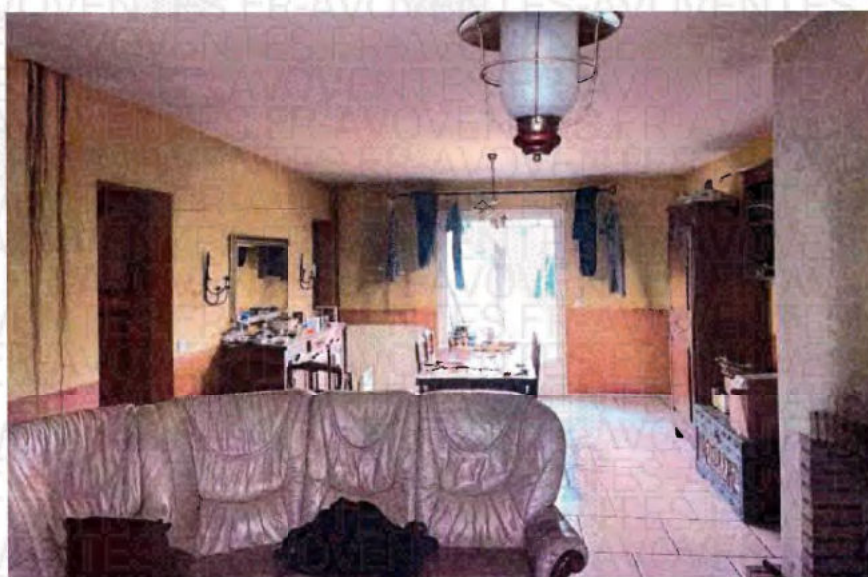
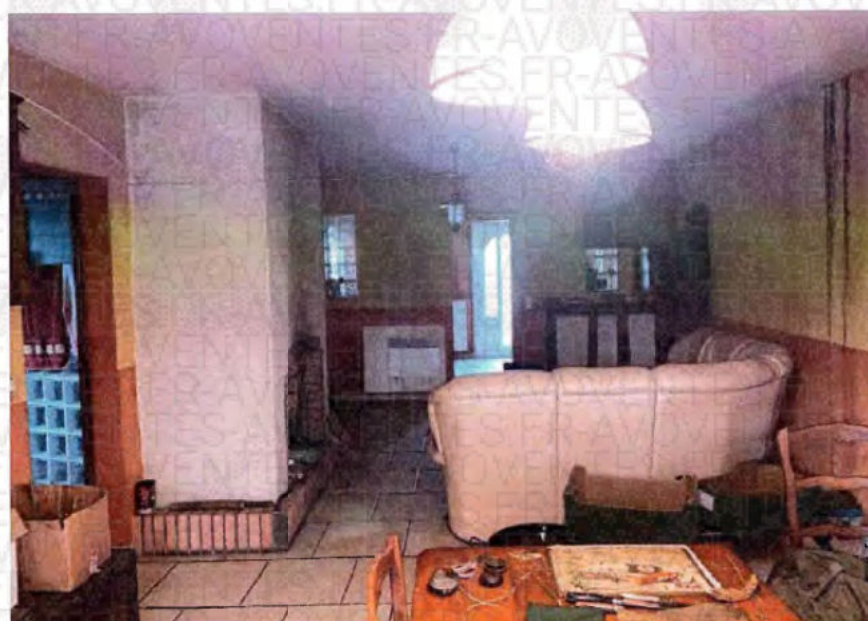
Séjour

Sol, murs, plafond : Sol carrelé. Murs recouverts d'un enduit structuré orangé et grisé sur le bloc cheminée. Plafond peint. Trace d'infiltration importante au plafond et le long du mur sur l'un des côtés de la pièce.

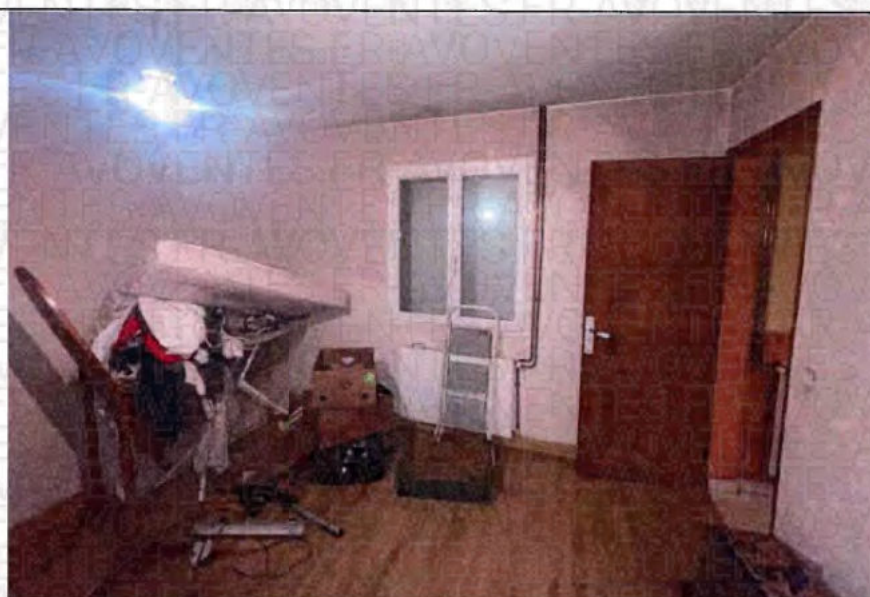
Chauffage : Radiateur à eau moderne.

Surface : 12,86 m².

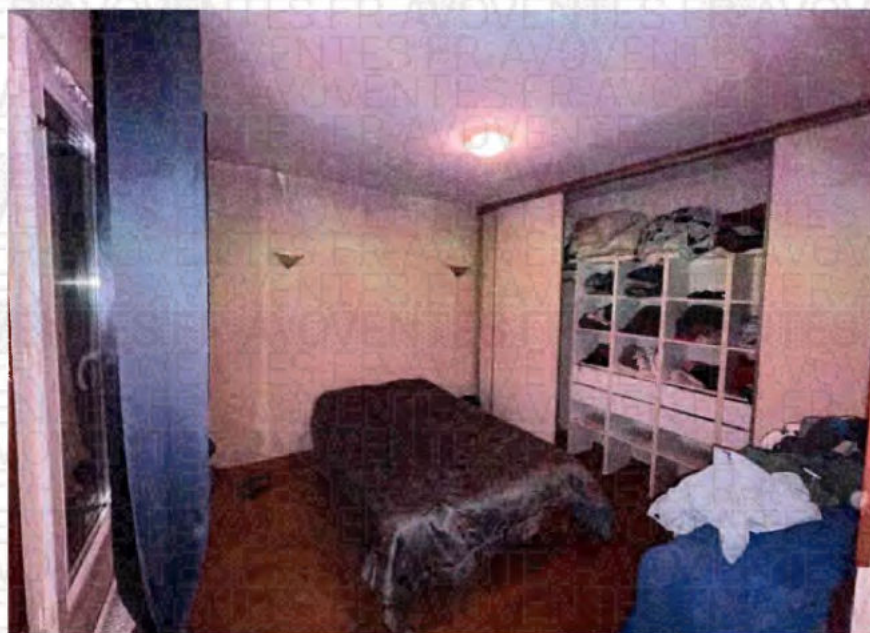
Troisième chambre côté droit

Huisseries : Porte intérieure en bois massif, ouvrant sur le séjour. Une fenêtre à deux ouvrants, en PVC avec double vitrage clair, volet roulant motorisé.

Divers : Présence d'un placard avec portes coulissantes occupant tout un pan de mur.

Surface : 11,37 m².

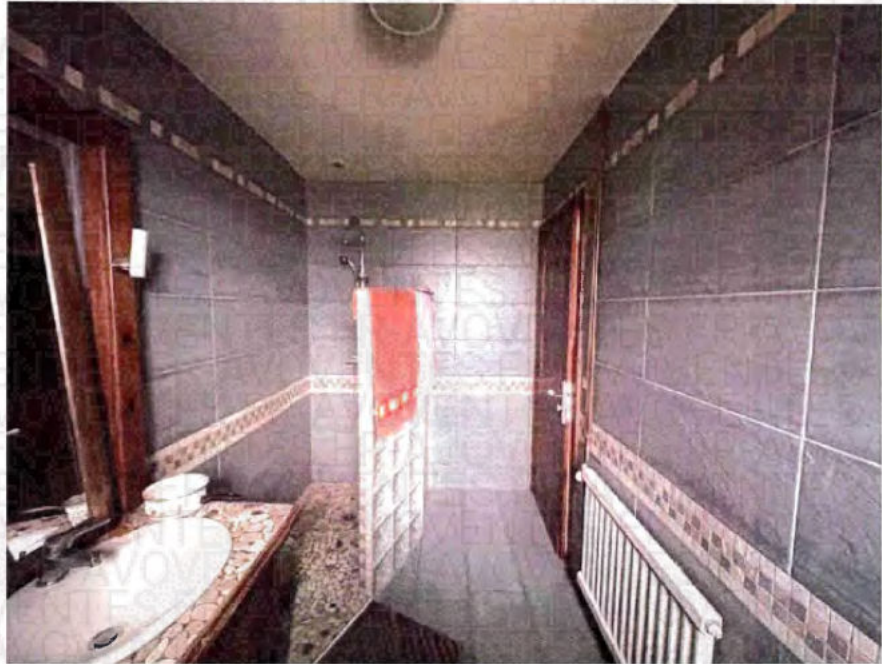
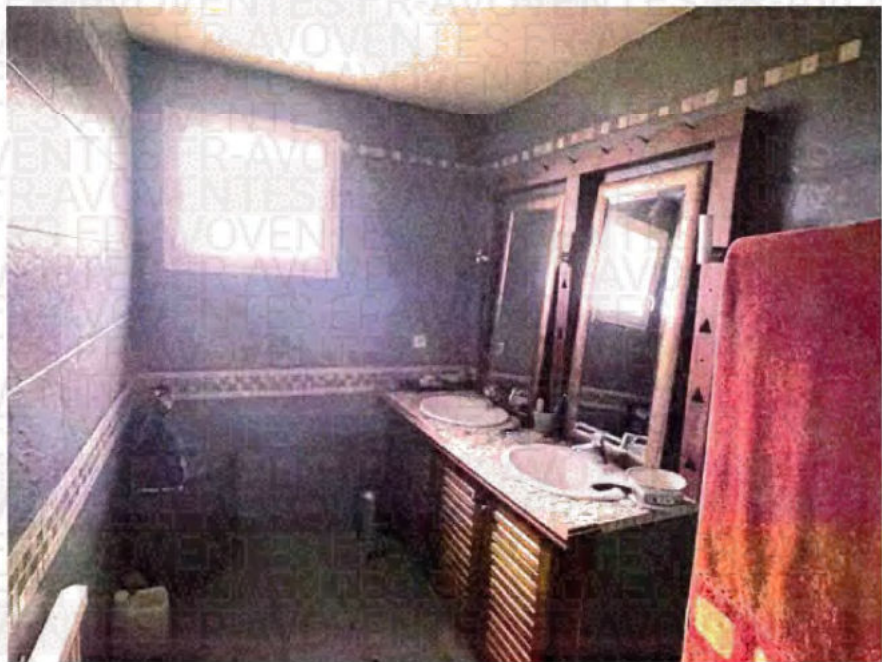
Douche : Douche italienne. Receveur aspect galets. Cloison pare-douche en pavés de verre. Parois carrelées dans la continuité des autres murs. Mitigeur thermostatique, douchette et douche sommitale sur colonne.

Surface : 6,55 m².

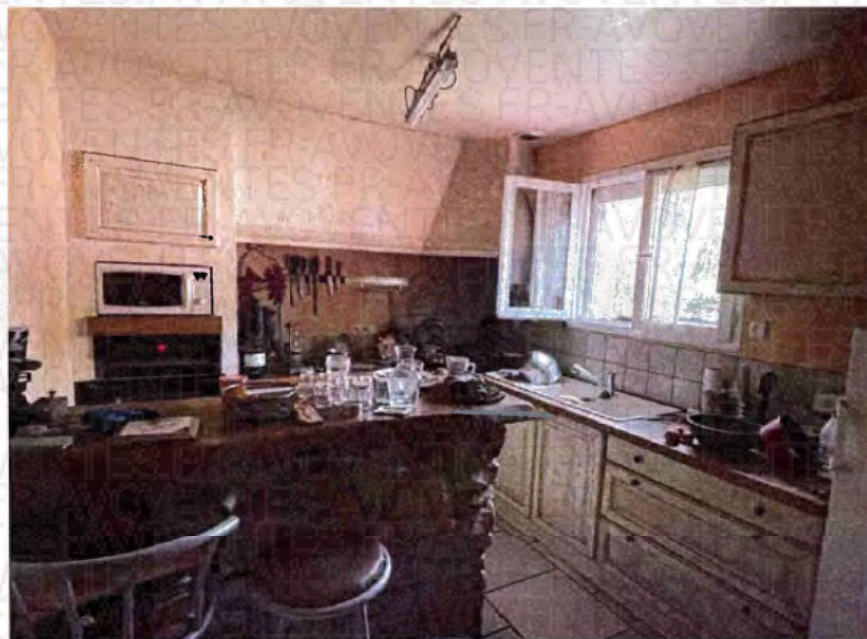
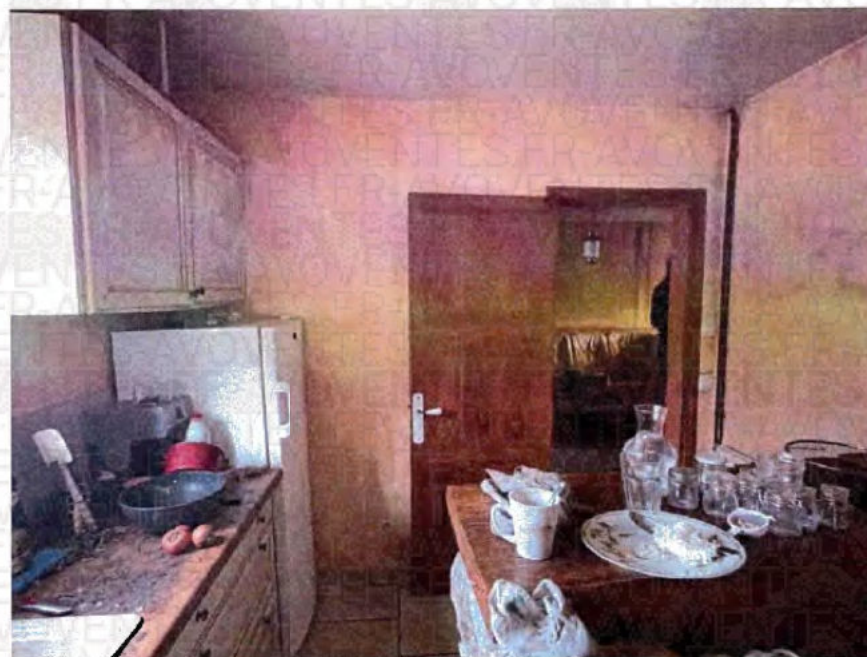
Cuisine : Cuisine de style rustique aménagée en L sur deux pans de murs. Une colonne maçonnée avec niches pour four encastrable et micro-ondes. Plaque de cuisson encastrée. Évier encastré en résine, deux bacs et égouttoir, avec mitigeur. Crédence carrelée. Hotte aspirante. Un comptoir maçonné aspect moellons bruts, avec plan en bois massif. Ensemble en mauvais état.

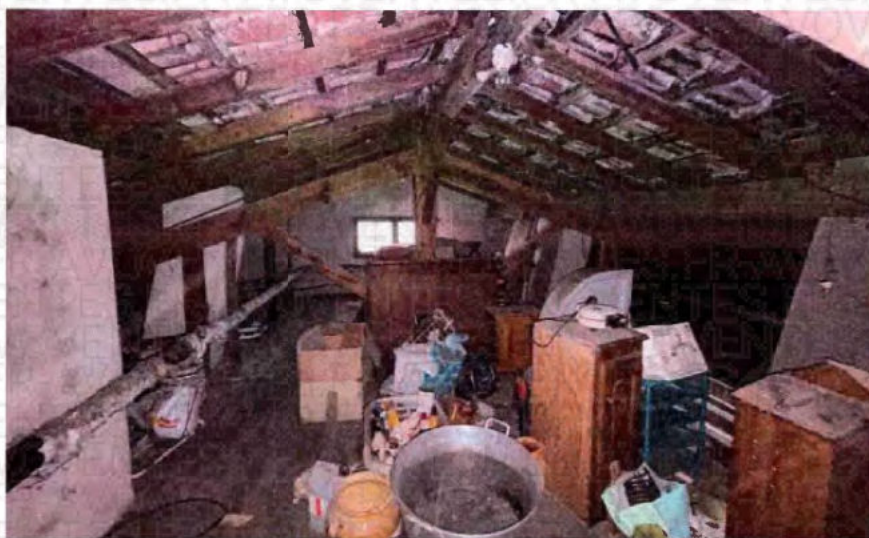
Équipements électriques : Deux plafonniers. Prises et interrupteurs usuels.

Surface : 103 m² de surface avec la pièce précédente.

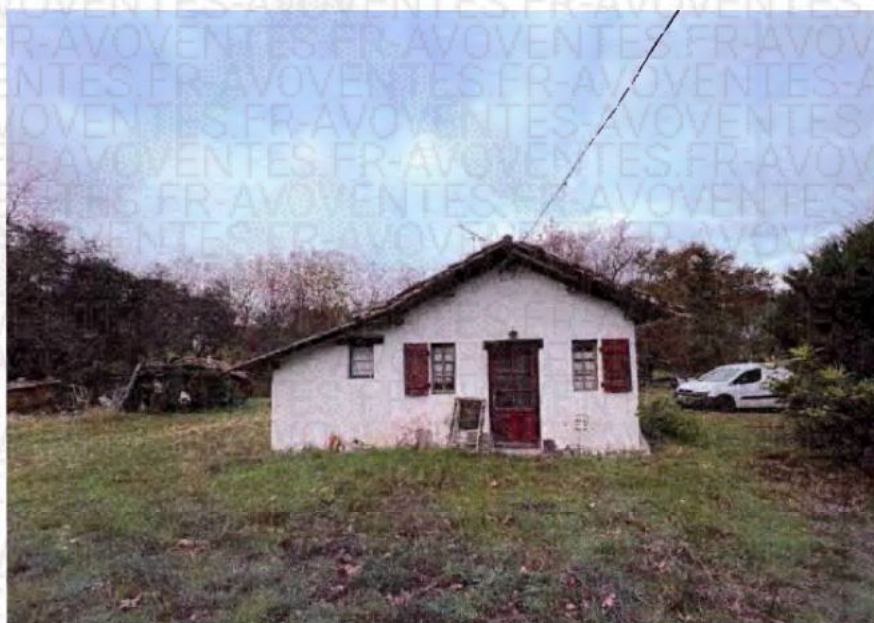
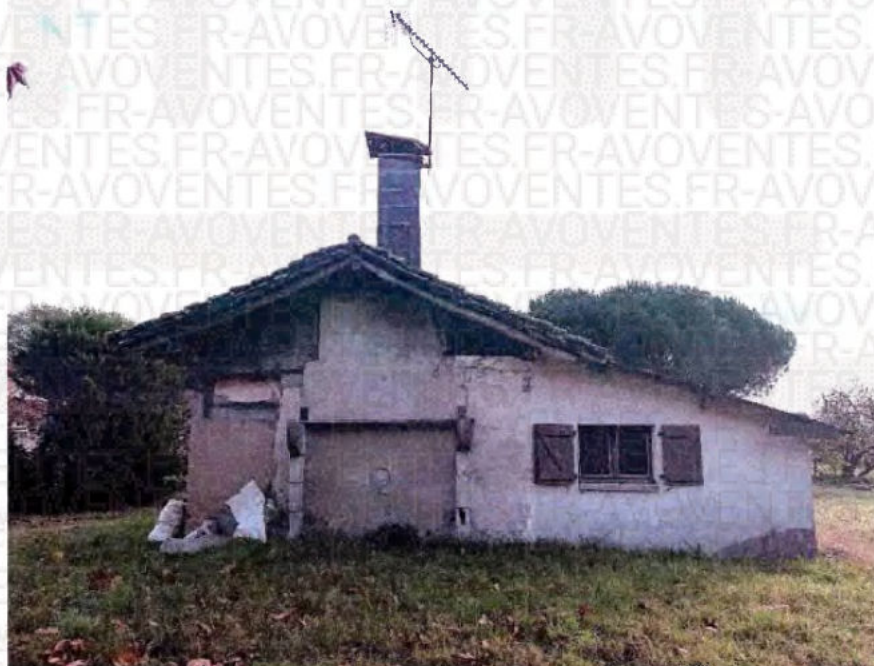
La maison ancienne à usage de dépendance

Il s'agit d'une maison très ancienne à laquelle il a été adjoint une extension un peu plus récente sur un côté. La construction est traditionnelle, avec des murs maçonnés enduits peints, couverture de tuiles régionales pour la partie la plus ancienne et de tôles de fibrociment pour la partie la plus récente. Les ouvertures sont équipées d' huisseries en bois avec des volets battants aux fenêtres.

Le style du bâtiment est typique de l'architecture vernaculaire pour la partie la plus ancienne. La couverture de tuiles est vétuste. Extérieurement l'ensemble manque toujours d'entretien.

En tout état de cause ce bâtiment n'est plus utilisé pour l'habitation. Une partie du solivage et du plafond de la pièce principale, partiellement effondré, est sous étayage.

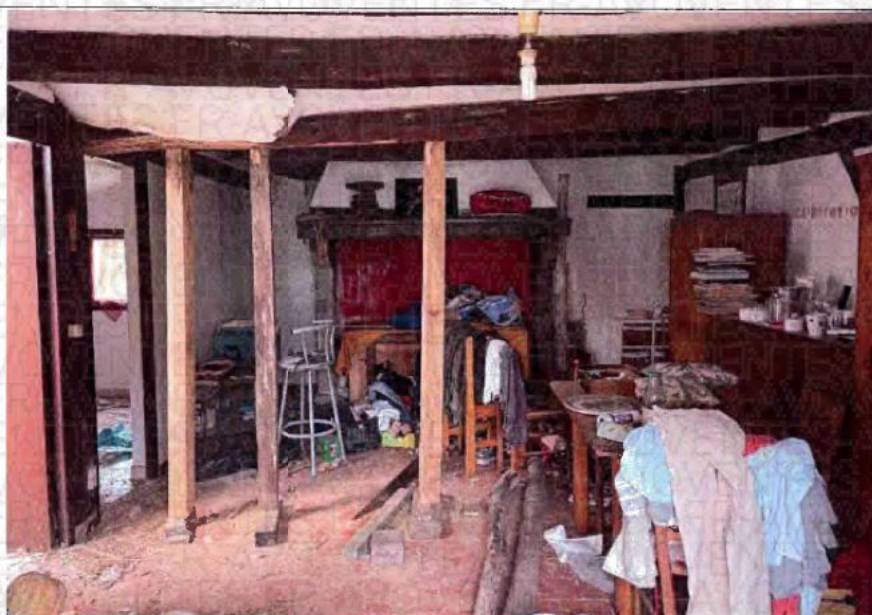
Séjour

Sol, murs, plafond : Tommettes au sol. Murs enduits et peints. Sous face de plancher d'étage peint avec solivage apparent, partiellement effondré et sous étayage.

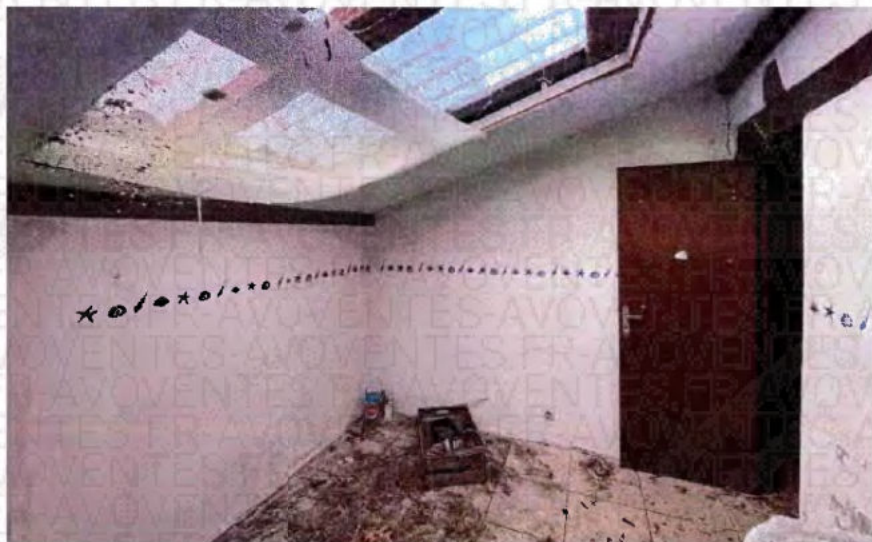
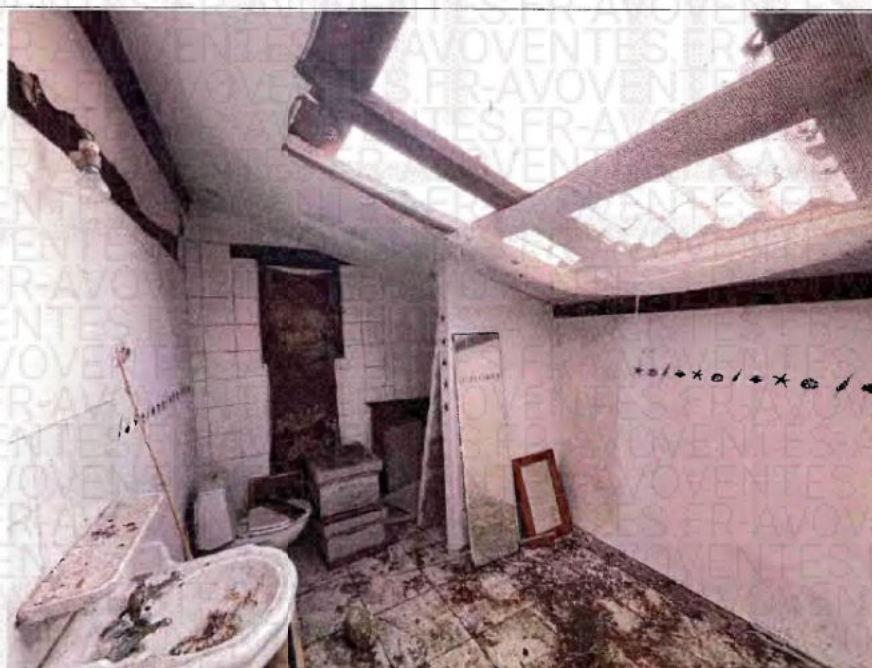
Salle d'eau

Sol, murs, plafond : Sol carrelé. Murs enduits et peints. Faïence murale dépareillée côté douche et lavabo. Plafond peint, ouvert ou anciennement effondré au niveau du jour aménagé avec les tôles.

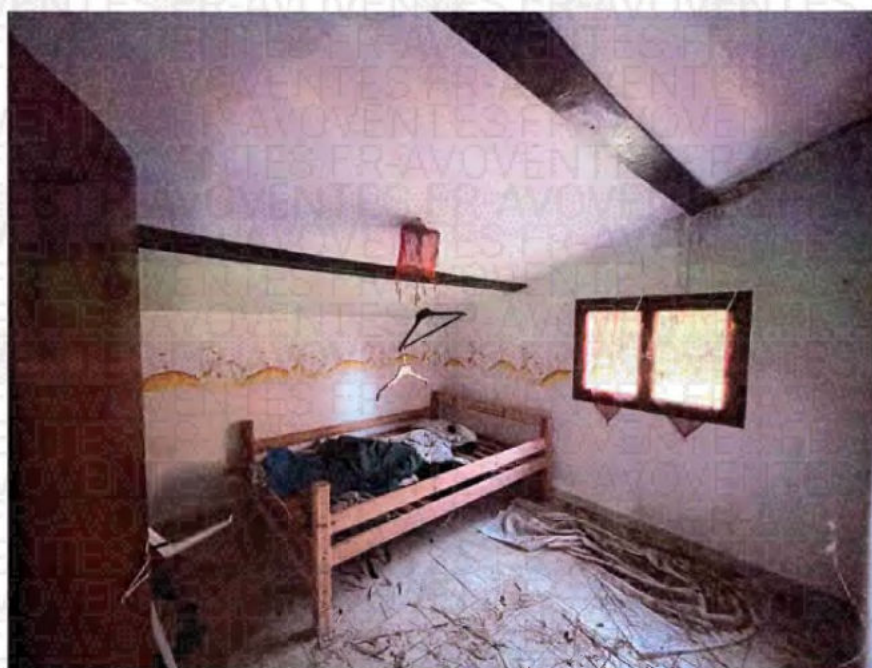
Chambre

Sol, murs, plafond : Sol carrelé. Murs et plafond peints. Présence de traces d'infiltrations.

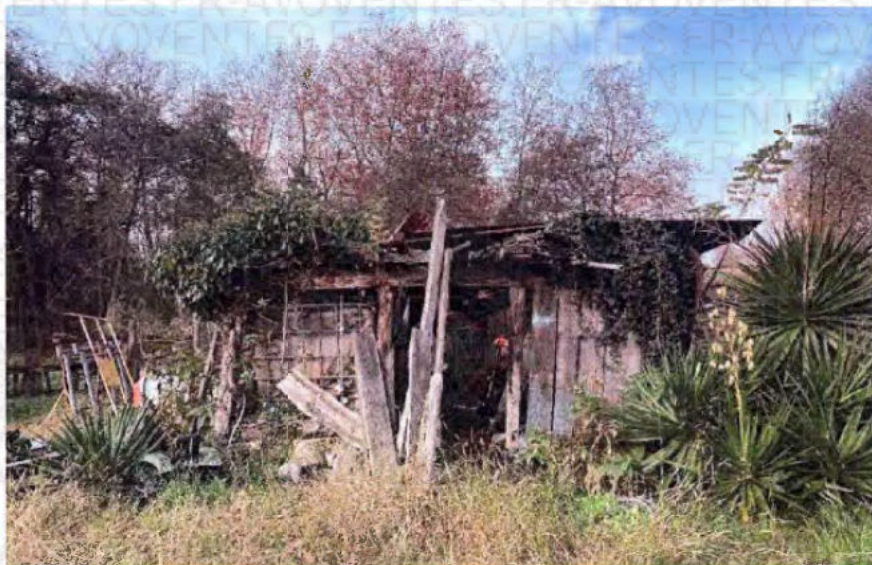
La remise est à l'origine une construction à ossature bois, assise sur une dalle de béton, avec des murs bardés de bois ou de tôles, et couverte de tôles.

Elle est actuellement en ruine. Le toit est grande partie effondré et l'ensemble penche sur sa base. Cette remise est cadastrée. La surface au sol est d'environ 34 m².

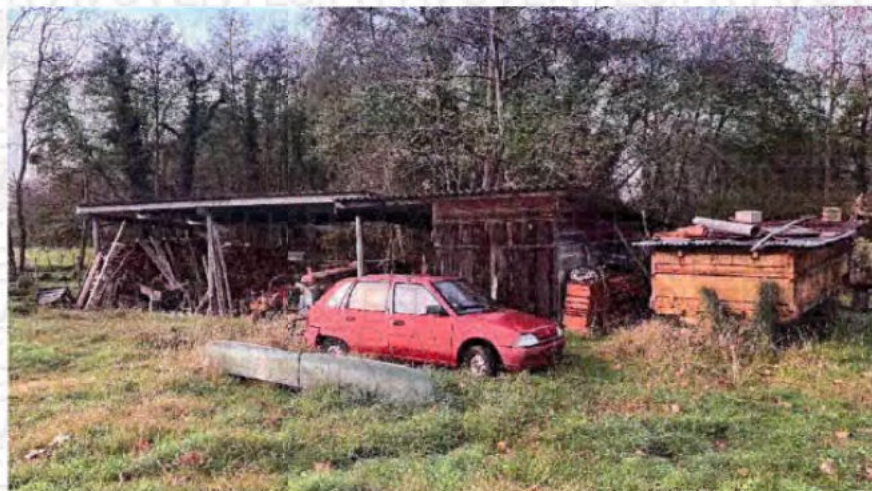
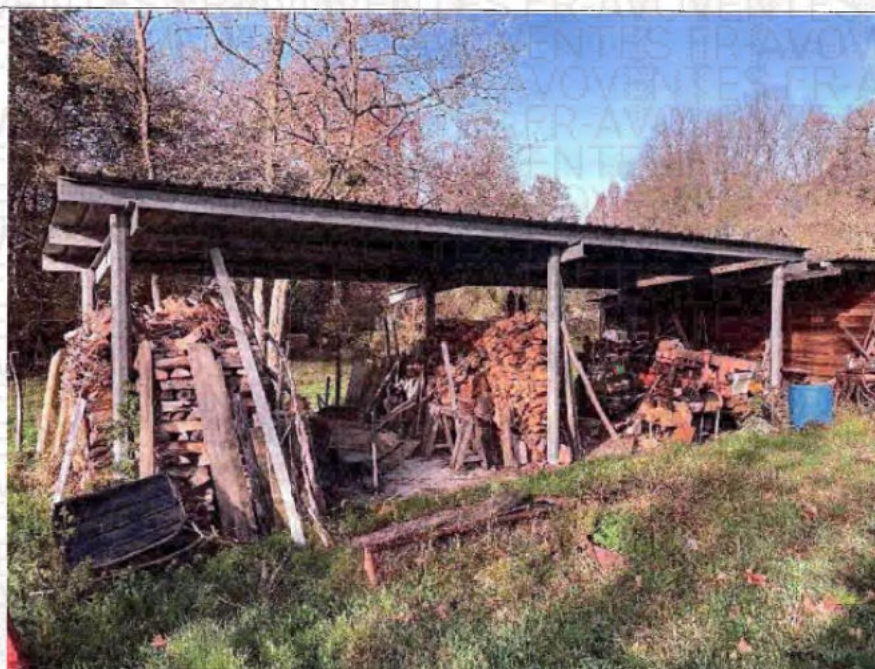
L'atelier et son auvent

L'atelier est une construction à ossature bois, assise sur un sol en gravier, avec des murs bardés de bois et couverte de tôles en fibrociment. Il est constitué d'une pièce unique ouvrant sur l'extérieur par une double porte en bois massif. Il n'est pas raccordé à l'électricité ou à l'eau.

Cet atelier est prolongé côté sud par un auvent à structure métallique d'aspect plus récent, assis sur une dalle de béton et couvert de tôles type bac acier.

L'état d'ensemble est correct. Ces constructions ne sont pas cadastrées. La surface au sol est d'environ 12 m² pour l'atelier et 40 m² pour l'auvent.

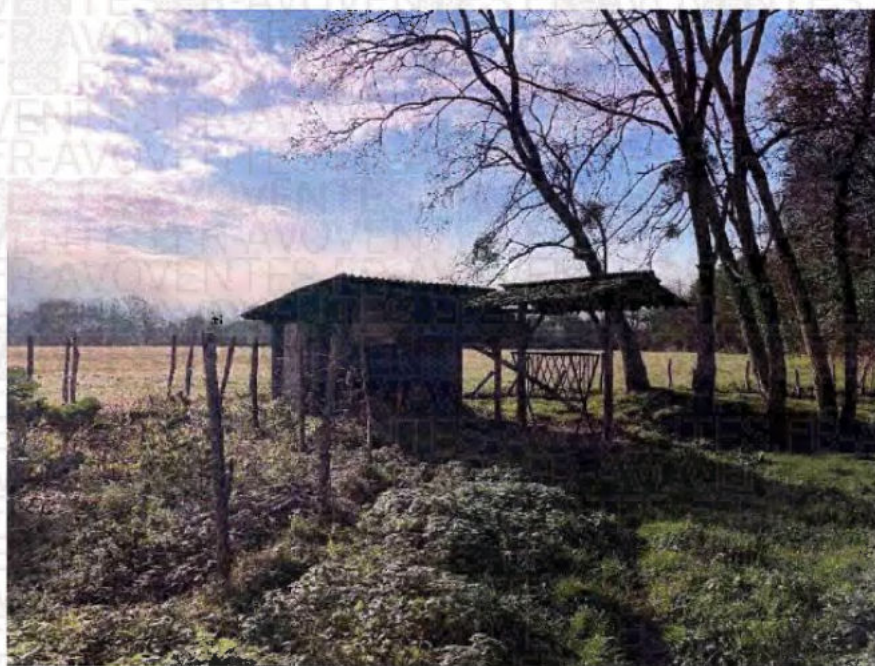
La chèvrière est une construction à ossature bois, assise sur sol de terre battue, avec des murs bardés de bois et couverte de tôles en fibrociment. Elle est constituée d'une pièce unique ouvrant sur l'extérieur par une porte en bois. La construction est prolongée par un pan de toit en auvent. On trouve juste à côté un râtelier coiffé par une structure également couverte de tôles en fibrociment. Trois petits box sont aménagés à l'intérieur.

L'ensemble n'est pas raccordé à l'électricité ou à l'eau. L'état est correct. Cette construction n'est pas cadastrée. La surface au sol est d'environ 8 m².

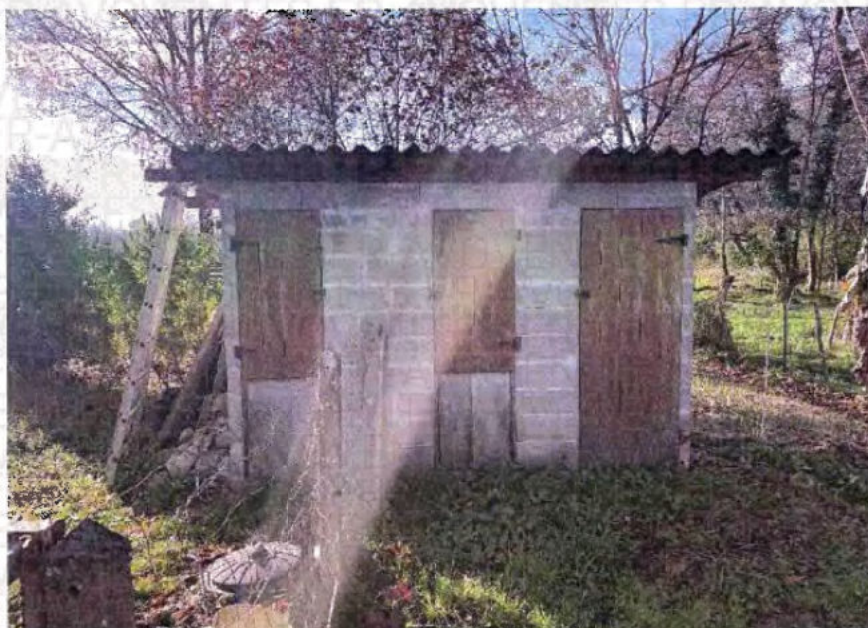
Le poulailler est une construction maçonnée en parpaings laissés bruts et couverte de tôles en fibrociment. Elle dispose de trois portes en bois massif dont deux sont ouvertes en partie basse côté façade.

L'ensemble n'est pas raccordé à l'électricité ou à l'eau. L'état est correct. Cette construction n'est pas cadastrée. La surface au sol est d'environ 8 m².

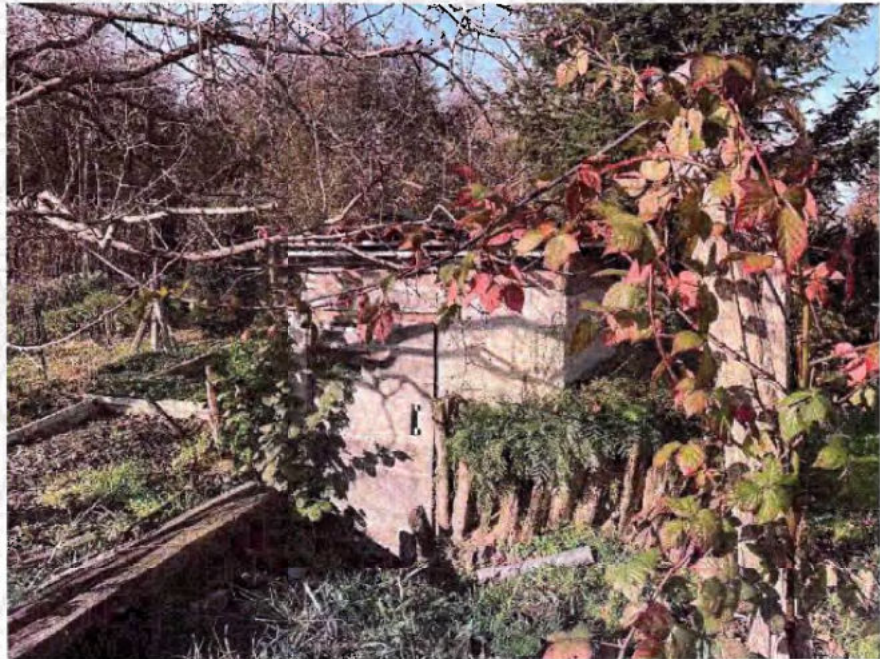
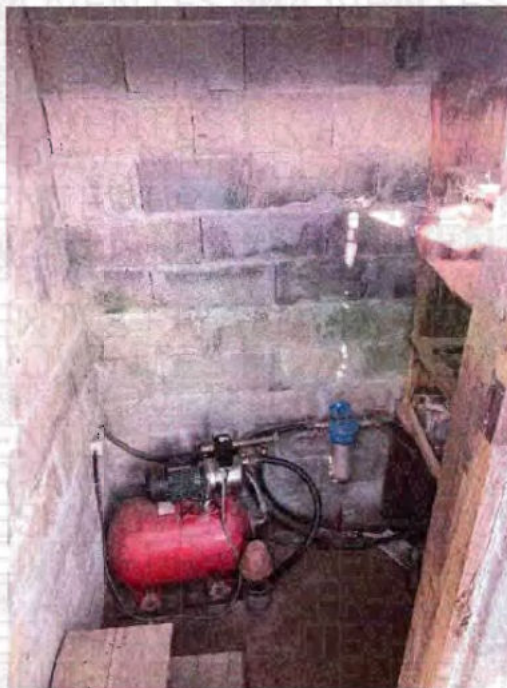
La station de pompage est une construction semi-enterrée, maçonnée en parpaings laissés bruts, et couverte de tuiles. Elle ouvre par une porte en bois en façade. A l'intérieur se trouve une pompe de surface électrique avec un réservoir de surpression. La tête de forage, protégée par un tube en PVC, se trouve à côté de la pompe à l'intérieur du bâtiment.

L'ensemble est raccordé à l'électricité. L'état est correct. Cette construction n'est pas cadastrée. La surface au sol est d'environ 4 m².

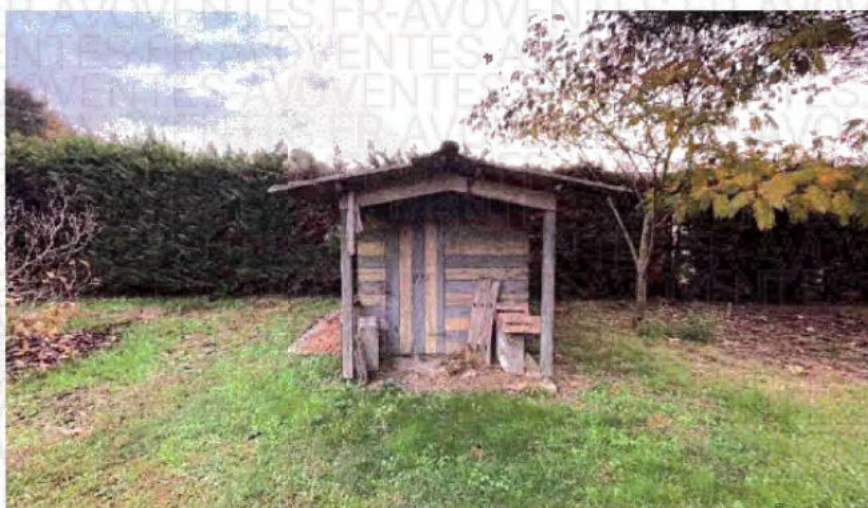
L'abri de jardin est une construction à ossature bois assise sur dalle de béton, avec murs bardés de bois et couverture de tôles de fibrociment. La toiture se prolonge en auvent en façade. La porte est en bois. L'ensemble dispose d'une petite fenêtre sur le côté.

L'ensemble n'est raccordé à l'électricité ou à l'eau. L'état est correct. Cette construction n'est pas cadastrée. La surface au sol est d'environ 12 m².

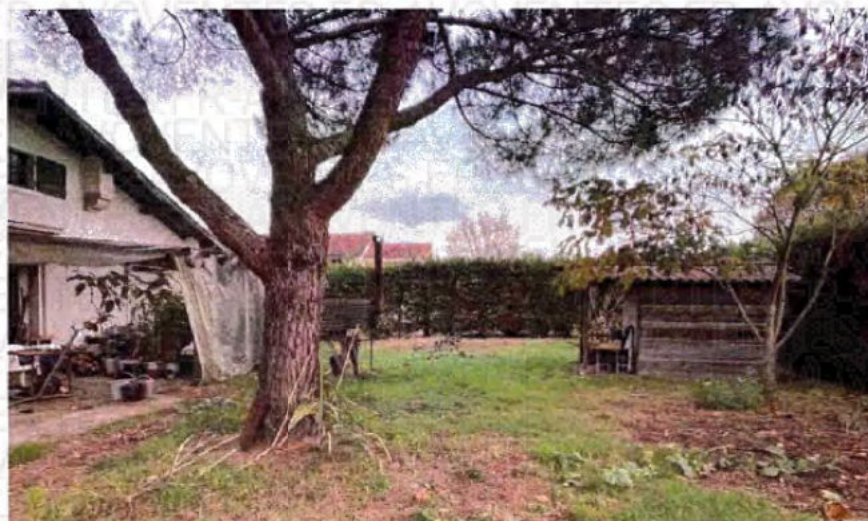
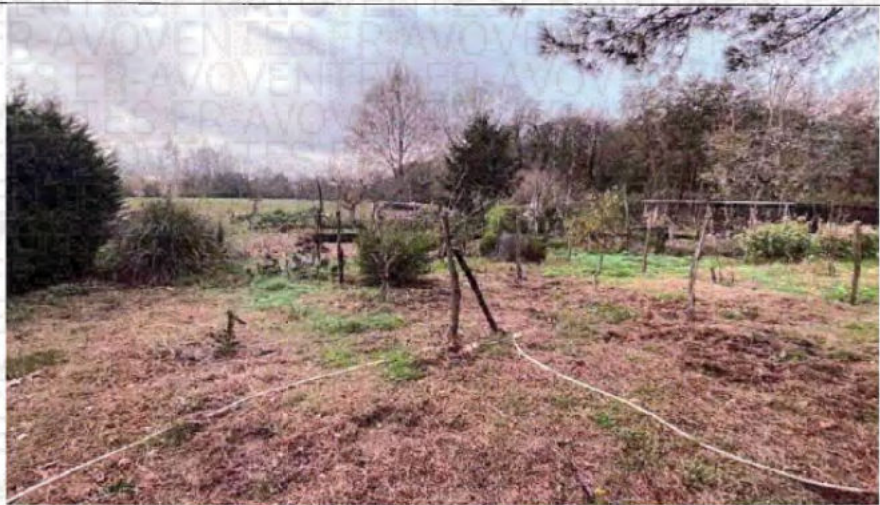
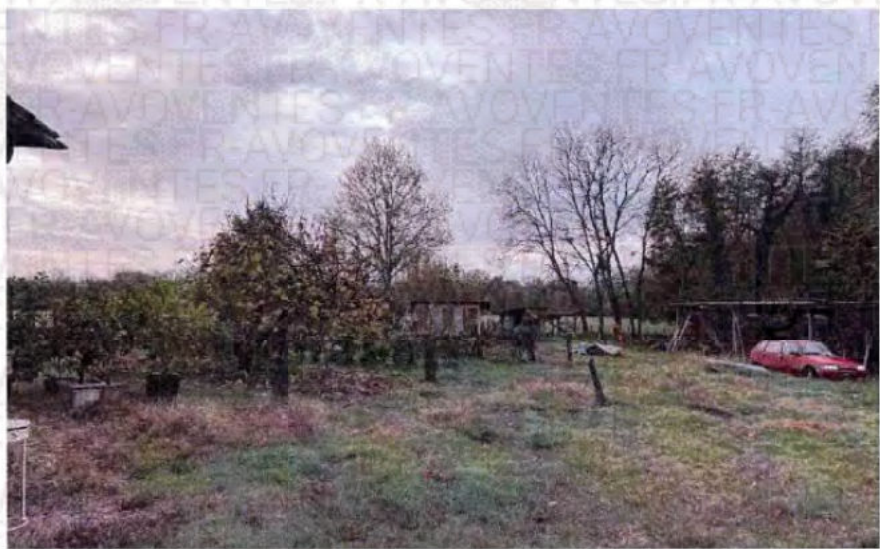
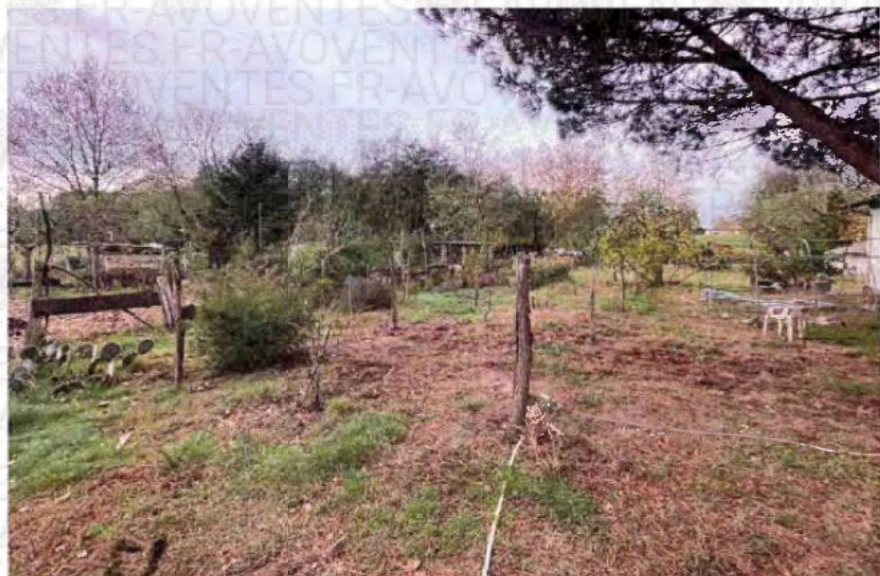
Les abords de la maison principale et de la dépendance sont enherbés. Les aires de stationnement, s'il en existait, ont été gagnées par la végétation. Le jardin côté est de la maison est un peu paysagé mais peu entretenu.

Le partie sud est toujours côté maison est occupée par un grand potager. La partie la plus à l'ouest qui se confond en pratique la parcelle 83 est occupée par une pâture arborée en bon état.
