Dossier Technique Immobilier

Numéro de dossier : 2024-03117-

Adresse : **16 Chemin du Lavoux**

Commune : **01200 LEAZ**

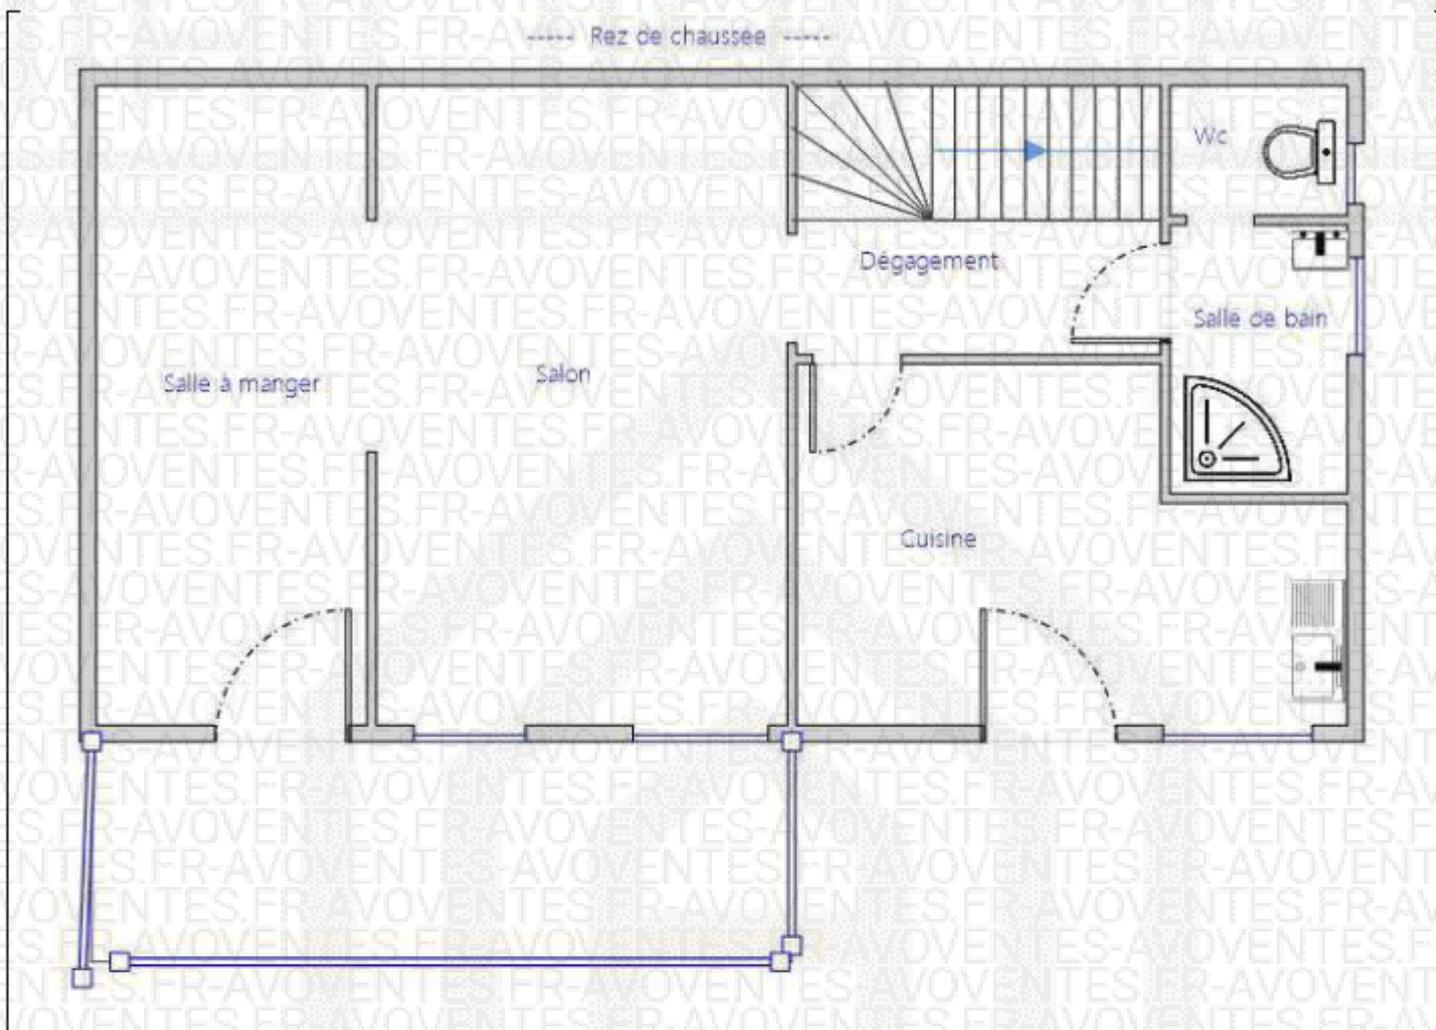
7.1 - Annexe - Schéma de repérage

Planche (croquis) de repérage technique effectué par le cabinet : SARL AZZOLA BERTHELIN, auteur :

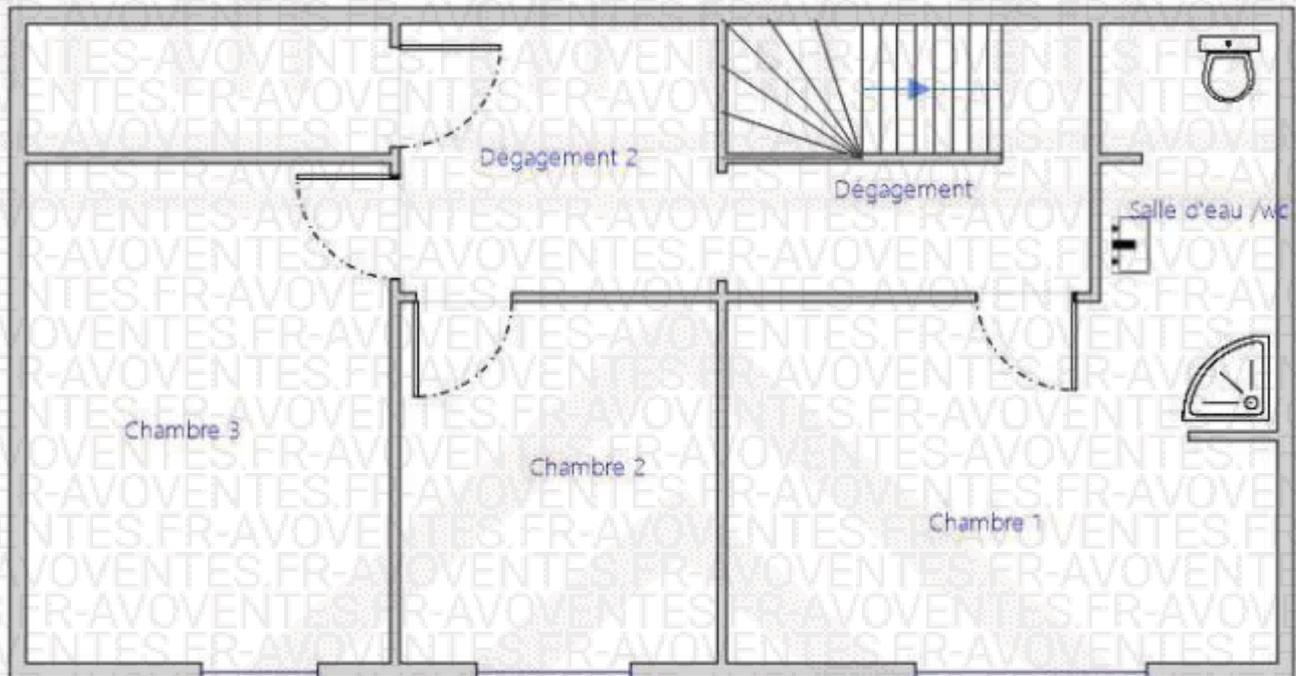
----- 1er étage -----

Planche (croquis) de repérage technique effectué par le cabinet : SARL AZZOLA BERTHELIN, auteur :

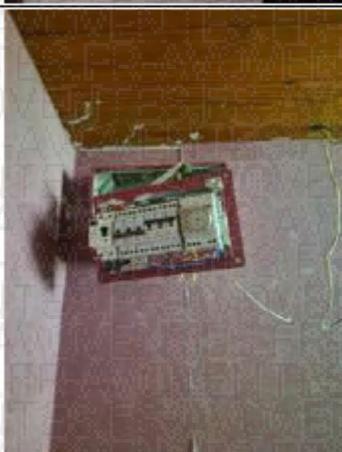
Photo PhEle001

Libellé de l'anomalie : B7.3 a L'Enveloppe d'au moins un matériel est manquante ou détériorée.

Remarques : Présence de matériel électrique en place dont l'enveloppe présente des détériorations ; Faire intervenir un électricien qualifié afin de remplacer les matériels présentant des détériorations

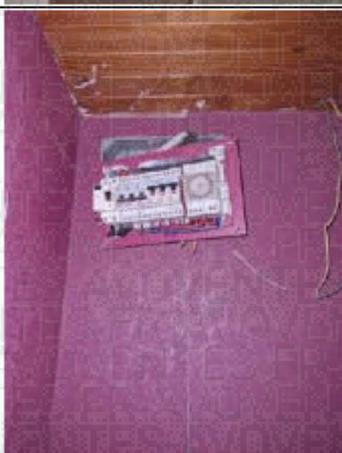
Photo PhEle002

Libellé de l'anomalie : B8.3 e Au moins un conducteur isolé n'est pas placé sur toute sa longueur dans un conduit, une goulotte ou une plinthe ou une huisserie, en matière isolante ou métallique, jusqu'à sa pénétration dans le matériel électrique qu'il alimente.

Remarques : Présence de conducteurs électriques non protégés mécaniquement ; Faire intervenir un électricien qualifié afin d'installer des protections mécanique sur les conducteurs non protégés

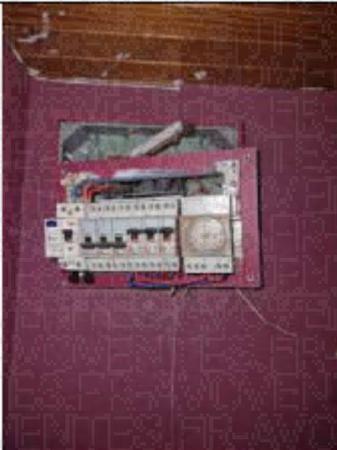
Photo PhEle003

Libellé de l'anomalie : B7.3 c2 Au moins un conducteur nu et/ou au moins une partie accessible est alimenté sous une tension supérieure à 25 V a.c. ou supérieure ou égale 60 V d.c. ou est alimenté par une source autre que TBTS.

Remarques : Présence de parties actives accessibles alimentés par une tension >25 VAC (Courant Alternatif), ou >60 VDC (Courant Continu) ou non TBTS (Très Basse Tension de Sécurité) ; Faire intervenir un électricien qualifié afin de supprimer le(s) risque(s) de contact avec les parties actives

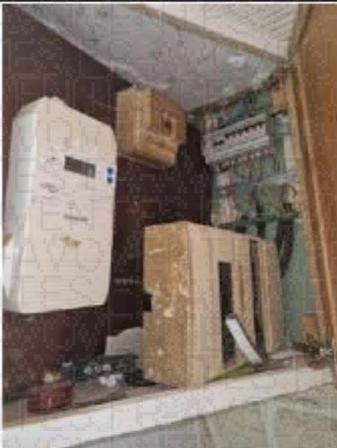
Photo PhEle004

Libellé de l'anomalie : B7.3 d L'installation électrique comporte au moins une connexion avec une partie active nue sous tension accessible.

Remarques : Présence de connexion de matériel électrique présentant des parties actives nues sous tension ; Faire intervenir un électricien qualifié afin de remplacer les matériels présentant des parties actives nues sous tension

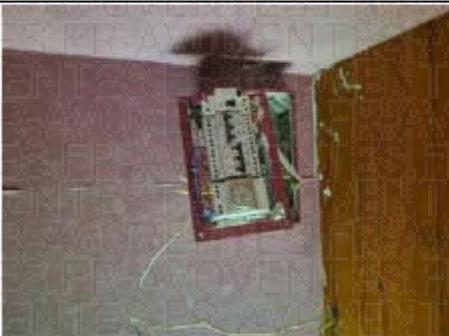
Photo PhEle005

Libellé de l'anomalie : B7.3 e L'installation électrique comporte au moins un dispositif de protection avec une partie active nue sous tension accessible.

Remarques : Présence de dispositif de protection de matériel électrique présentant des parties actives nues sous tension ; Faire intervenir un électricien qualifié afin de remplacer les matériels présentant des parties actives nues sous tension

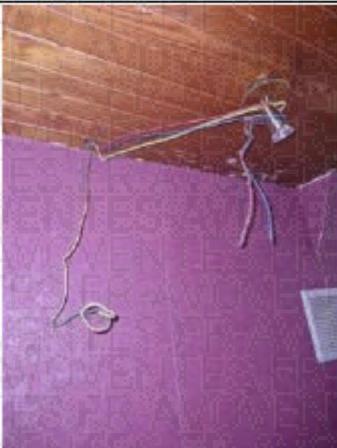
Photo PhEle006

Libellé de l'anomalie : B8.3 a L'installation comporte au moins un matériel électrique vétuste.
