## Dossier Technique Immobilier

Numéro de dossier : EBR-2025-04369-

Adresse : ..... **32 Chemin de la Planche Brûlée**

Commune : ..... **01210 FERNEY VOLTAIRE**

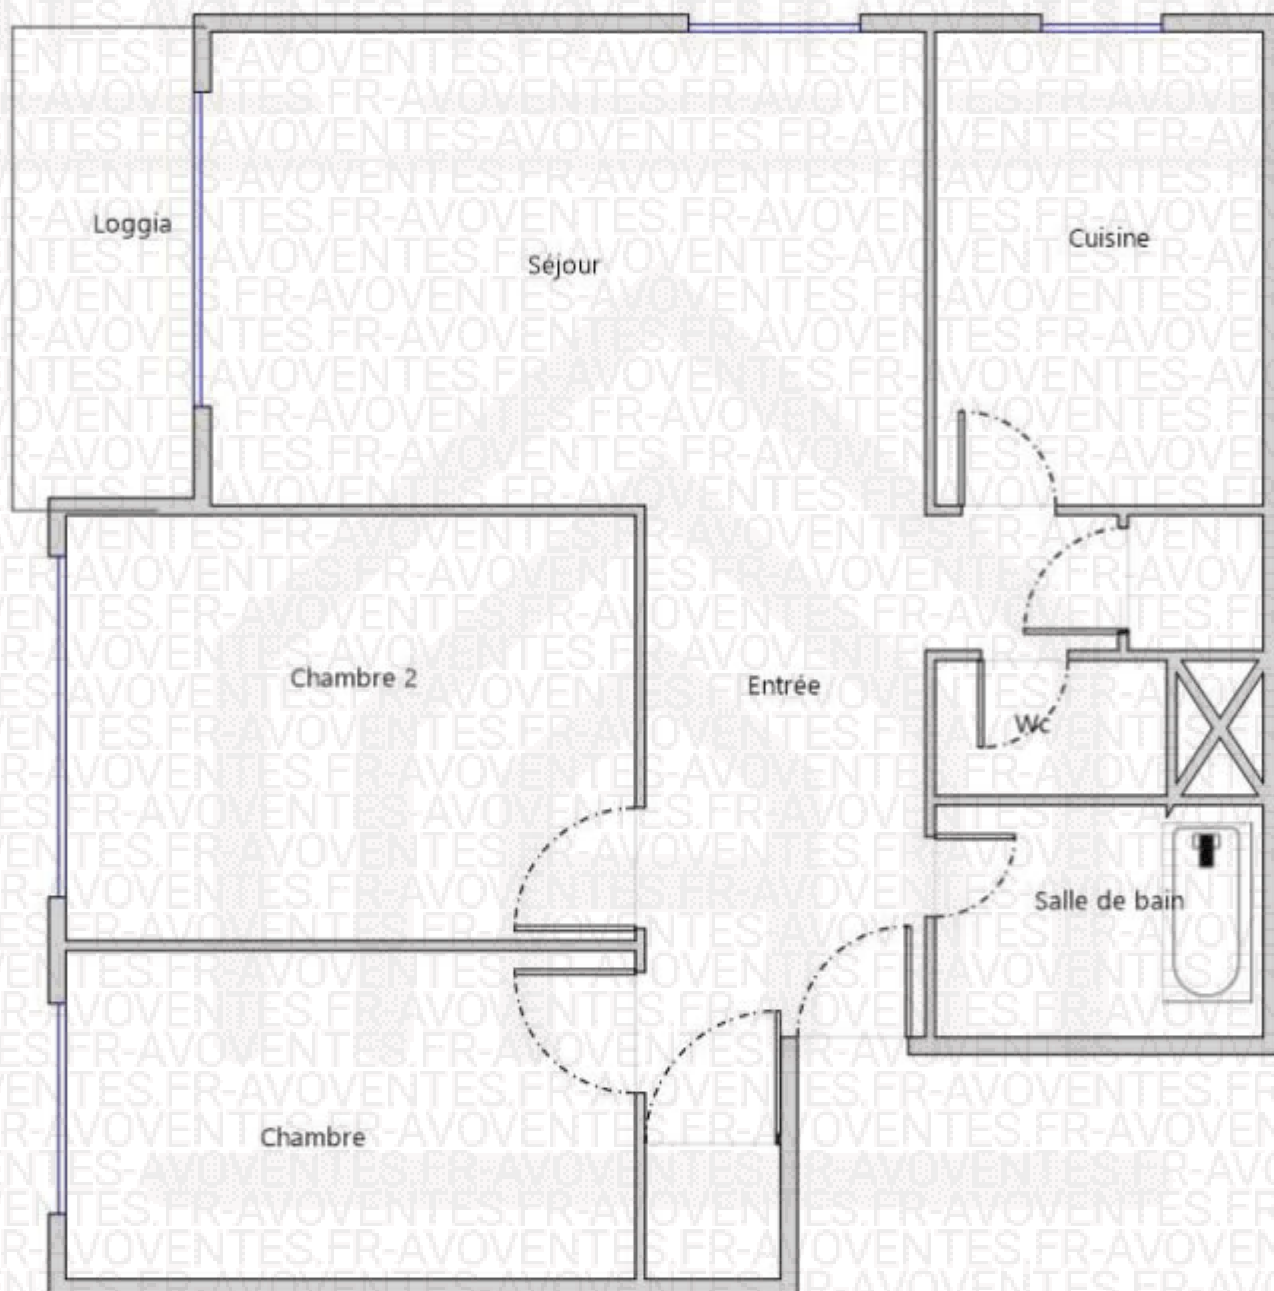
## 7.1 - Annexe - Schéma de repérage

Planche (croquis) de repérage technique effectué par le cabinet : SARL AZZOLA BERTHELIN, auteur :

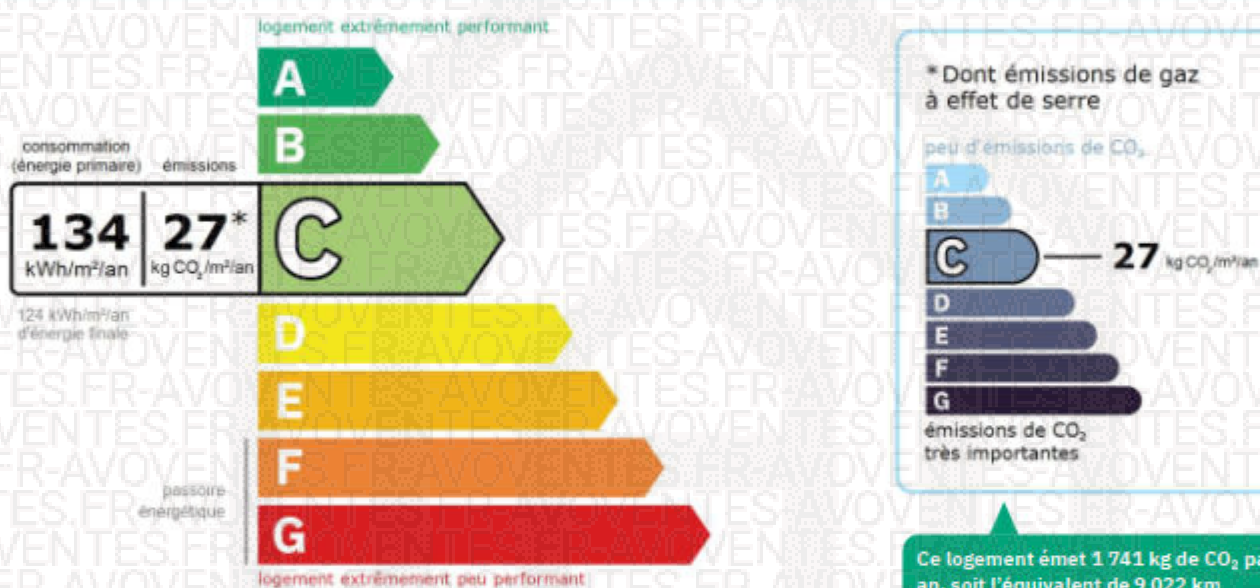
## Performance énergétique et climatique

Le niveau de consommation énergétique dépend de l'isolation du logement et de la performance des équipements. Pour l'améliorer, voir pages 4 à 6

Ce logement émet 1 741 kg de CO<sub>2</sub> par an, soit l'équivalent de 9 022 km parcourus en voiture. Le niveau d'émissions dépend principalement des types d'énergies utilisées (bois, électricité, gaz, fioul, etc.)
