## DOSSIER DE DIAGNOSTICS TECHNIQUES

Référence : 2025DI56102

<b>Bien :</b>	<b>Maison individuelle</b>
<b>Adresse :</b>	<b>4 route de Bourg En Bresse 01160 PONT-D'AIN</b>
<b>Numéro de lot :</b>	
<b>Référence Cadastrale :</b>	<b>AC - 37</b>

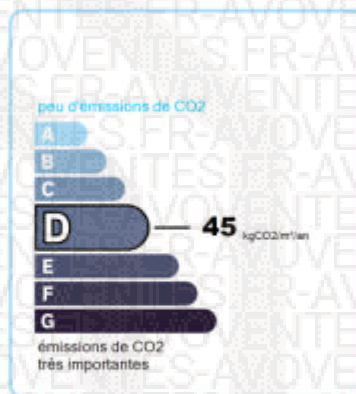
## Performance énergétique

Le niveau de consommation énergétique dépend de l'isolation du logement et de la performance des équipements. Pour l'améliorer, voir pages 5 à 6

Ce logement émet 5750 kg de CO<sub>2</sub> par an, soit l'équivalent de 29791 km parcourus en voiture. Le niveau d'émissions dépend principalement des types d'énergies utilisées (bois, électricité, gaz, fioul, etc.)

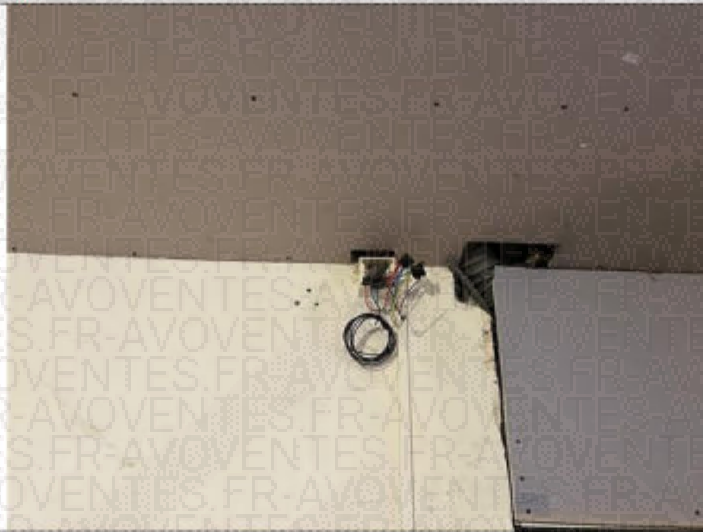
**ANNEXE 1 – PHOTO(S) DES ANOMALIES**
**Point de contrôle N° B.7.3 c2)**

**Description :** Au moins un CONDUCTEUR nu et/ou au moins une partie accessible est alimenté sous une tension > 25 V a.c. ou > 60 V d.c. ou est alimenté par une source autre que TBTS.

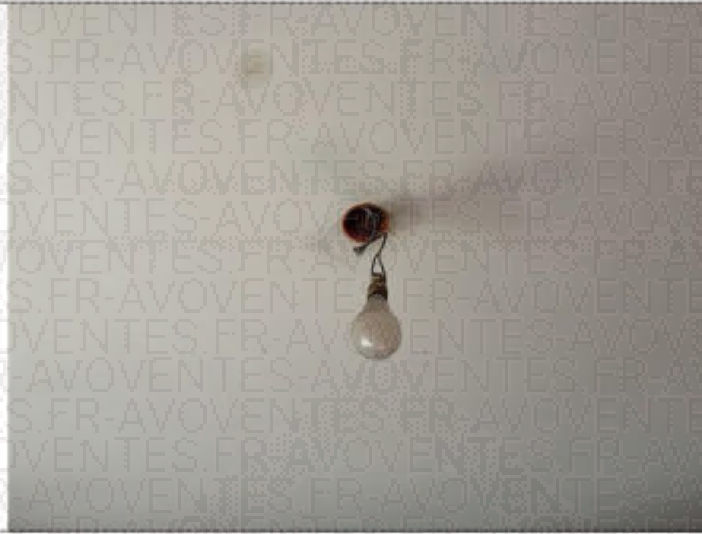
Point de contrôle N° B.8.3 a)

**Description :** L'installation comporte au moins un MATERIEL ELECTRIQUE vétuste.
