Dossier Technique Immobilier

Numéro de dossier : EBR-2024-03192

Adresse : **99 Rue du Père Adam**
Résidence Cote Vallée 1

Commune : **01210 ORNEX**
Section cadastrale AS, Parcelle(s) n°
52

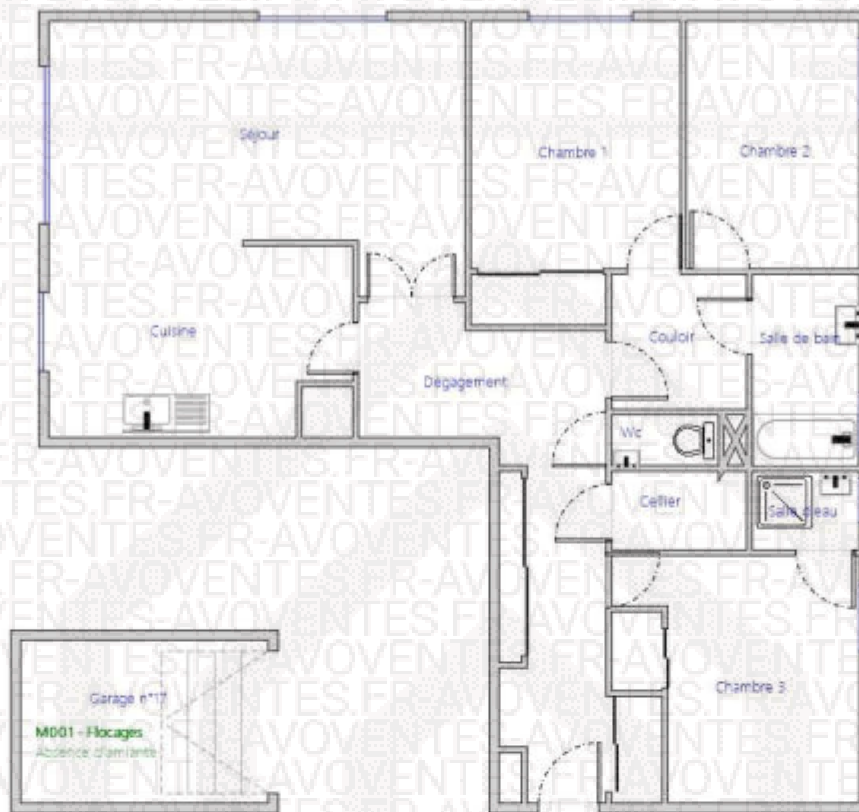
7.1 - Annexe - Schéma de repérage

Planche (croquis) de repérage technique effectué par le cabinet : SARL AZZOLA BERTHELIN, auteur :

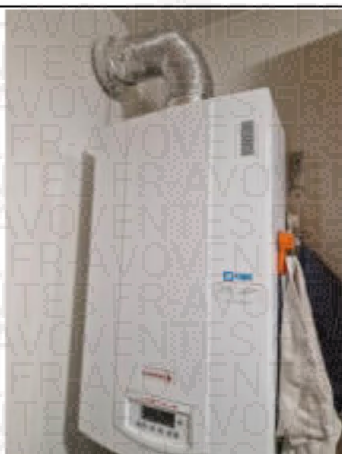
Photo n° PhGaz001
Localisation : Cuisine
Chaudière CHAPPEE (Type : Raccordé)

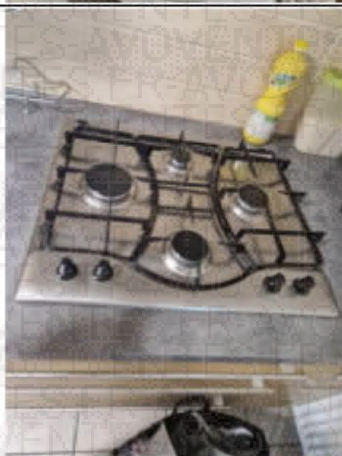
Photo n° PhGaz002
Localisation : Cuisine
Cuisinière (Type : Non raccordé)

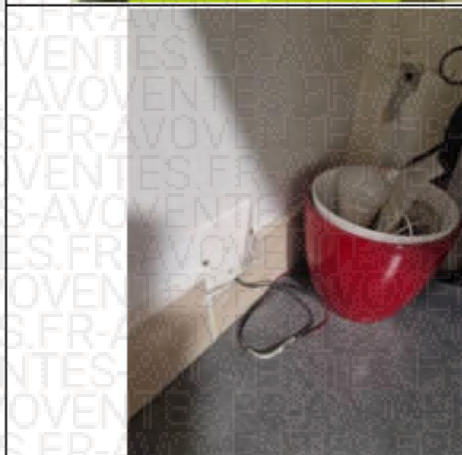
Photo PhEle001

Libellé de l'anomalie : B8.3 e Au moins un conducteur isolé n'est pas placé sur toute sa longueur dans un conduit, une goulotte ou une plinthe ou une huisserie, en matière isolante ou métallique, jusqu'à sa pénétration dans le matériel électrique qu'il alimente.

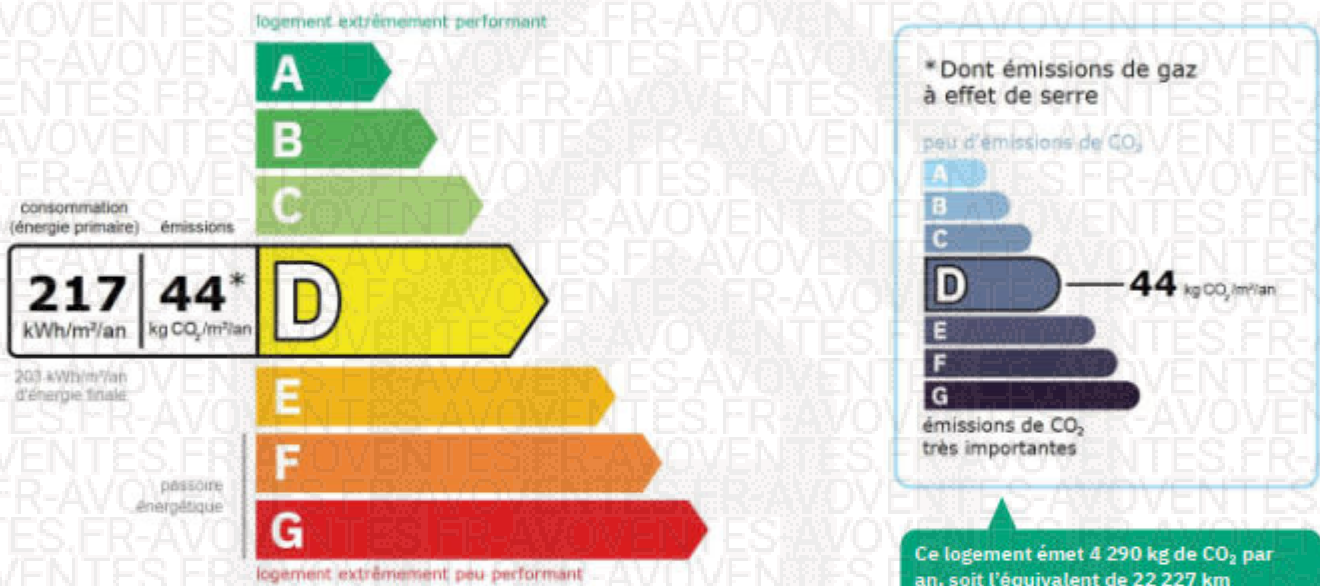
Performance énergétique et climatique

Le niveau de consommation énergétique dépend de l'isolation du logement et de la performance des équipements. Pour l'améliorer, voir pages 4 à 6

Ce logement émet 4 290 kg de CO₂ par an, soit l'équivalent de 22 227 km parcourus en voiture. Le niveau d'émissions dépend principalement des types d'énergies utilisées (bois, électricité, gaz, fioul, etc.)
