## DOSSIER DE DIAGNOSTICS TECHNIQUES

Référence : 2025DI60714

| Bien : | Maison individuelle |
| Adresse : | 8 route de Tramoyes<br>01700 MIRIBEL |

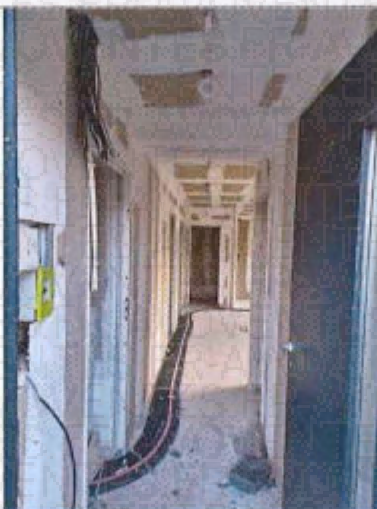
### Point de contrôle N° B.2.3.2 a)

**Description :** L'installation électrique, située entre les bornes aval du DISJONCTEUR de branchement non différentiel et les bornes aval du (des) dispositif(s) de protection différentielle protégeant l'ensemble de l'installation électrique, ne présente pas une isolation équivalente à la classe II.

**Localisation :** Tableau

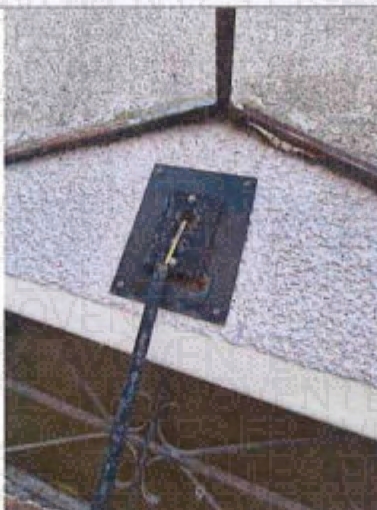
### Point de contrôle N° B.3.3.6 a3)

**Description :** Au moins un CIRCUIT (n'alimentant pas des socles de prises de courant) n'est pas relié à la terre.

**Localisation :** Extérieur

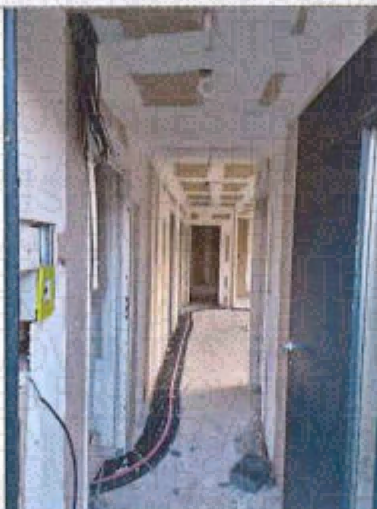
Point de contrôle N° B.7.3 a)

**Description :** L'ENVELOPPE d'au moins un matériel est manquante ou détériorée.

**Localisation :** Ensemble du logement

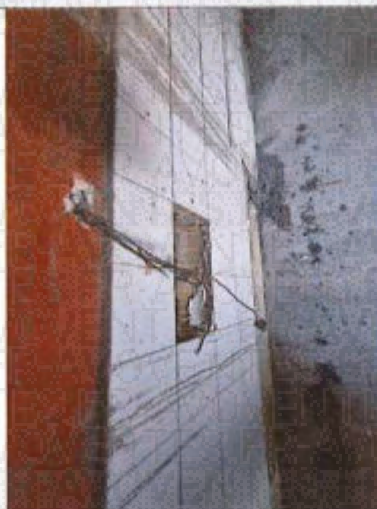
Point de contrôle N° B.7.3 d)

**Description :** L'installation électrique comporte au moins une CONNEXION avec une partie active nue sous tension accessible.

**Localisation :** Ensemble du logement

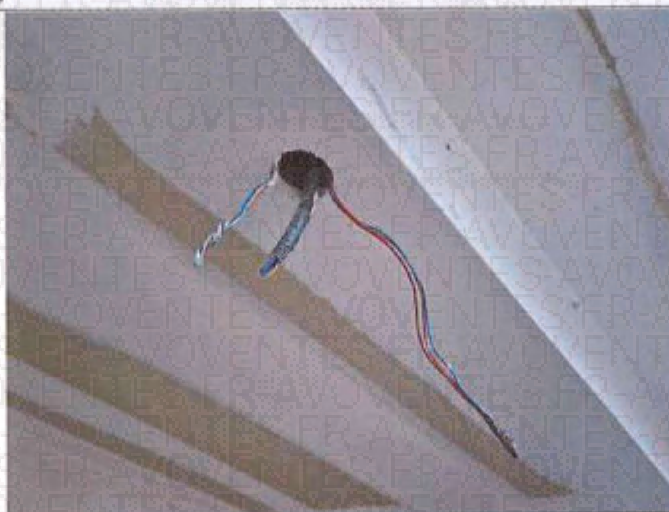
**Point de contrôle N° B.8.3 b)**

**Description :** L'installation comporte au moins un MATERIEL ELECTRIQUE inadapté à l'usage.

**Localisation :** Ensemble du logement
