## DOSSIER DE DIAGNOSTICS TECHNIQUES

Référence : **20032 16.09.25**

Bien : **Appartement**  
Adresse : **130 rue de Genève  
01170 GEX**  
Numéro de lot : **6**

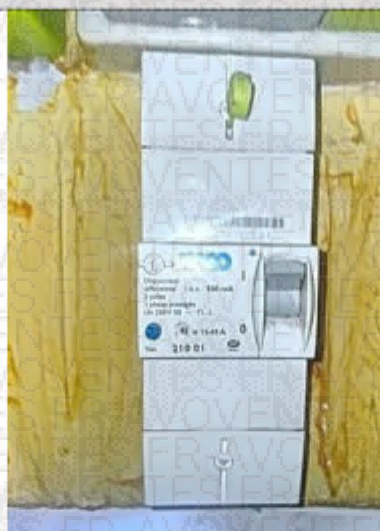
### Point de contrôle N° B.1.3 b)

| <u>Description :</u> | Le dispositif assurant la COUPURE D'URGENCE n'est pas situé à l'intérieur du logement ou dans un emplacement accessible directement depuis le logement. |
| <u>Observation(s)</u> | Le poste à haute tension doit être accessible directement depuis le logement OU un dispositif de coupure d'urgence dans le logement ou un local annexe autre que le poste, accessible directement depuis le logement. |
| <u>Localisation :</u> | Partie commune |

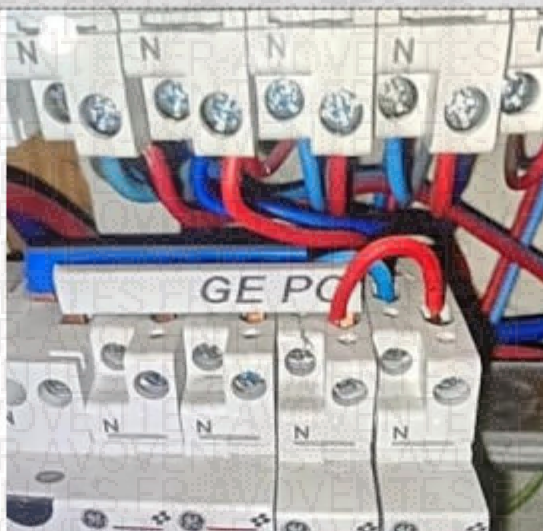
**Point de contrôle N° B.4.3 f3)**

| <u>Description :</u> | A l'intérieur du tableau, la section d'au moins un conducteur alimentant les dispositifs de protection n'est pas adaptée au courant de réglage du disjoncteur de branchement. |
| <u>Observation(s)</u> | A l'intérieur du tableau de répartition principal, la section des conducteurs alimentant les dispositifs de protection différentiels et ceux contre les surintensités ne sont pas de section suffisante. |
| <u>Localisation :</u> | Dégagement n°1 |

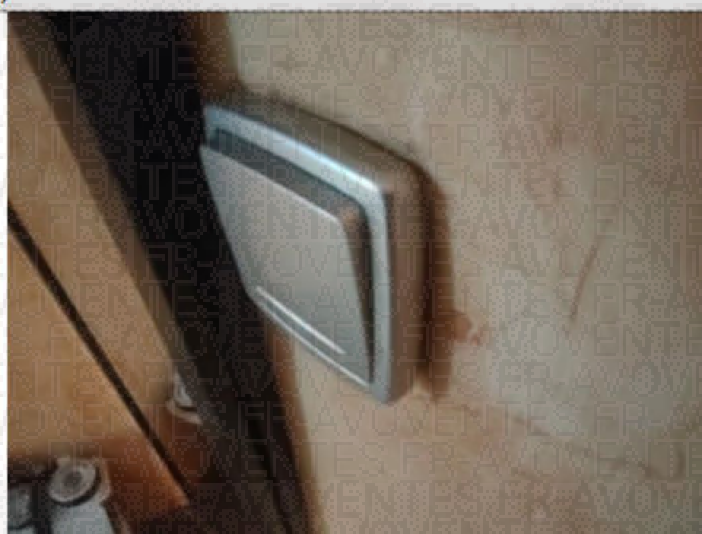
**Point de contrôle N° B.7.3 a)**

| <u>Description :</u> | L'ENVELOPPE d'au moins un matériel est manquante ou détériorée. |
| <u>Observation(s)</u> | Enveloppe d'au moins un matériel est manquante ou détériorée (ou mal fixée). |
| <u>Localisation :</u> | Dégagement n°1 |

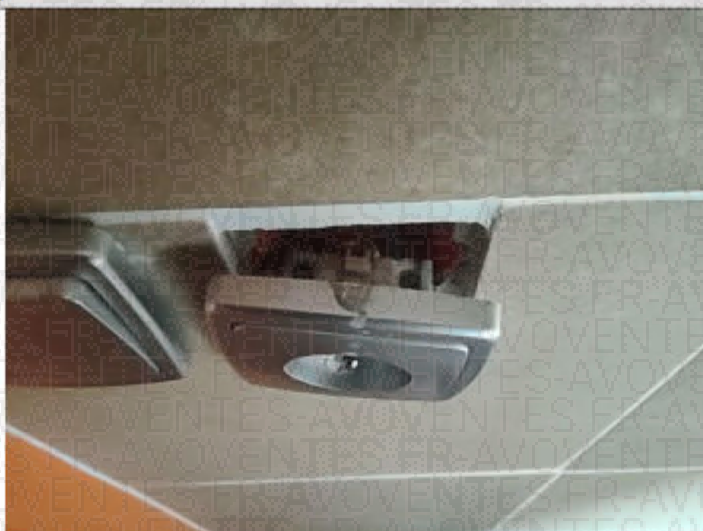
**Point de contrôle N° B.7.3 a)**

| <u>Description :</u> | L'ENVELOPPE d'au moins un matériel est manquante ou détériorée. |
| <u>Observation(s)</u> | Enveloppe d'au moins un matériel est manquante ou détériorée (ou mal fixée). |
| <u>Localisation :</u> | Salle de Douche |

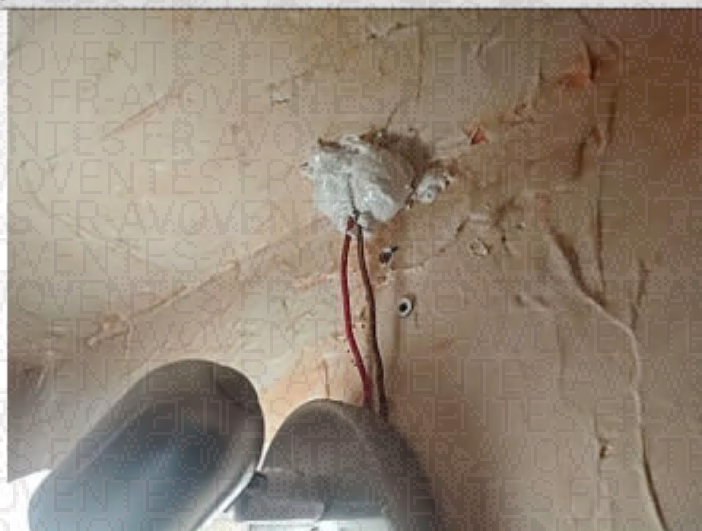
Point de contrôle N° B.8.3 e)

| <u>Description :</u> | Au moins un CONDUCTEUR isolé n'est pas placé sur toute sa longueur dans un conduit, une goulotte, une plinthe ou une huisserie, en matière isolante ou métallique, jusqu'à sa pénétration dans le MATERIEL ELECTRIQUE qu'il alimente. |

| <u>Observation(s)</u> | Les conducteurs isolés doivent être placés sur toute leur longueur dans des conduits, goulottes, plinthes ou huisseries en matière isolante ou métallique et ce, jusqu'à leur pénétration dans l'appareillage, boîtes de connexion, tableaux électriques et matériels d'utilisation. |
