## Dossier Technique Immobilier

Numéro de dossier : EBR-2026-04931-

Adresse : .....Sentier du pommaret

Commune : .....01230 ARGIS

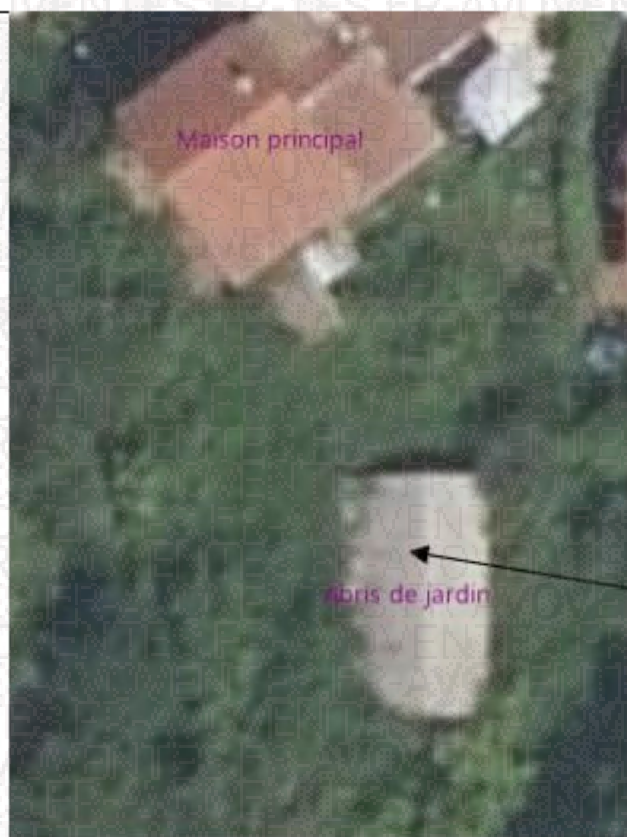
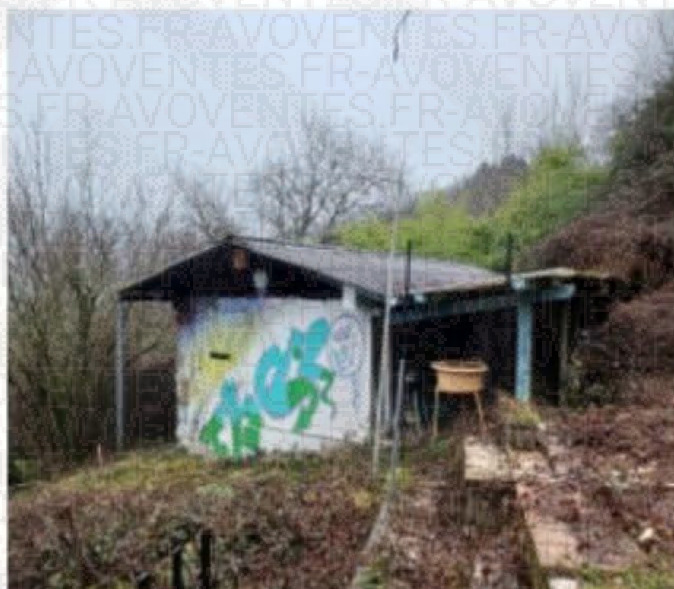
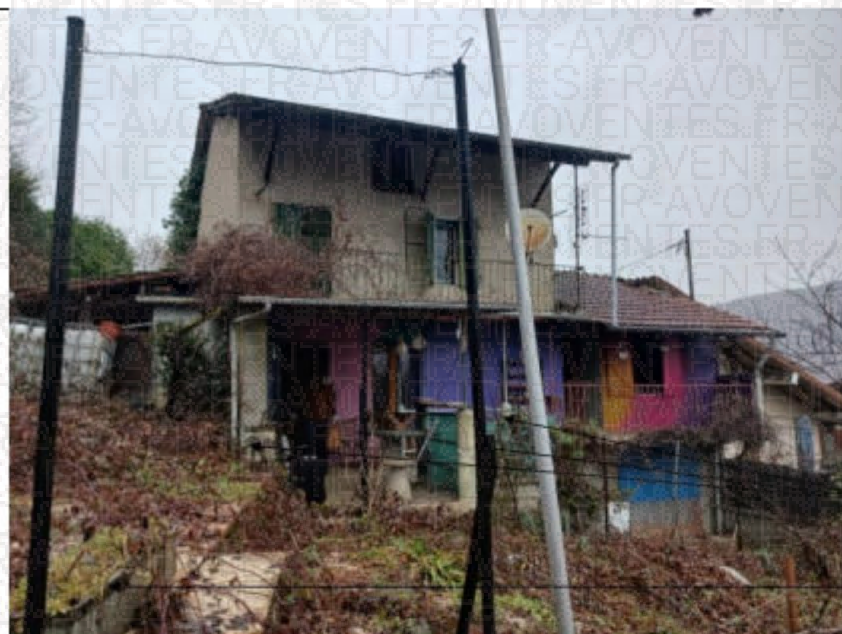
**7.1 - Annexe - Schéma de repérage**

Maison principal

Abri de jardin

**M003 - Coffrage perdu**  
Présence d'amiante  
EP

**M004 - Coffrage perdu ( jardinière )**  
Présence d'amiante  
EP

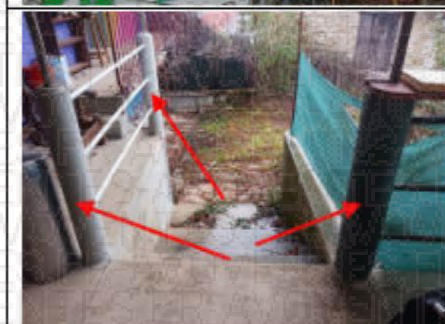
Photo n° PhA003  
Localisation : Parties extérieures  
Ouvrage : Murs, Cloisons "en dur" et Poteaux (périphériques et intérieurs)  
Partie d'ouvrage : Coffrage perdu  
Description : Coffrage perdu  
Localisation sur croquis : M003

| Localisation | Identifiant + Description | Conclusion (justification) | Etat de conservation** et préconisations* | Photo |
|---|---|---|---|---|
| Parties extérieures | Identifiant: M003<br>Description: Coffrage perdu<br>Liste selon annexe 13-9 du CSP: B | Présence d'amiante (sur jugement de l'opérateur) | Matériau non dégradé<br><br><b>Résultat EP**</b><br><br><b>Préconisation :</b> Il est recommandé de réaliser une évaluation périodique. | |

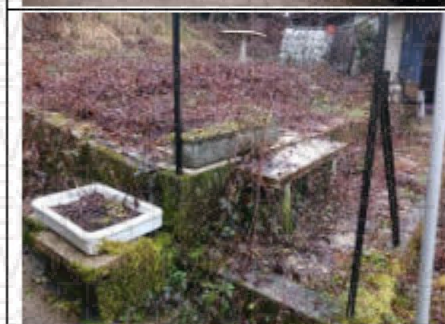
Photo n° PhA004  
Localisation : Parties extérieures  
Ouvrage : Murs, Cloisons "en dur" et Poteaux (périphériques et intérieurs)  
Partie d'ouvrage : Coffrage perdu ( jardinière)  
Description : Coffrage perdu ( jardinière )  
Localisation sur croquis : M004

| Localisation | Identifiant + Description | Conclusion (justification) | Etat de conservation** et préconisations* | Photo |
|---|---|---|---|---|
| | Identifiant: M004<br>Description: Coffrage perdu ( jardinière )<br>Liste selon annexe 13-9 du CSP: B | Présence d'amiante (sur jugement de l'opérateur) | Matériau non dégradé<br><br><b>Résultat EP**</b><br><br><b>Préconisation :</b> Il est recommandé de réaliser une évaluation périodique. | |

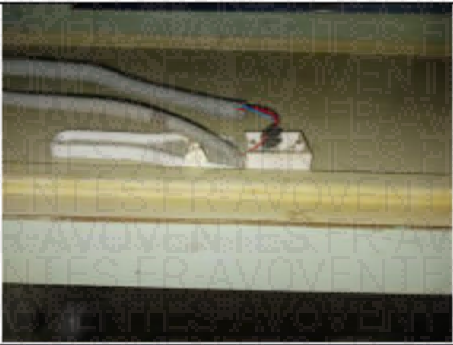
| | <p>Photo PhEle002</p> <p>Libellé de l'anomalie : B7.3 b L'isolant d'au moins un conducteur est dégradé.</p> <p>Remarques : Présence de conducteurs dont l'isolant présente des détériorations ; Faire intervenir un électricien qualifié afin de remplacer les conducteurs dont l'isolant présente des détériorations</p> |

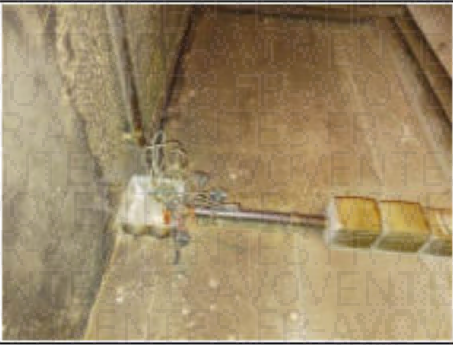
| | <p>Photo PhEle003</p> <p>Libellé de l'anomalie : B8.3 e Au moins un conducteur isolé n'est pas placé sur toute sa longueur dans un conduit, une goulotte ou une plinthe ou une huisserie, en matière isolante ou métallique, jusqu'à sa pénétration dans le matériel électrique qu'il alimente.</p> <p>Remarques : Présence de conducteurs électriques non protégés mécaniquement ; Faire intervenir un électricien qualifié afin d'installer des protections mécanique sur les conducteurs non protégés</p> |

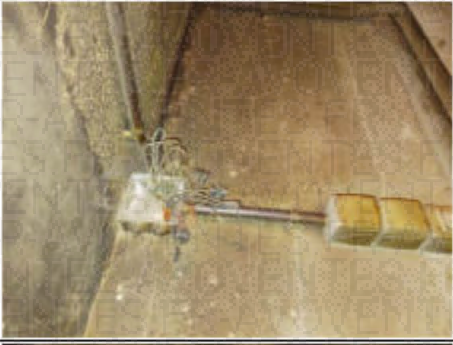
| | <p>Photo PhEle005</p> <p>Libellé de l'anomalie : B7.3 d L'installation électrique comporte au moins une connexion avec une partie active nue sous tension accessible.</p> <p>Remarques : Présence de connexion de matériel électrique présentant des parties actives nues sous tension ; Faire intervenir un électricien qualifié afin de remplacer les matériels présentant des parties actives nues sous tension</p> |

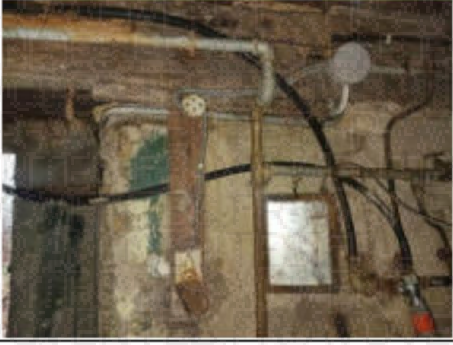
| | <p>Photo PhEle006</p> <p>Libellé de l'anomalie : B7.3 e L'installation électrique comporte au moins un dispositif de protection avec une partie active nue sous tension accessible.</p> <p>Remarques : Présence de dispositif de protection de matériel électrique présentant des parties actives nues sous tension ; Faire intervenir un électricien qualifié afin de remplacer les matériels présentant des parties actives nues sous tension</p> |

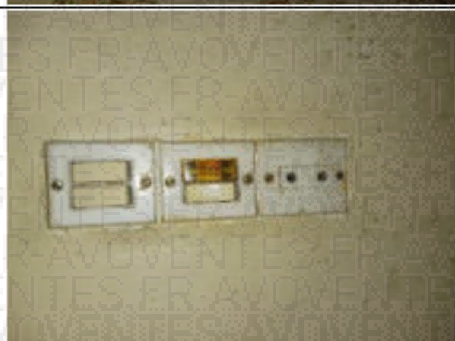
Photo PhEle012

Libellé de l'information complémentaire : B11 b2 Au moins un socle de prise de courant n'est pas de type à obturateur

Remarques : Présence de socles de prises non équipés d'obturateur ; Faire intervenir un électricien qualifié afin de remplacer les socles de prises non équipés d'obturateur par des socles de prises à obturateur
