# DOSSIER DE DIAGNOSTIC TECHNIQUE

N° dossier: 23/ /0475

Dates du repérage : 24/07/2023 et 08/02/2024

Adresse : **10 Rue Maréchal Foch**  
**33700 MÉRIGNAC**  
Références cadastrales : **Section cadastrale CW, Parcelle(s) n° 99**  
Désignation du ou des lots de copropriété: **Etage : 1 ;, Lot numéro 3048**

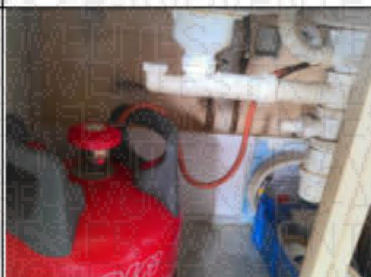
| Points de contrôle <sup>(3)</sup><br>(selon la norme) | Anomalies observées<br>(A1 <sup>(4)</sup> , A2 <sup>(5)</sup> , DGI <sup>(6)</sup> , 32c <sup>(7)</sup> ) | Libellé des anomalies et recommandations | Photos |
|---|---|---|---|
| C.10 - 11a<br>Raccordement en gaz des appareils par tuyaux non rigides | <b>DGI</b> | Au moins un appareil est raccordé en gaz avec un tube souple. (Table de cuisson BRANDT)<br><b>Risque(s) constaté(s) :</b> Fuite de gaz | |
