# PIECES ANNEXES

**Rapport de mission de repérage des matériaux et produits contenant de l'amiante pour l'établissement du constat établi à l'occasion de la vente d'un immeuble bâti (Listes A et B de l'annexe 13-9 du Code de la Santé publique)**

Numéro de dossier : 43060  
Date du repérage : 04/03/2026

| Adresse | Adresse : ..... <b>Val Claret</b><br>Commune : ..... <b>73320 TIGNES</b><br>Désignation & situation du bien :<br><b>Le Prariond n°B18, niveau 2 (Lot 5260)</b> |

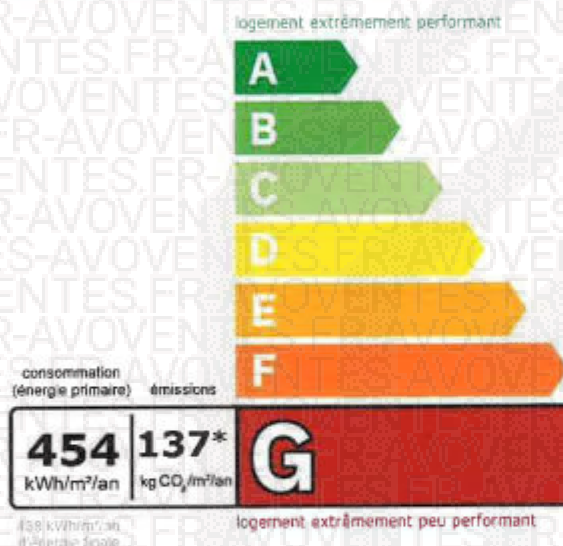
## Performance énergétique et climatique

Ce logement émet 2 955 kg de CO₂ par an, soit l'équivalent de 15 312 km parcourus en voiture.

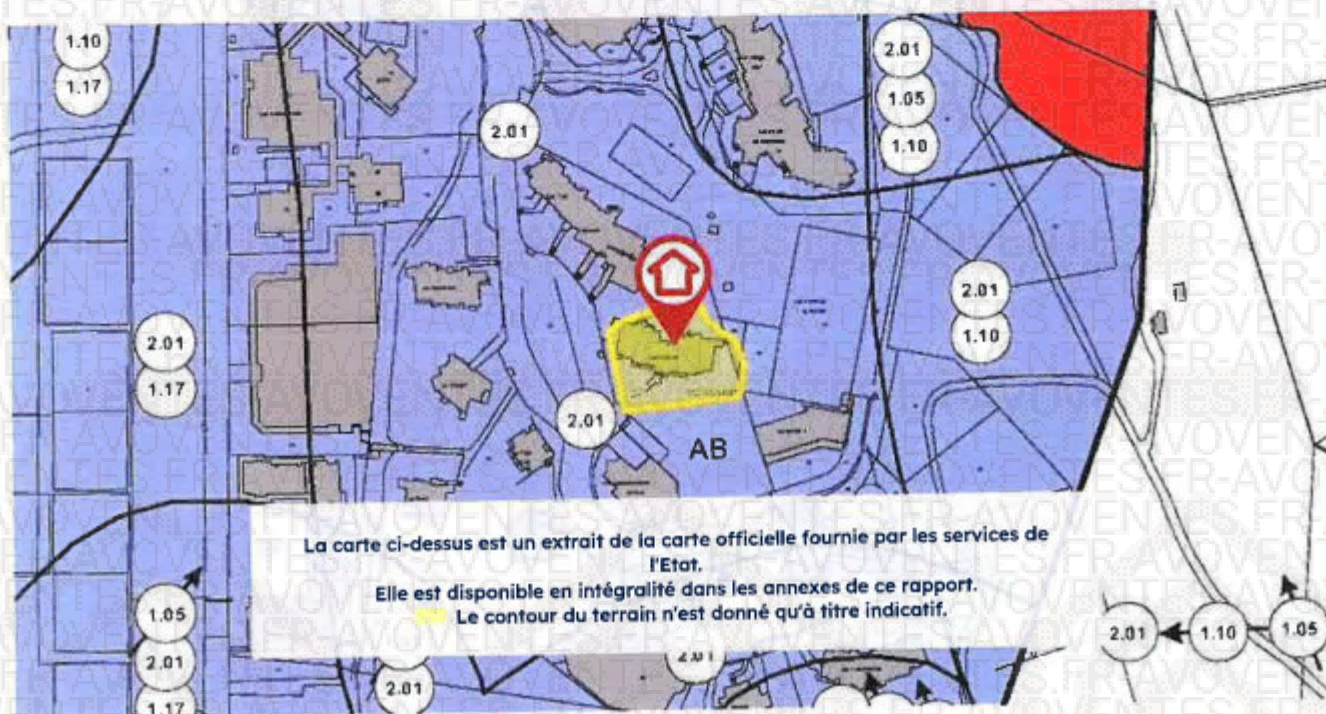
## Mouvement de terrain

PPRn Mouvement de terrain, révisé le 20/11/2012 (multirisque)

## Concerné\*

\* Parcelle située en zone 2.01
