# Dossier Technique Immobilier

Numéro de dossier : 240621-GG.  
Date du repérage : 21/06/2024

Département : ...**Gironde**  
Adresse : .....**9 Chemin de Tournon**  
Commune : .....**33370 BONNETAN**

240621-GGA-AVOVENTES

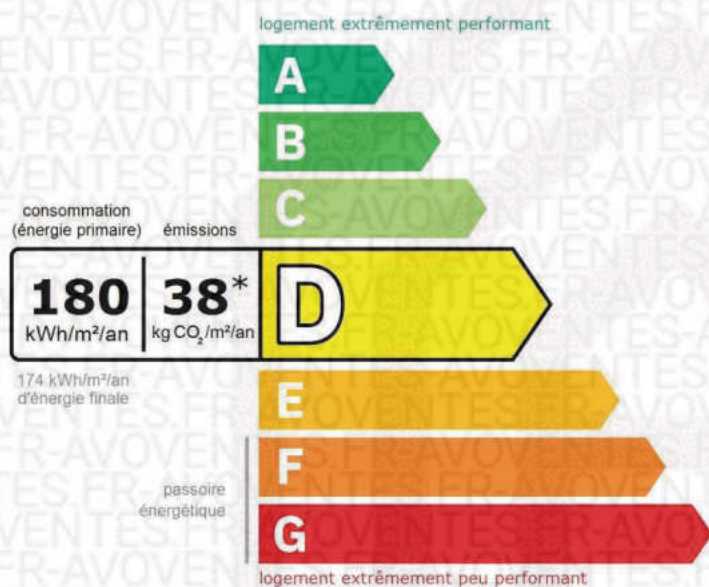
Le niveau de consommation énergétique dépend de l'isolation du logement et de la performance des équipements.  
Pour l'améliorer, voir pages 4 à 6

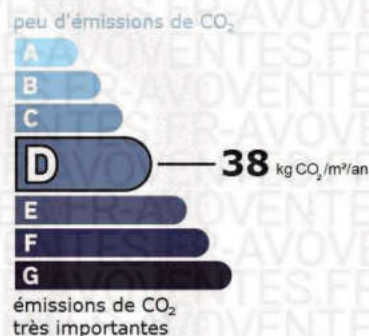
Ce logement émet 4 515 kg de CO<sub>2</sub> par an, soit l'équivalent de 23 392 km parcourus en voiture.  
Le niveau d'émissions dépend principalement des types d'énergies utilisées (bois, électricité, gaz, fioul, etc.)

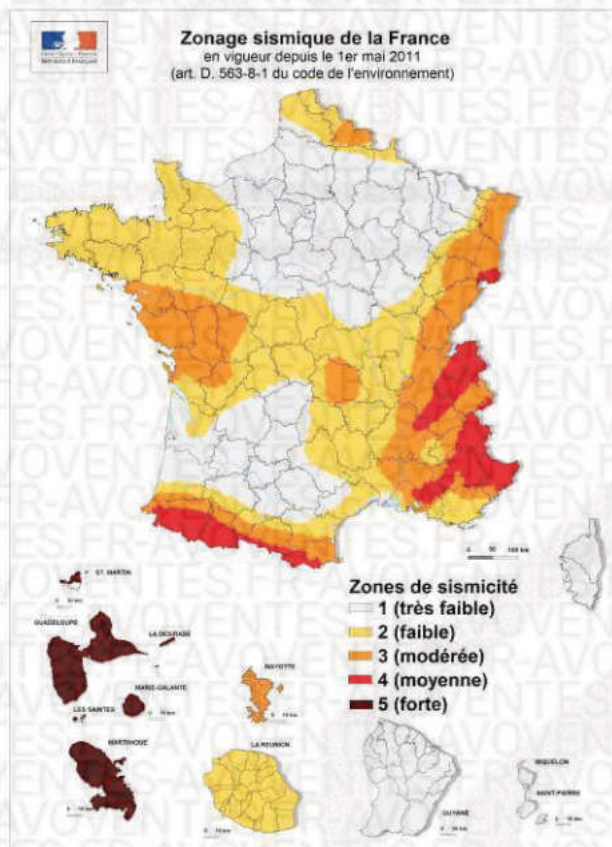
### Le zonage sismique de la France:

Les données de sismicité instrumentale et historique et des calculs de probabilité permettent d'aboutir à l'élaboration d'un zonage sismique. Cette analyse probabiliste représente la possibilité pour un lieu donné, d'être exposé à des secousses telluriques.

Elle prend en compte la répartition spatiale non uniforme de la sismicité sur le territoire français et a permis d'établir la cartographie ci-contre qui découpe le territoire français en 5 zones de sismicité: **très faible, faible, modérée, moyenne, forte**. Les constructeurs s'appuient sur ce zonage sismique pour appliquer des dispositions de constructions adaptées au degré d'exposition **au risque sismique**.
