**ANDIA EXPERTISES**

## Résumé de l'expertise n° F2026-0035-

Adresse : ..... **17 RUE FRANCOIS BRETAGNOLLE**Commune : ..... **19470 LE LONZAC****Section cadastrale AI, Parcelle(s) n° 55**

## Certificat de superficie de la partie privative

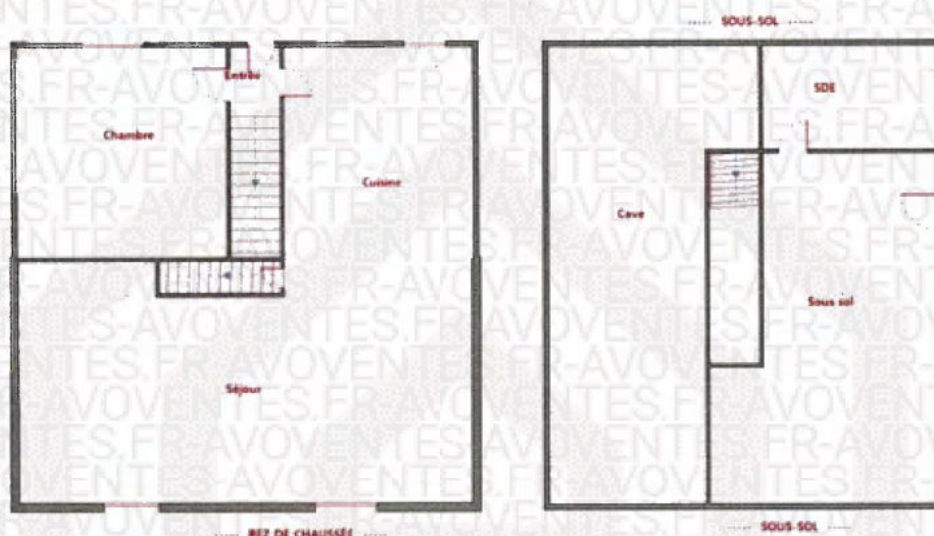
7.1 - Annexe - Schéma de repérage

| | Présence d'amiante | | Toiture en matériaux composites | |

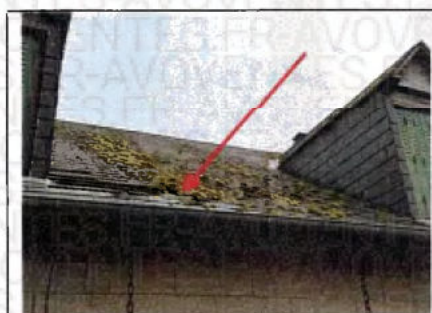
Photo n° PhA001

| Localisation | Identifiant + Description | Conclusion (justification) | Etat de conservation** et préconisations* | Photo |
|---|---|---|---|---|
| Toiture | Identifiant: ZPSO-003<br>Description: Ardoises composites hors fibro ciment<br>Liste selon annexe 13-9 du CSP: B | Présence d'amiante (sur jugement de l'opérateur) | Matériau dégradé (étendue généralisée)<br><br><b>Résultat AC2**</b><br><br><b>Préconisation :</b> Il est recommandé de réaliser une action corrective de second niveau. | |

Localisation : Toiture

3. Réalisation d'une « action corrective de second niveau », qui concerne l'ensemble d'une zone, de telle sorte que le matériau ou produit ne soit plus soumis à aucune agression ni dégradation, consistant à :

- a) Prendre, tant que les mesures mentionnées au c (paragraphe suivant) n'ont pas été mises en place, les mesures conservatoires appropriées pour limiter le risque de dégradation et la dispersion des fibres d'amiante. Cela peut consister à adapter, voire condamner l'usage des locaux concernés afin d'éviter toute exposition et toute dégradation du matériau ou produit contenant de l'amiante. Durant les mesures conservatoires, et afin de vérifier que celles-ci sont adaptées, une mesure d'empoussièrement est réalisée, conformément aux dispositions du code de la santé publique ;

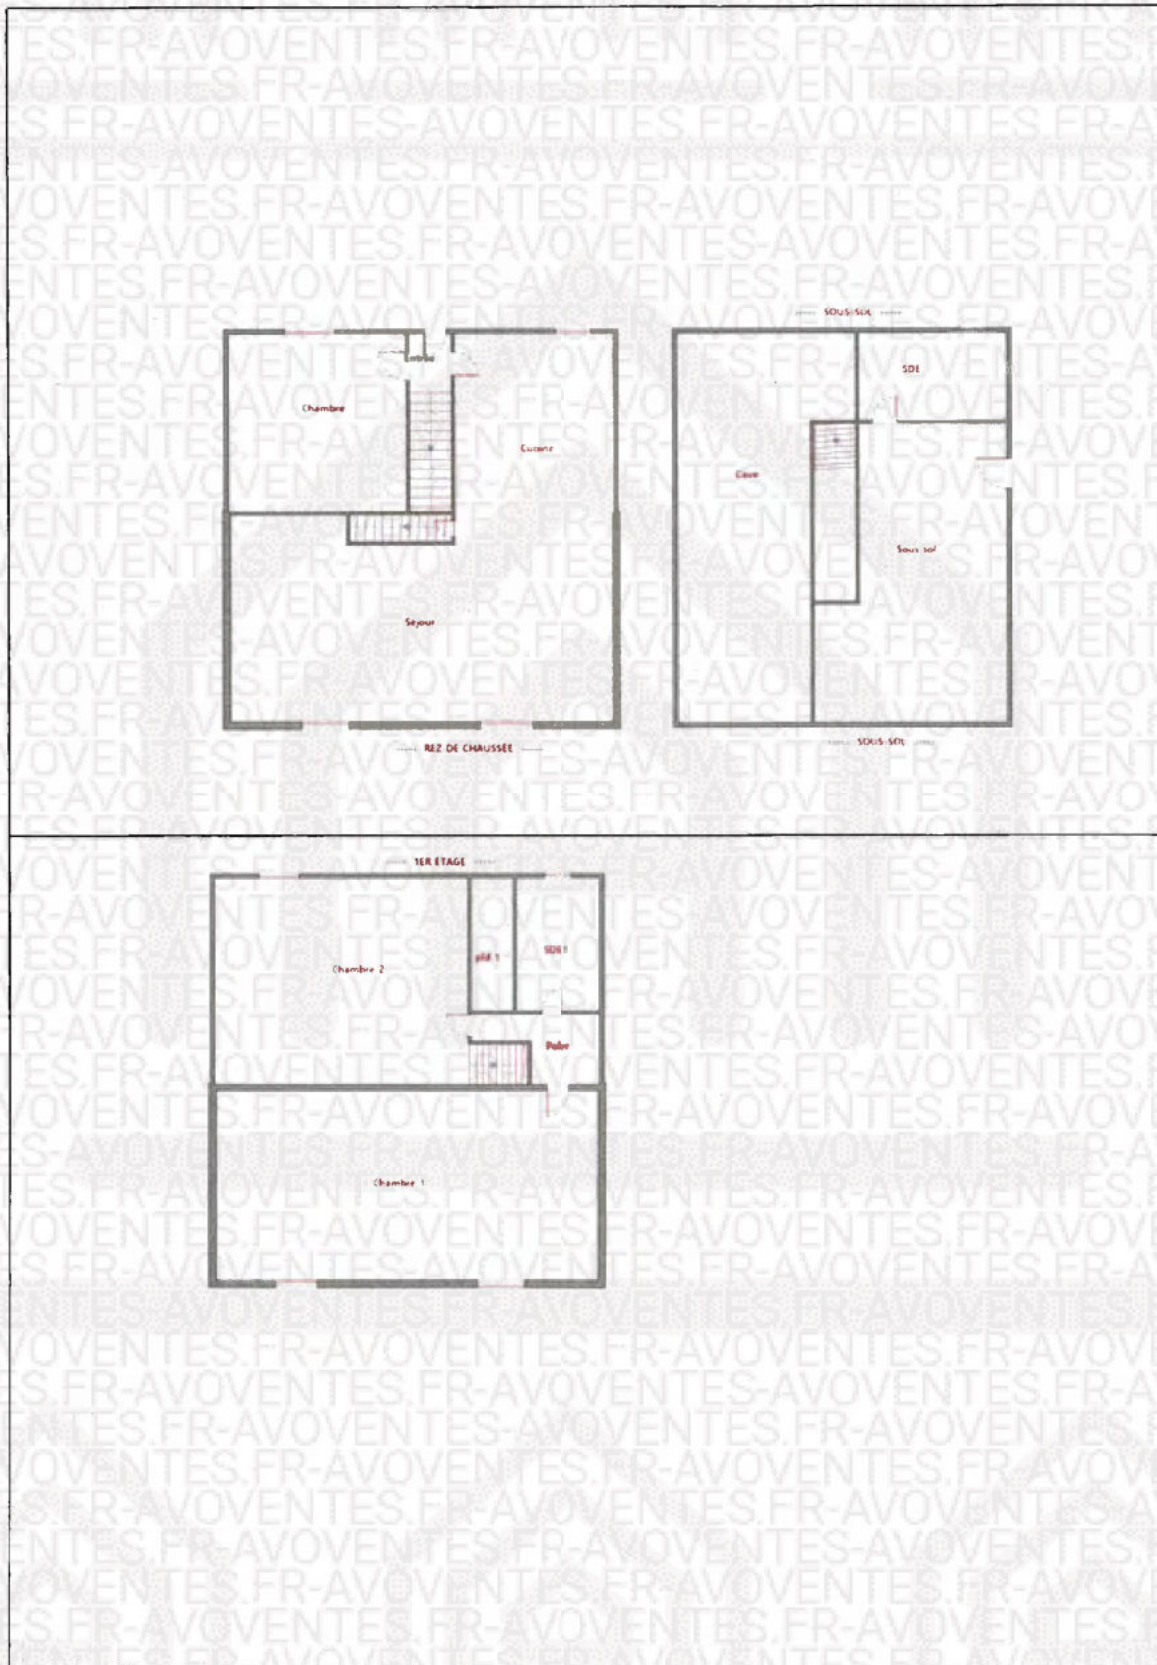
Localisation des mesures sur croquis de repérage

**Du fait de la présence de revêtements contenant du plomb au-delà des seuils en vigueur et de la nature des dégradations constatées (non dégradé, non visible, état d'usage) sur certaines unités de diagnostic, le propriétaire doit veiller à l'entretien des revêtements recouvrant les unités de diagnostic de classe 1 et 2, afin d'éviter leur dégradation future.**
