DOSSIER DE DIAGNOSTICS TECHNIQUES

Référence : AVOVENTES 19530 03.04.24

Bien : **Maison individuelle**
Adresse : **La Maison Neuve**
176 route de Sainte-Gemmes-d'Andigné
(Noyant la Gravoyère)
49500 SEGRÉ-EN-ANJOU BLEU

DPE diagnostic de performance énergétique (logement)

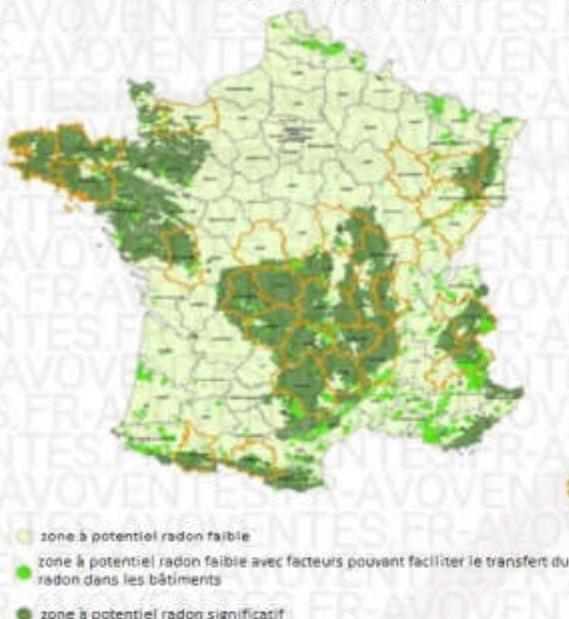
Le zonage à potentiel radon des sols France métropolitaine

Le potentiel radon des sols représente la capacité du sol à émettre du radon. Il prend en compte la richesse en uranium et radium présents dans les roches du sous-sol, la porosité du sol ainsi que plusieurs facteurs géologiques particuliers pouvant favoriser la remontée du radon vers la surface comme les failles, les cavités souterraines, les zones minières...
