Rapport de mission de repérage des matériaux et produits contenant de l'amiante pour l'établissement du constat établi à l'occasion de la vente d'un immeuble bâti

RAPPORT DE REPERAGE 2018/AM/397
ETABLI EN UN EXEMPLAIRE ORIGINAL LE 24/12/2018

Adresse : 26, Square de l'Isoret - 49000 ANGERS

Partie de bien inspectée : Immeuble à usage d'habitation + annexes

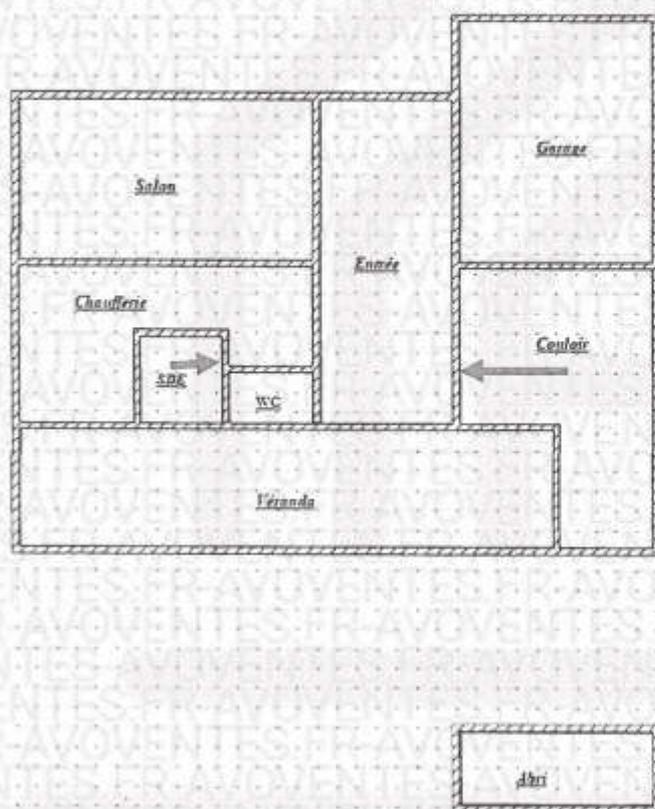
*Schéma de principe non coté et sans échelle des locaux situés
Re-de-chauffée.*

→ Conduit fibro ciment et contenant des fibres d'amiante.

Description	Localisation	Type de recommandation	Recommandations*
Conduits fibro ciment/Conduits (Conduit fibro ciment vertical + retour vers cuvette.) (A considérer sur tout son cheminement)	W.C. (Rez-de-chaussée)	EP	Evaluation périodique
Conduits fibro ciment / Conduits (Pénétration conduit fibro sous l'évier.) (A considérer sur tout son cheminement)	Couloir (Rez-de-chaussée)	EP	Evaluation périodique
Conduits fibro ciment/Conduits (Conduits fibro ciment (Ventilation haute de la salle de bain et du W.C.) (A considérer sur tout son cheminement)	Combles (Combles)	EP	Evaluation périodique
Hors liste A et B			
Description	Localisation	Type de recommandation	Recommandations*
Néant
