Le Rapport Officiel de Diagnostic

Synthèse Dossier de Diagnostic Technique

Adresse du bien : 26 Square de l'Isoret, 49100 ANGERS

Nature du bien : Maison individuelle (T5) Localisation du bien : Sans objet Numéro de lot : Sans objet

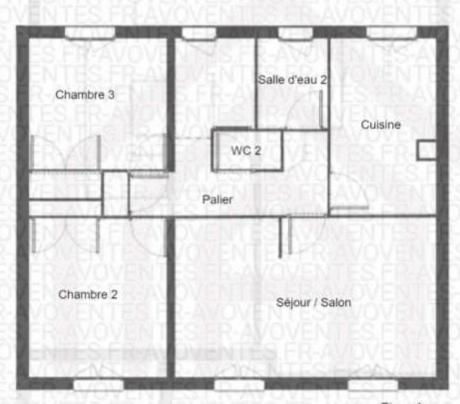
Etage 1

Le présent schéma de repérage est un schéma de circulation permettant de localiser les éléments repérès dans les différents rapports. Il est non coté et non contractuel.
