Votre N° de dossier : MA2504063240

Bien immobilier expertisé : **1 Rue de la Chaintre
Saint Saturnin
49320 Brissac Loire Aubance
Bat. N/A; Etage N/A; Porte N/A**

ÉTAT DE L'INSTALLATION INTERIEURE D'ELECTRICITE

F. ANNEXE 1 – PHOTOTHEQUE

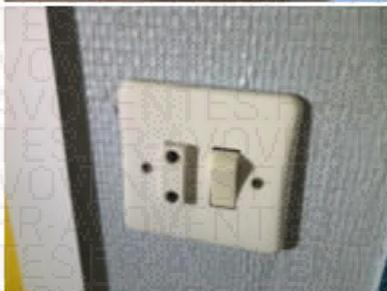
Photo PhEle001

Libellé du point de contrôle : B3.3.6 a1 Au moins un socle de prise de courant ne comporte pas de broche de terre.

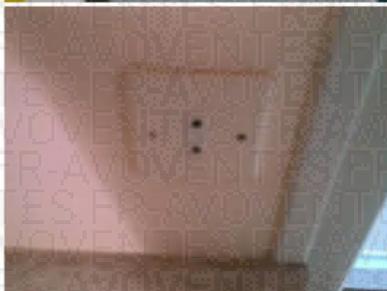
Photo PhEle002

Libellé de l'information complémentaire : B11 b2 Au moins un socle de prise de courant n'est pas de type à obturateur

Remarques : Présence de socles de prises non équipés d'obturateur ; Faire intervenir un électricien qualifié afin de remplacer les socles de prises non équipés d'obturateur par des socles de prises à obturateur

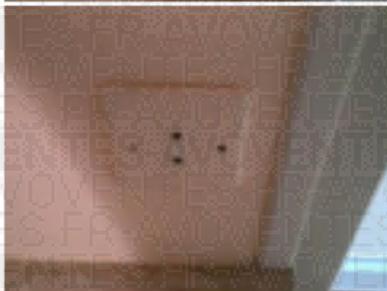
Photo PhEle003

Libellé de l'information complémentaire : B11 c2 Au moins un socle de prise de courant ne possède pas un puits de 15 mm.

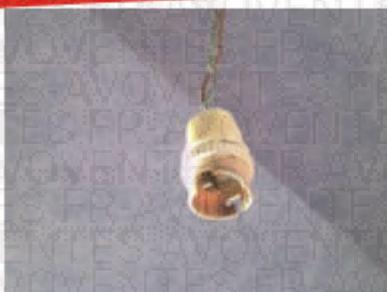
Photo PhEle004

Libellé de l'anomalie : B7.3 a L'Enveloppe d'au moins un matériel est manquante ou détériorée.

Remarques : Présence de matériel électrique en place dont l'enveloppe présente des détériorations ; Faire intervenir un électricien qualifié afin de remplacer les matériels présentant des détériorations

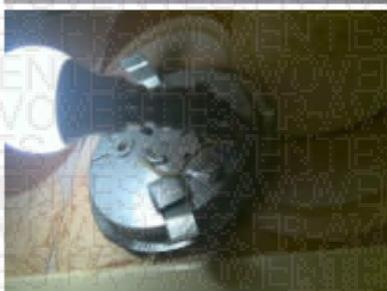
Photo PhEle004

Libellé de l'anomalie : B7.3 a L'Enveloppe d'au moins un matériel est manquante ou détériorée.

Remarques : Présence de matériel électrique en place dont l'enveloppe présente des détériorations ; Faire intervenir un électricien qualifié afin de remplacer les matériels présentant des détériorations

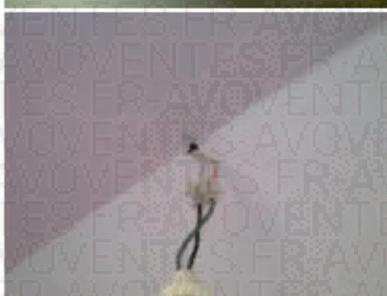
Photo PhEle005

Libellé de l'anomalie : B7.3 d L'installation électrique comporte au moins une connexion avec une partie active nue sous tension accessible.

Remarques : Présence de connexion de matériel électrique présentant des parties actives nues sous tension ; Faire intervenir un électricien qualifié afin de remplacer les matériels présentant des parties actives nues sous tension

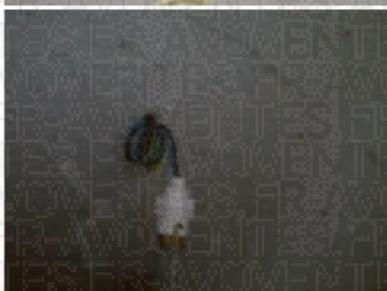
Photo PhEle006

Libellé de l'anomalie : B8.3 e Au moins un conducteur isolé n'est pas placé sur toute sa longueur dans un conduit, une goulotte ou une plinthe ou une huisserie, en matière isolante ou métallique, jusqu'à sa pénétration dans le matériel électrique qu'il alimente.

Remarques : Présence de conducteurs électriques non protégés mécaniquement ; Faire intervenir un électricien qualifié afin d'installer des protections mécanique sur les conducteurs non protégés

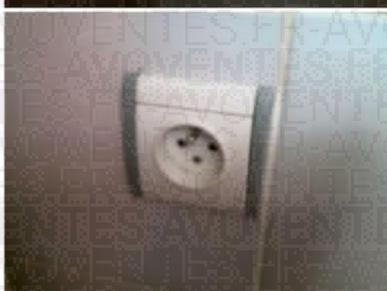
Photo PhEle007

Libellé du point de contrôle : B3.3.6 a2 Au moins un socle de prise de courant comporte une broche de terre non reliée à la terre.

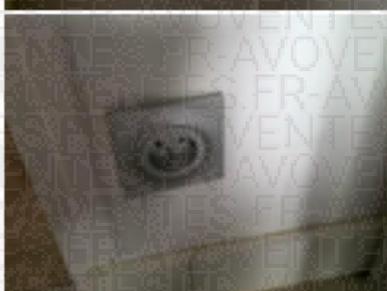
Photo PhEle007

Libellé du point de contrôle : B3.3.6 a2 Au moins un socle de prise de courant comporte une broche de terre non reliée à la terre.

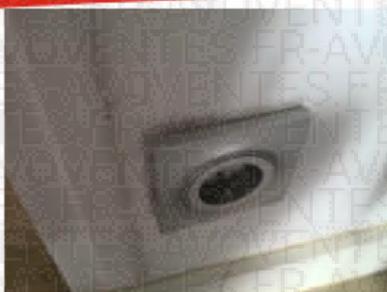
Photo PhEle004

Libellé de l'anomalie : B7.3 a L'Enveloppe d'au moins un matériel est manquante ou détériorée.
