DPE Diagnostic de performance énergétique (logement)

Adresse : **510 Lieudit La Metairie de Guerzelin, 56440 LANGUIDIC**
Type de bien : Maison Individuelle
Année de construction : 1600
Surface de référence : **196,9 m²**

Planche (croquis) de repérage technique effectué par le cabinet : EXPERT'IMMO, auteur
Dossier n° 8072025B du 18/12/2025
Adresse du bien : 510 Lieudit La Metairie de Guerzelin 56440 LANGUIDIC

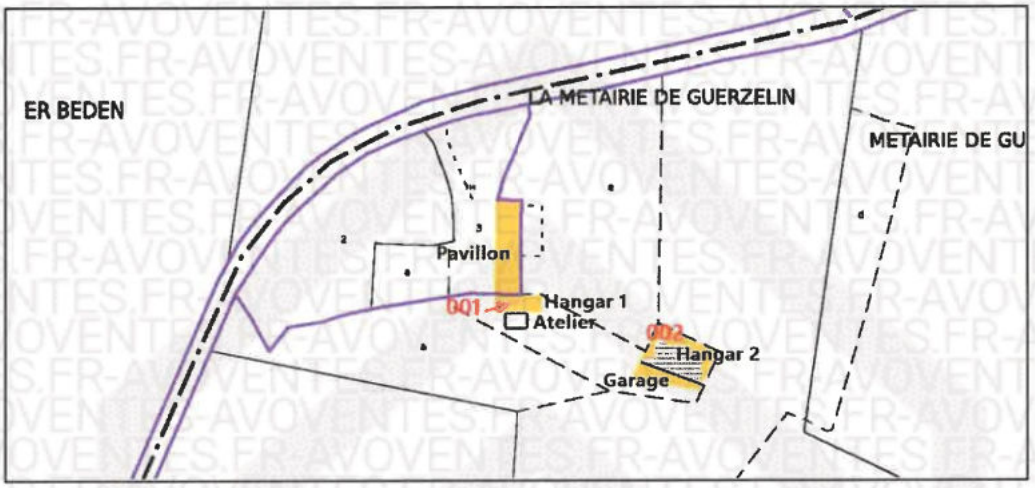
7.4 Conséquences réglementaires et recommandations

Localisation	Identifiant + Description	Conclusion (justification)	Etat de conservation** et préconisations*	Photo
Rez-de-chaussée - Hangar 1	Identifiant: ZPSO-001 Réf. échantillon: ZPSO-001 Description: Plaques en fibres-ciment en toiture Composant de la construction: 1 - Couvertures, Toitures, Terrasses et étanchéités - Plaques ondulées et planes Partie à sonder: Plaques en fibres-ciment (y compris plaques « sous tuiles ») Liste selon annexe.13-9 du CSP: B Localisation sur croquis: ZPSO-001 Sondage: Visuel	Présence d'amiante (sur jugement de l'opérateur)	Matériau dégradé (étendue ponctuelle) **Résultat** AC1** **Préconisation :** Il est recommandé de réaliser une action corrective de premier niveau.	
Hangar 2	Identifiant: ZPSO-002 Réf. échantillon: ZPSO-002 Description: Plaques en fibres-ciment en toiture Composant de la construction: 1 - Couvertures, Toitures, Terrasses et étanchéités - Plaques ondulées et planes Partie à sonder: Plaques en fibres-ciment (y compris plaques « sous tuiles ») Liste selon annexe.13-9 du CSP: B Localisation sur croquis: ZPSO-002 Sondage: Visuel	Présence d'amiante (sur jugement de l'opérateur)	Matériau dégradé (étendue ponctuelle) **Résultat** AC1** **Préconisation :** Il est recommandé de réaliser une action corrective de premier niveau.

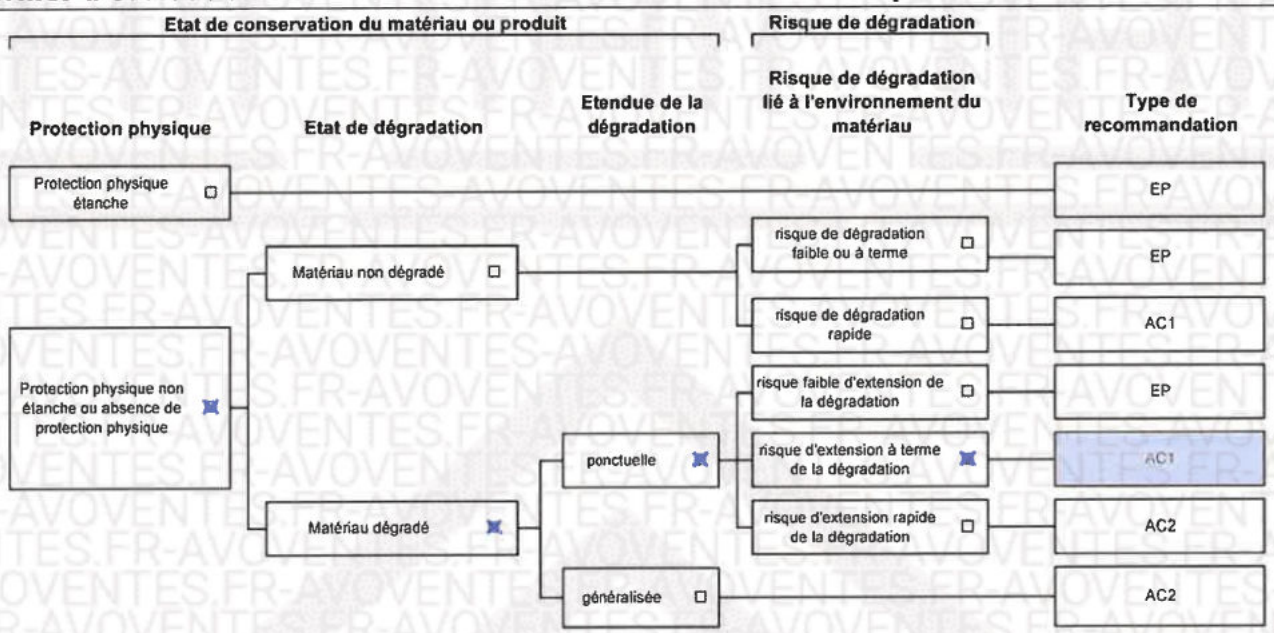
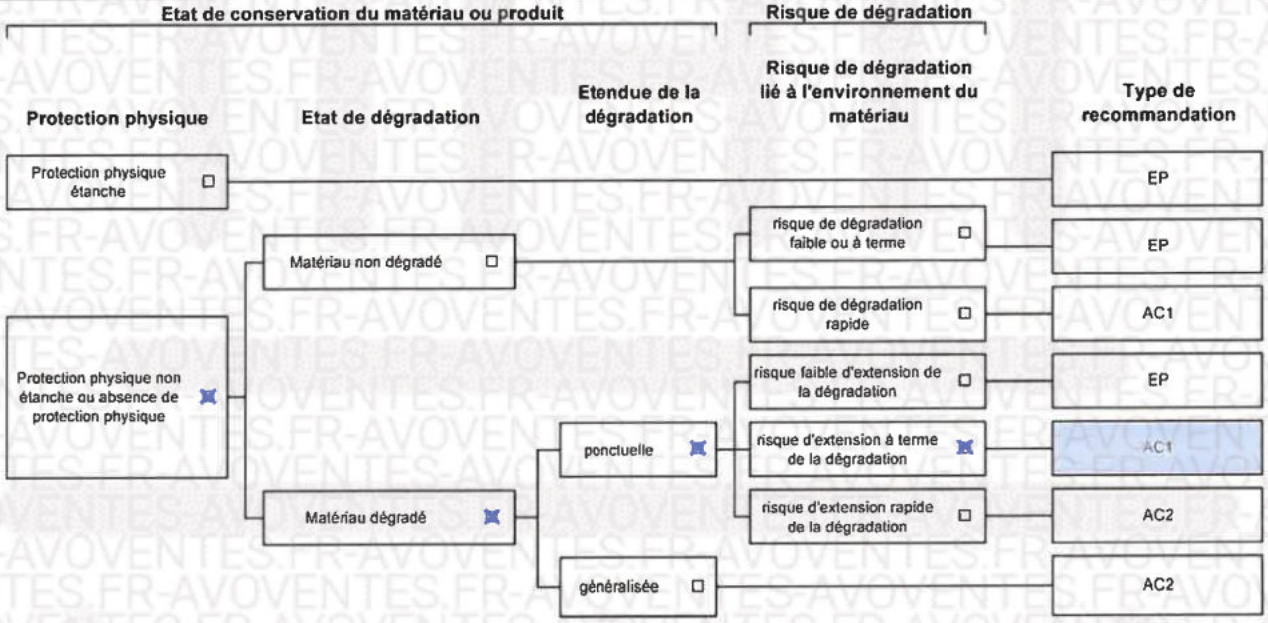
Grilles d'évaluation de l'état de conservation des matériaux ou produit de la liste B

Dossier n° 8072025B
Date de l'évaluation : 17/12/2025
Bâtiment / local ou zone homogène : Rez-de-chaussée - Hangar 1
Identifiant Matériau : ZPSO-001
Matériau : Plaques en fibres-ciment en toiture
Résultat AC1 : Il est recommandé de réaliser une action corrective de premier niveau.

Dossier n° 8072025B
Date de l'évaluation : 17/12/2025
Bâtiment / local ou zone homogène : Hangar 2
Identifiant Matériau : ZPSO-002
Matériau : Plaques en fibres-ciment en toiture
Résultat AC1 : Il est recommandé de réaliser une action corrective de premier niveau.
