Résumé de l'expertise n° AVOVENTES/PARIS/2026/6193

Désignation du ou des bâtiments
Localisation du ou des bâtiments : Adresse : ..... **31 Rue Mademoiselle** Commune : ..... **75015 PARIS** **Section cadastrale BX, Parcelle(s) n° 3** Désignation et situation du ou des lot(s) de copropriété : **Ce bien ne fait pas partie d'une copropriété** Périmètre de repérage :.... **Ensemble de l'immeuble**

Rapport de mission de repérage des matériaux et produits contenant de l'amiante pour l'établissement du constat établi à l'occasion de la vente d'un immeuble bâti (Listes A et B de l'annexe 13-9 du Code de la Santé publique)

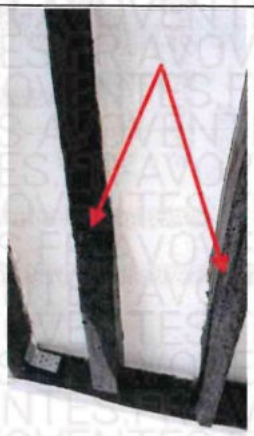
Photo n° PhTer001
Localisation : Ensemble du bien
Ouvrage : Ensemble des solivages bois de l'immeuble
Parasite : Présence d'indices d'infestation d'autres agents de dégradation biologique du bois, Type non spécifié
Indices : bois piqué, présence de trous de sortie, présence de trous de ventilation de galerie(s) (dégradation(s) importante(s), présence étendue)

**Photo n° PhTer001** **Localisation : Ensemble du bien** **Ouvrage : Ensemble des solivages bois de l'immeuble** **Parasite : Présence d'indices d'infestation d'autres agents de dégradation biologique du bois, Type non spécifié** **Indices : bois piqué, présence de trous de sortie, présence de trous de ventilation de galerie(s) (dégradation(s) importante(s), présence étendue)**
	**Photo n° PhTer001** **Localisation : Ensemble du bien** **Ouvrage : Ensemble des solivages bois de l'immeuble** **Parasite : Présence d'indices d'infestation d'autres agents de dégradation biologique du bois, Type non spécifié** **Indices : bois piqué, présence de trous de sortie, présence de trous de ventilation de galerie(s) (dégradation(s) importante(s), présence étendue)**
