Résumé de l'expertise n° PCT2023-06/3654

Localisation du ou des bâtiments :
Adresse : ..... **4 route des Entremont**
Commune : ..... **73670 SAINT-PIERRE-D'ENTREMONT**
Section cadastrale B, Parcelle(s) n° 362
Désignation et situation du ou des lot(s) de copropriété :
Ce bien ne fait pas partie d'une copropriété
Périmètre de repérage : ... **Ensemble de la propriété**
Nb. de niveaux : 5 (caves et combles inclus)

DPE Diagnostic de performance énergétique (logement)

Adresse : **4 route des Entremont**
73670 SAINT-PIERRE-D'ENTREMONT

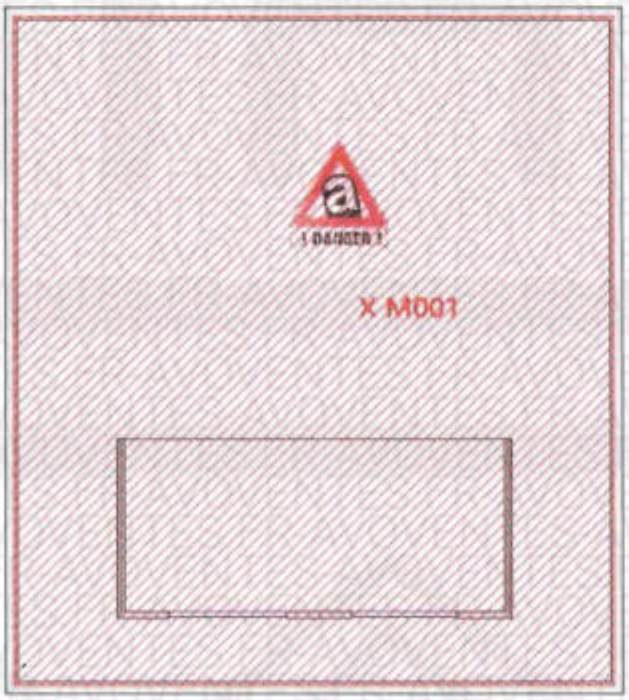
M001 Ardoises (fibres ciment)
Présence d'amiante
EP

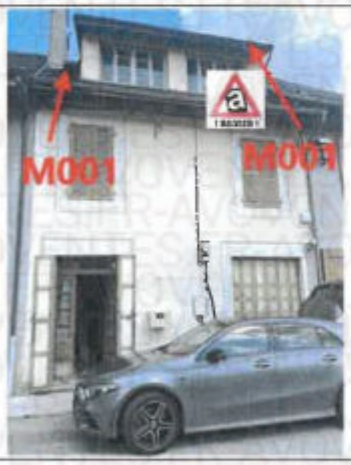
Photo n° PhA001
Localisation : Salon
Ouvrage : 4. Eléments extérieurs - Toitures
Partie d'ouvrage : Ardoises (fibres-ciment)
Description : Ardoises (fibres-ciment)

Localisation	Identifiant + Description	Conclusion (justification)	Etat de conservation** et préconisations*	Photo
Salon	Identifiant: M001 Description: Ardoises (fibres-ciment) Liste selon annexe 13-9 du CSP: B	Présence d'amiante (sur jugement de l'opérateur)	Matériau dégradé (étendue ponctuelle) Résultat EP** Préconisation : Il est recommandé de réaliser une évaluation périodique.

Dossier n° PCT2023-06/3654
Date de l'évaluation : 05/06/2023
Bâtiment / local ou zone homogène : Salon
Identifiant Matériau : M001
Matériau : Ardoises (fibres-ciment)
Résultat EP : Il est recommandé de réaliser une évaluation périodique.
