# Constat de risque d'exposition au plomb CREP

Numéro de dossier : **241411**
Norme méthodologique employée : AFNOR NF X46-030
Arrêté d'application : Arrêté du 19 août 2011
Date du repérage : 06/12/2024

*Localisation du ou des bâtiments :*
Département :..... **Seine-Maritime**
Adresse : ..... **34 route de Vergetot**
Commune :..... **76280 CRIQUETOT L ESNEVAL**
**Section cadastrale AF, Parcelle(s) n° 159**
Désignation et situation du ou des lot(s) de copropriété :
**Ce bien ne fait pas partie d'une copropriété**

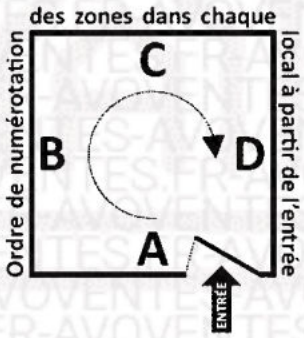
## Localisation des mesures sur croquis de repérage

des zones dans chaque
Ordre de numérotation
local à partir de l'entrée
C
B
D
A
ENTRÉE
