Rapport de Constat Amiante

Rapport de mission de repérage des matériaux et produits contenant de l'amiante pour l'établissement du constat établi à l'occasion de la vente d'un immeuble bâti (Listes A et B de l'annexe 13-9 du Code de la Santé publique)

Numéro de dossier : **241411**
Date du repérage : 06/12/2024

Immeuble bâti visité	
Adresse	Rue : ..... **34 route de Vergetot** Code postal, ville : ..... **76280 CRIQUETOT L ESNEVAL** Bât., escalier, niveau, appartement n°, lot n°: **Ce bien ne fait pas partie d'une copropriété** Cadastre : **Section cadastrale AF, Parcelle(s) n° 159**
Périmètre de repérage :	..... **Logement entier**
Type de logement : Fonction principale du bâtiment : Date de construction :	..... **Maison T5** ..... **Habitation (maison individuelle)** ..... **< 1949**

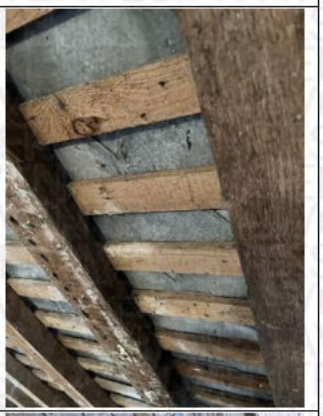
Localisation	Identifiant + Description	Conclusion (justification)	Etat de conservation** et préconisations*	Photo
Grenier	Identifiant: 241411/M001 Description: Ardoises en fibre ciment Composant de la construction: 4. Eléments extérieurs - Toitures Partie à sonder: Ardoises (composites) Liste selon annexe.13-9 du CSP: B Localisation sur croquis: 241411/M001	Présence d'amiante (sur jugement personnel)	Matériau dégradé (étendue ponctuelle) **Résultat** EP** **Préconisation :** Il est recommandé de réaliser une évaluation périodique.	
Extérieur	Identifiant: 241411/M002 Description: Essentage en ardoises en fibre ciment Composant de la construction: 4. Eléments extérieurs - Bardages et façades légères Partie à sonder: Ardoises (fibres-ciment) Liste selon annexe.13-9 du CSP: B Localisation sur croquis: 241411/M002	Présence d'amiante (sur jugement personnel)	Matériau dégradé (étendue ponctuelle) **Résultat** EP** **Préconisation :** Il est recommandé de réaliser une évaluation périodique.

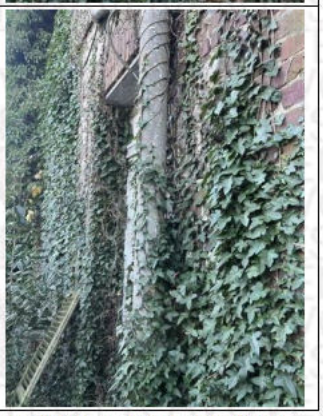
Identifiant: 241411/M003 Description: Conduit vertical en fibre ciment Composant de la construction: 3. Conduits, canalisations et équipements intérieurs - Conduits de fluides (air, eau, autres fluides) Partie à sonder: Conduits Liste selon annexe.13-9 du CSP: B Localisation sur croquis: 241411/M003	Présence d'amiante (sur jugement personnel)	Matériau non dégradé **Résultat** EP** **Préconisation :** Il est recommandé de réaliser une évaluation périodique.

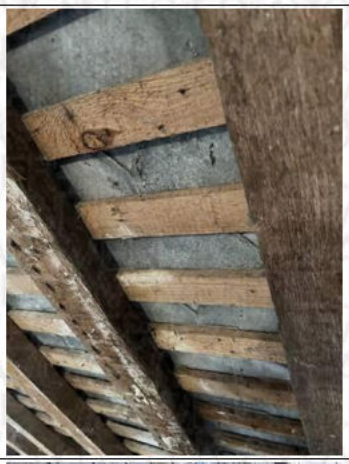
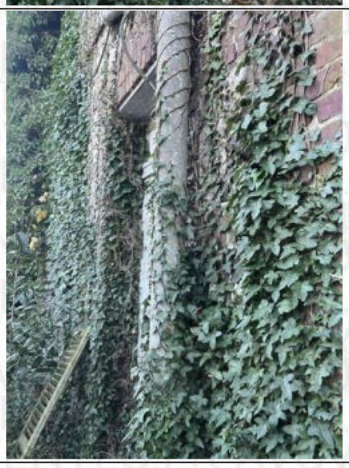
Photo n° PhA001 Localisation : Grenier Ouvrage : 4. Eléments extérieurs - Toitures Partie d'ouvrage : Ardoises (composites) Description : Ardoises en fibre ciment Localisation sur croquis : 241411/M001
	Photo n° PhA002 Localisation : Extérieur Ouvrage : 4. Eléments extérieurs - Bardages et façades légères Partie d'ouvrage : Ardoises (fibres-ciment) Description : Essentage en ardoises en fibre ciment Localisation sur croquis : 241411/M002
	Photo n° PhA003 Localisation : Extérieur Ouvrage : 3. Conduits, canalisations et équipements intérieurs - Conduits de fluides (air, eau, autres fluides) Partie d'ouvrage : Conduits Description : Conduit vertical en fibre ciment Localisation sur croquis : 241411/M003

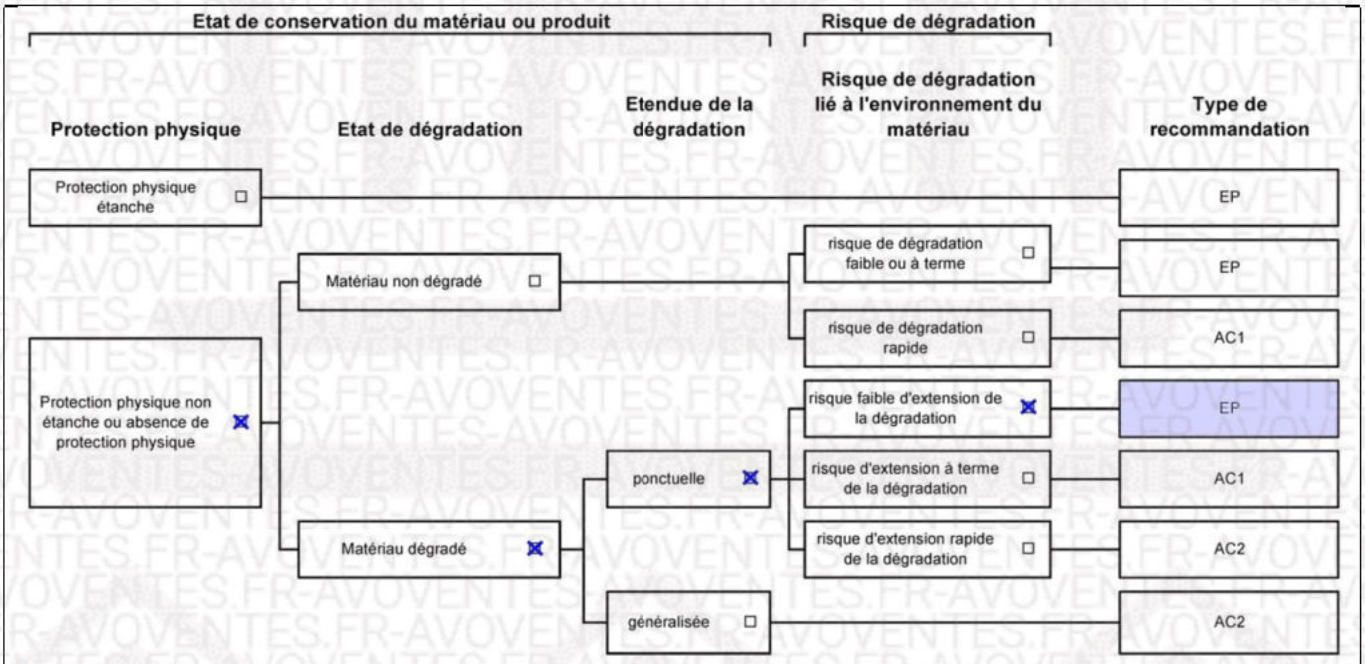
Dossier n° 241411
Date de l'évaluation : 06/12/2024
Bâtiment / local ou zone homogène : Grenier
Identifiant Matériau : 241411/M001
Matériau : Ardoises en fibre ciment
Résultat EP : Il est recommandé de réaliser une évaluation périodique.

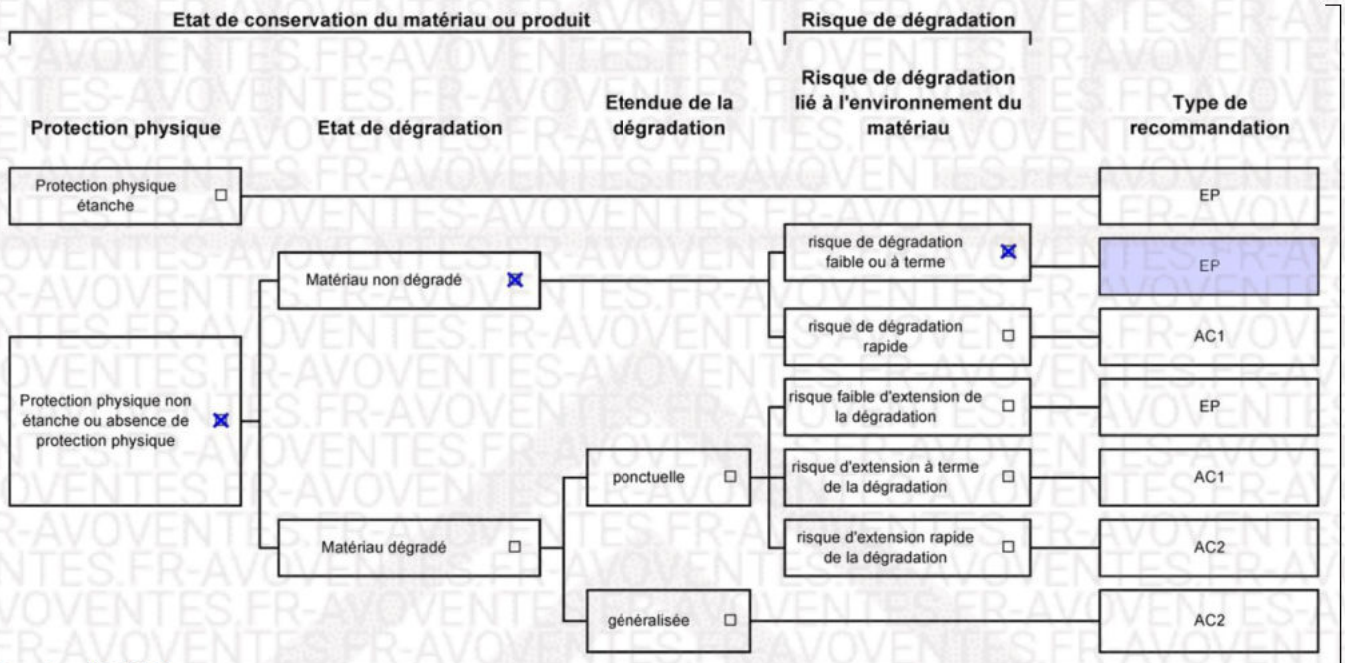
Dossier n° 241411
Date de l'évaluation : 06/12/2024
Bâtiment / local ou zone homogène : Extérieur
Identifiant Matériau : 241411/M002
Matériau : Essentage en ardoises en fibre ciment
Résultat EP : Il est recommandé de réaliser une évaluation périodique.
