PROCES VERBAL DESCRIPTIF

Nous nous sommes rendus ce jour : Quartier La Millière 33 bis Boulevard Bellevue 13011
MARSEILLE

Il s'agit d'une maison édifée en R+2.

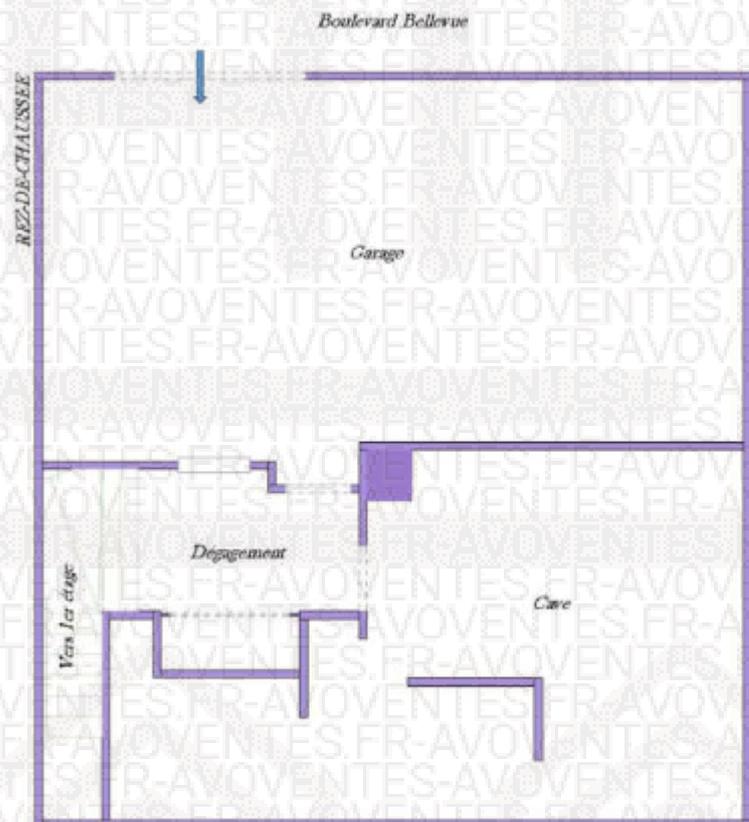
Rez-de-chaussée :

L'accès à la maison se fait par le garage équipé d'une porte à bascule qui bénéficie d'un système électrique qui ne fonctionne pas au moment de nos constatations.

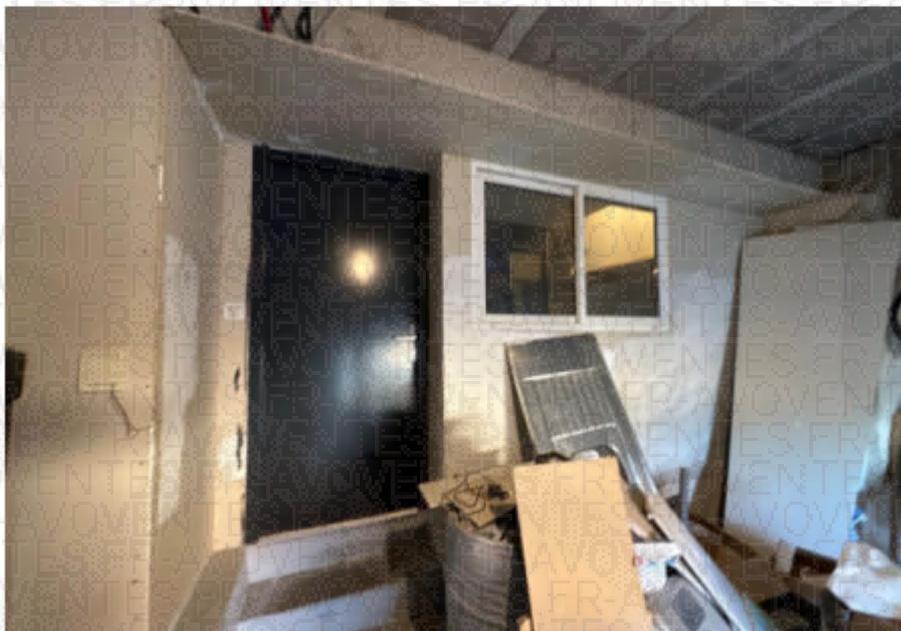
- Vestibule :

Une fenêtre coulissante est présente entre garage et vestibule, ainsi qu'une porte d'entrée, en bon état.

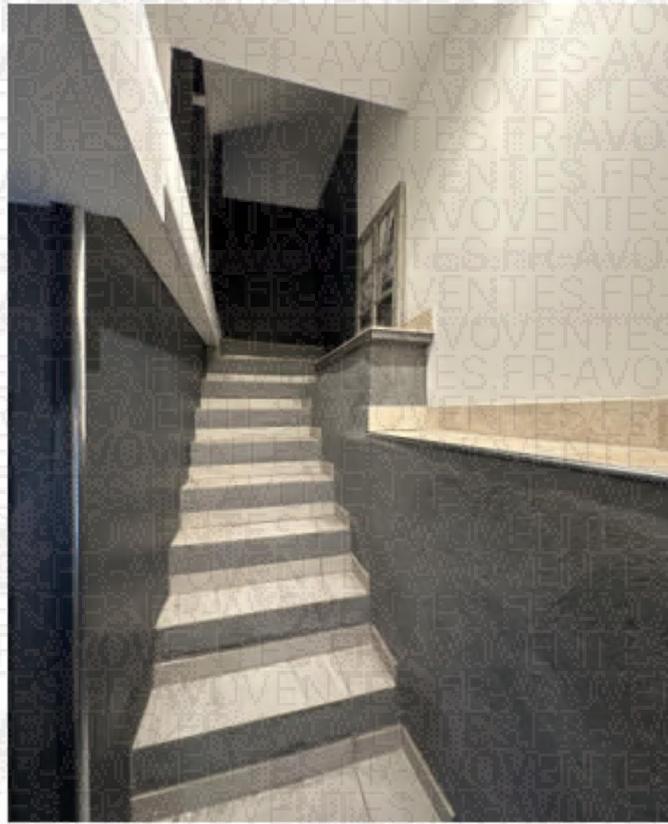
- Escalier entre rez-de-chaussée et premier étage :

Il s'agit d'un escalier maçonné avec revêtement au sol carrelé.

Les contremarches ne sont pas totalement carrelées.

Sur les côtés, un revêtement béton peint et carrelé. Les autres revêtements sont peints.

Plafond doublé, éclairage par spot en bon état d'usage.

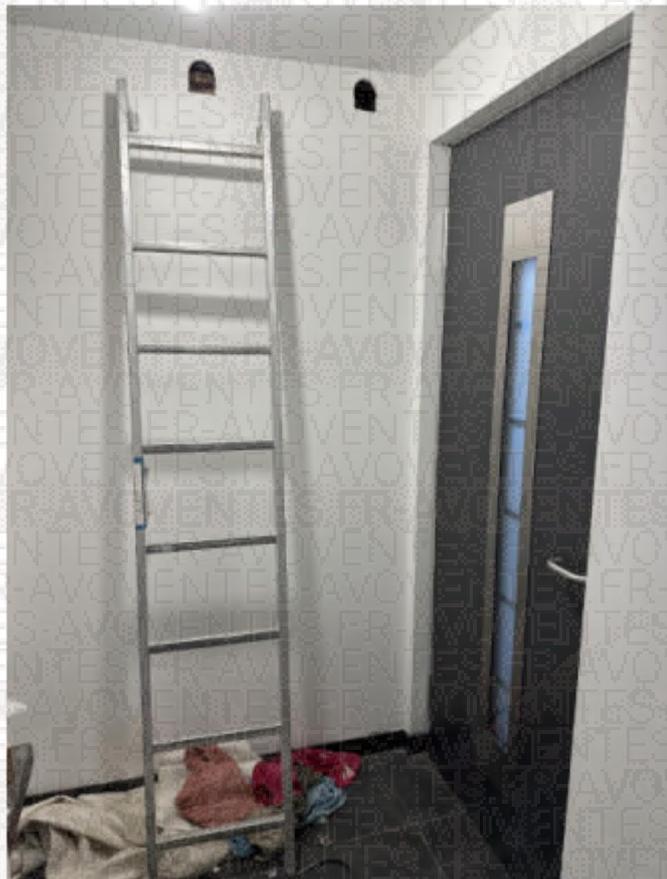
Ci-dessous, la porte d'entrée prévue pour accéder à la maison depuis la façade Ouest, et dont le porche et le cheminement d'accès depuis rue, sont en travaux. Actuellement, aucun accès n'est possible en l'état par cette entrée.

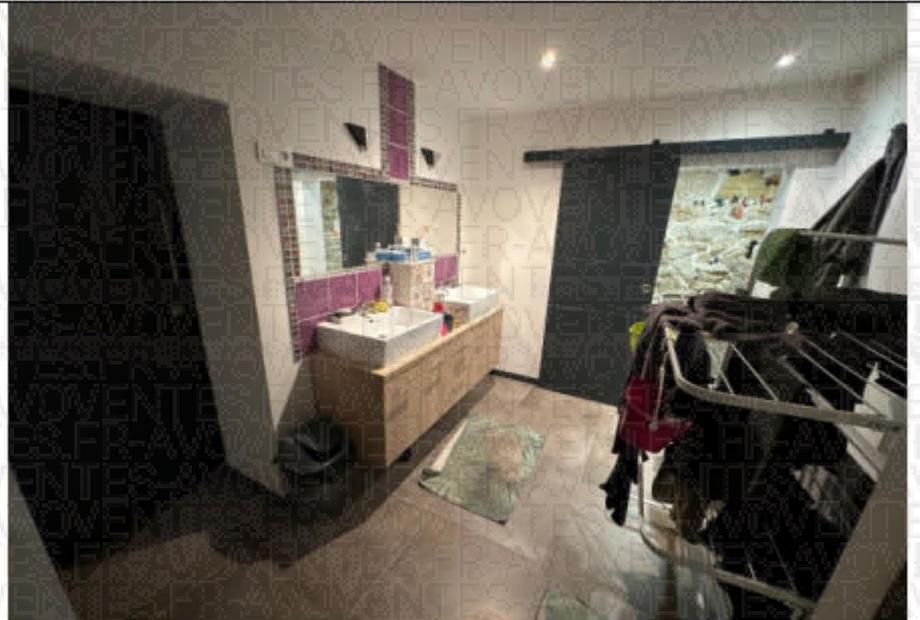
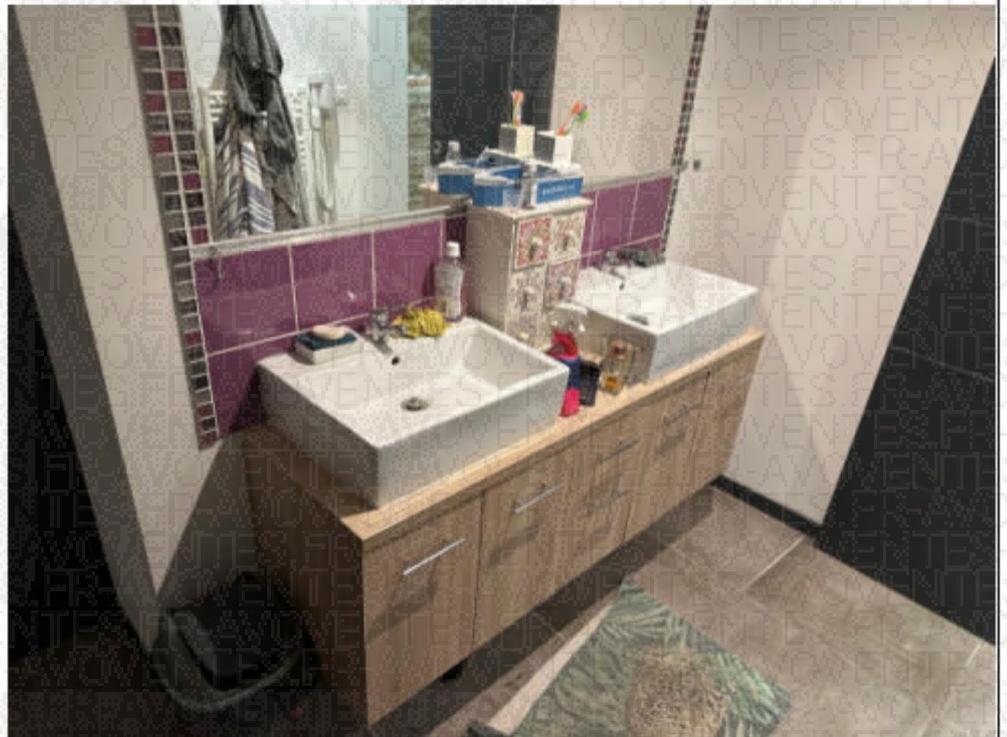
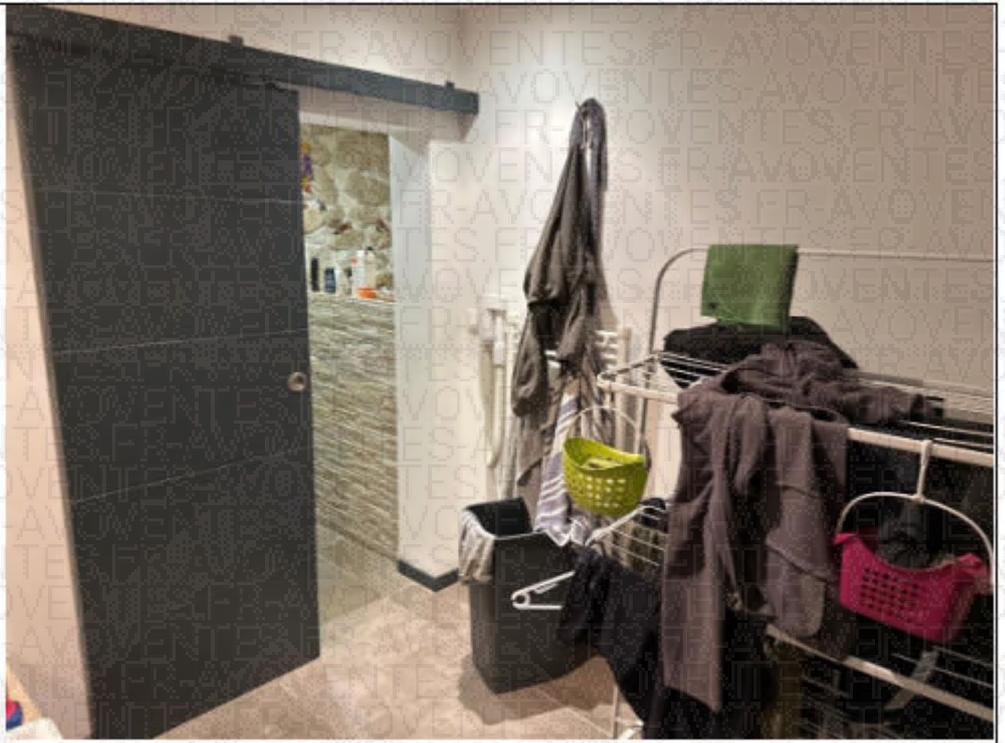
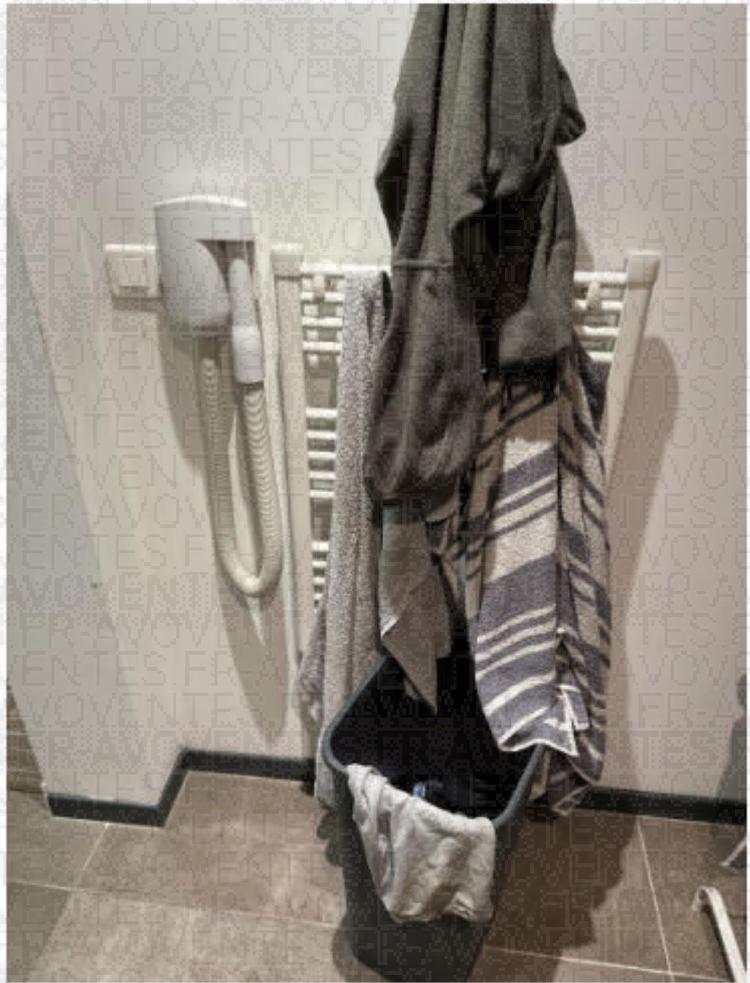
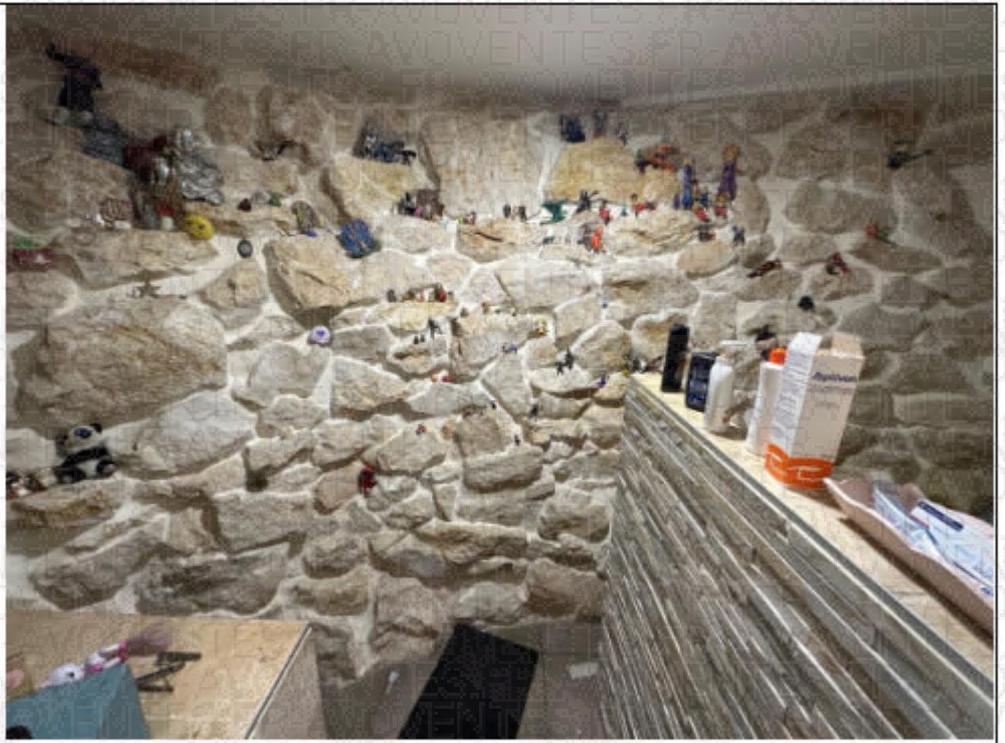
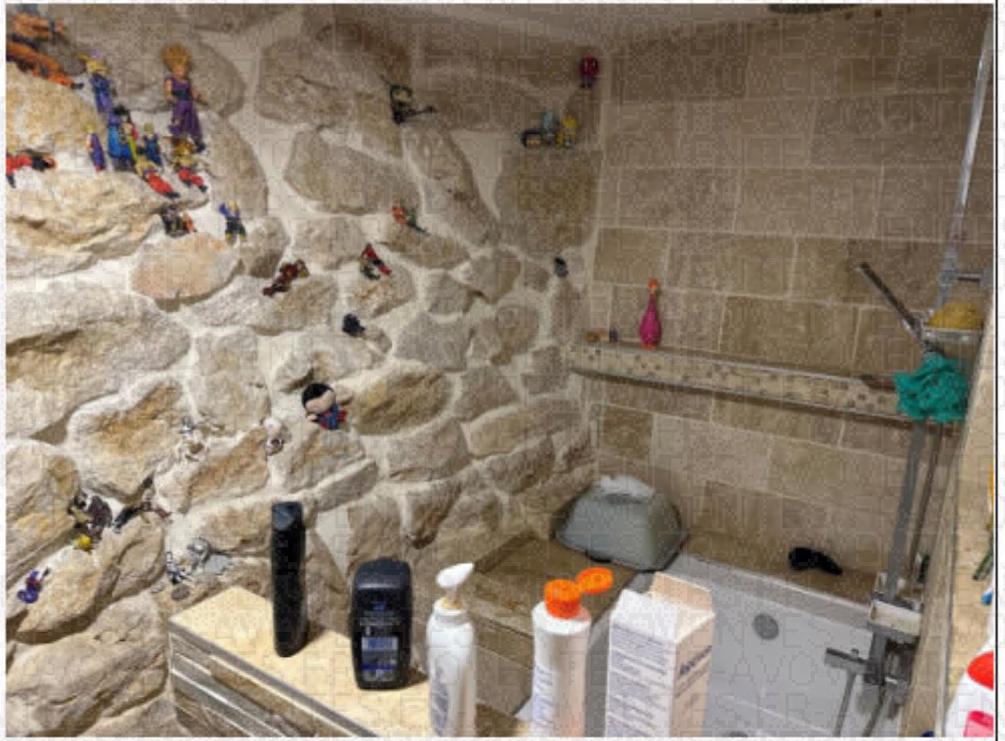
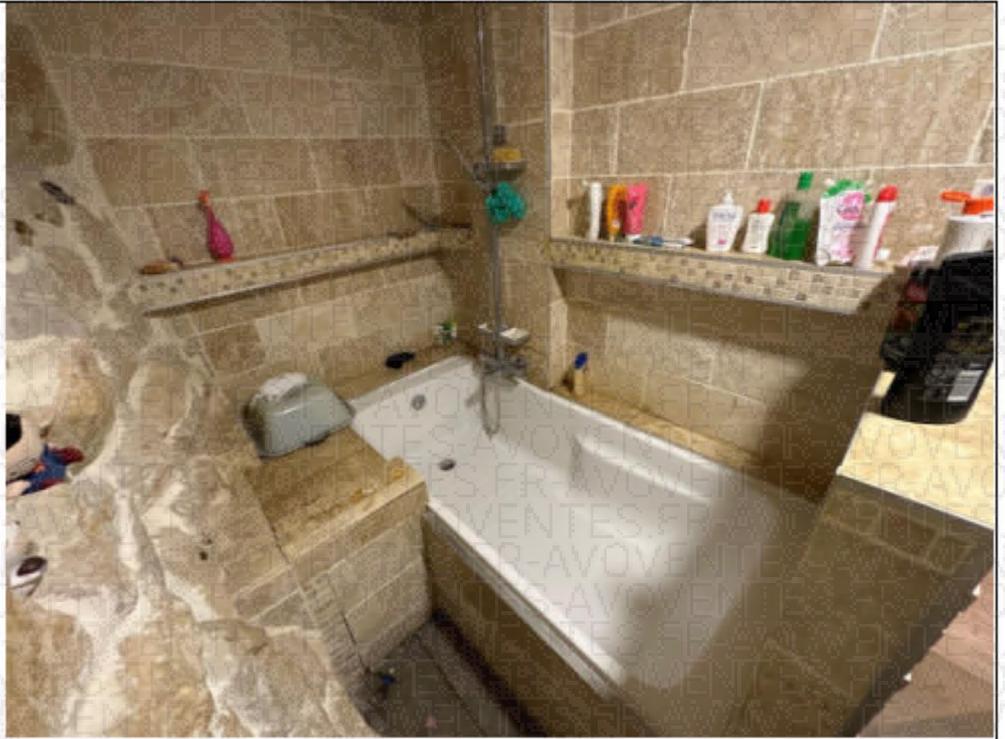
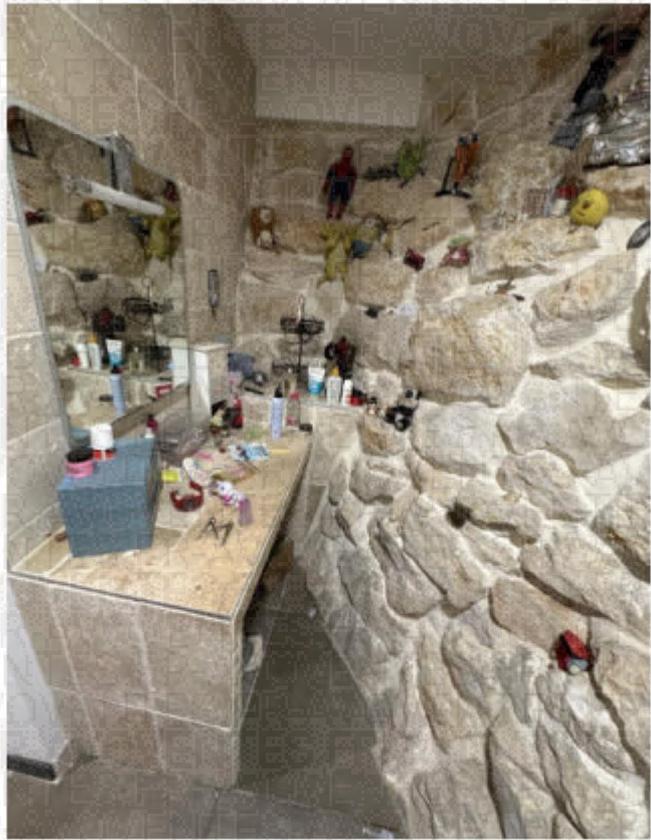
- Salle de bains :

Elle est accessible toujours depuis le dégagement par une porte. Elle est équipée d'une poignée, d'un verrou en bon état fonctionnement.

Les revêtements muraux sont peints en blanc également, en bon état d'usage.

Au sol, un carrelage qui est en bon état général.

Sur les murs, du travertin et de la roche qui a été traitée.

Une baignoire est présente avec robinetterie. Le tout en état usagé.

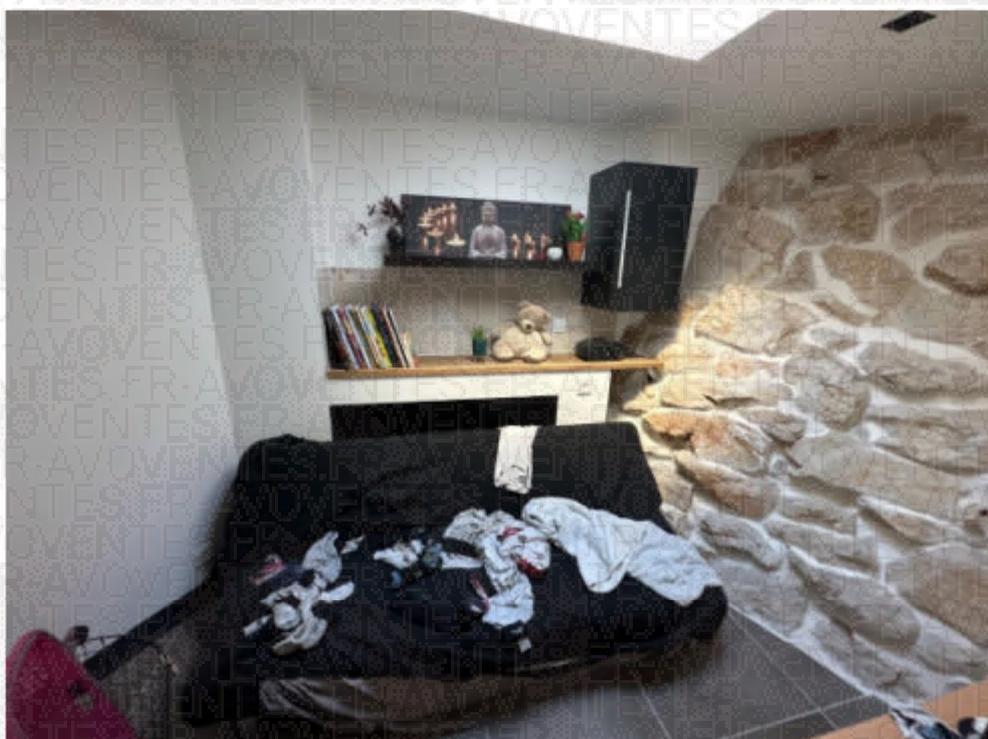
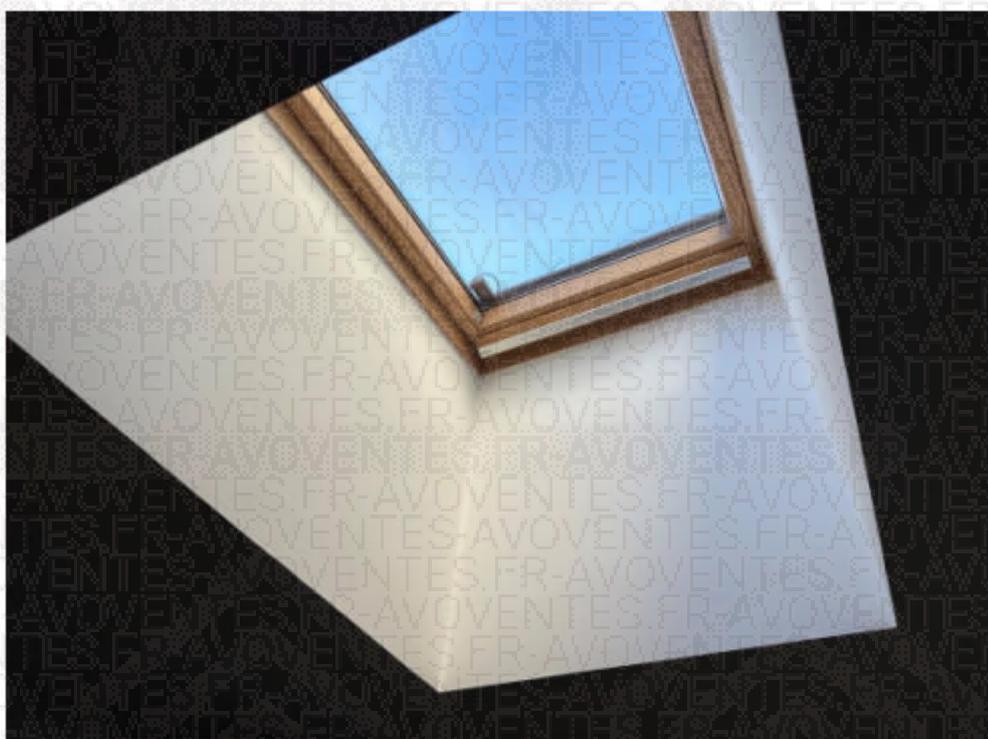
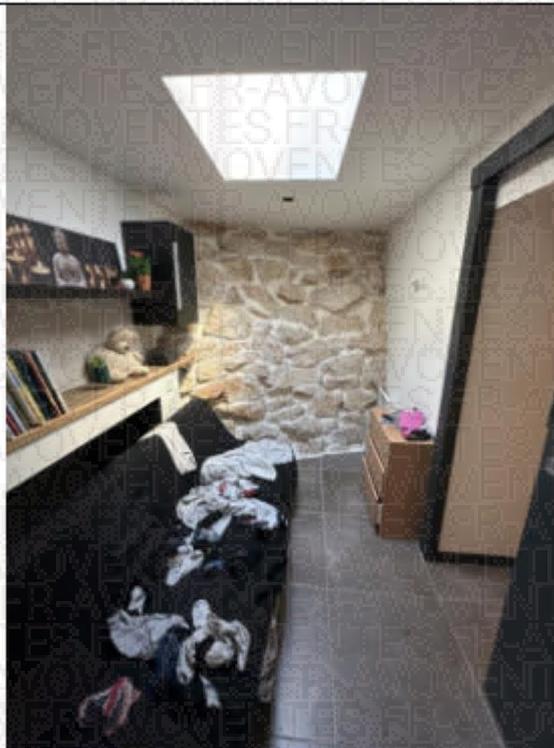
- **Petite pièce :**

Depuis la salle de bains, nous pouvons accéder à une petite pièce par un couloir avec roche traitée et apparente. Le reste des murs consiste en des cloisons doublées avec revêtement peint en état usagé.

Au plafond, un revêtement en bon état. Eclairage par spot.

La zone est naturellement éclairée par un velux qui est en bon état général.

Au sol, un carrelage également en bon état d'usage.

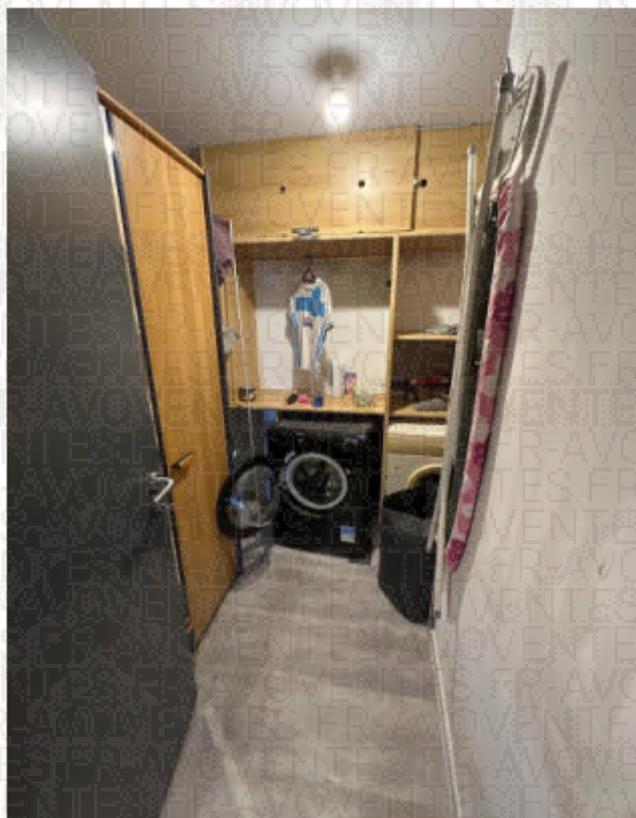
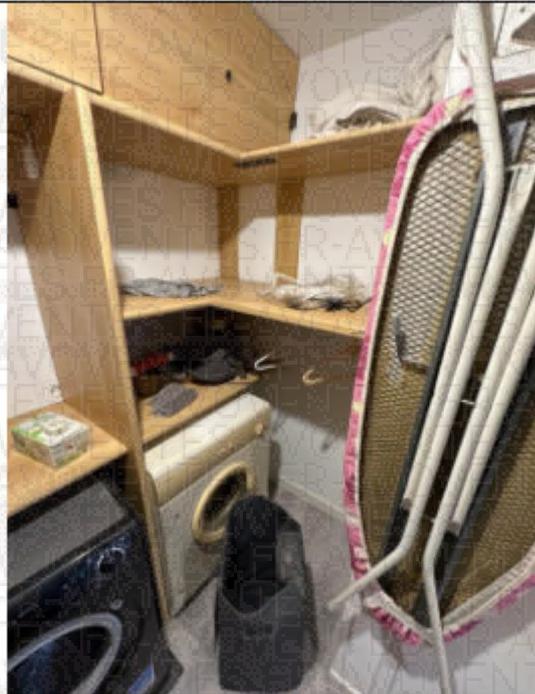
Zone buanderie :

Revêtement en état d'usage.

Un aménagement de rangement a été créé avec présence d'arrivée et d'évacuation d'eau pour machine à laver.

Au sol, un revêtement type parquet qui est en état d'usage.

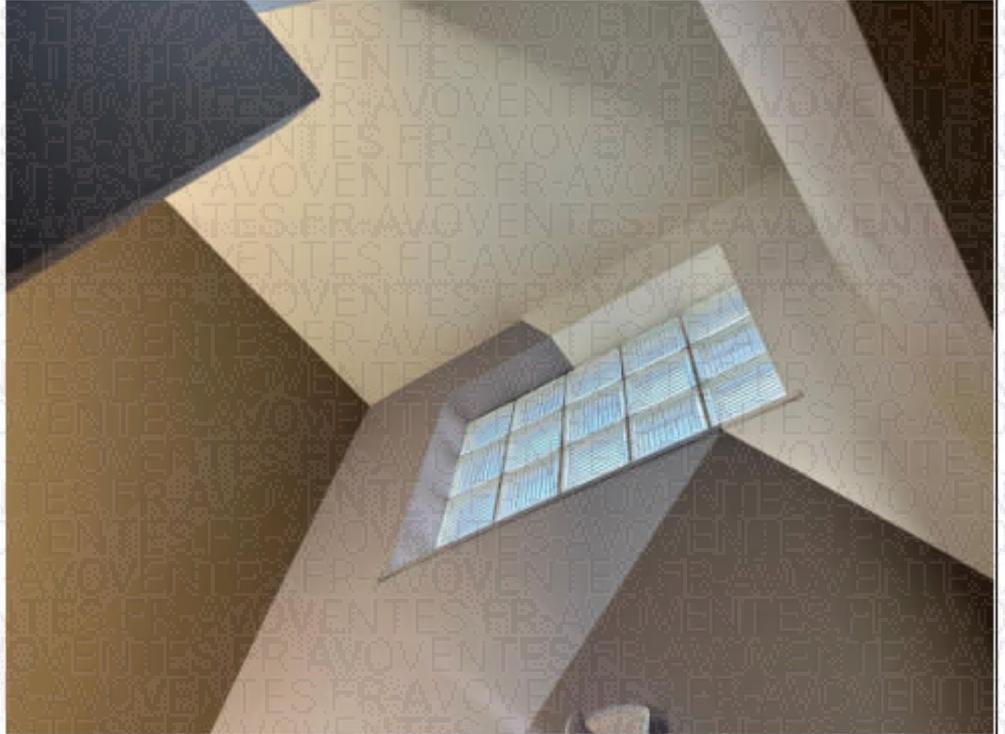
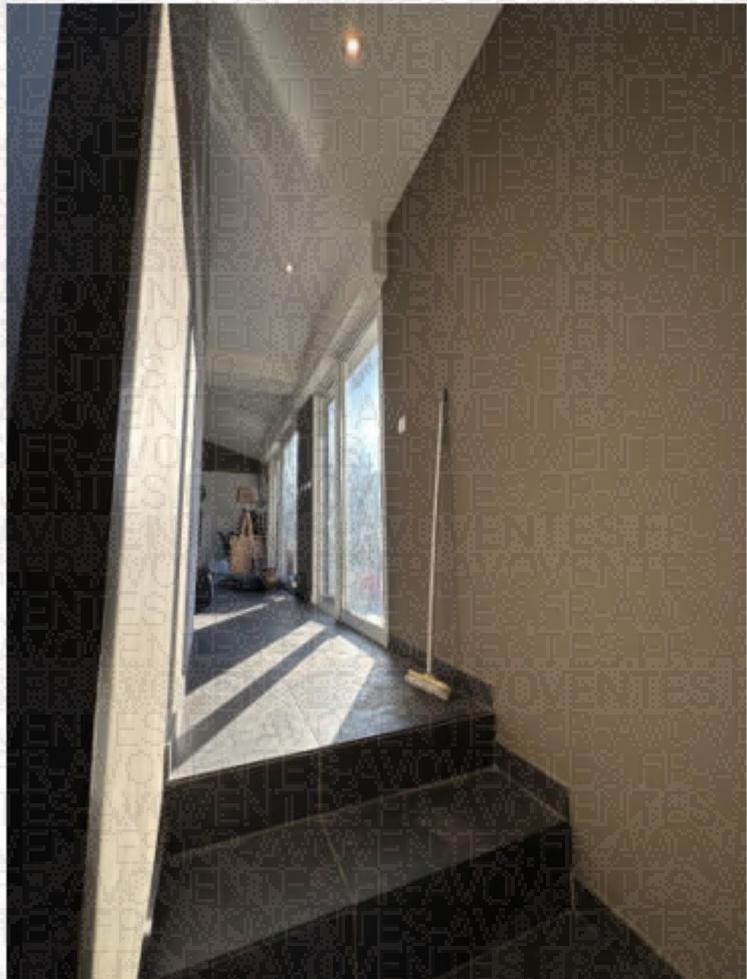
- Escalier entre premier et deuxième étages :

Revêtement cloisons et faux-plafond, le tout est en bon état d'usage. Eclairage par applique.

Les marches sont carrelées, dans un carrelage sombre et en bon état.

L'armature métallique de l'escalier est visible, est apparente.

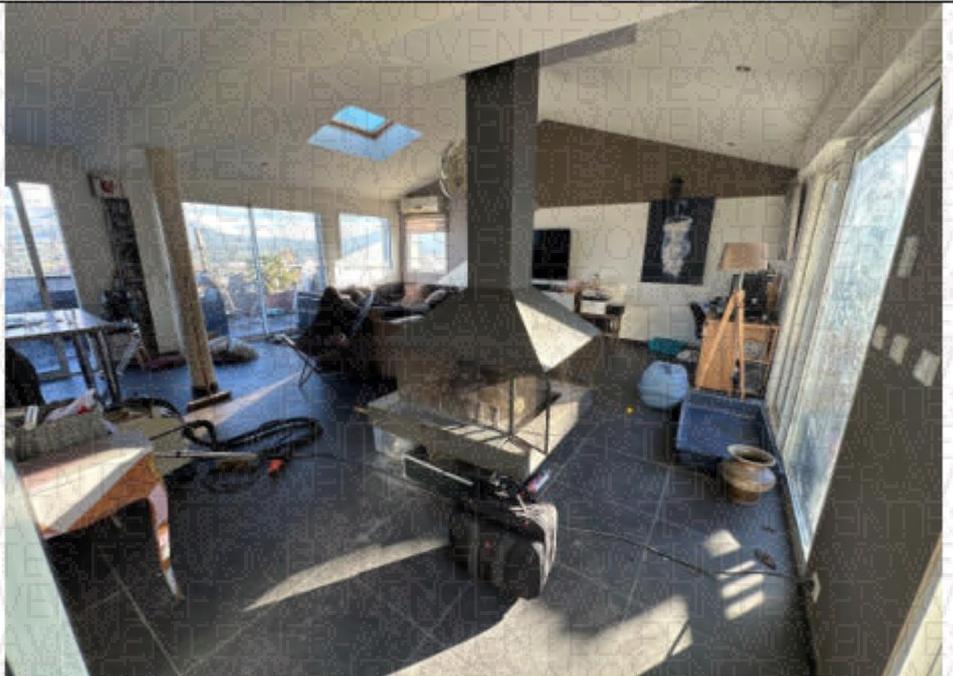
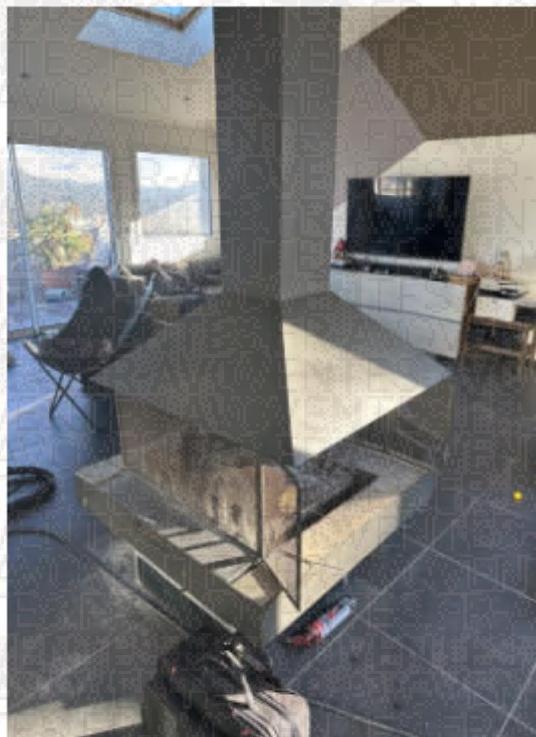
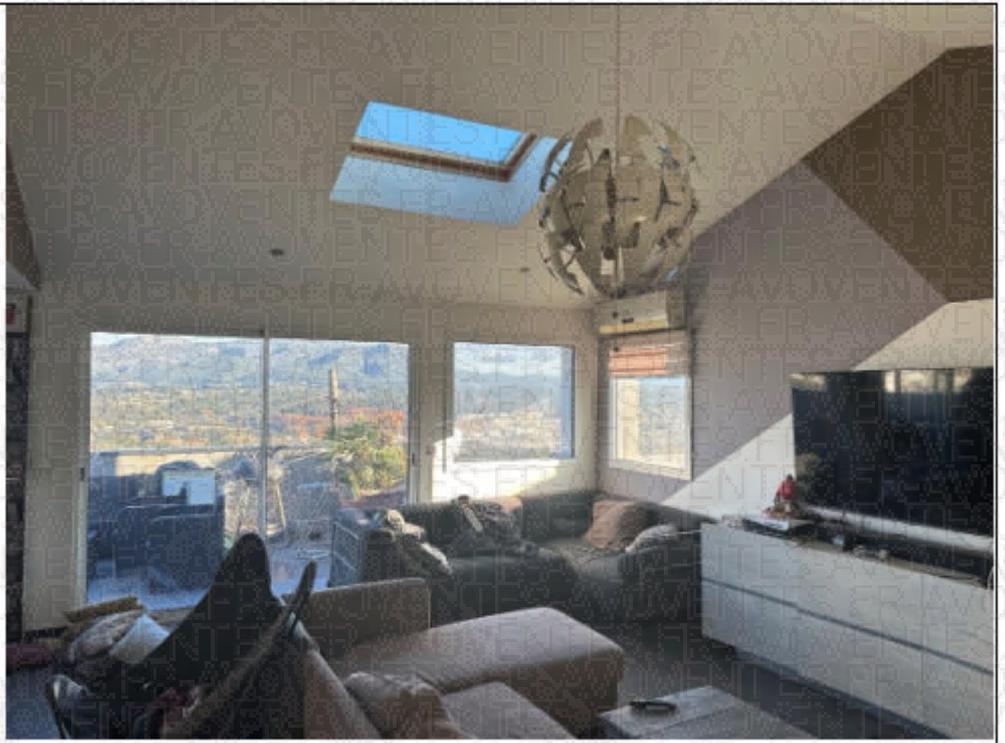
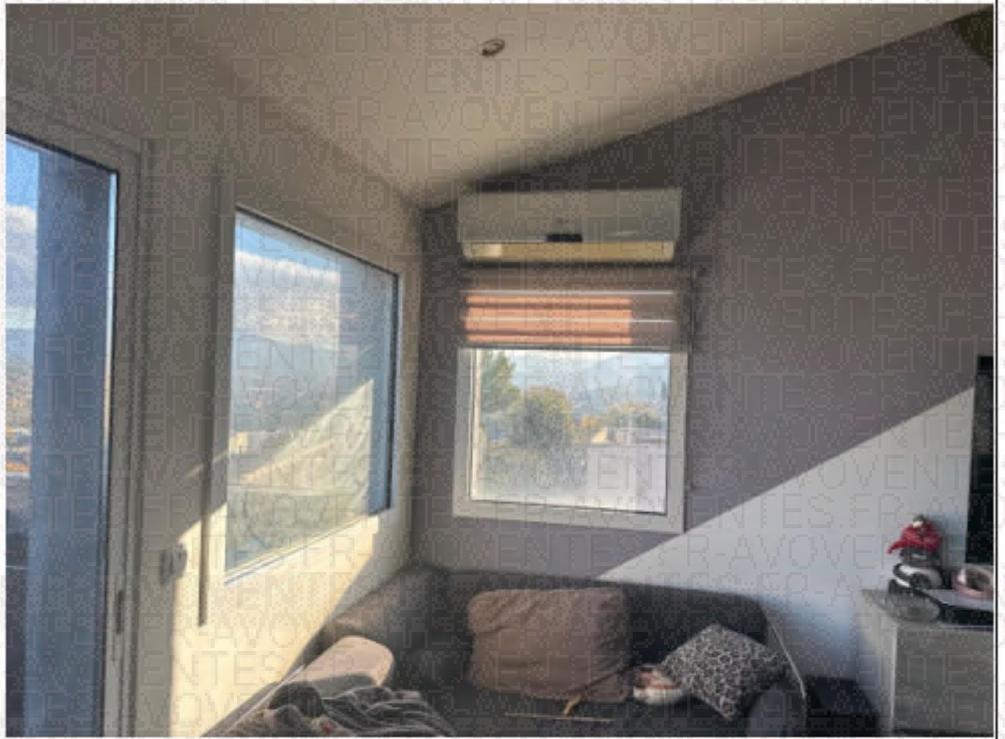
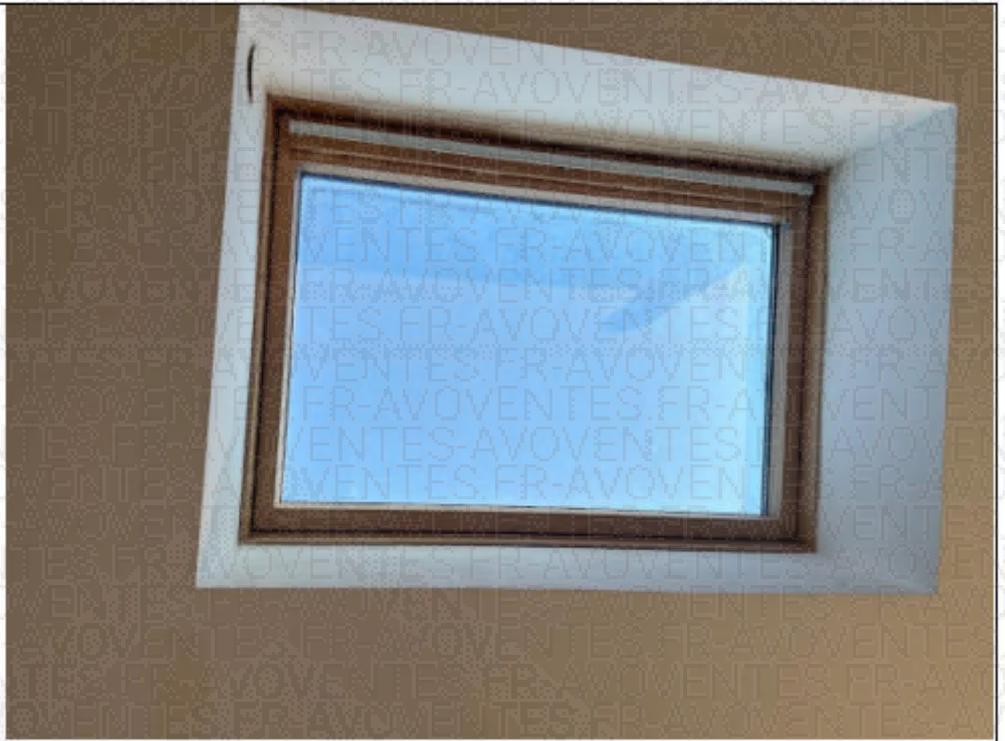
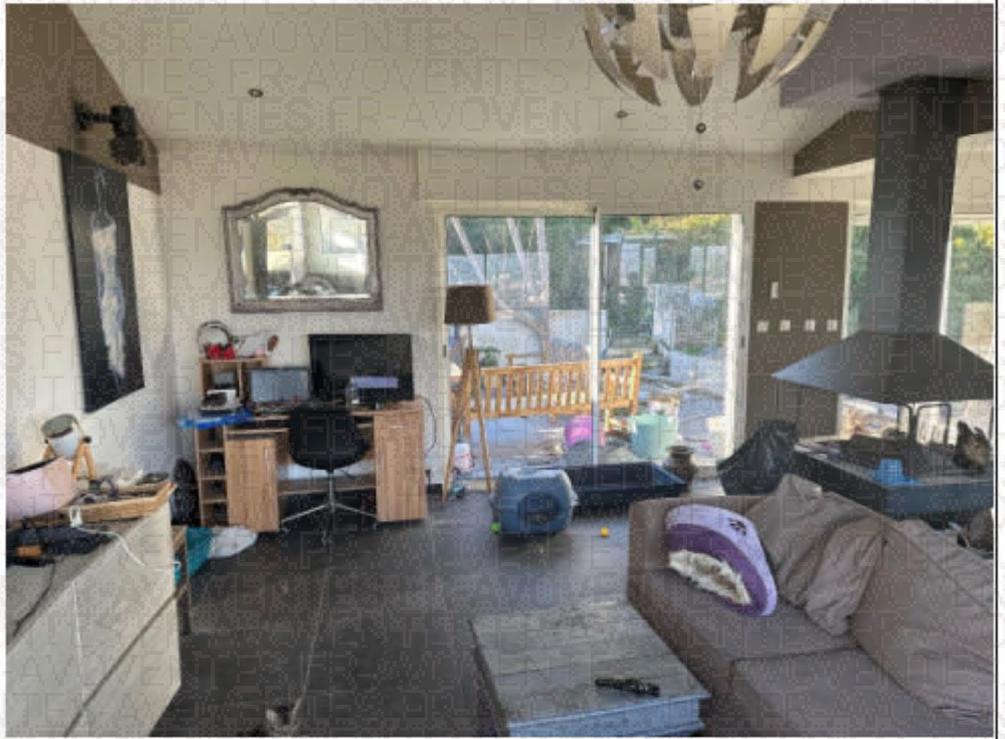
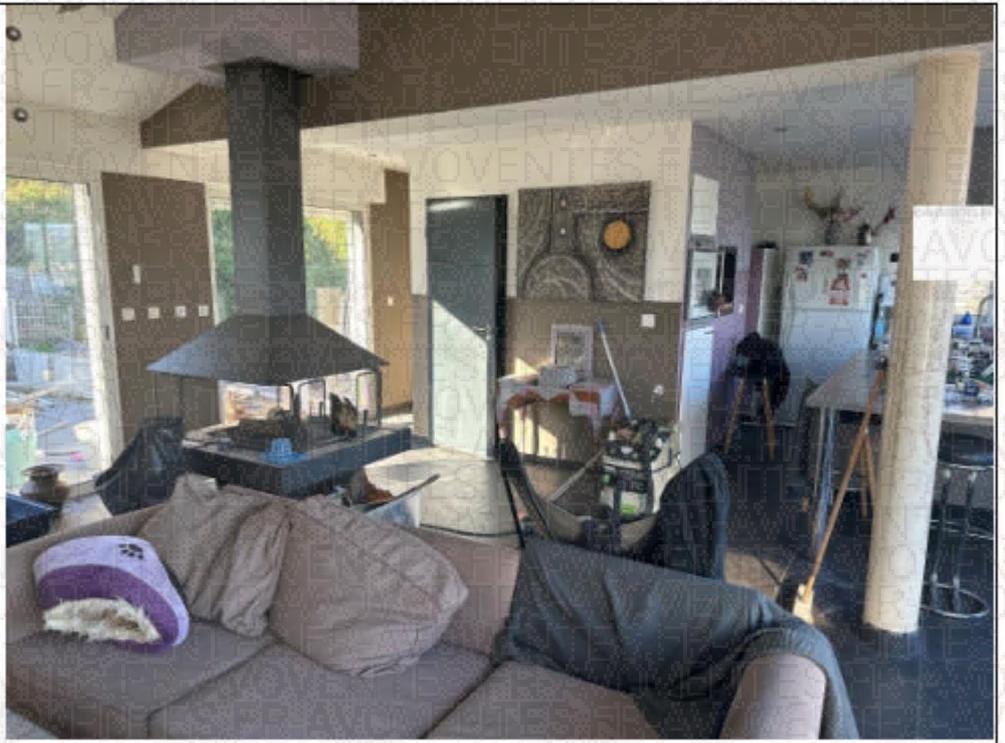
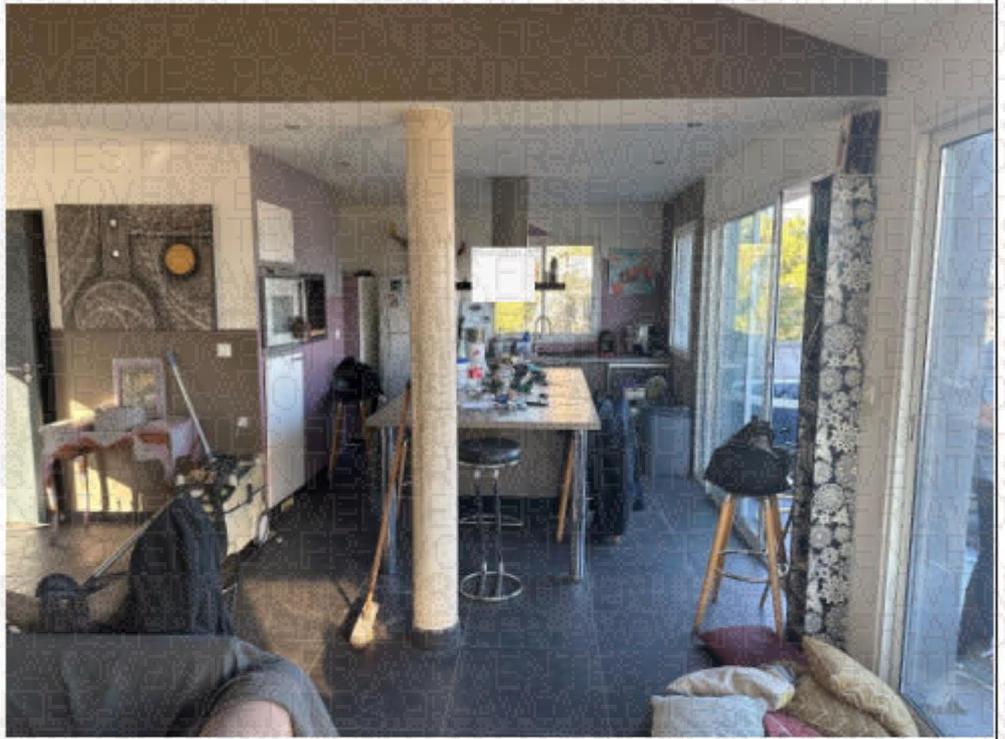
- Côté séjour :

Plafond, double pente qui est doublé avec éclairage par spots et suspension.

Eclairage par un velux qui est en bon état général.

Les revêtements muraux sont peints, à l'état usagé, avec des traces d'utilisation.

Au sol, un carrelage sombre 60 x 60 qui est en état d'usage.

Nous trouvons un split de climatisation WHIRLPOOL qui est en bon état de fonctionnement.
