PROCES VERBAL DESCRIPTIF

Nous nous sommes rendus ce jour : Quartier La Millière 33 bis Boulevard Bellevue 13011
MARSEILLE

Il s'agit d'une maison édifée en R+2.

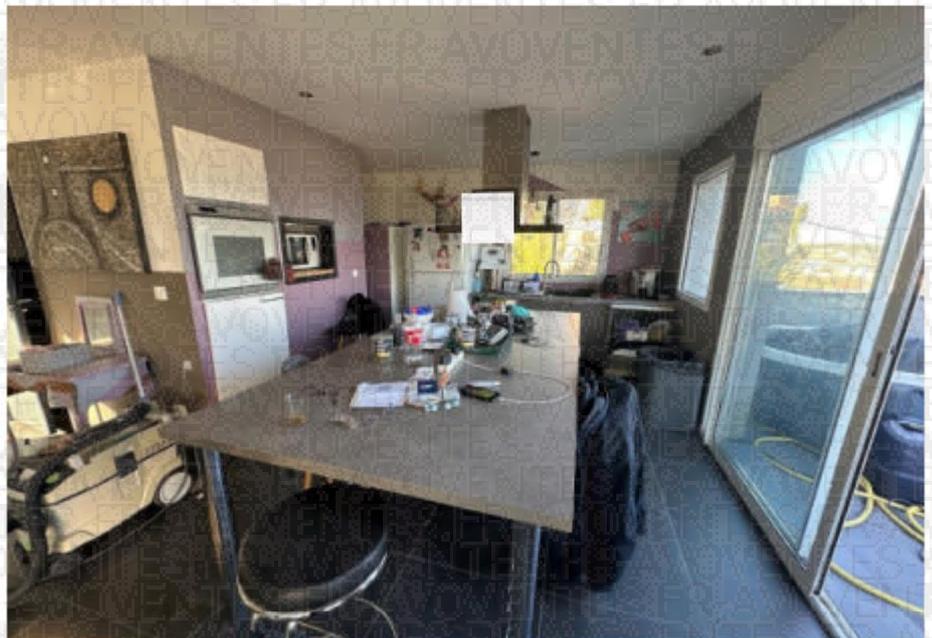
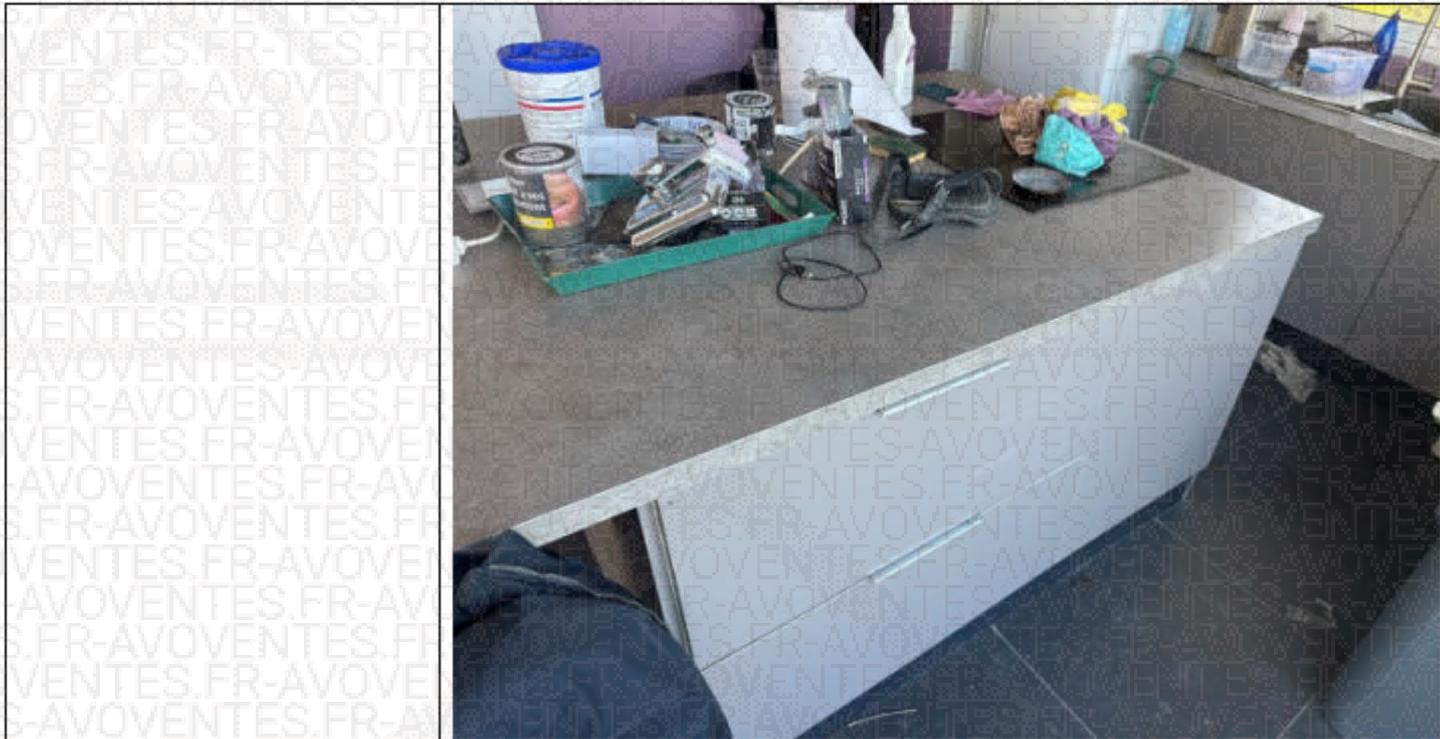
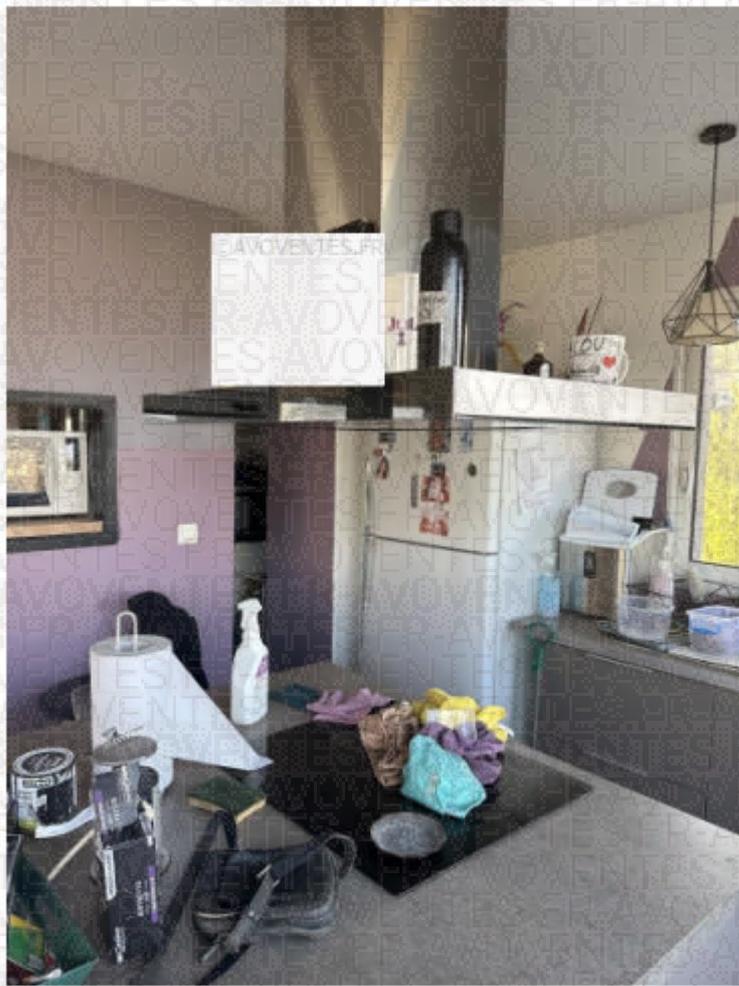
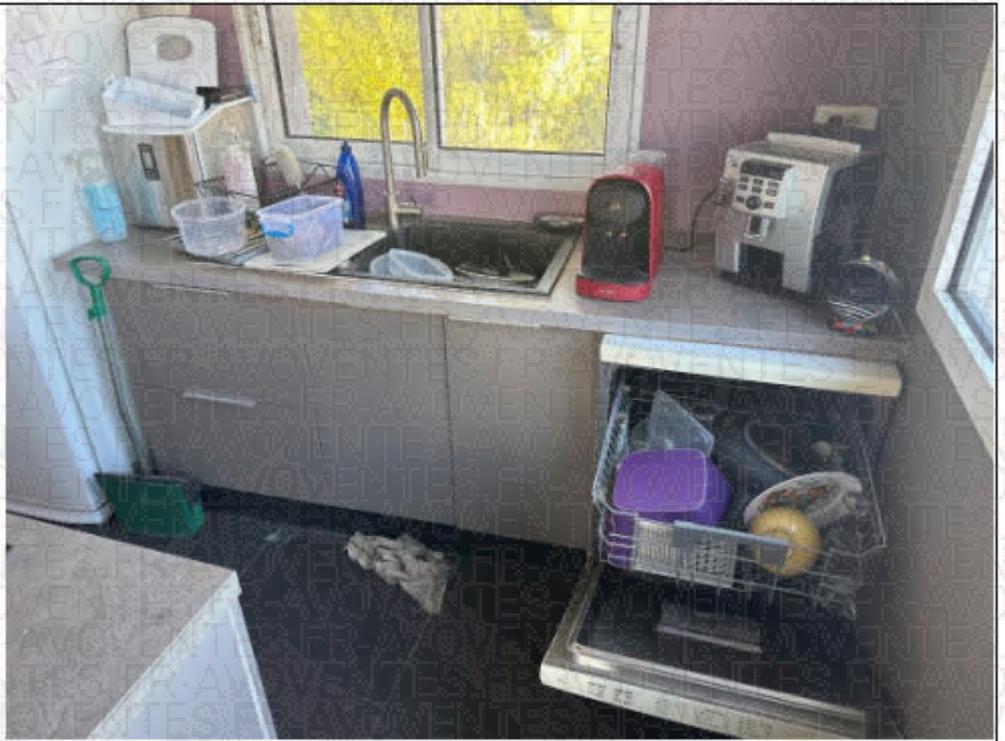
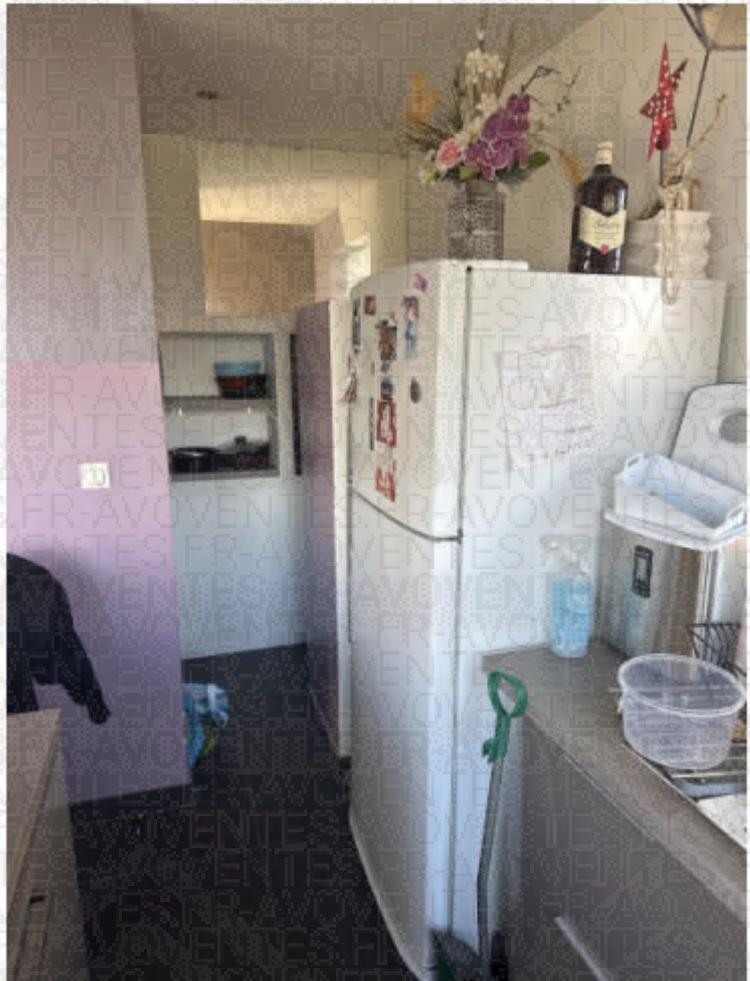
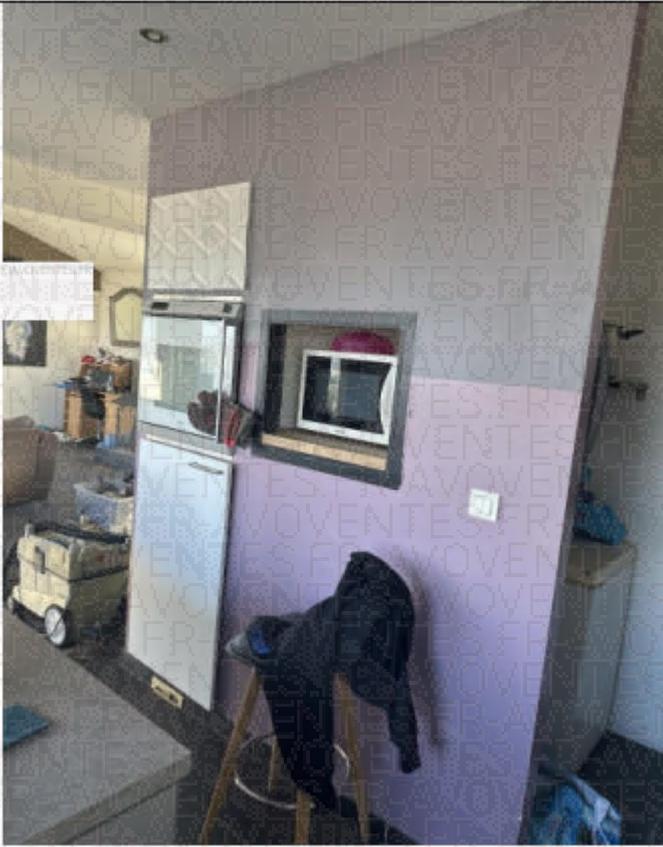
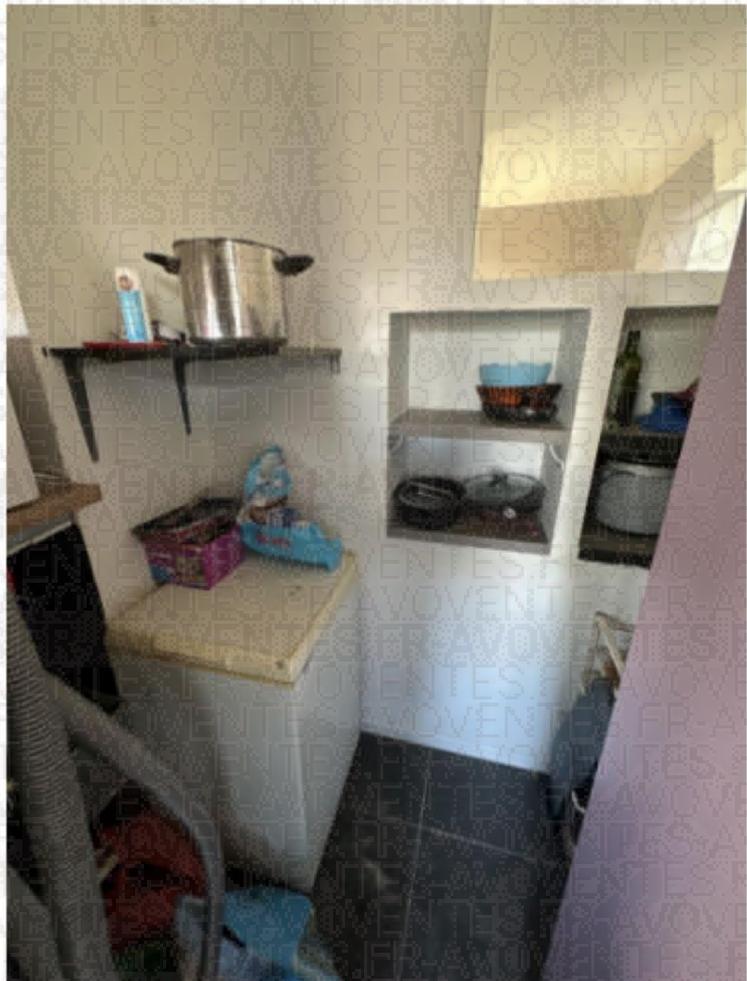
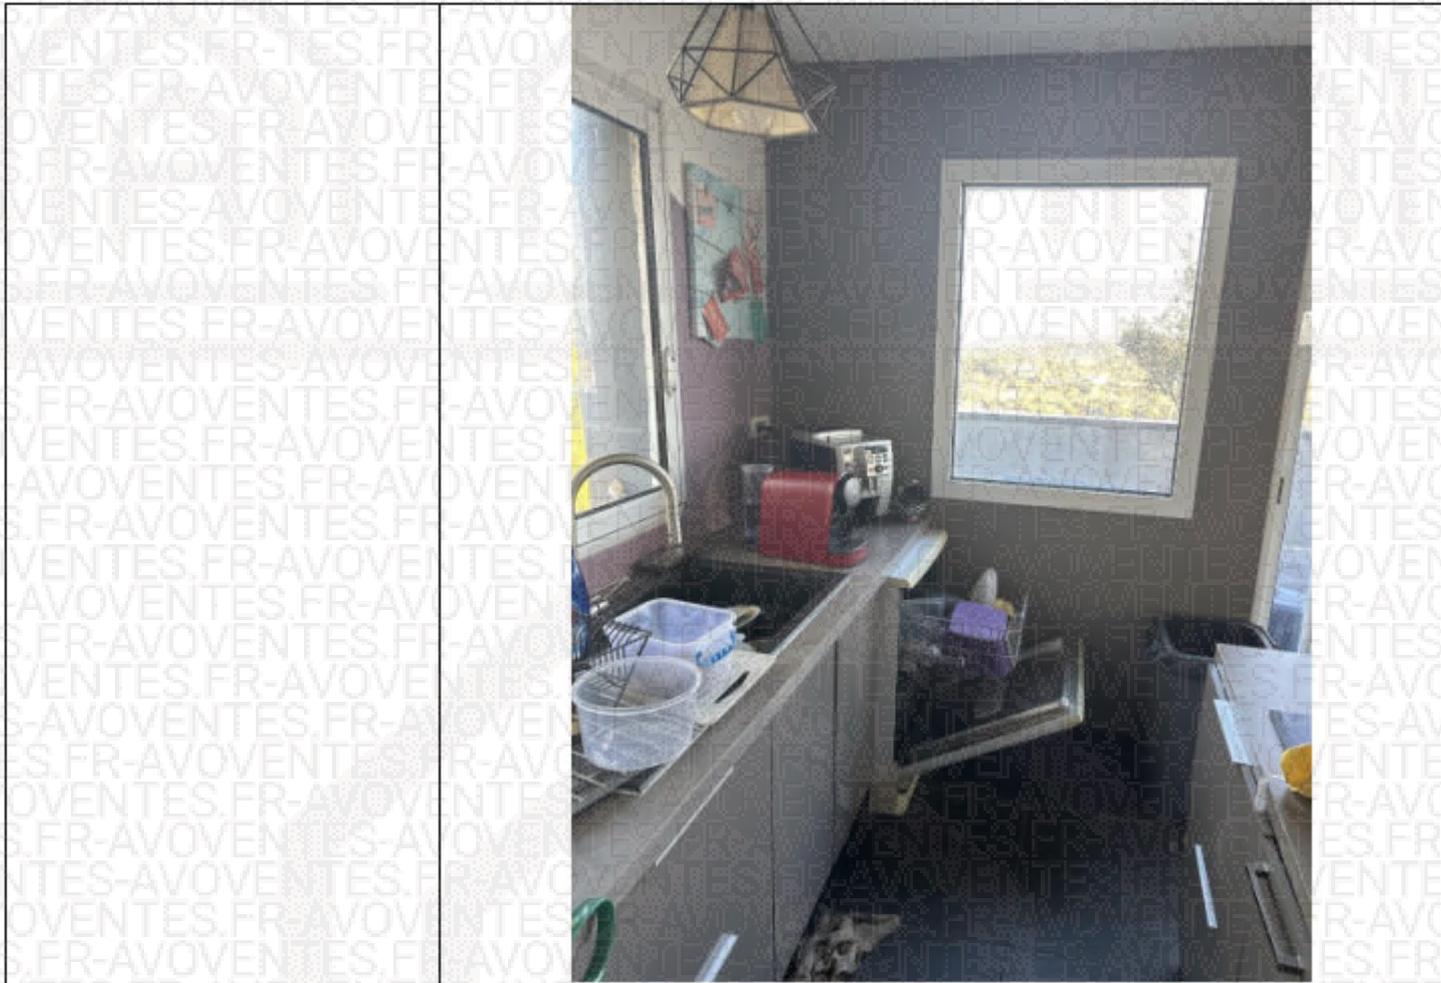
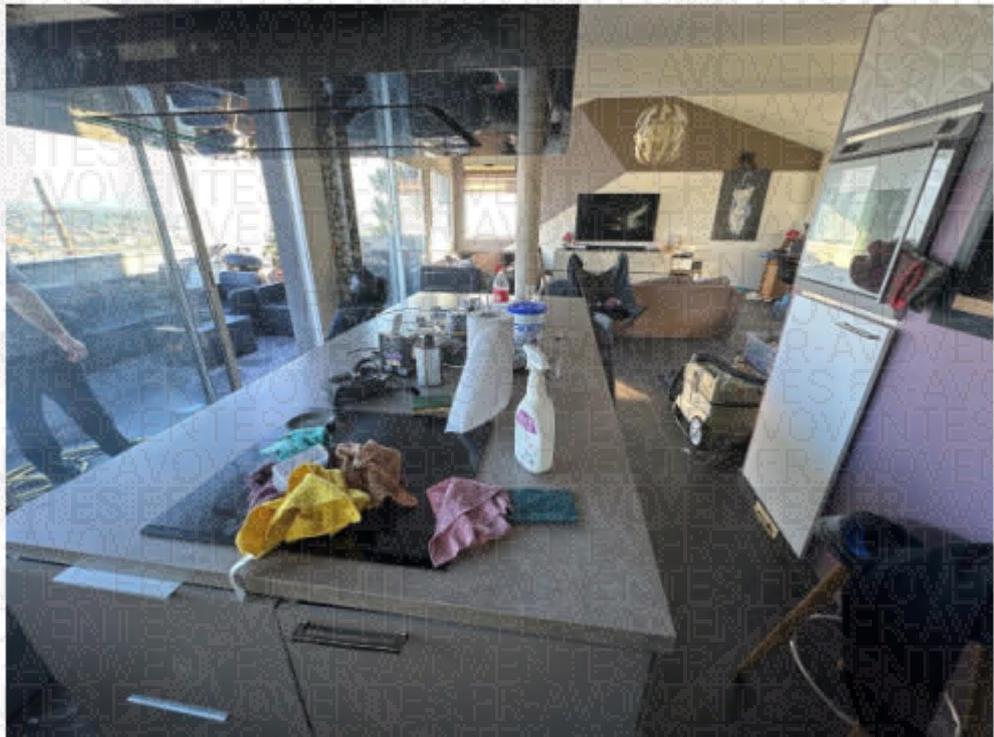
- Côté cuisine :

Il s'agit d'une cuisine aménagée, avec un îlot central.

Côté évier, nous trouvons une fenêtre coulissante qui est en état d'usage, orienté Ouest, ainsi qu'un châssis fixe orienté Nord.

Le mobilier de cuisine est en état usagé.

En sol, un carrelage identique à celui du séjour avec un état d'usage.

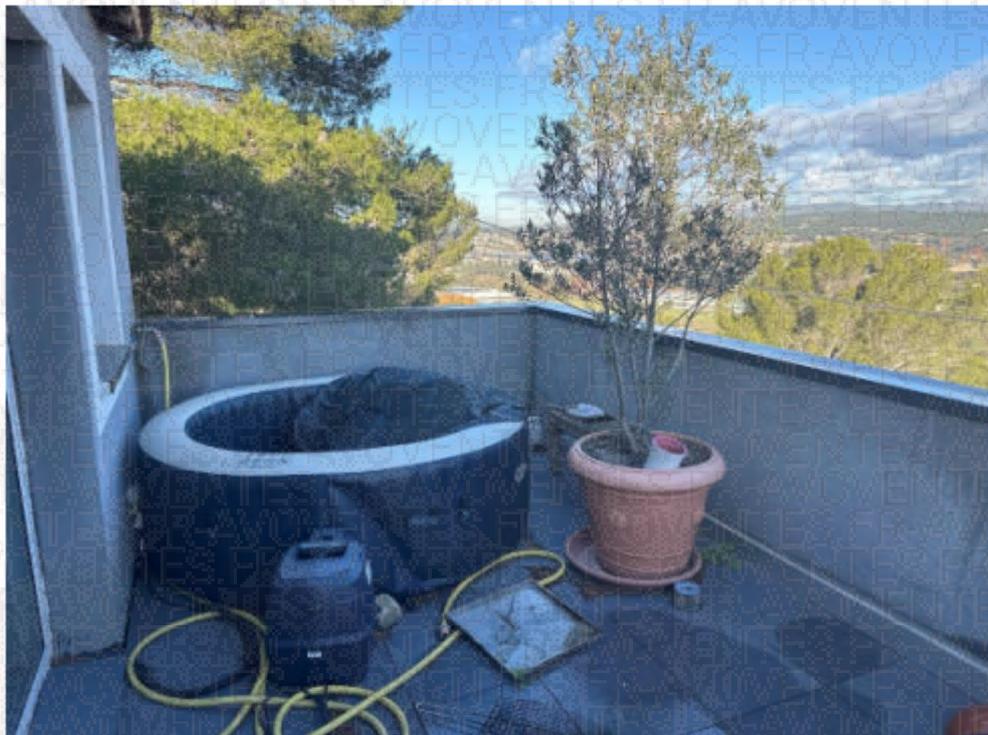
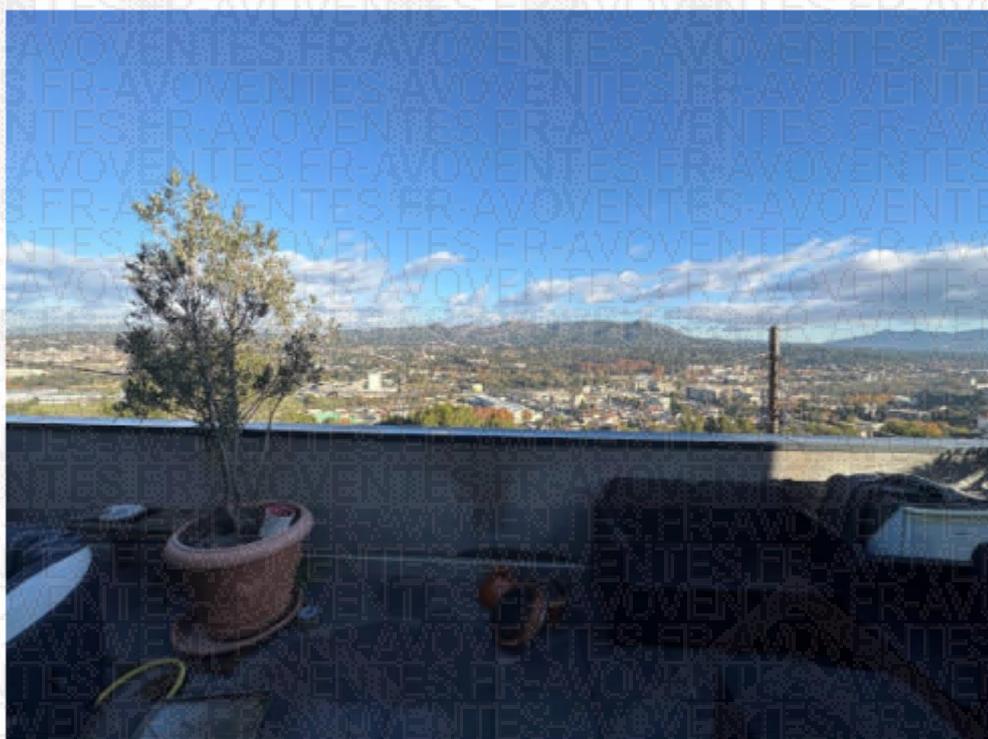
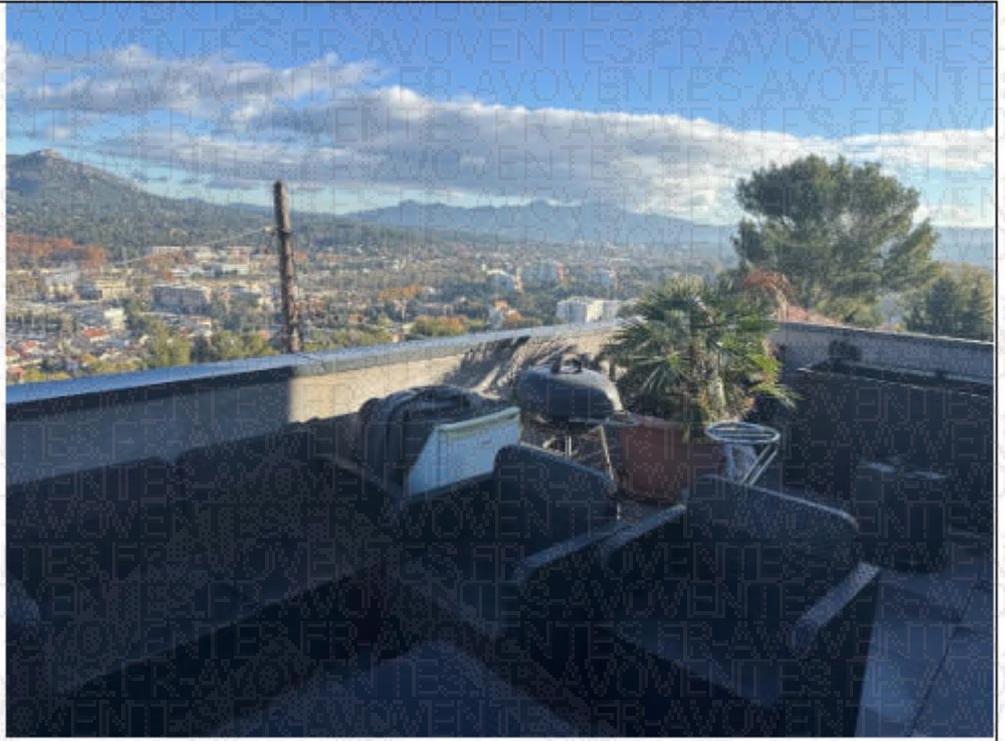
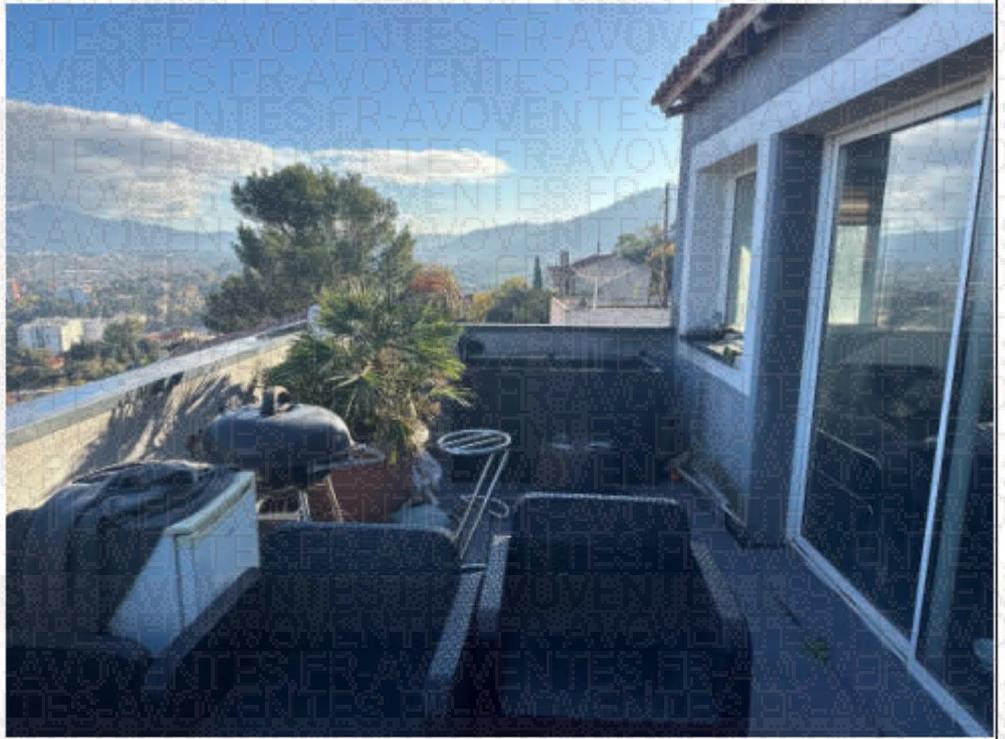
- Terrasse Nord :

Il s'agit d'une terrasse avec une vue dégagée à 180°. Revêtement sur garde-corps en bon état. Des casquettes ont été posées au-dessus en partie supérieure.

Des relevées d'étanchéité sont visibles.

Au sol, carrelage sur plot, bon état du tout.
