**PROCES VERBAL DESCRIPTIF PORTANT SUR L'IMMEUBLE DE**

**LE VENDREDI VINGT DEUX NOVEMBRE DEUX MILLE VINGT-QUATRE**

Le Commissaire de Justice soussigné **CERTIFIE** s'être transporté ce jour à **14H30**, à l'adresse suivante : **35 avenue du 8 Mai 1945 à VITROLLES (13127)**.

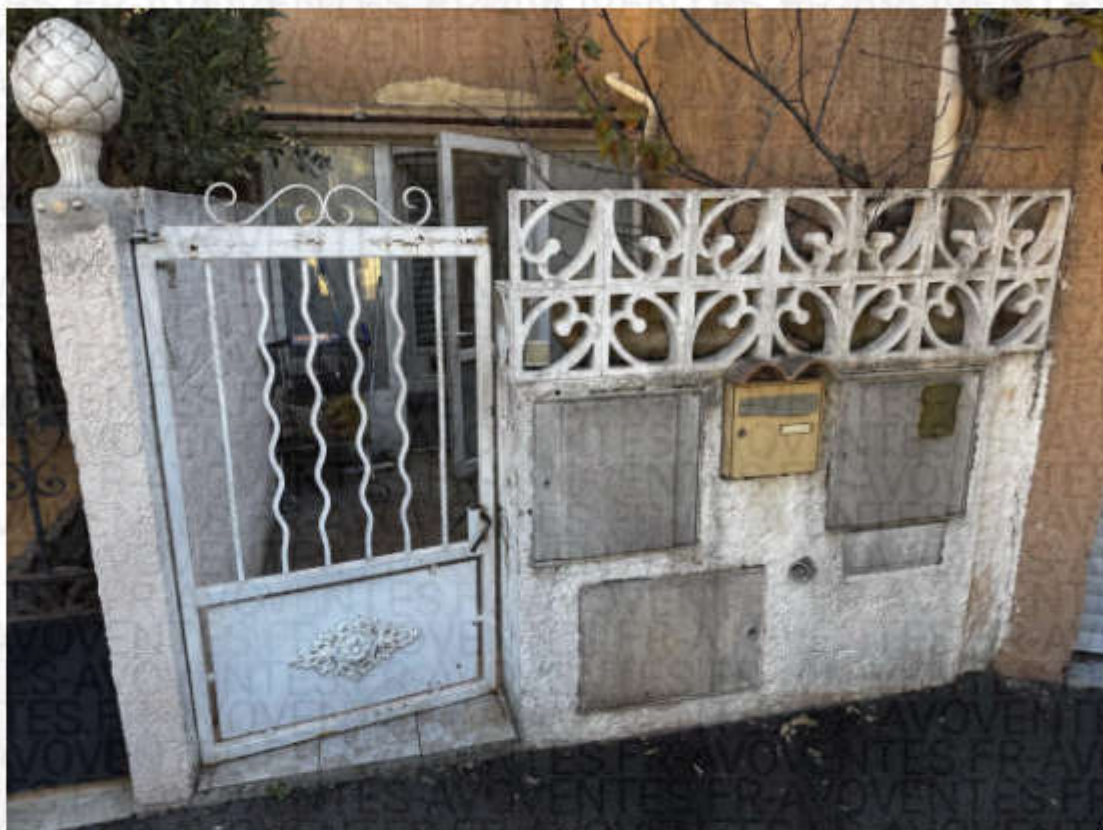
Ce bien dispose d'un premier espace extérieur privatif côté avenue du 8 mai 1945, délimité et fermé par un portillon métallique en mauvais état. Cet espace dispose d'une véranda fermée.

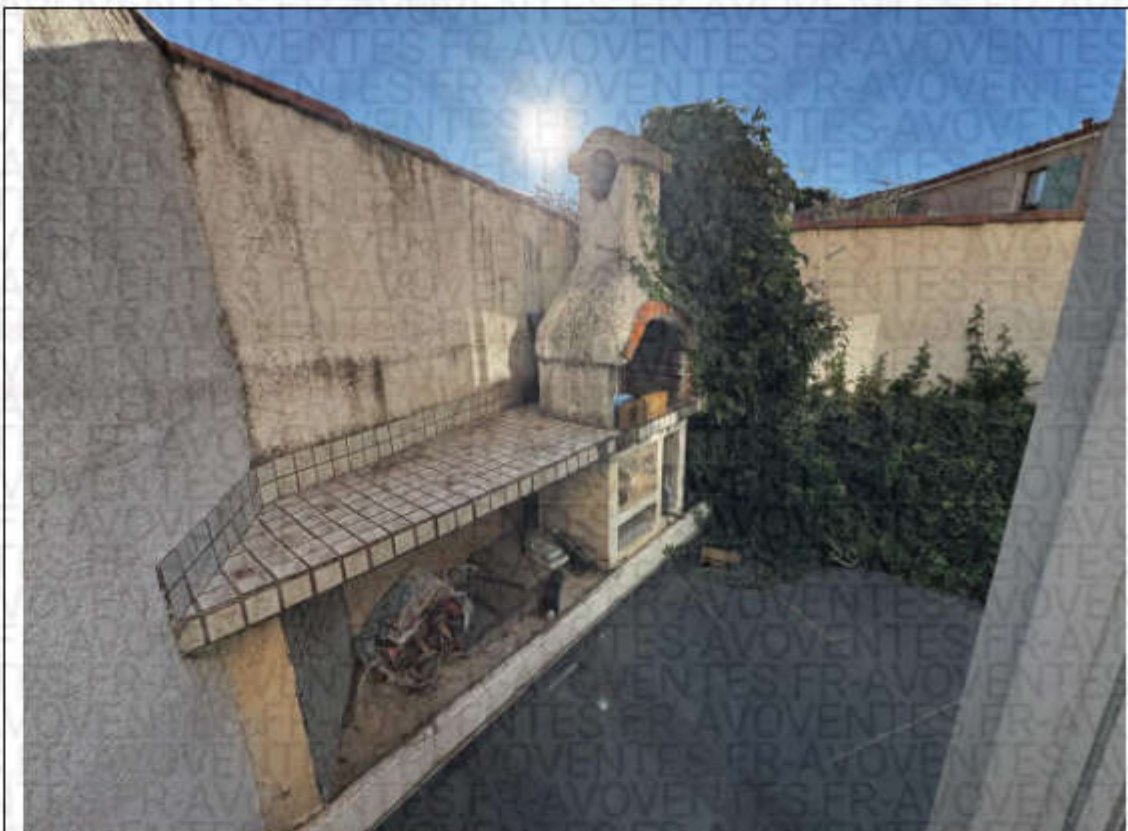
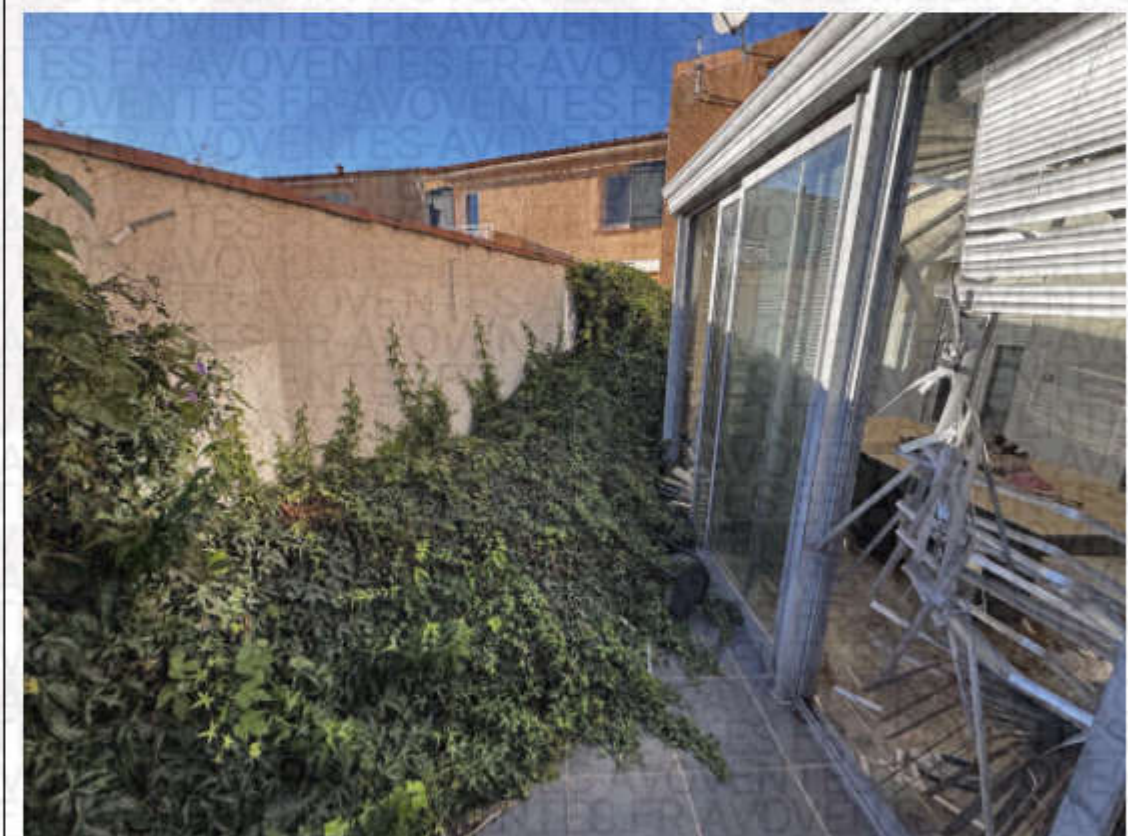
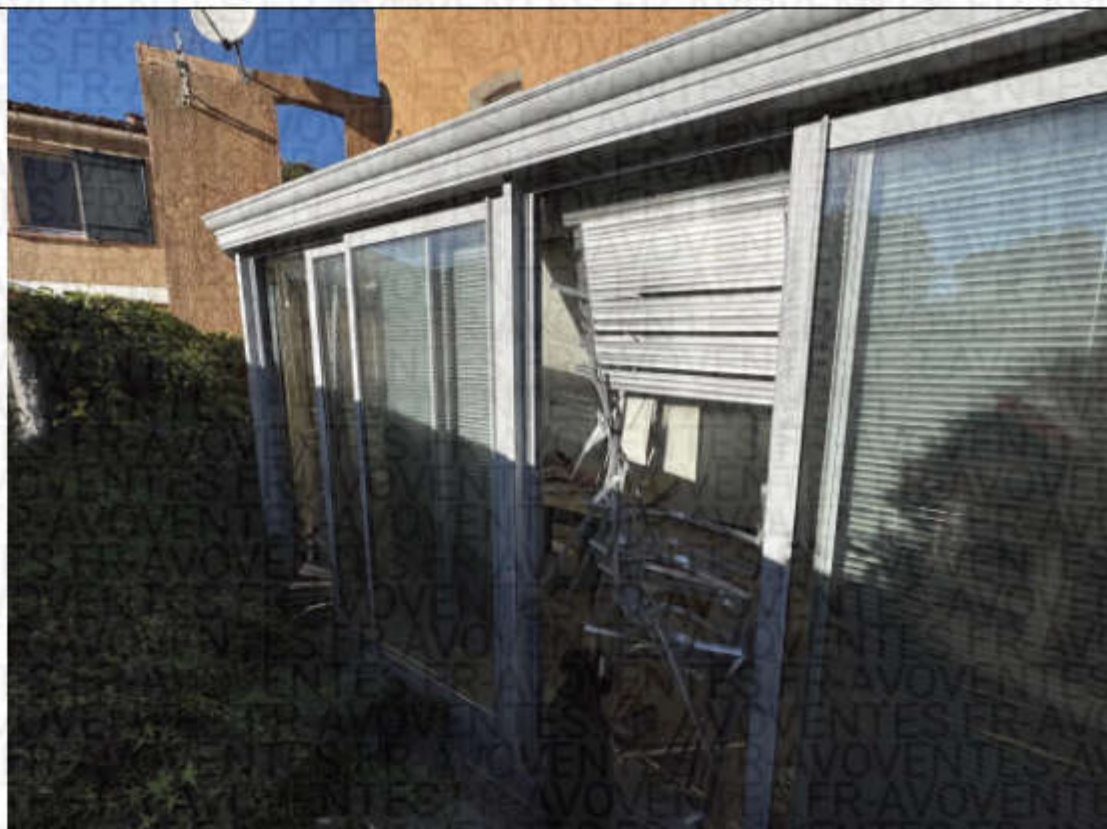
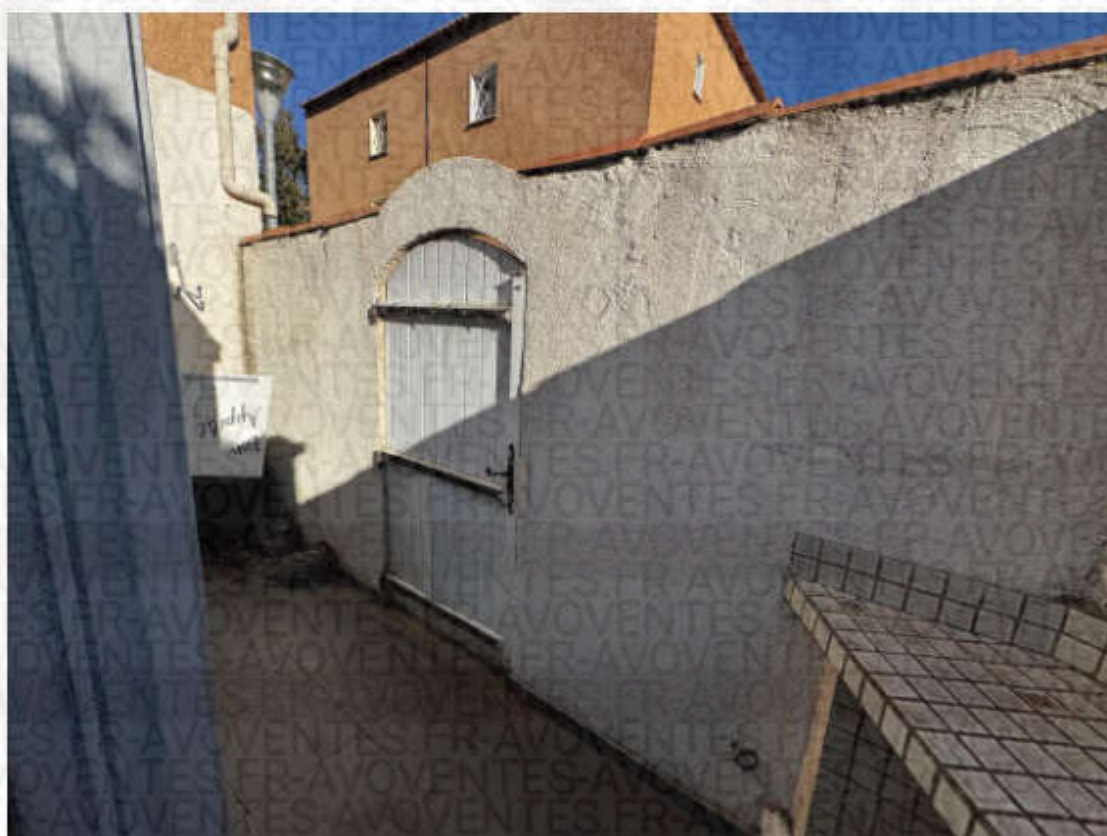
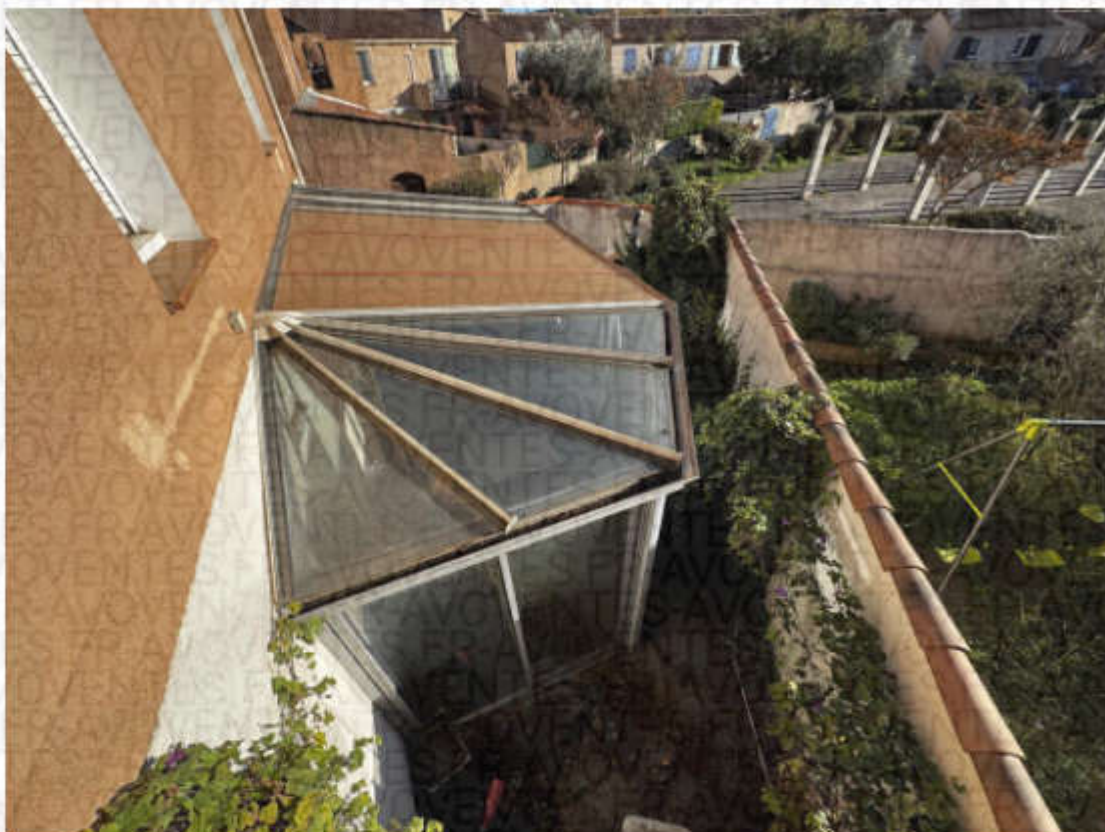
L'autre espace extérieur privatif est un jardin clos, accessible par l'extérieur mais également par une ouverture au rez-de-chaussée de la maison. La végétation n'est pas entretenue et les installations sont en mauvais état, plus particulièrement la véranda qui paraît hors d'usage.

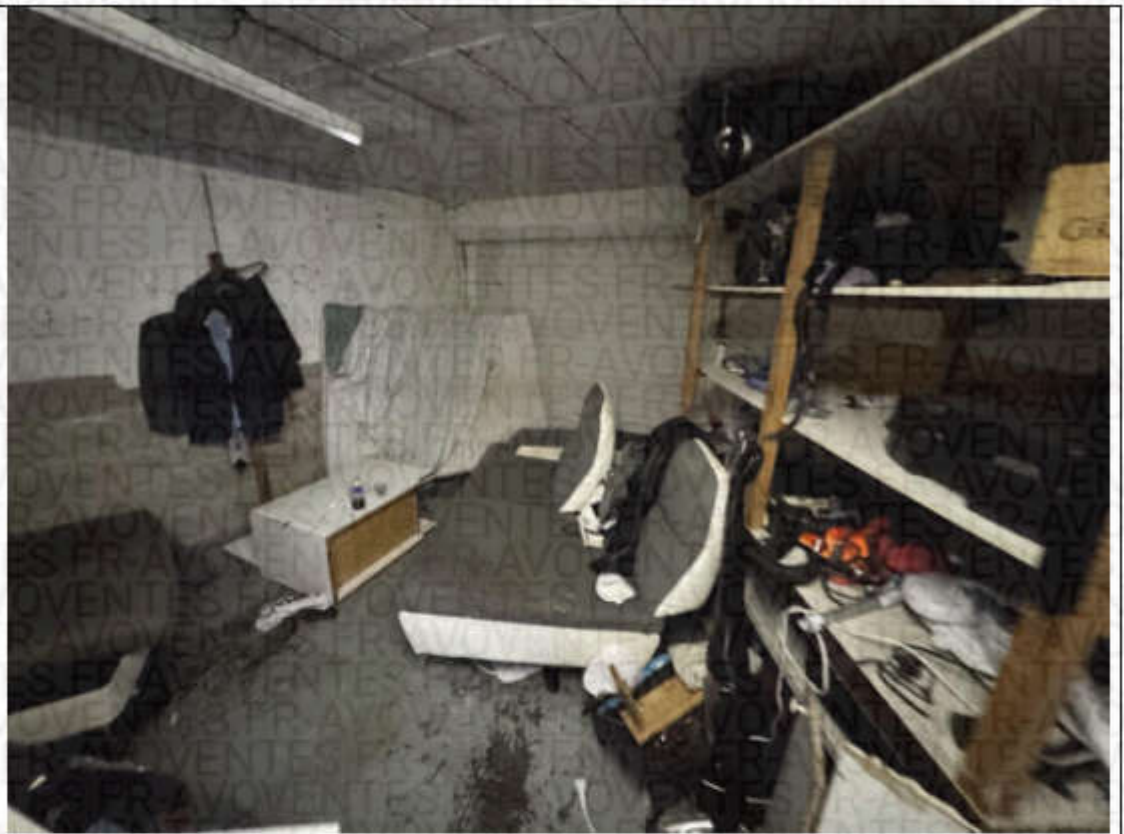
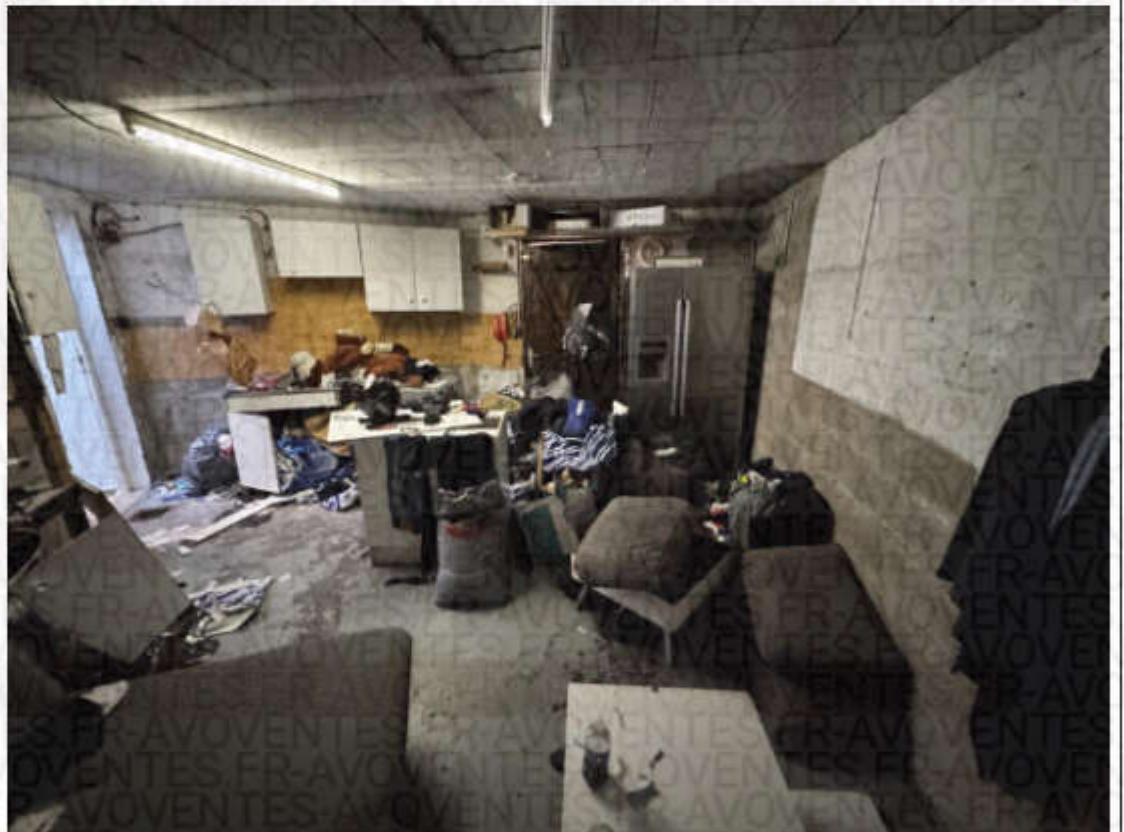
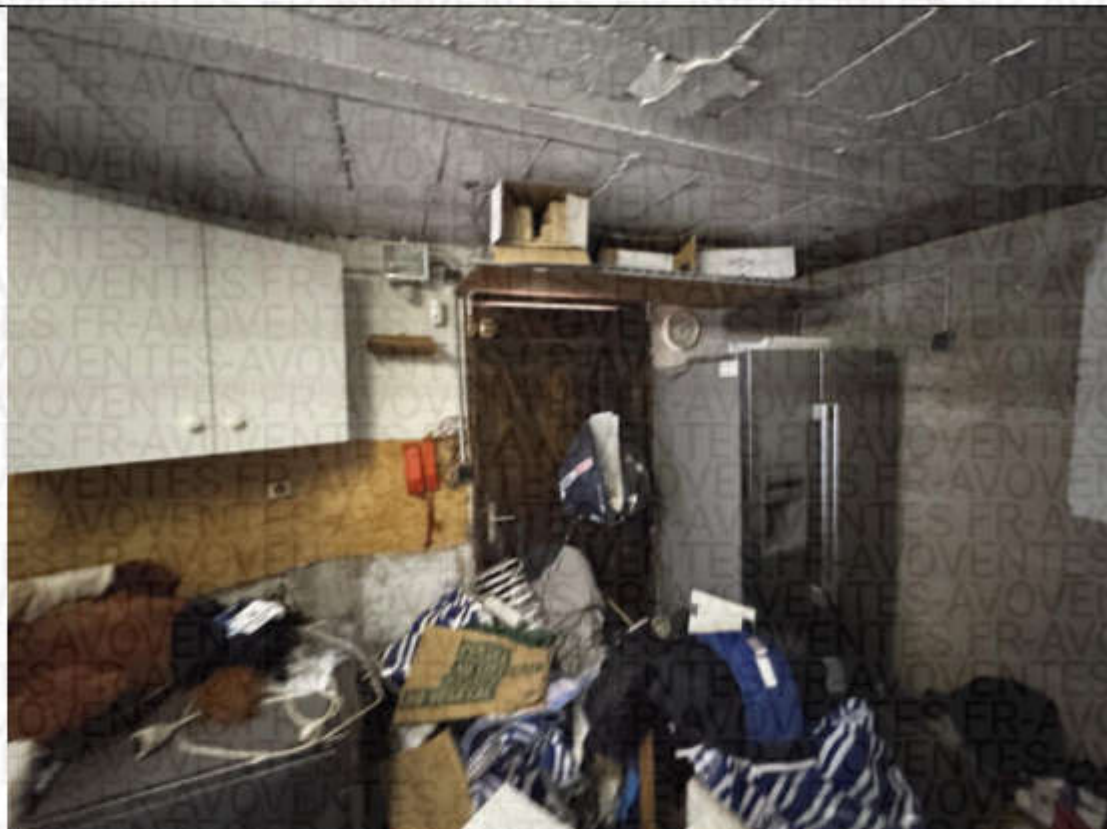
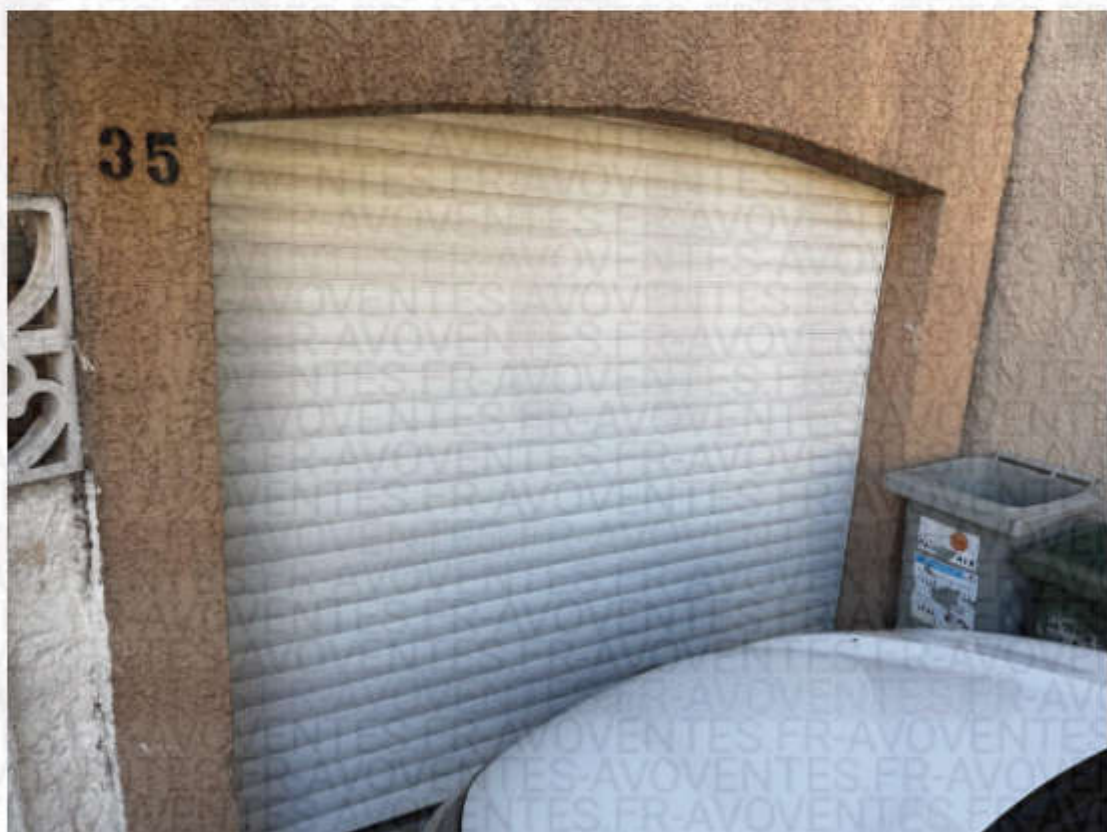
### **GARAGE ATTENANT**

On y accède par un volet roulant, sous réserve quant à son fonctionnement, ouvrant côté extérieur, mais également depuis le jardin, par une porte, ou depuis la véranda, également par une porte. Les divers revêtements sont à l'état brut.

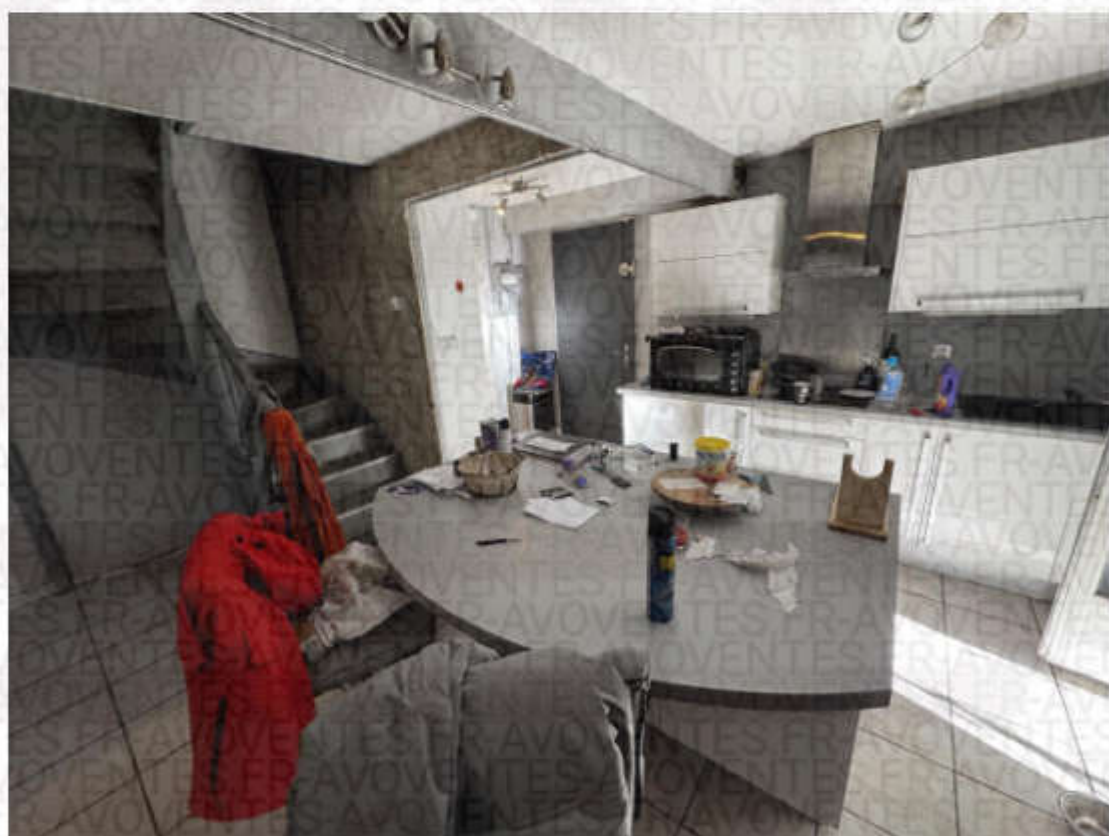
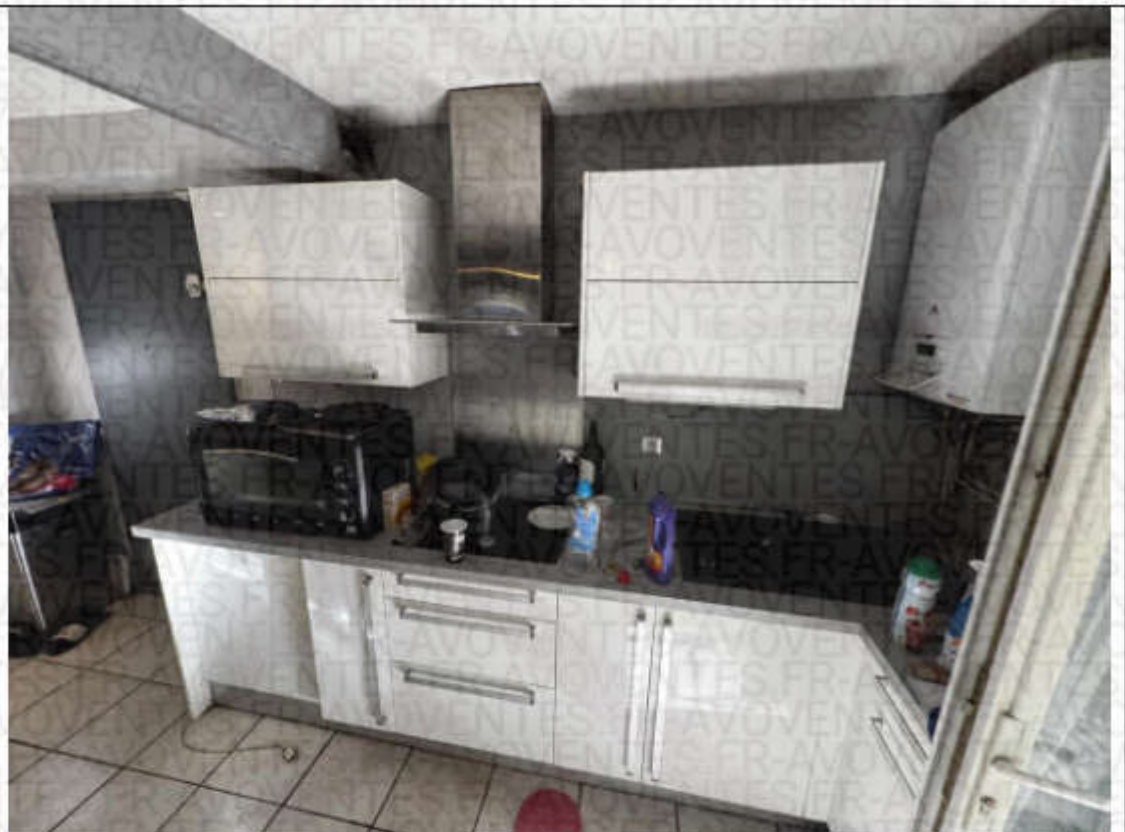
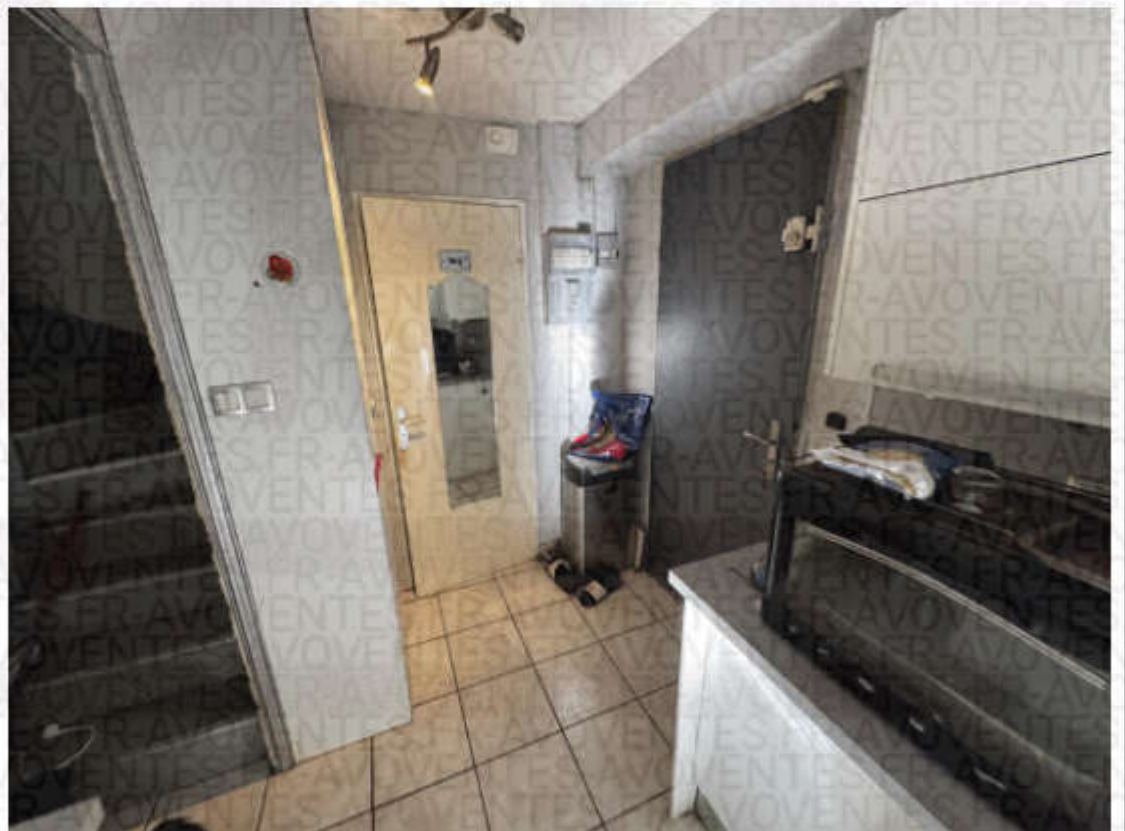
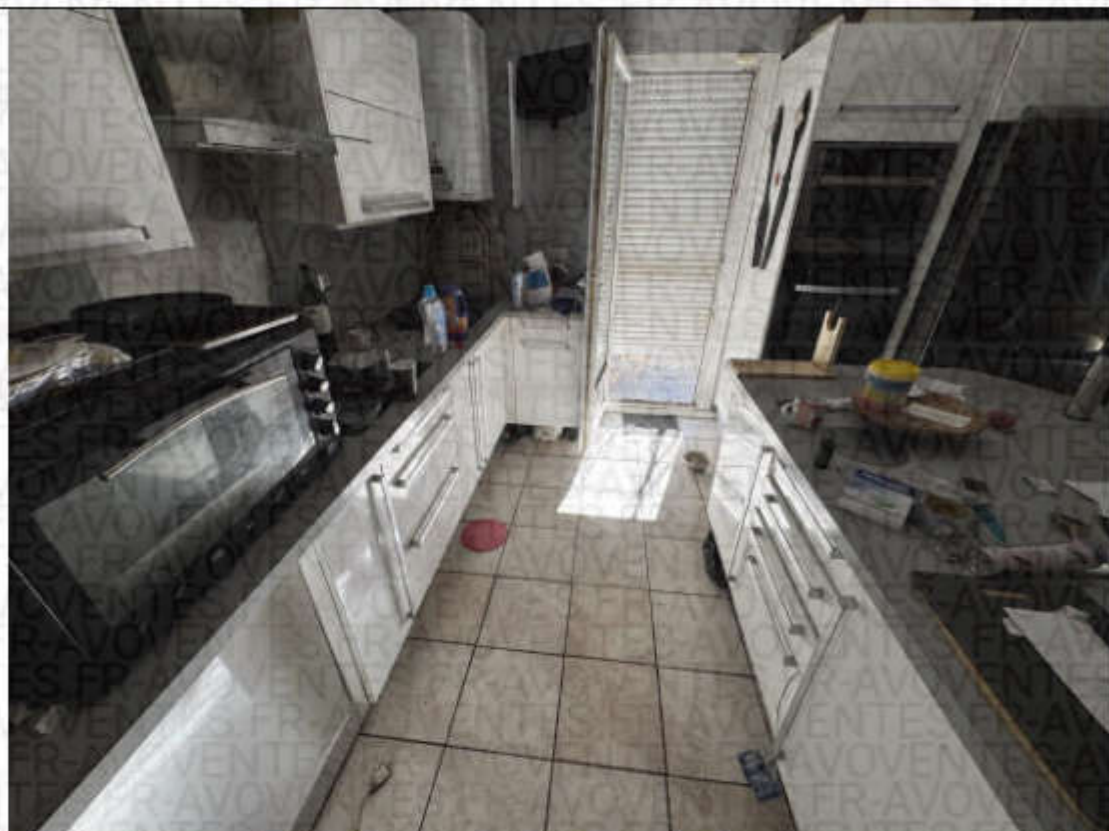
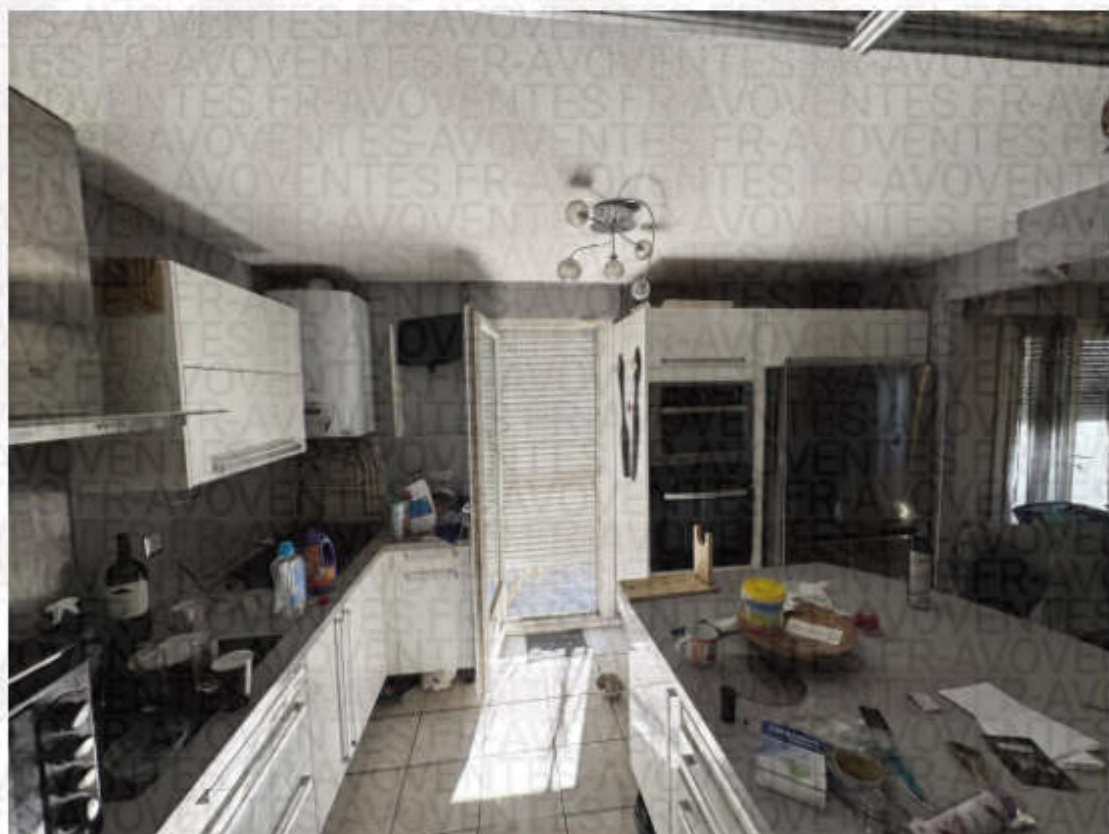
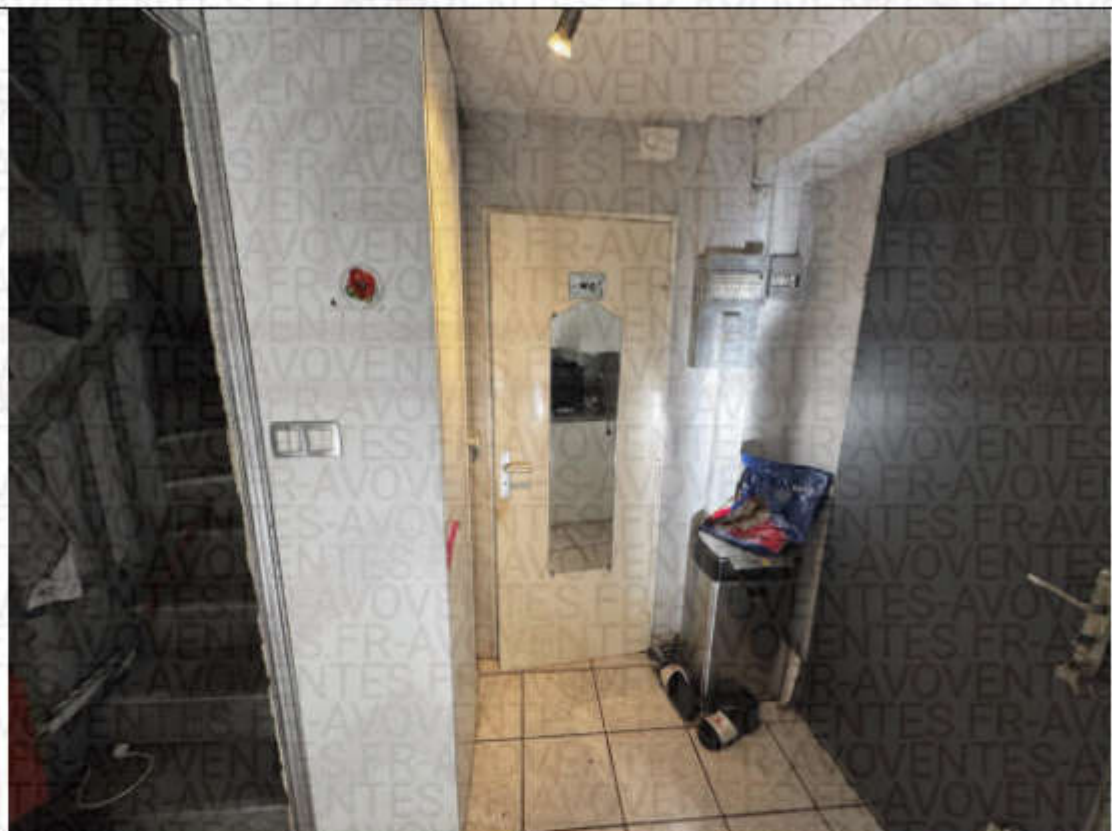
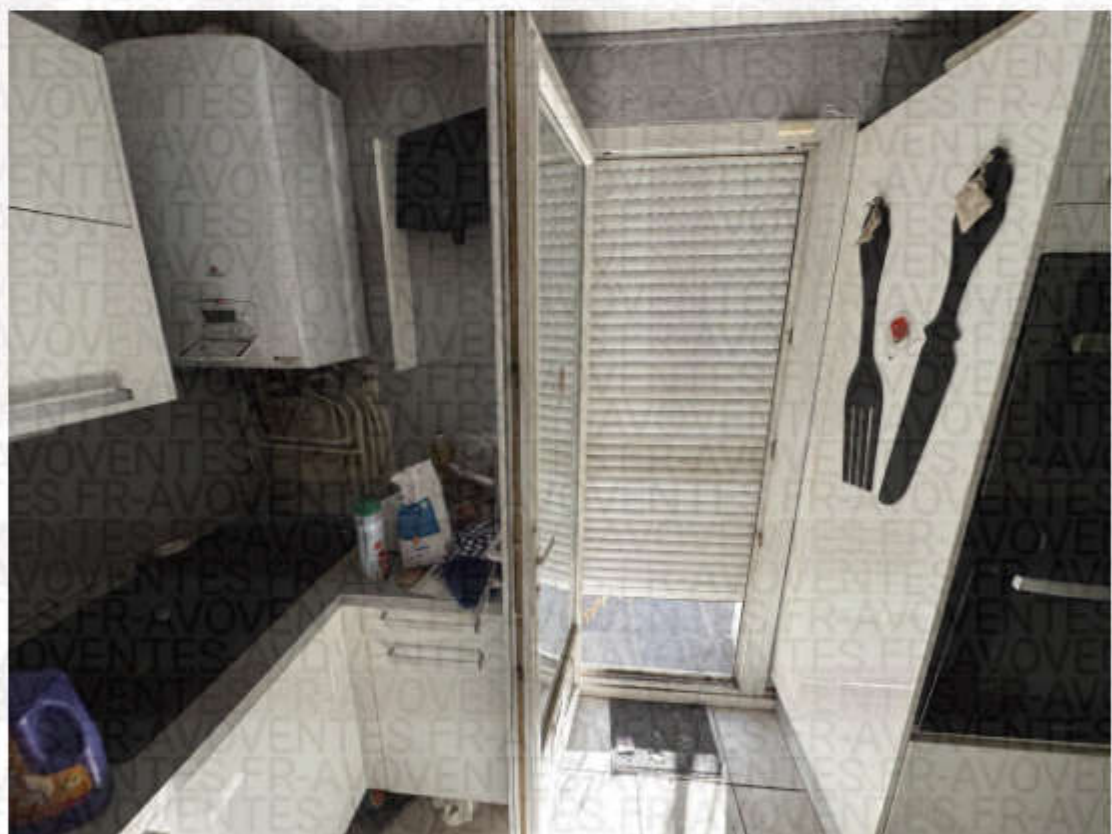
### PIECE PRINCIPALE – RDC

Sol : carrelage vétuste et en mauvais état, avec plinthes assorties.

Murs : revêtement peinture en mauvais état.

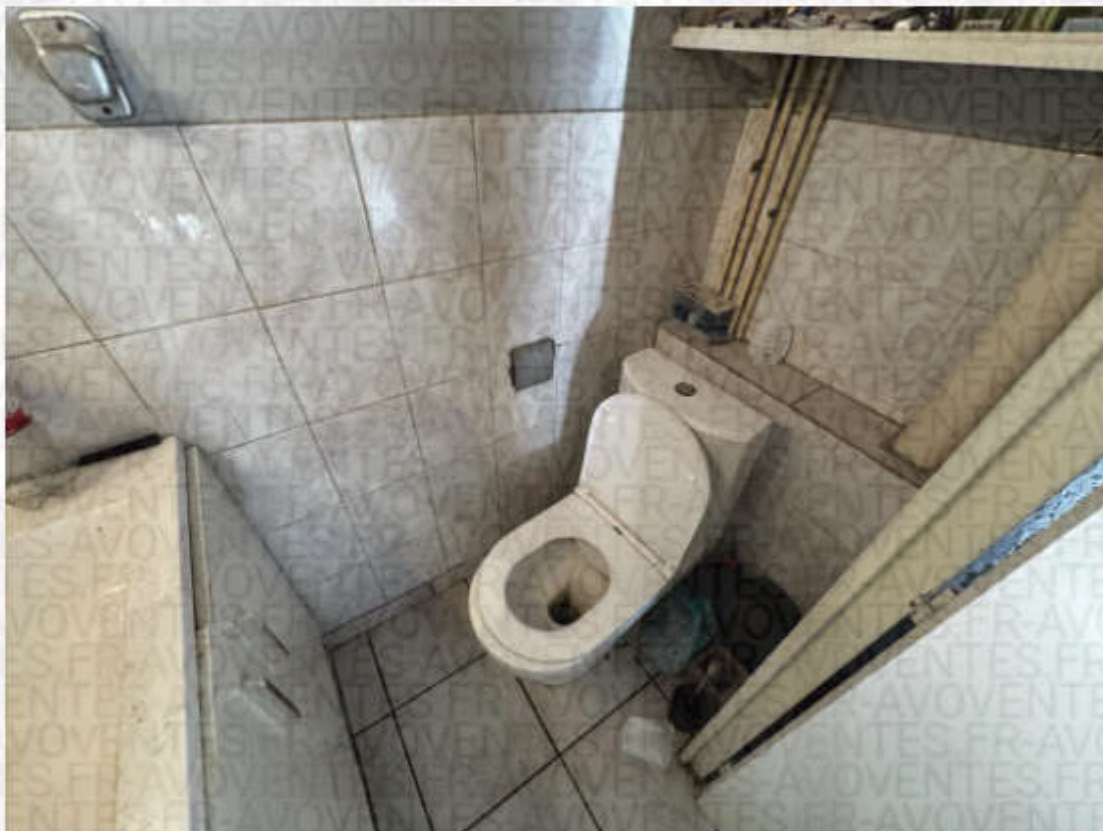
### W.C. - RDC

Sol : carrelage vétuste et en mauvais état.

Murs : placage faïencé en partie basse vétuste, les parties peintes sont vétustes.

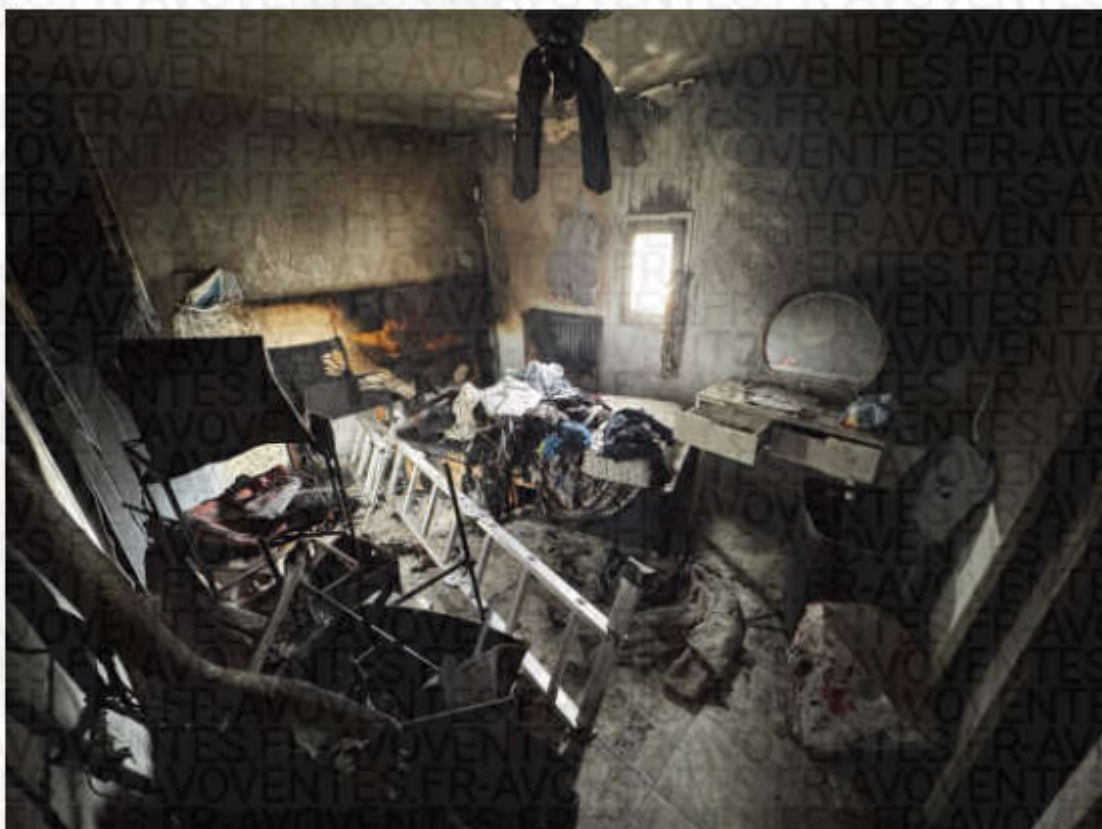
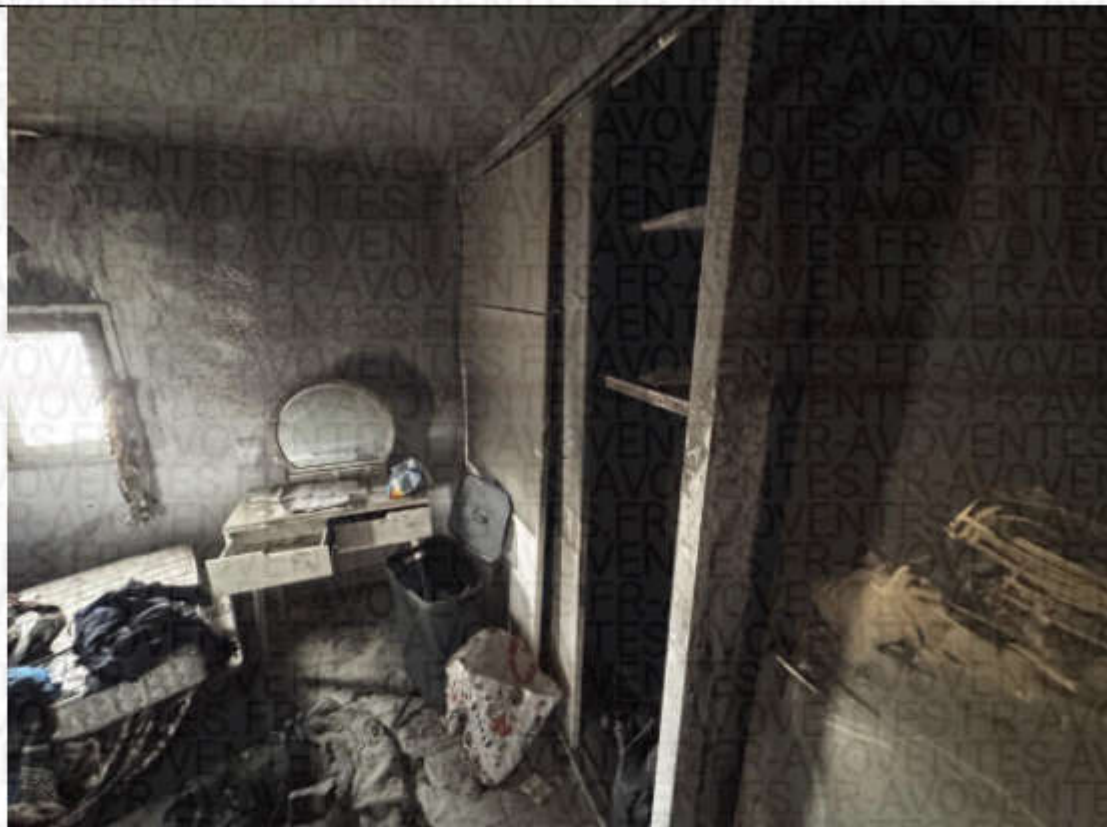
- un radiateur calciné.
