PROCES-VERBAL DESCRIPTIF PORTANT SUR L'IMMEUBLE DE

LE JEUDI SIX FÉVRIER DEUX MILLE VINGT-CINQ

93 Traverse Susini à MARSEILLE (13013), quartier Saint Jérôme, dans un ensemble immobilier en copropriété dénommé « Colline Stella », cadastré sous les références suivantes : 887 section H n°143 d'une contenance de 33a 03ca et 887 section K n°83 d'une contenance de 34a 96ca,

LOT N°165 :
APPARTEMENT N°B004 SITUÉ AU REZ-DE-CHAUSSÉE

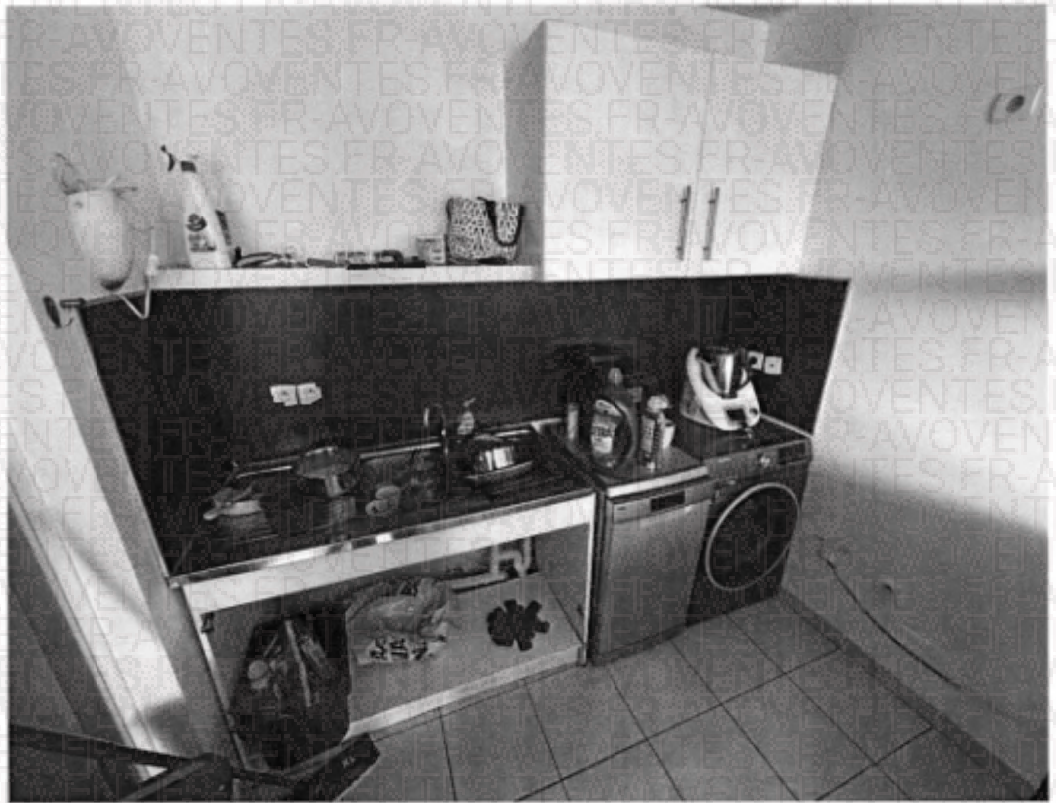
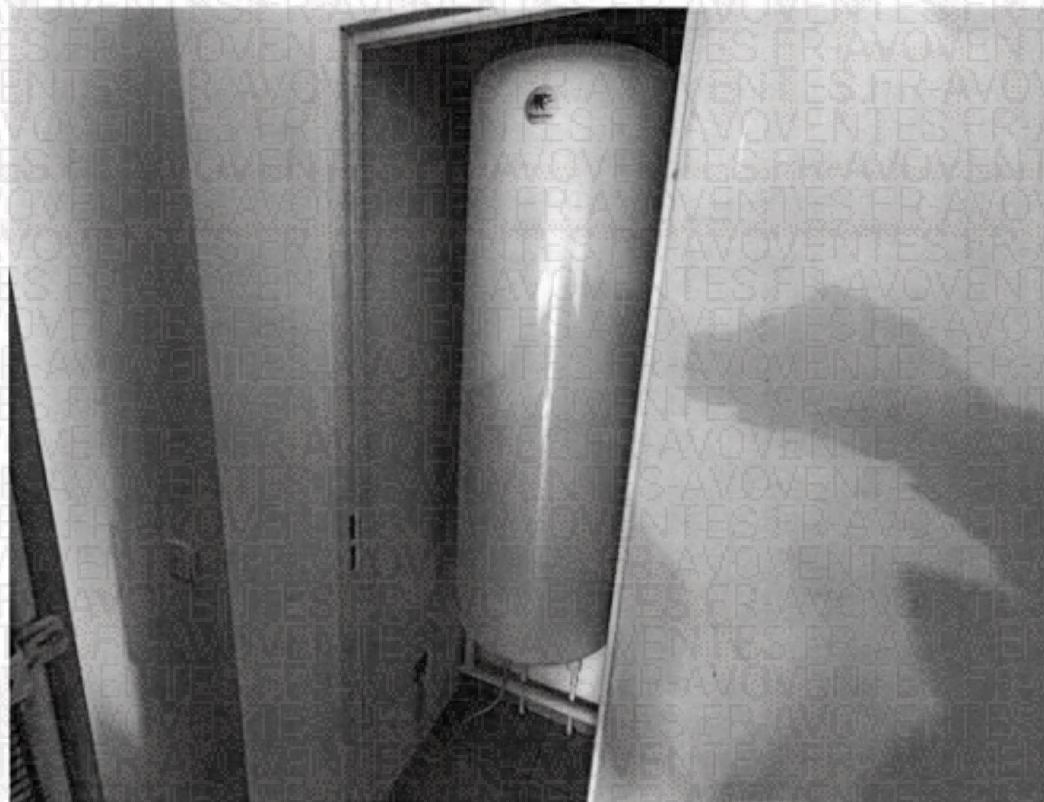
COIN CUISINE :

Celui-ci se trouve sur la gauche du séjour et il est délimité par un plan de travail avec trois placards. Un second plan de travail en face comprend la plaque et le four, présence d'une hotte au-dessus. Sur la gauche, présence d'un évier en inox à deux bacs avec mitigeur/mélangeur et en-dessous un meuble dont il manque les portes. Au-dessus, présence d'une étagère et d'un placard deux portes. L'ensemble est en état correct.

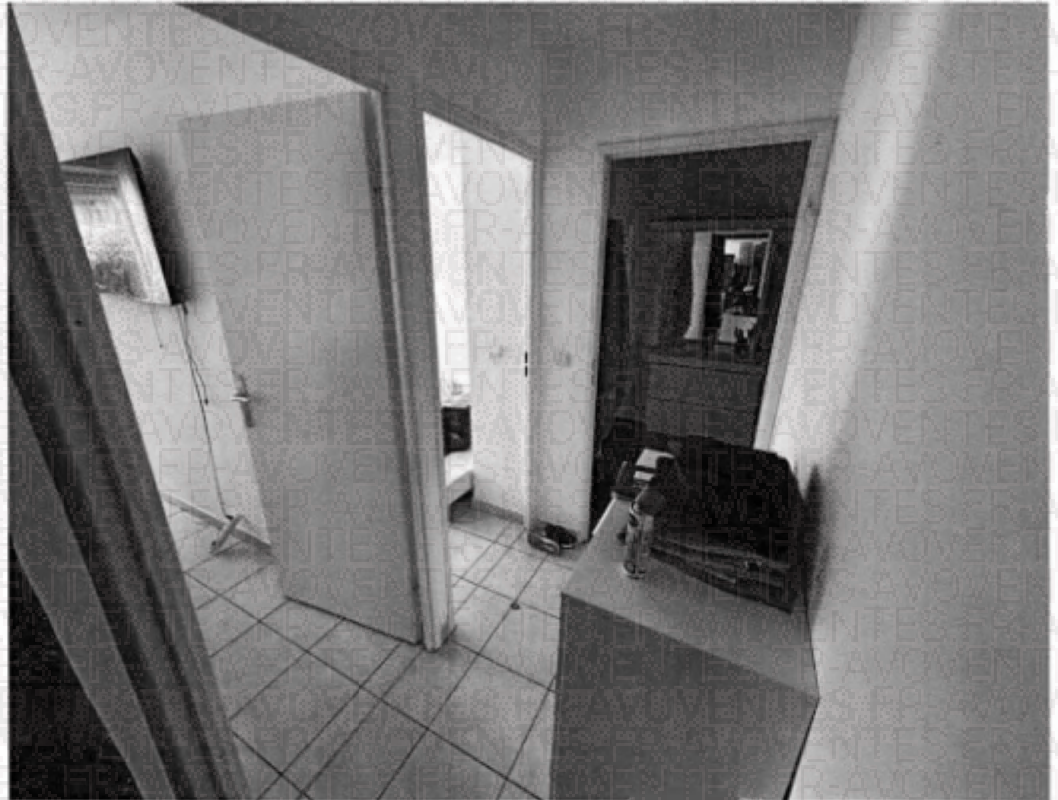
DÉGAGEMENT :

De retour dans l'entée, j'accède à la porte de droite donnant sur un dégagement desservant de gauche à droite : une première chambre, une seconde chambre et la salle de bains. L'accès s'effectue par une porte de communication pleine en bois, en bon état.

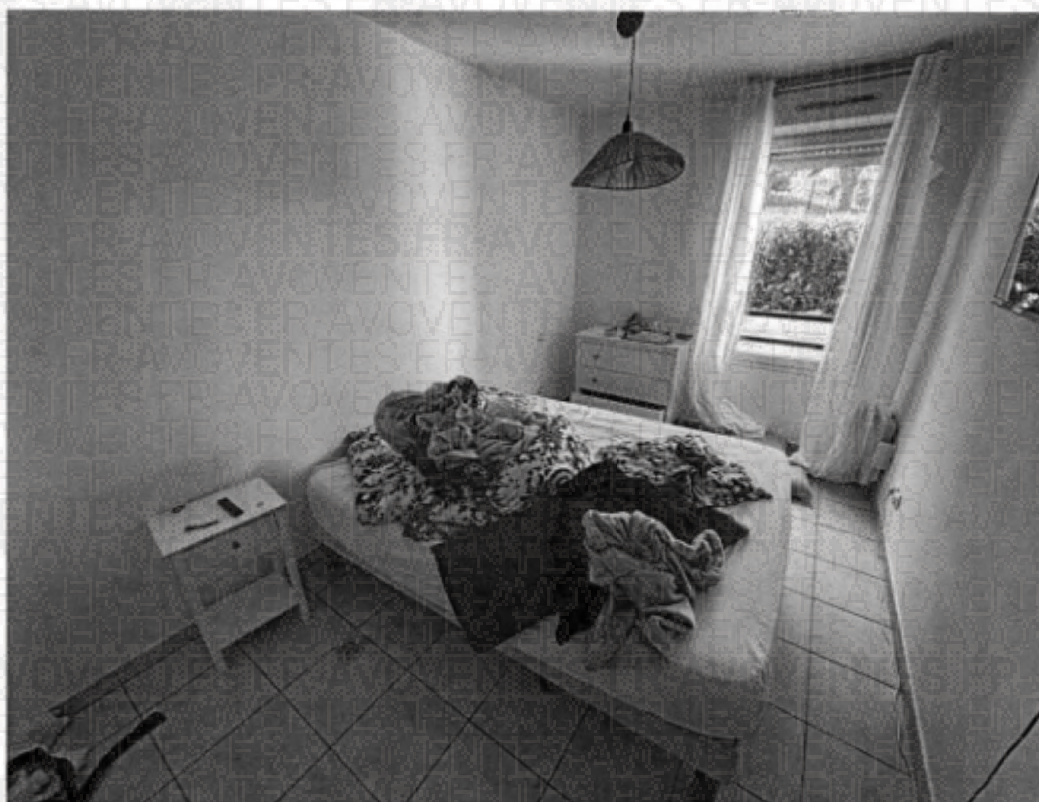
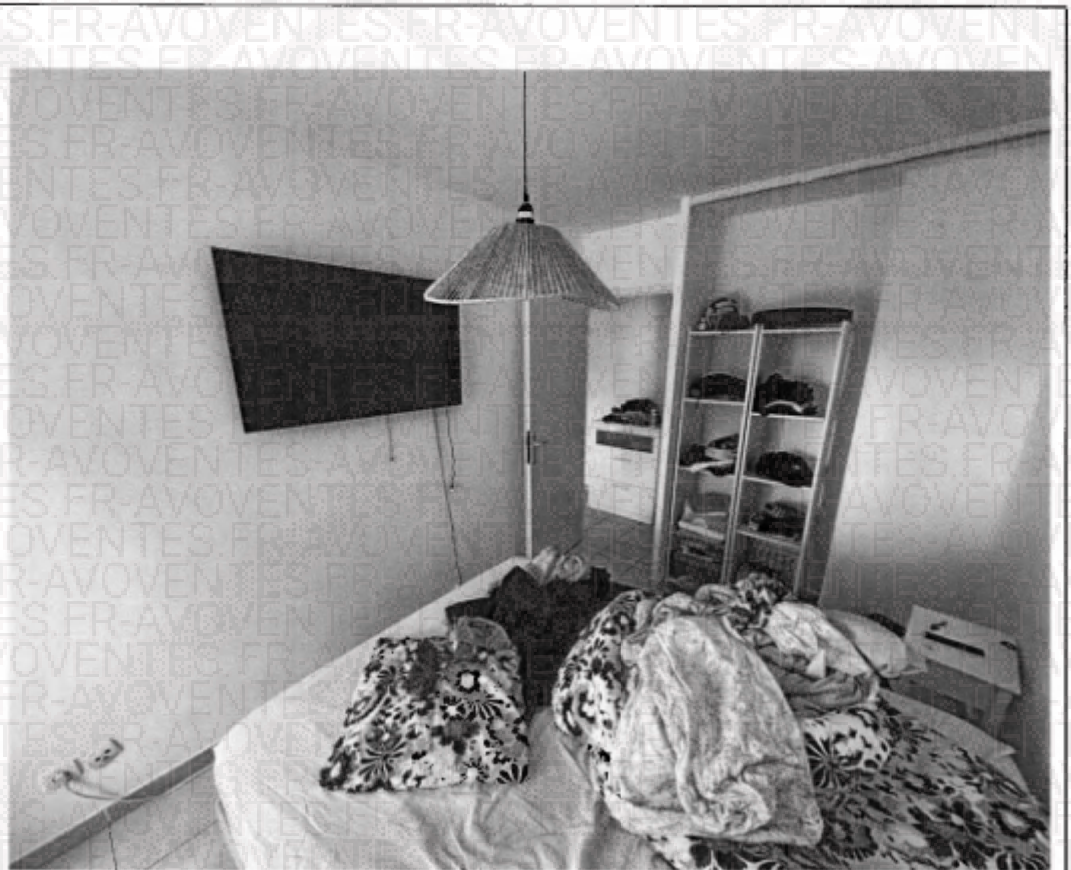
PREMIERE CHAMBRE :

- Un éclairage,
- Deux interrupteurs,
- Un radiateur,
- Un ensemble de prises et une prise antenne,
- Une tringle à rideau,
- Un rail pour des portes coulissantes de placard dont le locataire me précise qu'il les a déposées dans le séjour.

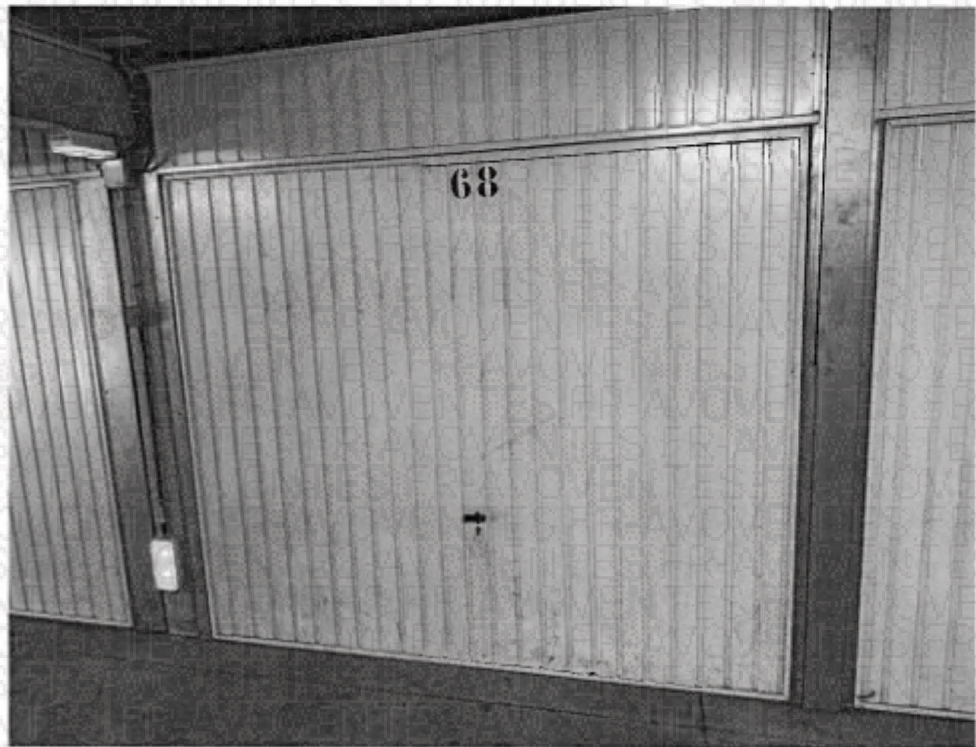
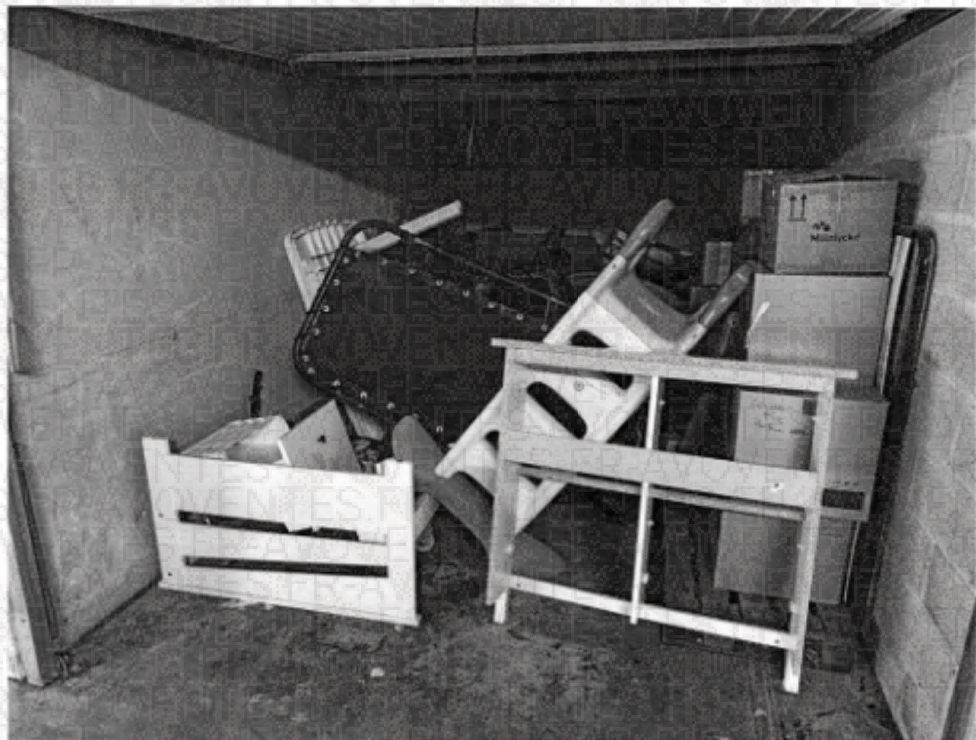
Je me rends au 1^{er} sous-sol de l'immeuble B. Ce box est identifié par l'inscription suivante sur la porte basculante : « 68 ».

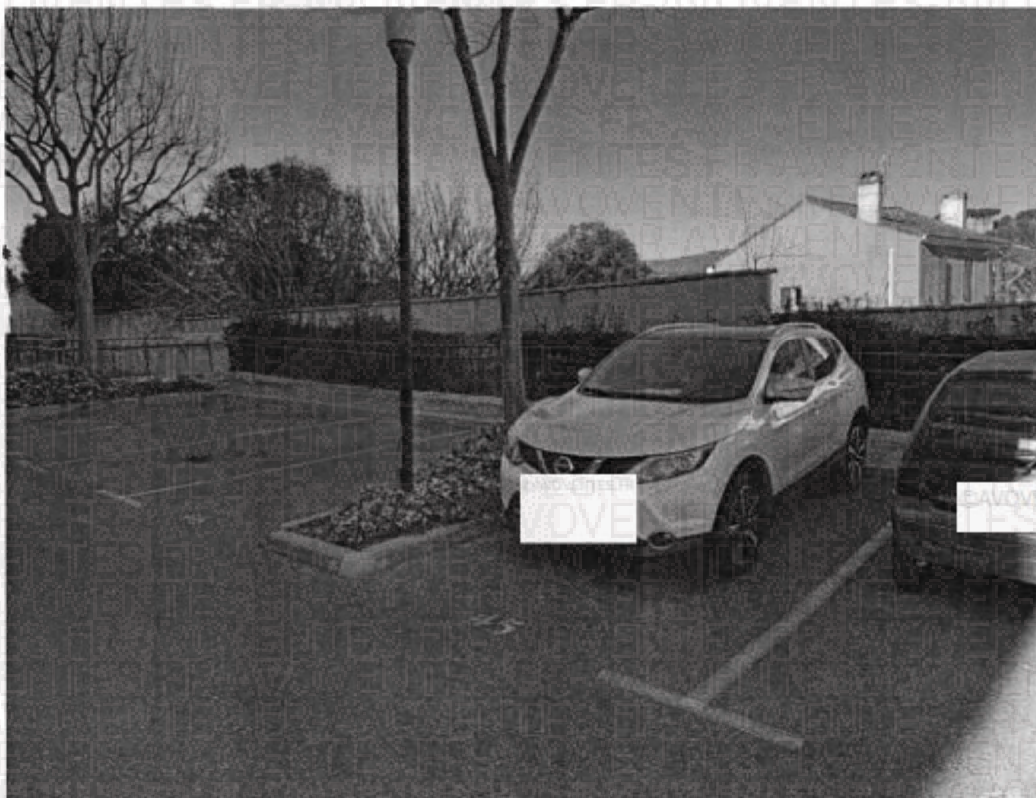
LOT N°45 :
UN EMPLACEMENT DE STATIONNEMENT A L'EXTÉRIEUR

Il s'agit d'un emplacement de stationnement dans la résidence, à l'extérieur, identifié par l'inscription suivante au sol : « 45 ».
