PROCES VERBAL DE CONSTAT

Certifie m'être spécialement transporté ce jour à 09h40 à (69100) VILLEURBANNE, 201 Rue Jean Voillot, à l'effet de dresser procès-verbal de description des biens appartenant à

sur la commune (69100) VILLEURBANNE, 201 Rue Jean Voillot, sur une parcelle figurant au cadastre de la date commune section CD n°182 d'une contenance de 0ha 04a 57ca

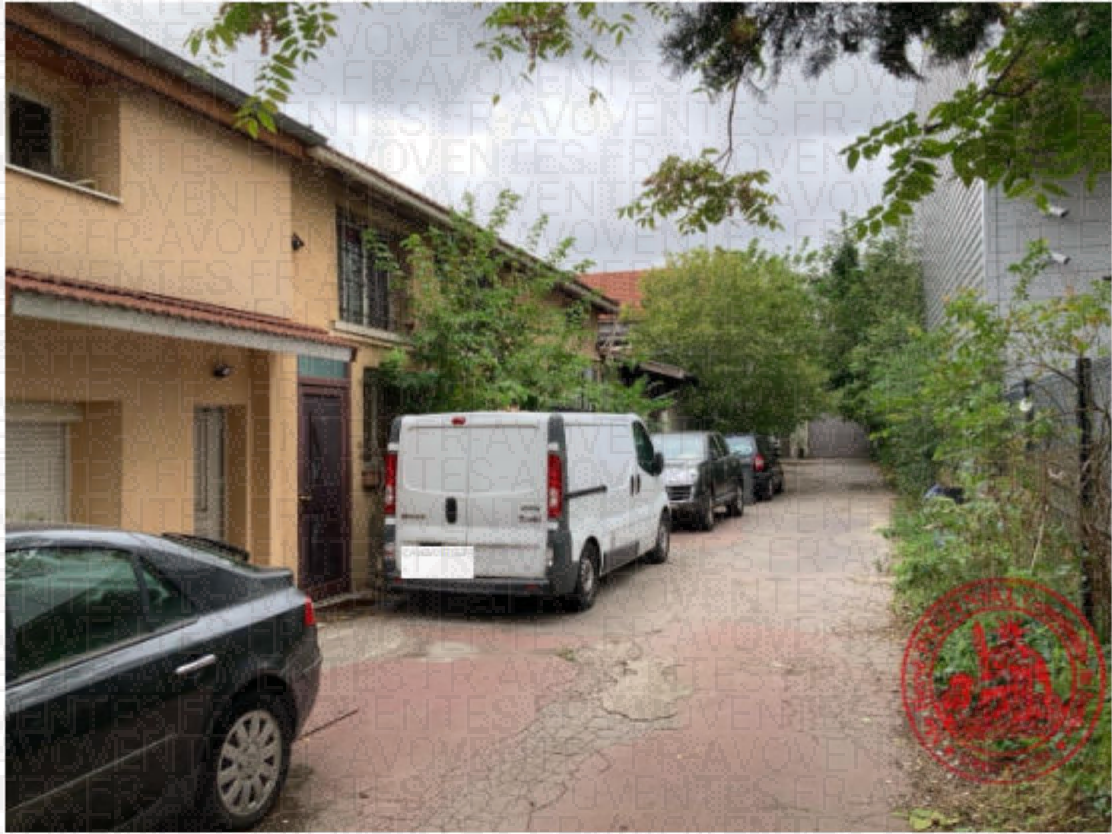
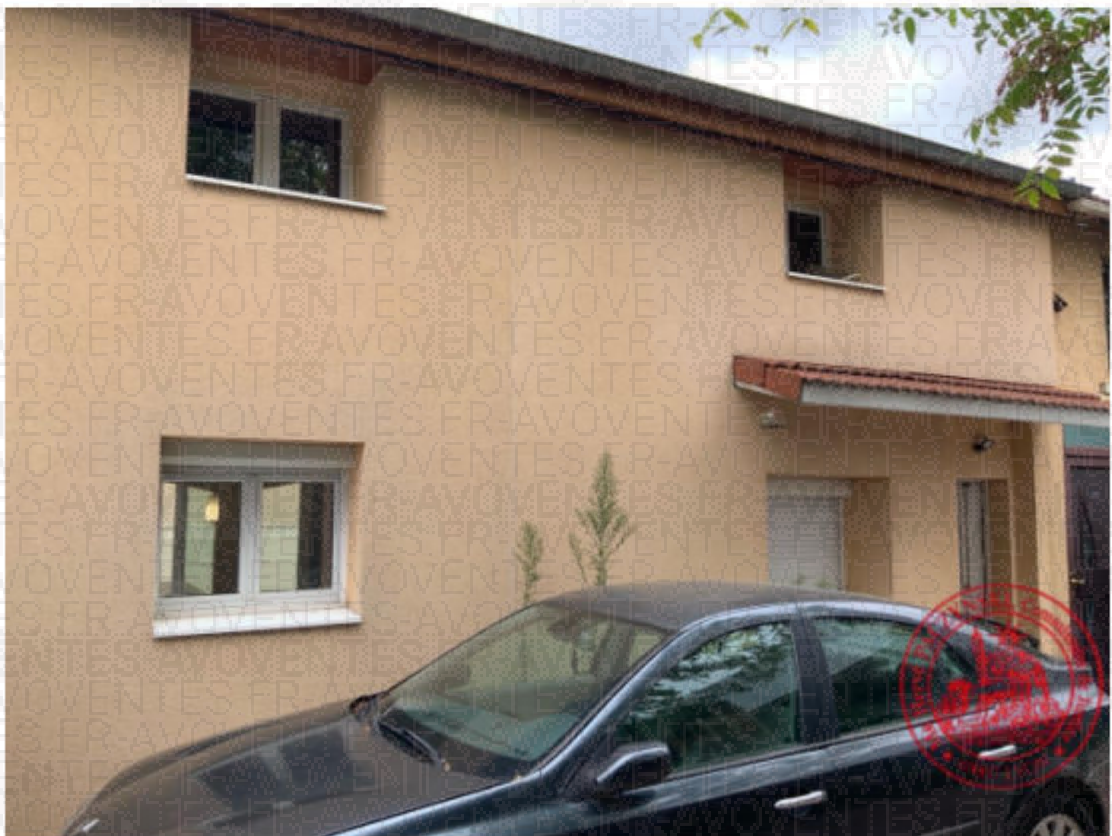
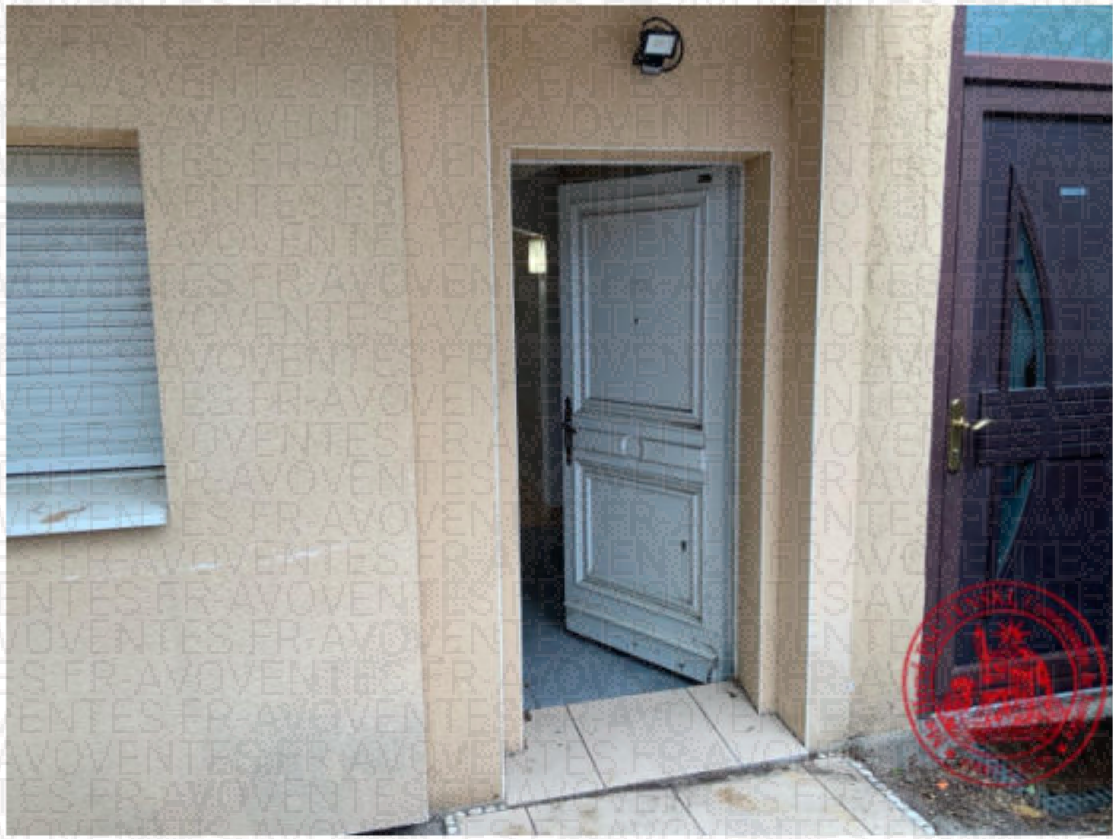
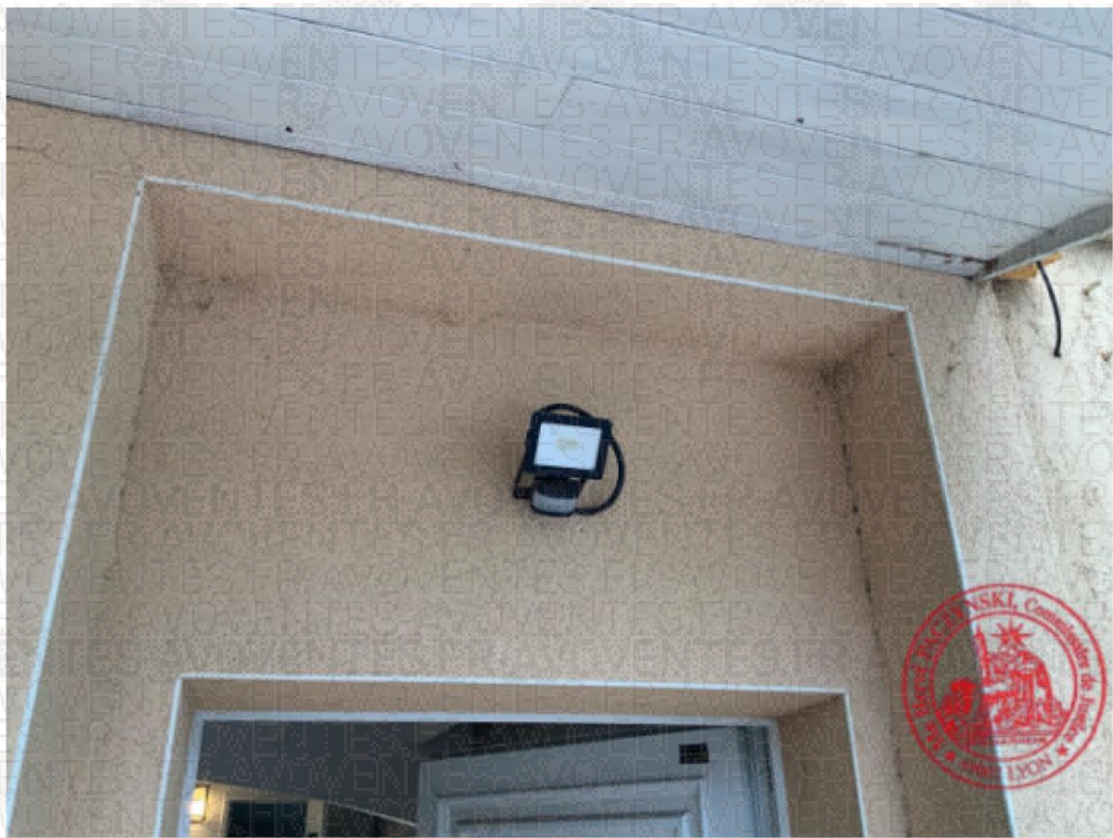
Le bien est accessible depuis un chemin d'accès non fermé, l'enrobé bitumineux est faïencé. La façade est en bon état, je note des traces.

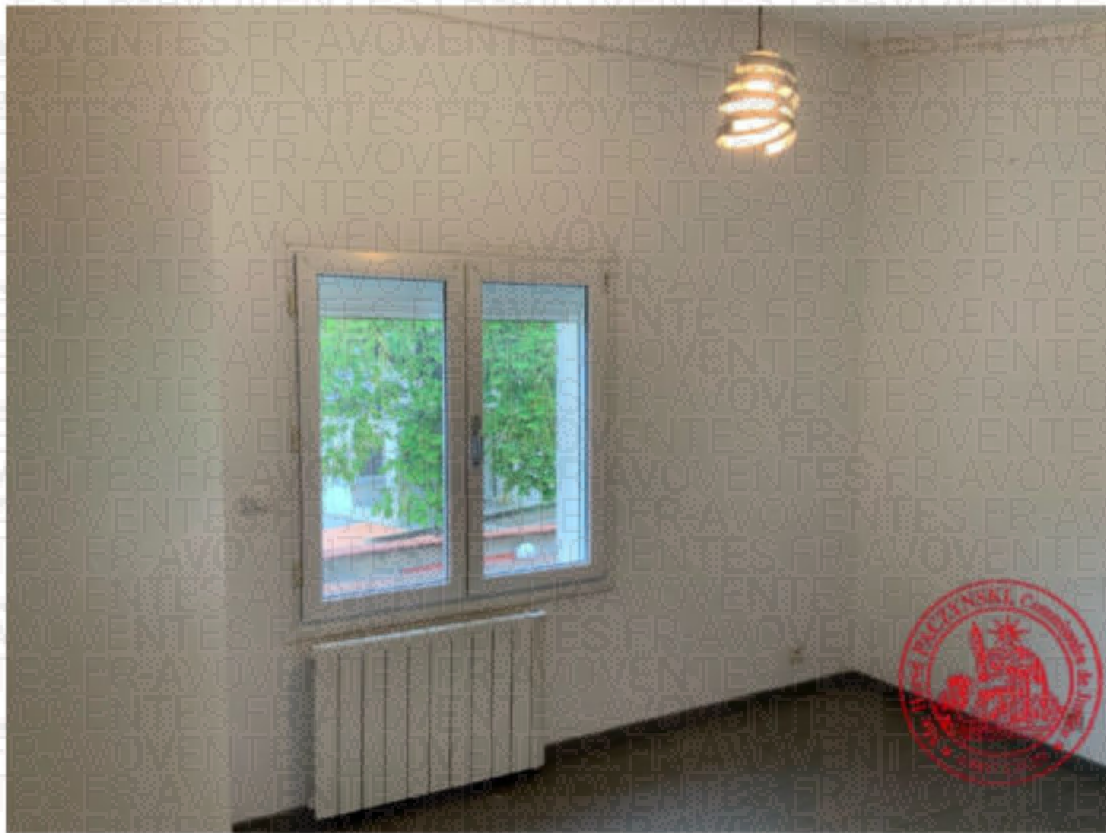
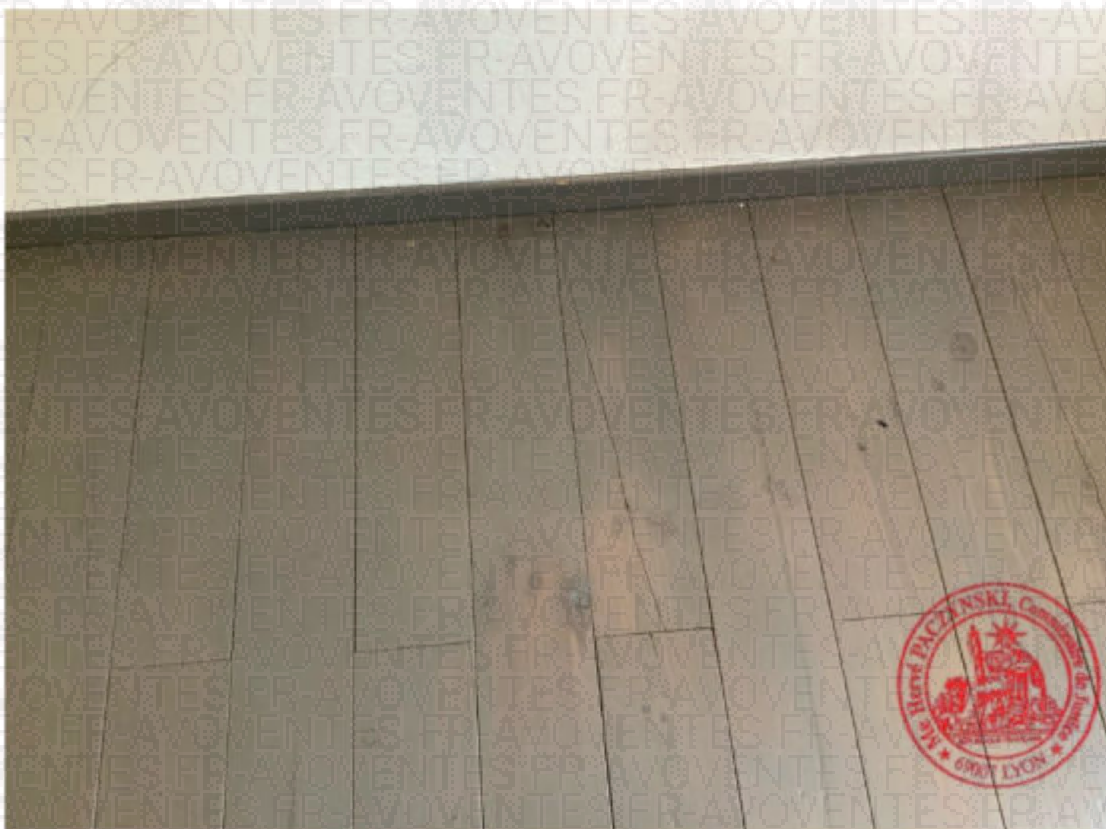
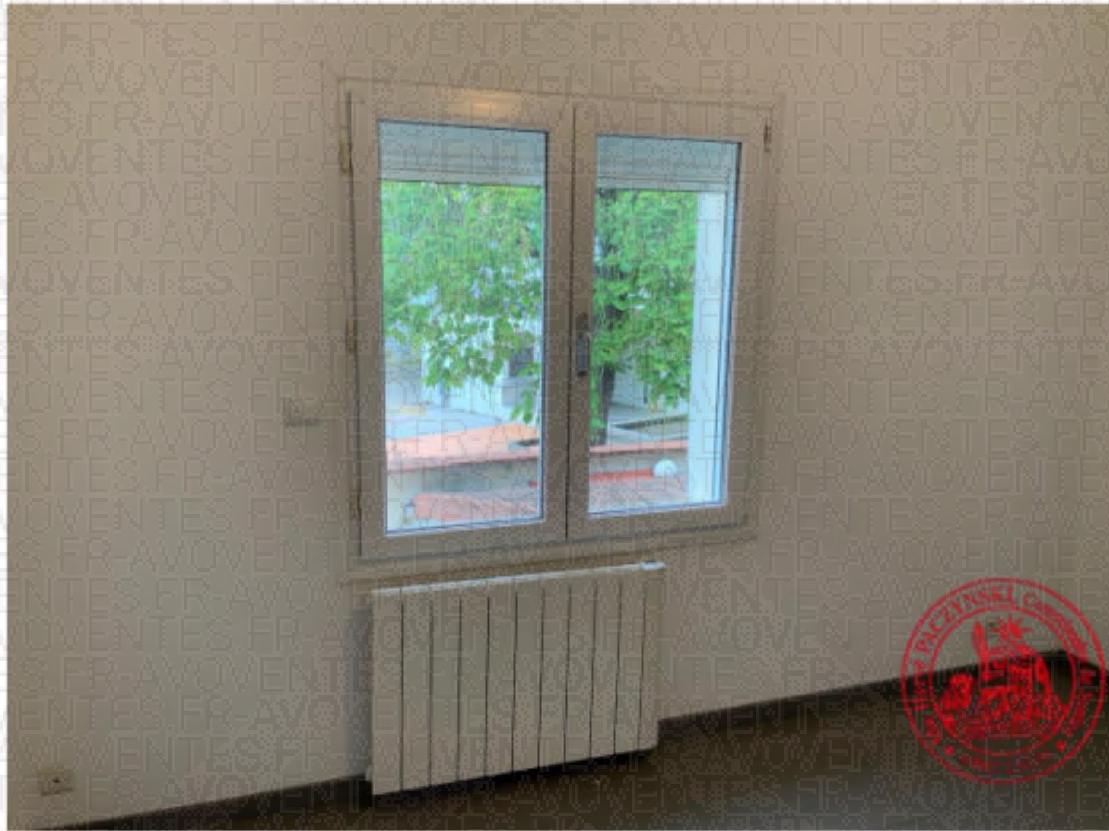
CHAMBRE 1 - R+1

Parquet au sol en état d'usage, je note une lame fendue. Plinthes bois en état d'usage. Les murs peints de couleur blanche sont en état d'usage, je note des traces et marques par endroits ainsi que des chevilles de fixation. Une fenêtre avec volet électrique fonctionnel donnant sur cour intérieure. Un convecteur électrique fonctionnel.

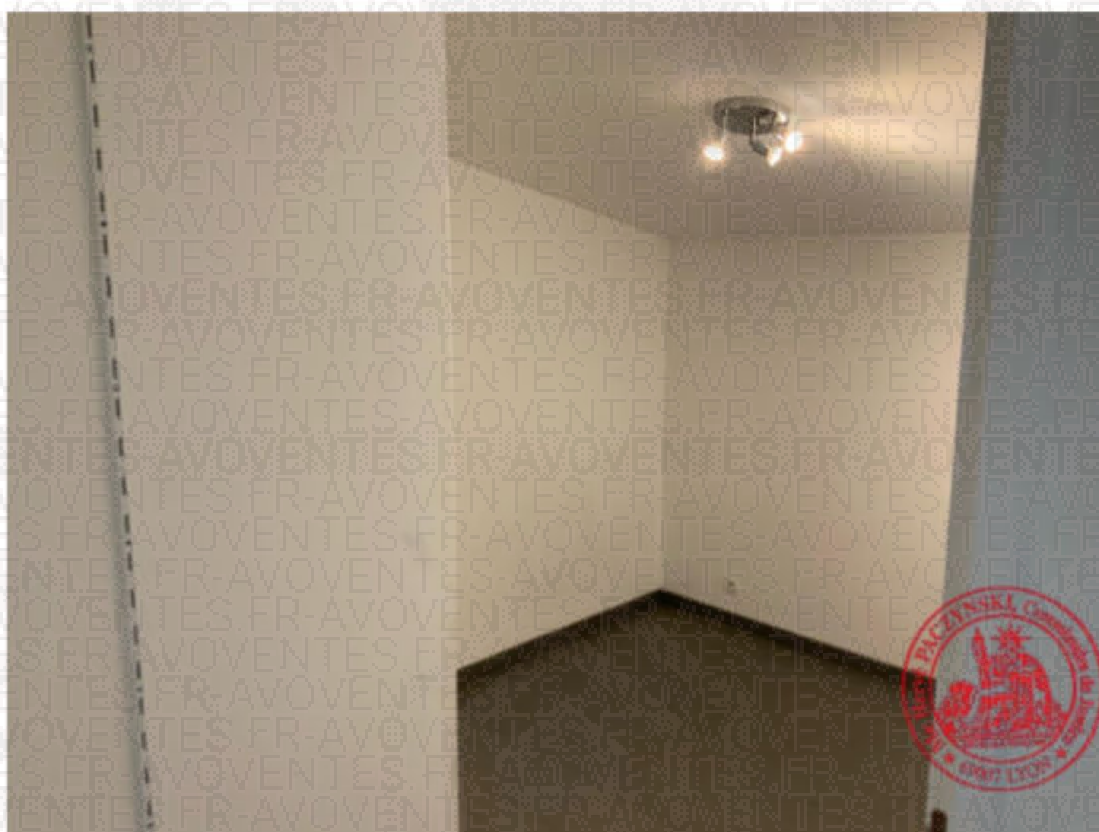
CHAMBRE 2 - R+1

L'entrée est surélevée par rapport au reste de la pièce. Parquet au sol en état d'usage. Murs peints de couleur blanche présentant des traces et chevilles de fixation. Un convecteur électrique fonctionnel. Une fenêtre en état d'usage, absence de volet.

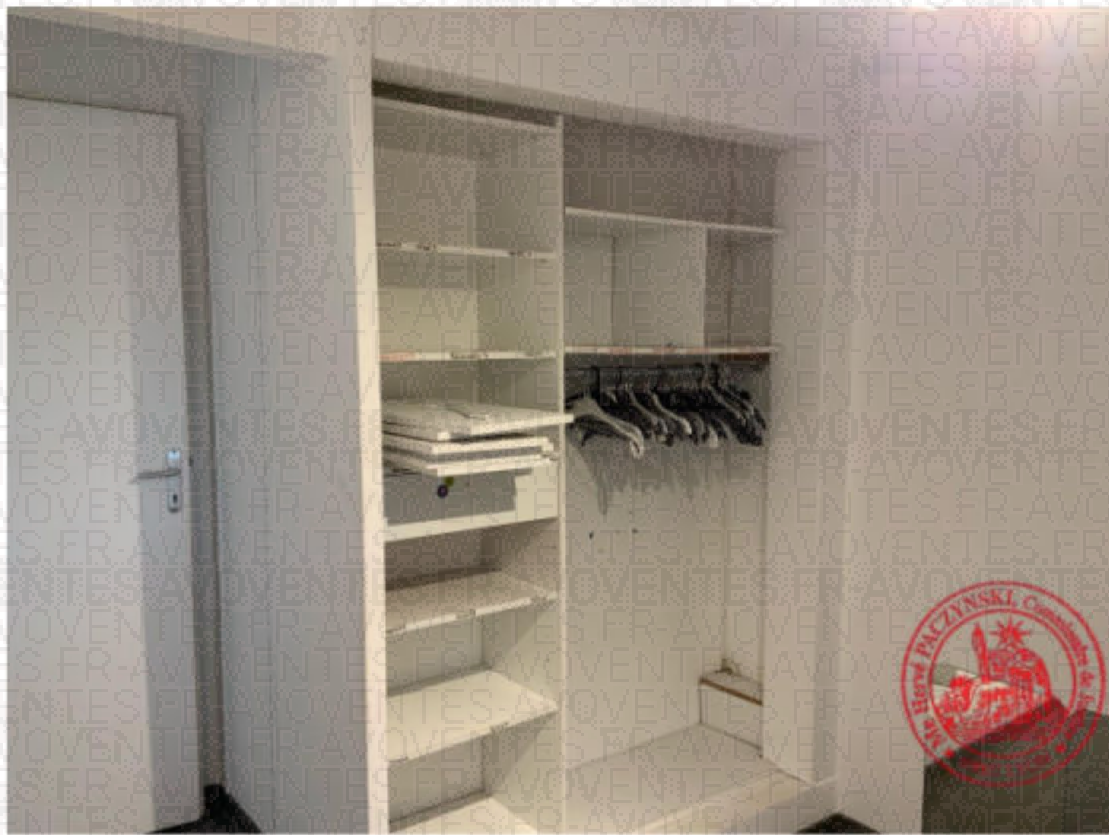
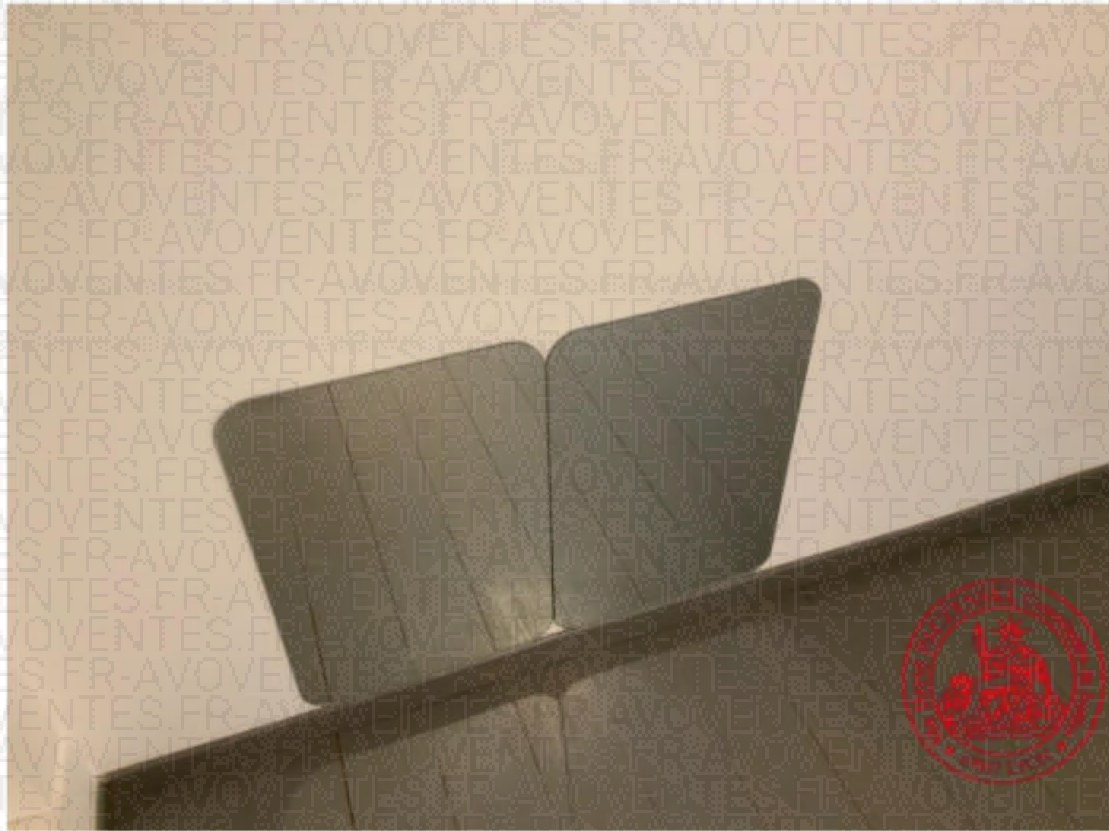
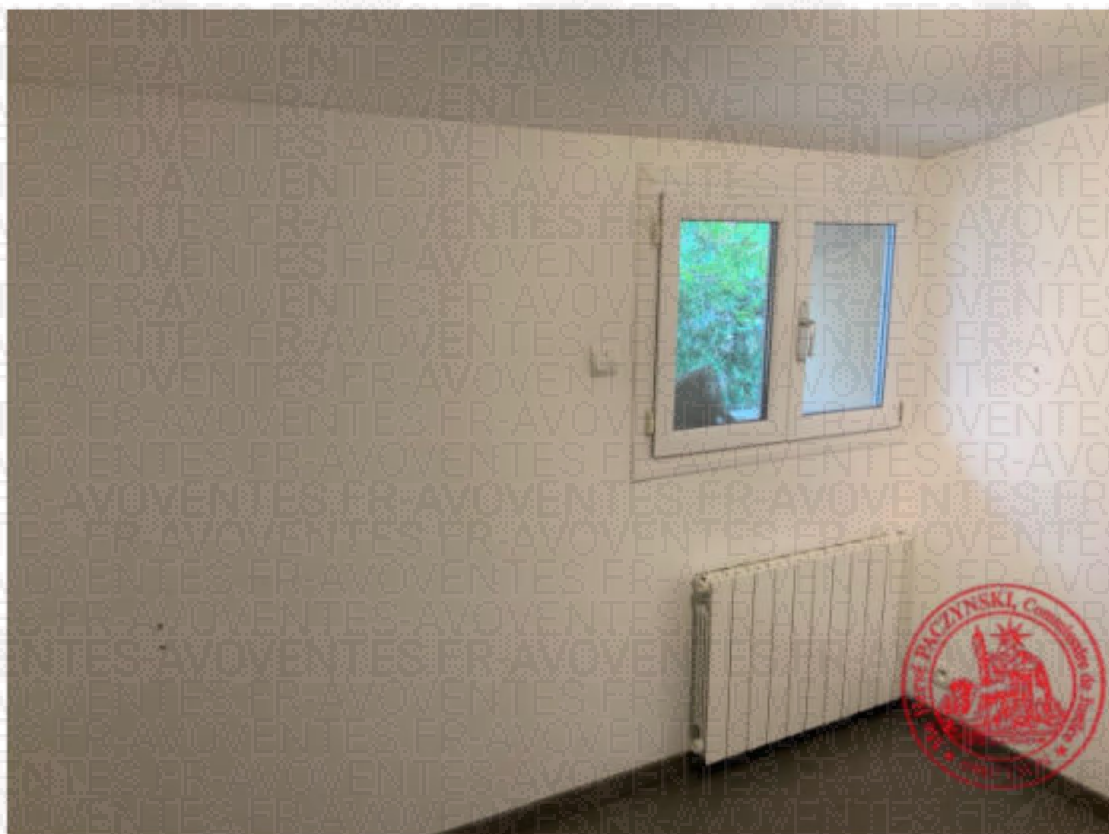
Présence d'un placard intégré sans porte avec dressing. Je note deux miroirs collés au mur en partie basse.

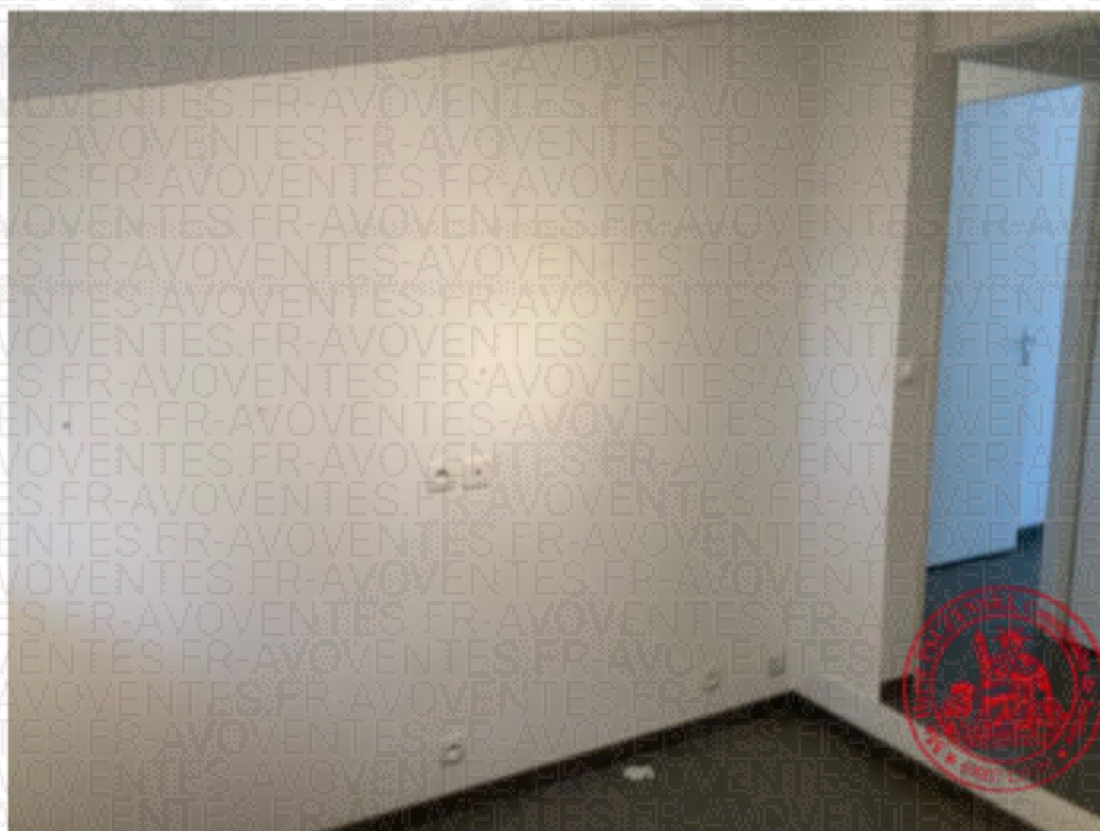
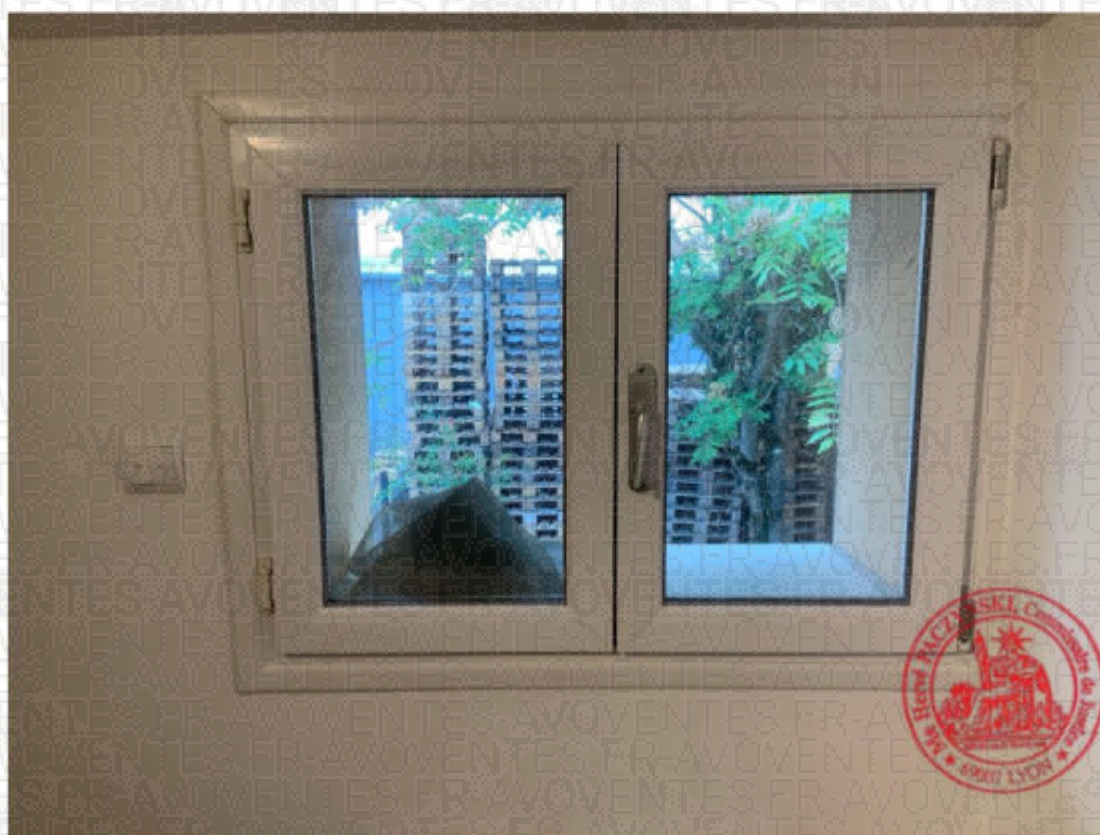
Le plafond incliné est en état d'usage, présence d'un luminaire trois spots.

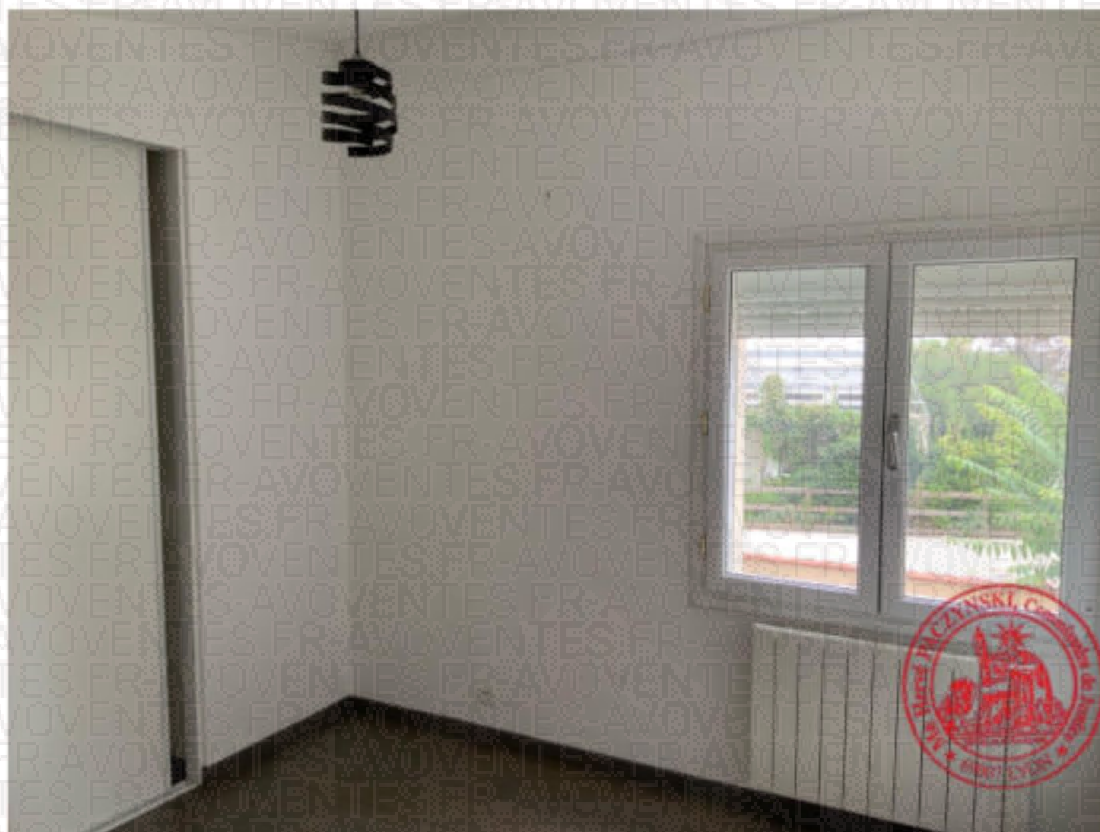
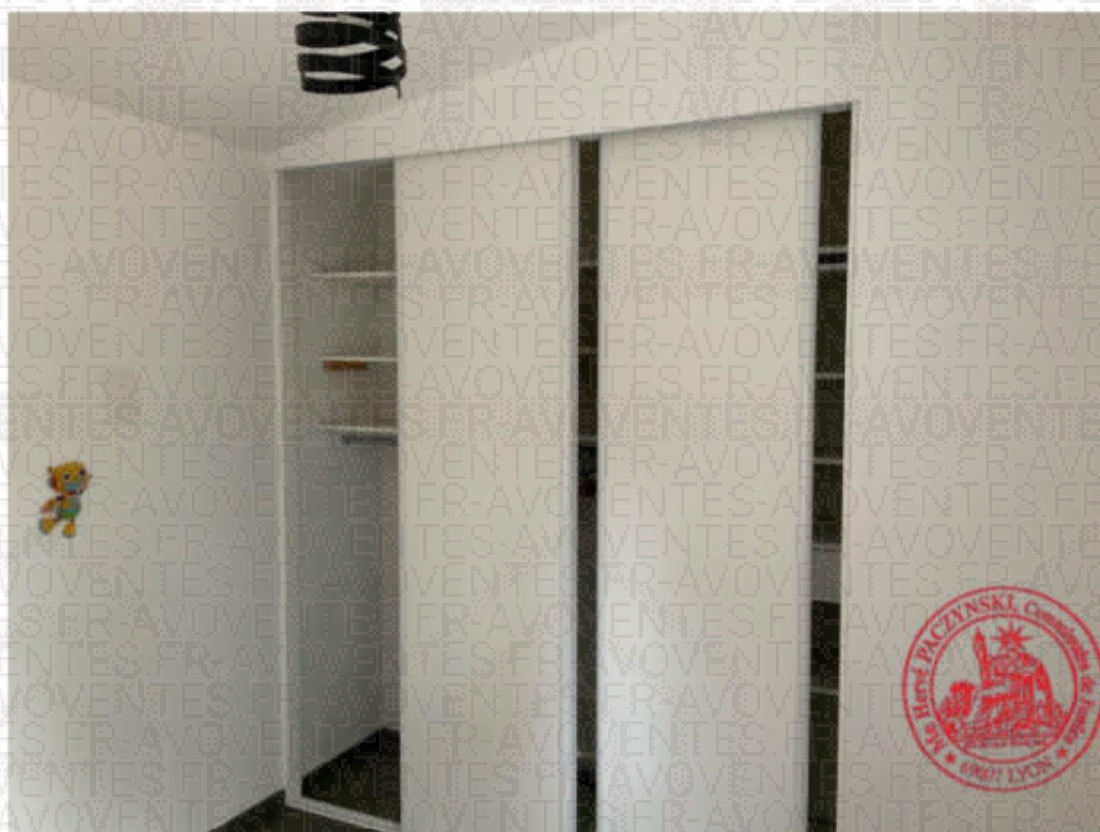
CHAMBRE 3 - R+1

Parquet au sol en état d'usage, plinthe bois en état d'usage. Murs peints de couleur blanche en état d'usage, je note des traces de reprise et chevilles de fixation. Une fenêtre en état d'usage, volet électrique fonctionnel ne terminant pas sa course dans le caisson en ouverture. Un placard intégré avec trois portes coulissantes en état correct et dressing intérieur. Plafond en état d'usage.

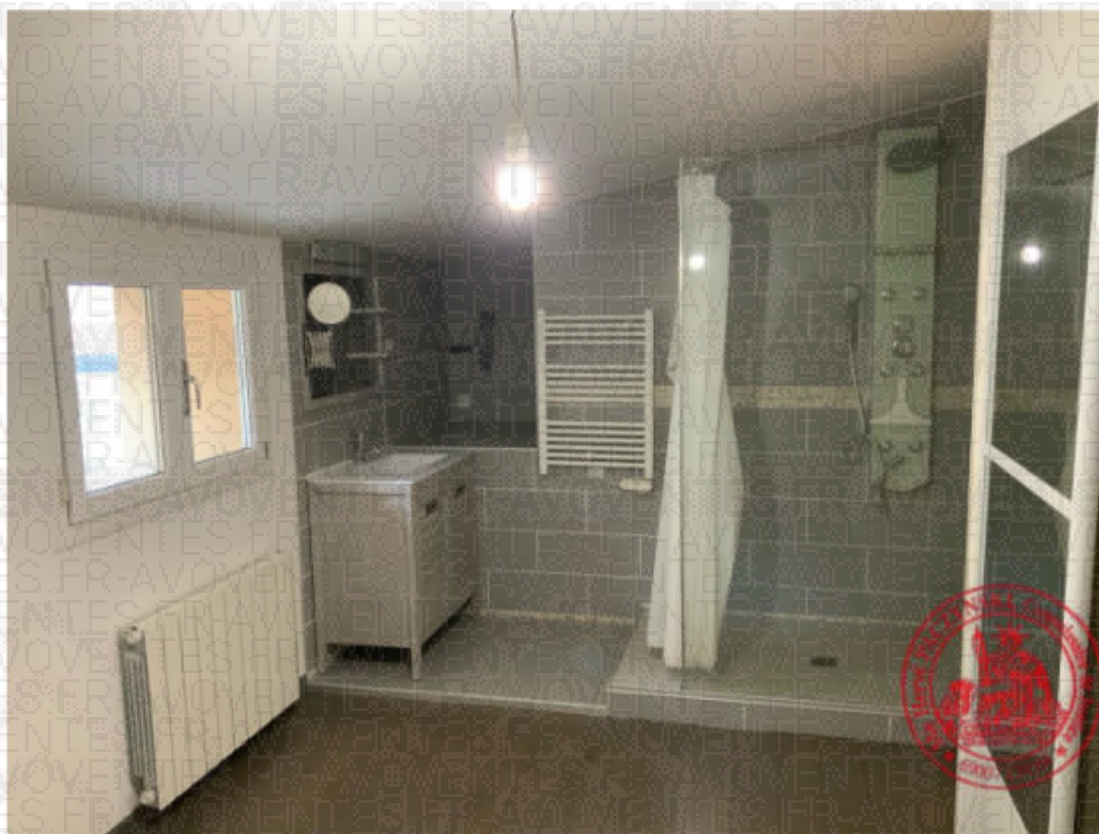
Espace bain avec sol et murs carrelés en bon état, un meuble lavabo deux porte, un miroir, un sèche serviette, une douche à l'italienne en bon état. Je note une arrivée d'eau et évacuation à droite du lavabo.

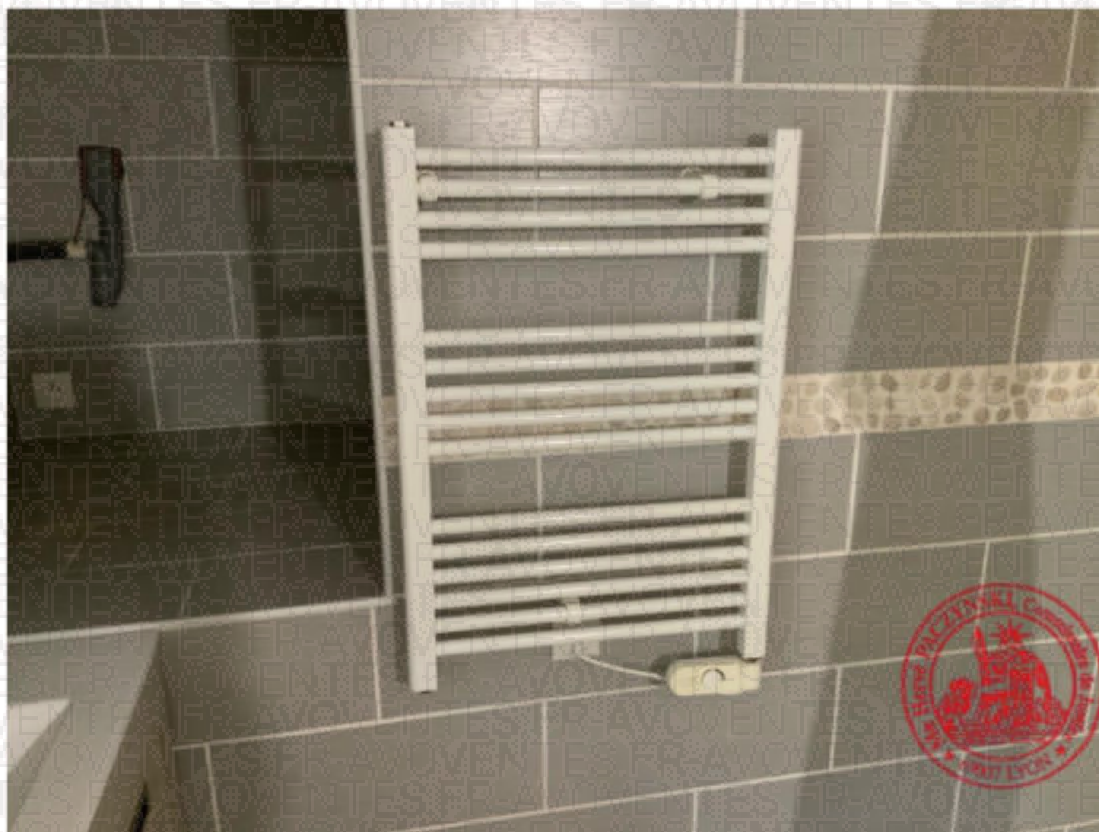
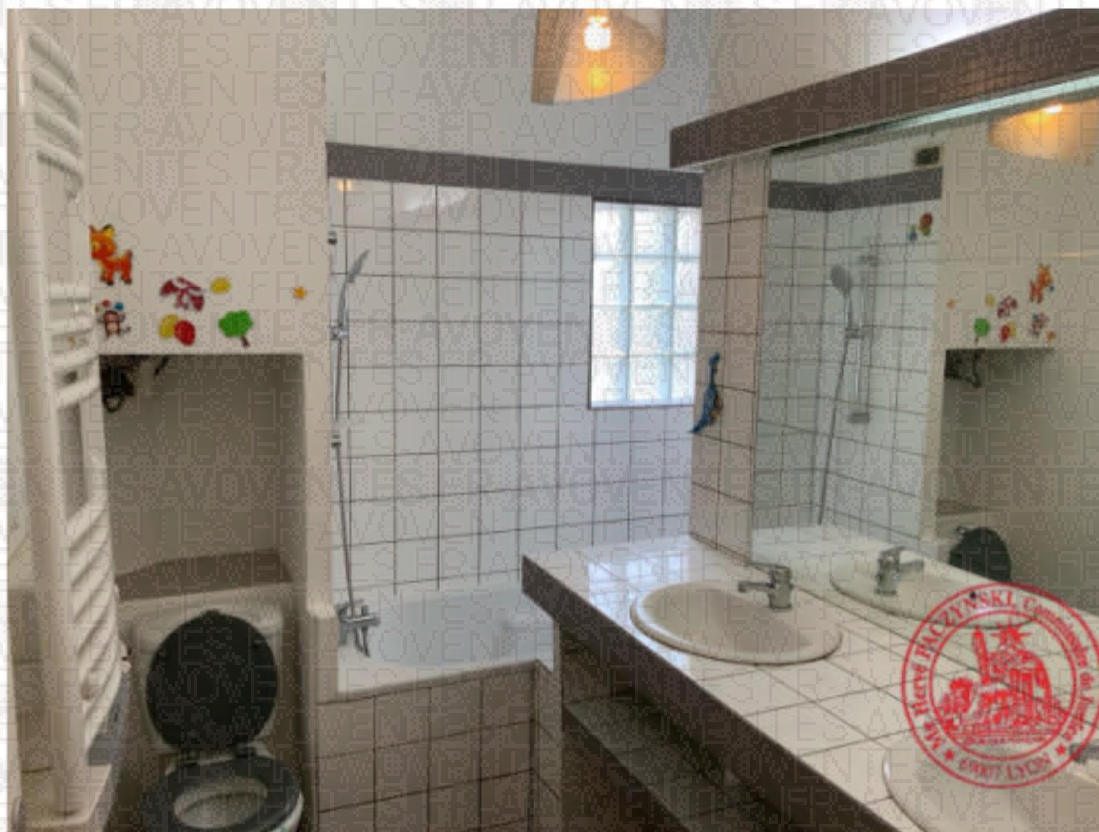
SALLE DE BAIN - R+1

Parquet au sol en état d'usage. Murs en partie carrelé en état d'usage. Présence d'un WC, fond de cuvette sale. Un plan avec deux vasques et miroir en état d'usage, éclats sur le plan attendant aux vasques.

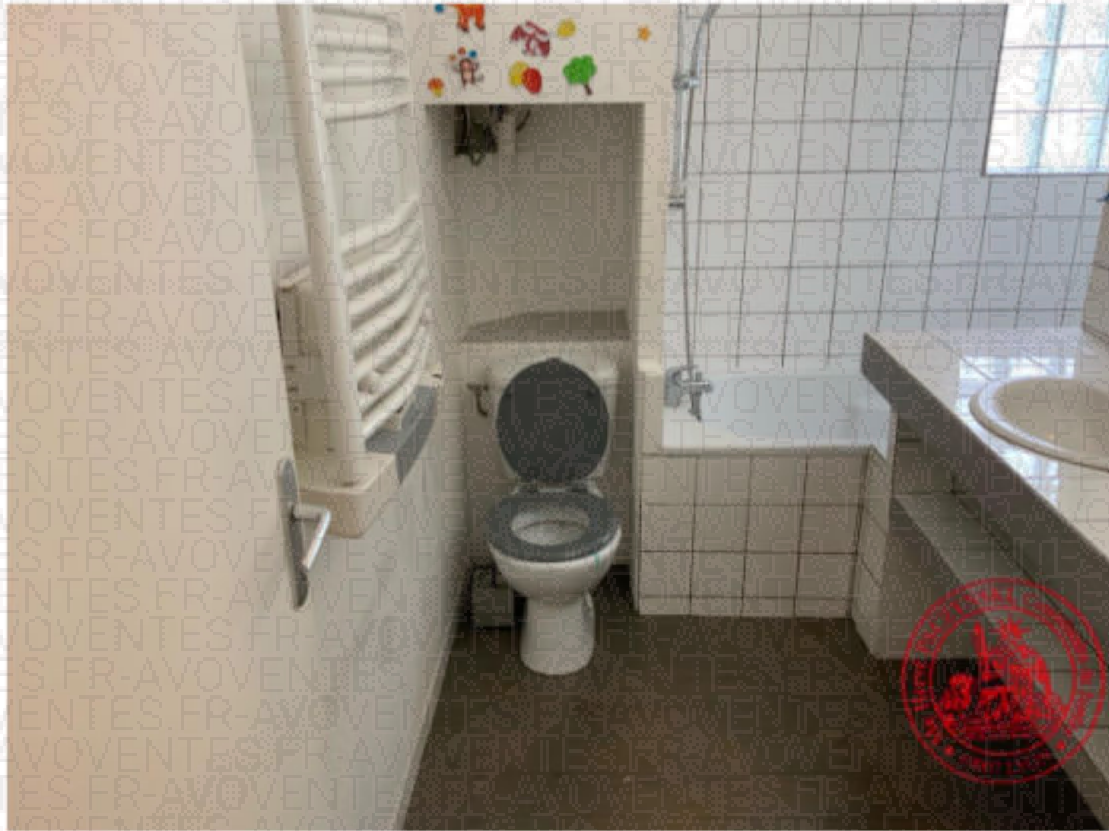
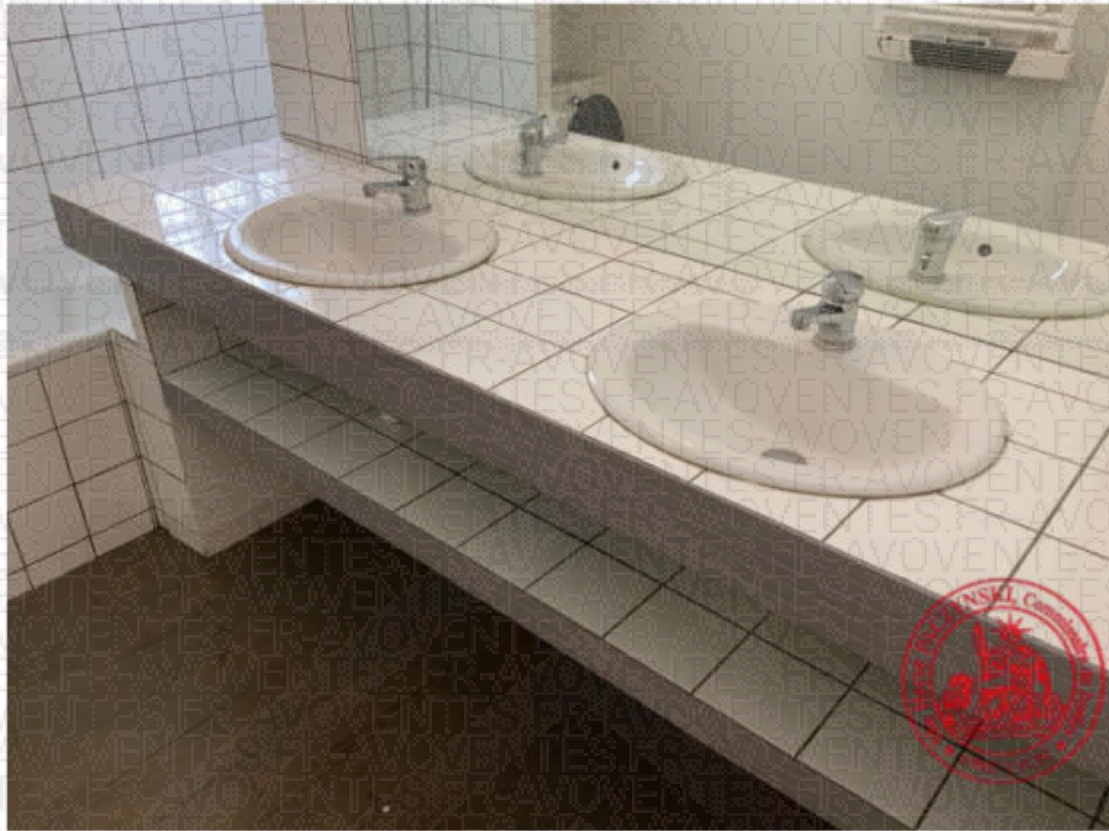
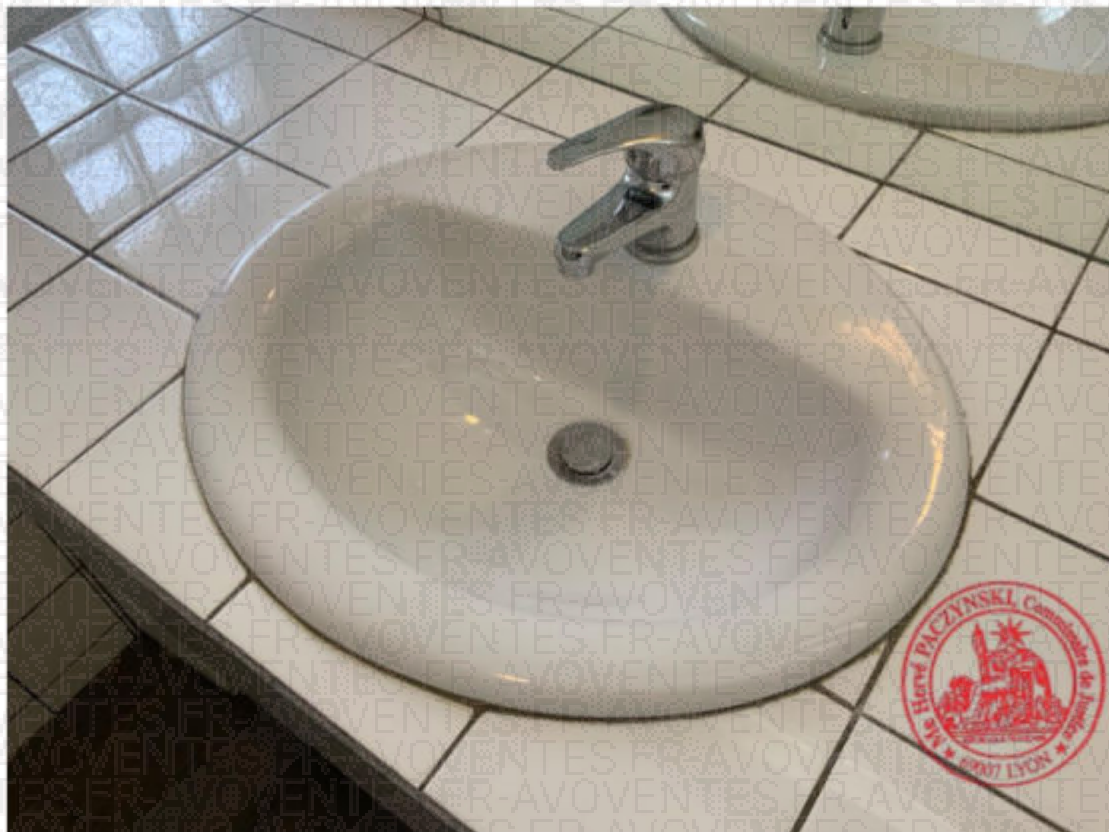
Mur gauche taloché, présence d'un ballon d'eau chaude au-dessus des WC, un sèche serviette en état d'usage.

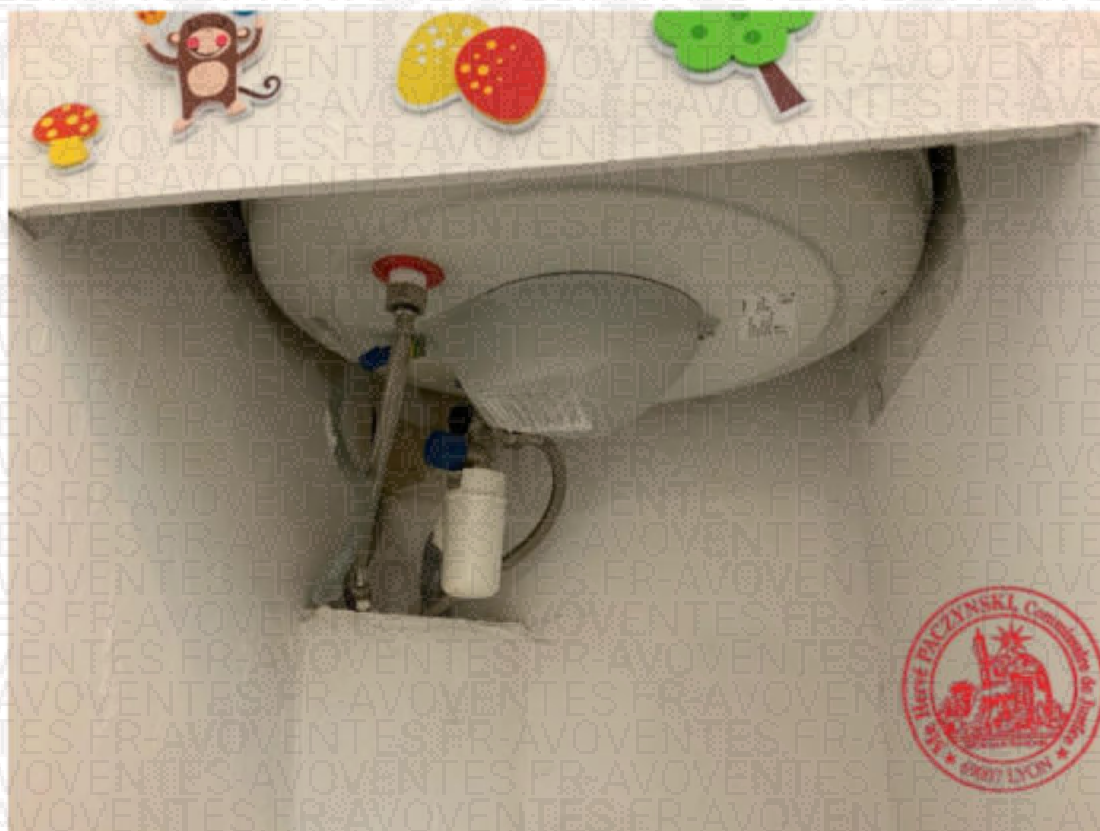
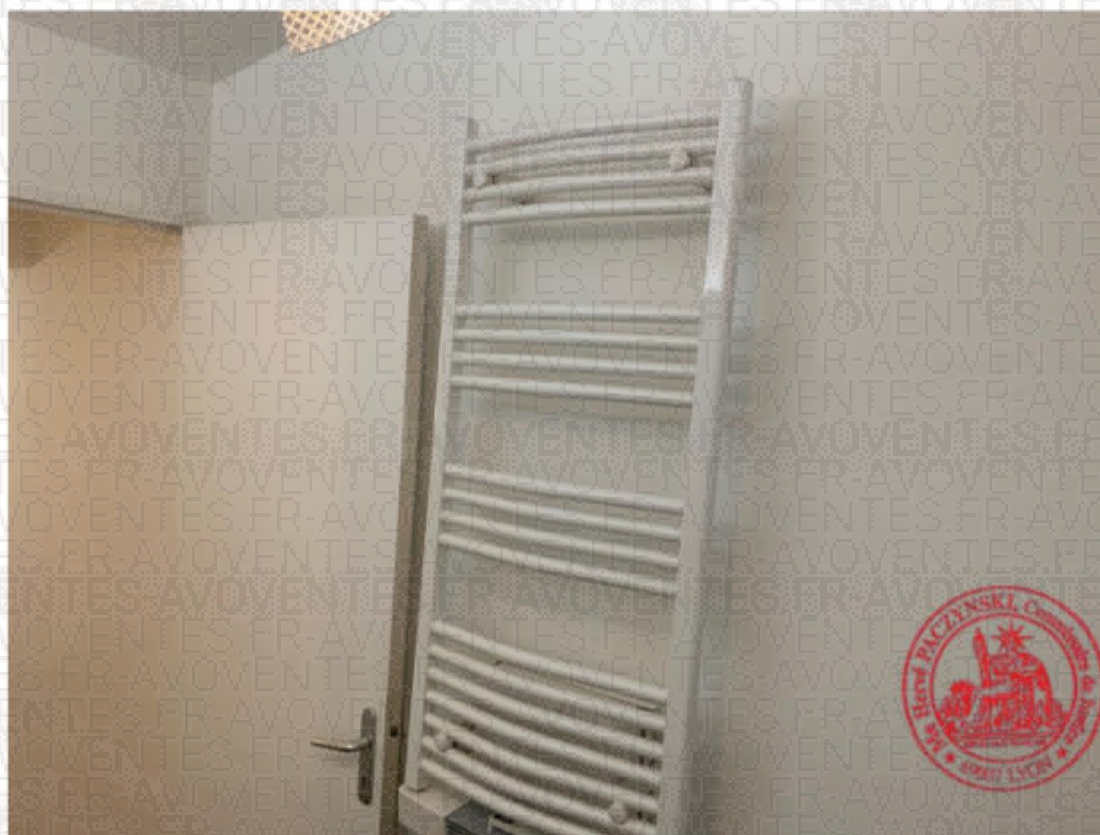
Présence d'une baignoire dans le renforcement avec ouverture en bloc de verre.
