PROCES VERBAL DE CONSTAT

Certifie m'être spécialement transporté ce jour à 09h40 à (69100) VILLEURBANNE, 201 Rue Jean Voillot, à l'effet de dresser procès-verbal de description des biens appartenant à

sur la commune (69100) VILLEURBANNE, 201 Rue Jean Voillot, sur une parcelle figurant au cadastre de la date commune section CD n°182 d'une contenance de 0ha 04a 57ca

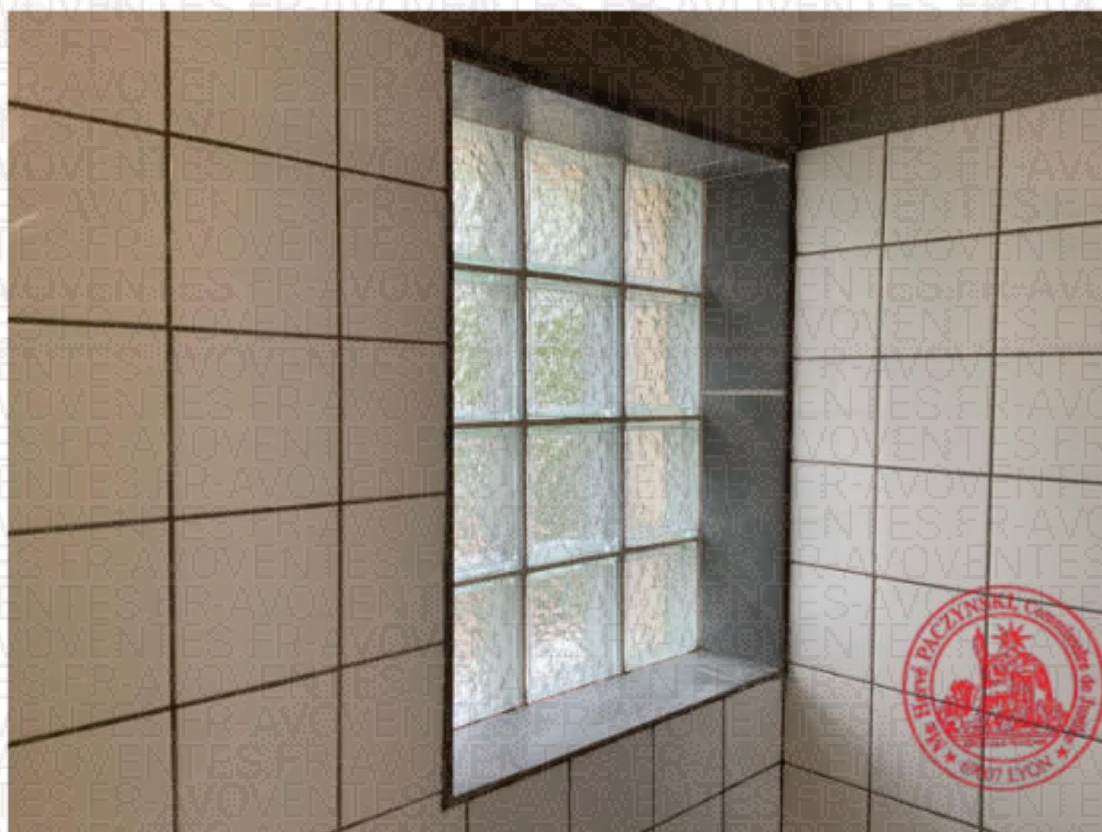
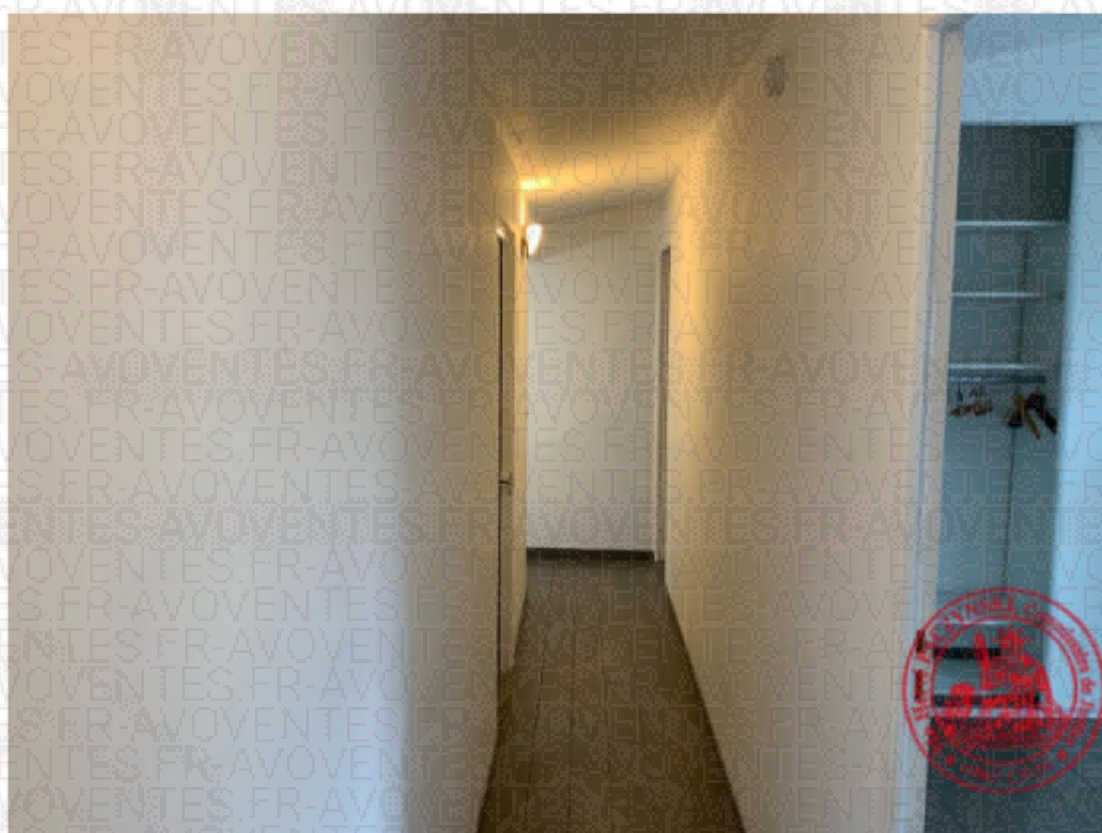
DISTRIBUTION - R+1

Parquet au sol en état d'usage. Les murs peints de couleur blanche présentent des traces par endroits.

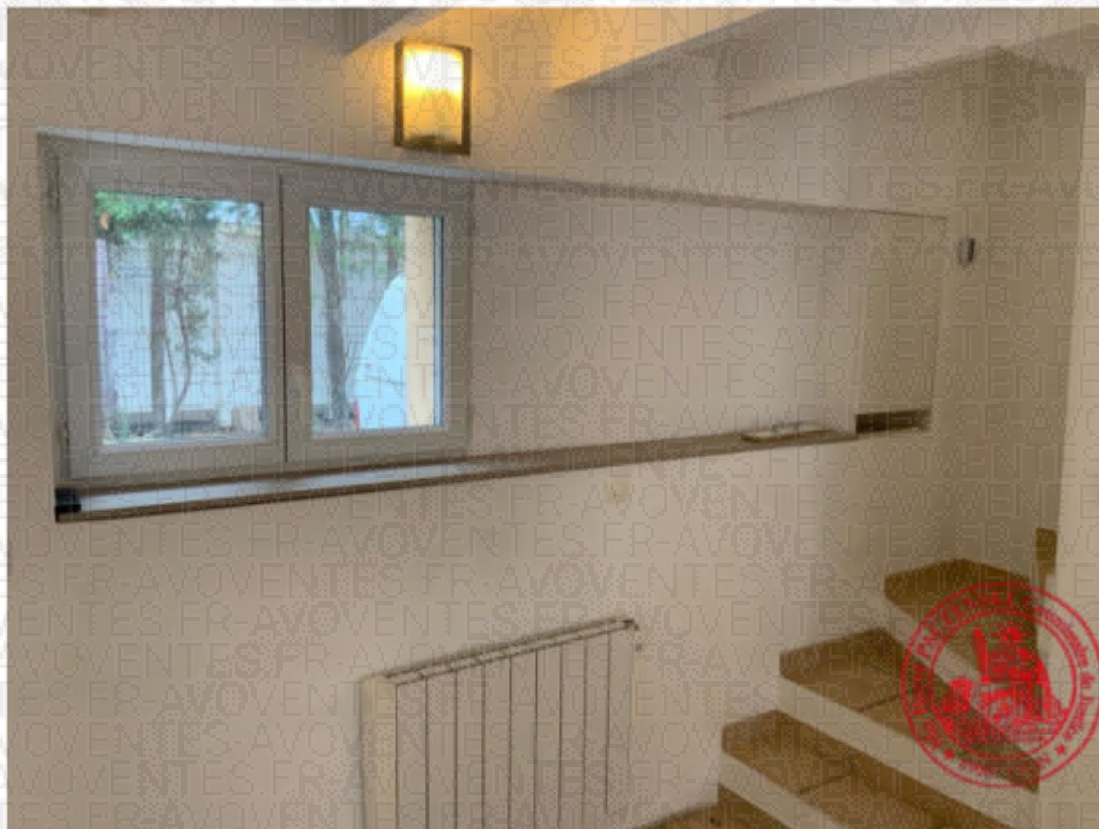
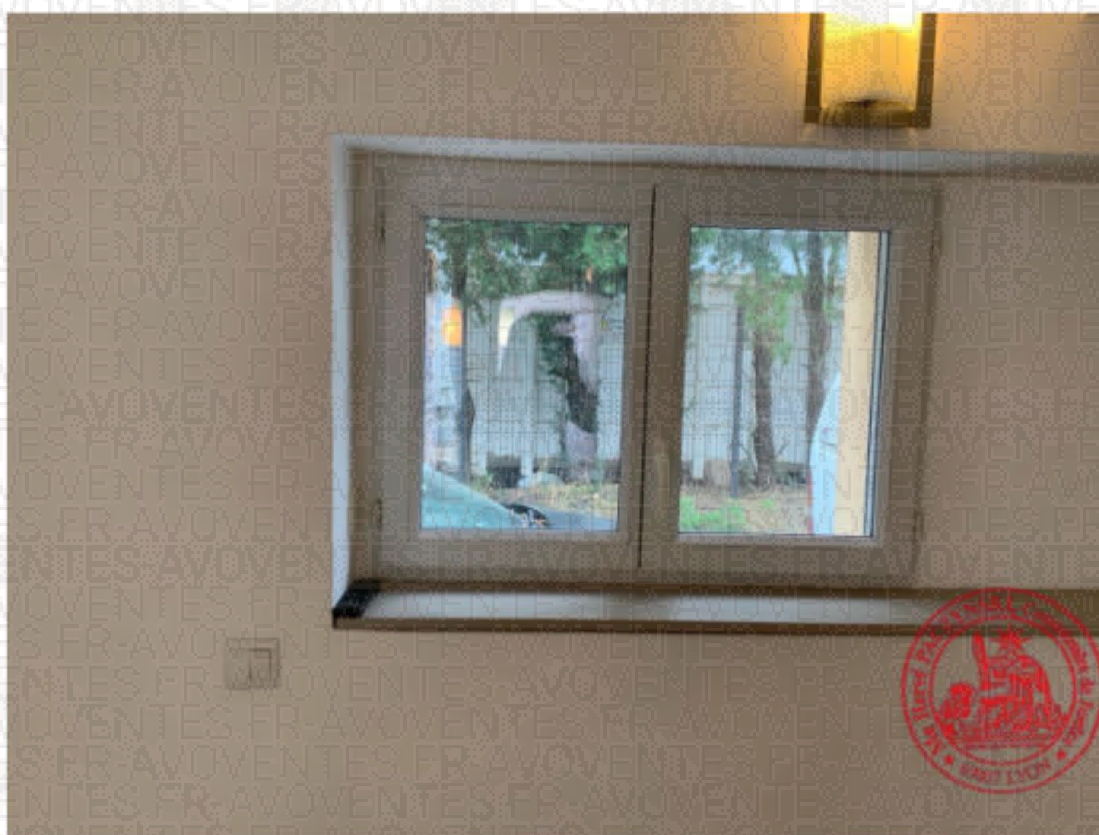
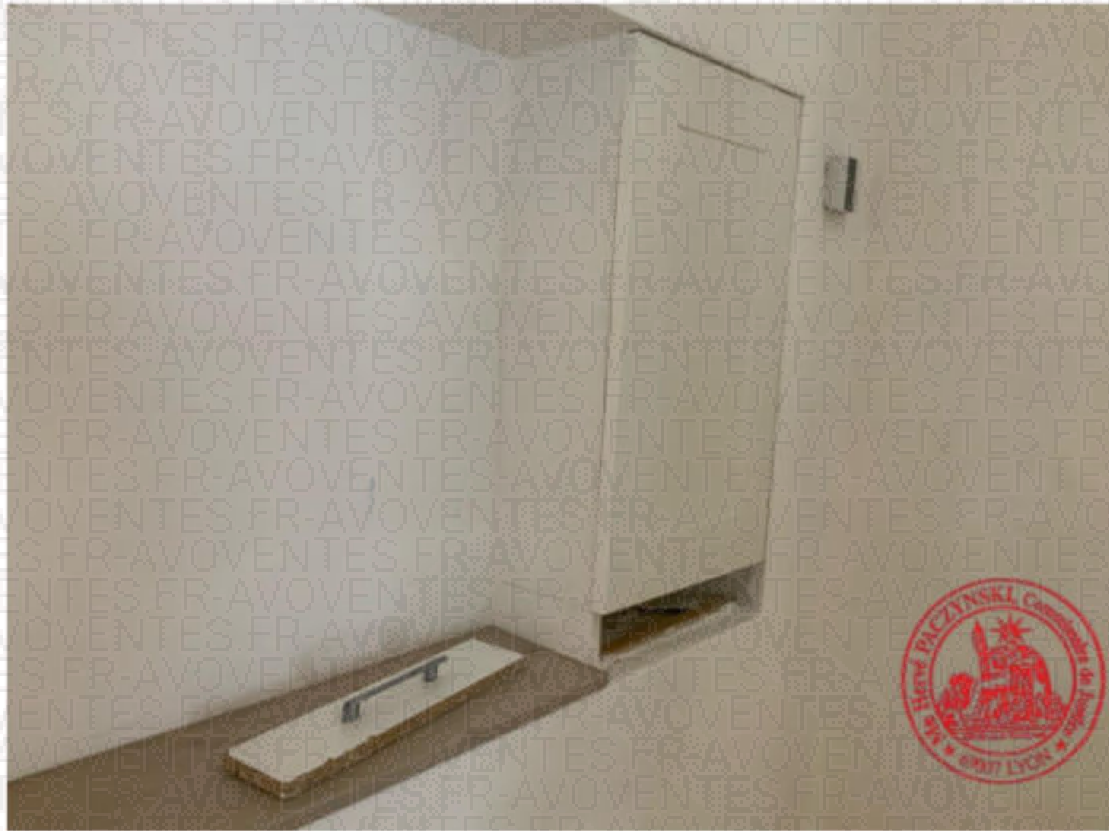
Présence d'une fenêtre avec tablette et armoire comprenant le compteur Linky au pied de l'escalier, façade de tiroir décollée.

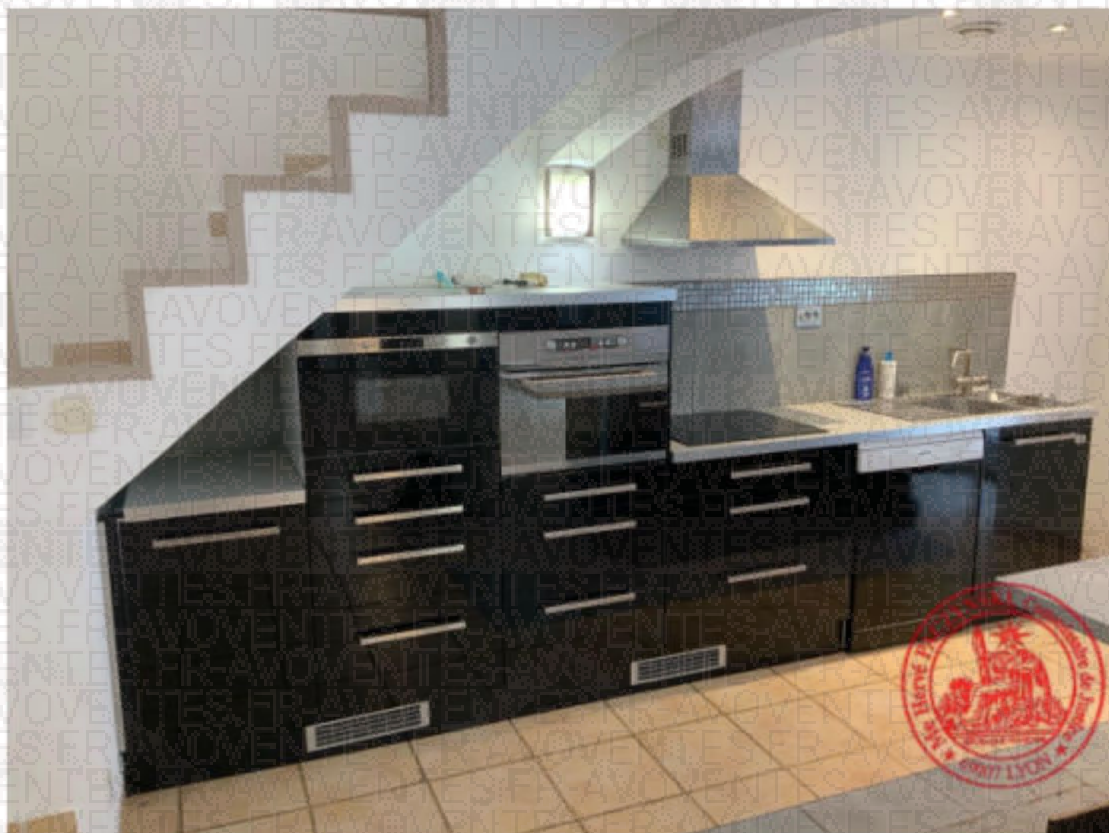
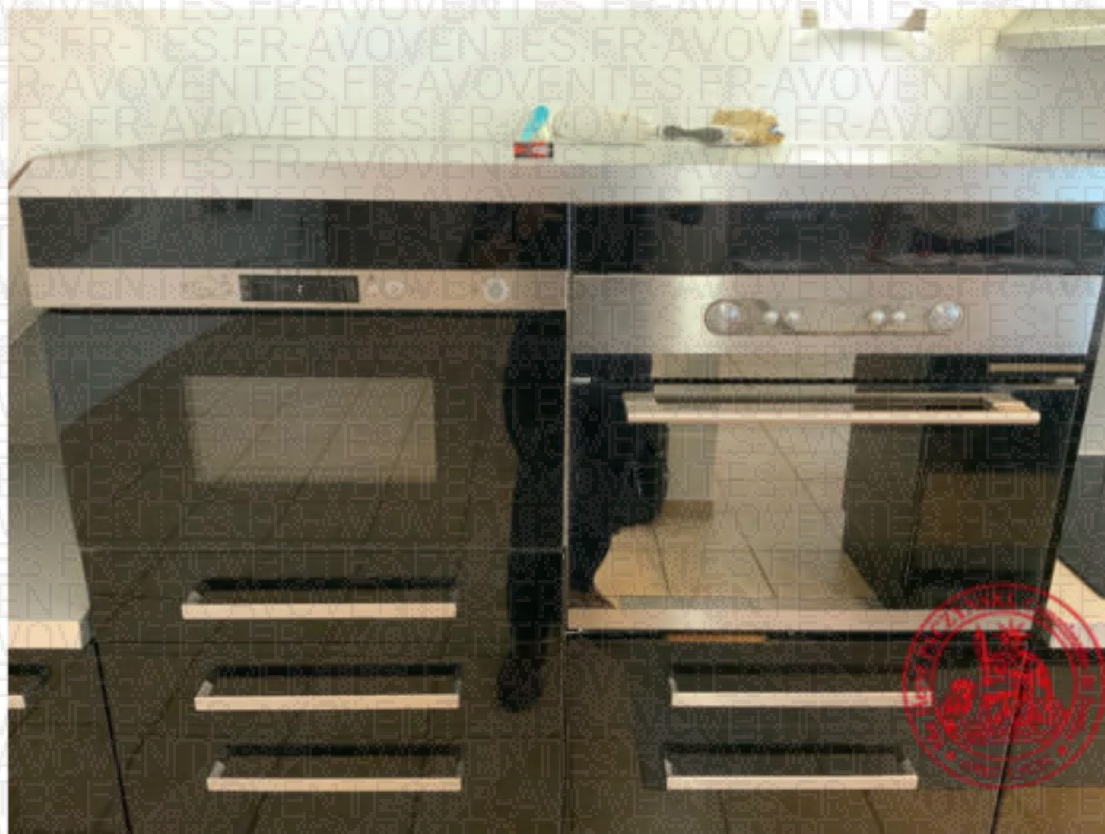
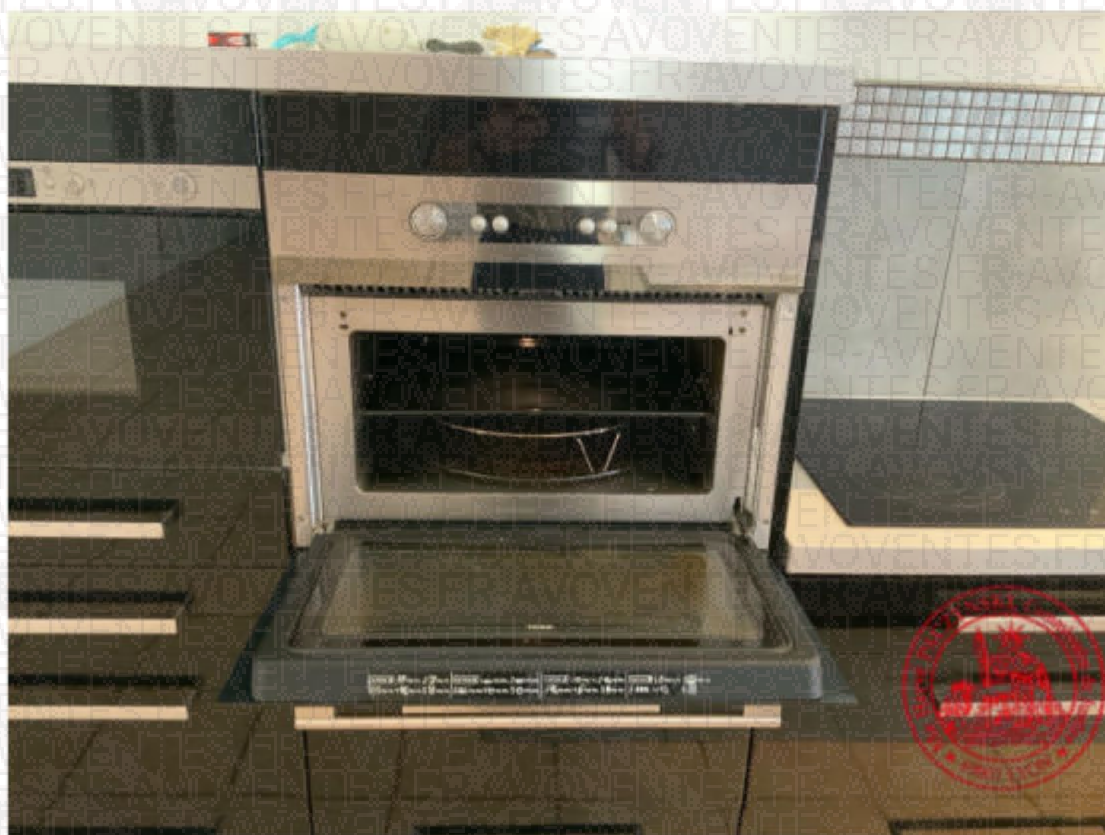
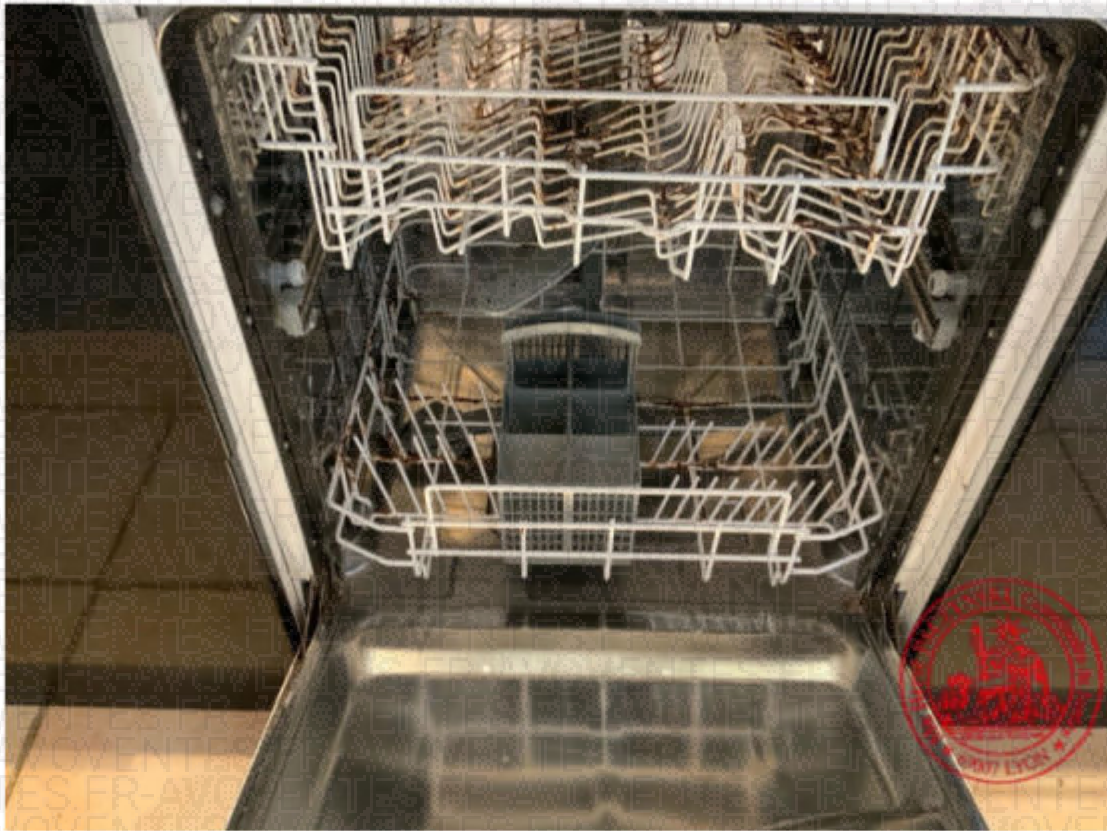
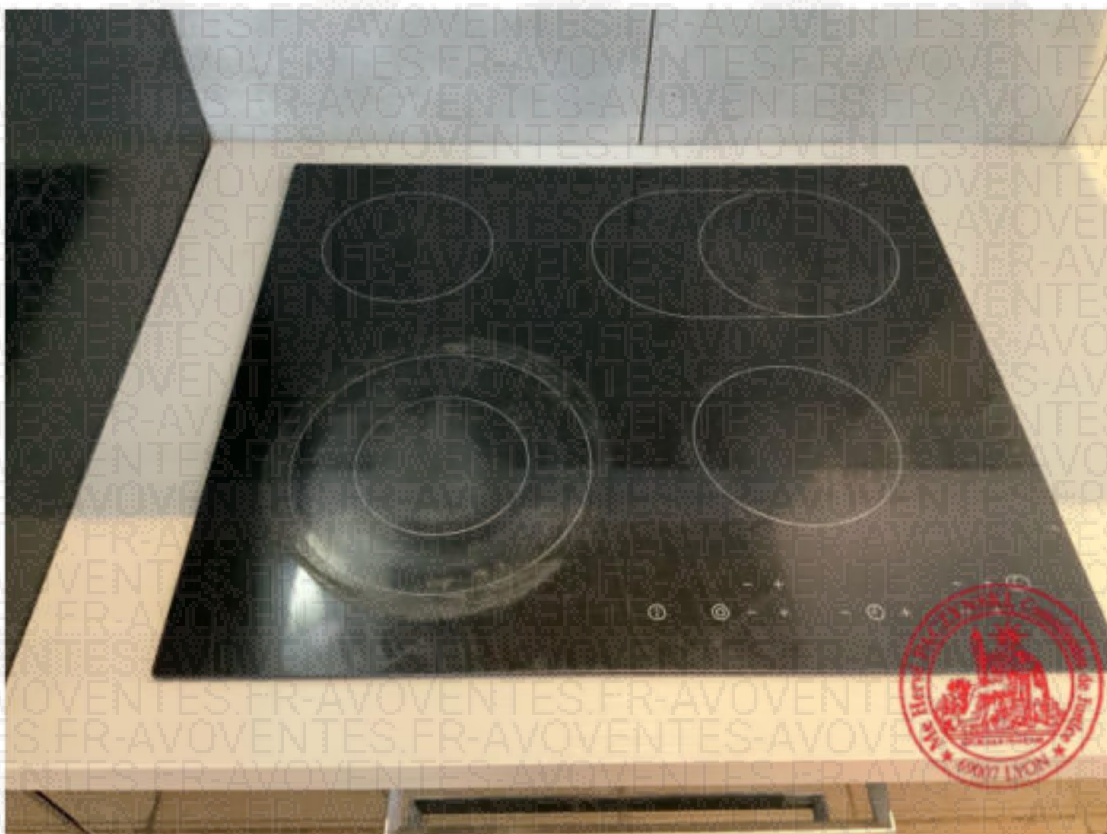
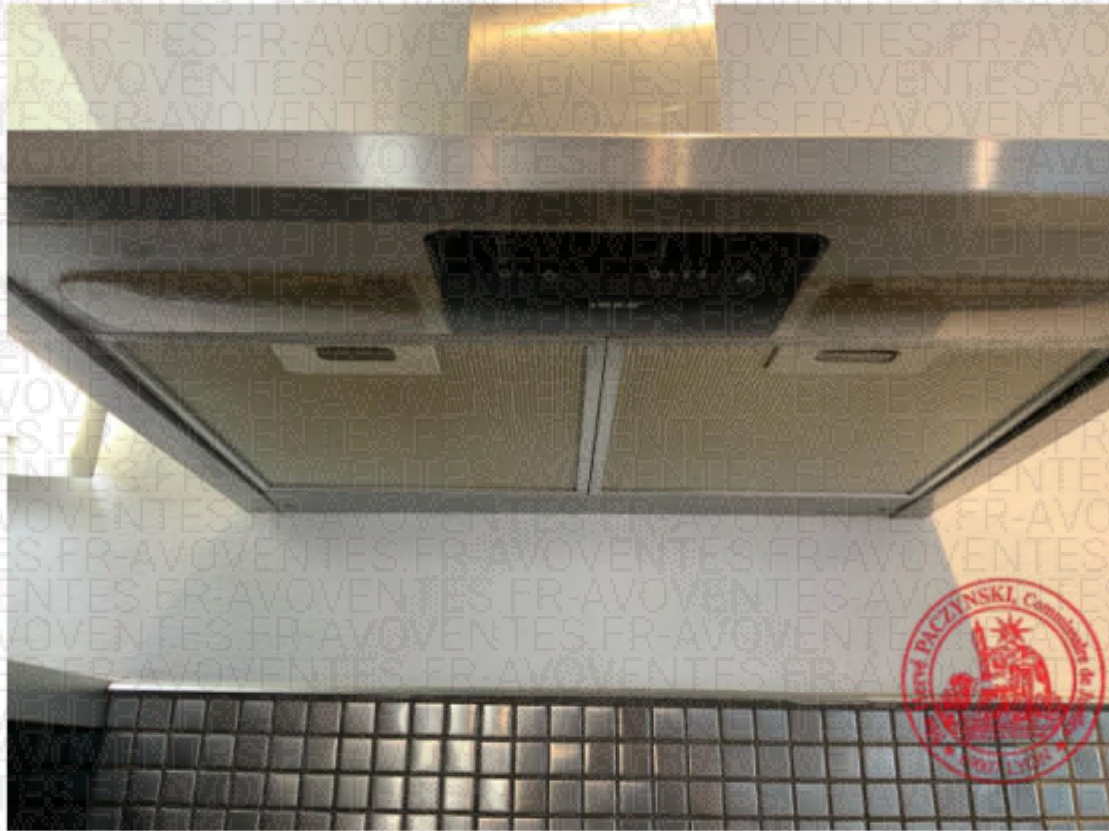
Une cuisine équipée de marque Ikea en état correct comprenant plusieurs tiroirs, vaisselier, un four, un micro-onde, une plaque de cuisson, une hotte d'aspiration, un évier inox avec égouttoir, un lave-vaisselle.

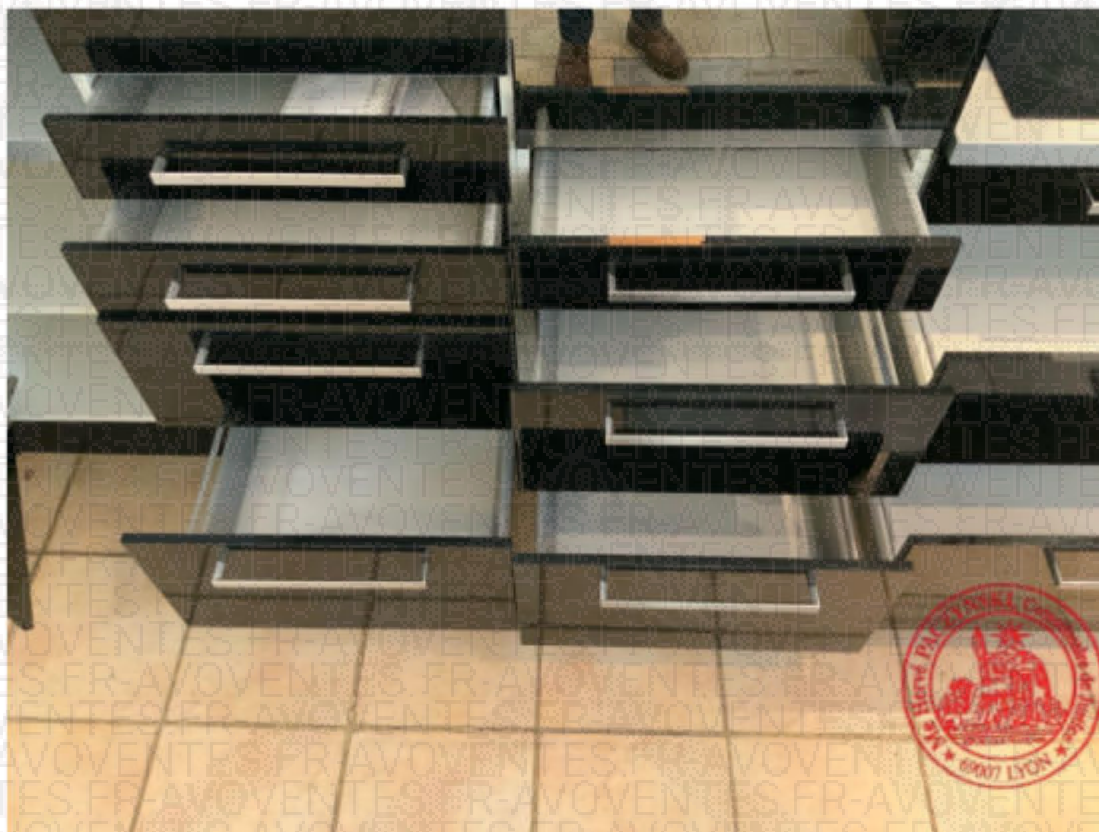
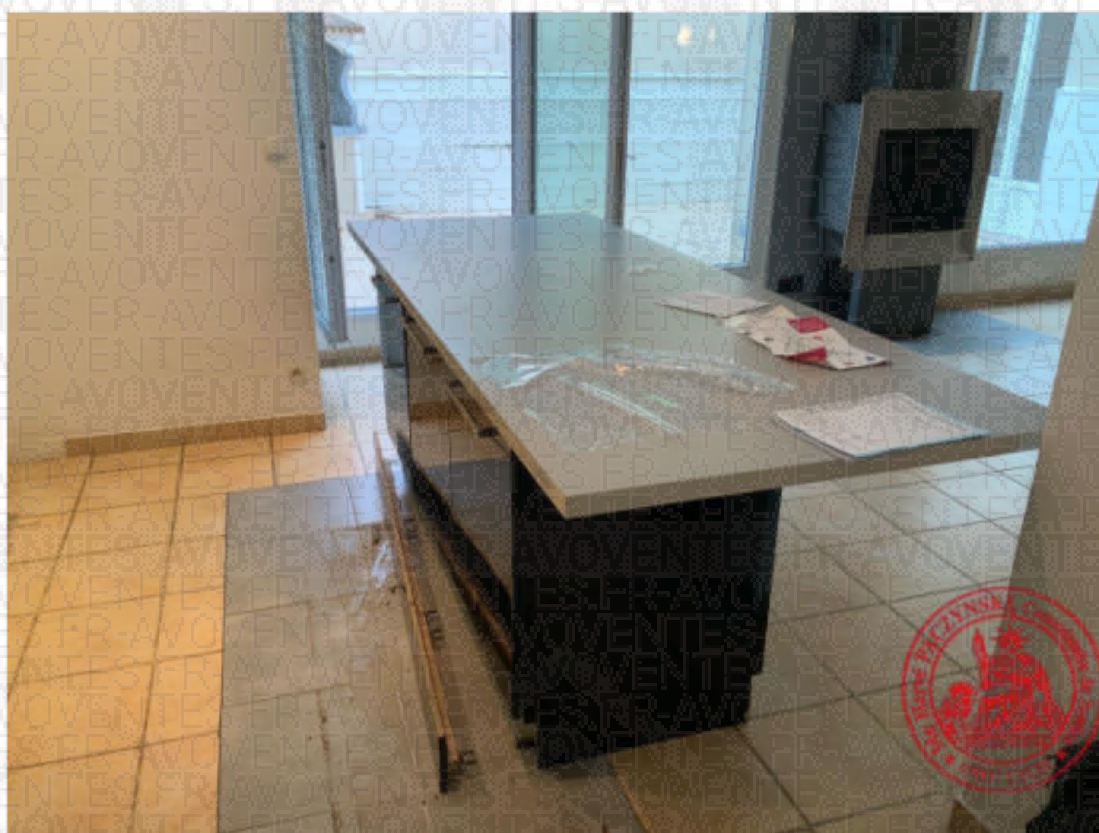
Présence d'un îlot central avec trois portes, la plinthe n'est pas fixée, carrelage à ce niveau et partie centrale de pièce de couleur grise.

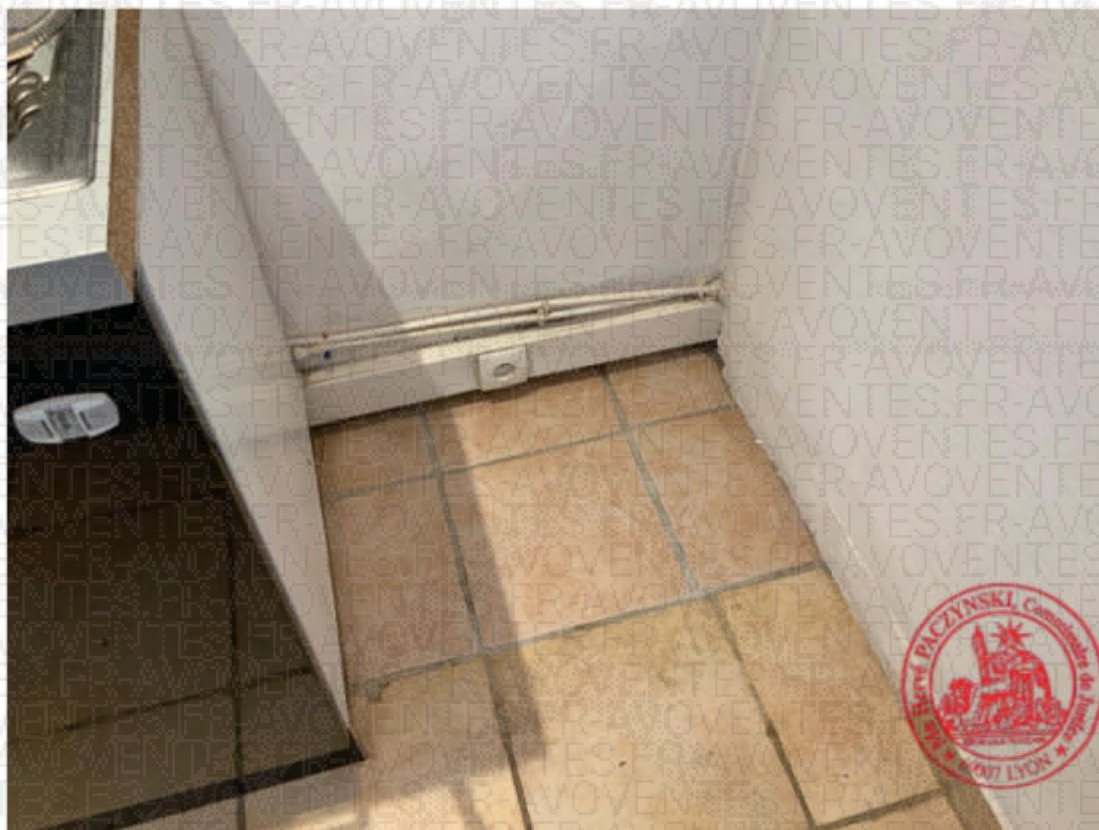
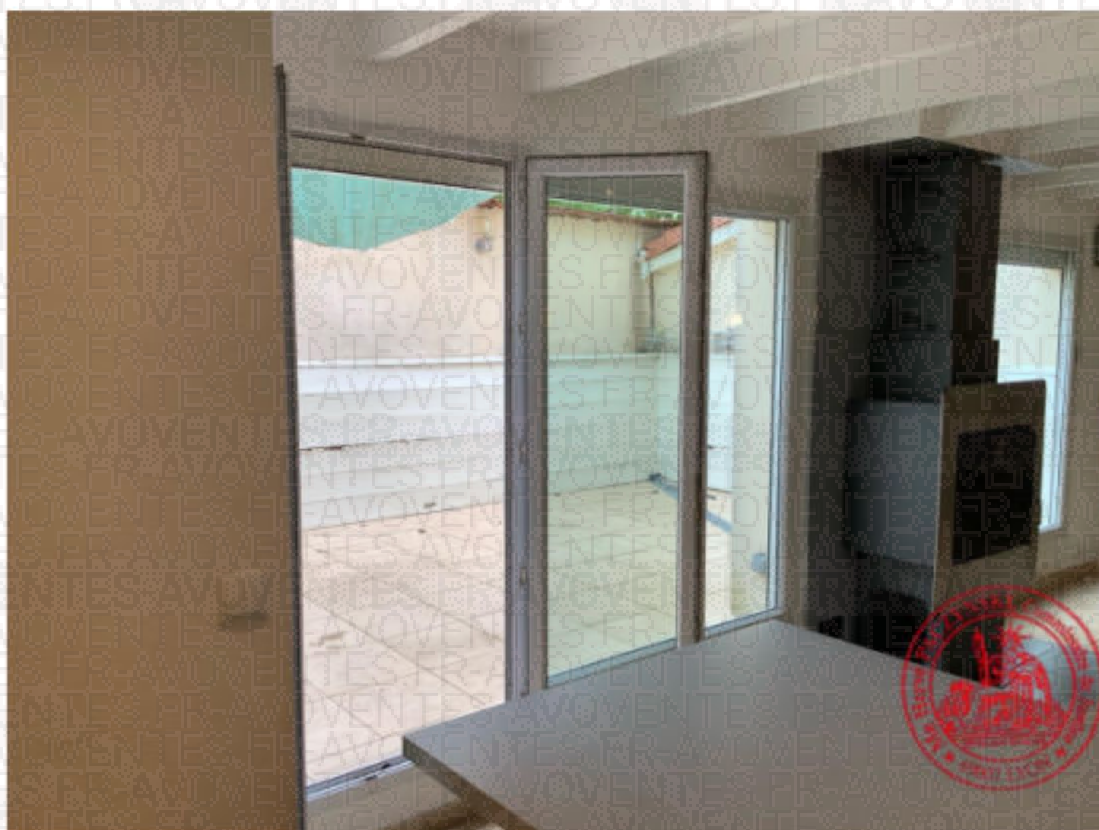
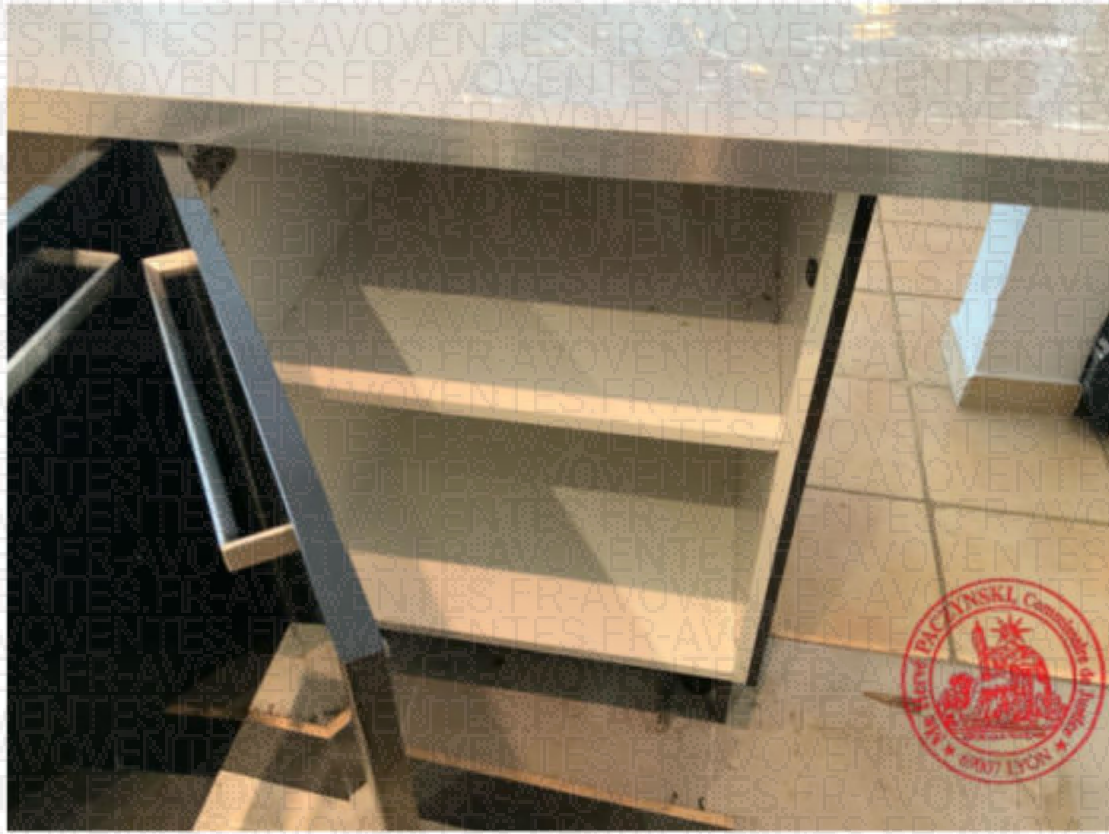
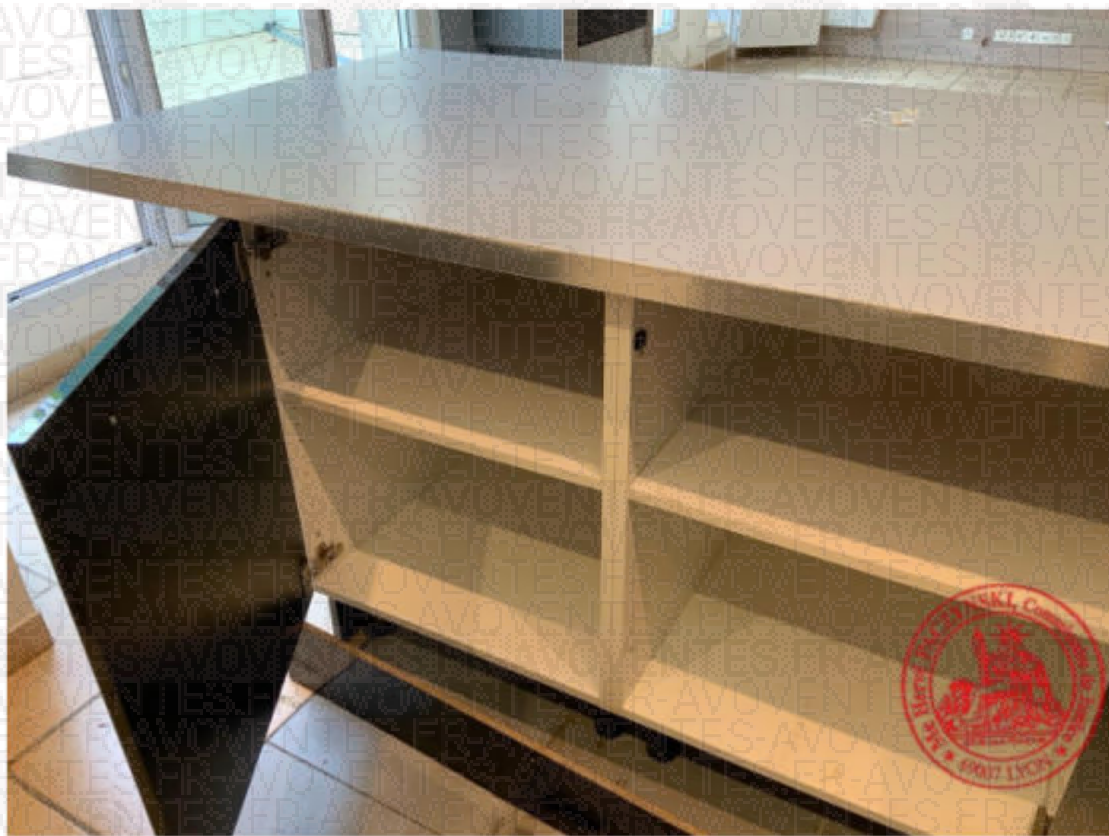
Une porte fenêtre en état d'usage desservant la cour intérieure et volet fonctionnel.

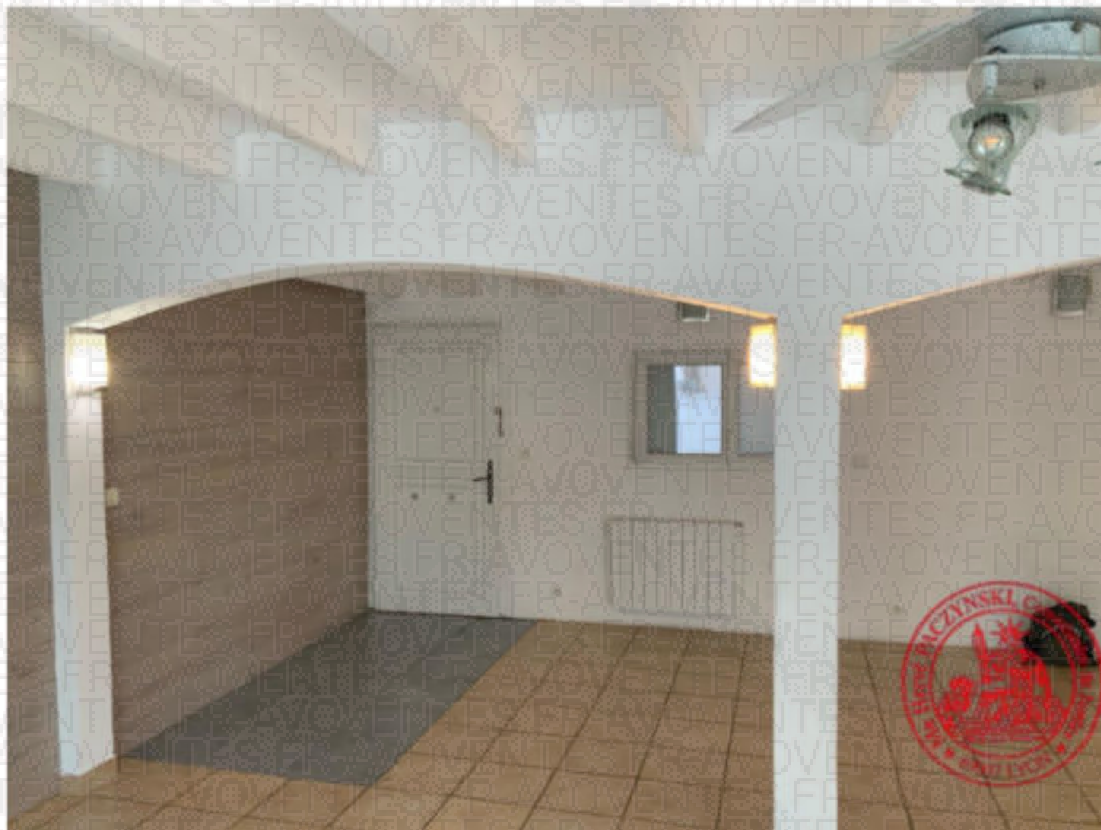
Une fenêtre à droite de la porte d'entrée en état d'usage, le volet est cassé.

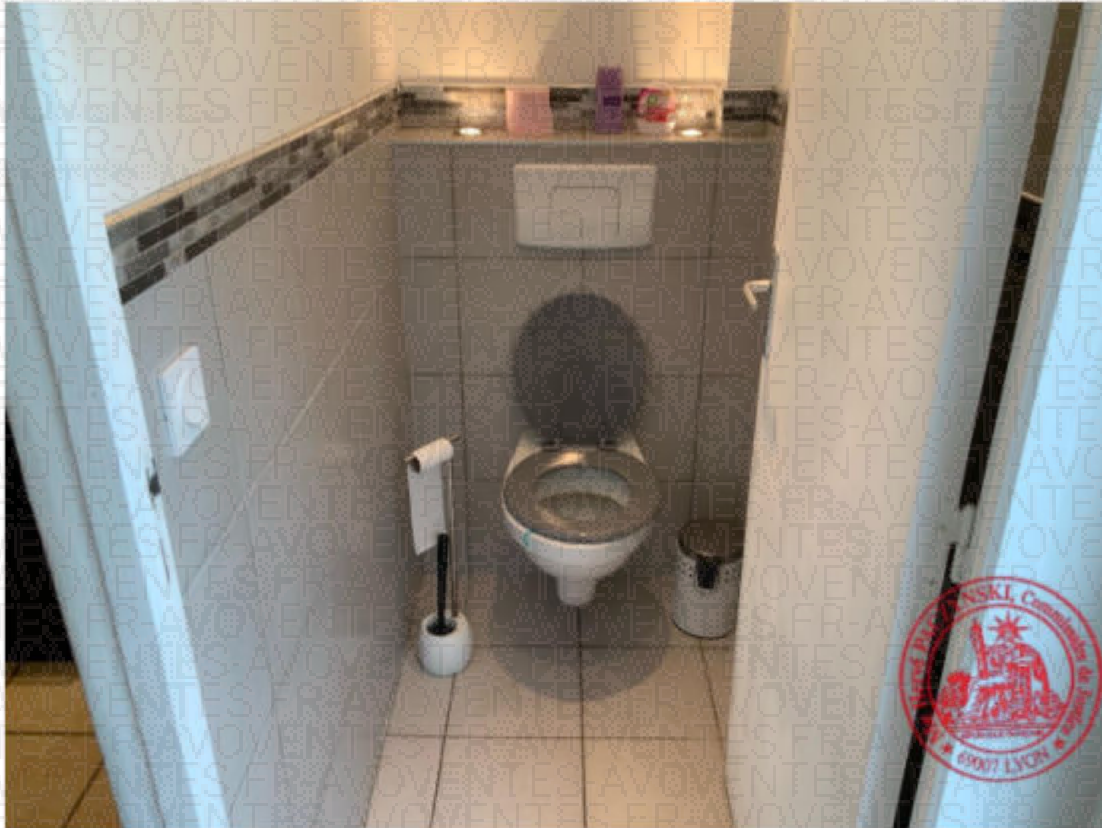
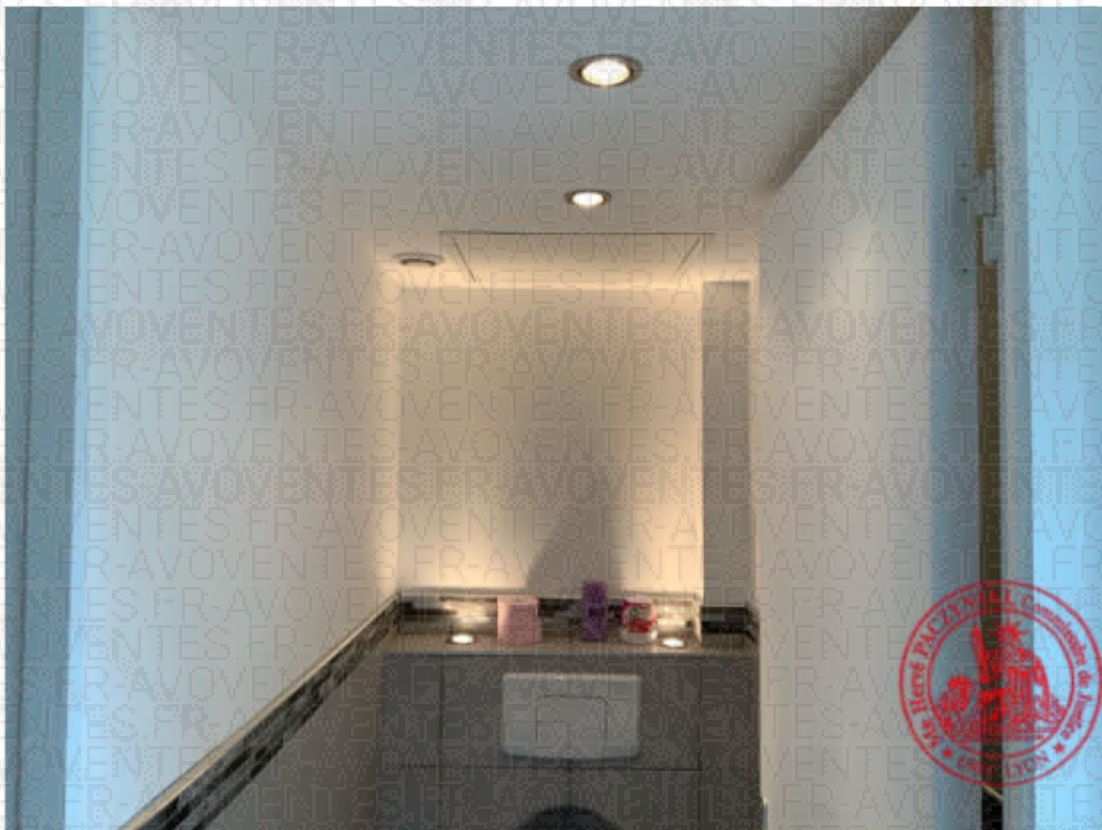
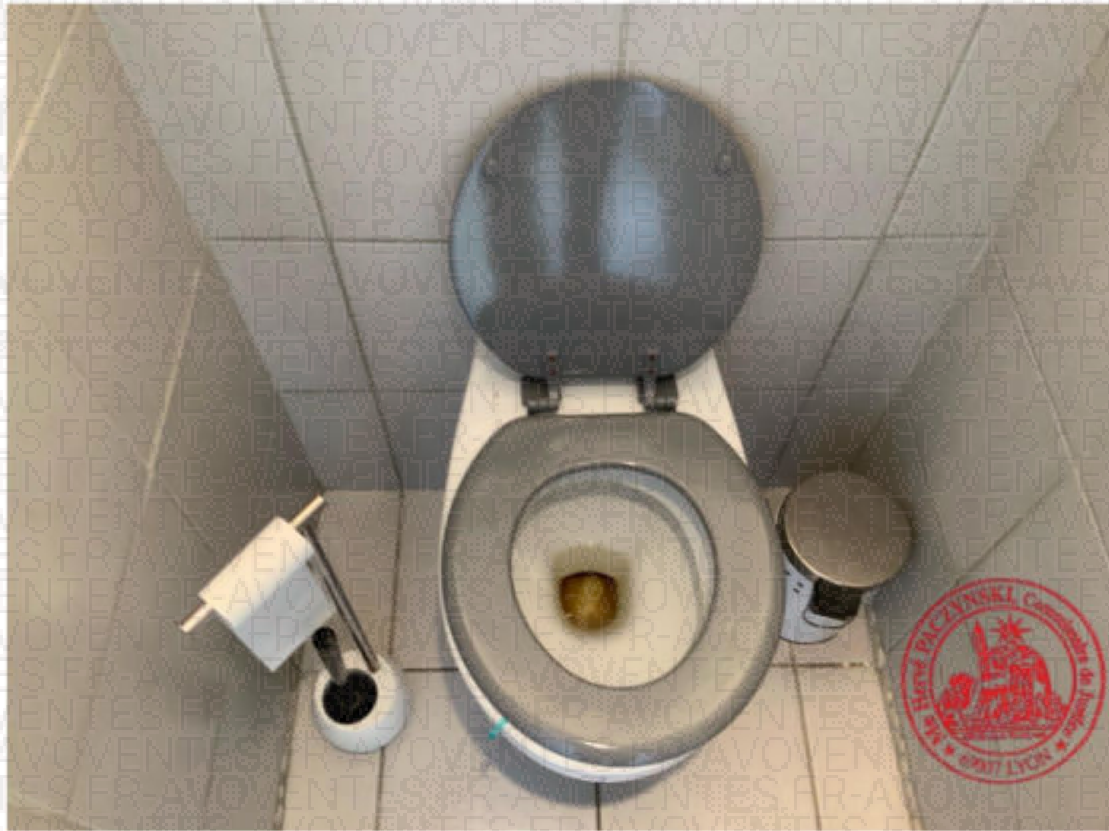
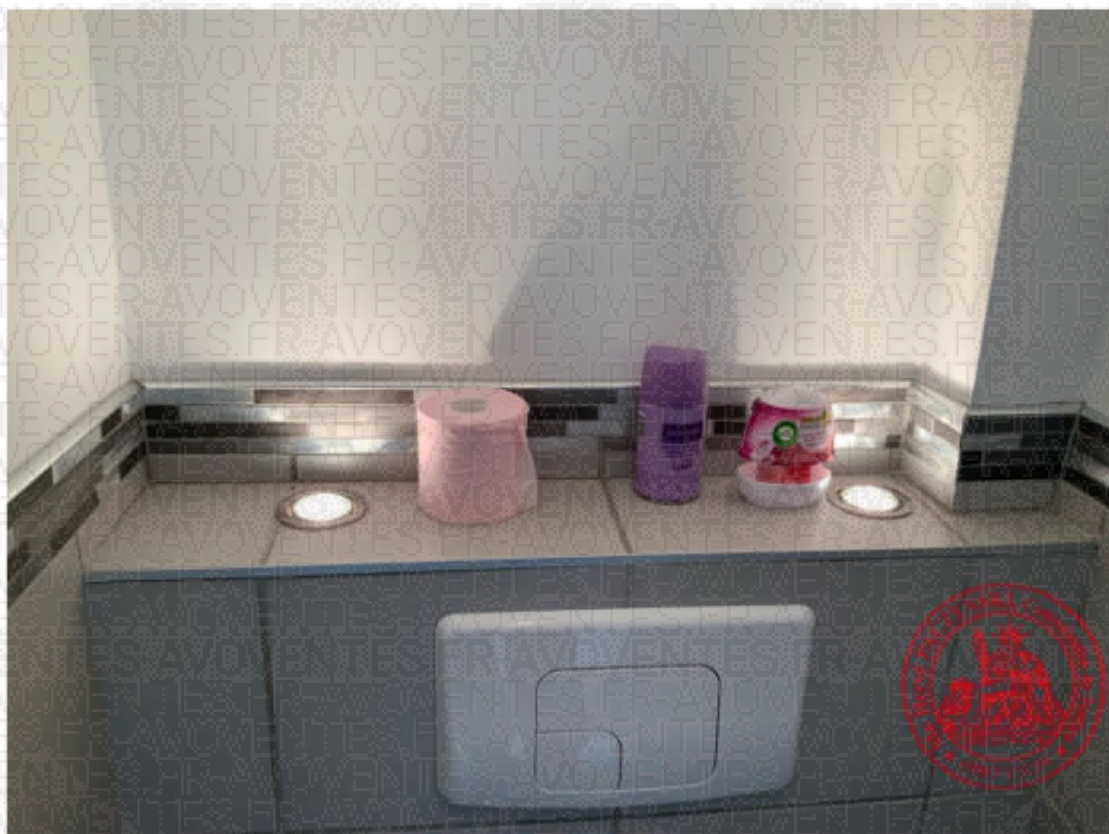
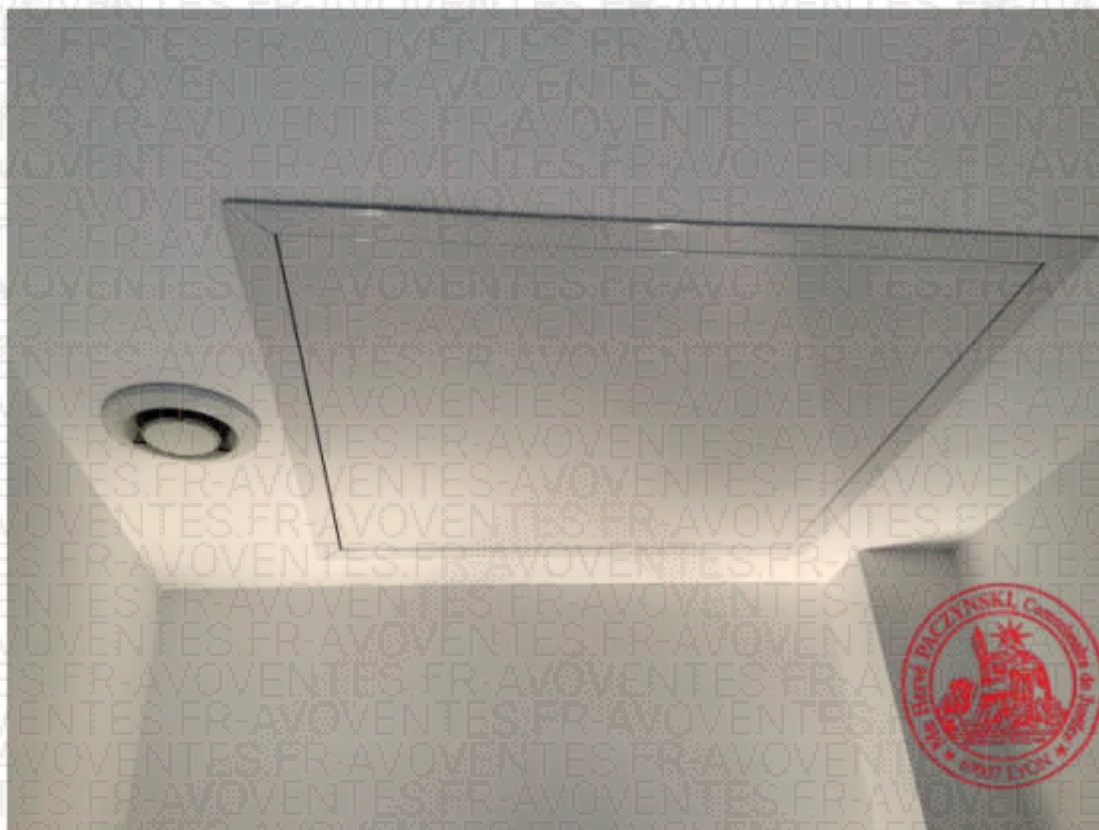
WC - R+0

Sol et mur pour moitié carrelés en bon état. Un WC avec chasse d'eau encastrée fonctionnel, la cuvette est sale. Spots au plafond fonctionnels.
