PROCES VERBAL DE CONSTAT

Certifie m'être spécialement transporté ce jour à 09h40 à (69100) VILLEURBANNE, 201 Rue Jean Voillot, à l'effet de dresser procès-verbal de description des biens appartenant à

sur la commune (69100) VILLEURBANNE, 201 Rue Jean Voillot, sur une parcelle figurant au cadastre de la date commune section CD n°182 d'une contenance de 0ha 04a 57ca

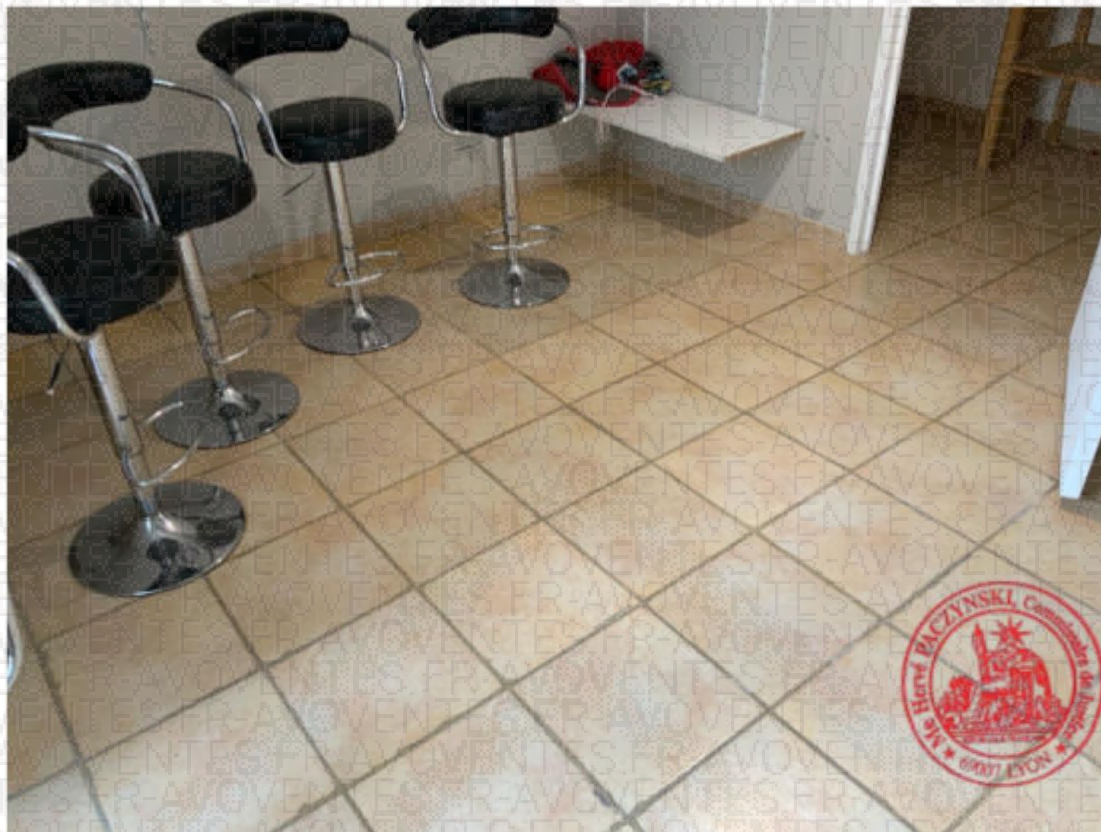
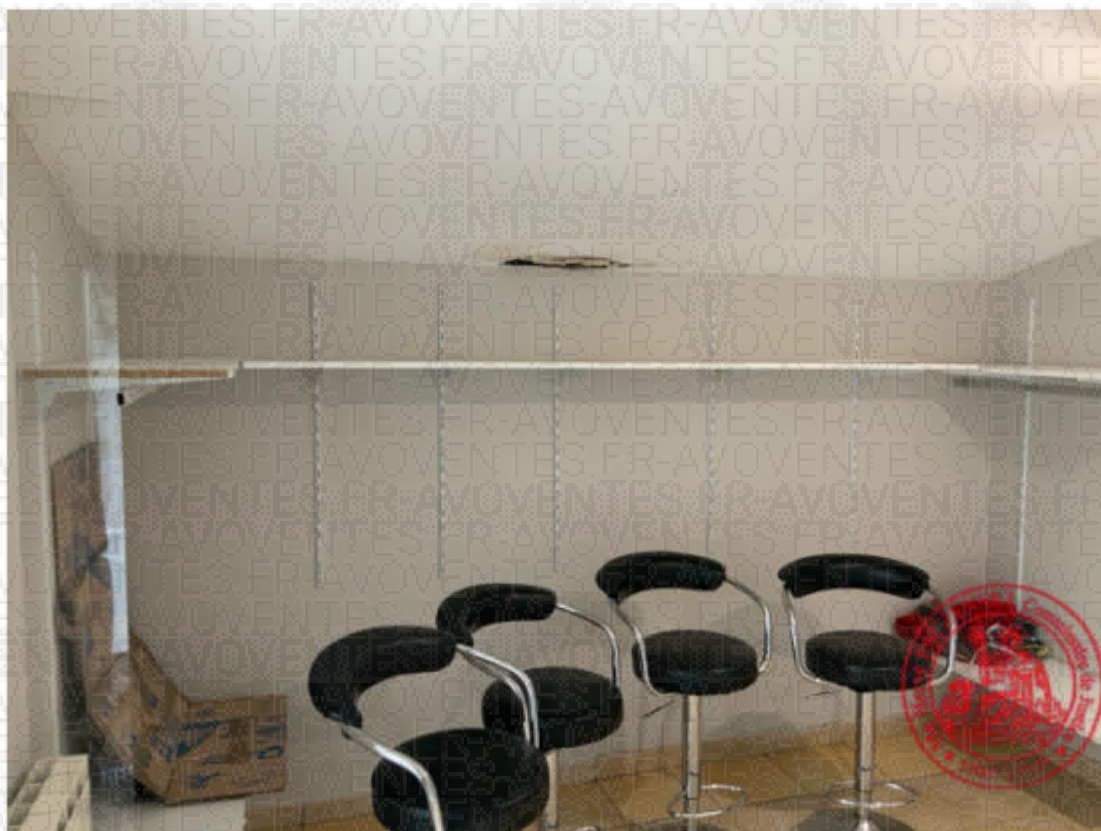
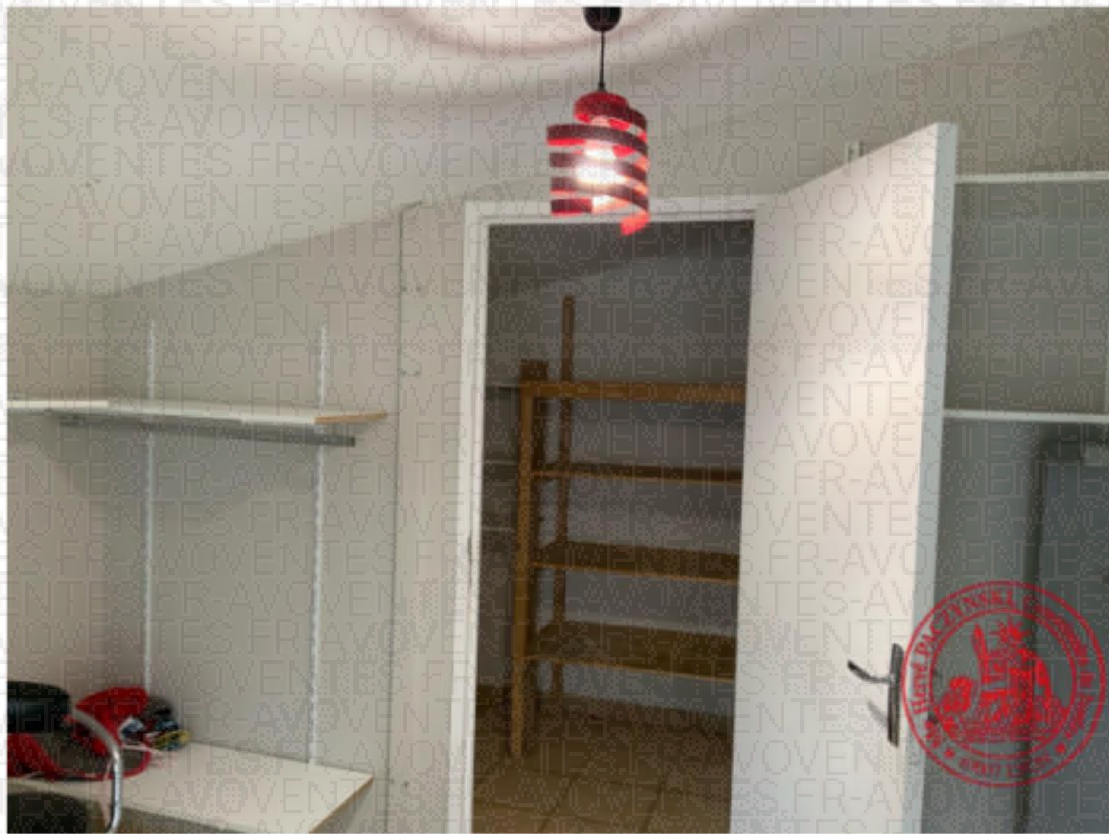
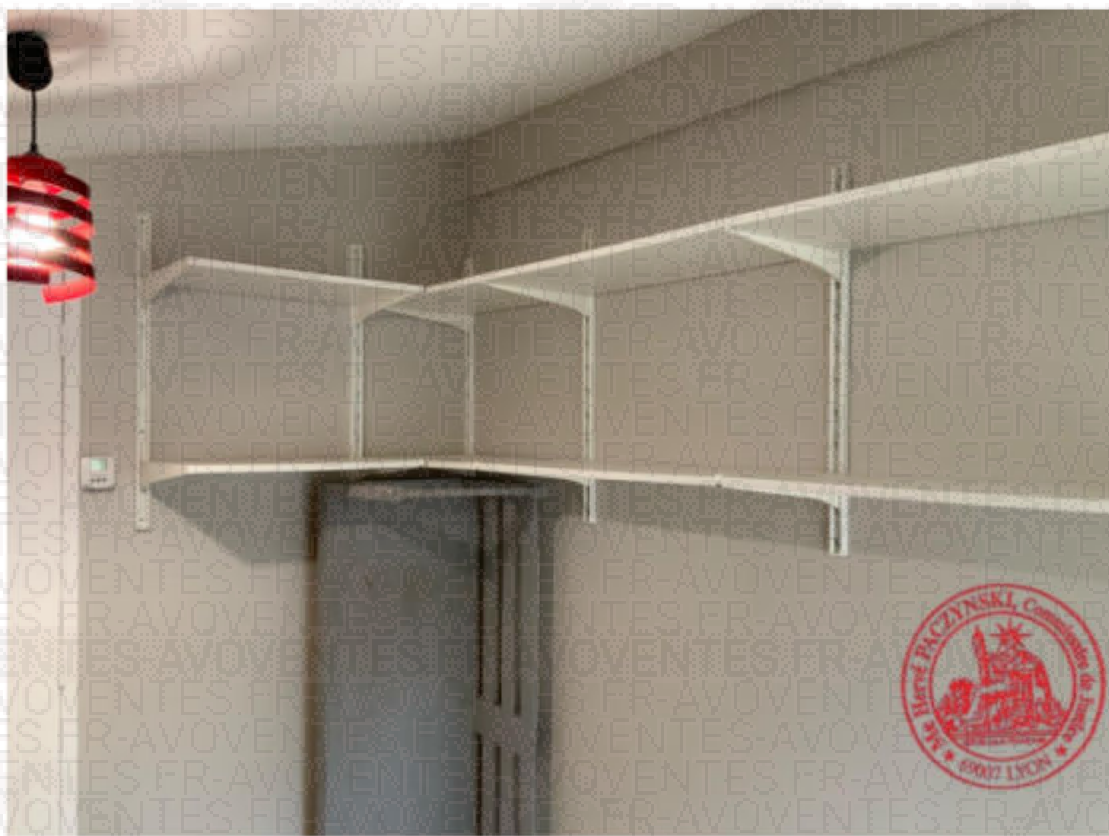
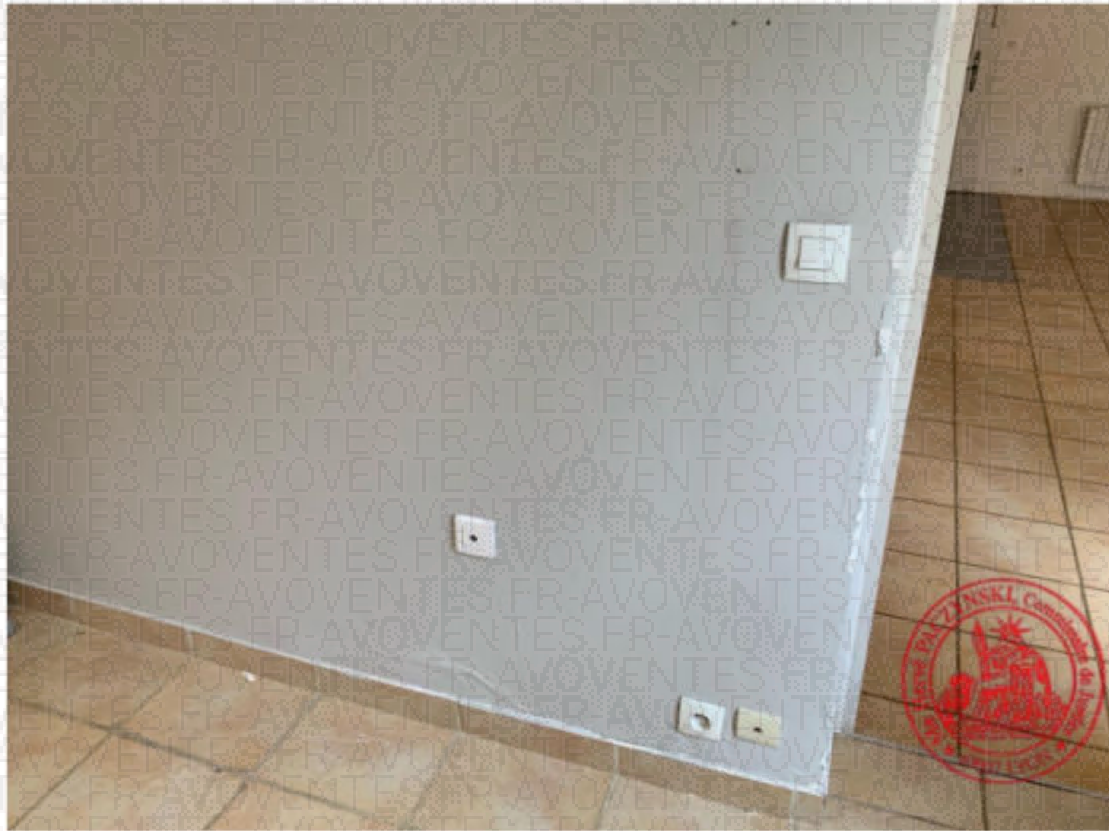
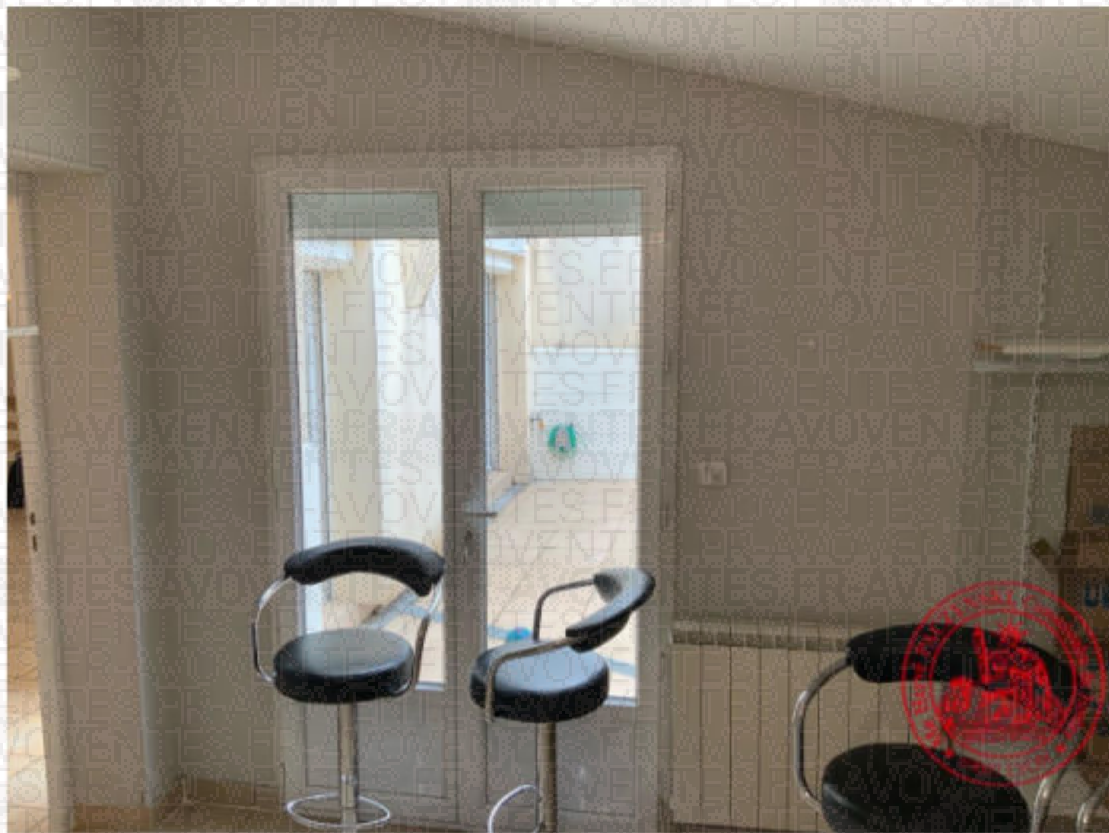
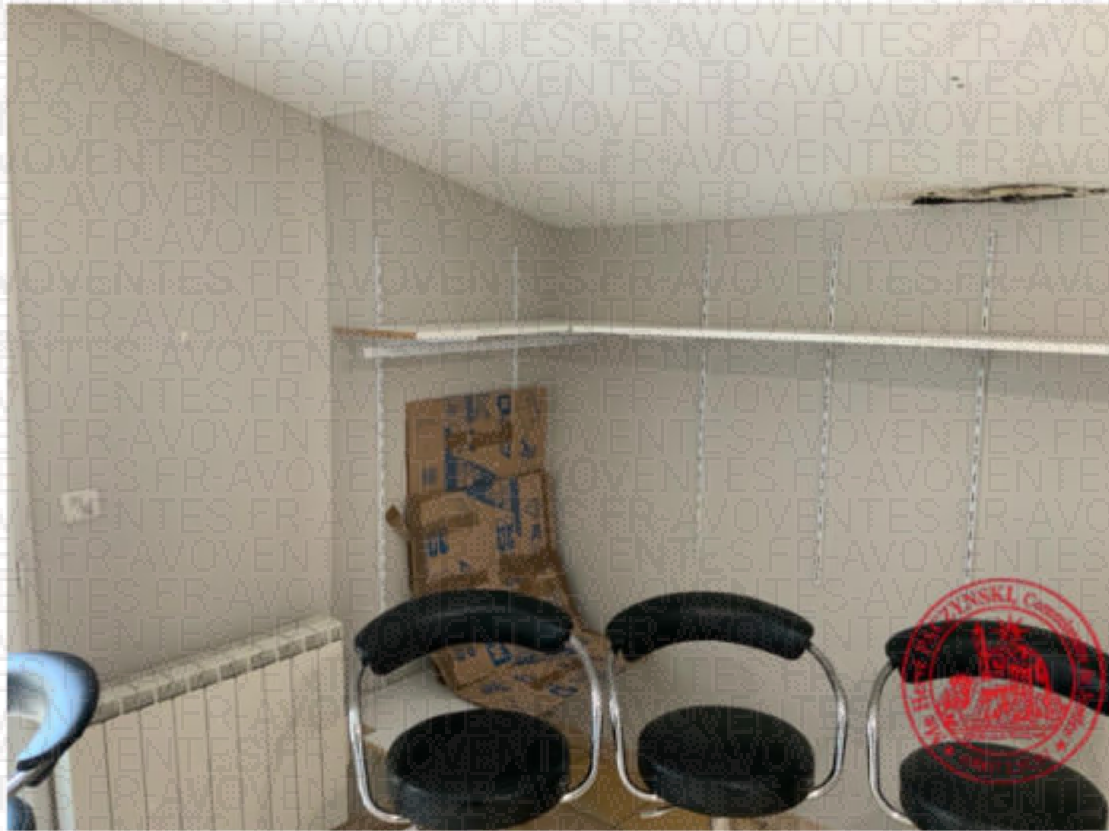
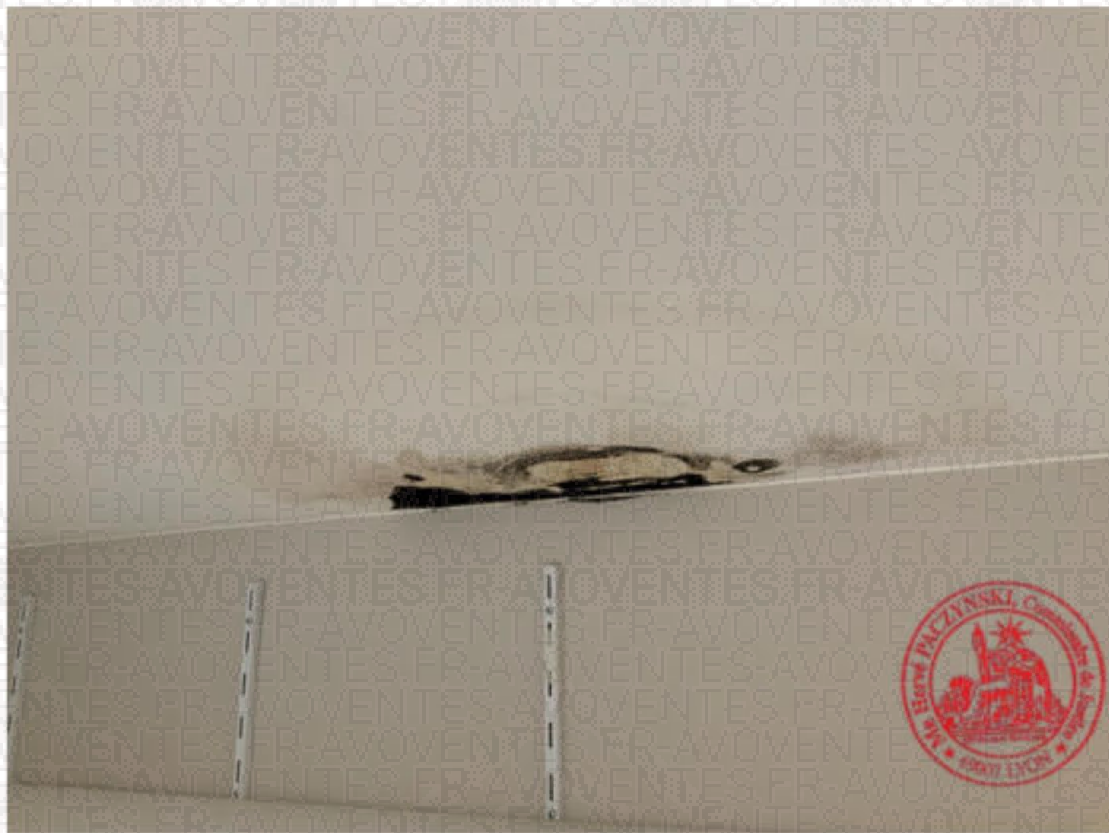
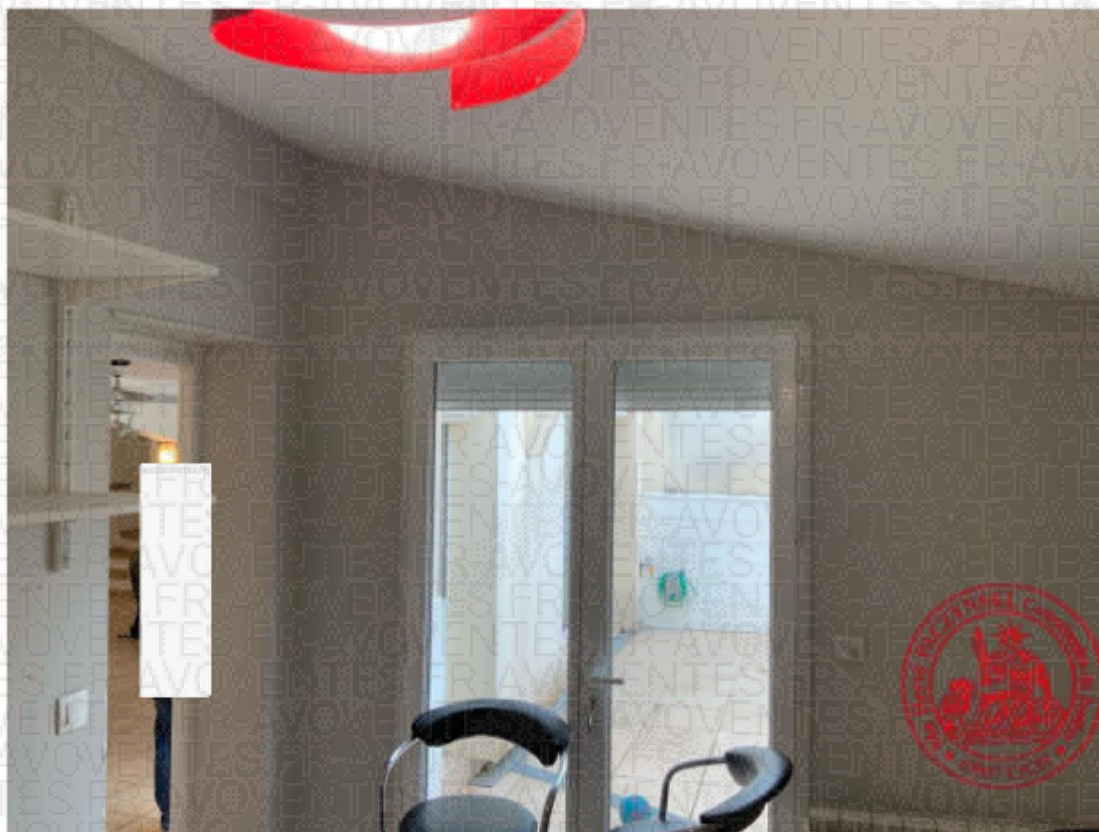
CELLIER

Sol carrelé en état d'usage. Les murs peints sont en état moyen, présence de rail de fixation et tablette. Traces d'humidité et de moisissure au plafond. Porte fenêtre et volet fonctionnel.

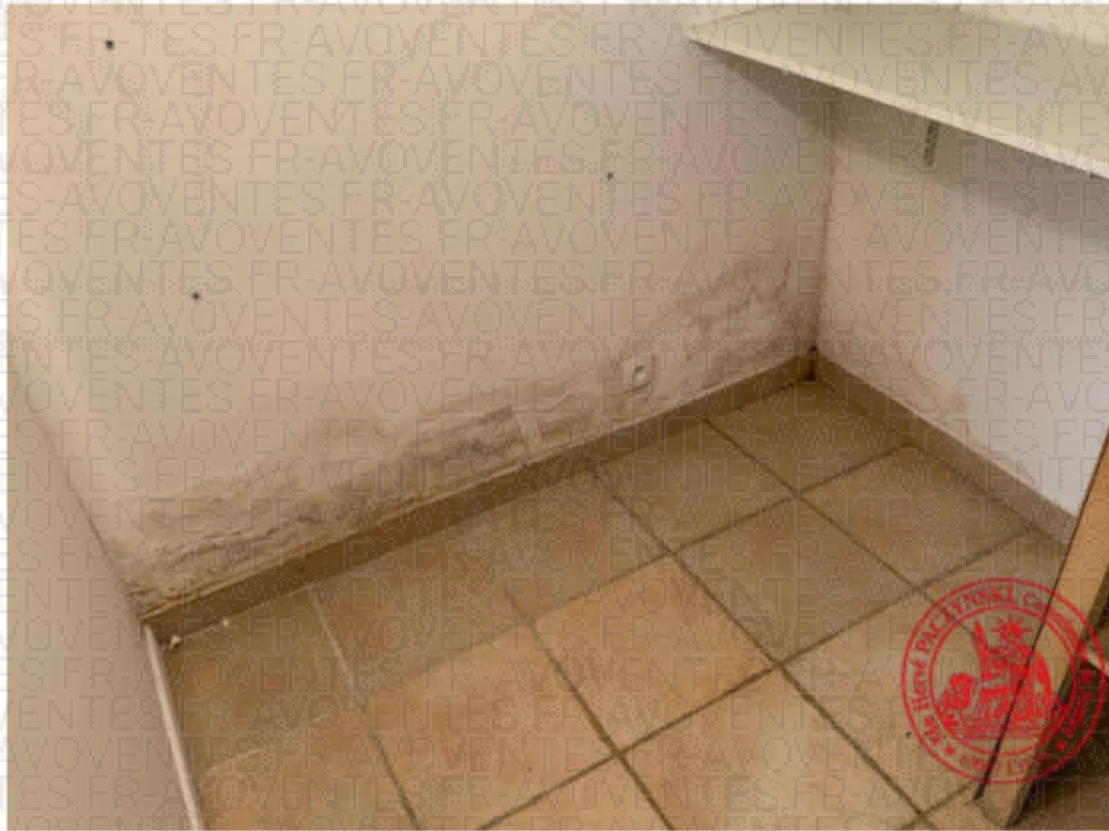
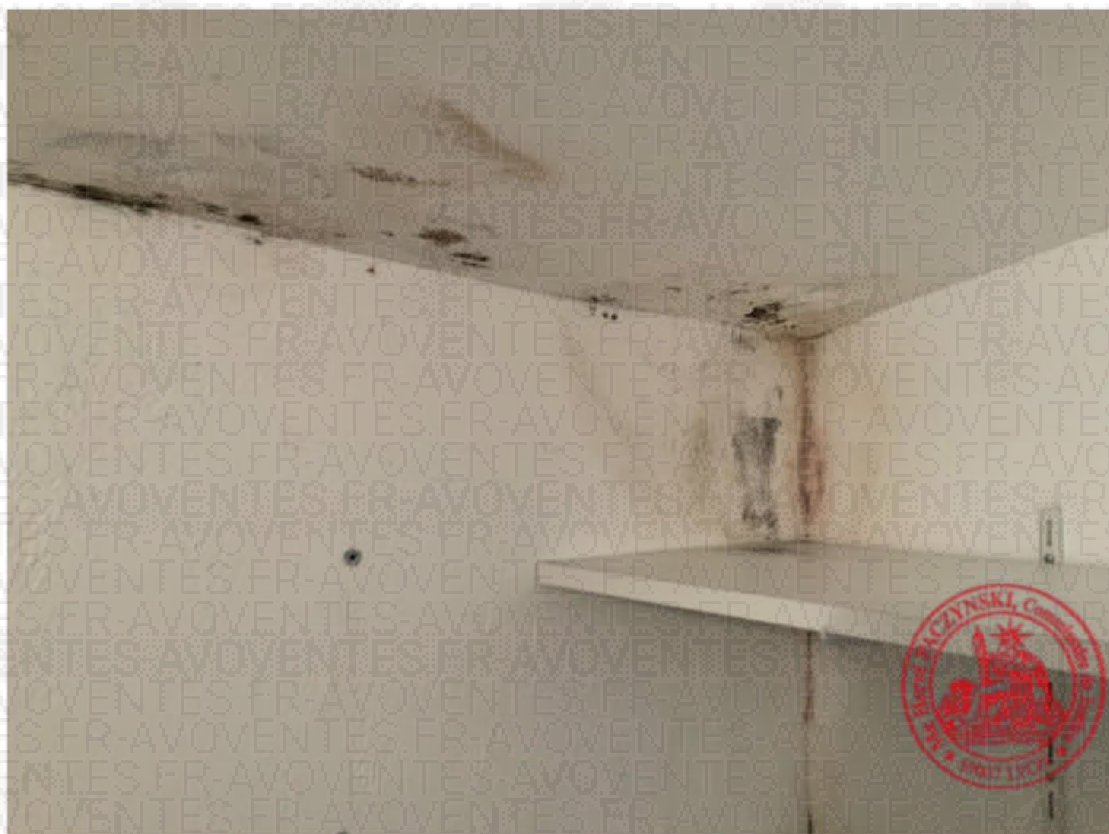
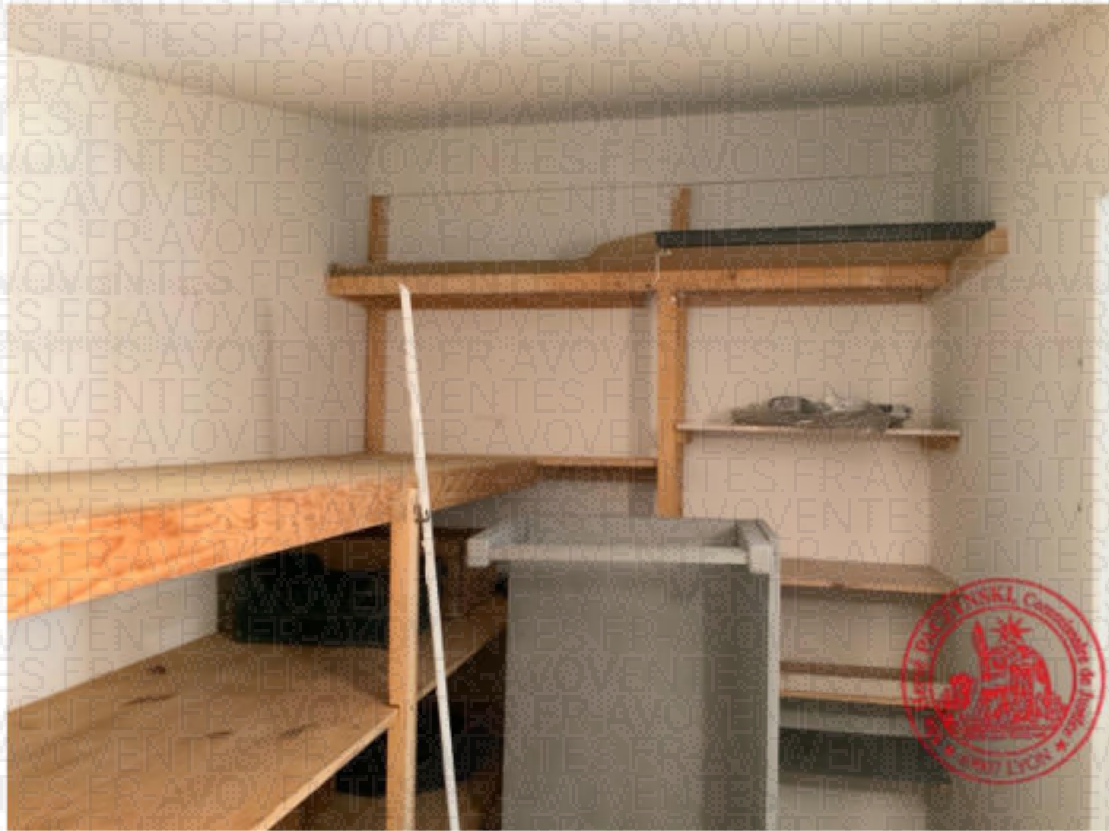
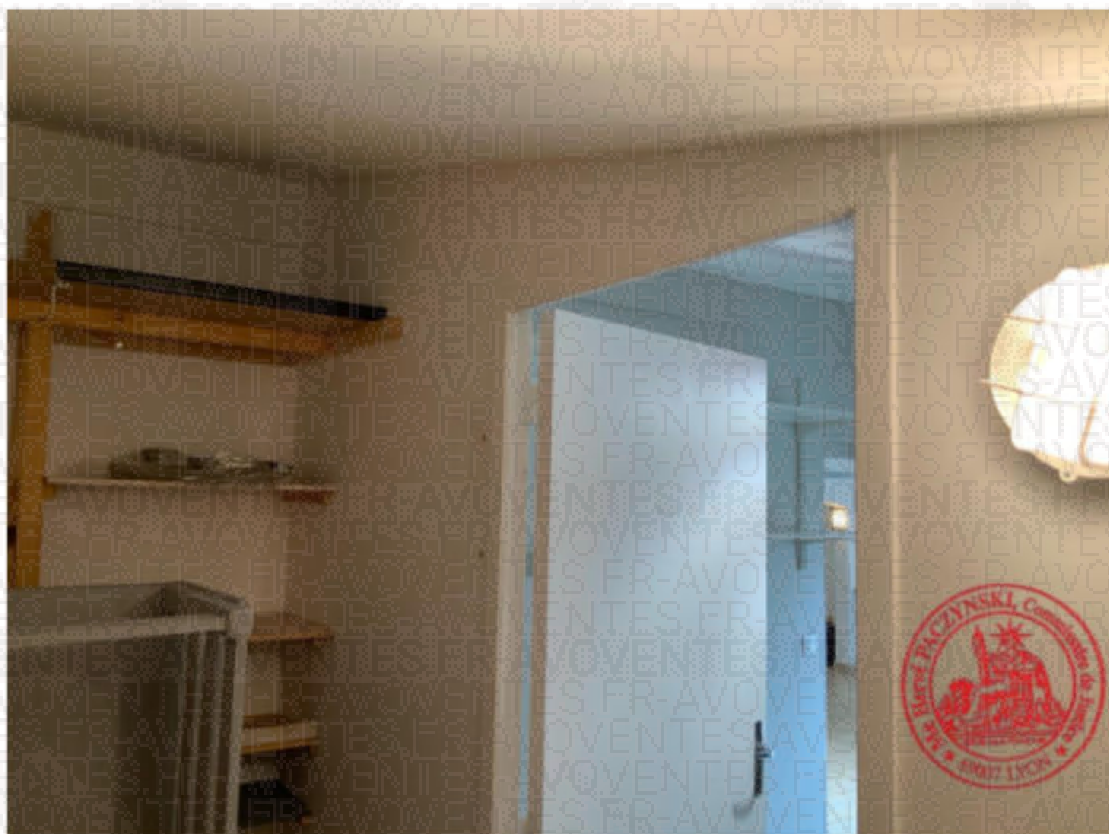
CELLIER

Sol carrelé en état d'usage. Les murs et plafond sont dégradés, présence d'humidité et de moisissures.

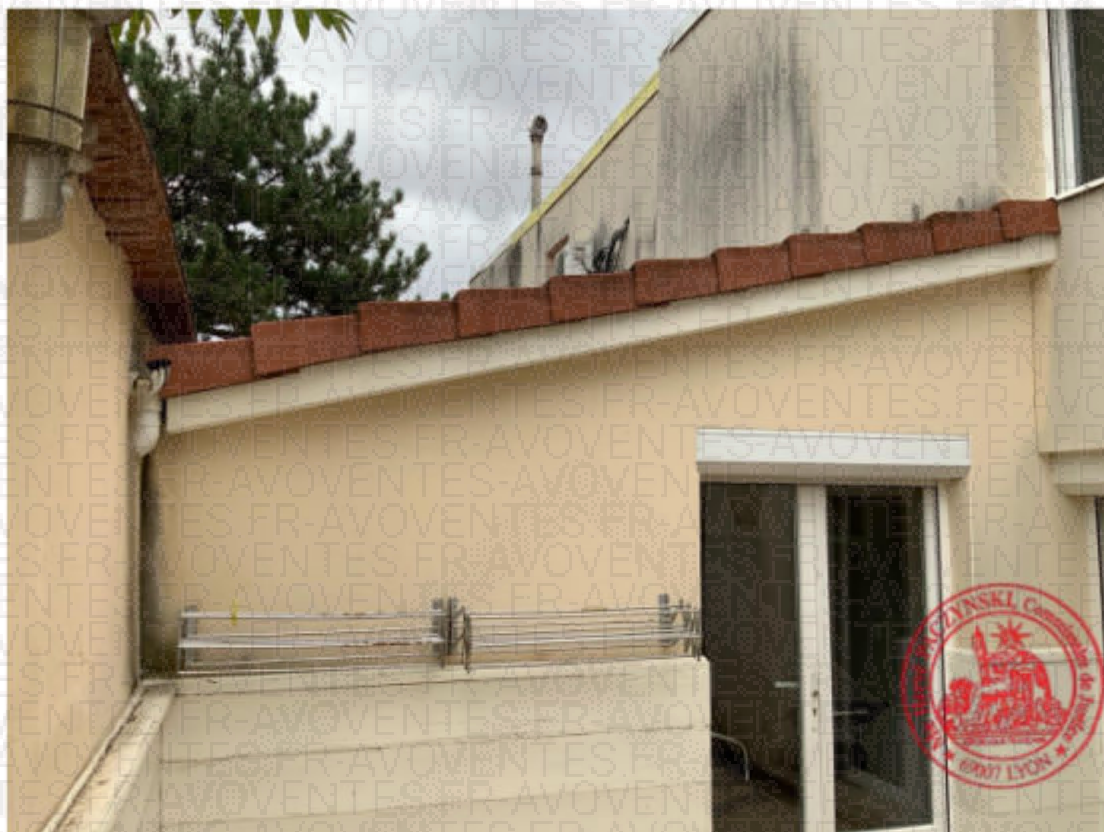
Je note des traces de coulures au mur et une fissure.
