# PROCES VERBAL DE CONSTAT

Certifie m'être transporté ce jour à 09h00 à (01160) PONT-D'AIN, 39 Rue Saint Exupéry, à l'effet de dresser procès-verbal de description des biens appartenant à

représentée par son curateur la DIRECTION REGIONALE DES FINANCES PUBLIQUES AUVERGNES RHONE ALPES Gestion des patrimoines privés 3 Rue de la Charité à 69002 LYON, sur la commune de (01160) PONT-D'AIN, 39 Rue Saint Exupéry, sur une parcelle figurant au cadastre de ladite commune section AC n°84, 85 et 86 pour une contenance respectivement de 09a 62ca, 06a 00ca et 02a 20ca.

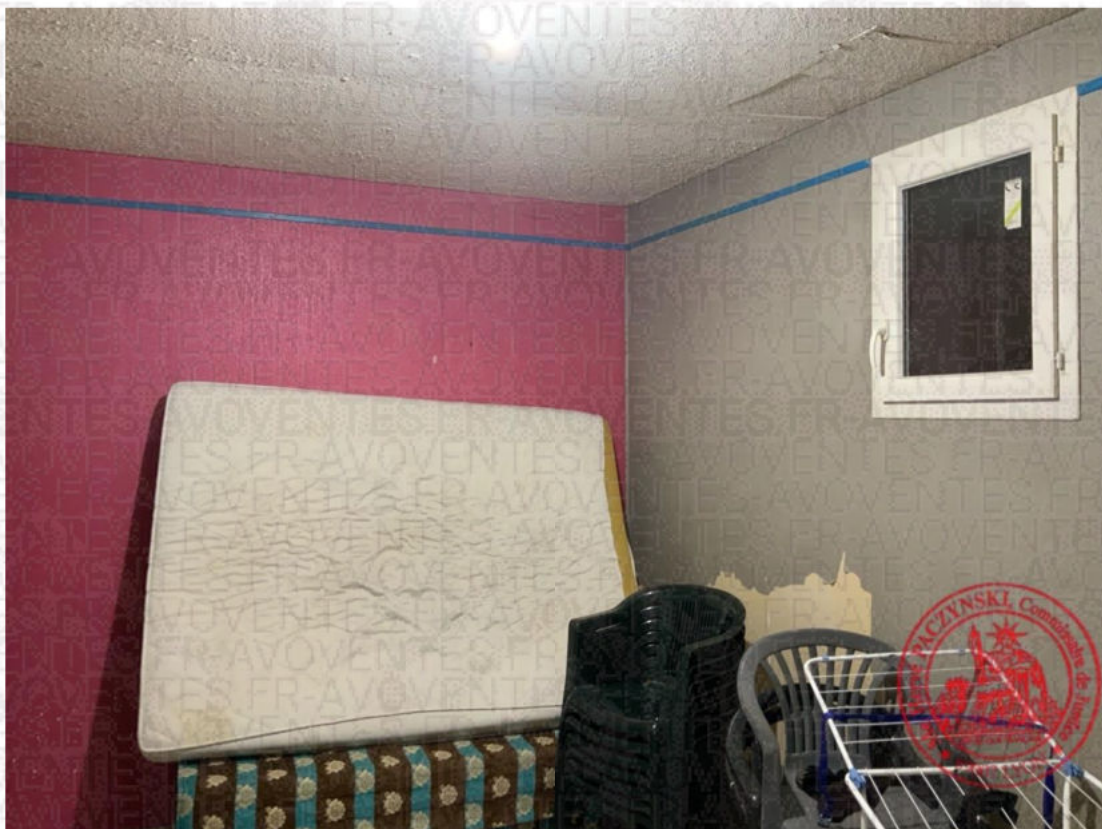
### CHAMBRE 1 - R+0

Sol stratifié en état moyen. Les murs sont recouverts d'un papier peint en rose et gris arraché pour partie. Plafond recouvert de gouttelette blanche grossier. Raccordement électrique sauvage.

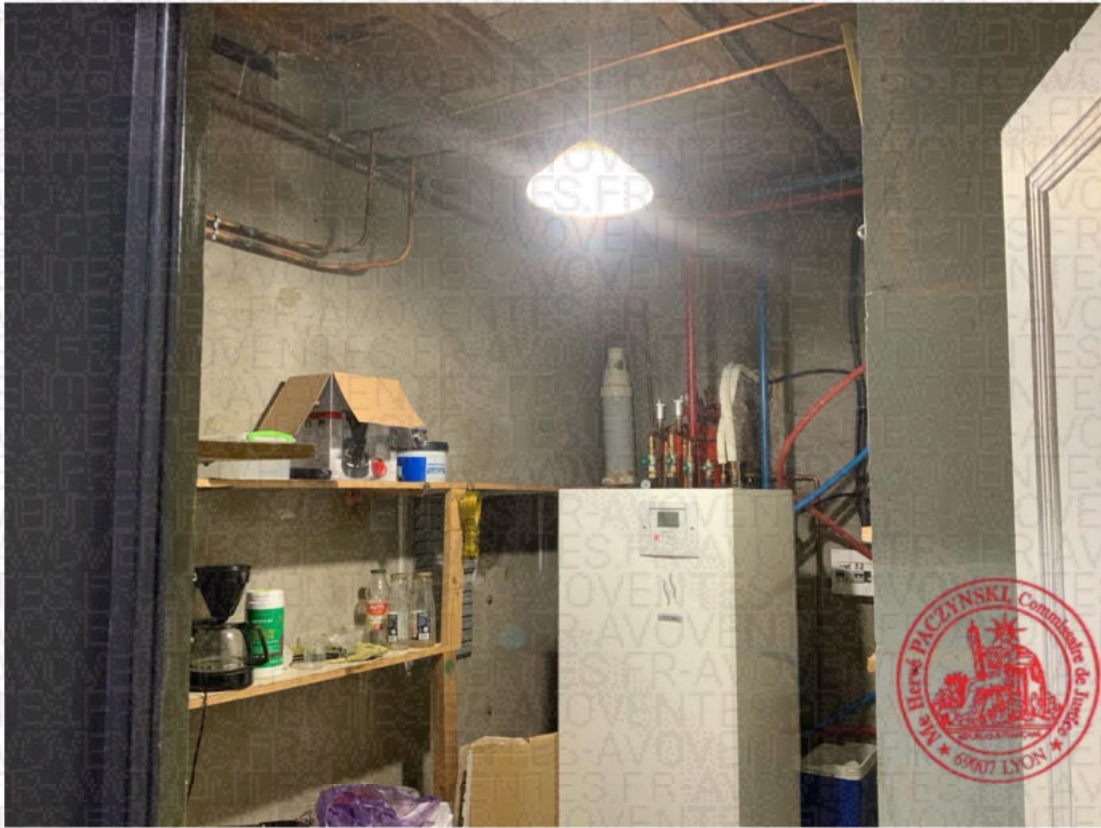
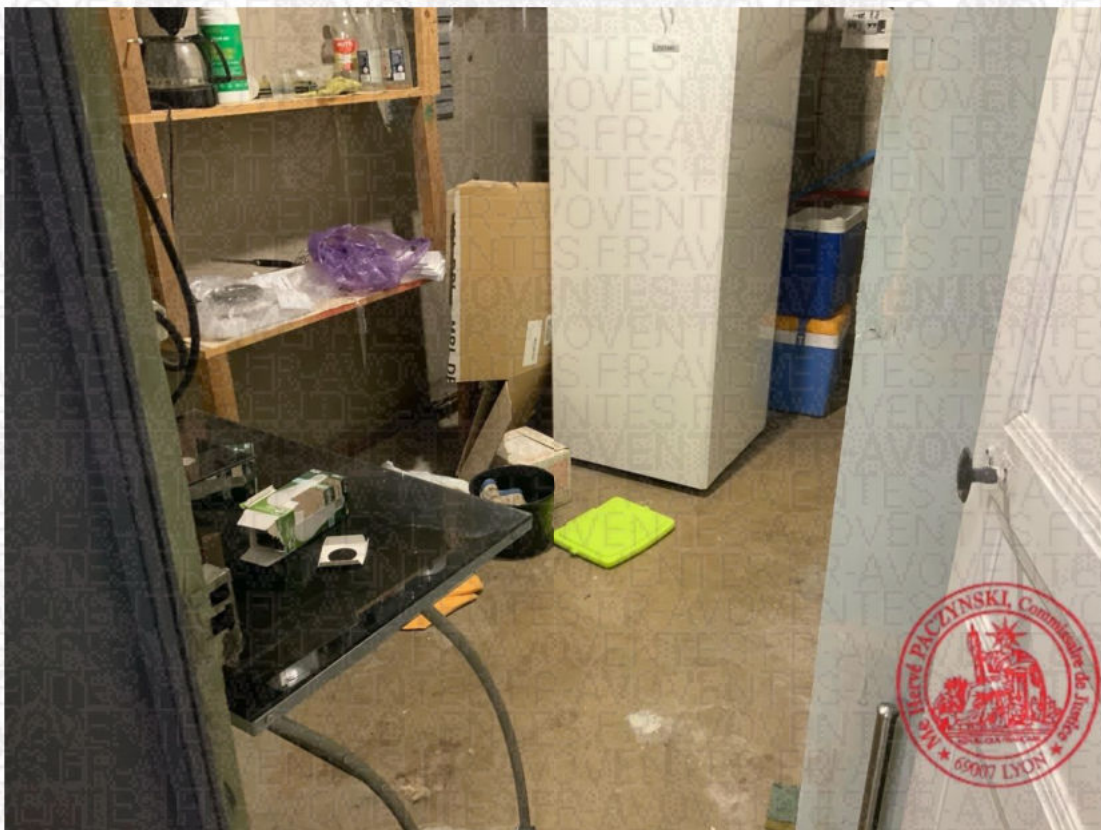
## LOCAL TECHNIQUE - R+0

L'ensemble des surfaces sont brutes, présence d'une pompe à chaleur. Mur séparatif à droite non fini.

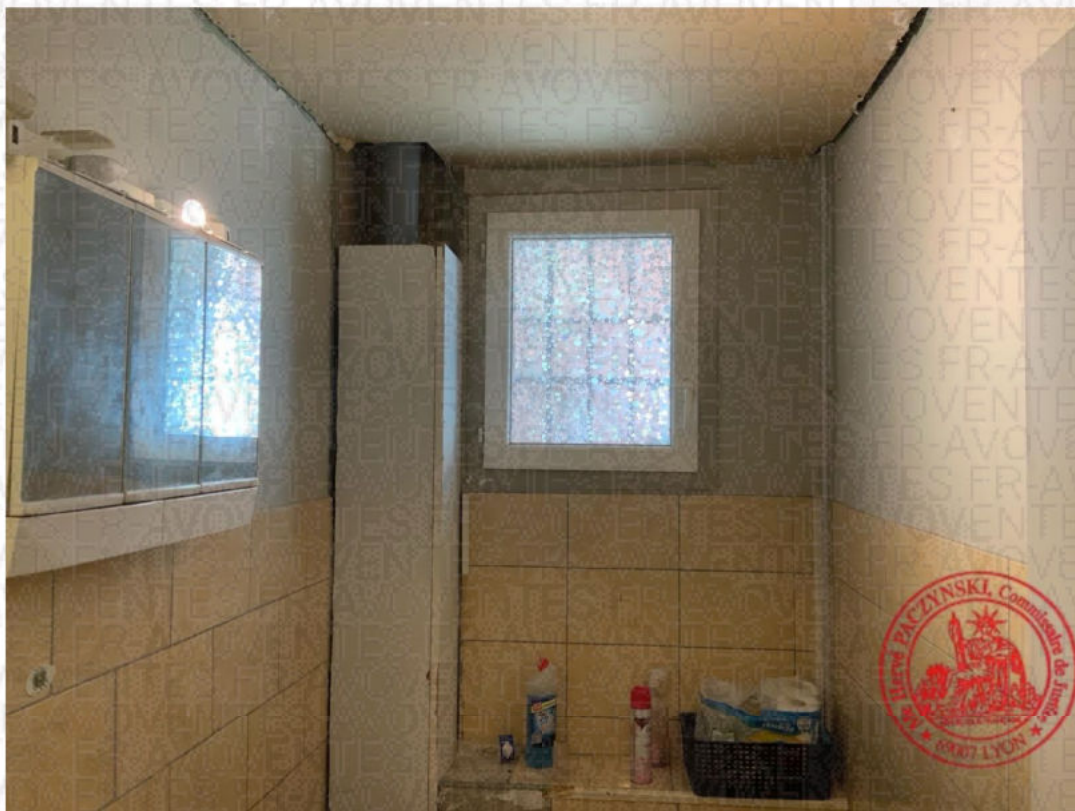
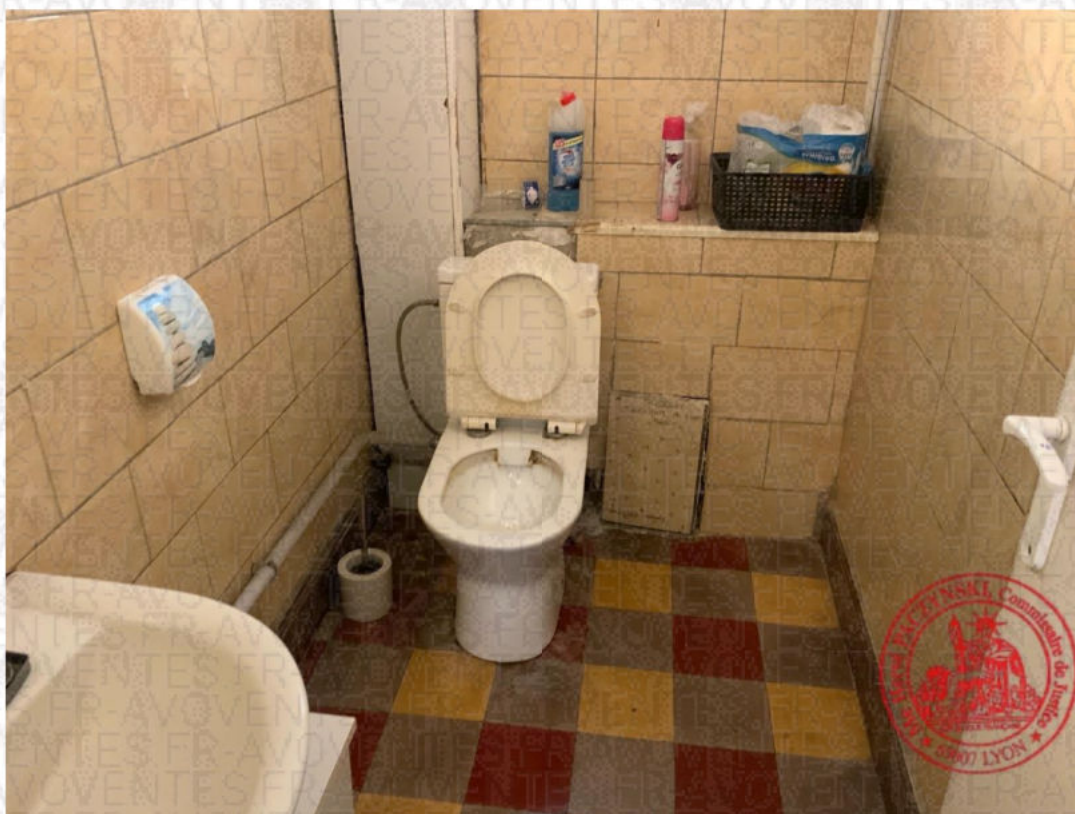
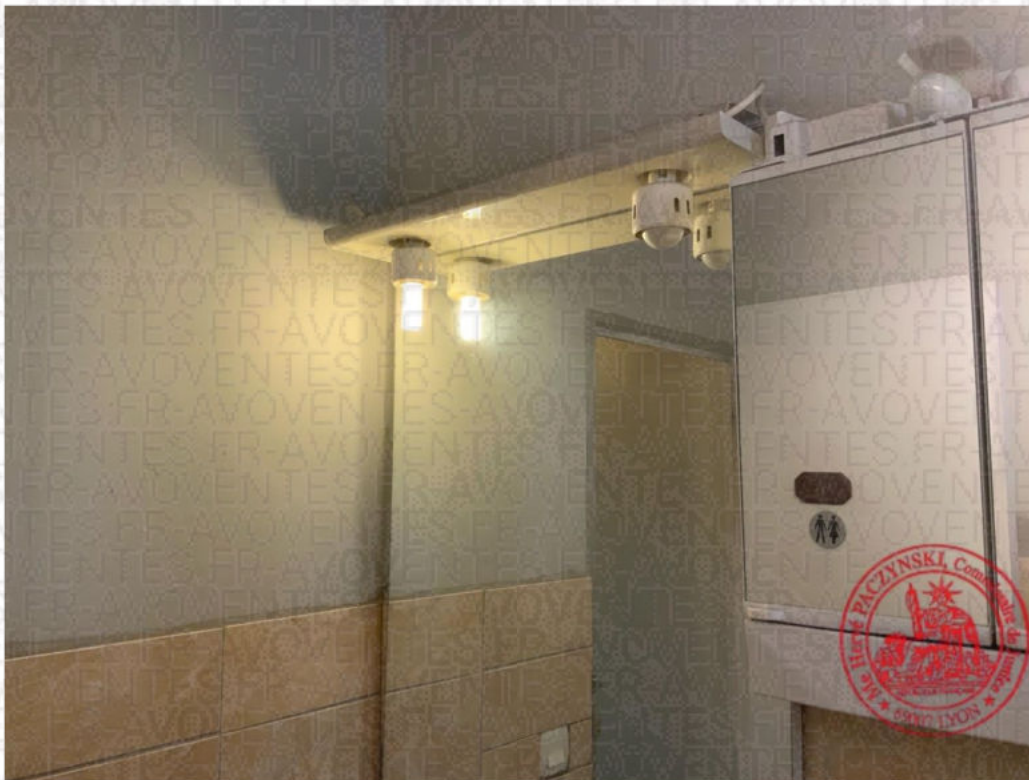
## SANITAIRES - R+0

Sol carrelé en état moyen. Murs carrelés sur la partie inférieure en état moyen, partie supérieure peinte en état moyen. Une ouverture en état d'usage. Plâtre au plafond en mauvais état, absence de finitions et de bandes à joint. Un WC et un lave-main présentant des traces. Un miroir en état d'usage.

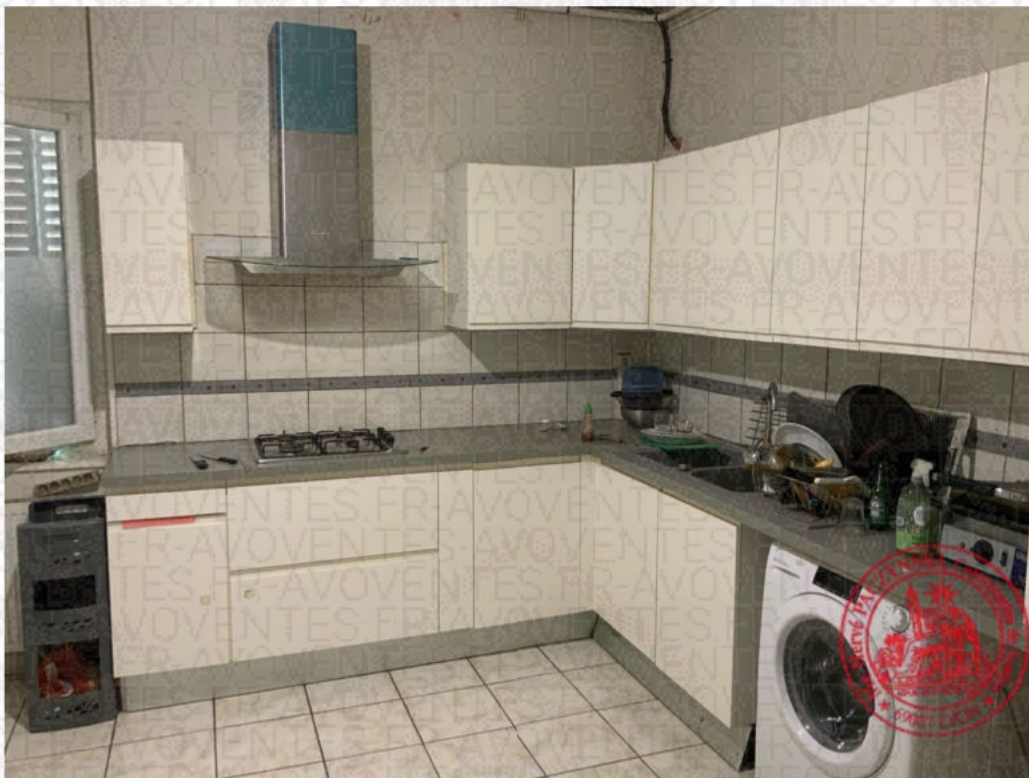
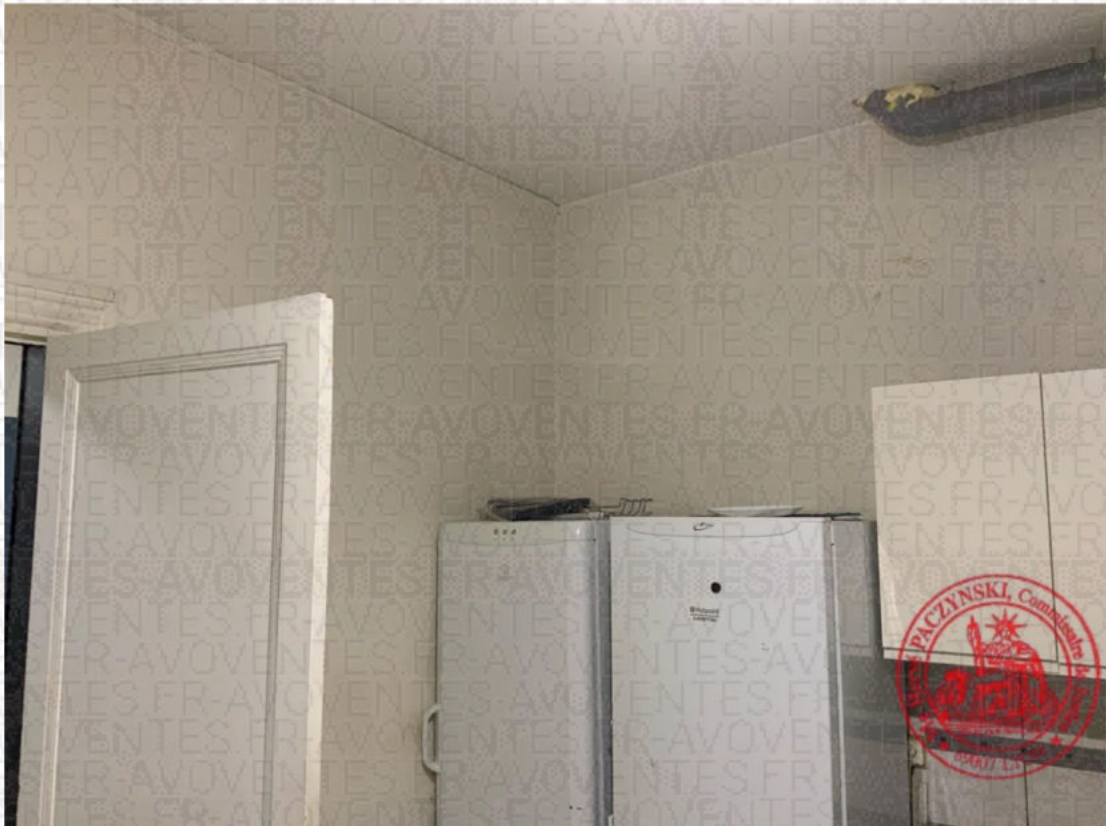
### CUISINE - R+0

Sol carrelé en état d'usage. Crédence carrelée en état d'usage. Les murs en partie supérieure et le plafond sont en mauvais état, traces et marques. Une cuisine équipée avec placards, gazinière, hotte d'aspiration et four. Fenêtre donnant sur le chemin d'accès de la cour.

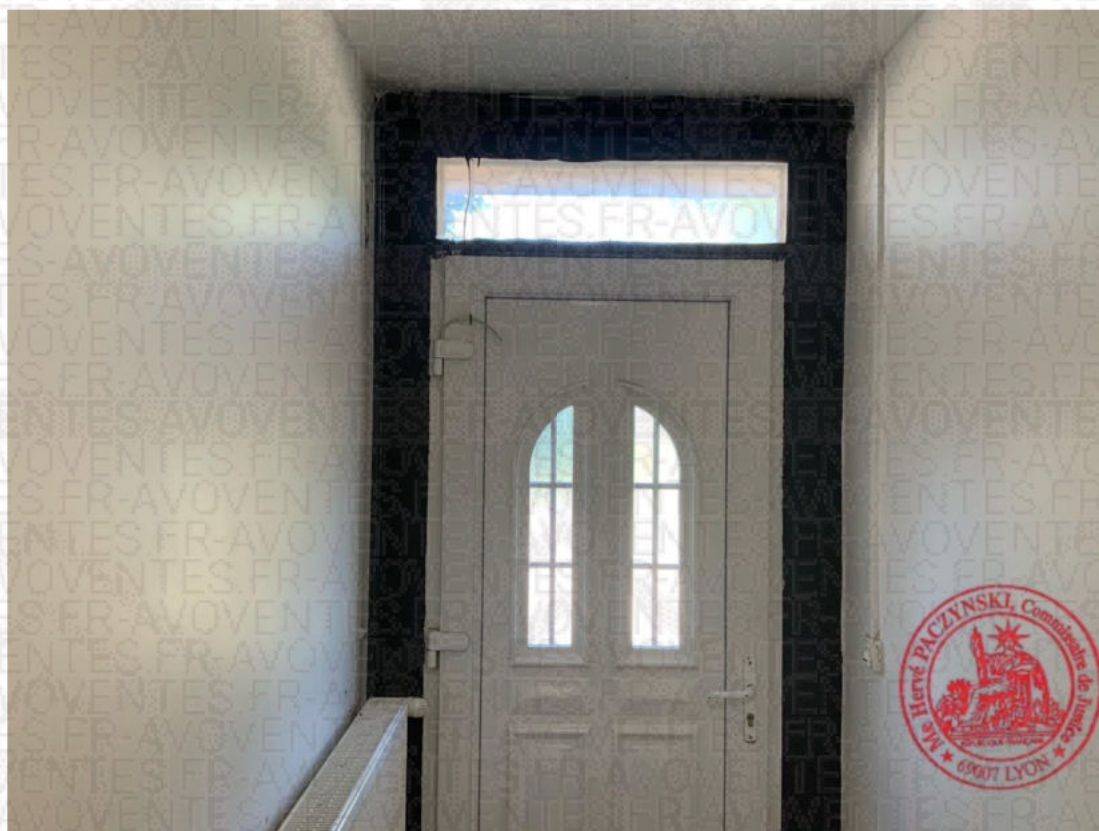
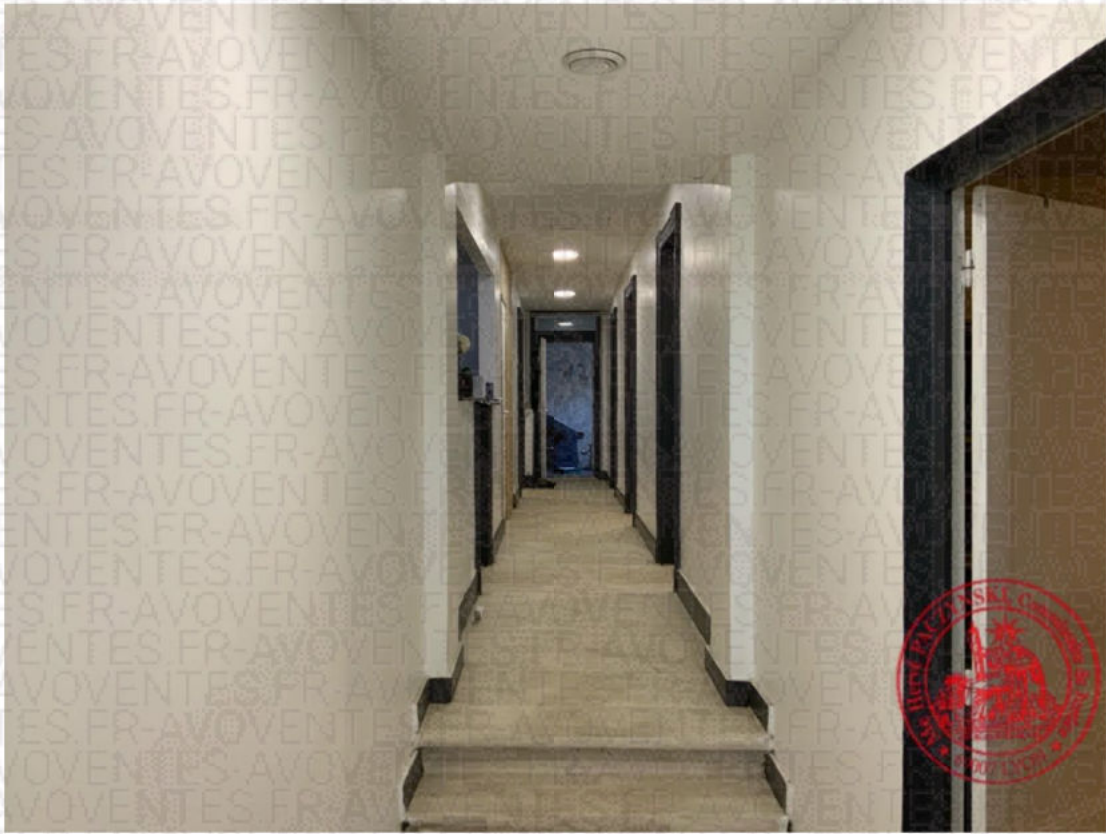
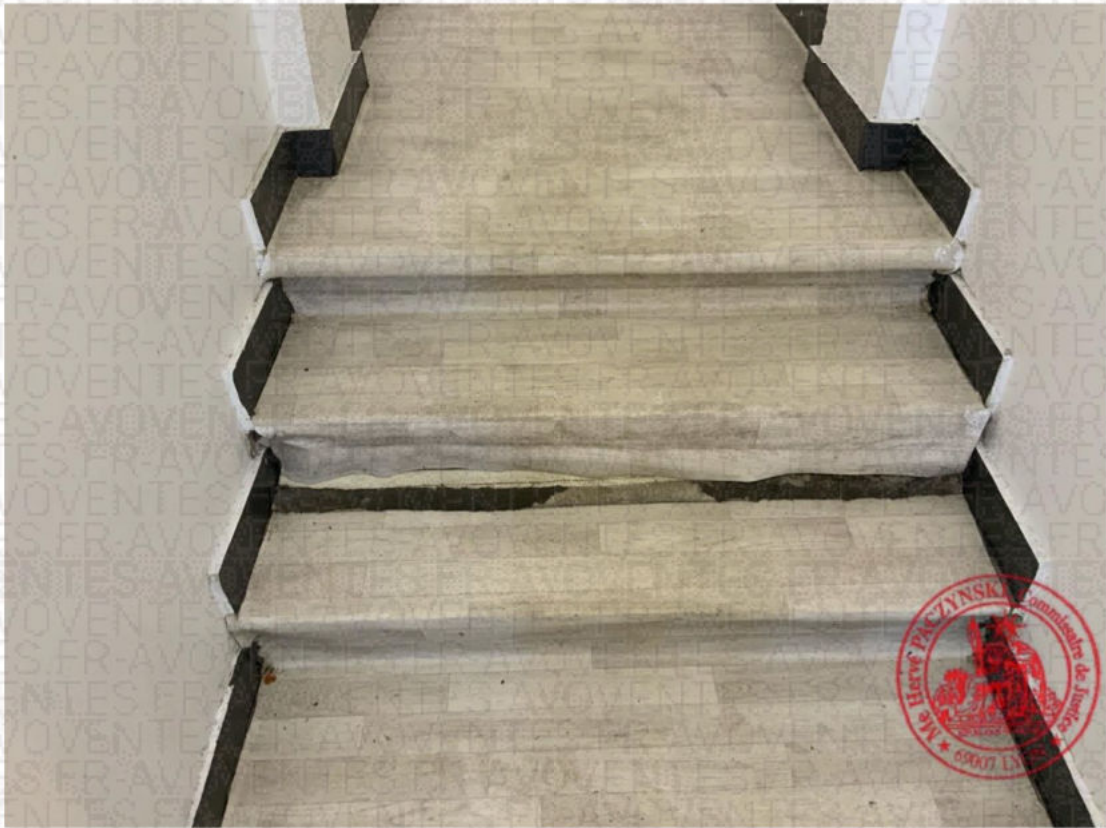
### DISTRIBUTION - R+0

Sol recouvert d'un linoléum style parquet posé grossièrement. Murs peints en bon état. Plafond avec spots en bon état.

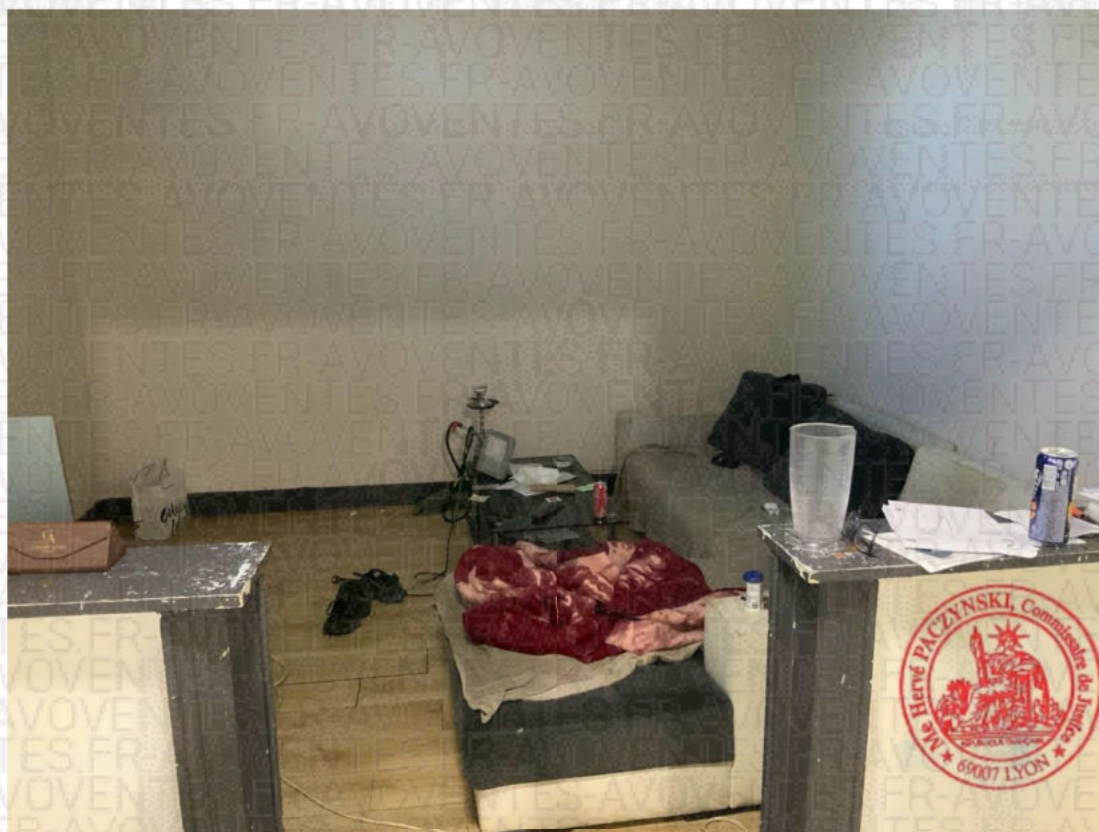
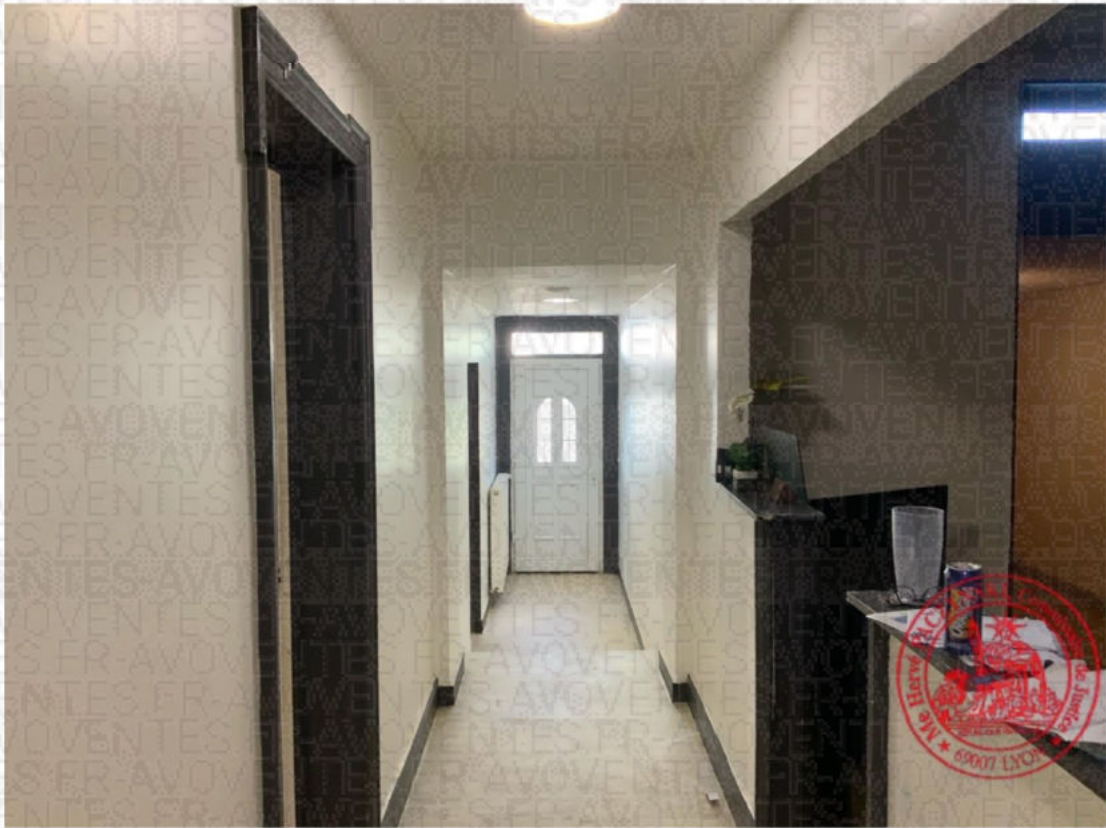
Présence d'une ouverture à gauche du couloir desservant un espace salon avec une seconde pièce donnant sur rue. Sol stratifié en mauvais état. Murs peints en état d'usage.

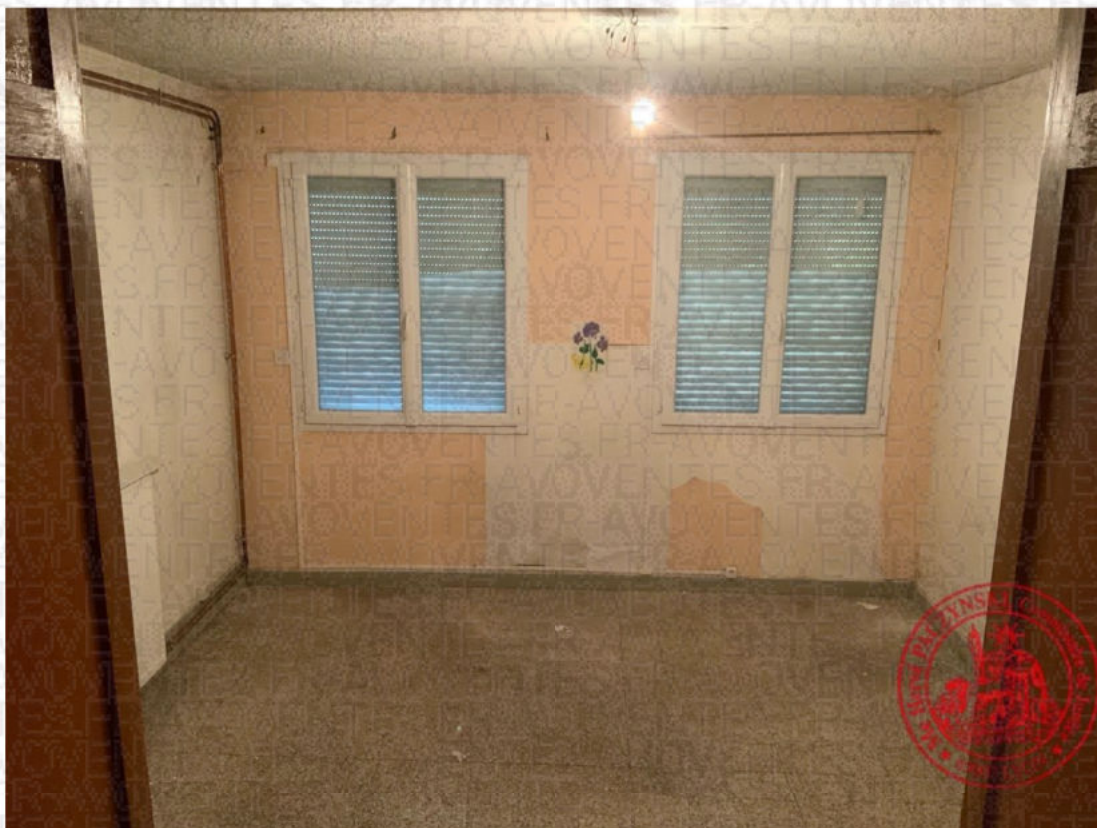
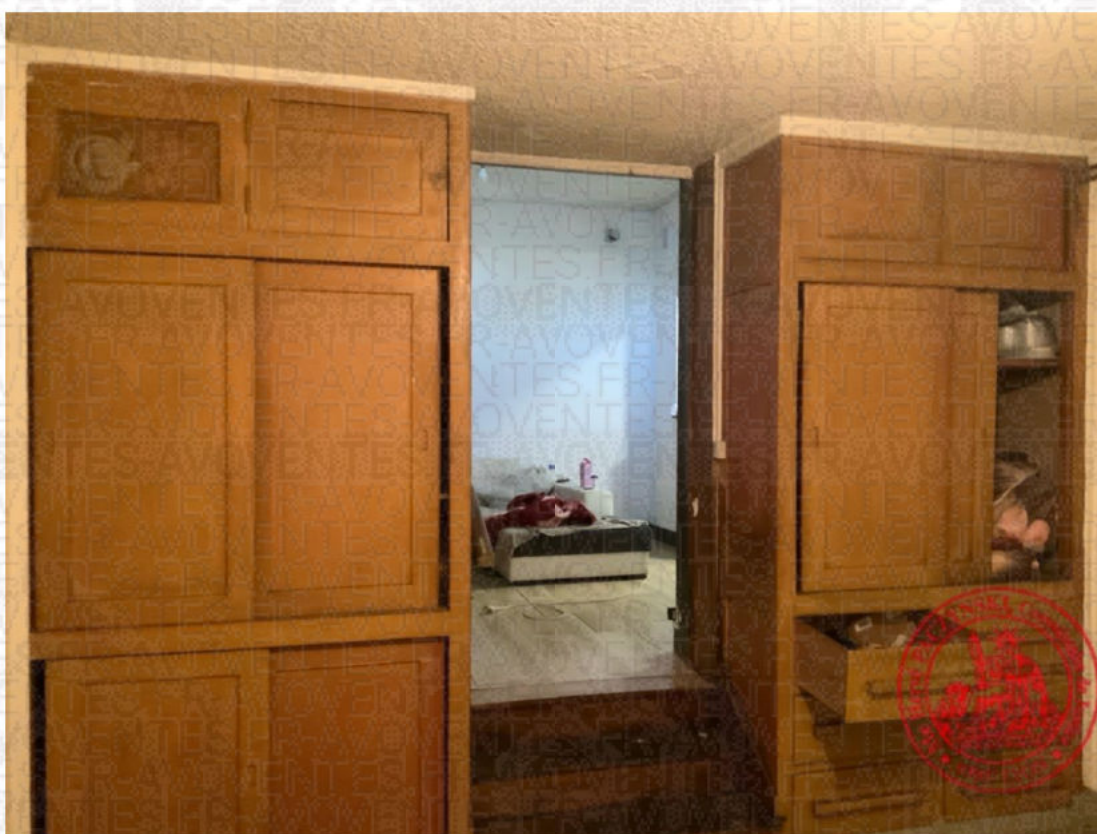
La seconde pièce donnant sur rue est ouverte sur l'espace salon, sol carrelé en état moyen. Les murs sont en mauvais état, papier peint arraché. Présence de deux colonnes d'armoire en bois massif. Deux fenêtres avec volets roulants, fonctionnement non vérifié. Crépi au plafond s'effrite.

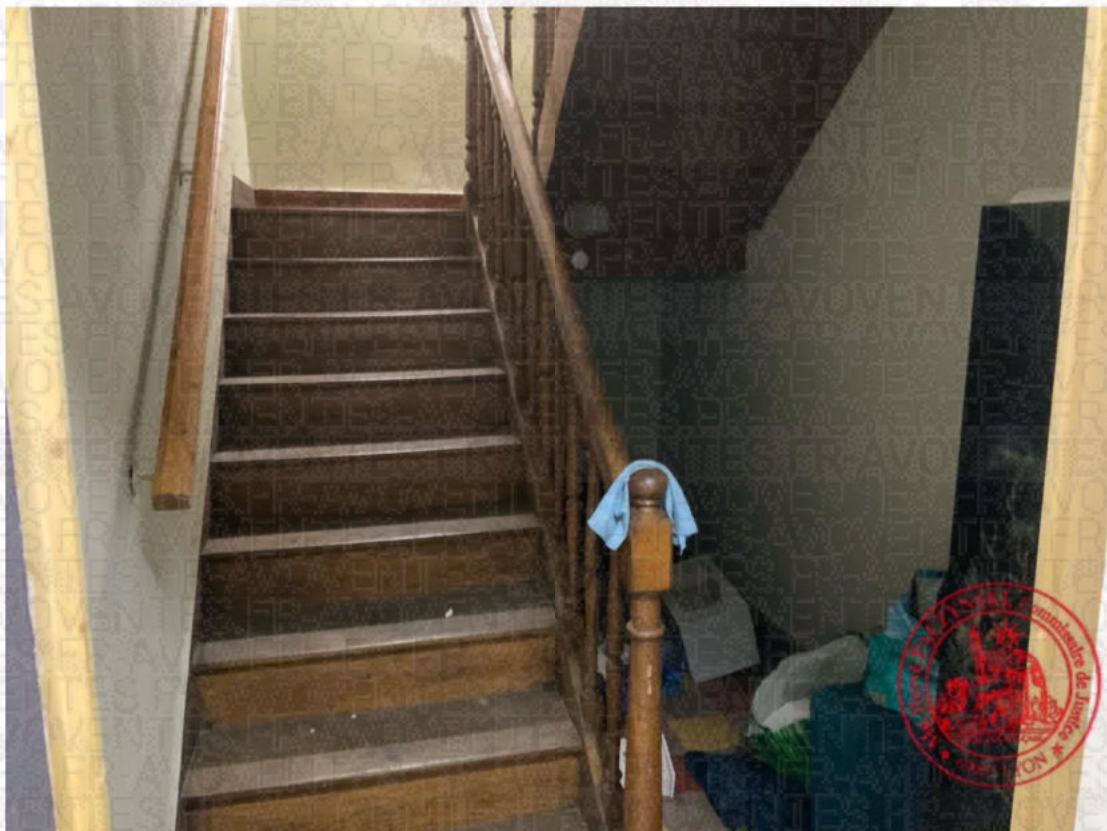
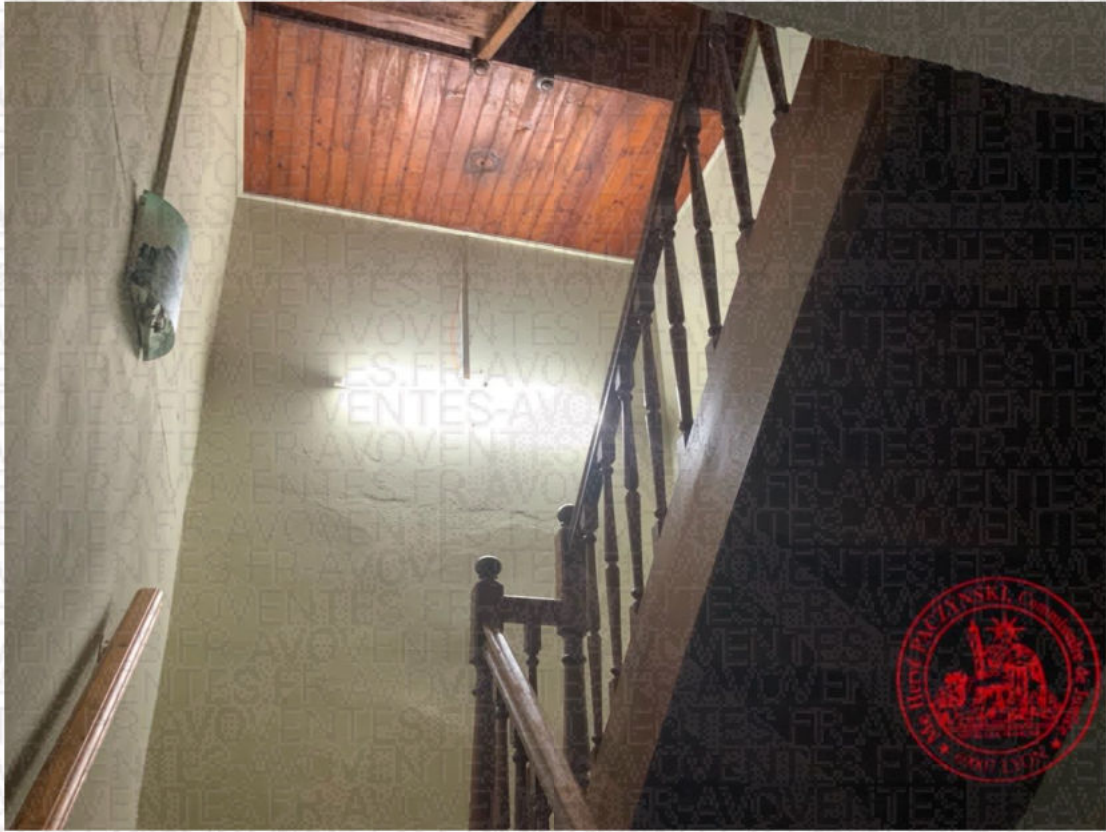
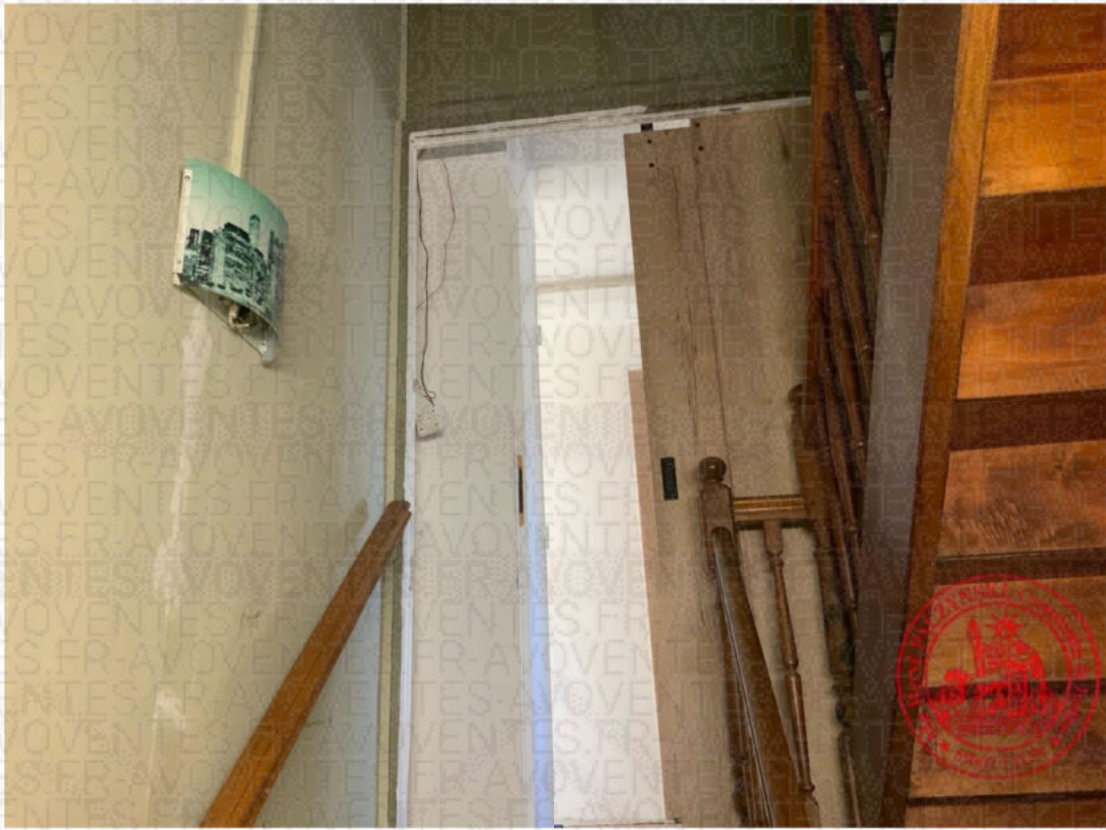
## ESCALIERS

Escaliers en bois desservant les niveaux en état d'usage, les murs peints sont irréguliers.

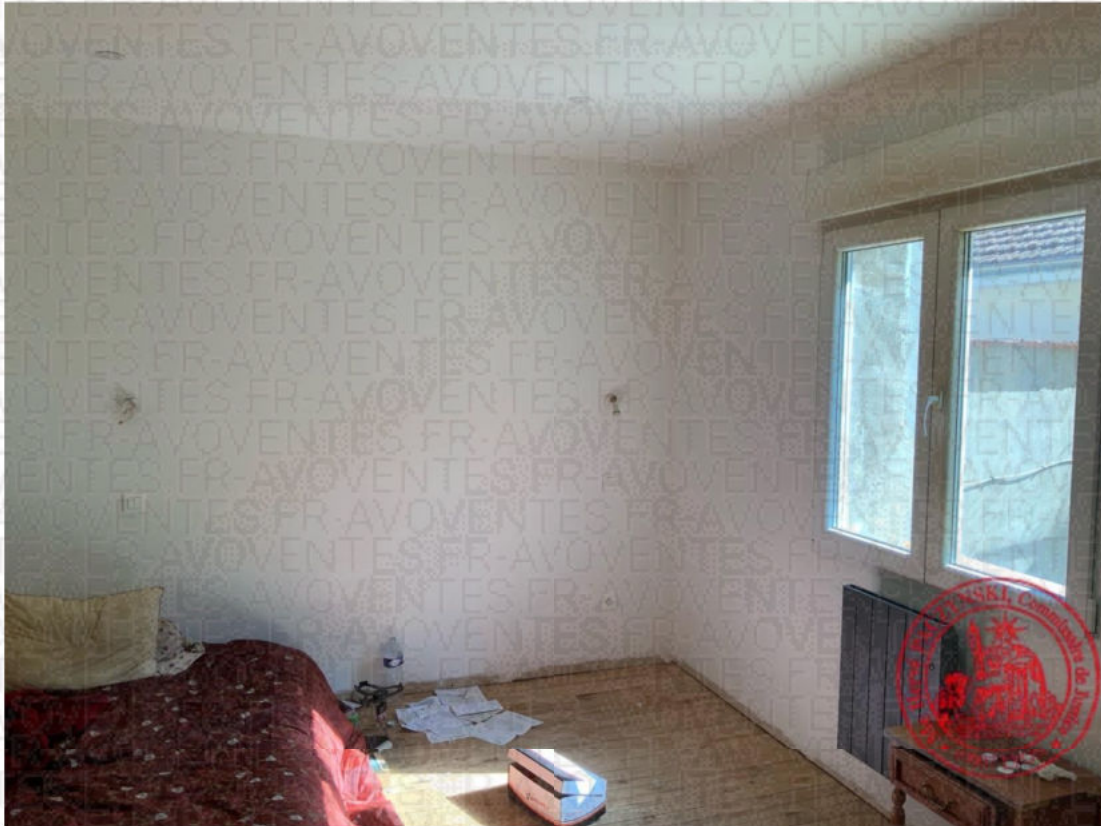
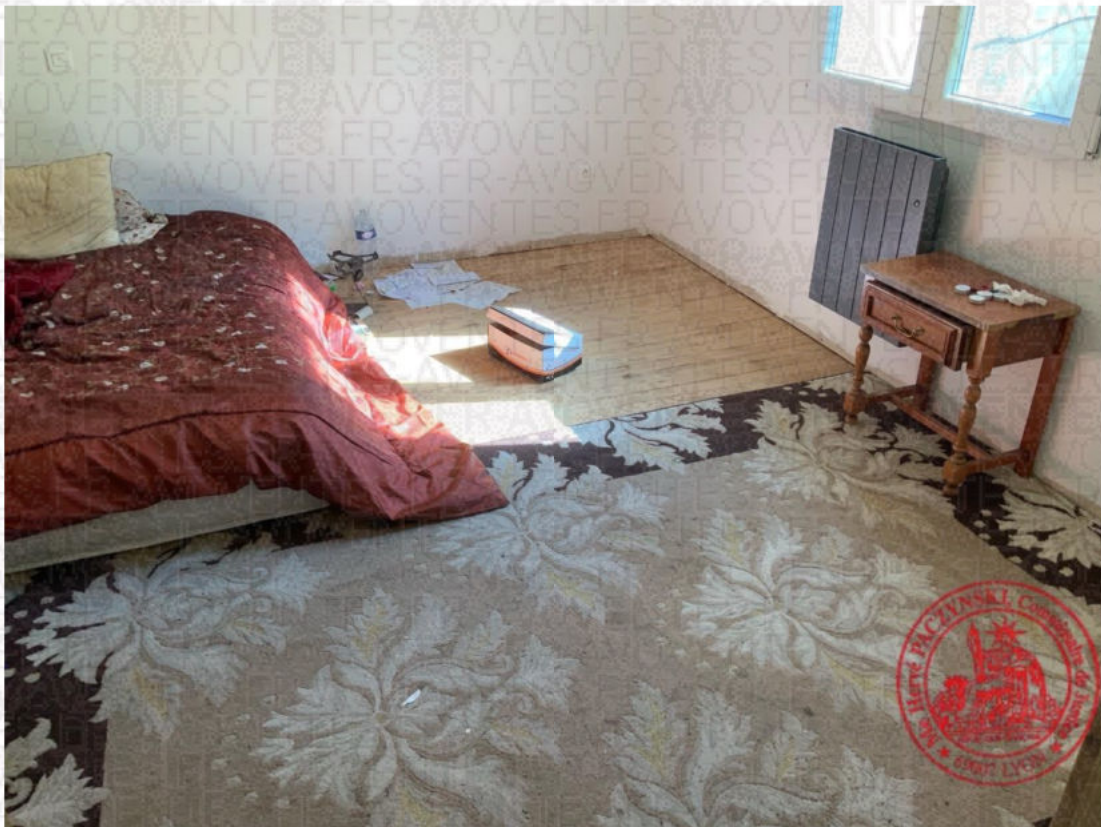
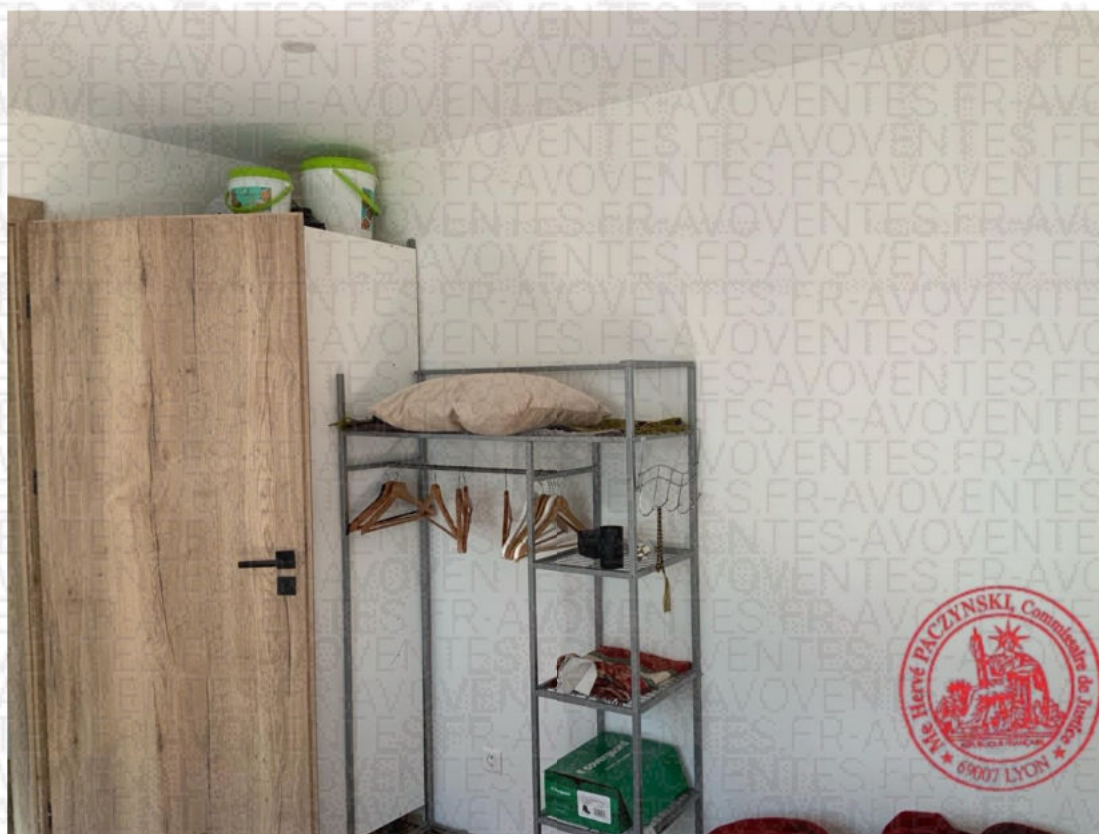
## CHAMBRE 1 - R+1

Sol stratifié en bon état, absence de plinthes. Murs peints en blanc en bon état. Plafond peint en blanc avec spot en bon état. Fenêtre donnant sur jardin arrière.
