# PROCES VERBAL DE CONSTAT

Certifie m'être transporté ce jour à 09h00 à (01160) PONT-D'AIN, 39 Rue Saint Exupéry, à l'effet de dresser procès-verbal de description des biens appartenant à

représentée par son curateur la DIRECTION REGIONALE DES FINANCES PUBLIQUES AUVERGNES RHONE ALPES Gestion des patrimoines privés 3 Rue de la Charité à 69002 LYON, sur la commune de (01160) PONT-D'AIN, 39 Rue Saint Exupéry, sur une parcelle figurant au cadastre de ladite commune section AC n°84, 85 et 86 pour une contenance respectivement de 09a 62ca, 06a 00ca et 02a 20ca.

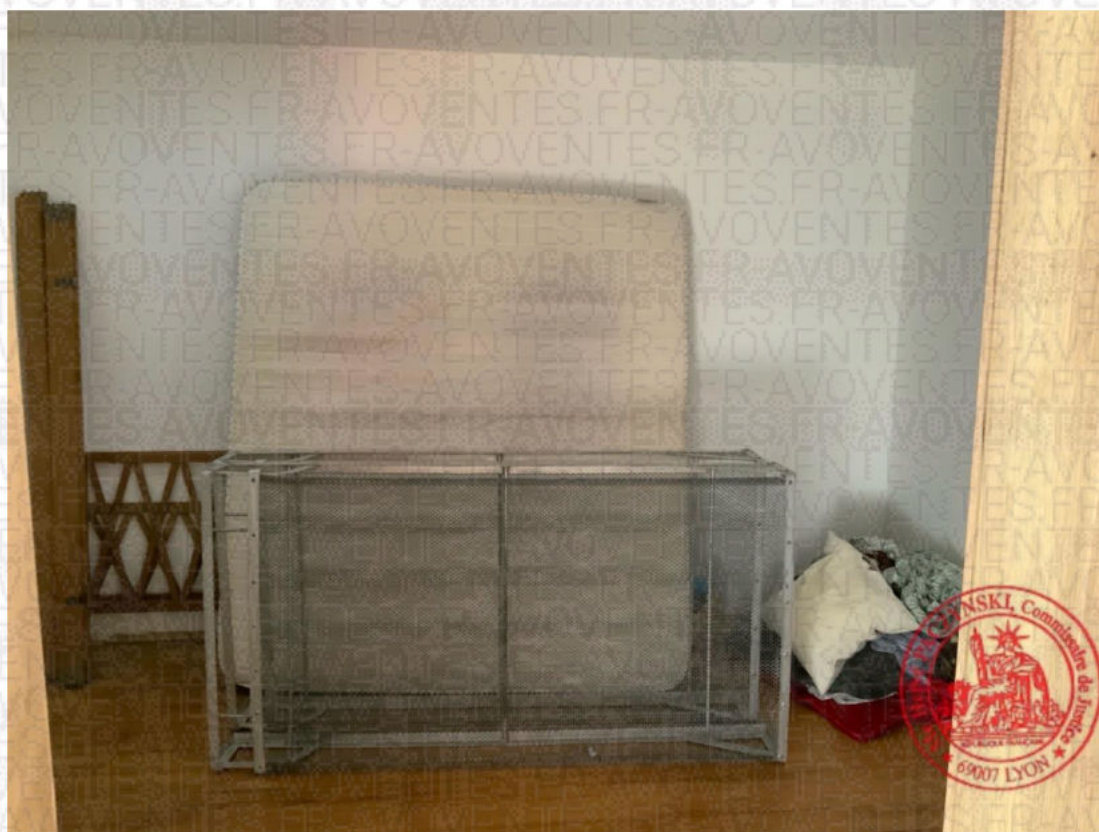
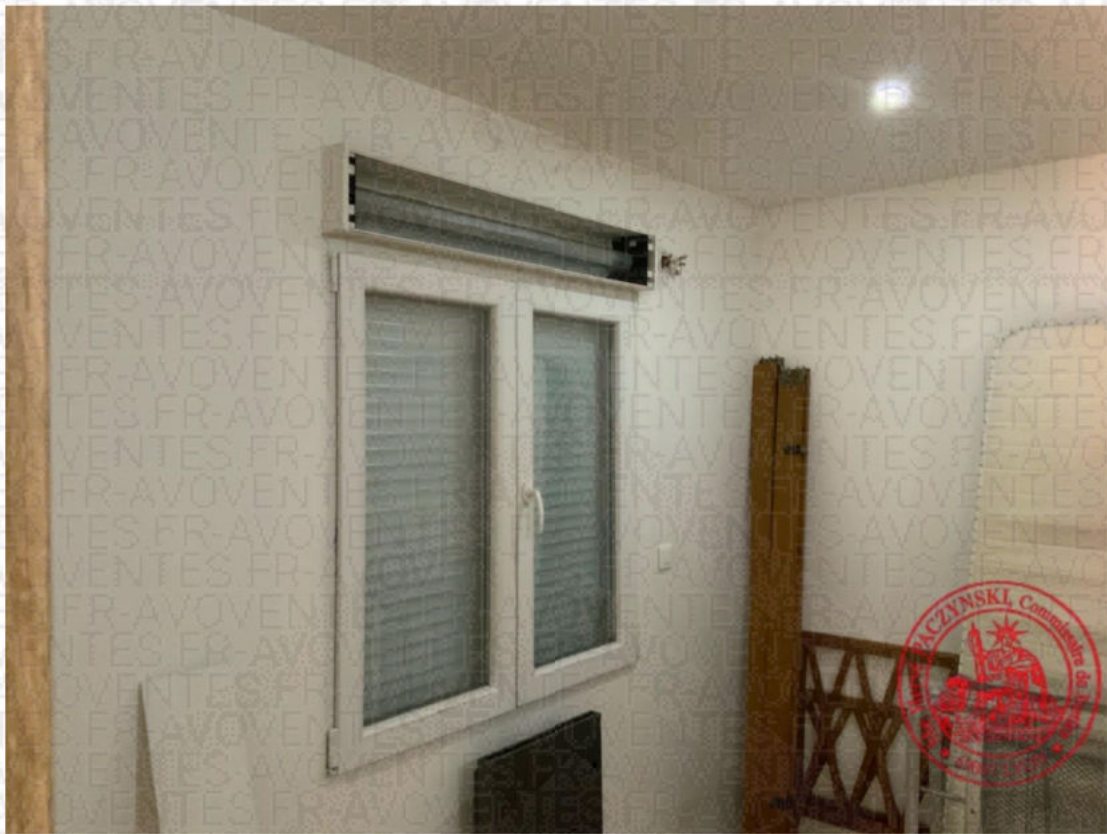
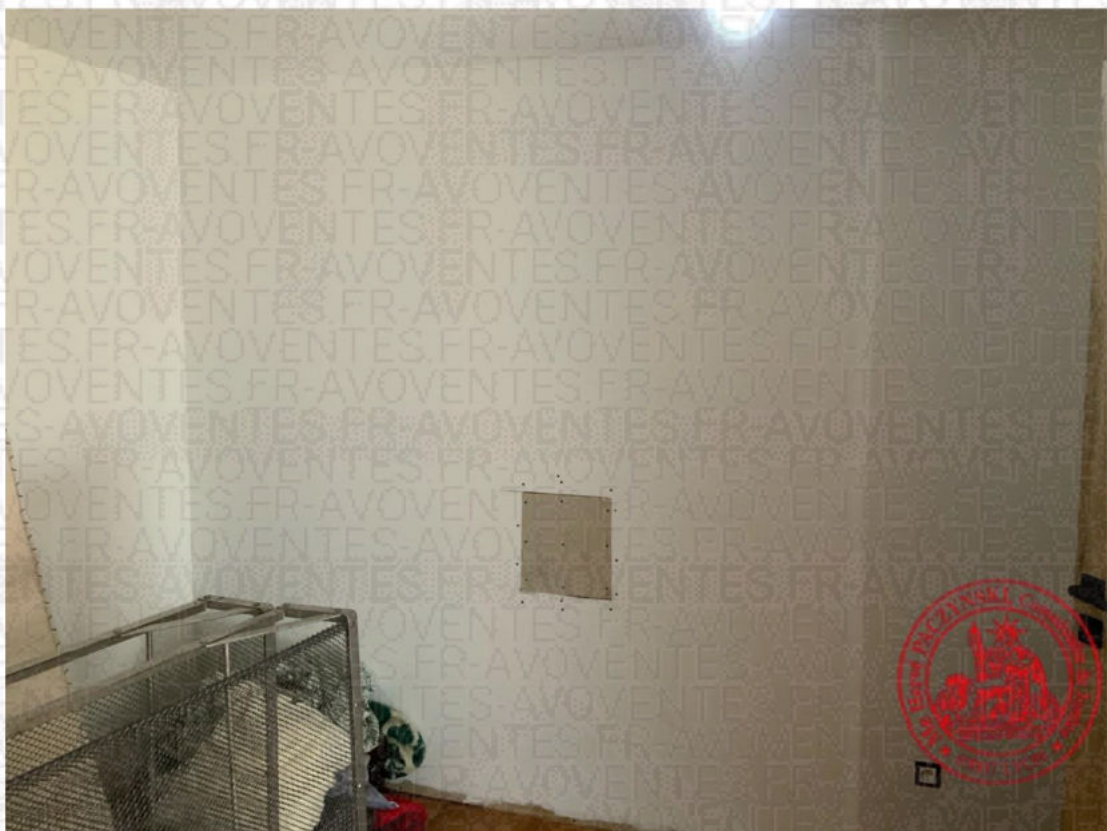
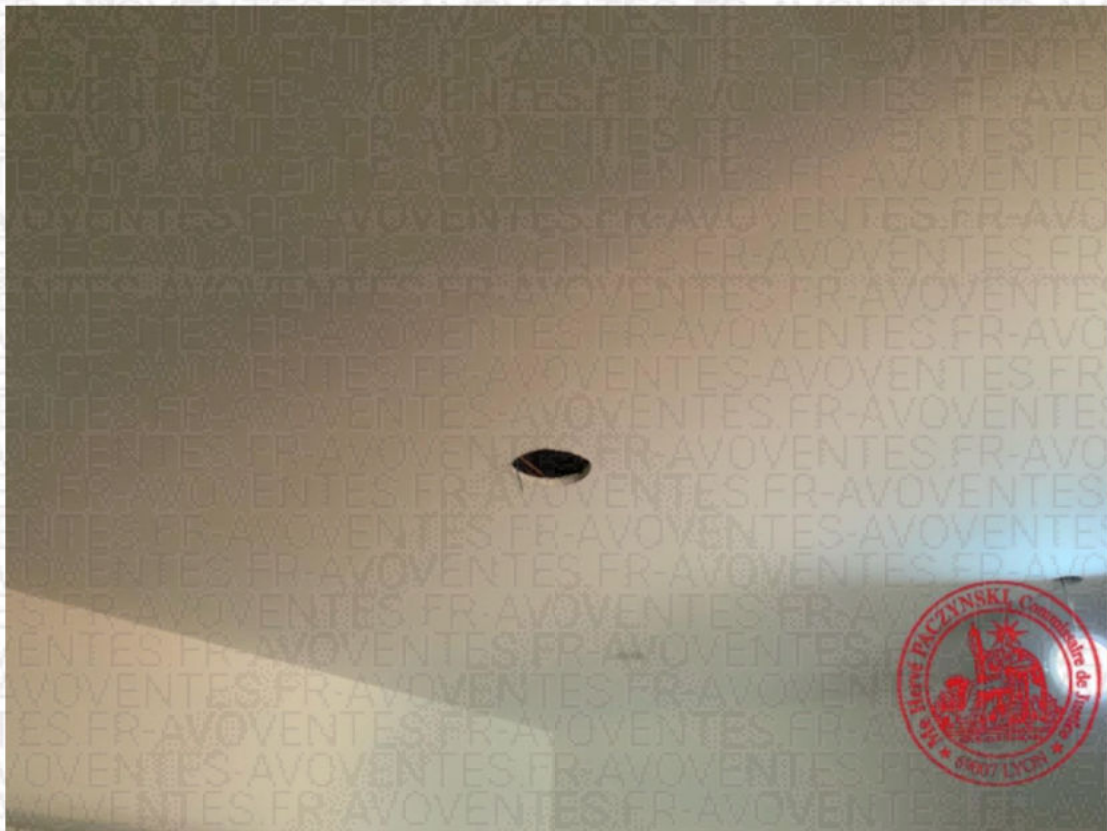
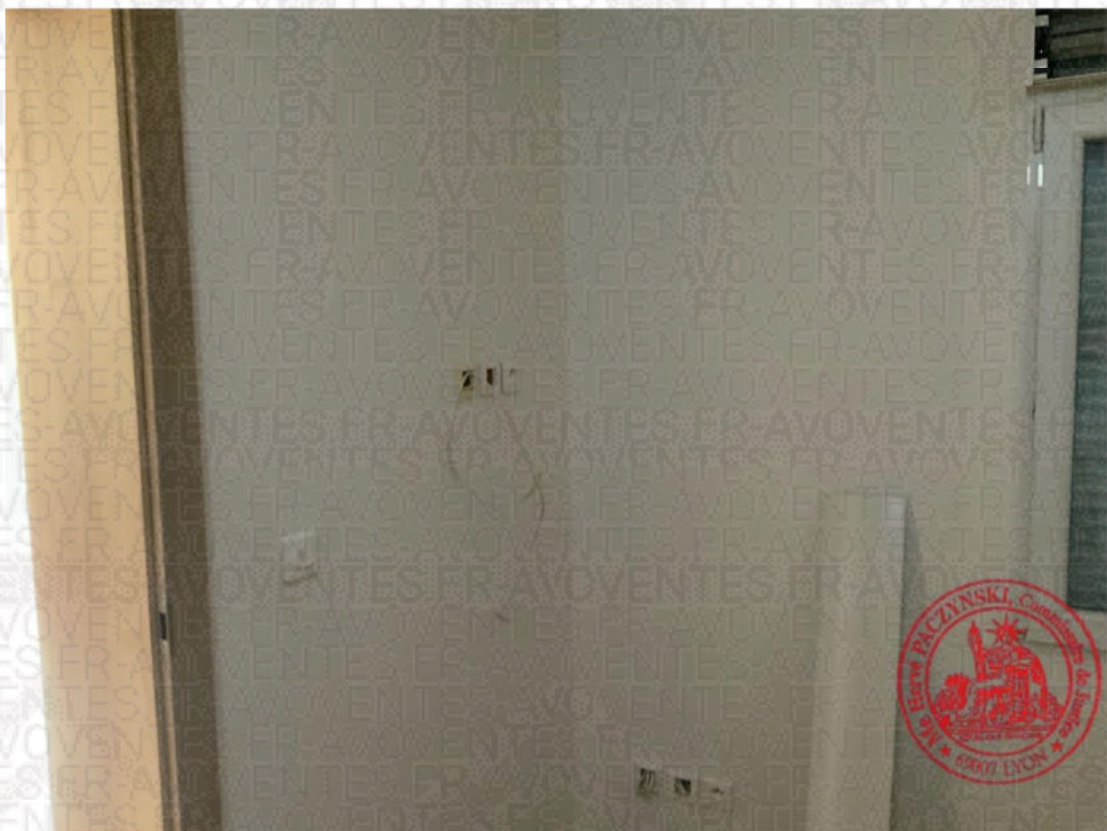
### CHAMBRE 2 - R+1

Sol stratifié en bon état, absence de plinthes. Murs peints en blanc en bon état, un carré non peint. Plafond peint en blanc avec spot en bon état, un carottage. Fenêtre donnant sur jardin arrière, caisson du volet ouvert.

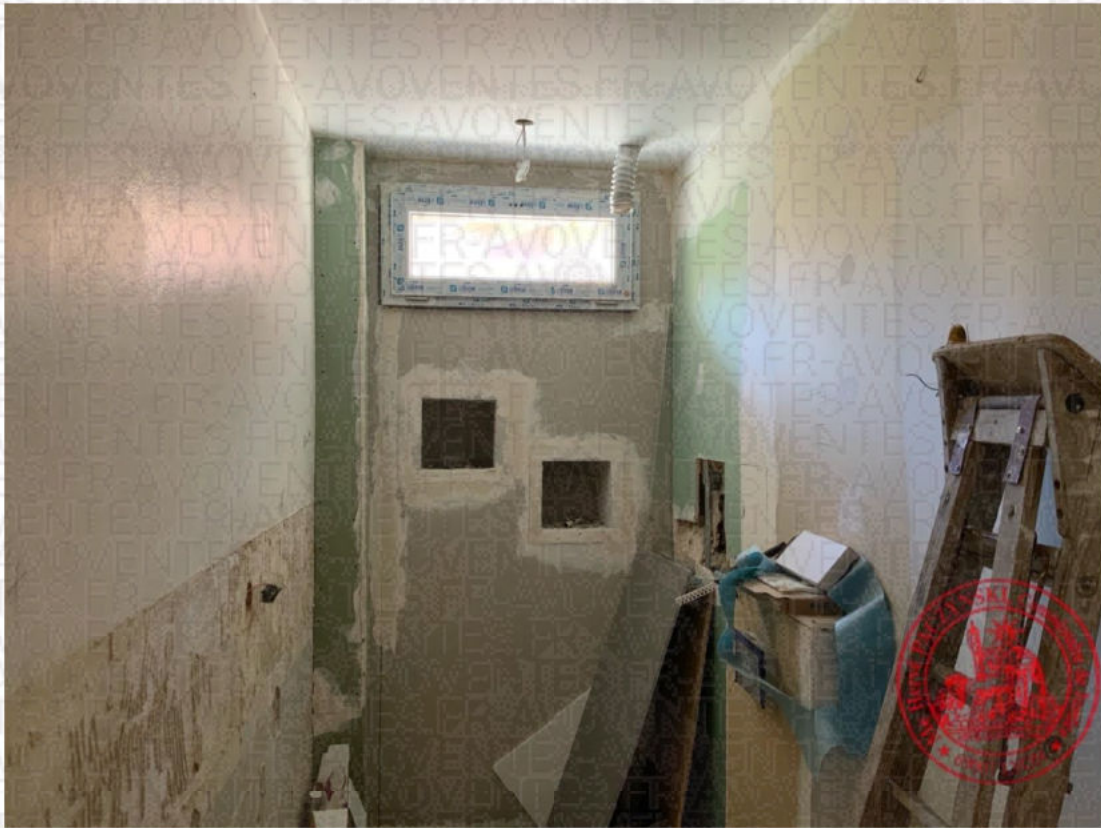
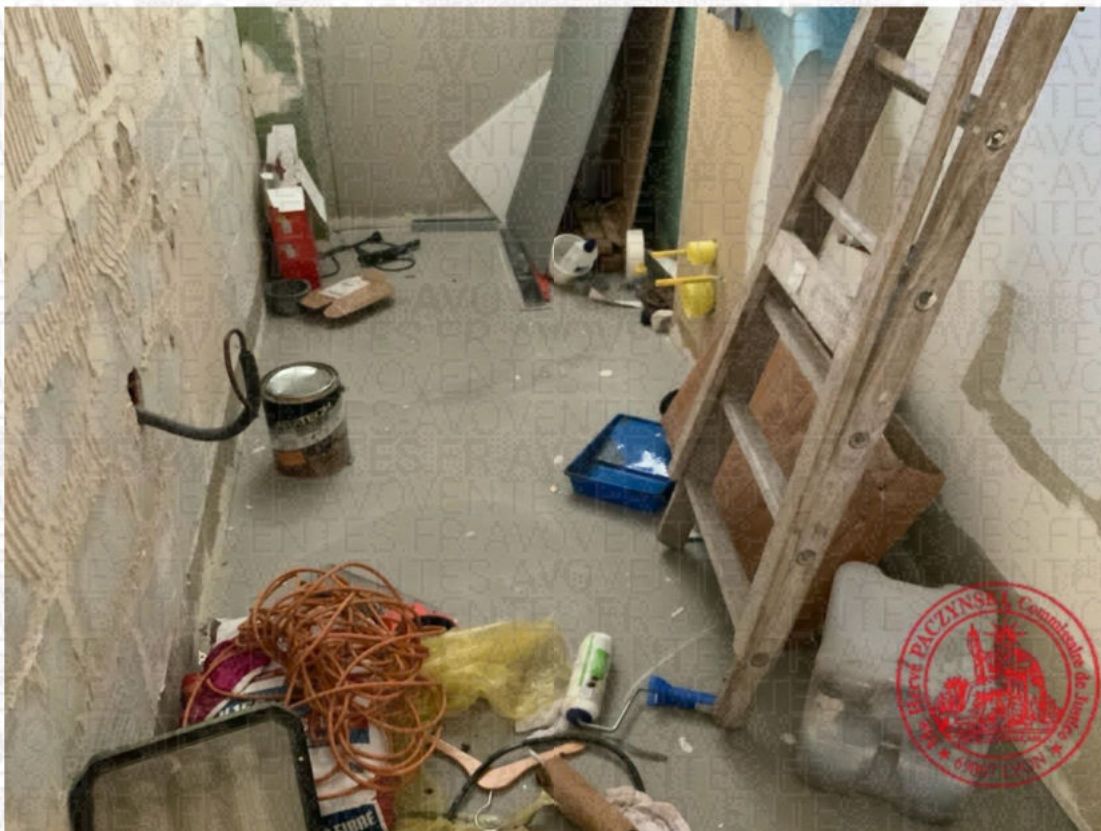
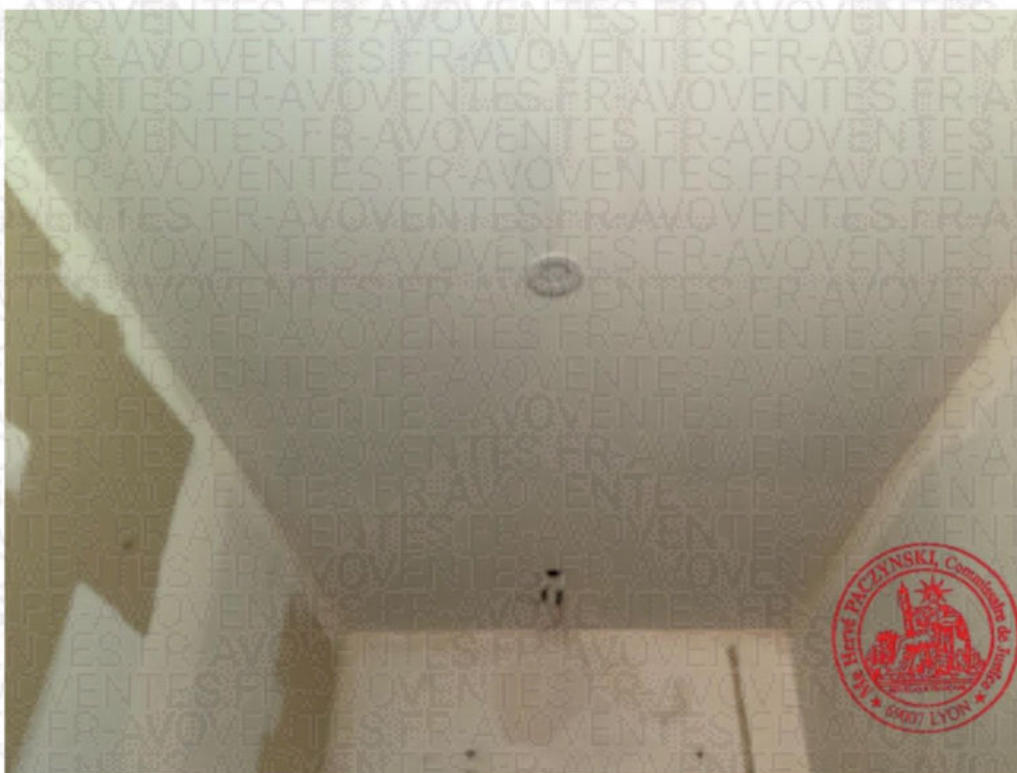
PIECE D'EAU - R+1

La pièce est en cours de rénovation.

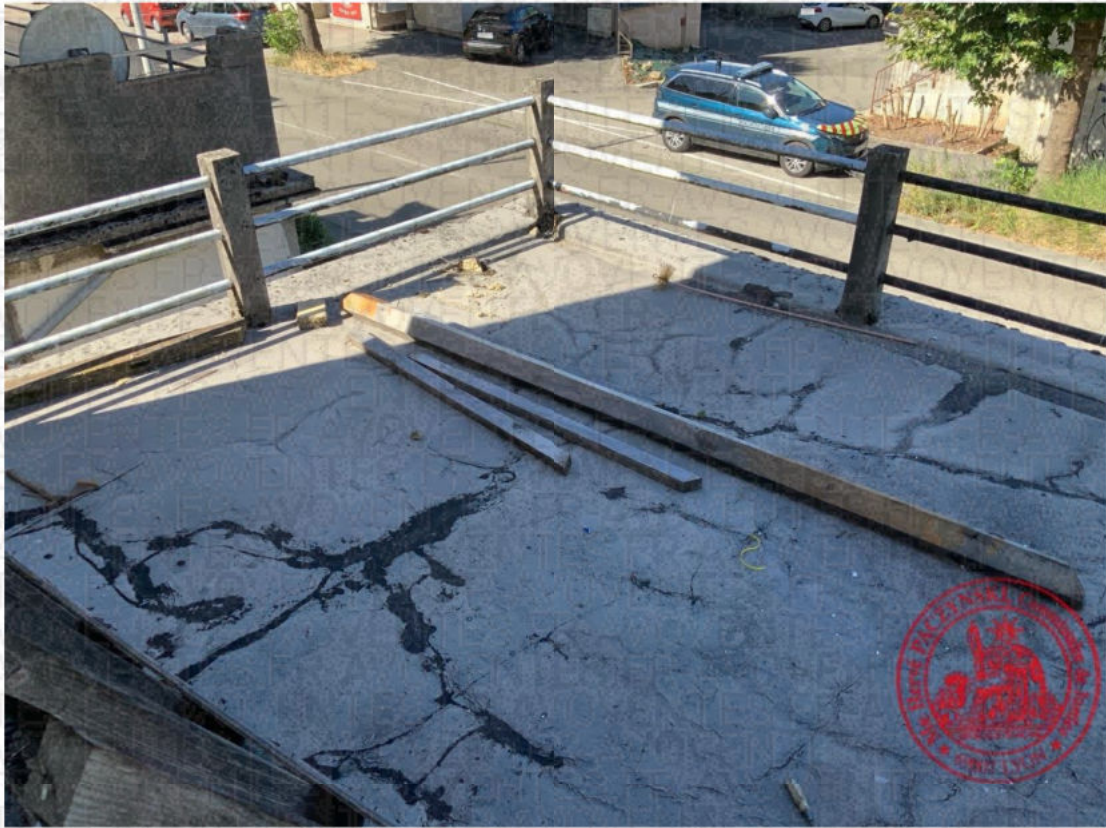
## TERRASSE

Le sol brut est en mauvais état, garde-corps en état d'usage.

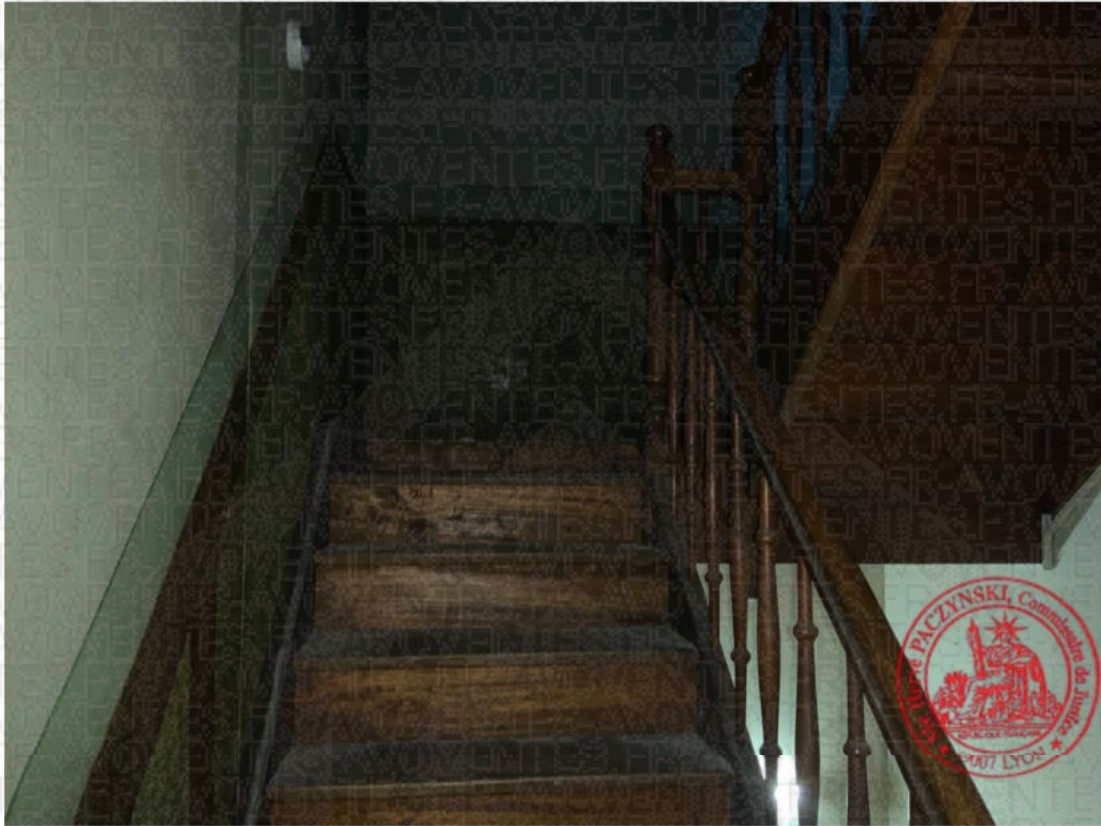
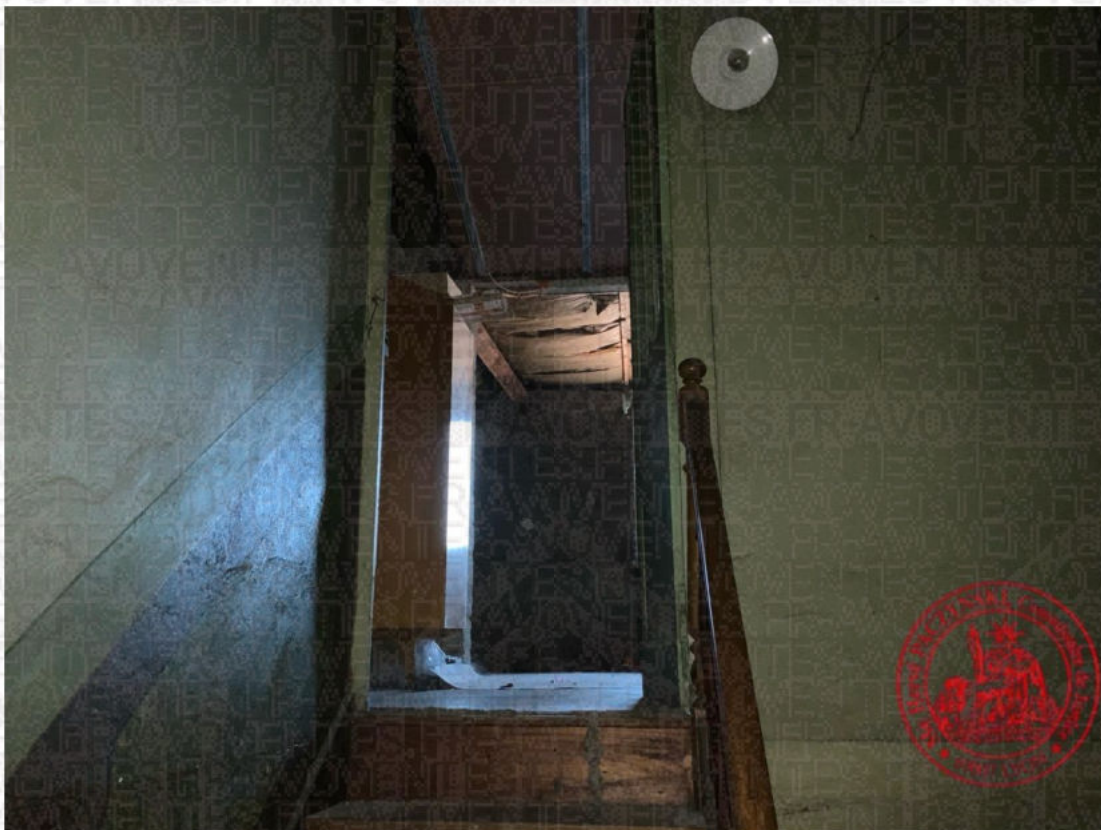
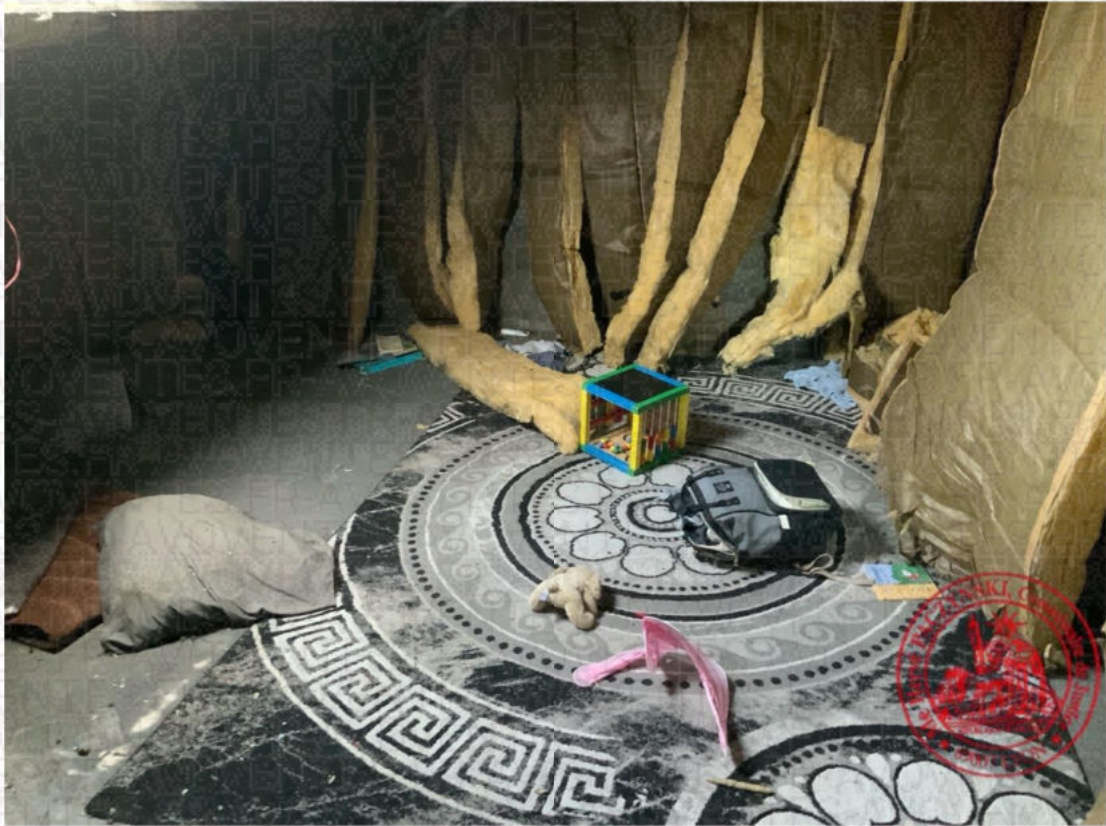
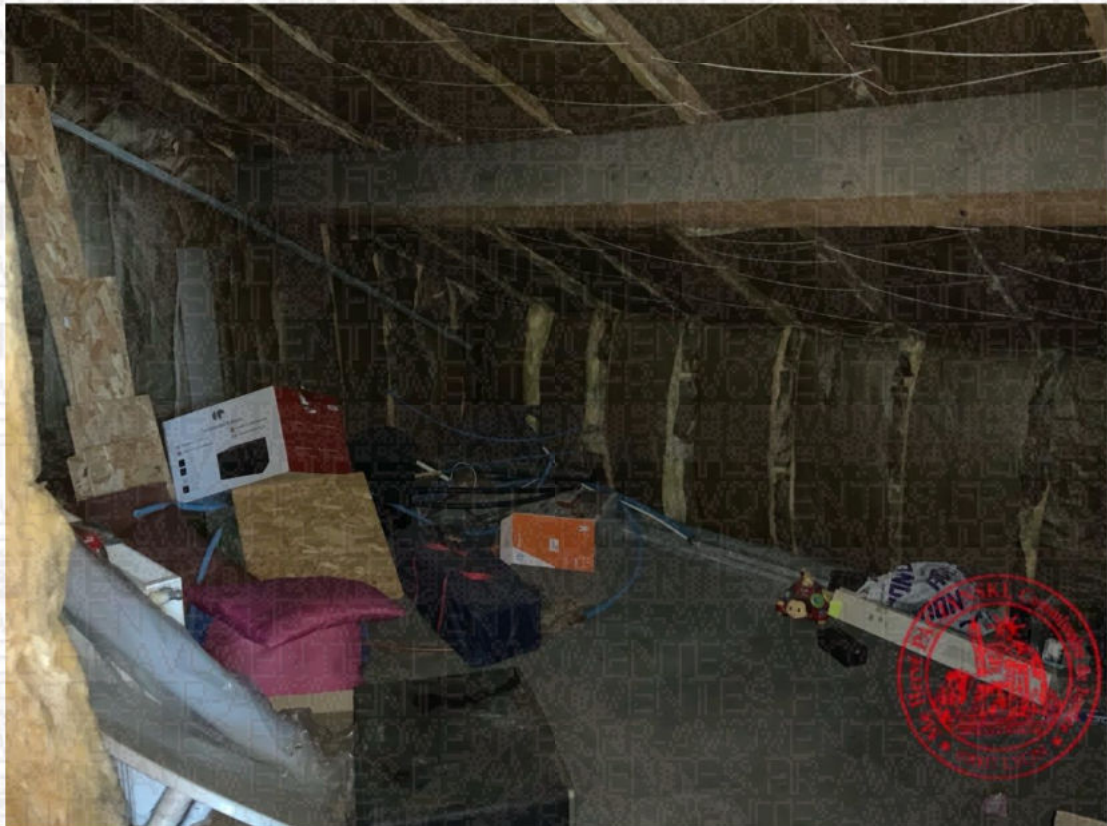
## GRENIER - R+2

Grenier desservi par l'escalier en bois, les murs sont en état moyen. L'ensemble des surfaces du grenier sont brutes, l'isolation de la toiture est déposée par endroits.

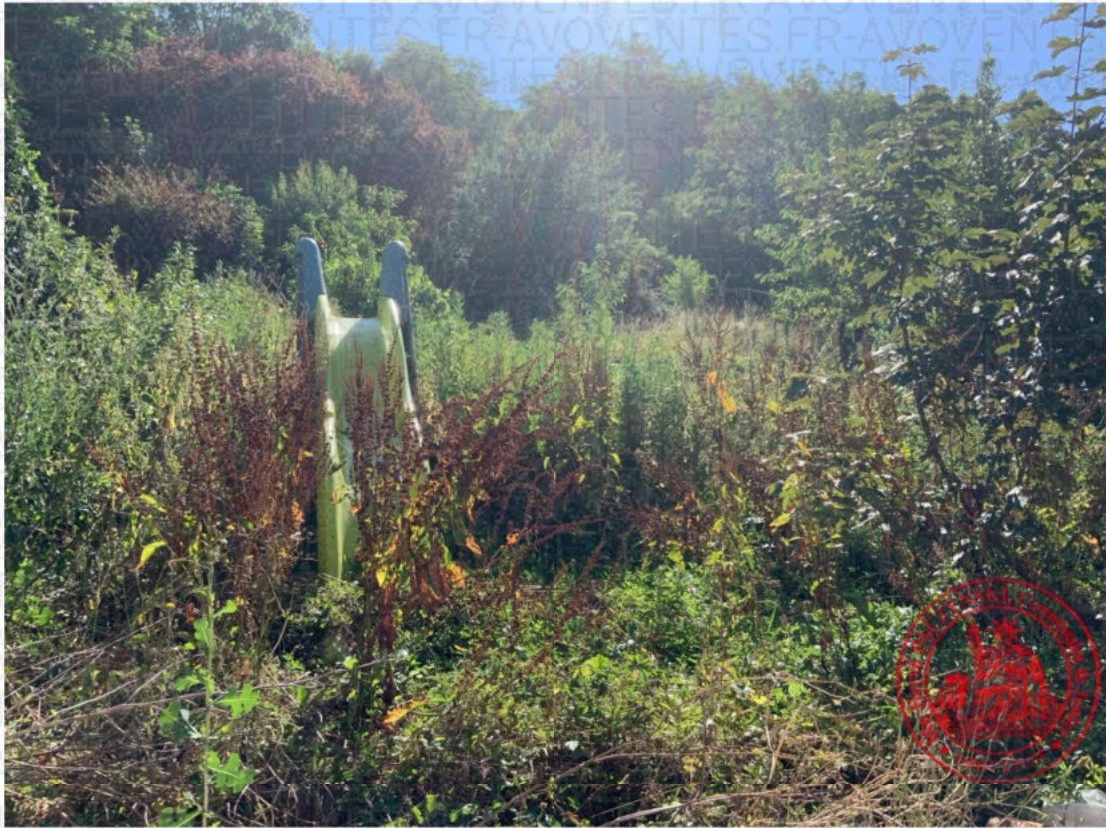
## JARDIN

Le jardin situé à l'arrière du bien est en pente et non entretenu.

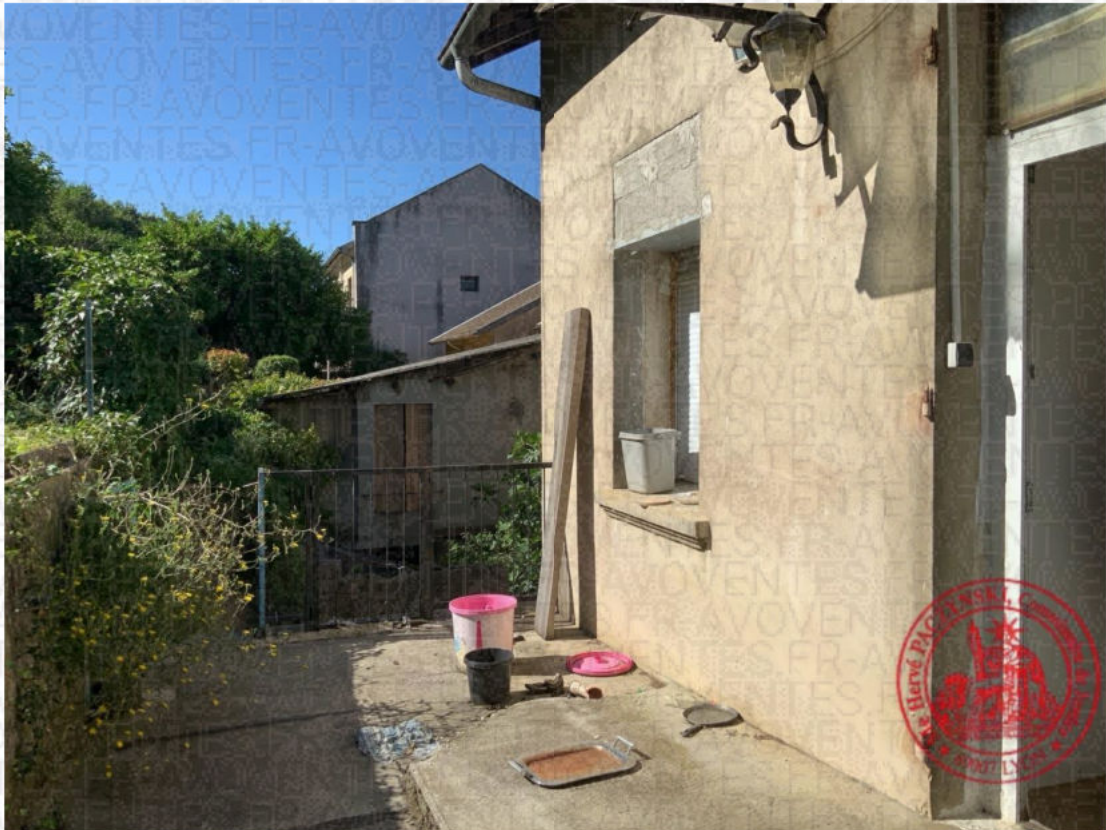
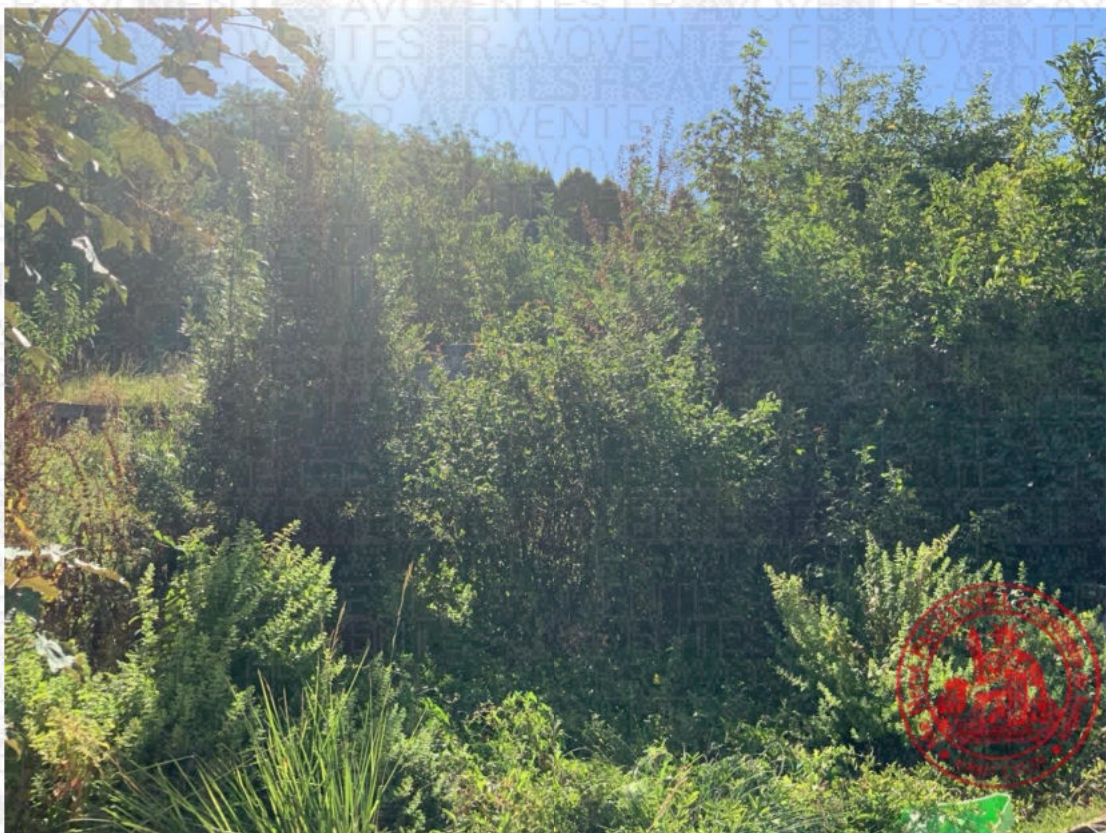
Présence d'une terrasse accessible par une porte au niveau R+1 et un escalier donnant sur le chemin d'accès.

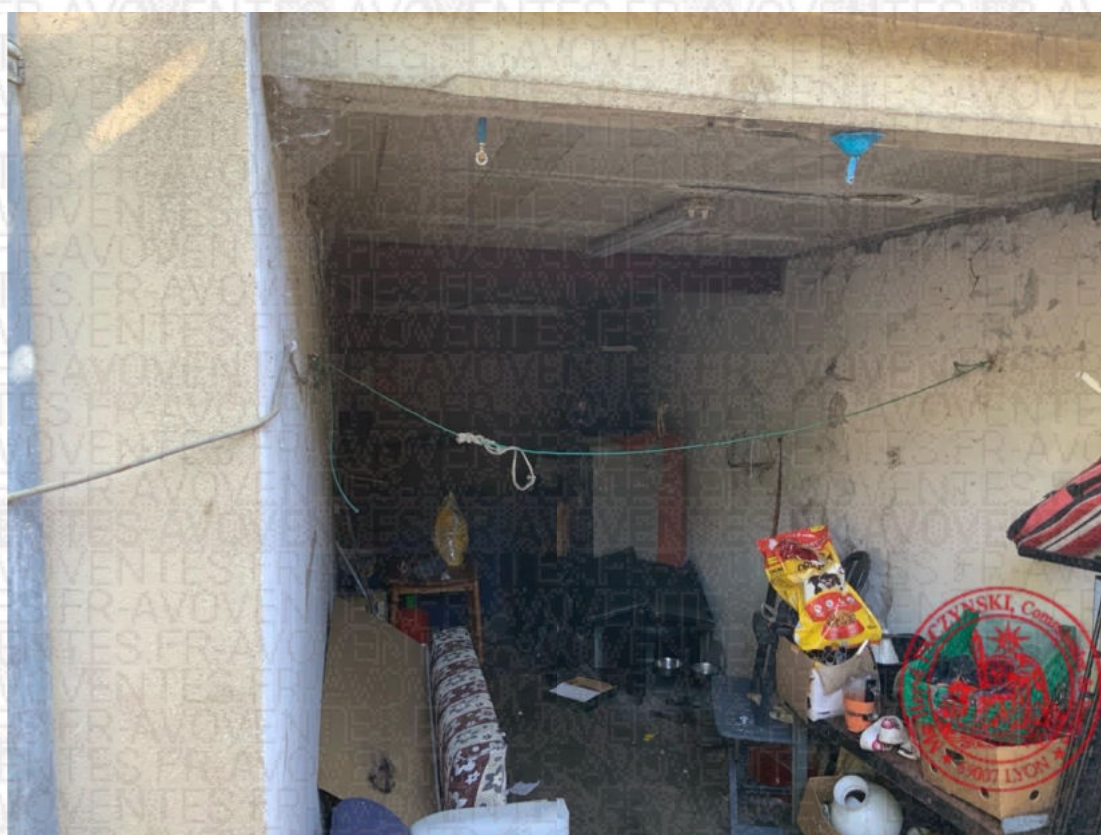
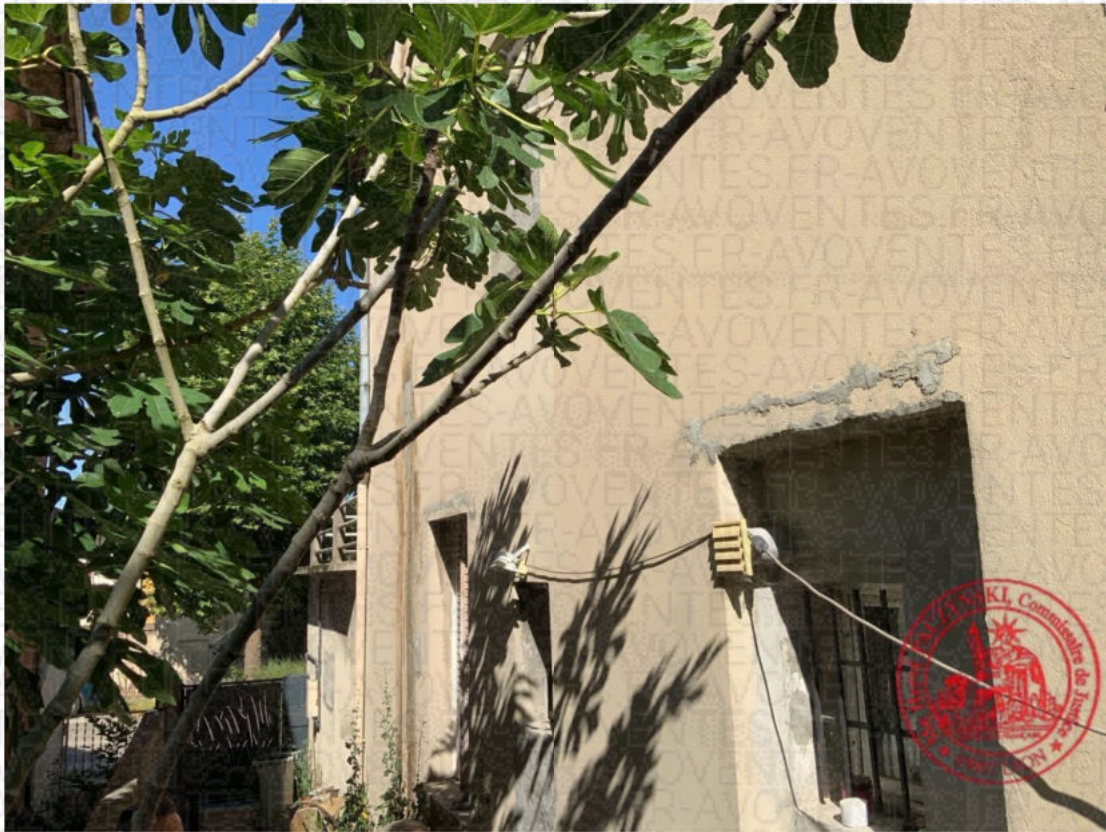
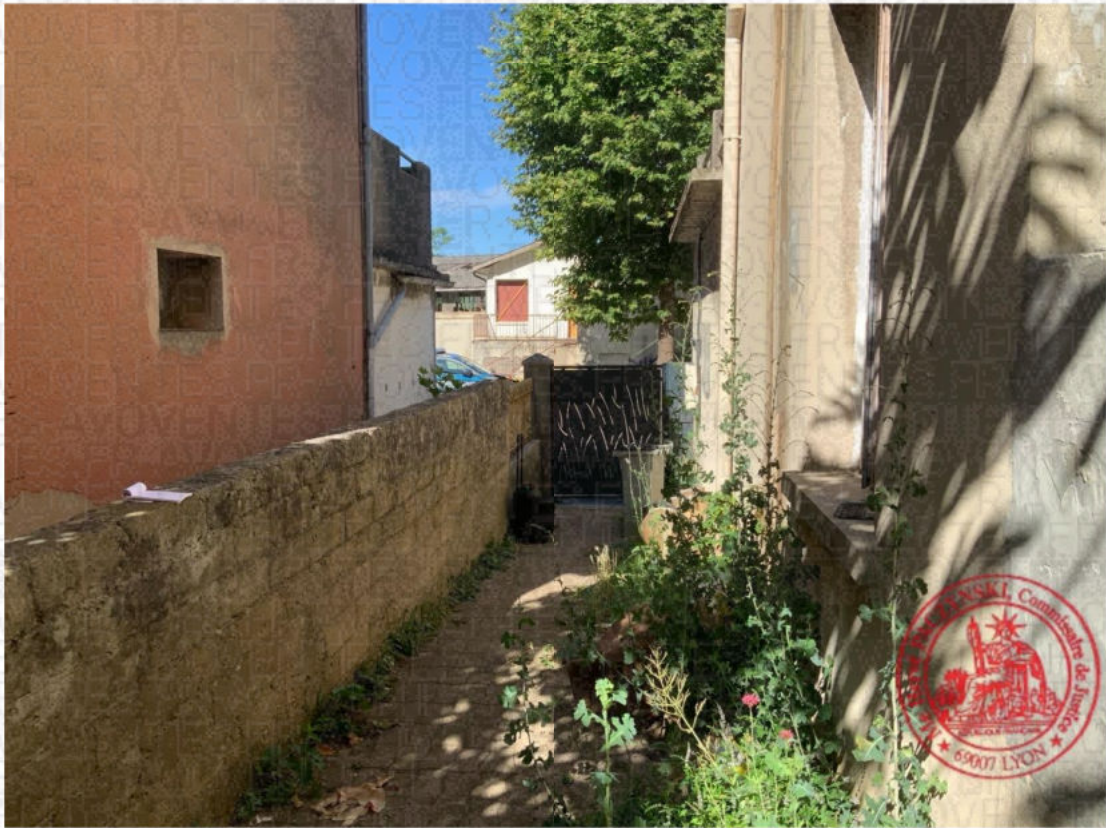
Présence d'une zone couverte sous la terrasse arrière.
