# PROCES VERBAL de DESCRIPTION

SAISIE IMMOBILIERE

Sur la commune de PERREUX (42), lieu-dit Les Essertines dans un ensemble immobilier en copropriété cadastré section F n° 916, soit un tènement comprenant une maison d'habitation et dépendances, jardin :

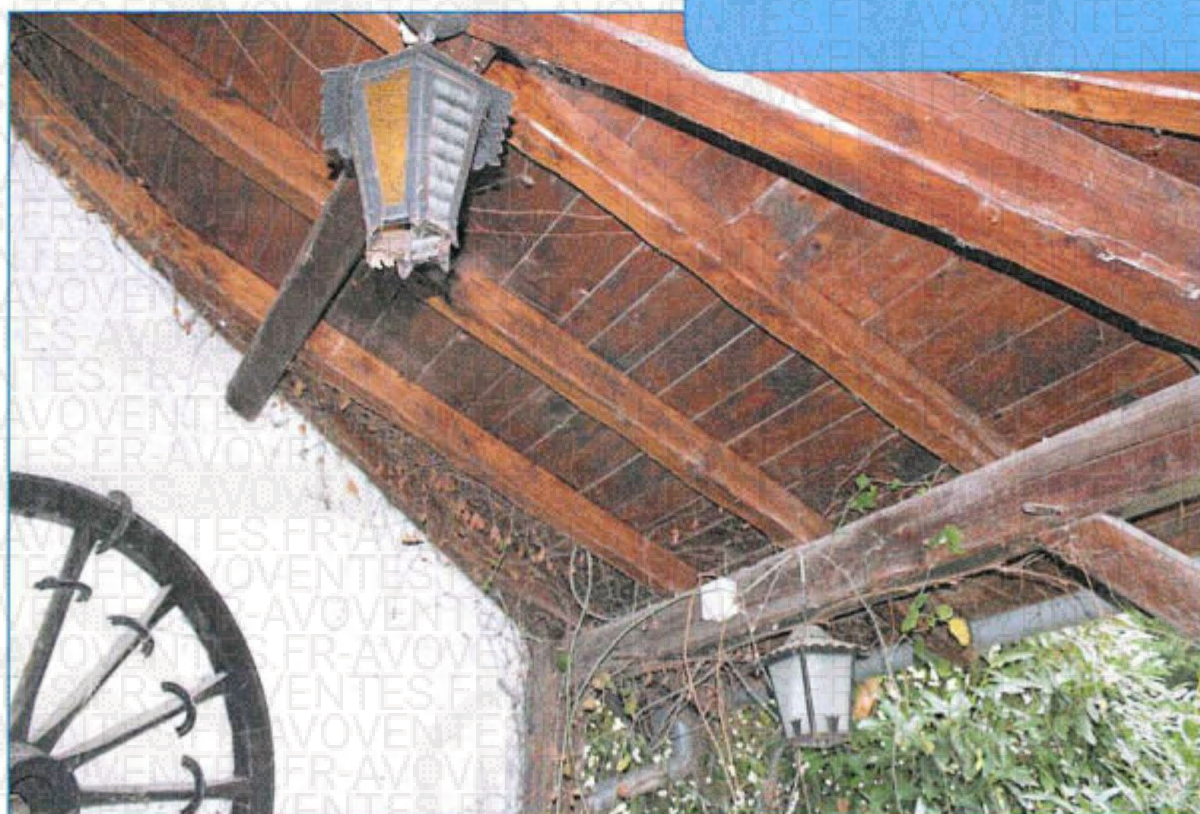
COMPTEURS D'EAU SOUS LE COIN  
COUVERT

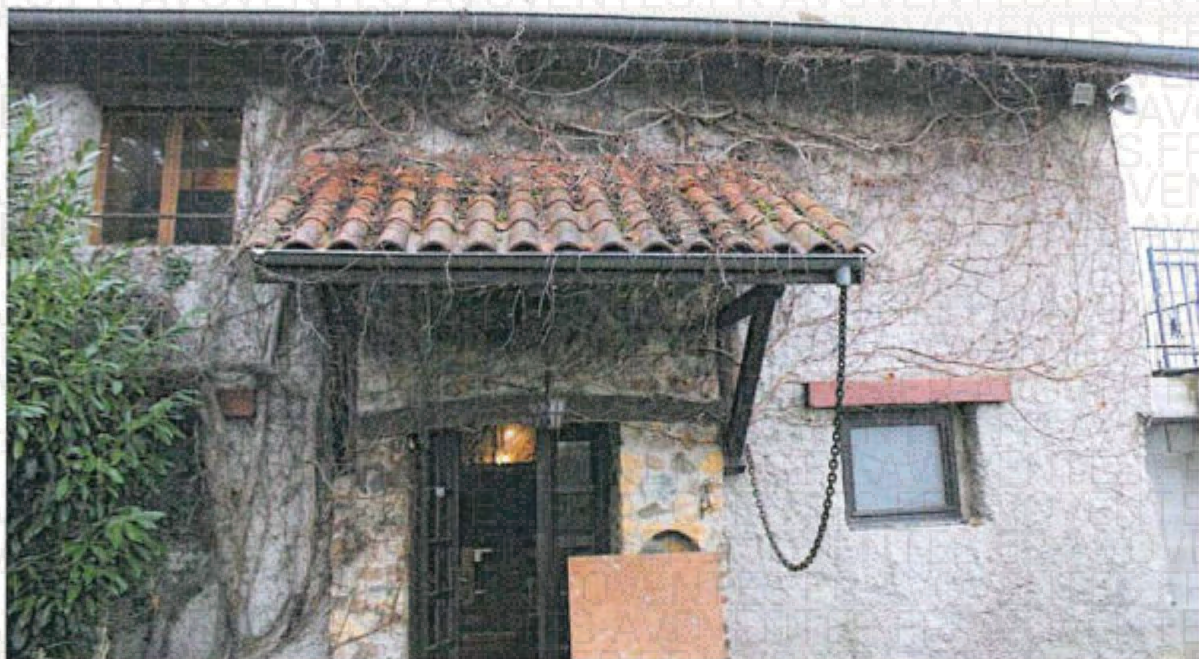
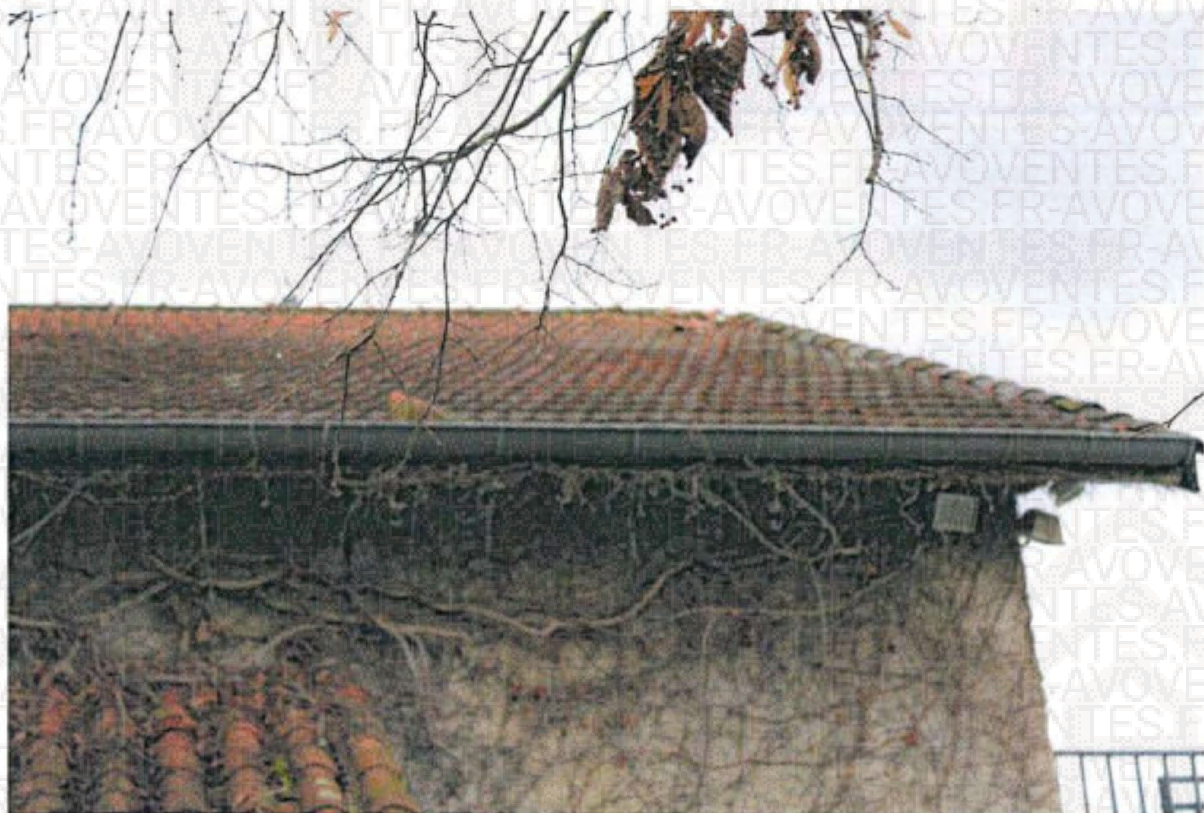
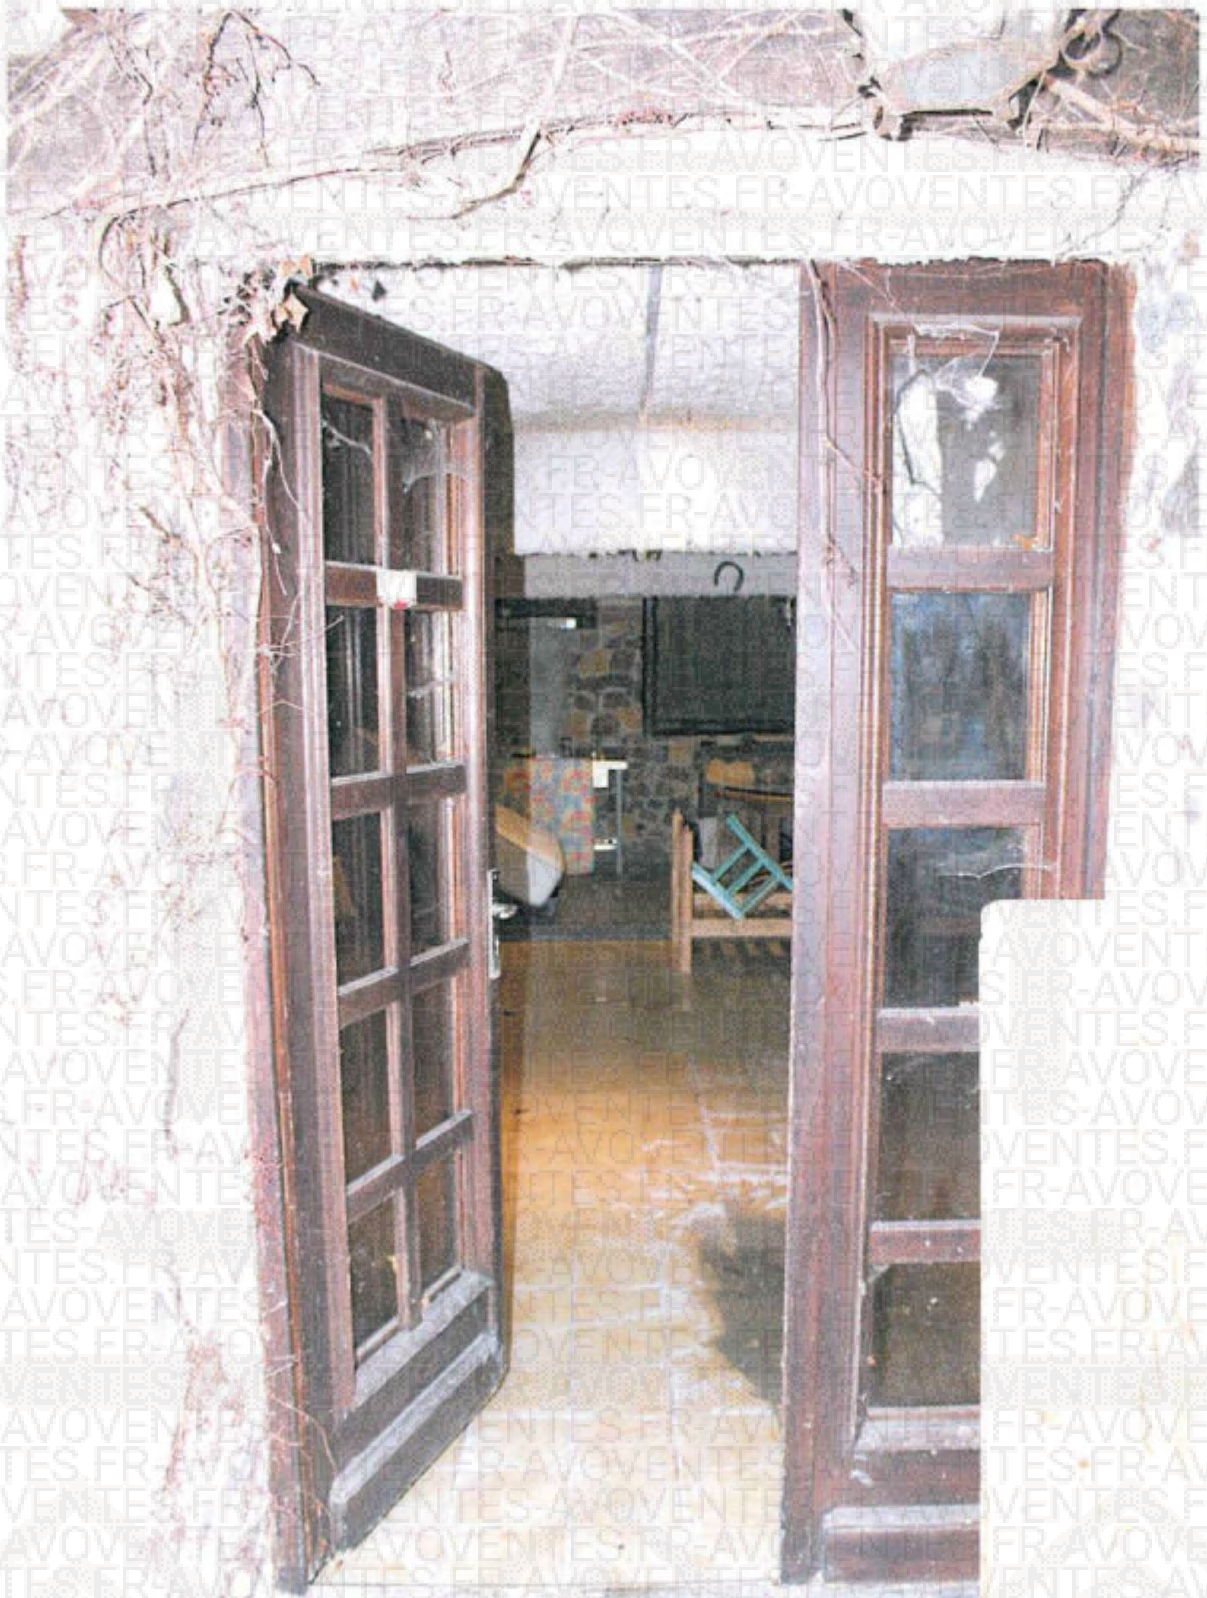
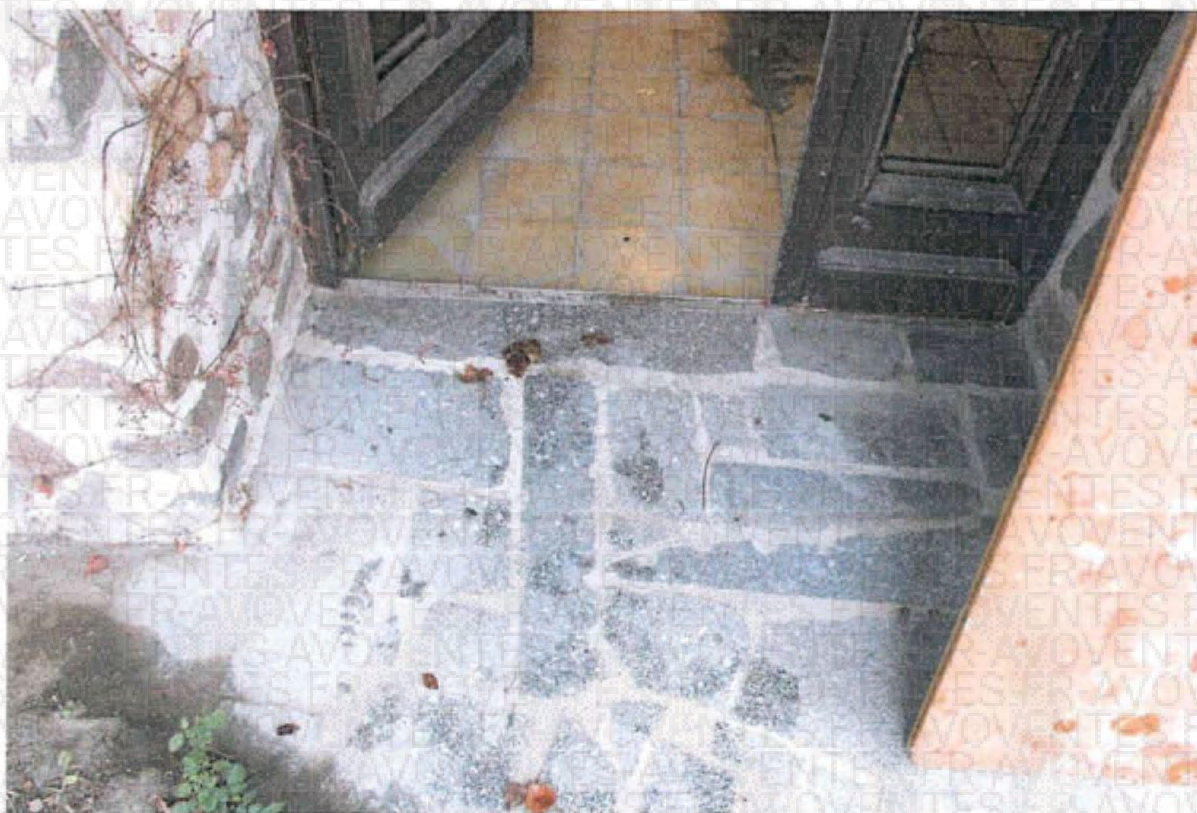
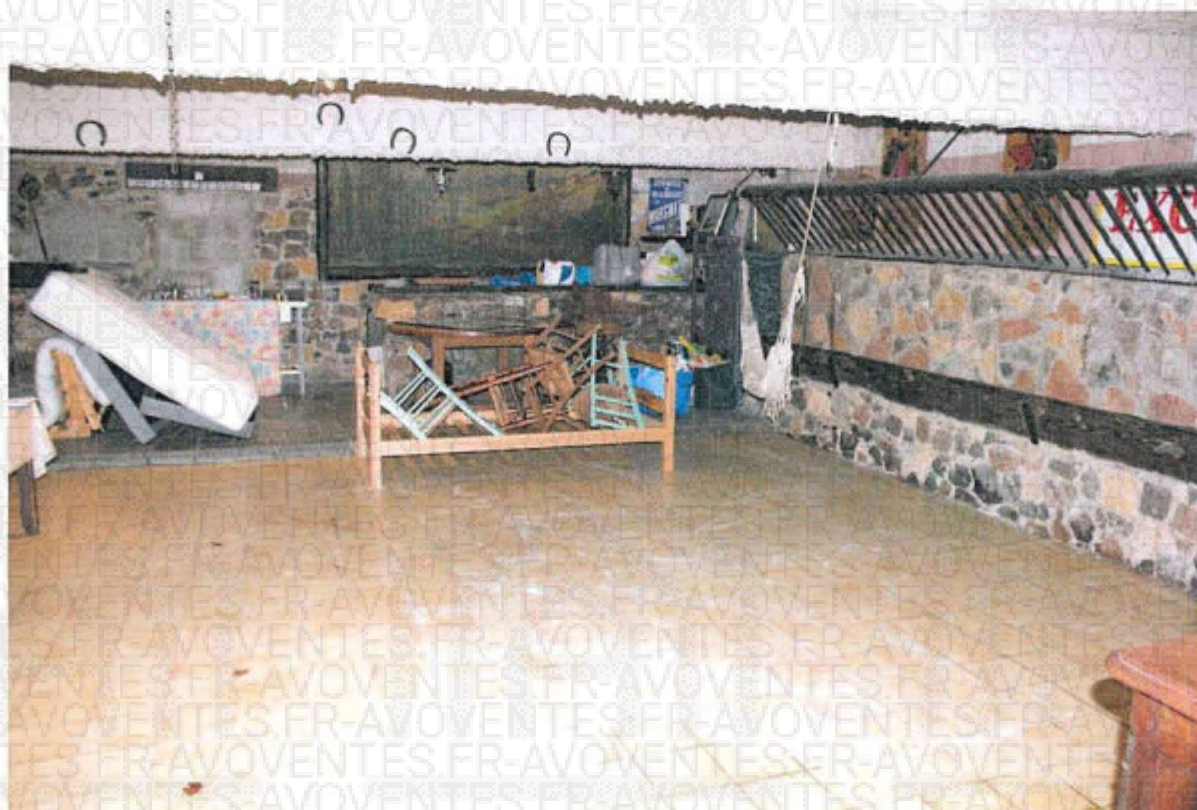
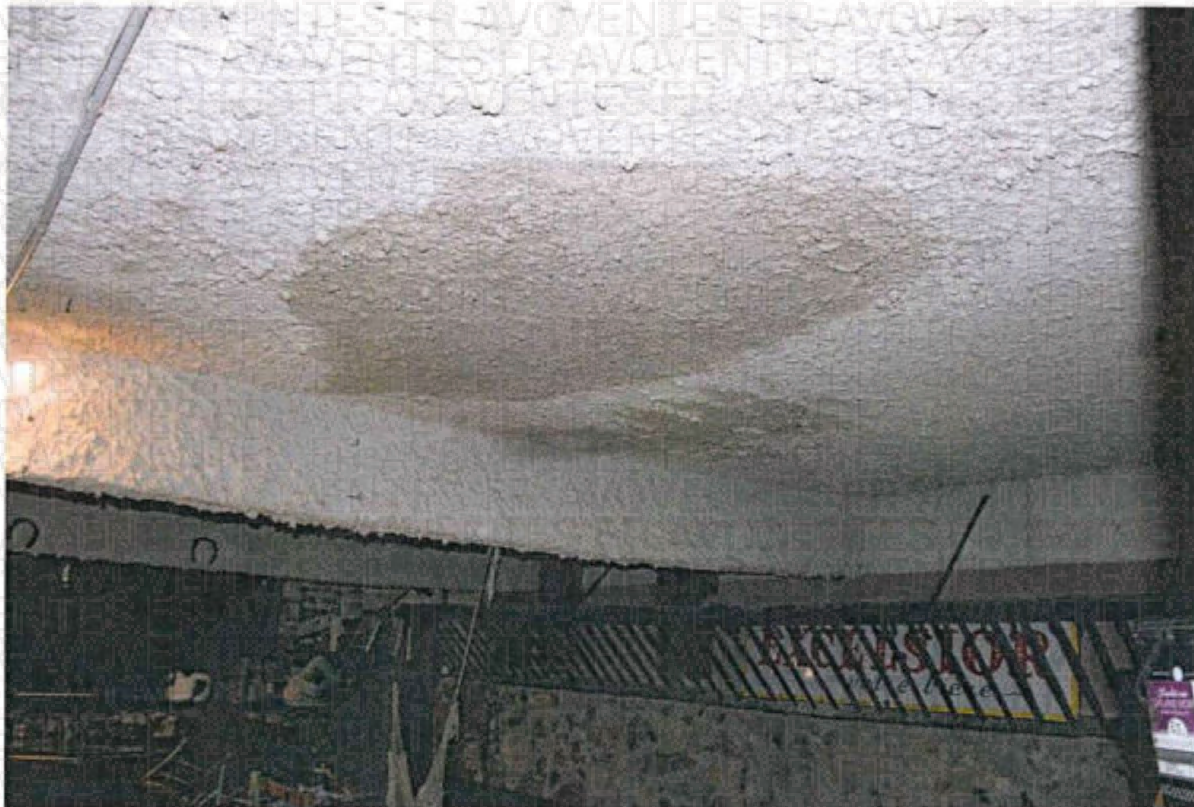
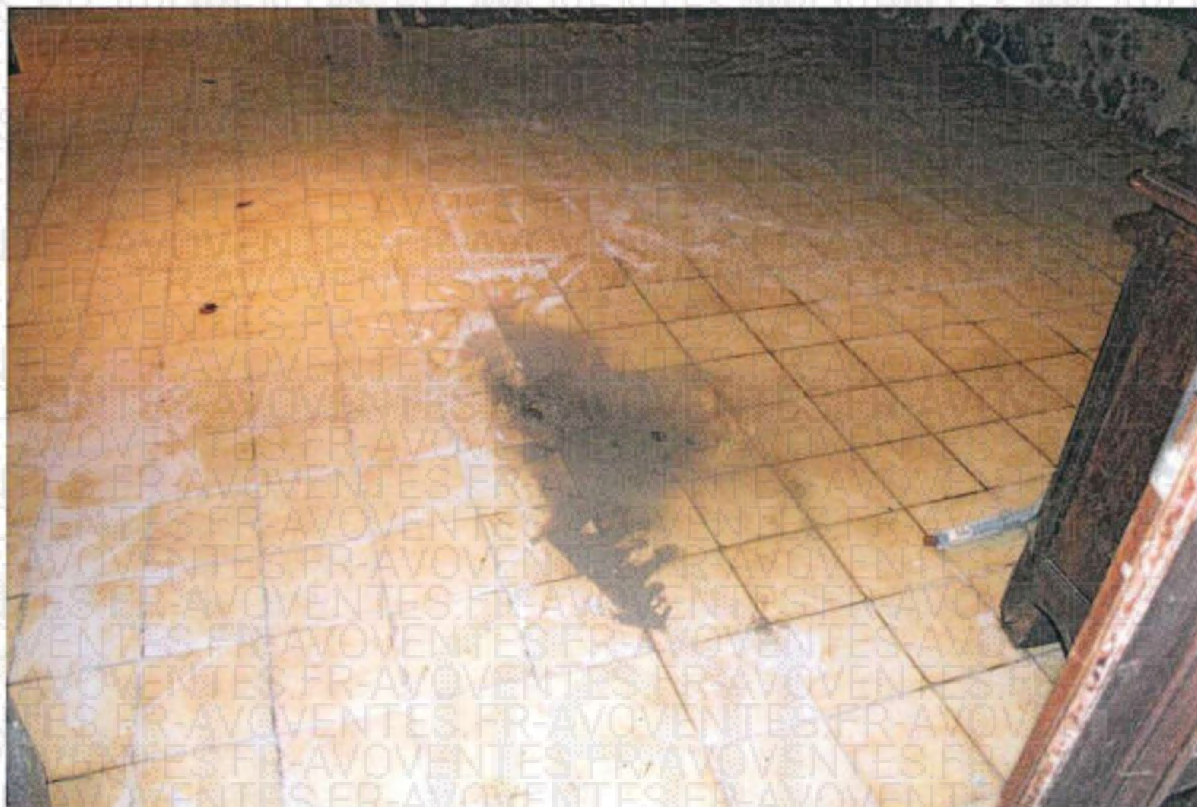
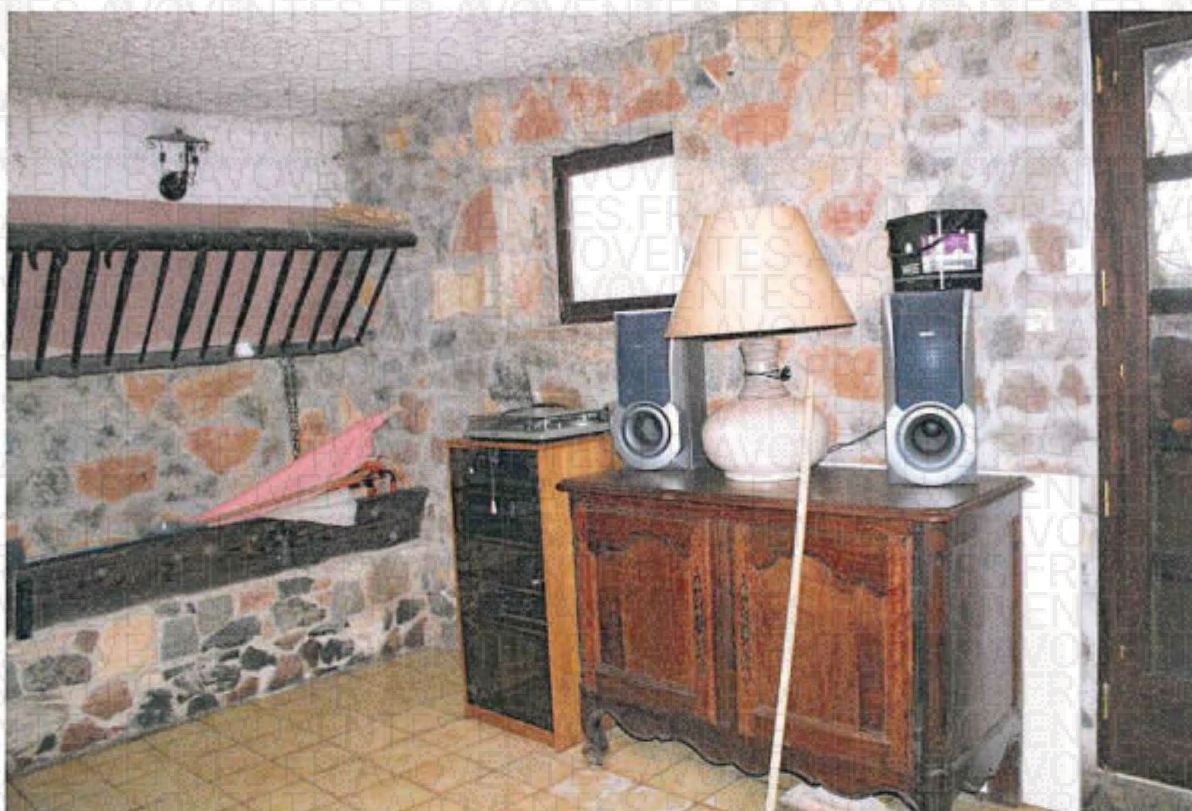
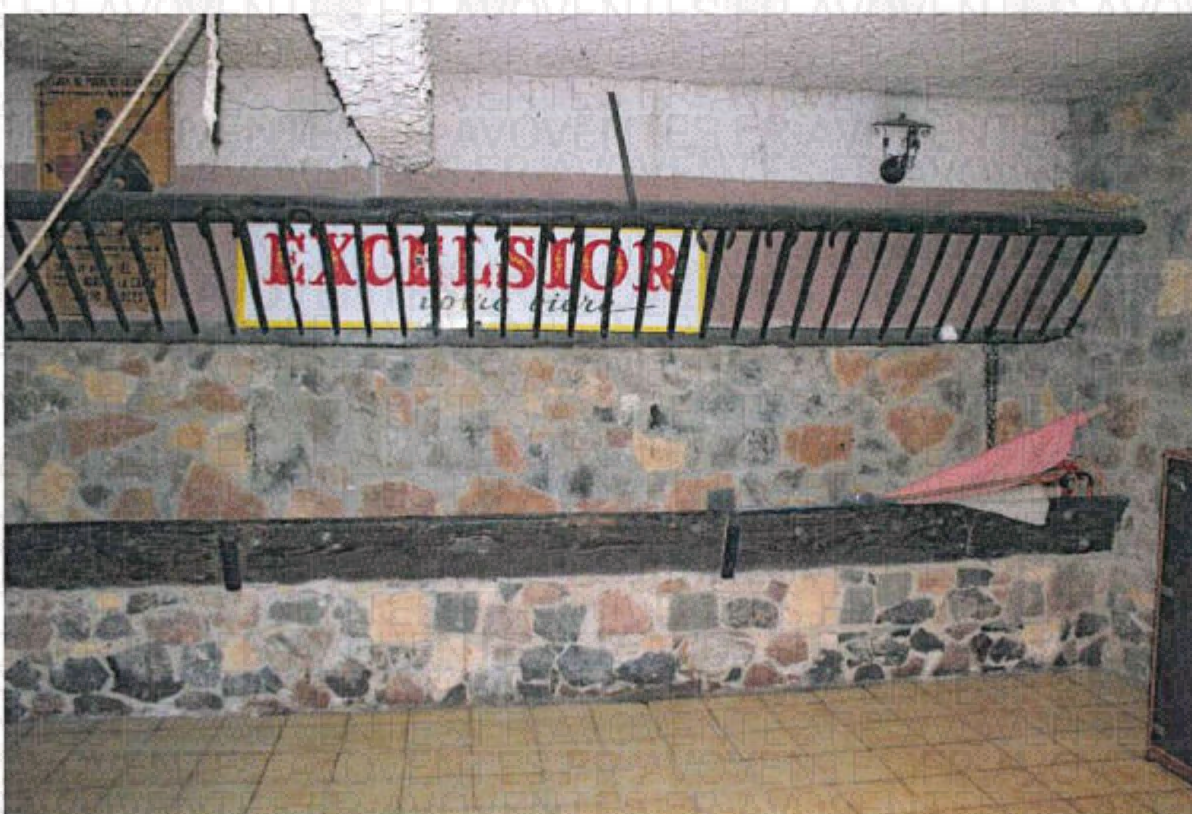
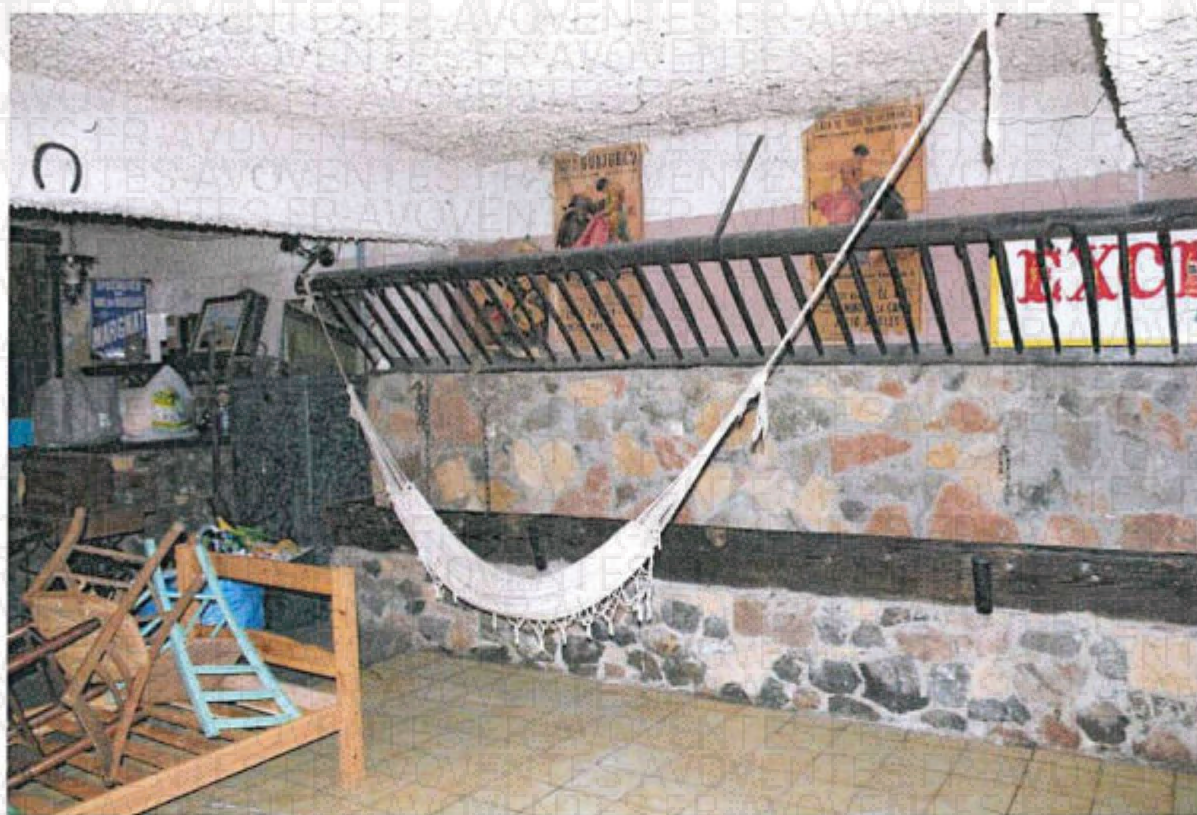
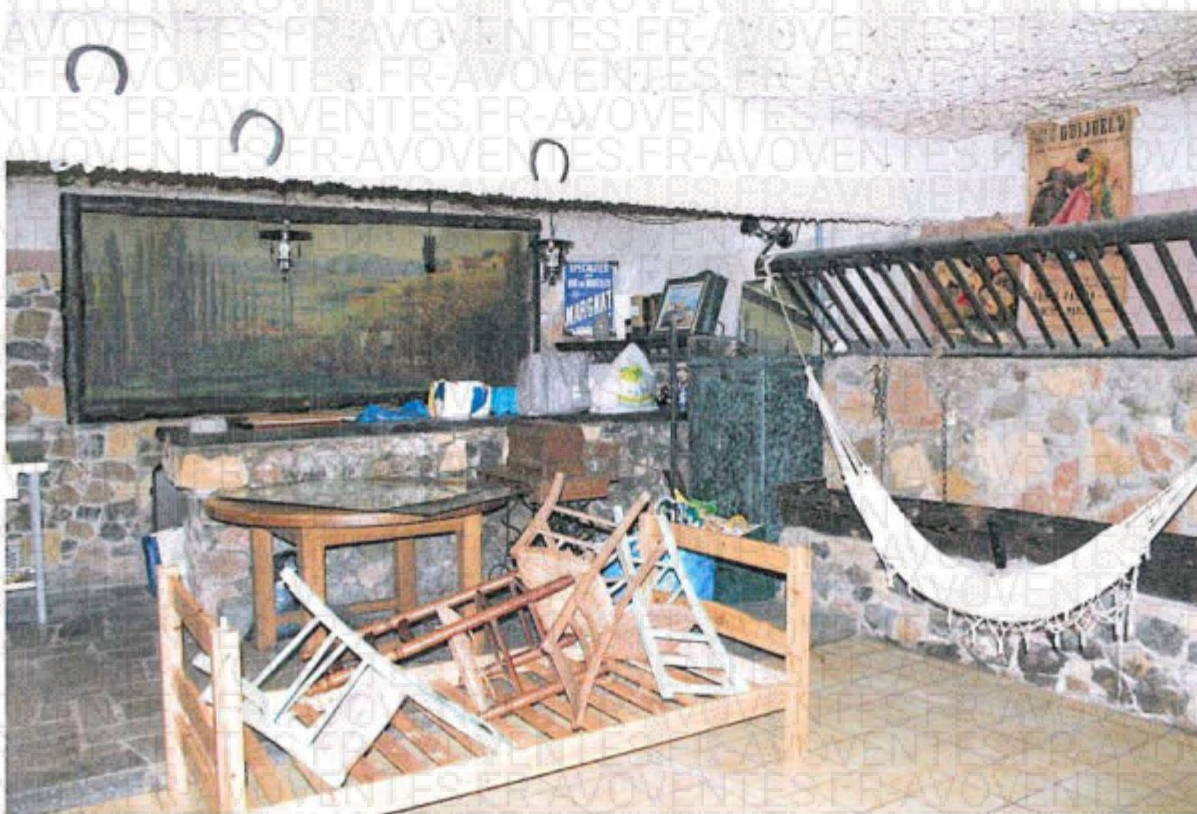
Depuis l'extérieur on accède à ce local via une porte en bois peinte de couleur foncée, une partie sur la droite est fixe, la partie sur la gauche est battante. Il y a dans chaque porte des petites vitres en état d'usage, aucune n'est cassée. La peinture de la porte est passéee.

J'accède à ce local et je trouve au sol un carrelage jaune en état d'usage moyen, je constate d'importantes flaques au sol, lorsque je lève les yeux je peux voir que le plafond est détrempe à certains endroits. Aux murs, il s'agit de pierres, on aperçoit de l'humidité en contrebas de ces pierres. Au plafond c'est un crépi brut projeté, il est sale, humide à certains endroits, il y a des plaques soufflées à d'autres endroits. Cette pièce est équipée de cinq interrupteurs dont un seul fonctionne, de six arrivées électriques avec des douilles, d'une prise électrique, d'une prise sans terre. Il existe également une rampe avec cinq ampoules et également des fils électriques apparents. La pièce est équipée de deux vitres martelées fixes, encadrement bois, d'une cheminée en pierre avec un insert fermé qui paraît très ancienne.

Je trouve au fond de cette pièce une estrade en pierre avec un bar en pierre, le comptoir en bois est abîmé. Derrière le comptoir en bois je trouve un évier en inox avec un égouttoir, il n'y a pas d'eau qui sort du robinet.
