# PROCES VERBAL de DESCRIPTION

SAISIE IMMOBILIERE

Sur la commune de PERREUX (42), lieu-dit Les Essertines dans un ensemble immobilier en copropriété cadastré section F n° 916, soit un tènement comprenant une maison d'habitation et dépendances, jardin :

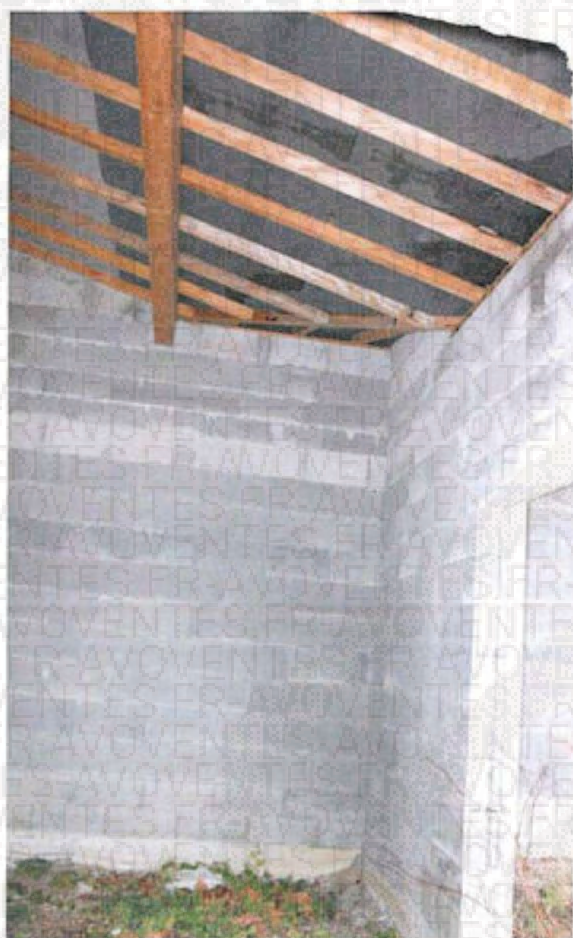
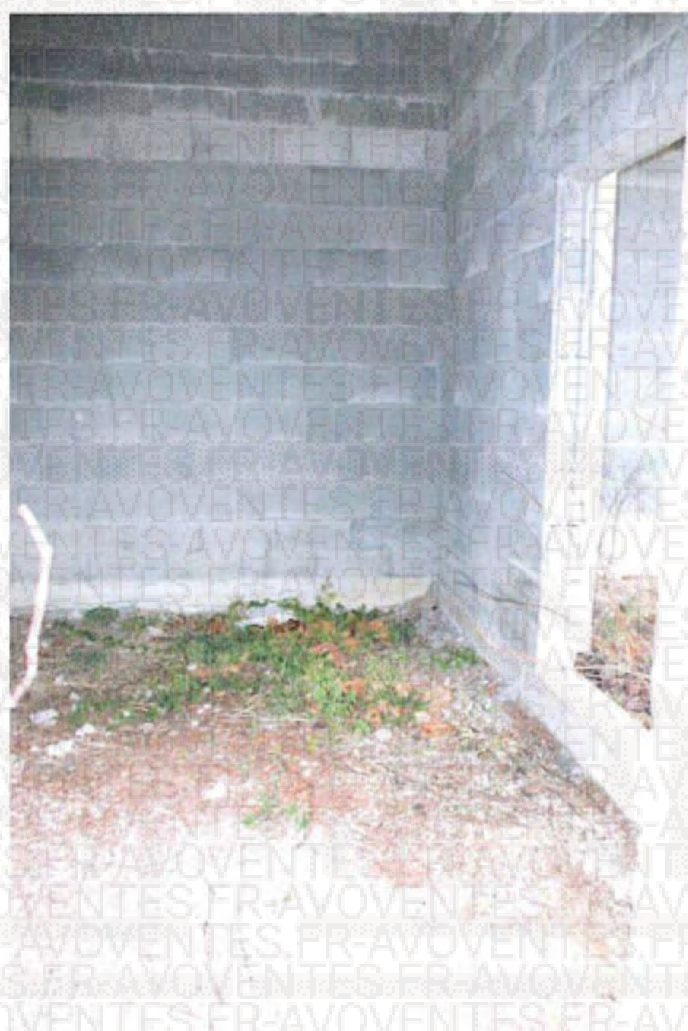
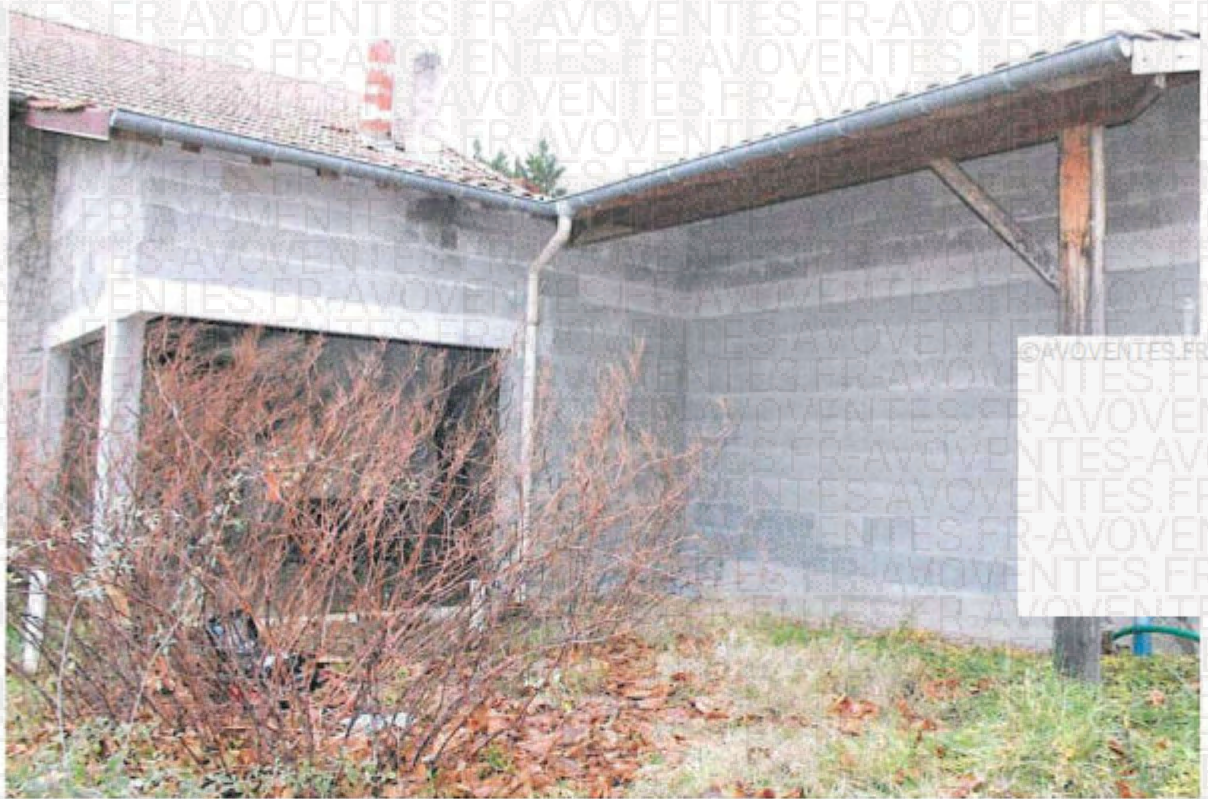
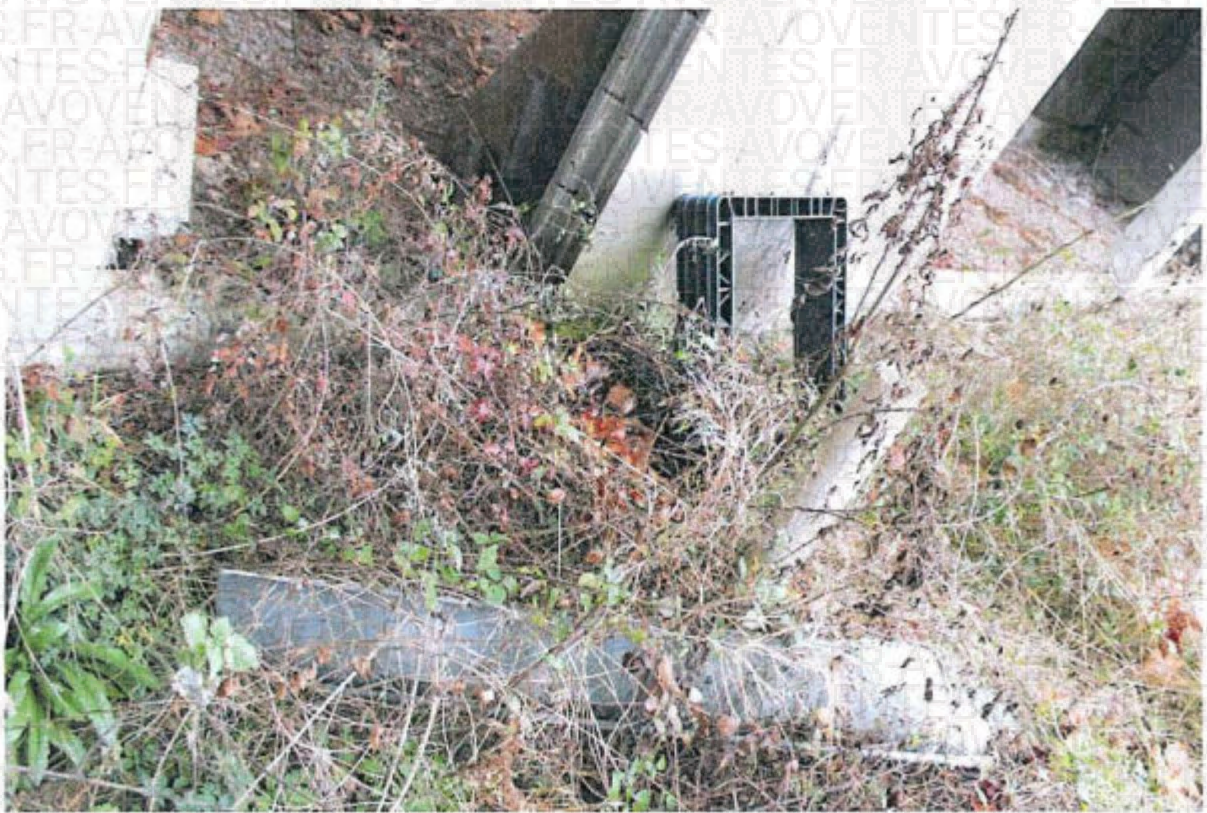
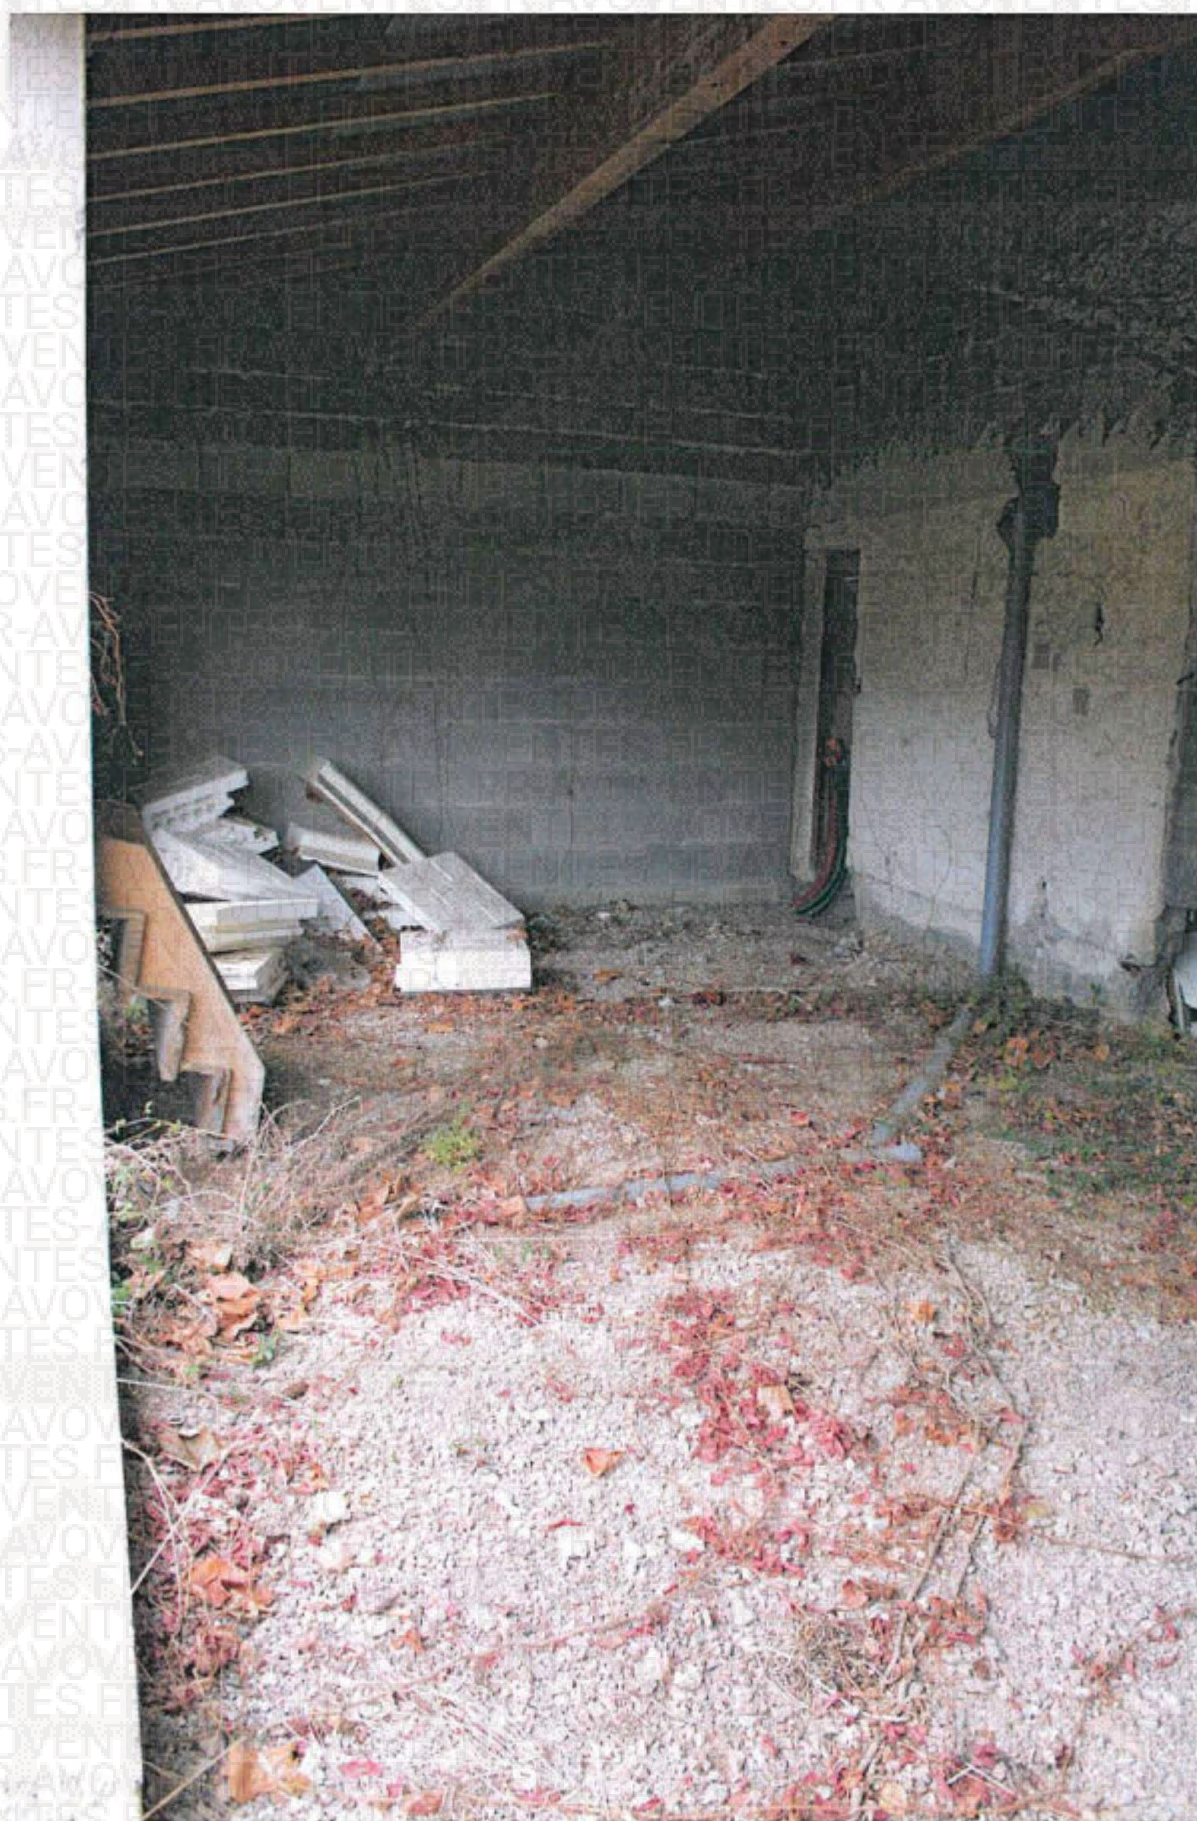
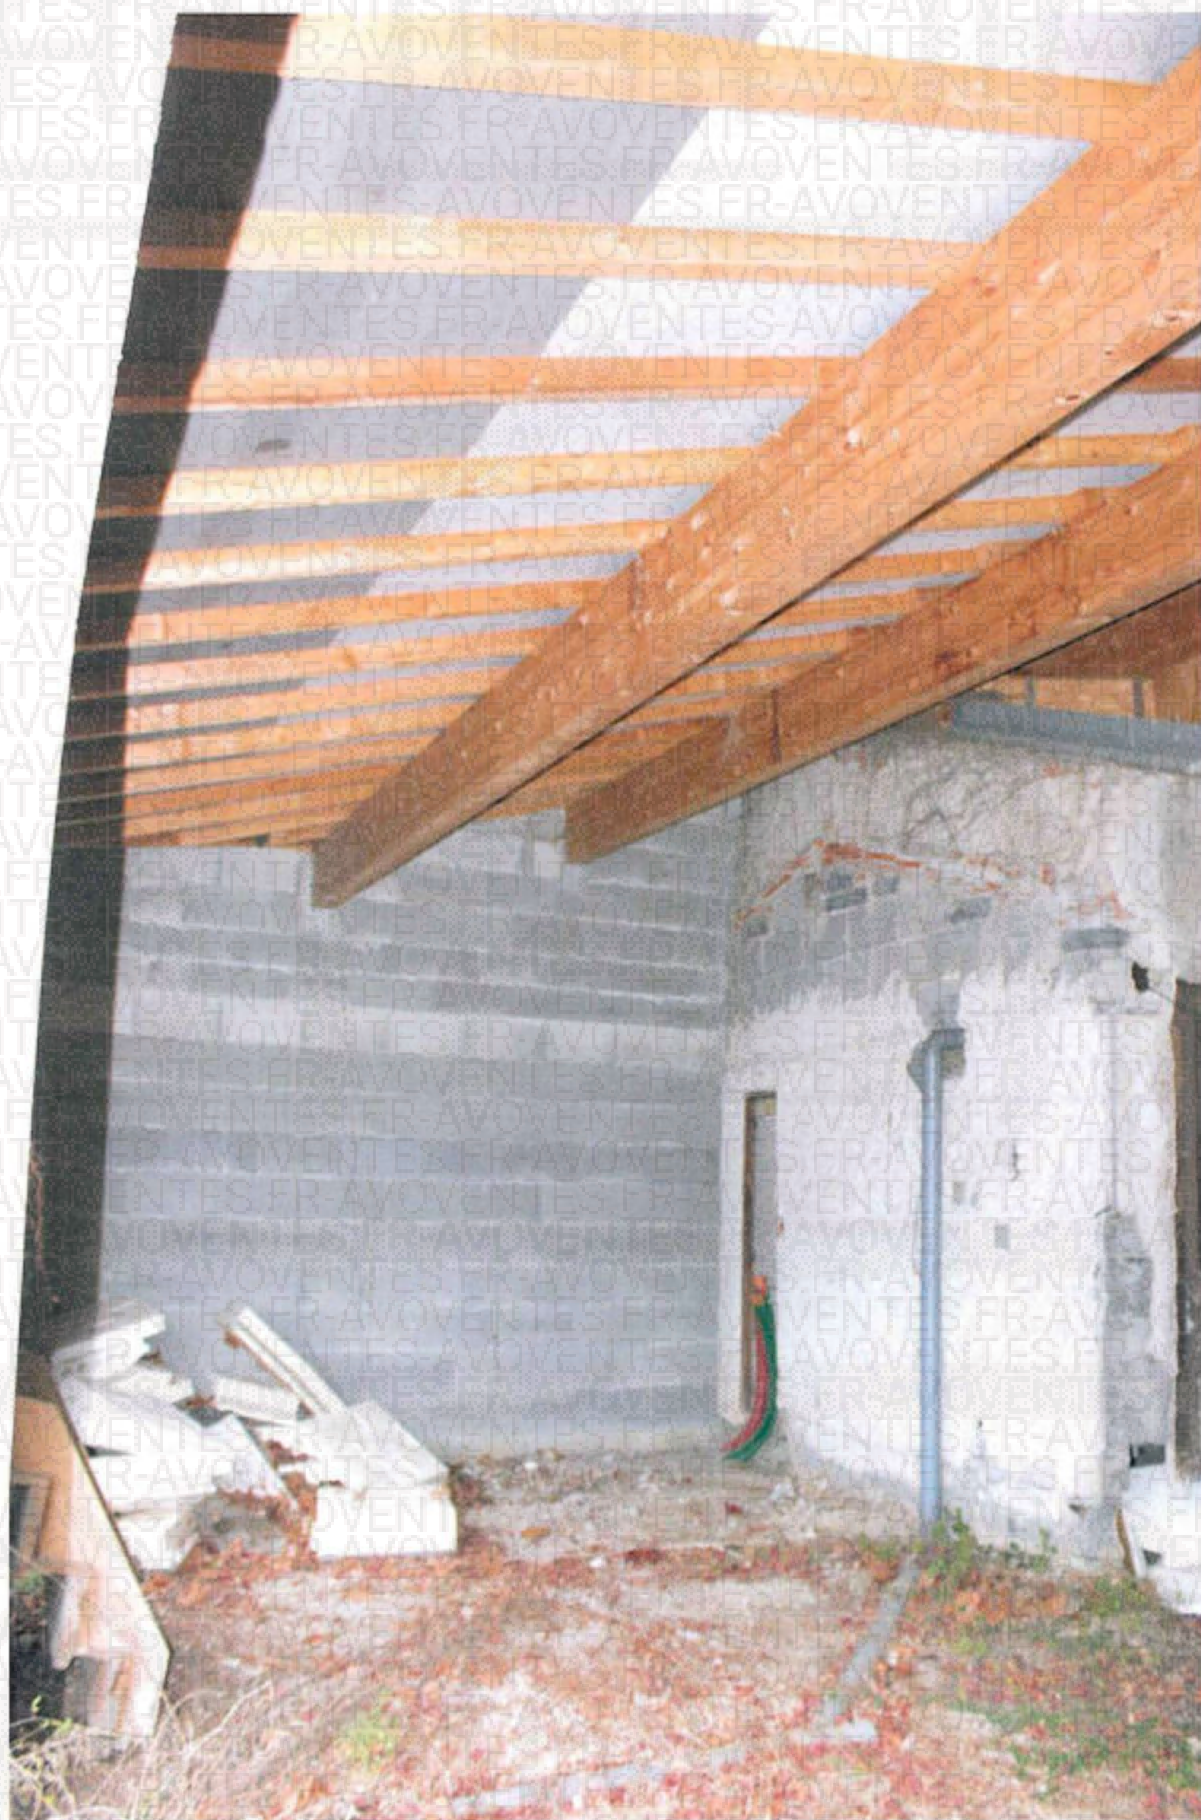
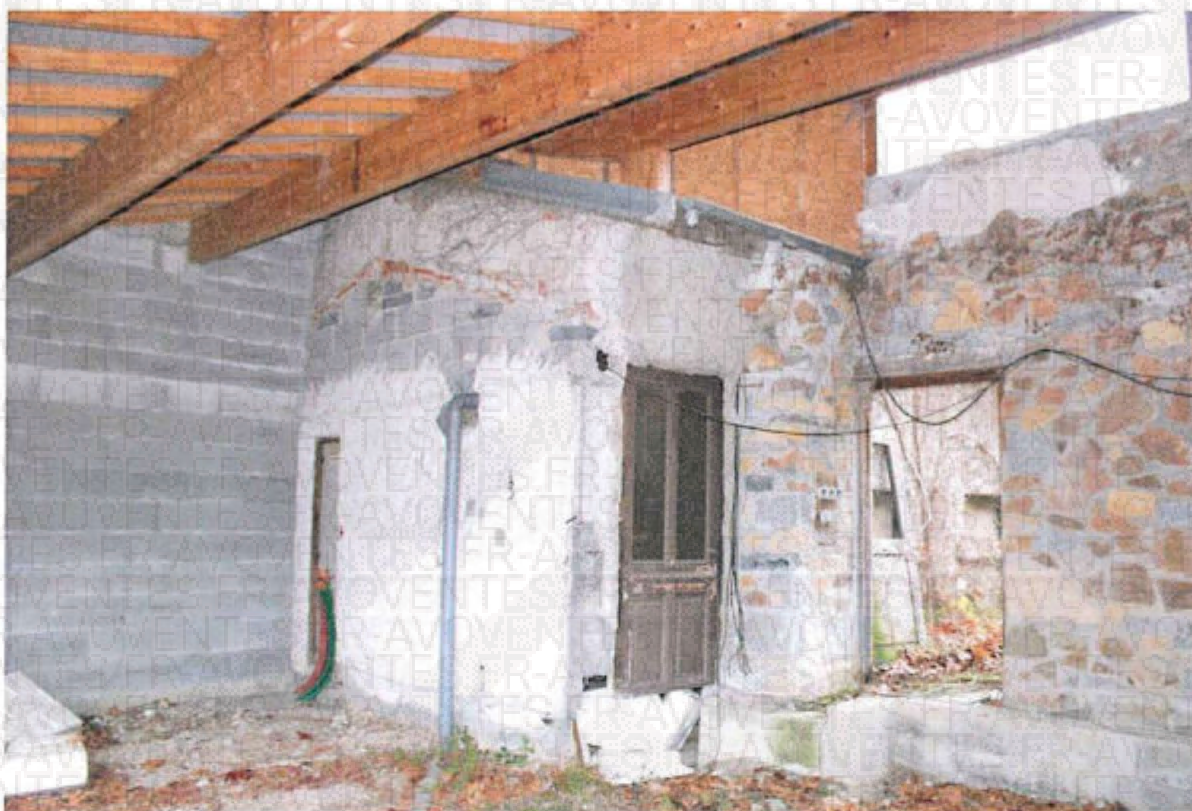
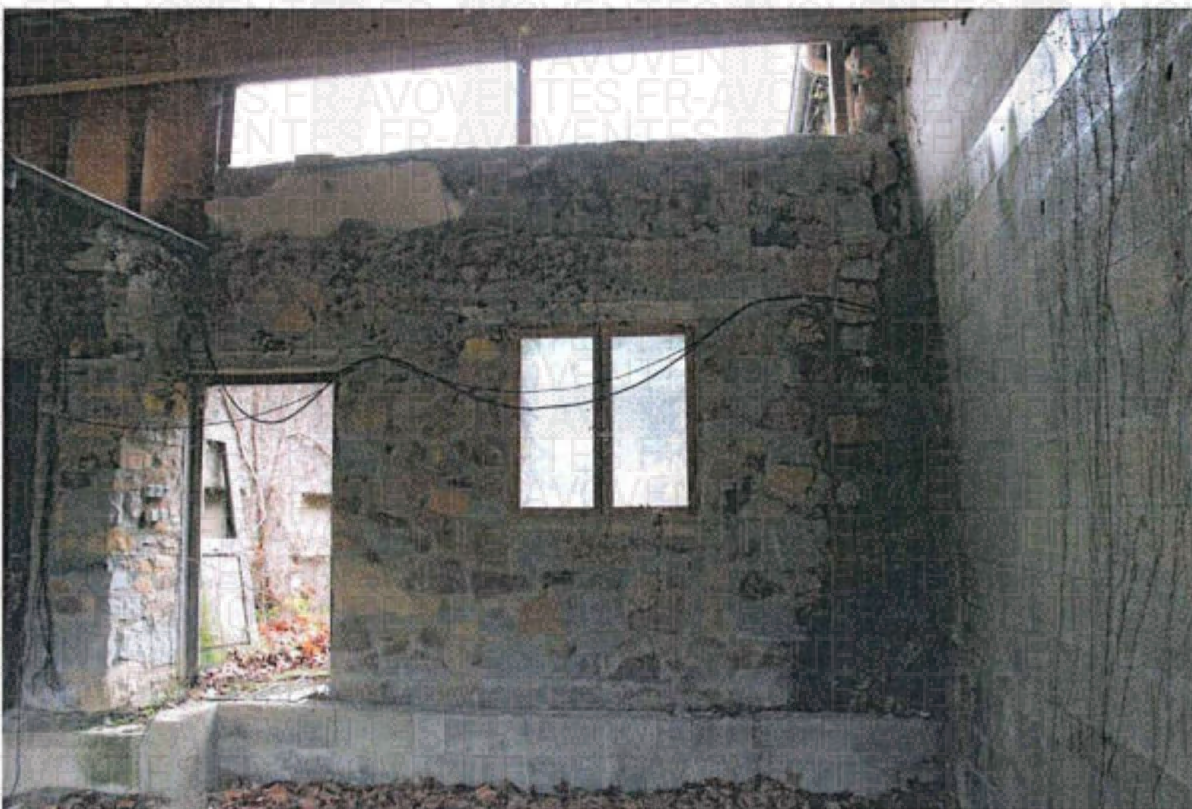
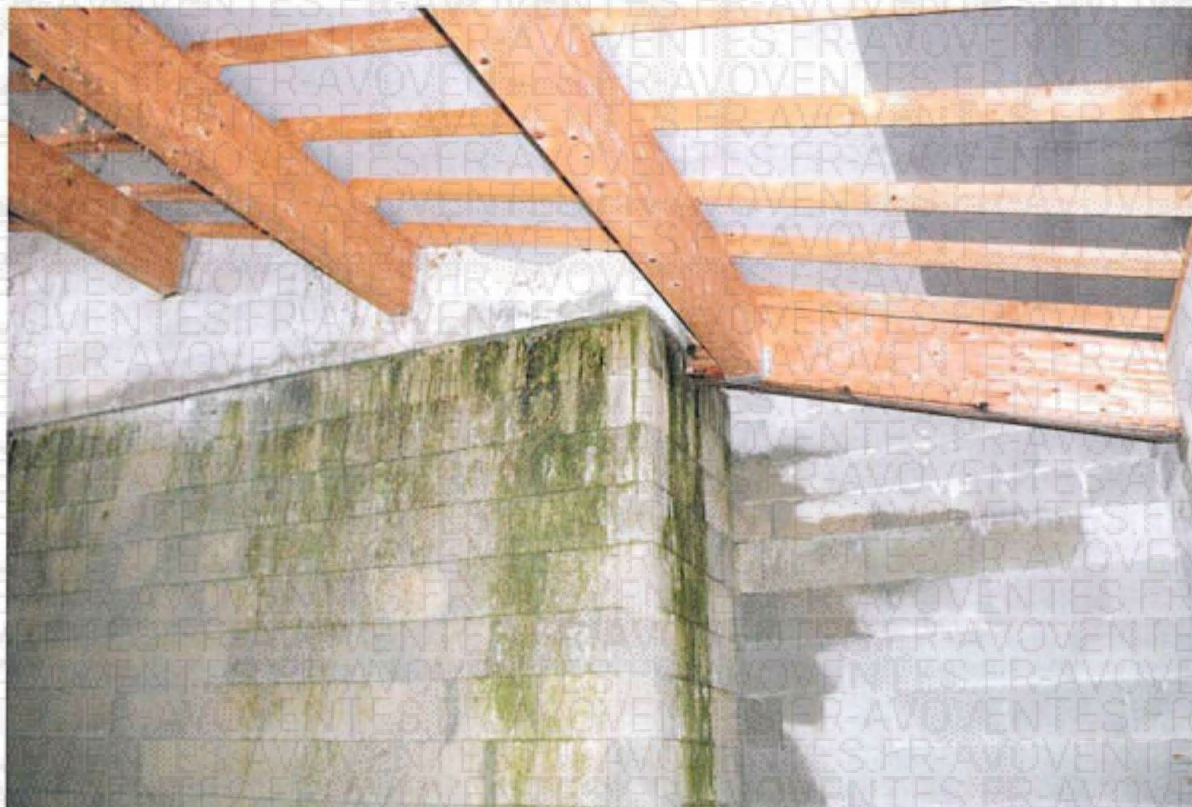
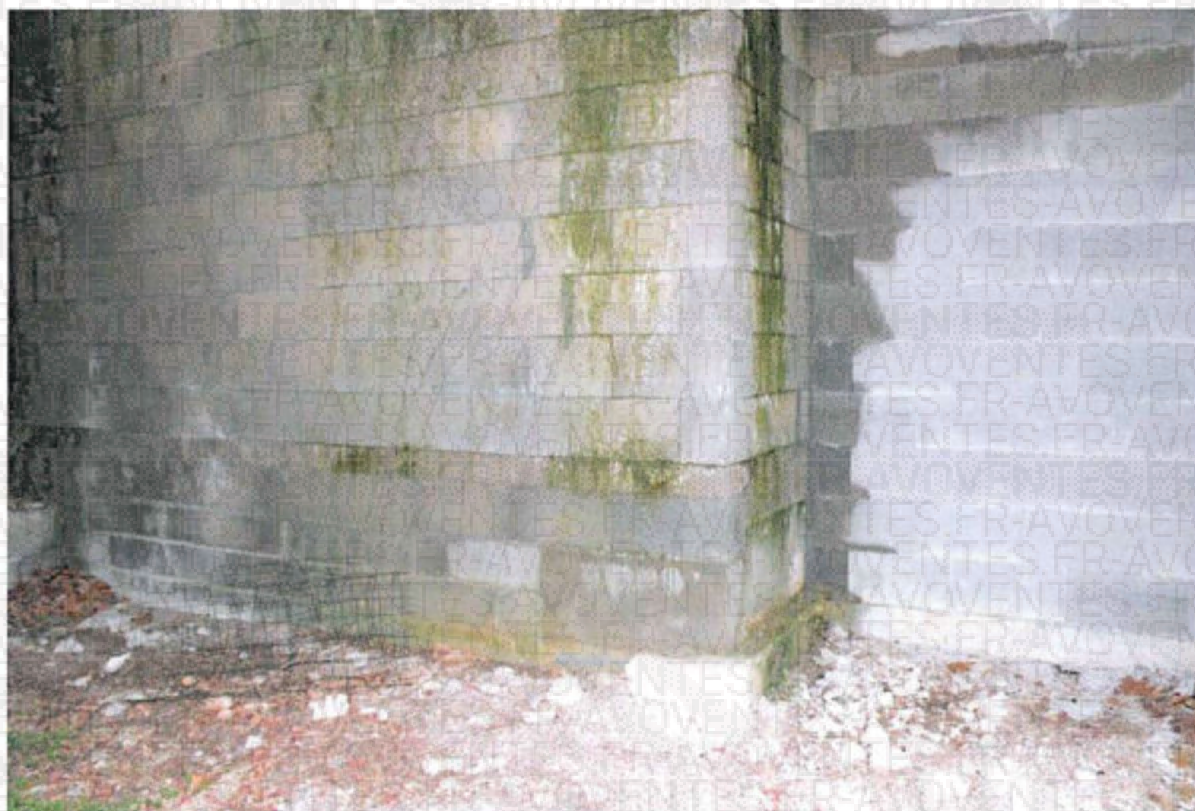
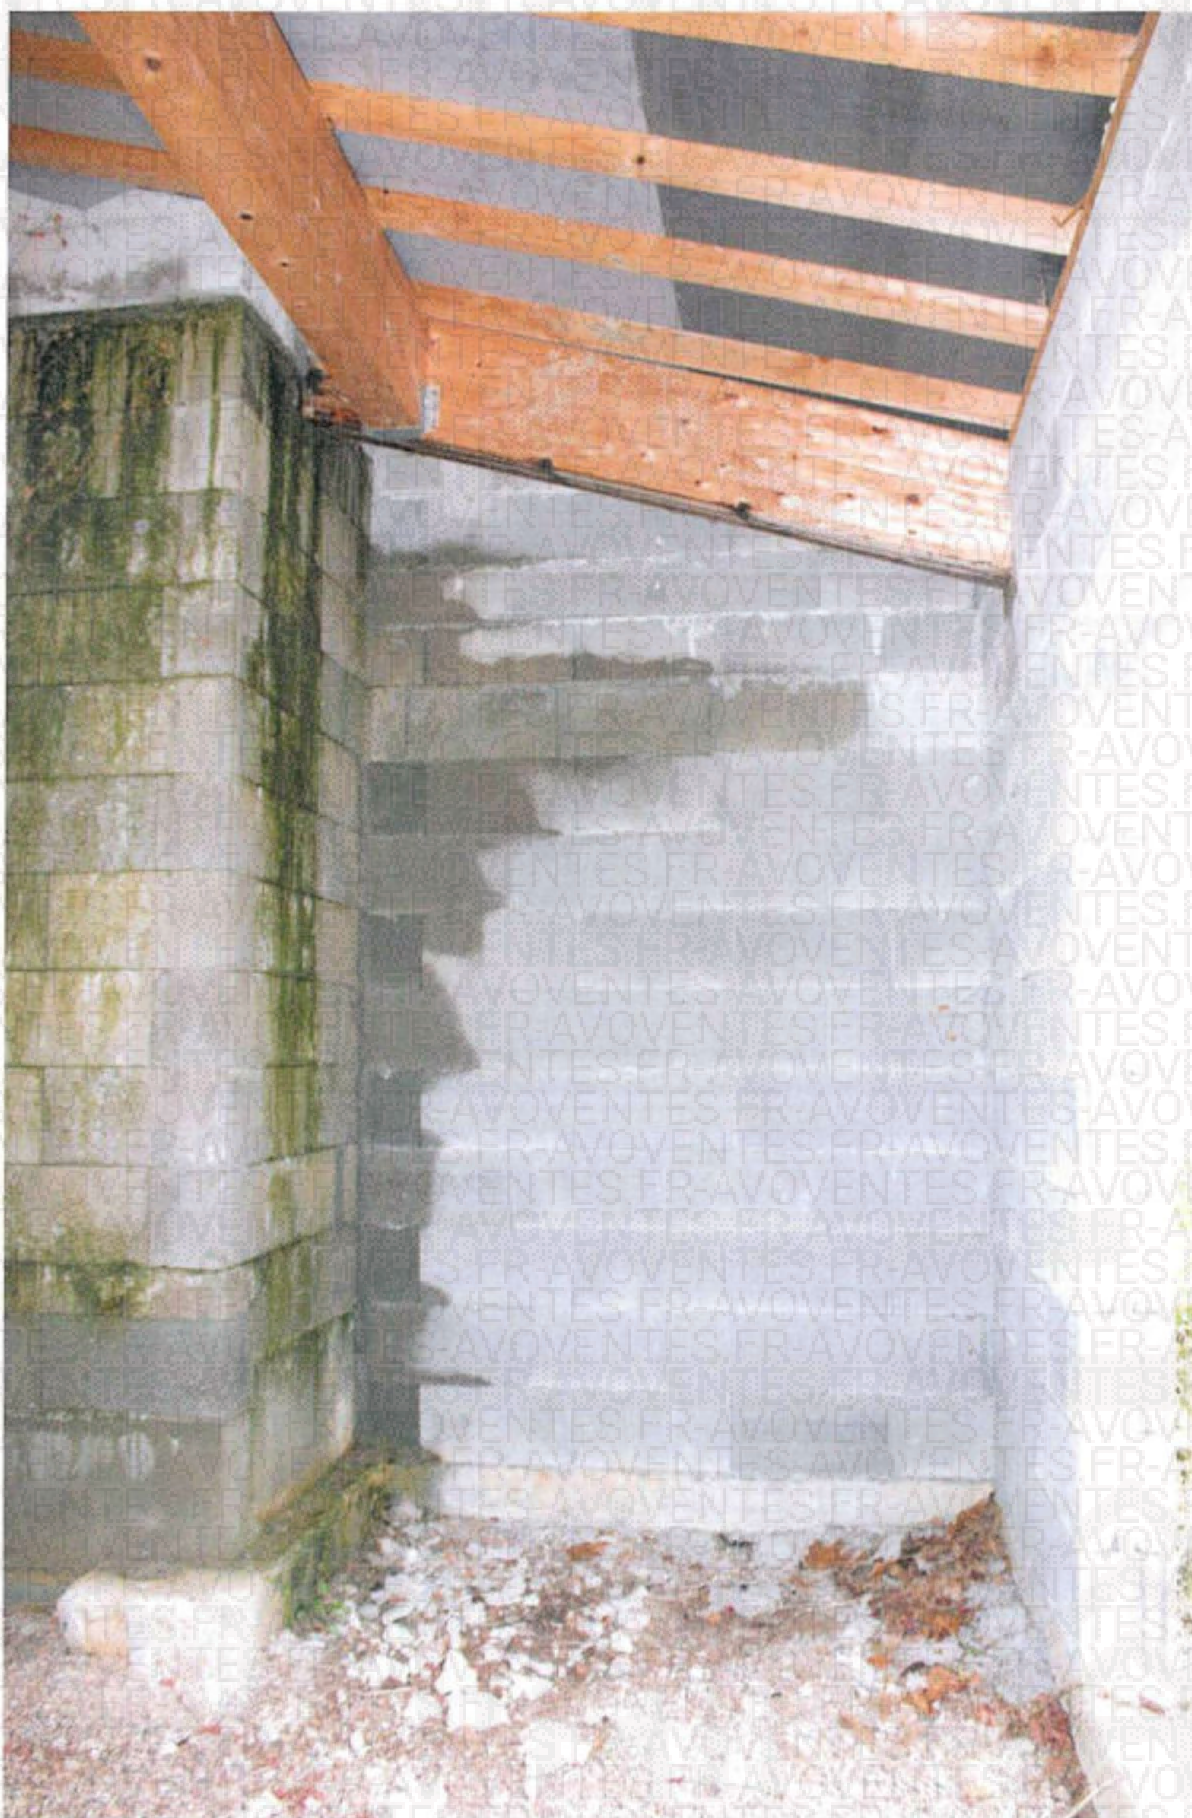
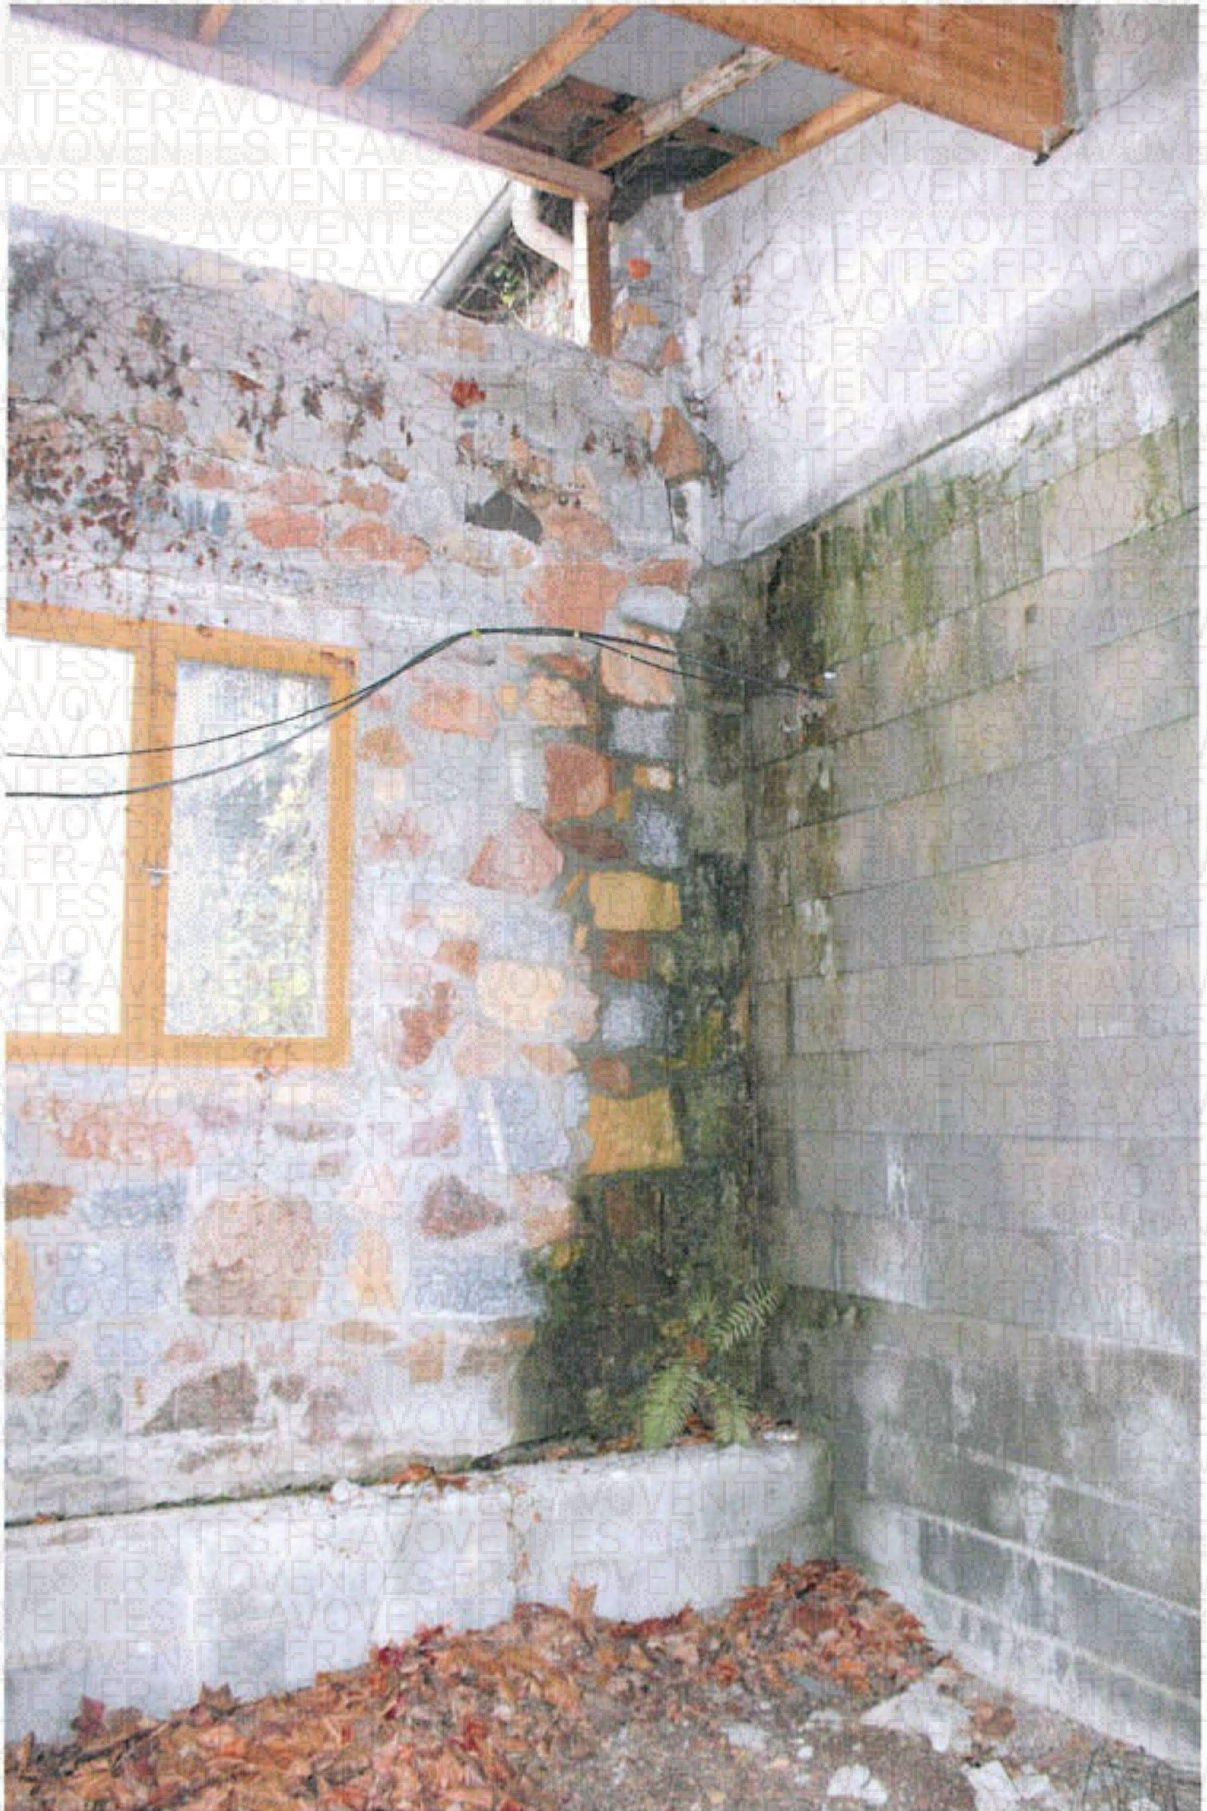
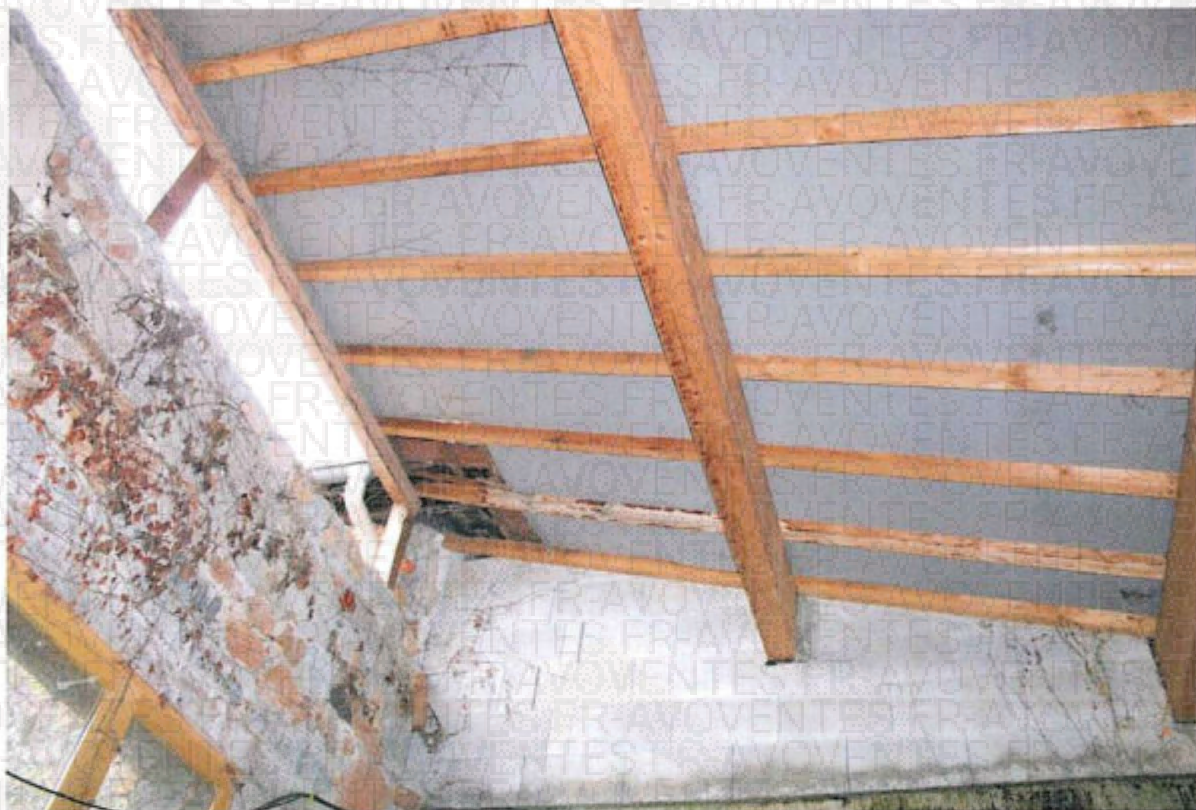
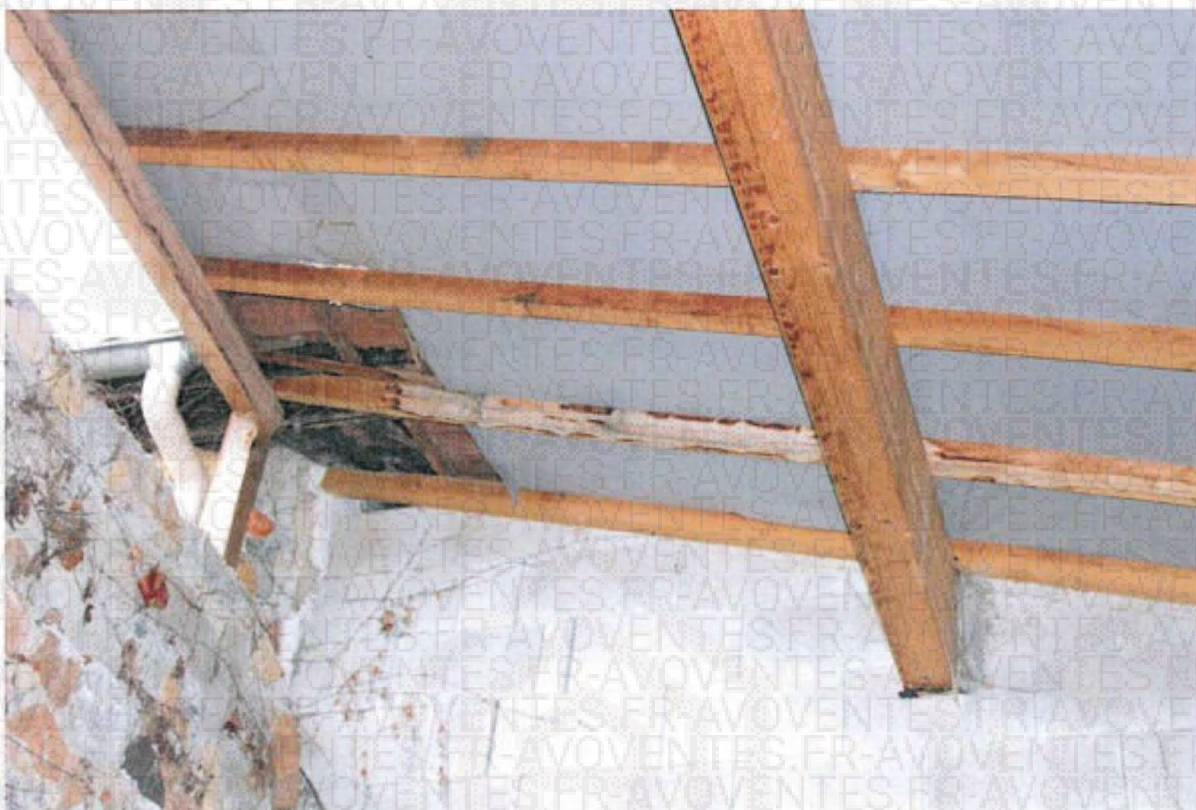
Là je trouve différentes constructions qui ne sont pas terminées, il s'agit de constructions qui s'appuient sur les anciennes bâtisses.

Il s'agit des lots 5, 4 et 3.

Ces constructions sont faites en moellon, au sol terre battue, je peux voir le toit en fermettes bois. Rien n'est fermé par des vitrages.

Je remonte le côté Est et j'accède à différentes pièces. Je constate qu'à l'intérieur de ces différents locaux, l'eau a pu imbibé les murs, les moellons sont humides, tachés, il y a de la mousse qui a pu pousser et la végétation a commencé à envahir l'intérieur desdits locaux.
