# PROCES VERBAL de DESCRIPTION

SAISIE IMMOBILIERE

Sur la commune de PERREUX (42), lieu-dit Les Essertines dans un ensemble immobilier en copropriété cadastré section F n° 916, soit un tènement comprenant une maison d'habitation et dépendances, jardin :

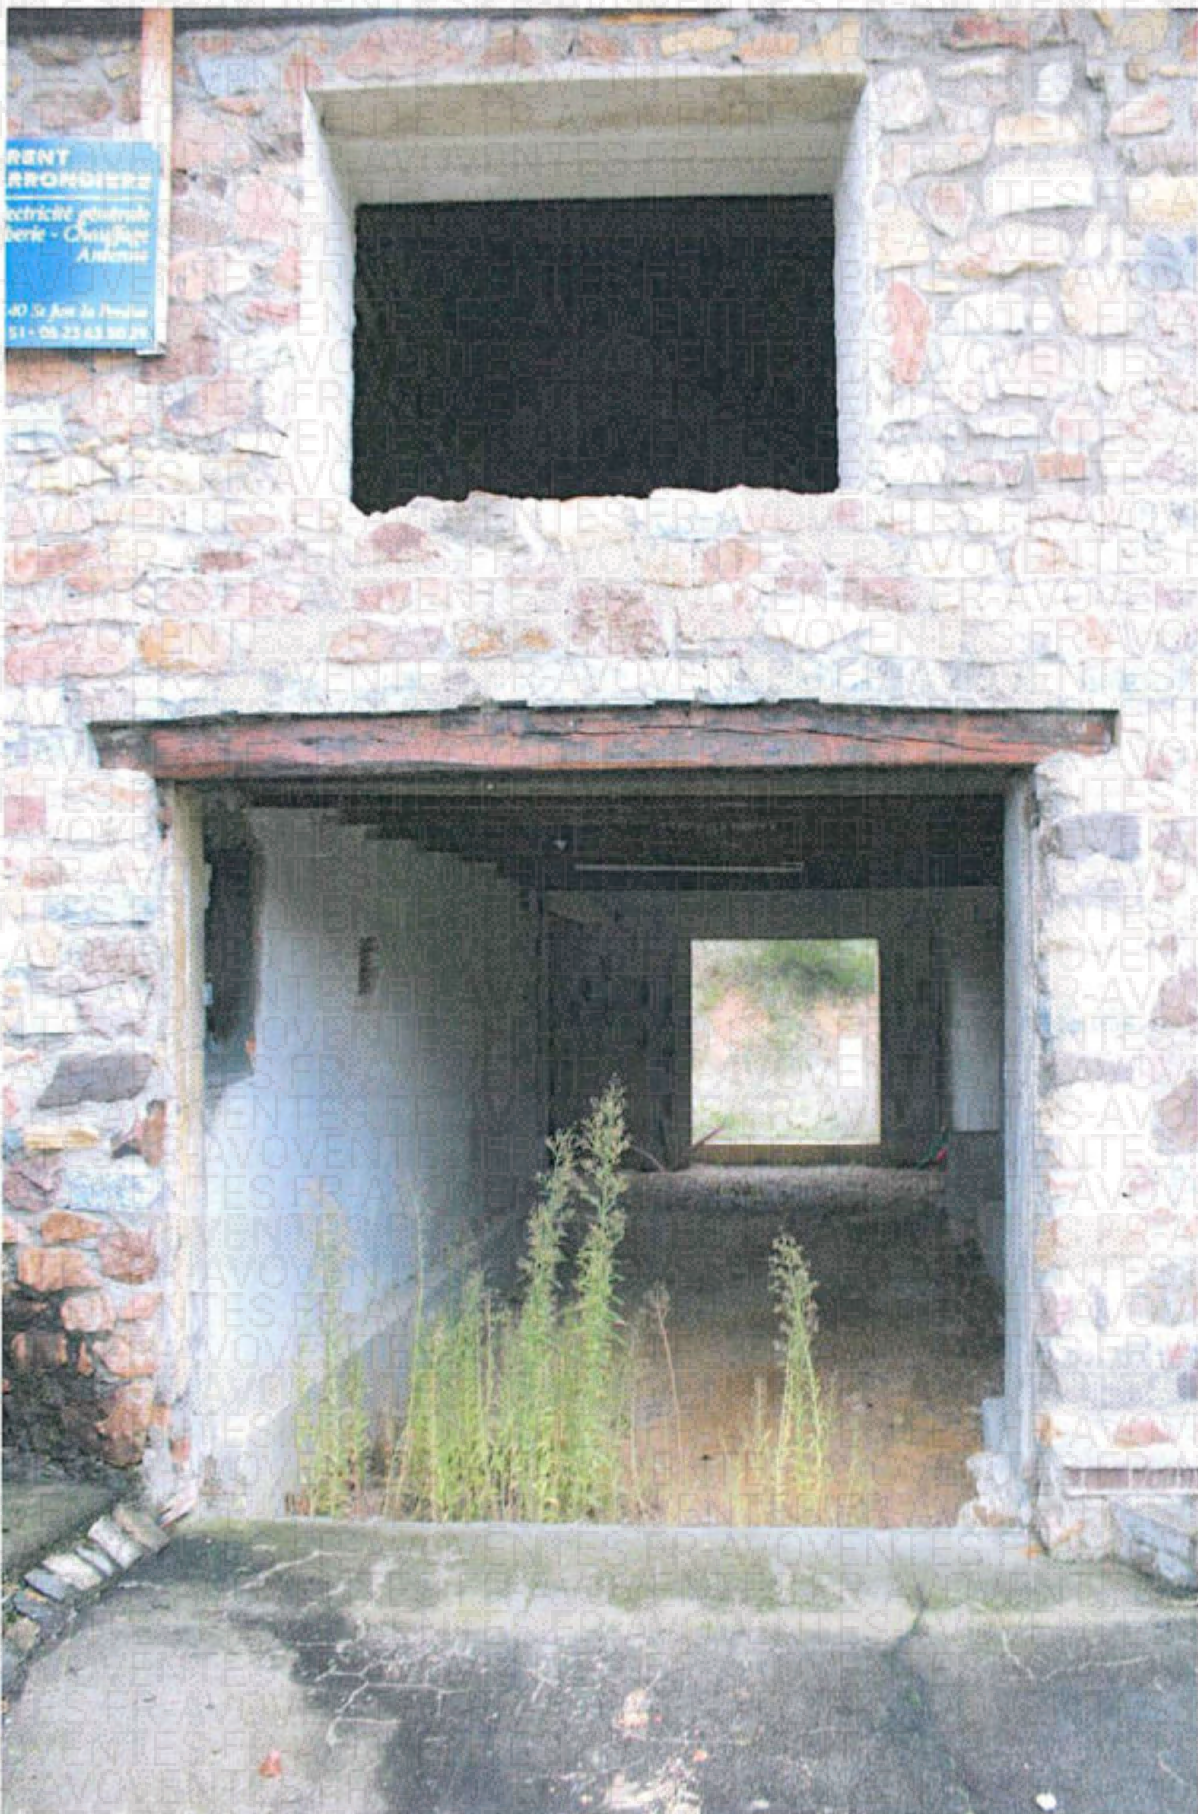
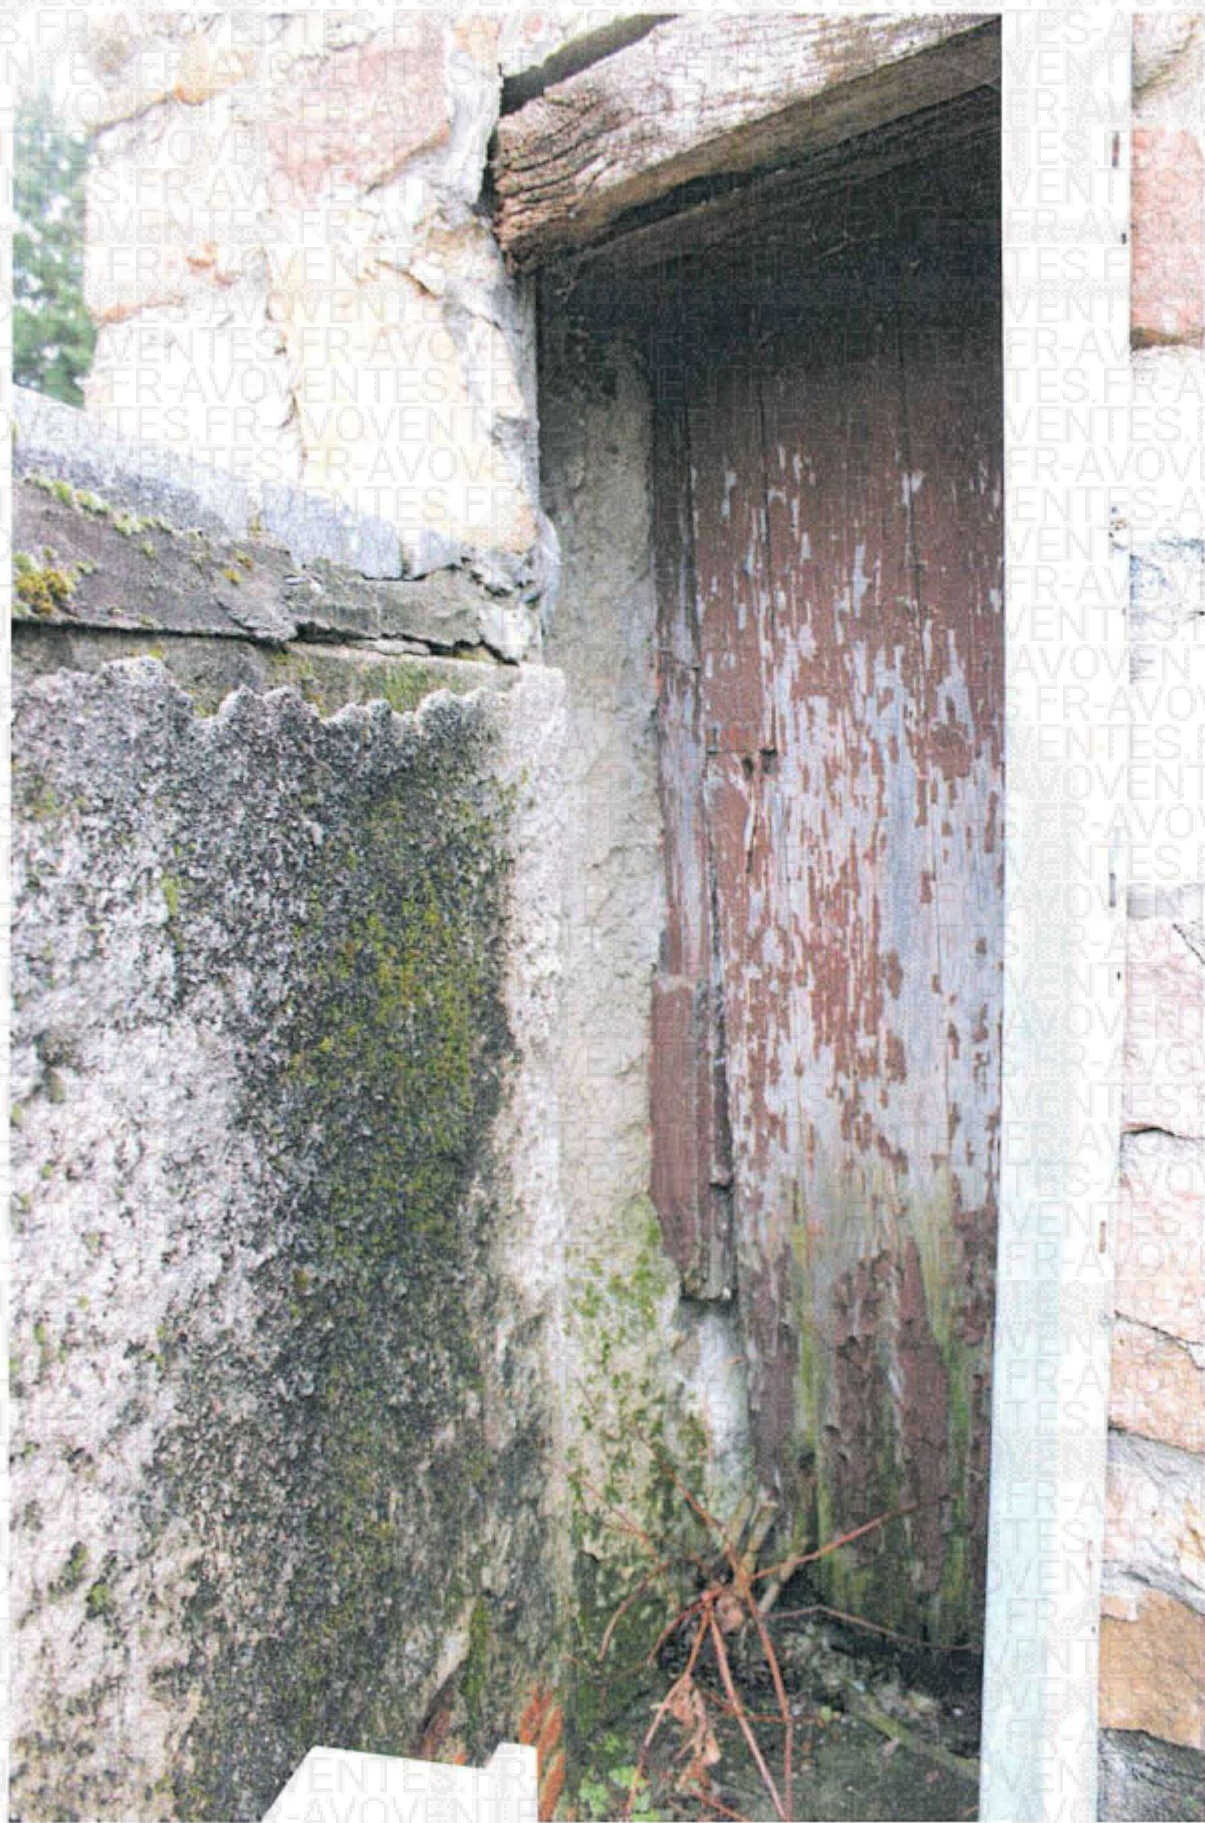
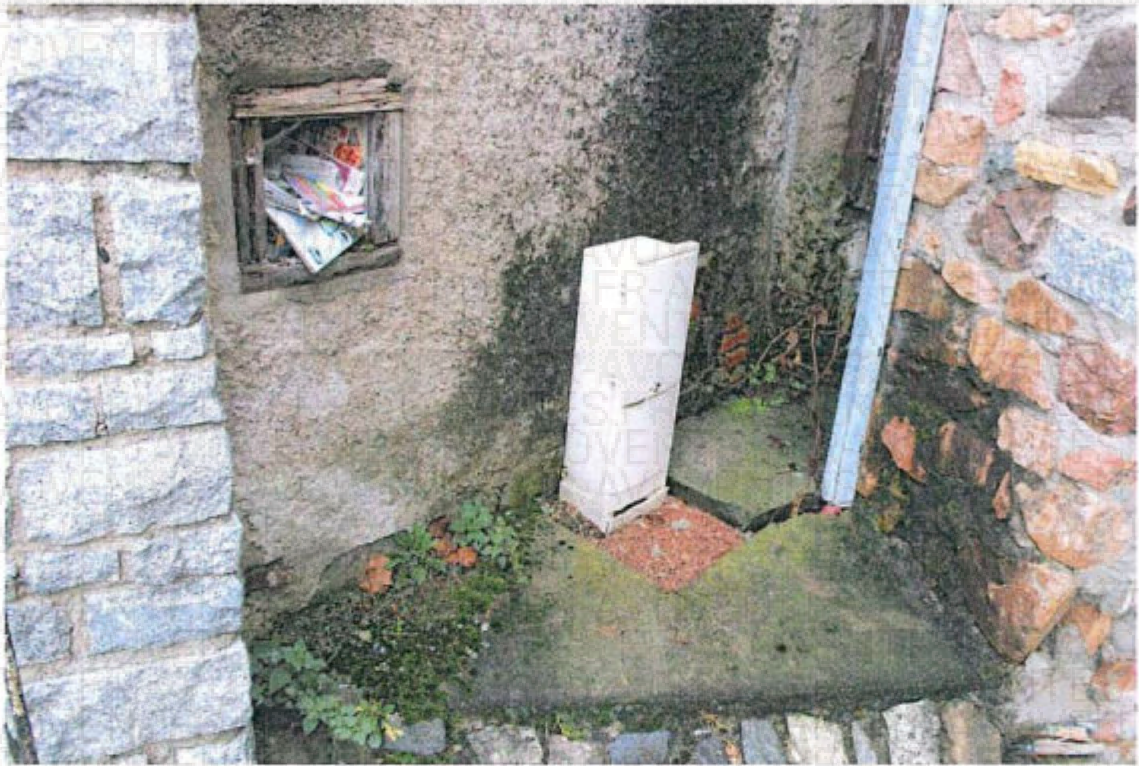
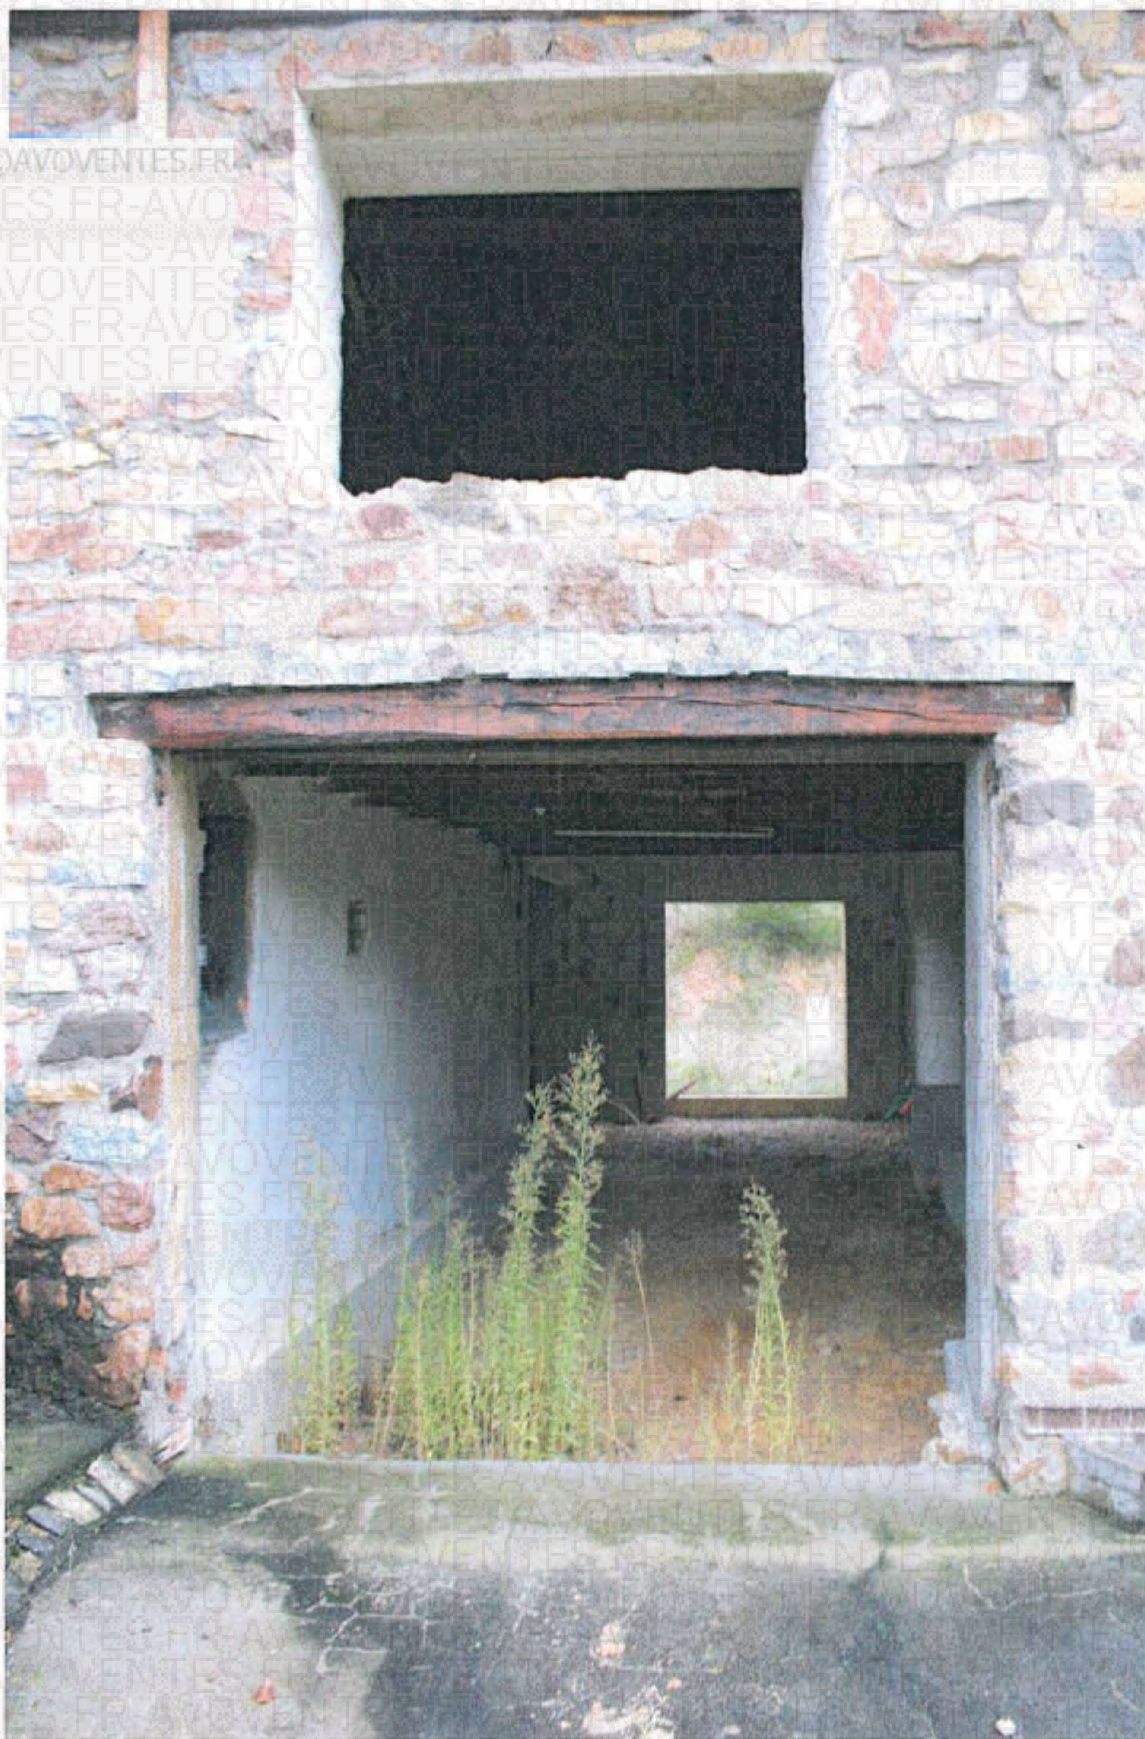
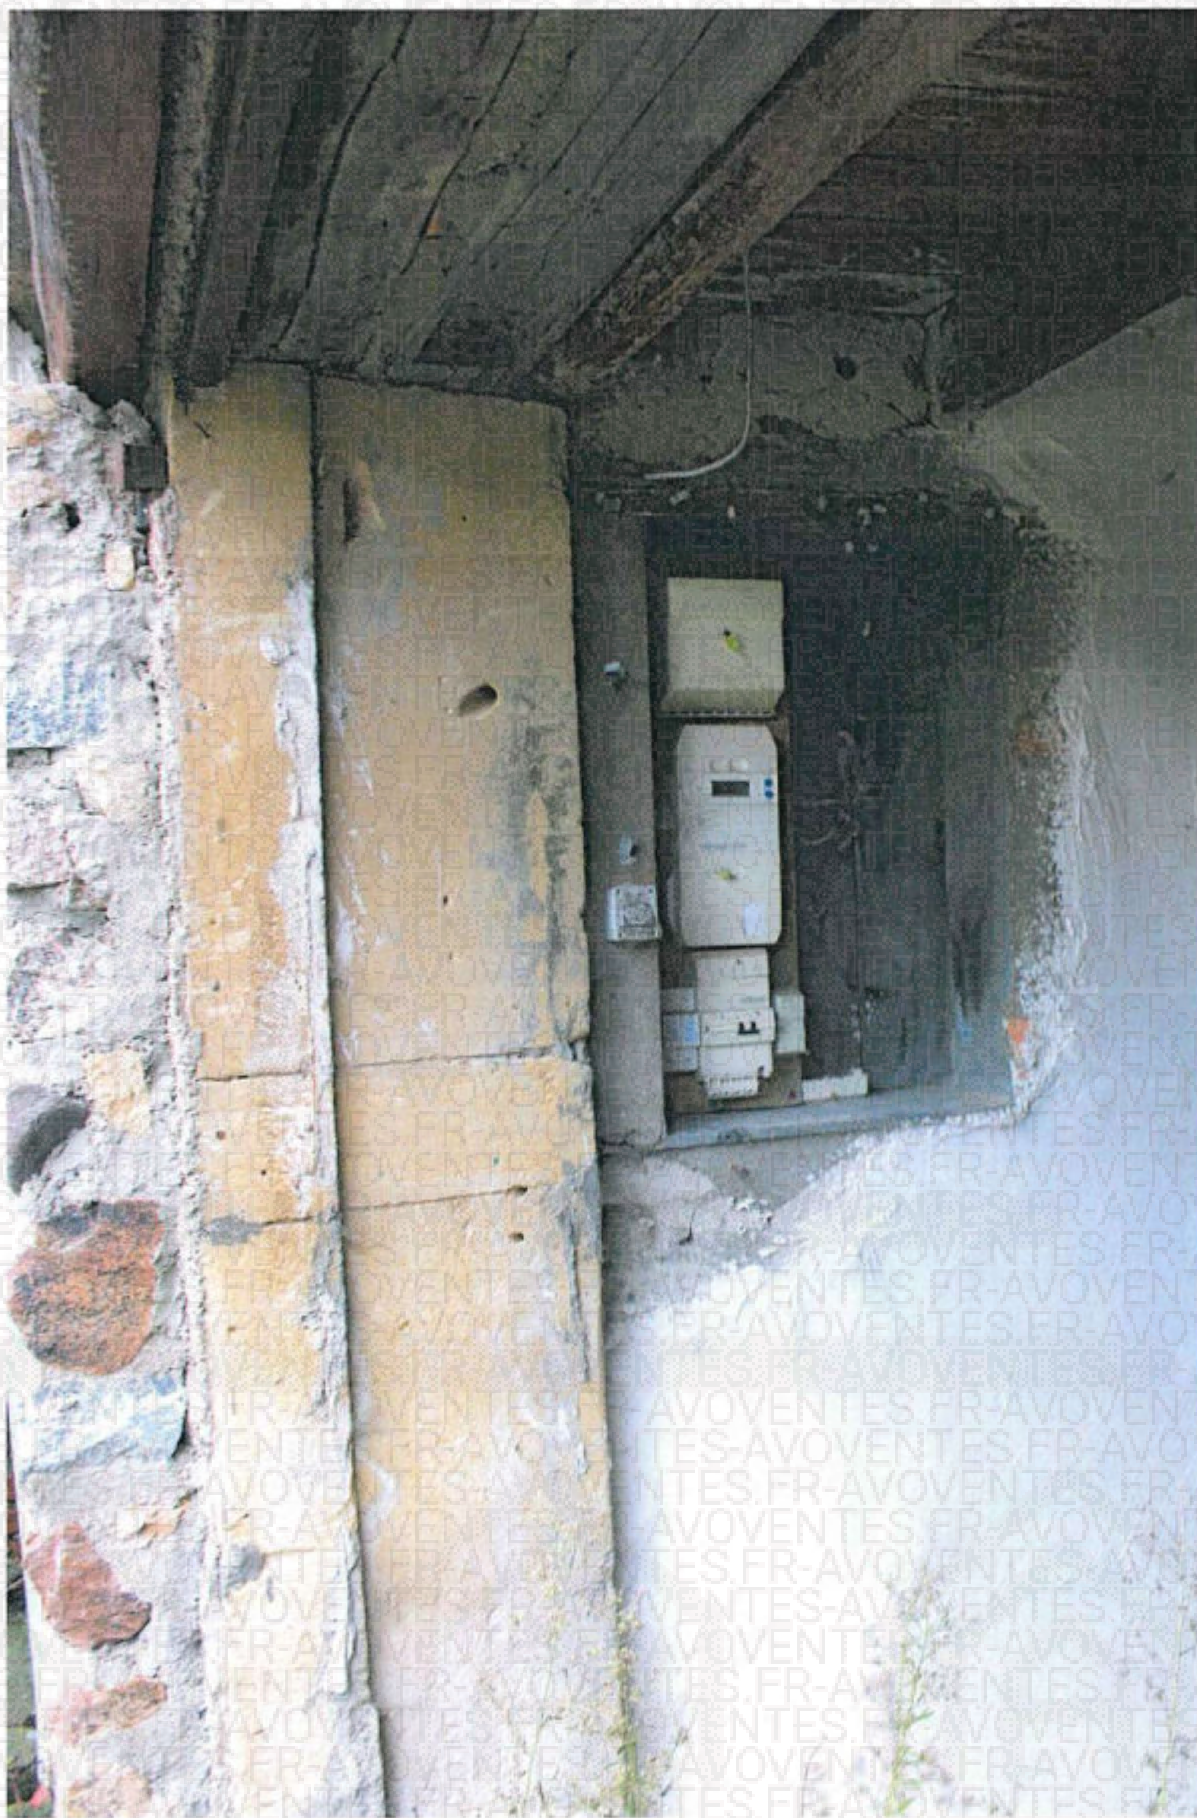
## BATIMENT A

Je trouve immédiatement sur ma gauche une porte en bois très abîmée que je ne peux pas ouvrir puis sur ma droite une entrée dans le lot n° 1.

Ce lot n° 1 est constitué de deux pièces et d'une mezzanine. Au sol, terre battue, murs en moellon et en pierre, une partie est recouverte d'enduit, les ouvertures ne sont pas fermées, au plafond poutres en bois, le tout est en état d'usage très avancé. Il y a différentes gaines qui sortent du sol. Je trouve dans cette pièce un tableau électrique, un interrupteur et un néon mais rien ne fonctionne.

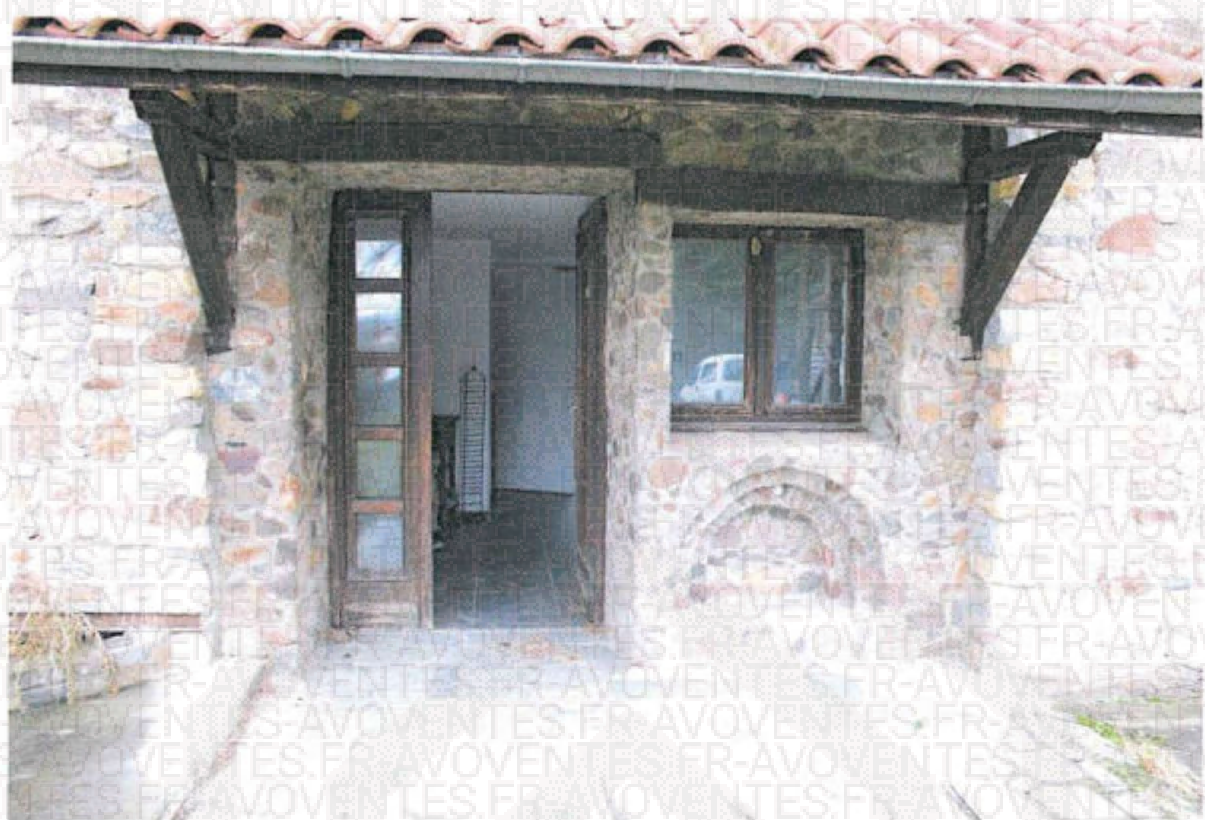
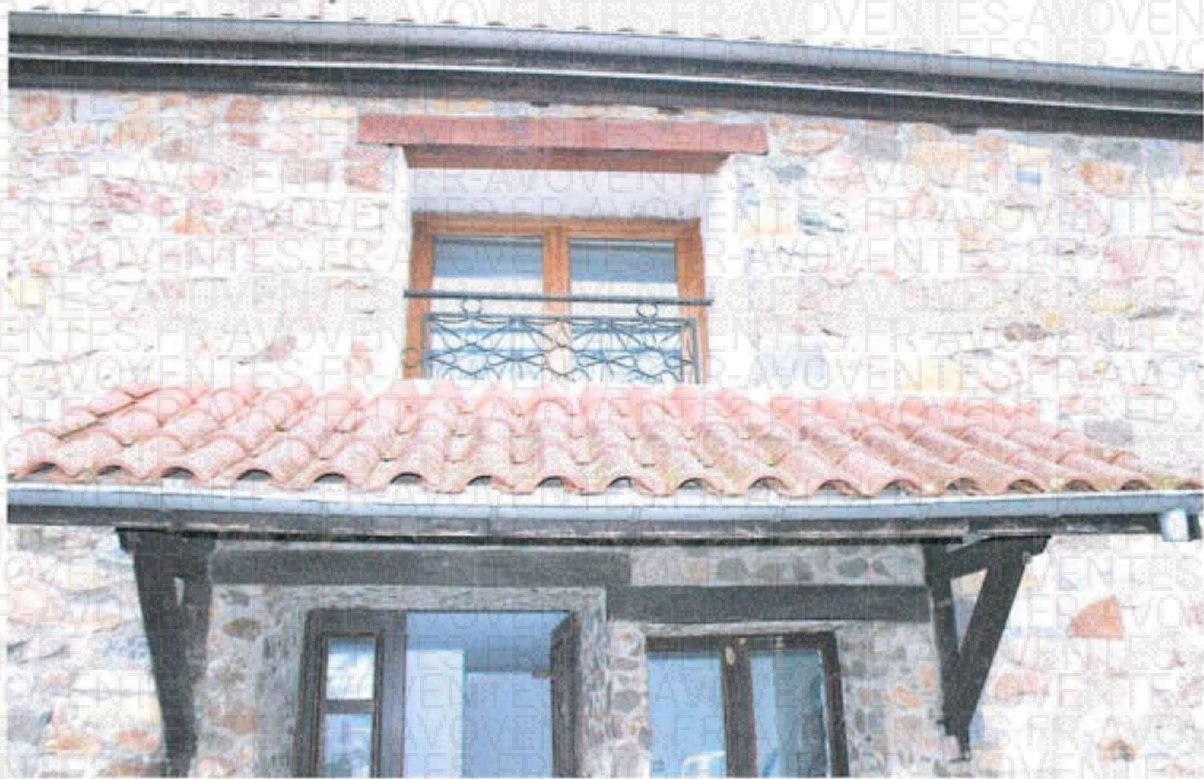
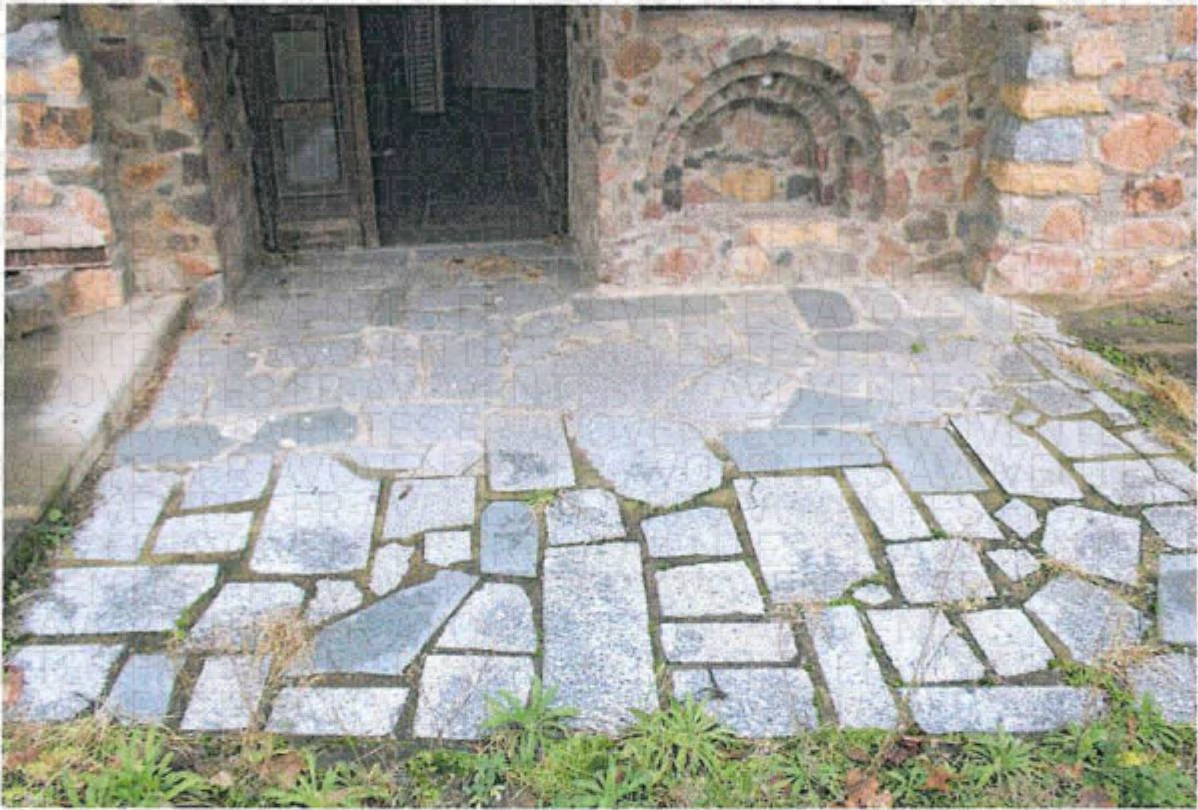
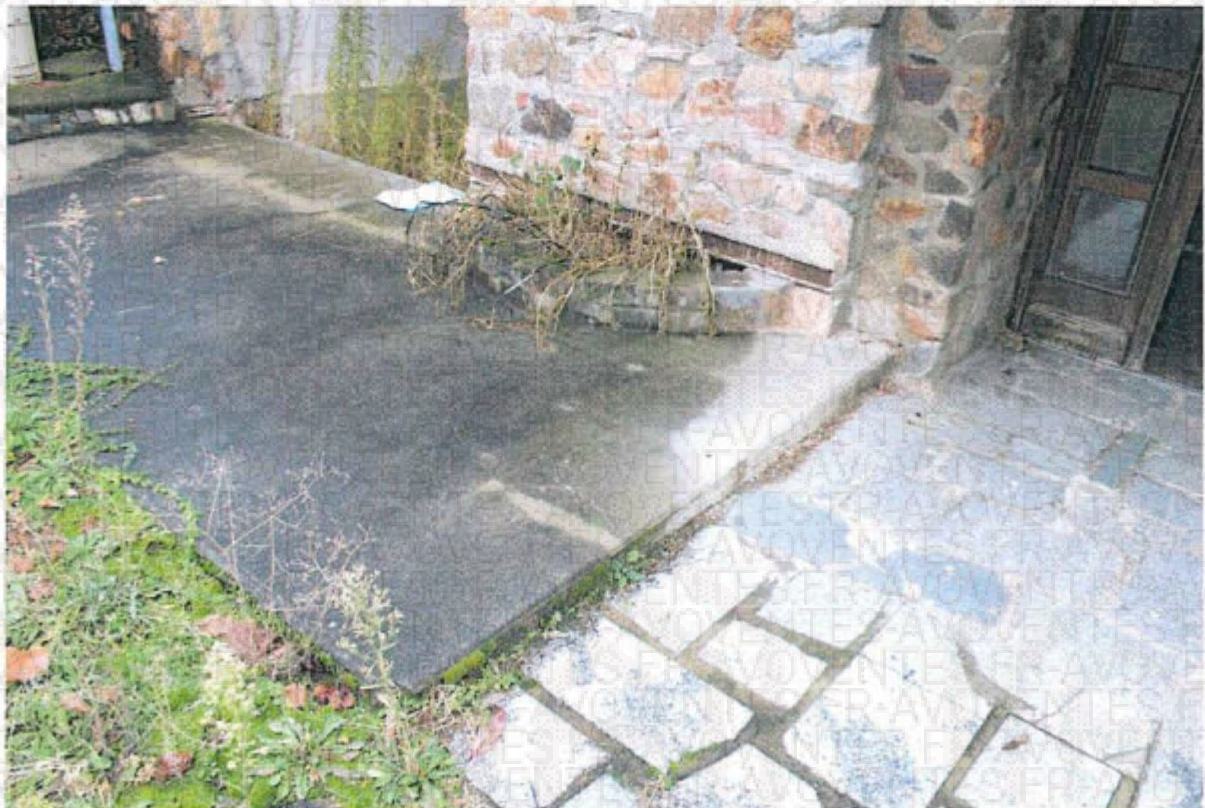
J'ouvre la porte en bois et j'accède à une première pièce équipée d'un sol carrelé foncé très sale. Je m'aperçois que la grande pièce dans la continuité est entièrement équipée de ce même carrelage foncé, les plinthes sont de même facture gris foncé, le tout est très sale. Les murs sont peints en blanc dans toute la pièce et une partie de mur est constituée de pierres peintes en blanc. Je remarque des traces sur les murs en plus des toiles d'araignée. Plafond peint en blanc également. Il y a des impacts dans les murs à plusieurs endroits. Je trouve dans cette première pièce une antenne télévision, une prise RJ45, une prise classique, un interrupteur double derrière la porte, un interrupteur simple en face de moi. Il existe un recoin sur ma droite avec une arrivée de chauffage et une prise électrique et de l'autre côté l'arrivée d'eau et la sortie pour la machine à laver.

Sur ma gauche je trouve une pièce à usage de toilettes. Porte en bois peinte en état d'usage très moyen, au sol carrelage foncé, sur les murs faïence blanche et noire et peinture, au plafond peinture, grille d'aération, gaine d'arrivée électrique. La pièce est équipée d'un wc suspendu en céramique avec un abattant double, la cuvette est très entartrée. Il n'y a pas d'interrupteur, juste l'arrivée électrique avec un fil qui dépasse.

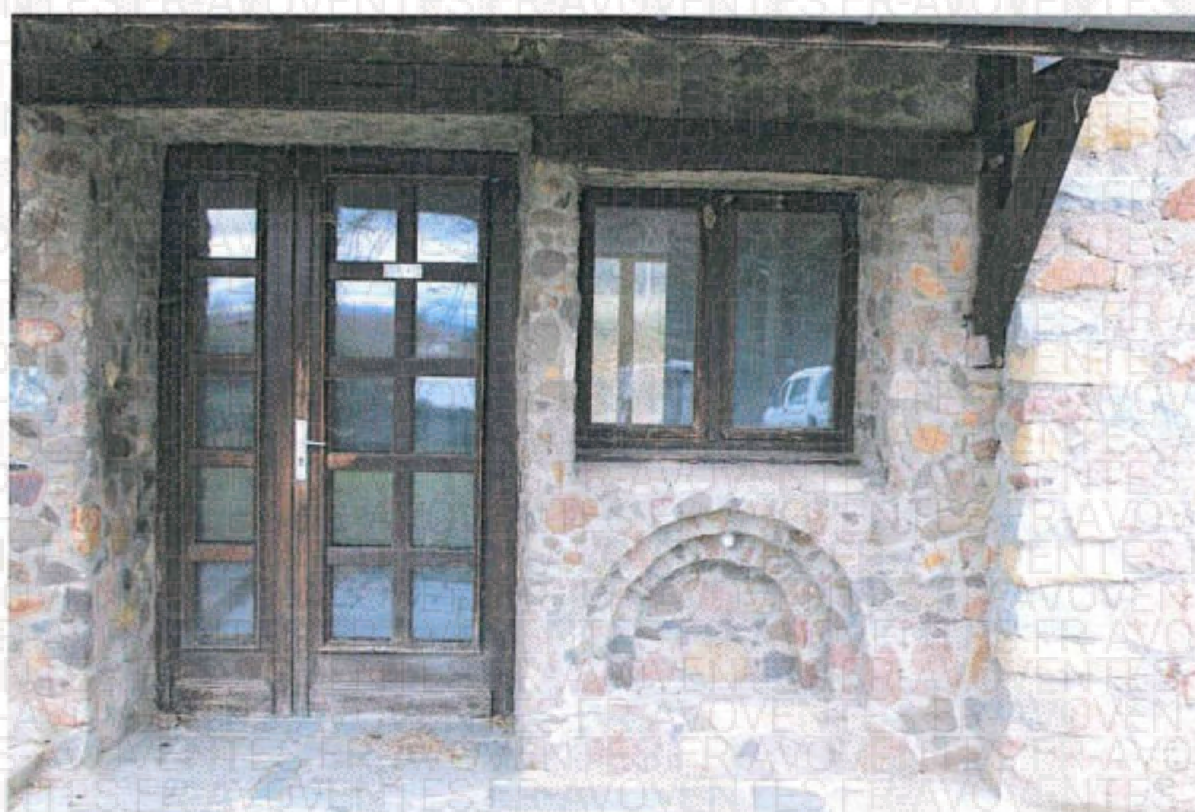
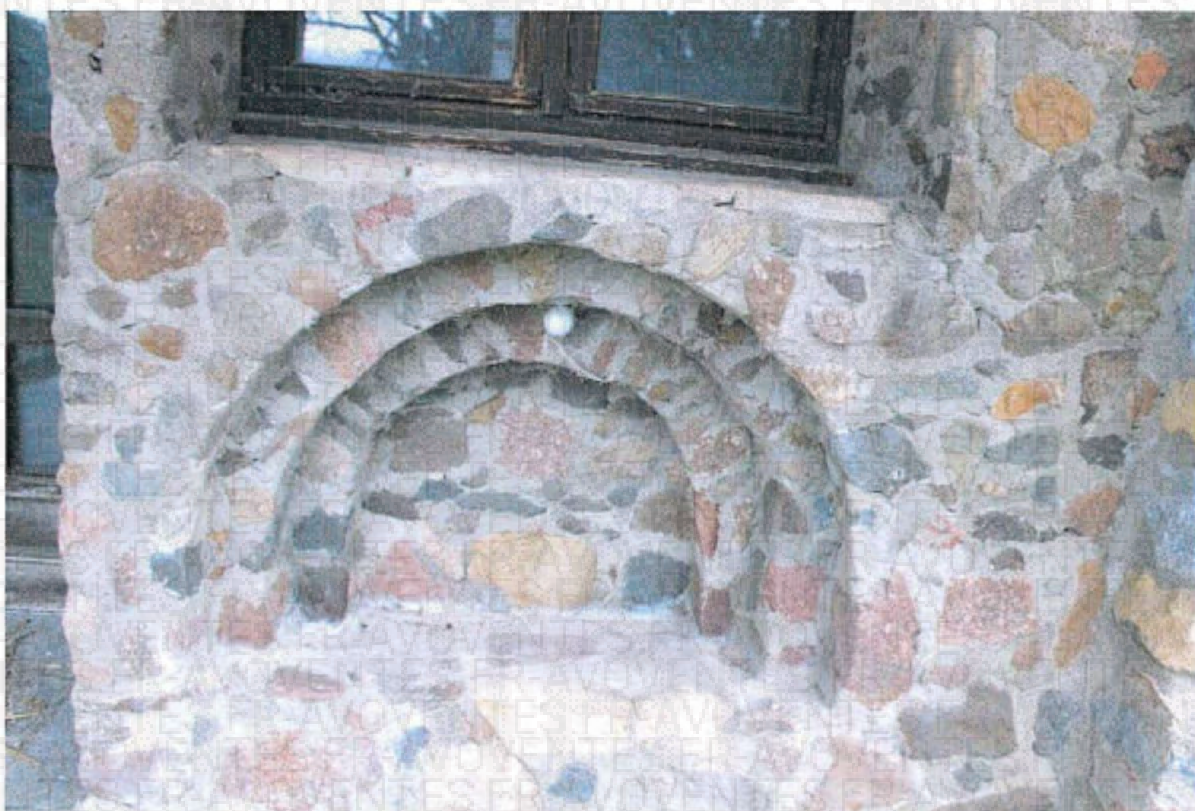
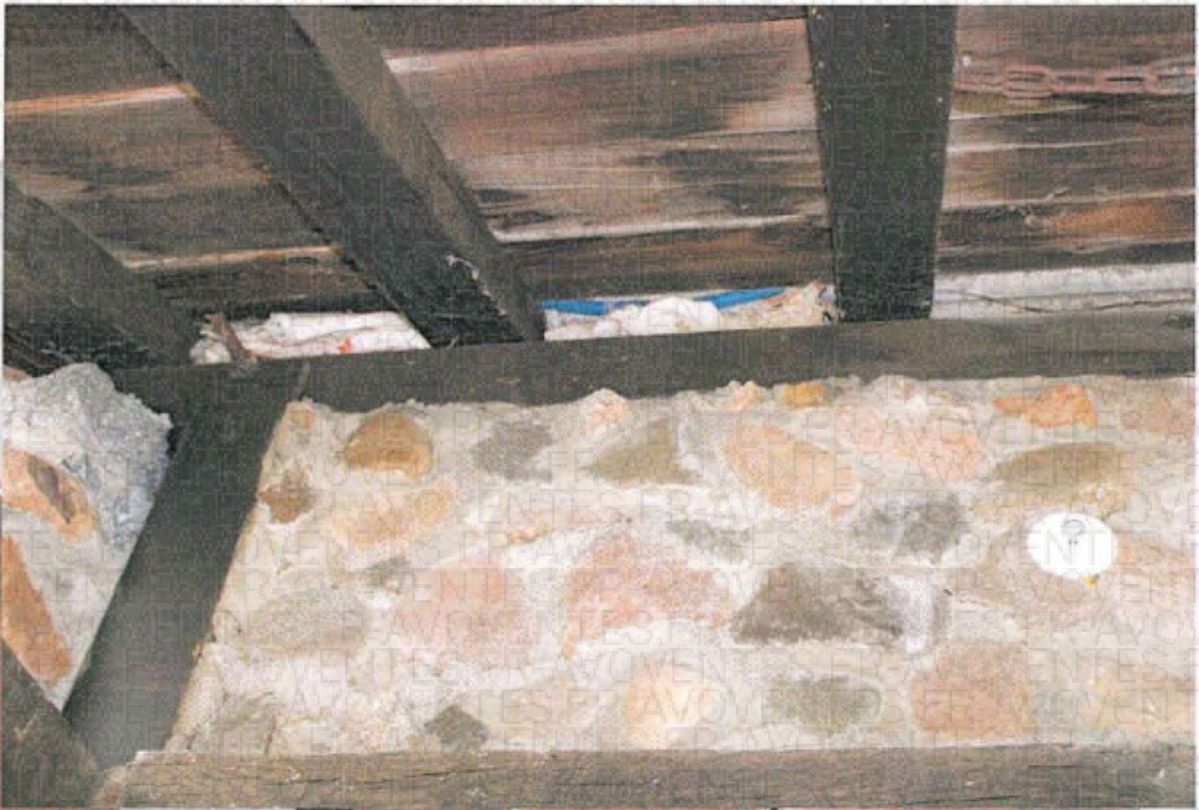
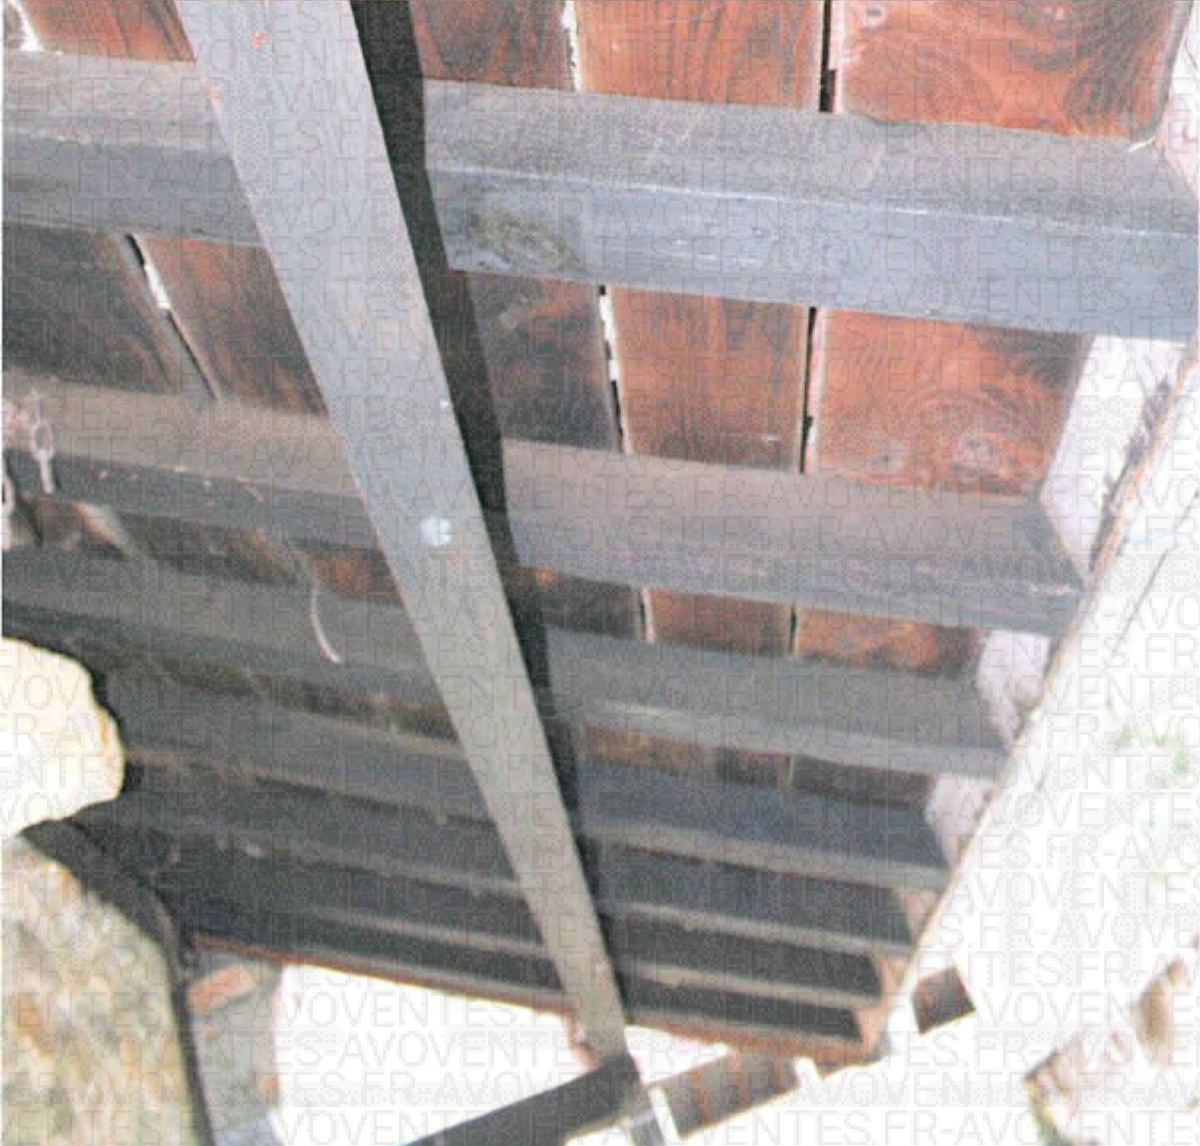
En accédant à la grande pièce située derrière j'ai un coin cuisine et j'accède à la grande pièce. Dans cette grande pièce c'est le même carrelage gris foncé, les plinthes sont gris foncé et les murs sont peints en blanc, le tout est en état d'usage très moyen. La pièce est équipée d'une immense porte-fenêtre comprenant deux parties fixes et deux battants, au-dessus une verrière. Cette fenêtre et cette verrière sont en bois taché d'humidité. Je ne dispose pas des clés pour en vérifier le fonctionnement. Dans cette grande pièce, je dénombre sept interrupteurs, deux prises RJ45, une prise d'antenne, quatre arrivées électriques, une prise, un tableau électrique a commencé à être installé mais il est déposé au sol, les fils sont apparents.

Je me tourne pour le coin cuisine. Présence d'une faïence au mur avec des arrivées électriques prévues, une arrivée d'eau et une sortie d'eau, le tout est très abîmé. Au plafond, une gaine électrique. La faïence est cassée.
