# PROCES VERBAL de DESCRIPTION

SAISIE IMMOBILIERE

Sur la commune de PERREUX (42), lieu-dit Les Essertines dans un ensemble immobilier en copropriété cadastré section F n° 916, soit un tènement comprenant une maison d'habitation et dépendances, jardin :

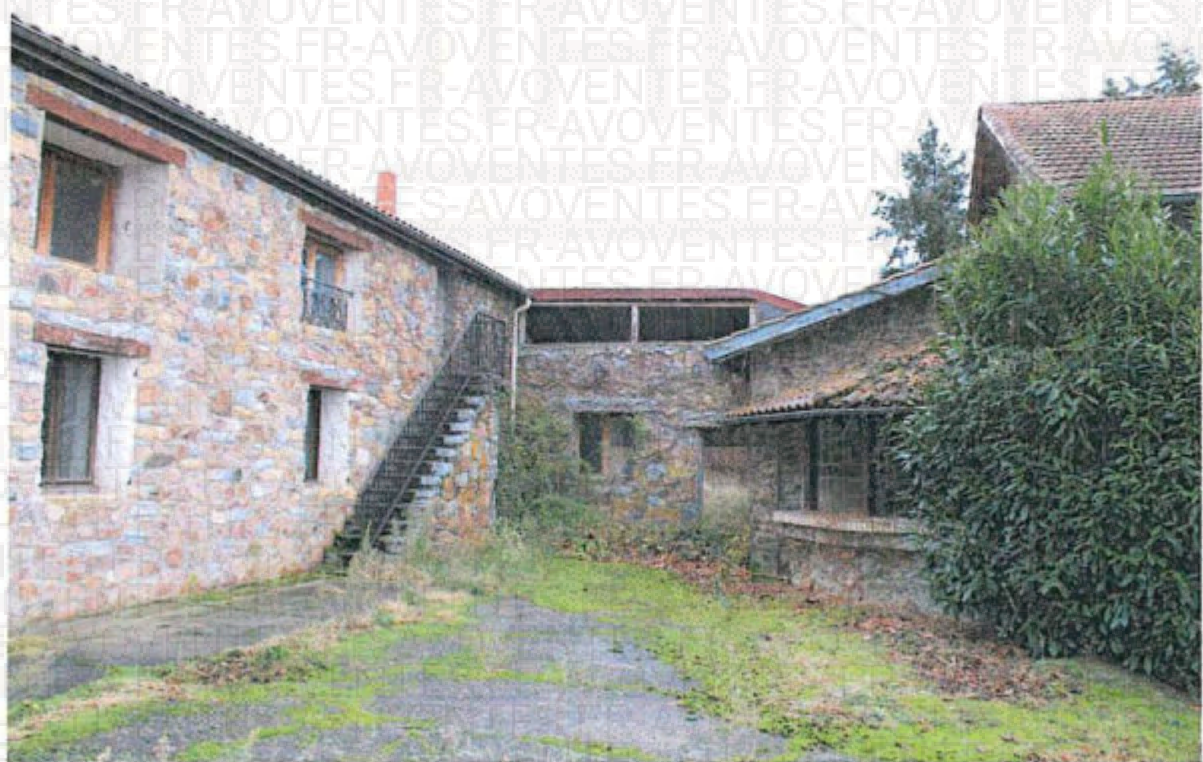
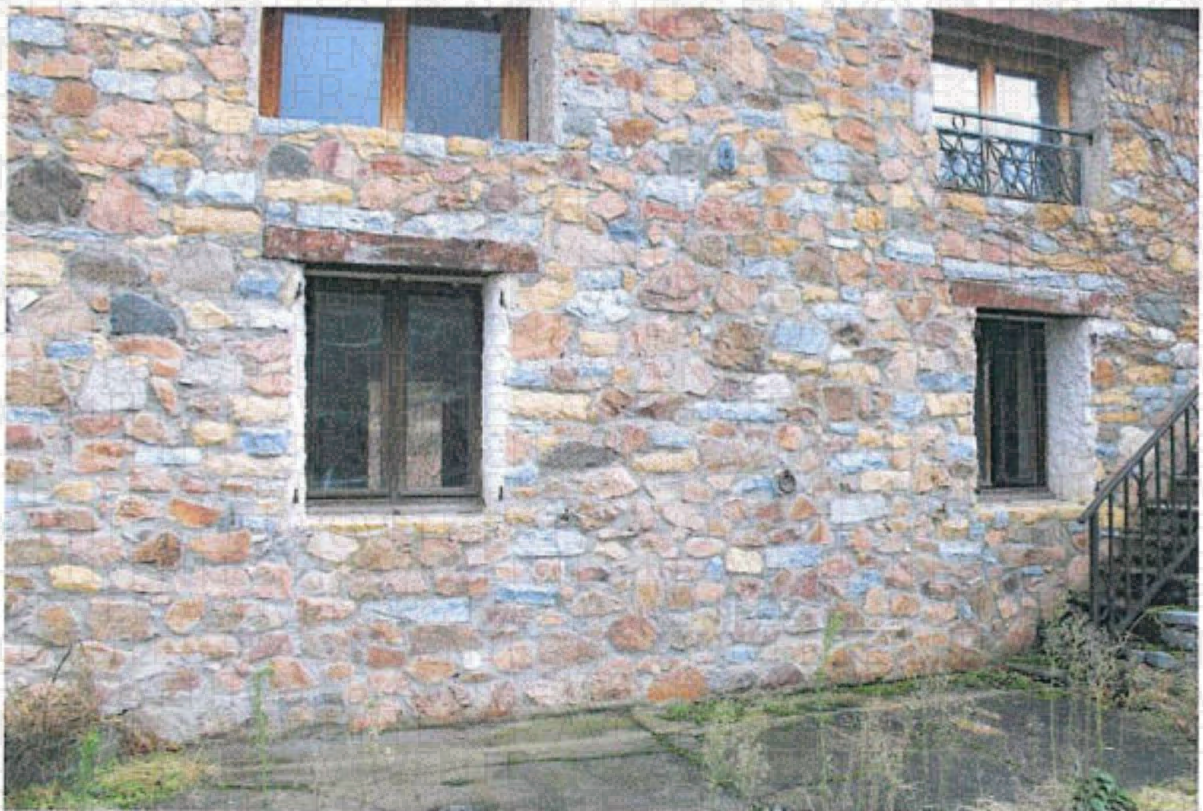
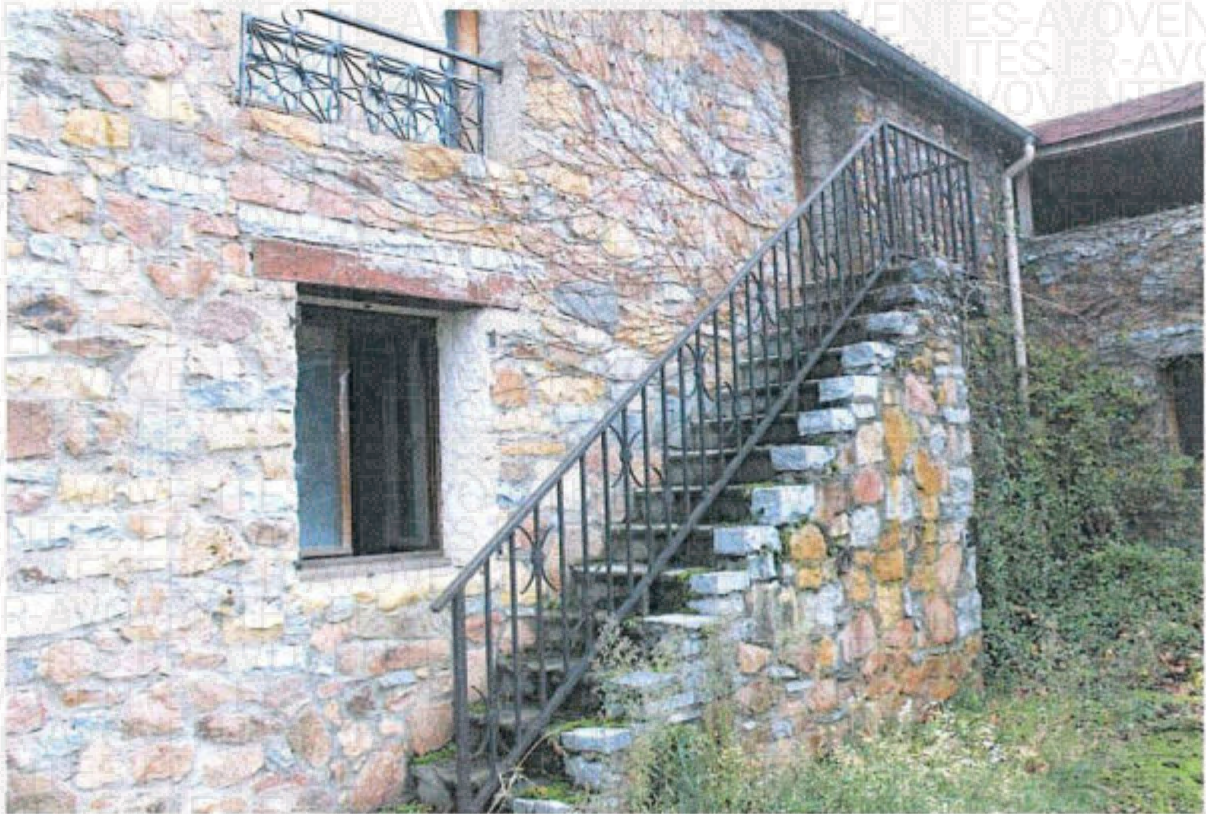
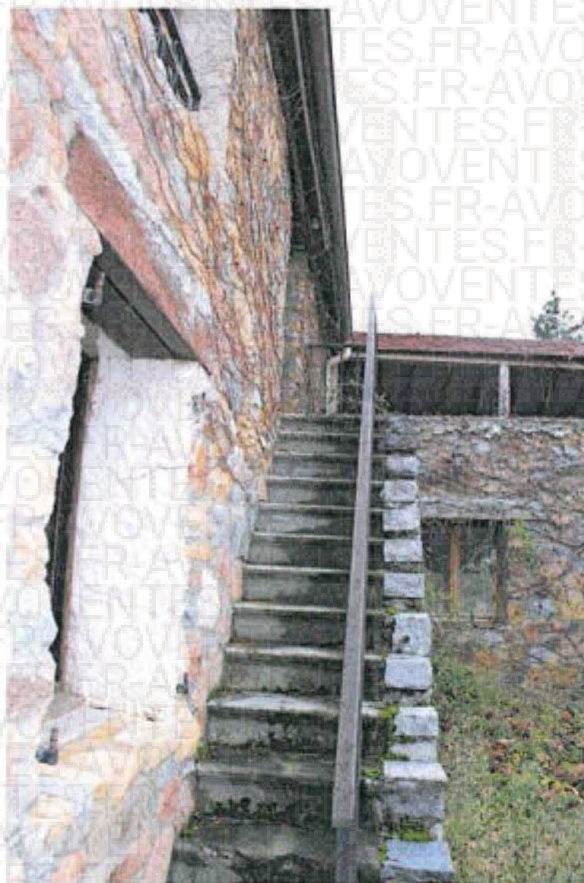
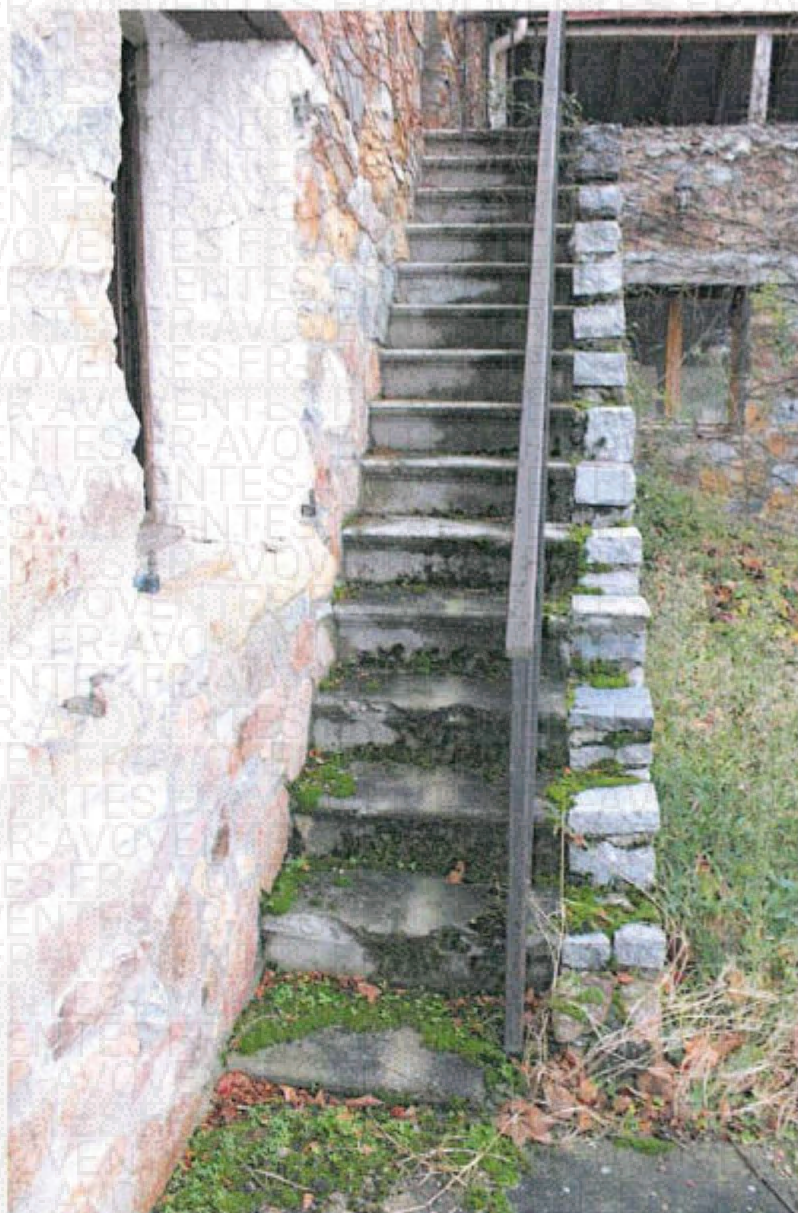
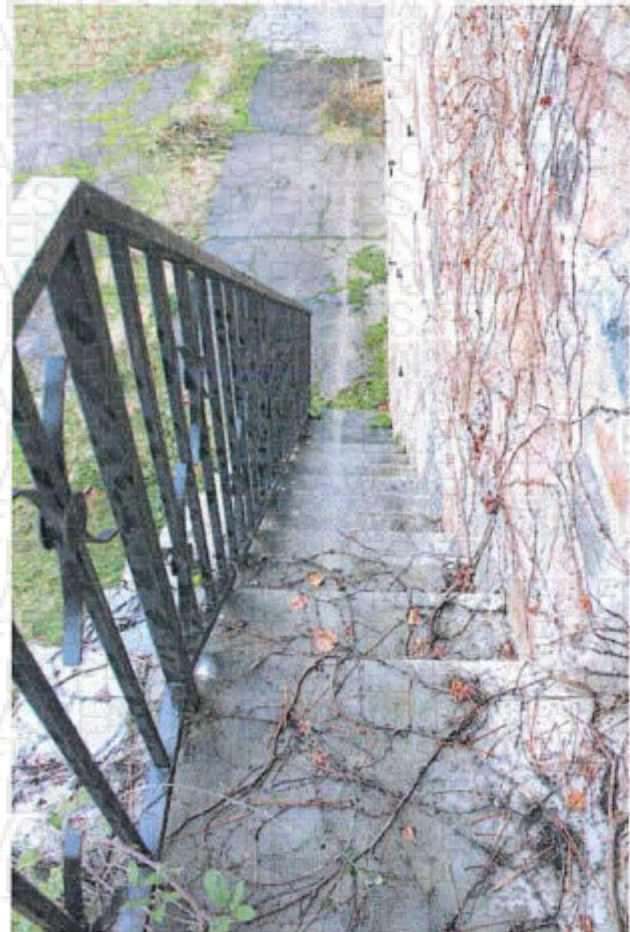
**J'accède ensuite au lot n° 6 via un escalier extérieur.**

Marches en ciment ébréchées, main courante et garde-corps métalliques peints, la peinture est passée.

J'entre dans ce logement via une porte-fenêtre, vitrage en état d'usage, la peinture de la porte-fenêtre est passée, le bois est usé, un verrou central avec une poignée métallique, le verrou fonctionne.

J'accède dans ce nouvel appartement. Le seuil est équipé d'un revêtement métallique état d'usage moyen, ensuite, je trouve un plancher bois usagé, on voit les différentes traces de passage, les plinthes sont en bois, il existe dans cet appartement une partie surélevée dans laquelle se situe le coin nuit sur ma gauche.

Sur la partie surélevée il y a un rectangle fermé servant de salle de douche et de toilettes. On entre dans cette salle de douche via une porte en bois en état d'usage avancé, au sol revêtement métallique à motifs, les plinthes sont en bois brut, les murs sont peints de couleur foncée, il n'y a pas de plafond. Le plafond du logement on aperçoit toutes les plaques de placoplâtre, il doit manquer des cerclages. Dans cette salle de douche présence d'un wc suspendu en céramique avec une cuvette entartrée, bouton poussoir double, une cabine de douche entartrée avec un robinet mitigeur, flexible et pommeau, un lavabo en verre transparent avec des piétements métalliques avec un robinet mitigeur, rien n'est raccordé.

Je sors et j'ai en face de moi le cumulus électrique, une gaine d'aération qui pend dans le vide, des branchements électriques défectueux.
