## **PROCES-VERBAL DE CONSTAT**

### **L'AN DEUX MILLE VINGT-CINQ ET LE TREIZE MARS** **A QUINZE HEURES ET TRENTE MINUTES.**

- ALATA (20167), lotissement San Benedetto, Castagnola, 6, avenue des Palmiers : une maison d'habitation élevée sur sous-sol et rez-de-chaussée, figurant au cadastre de ladite commune section B numéro 883 pour une contenance de 10a 20ca.

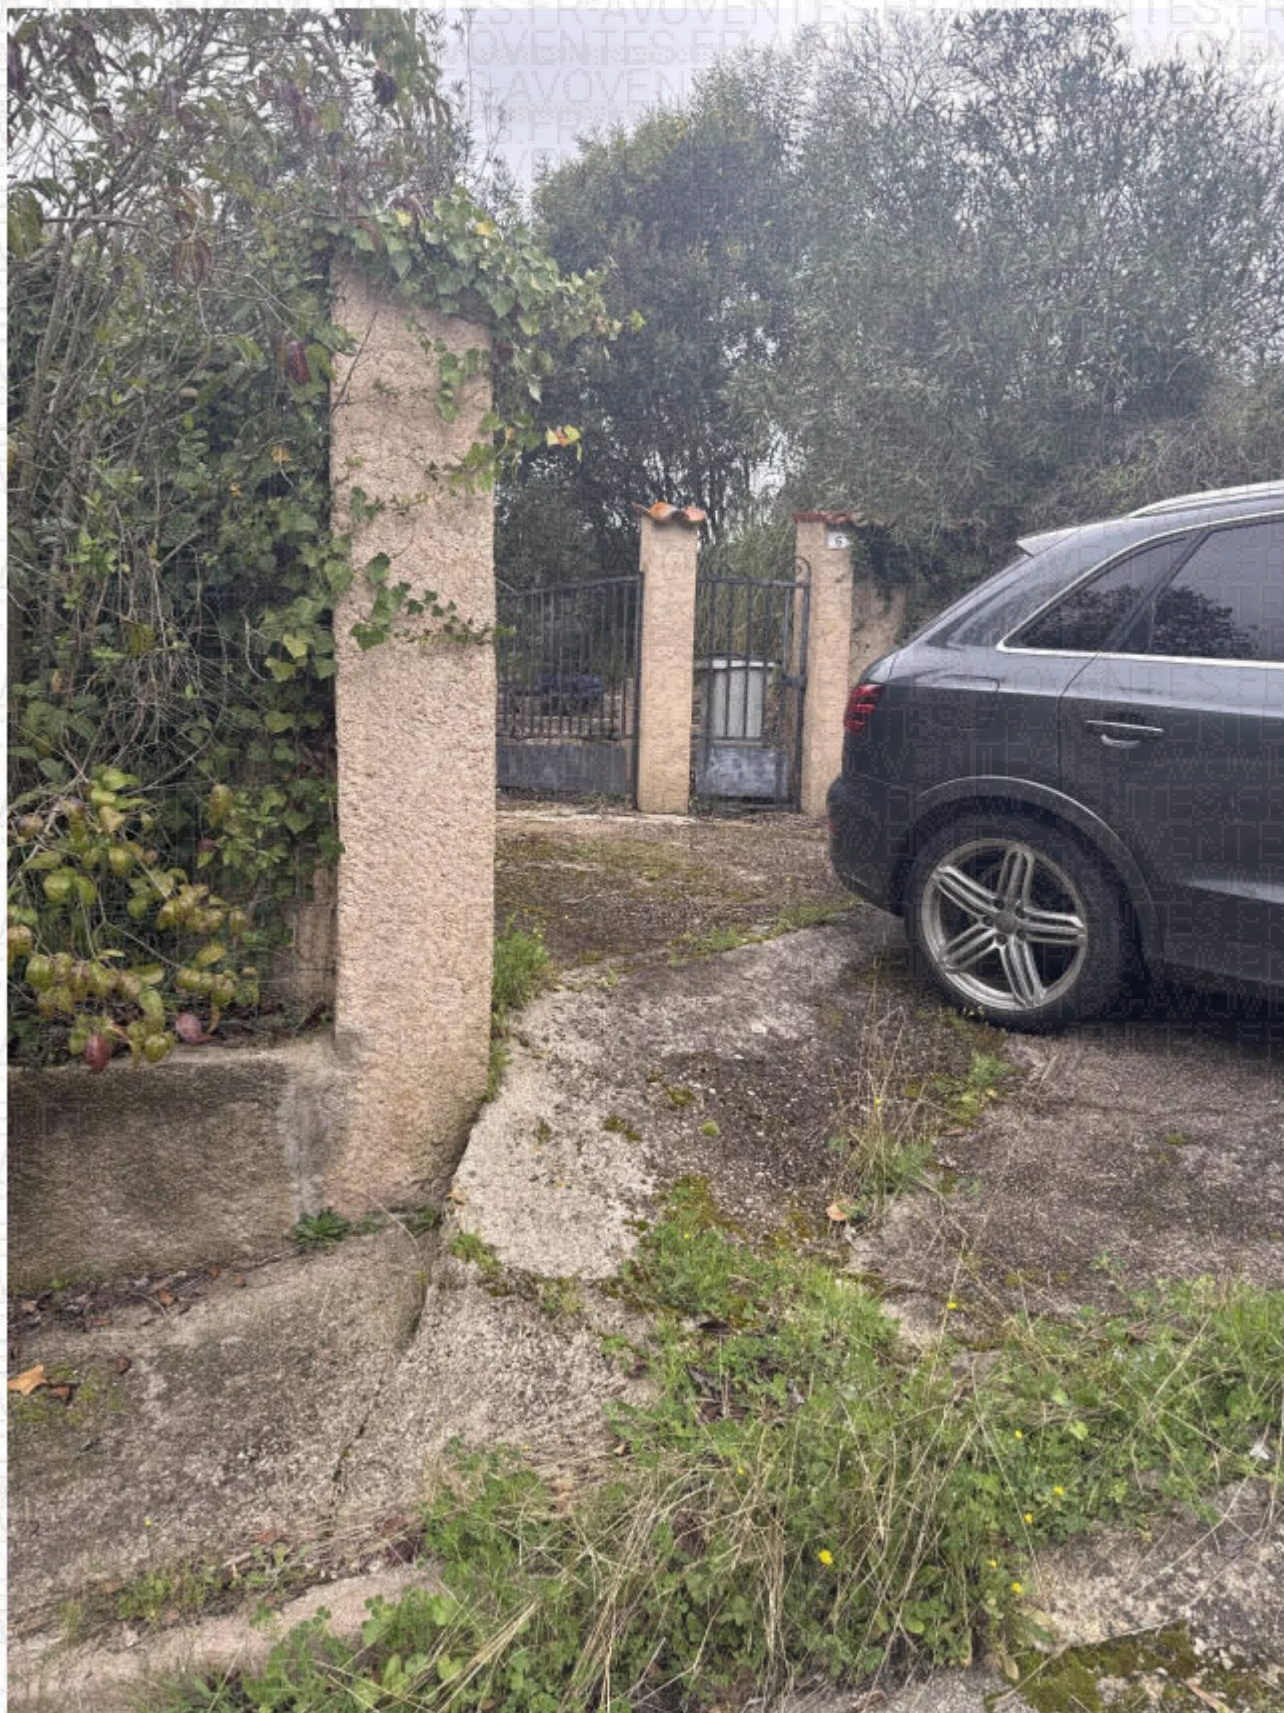
Après avoir monté une pente bétonnée, première maison sur ma gauche, lotissement « SAN BIAGGIO », 20167 ALATA, je constate un portail double battant et un portillon vétustes ; je constate qu'est indiqué le numéro « 6 ».

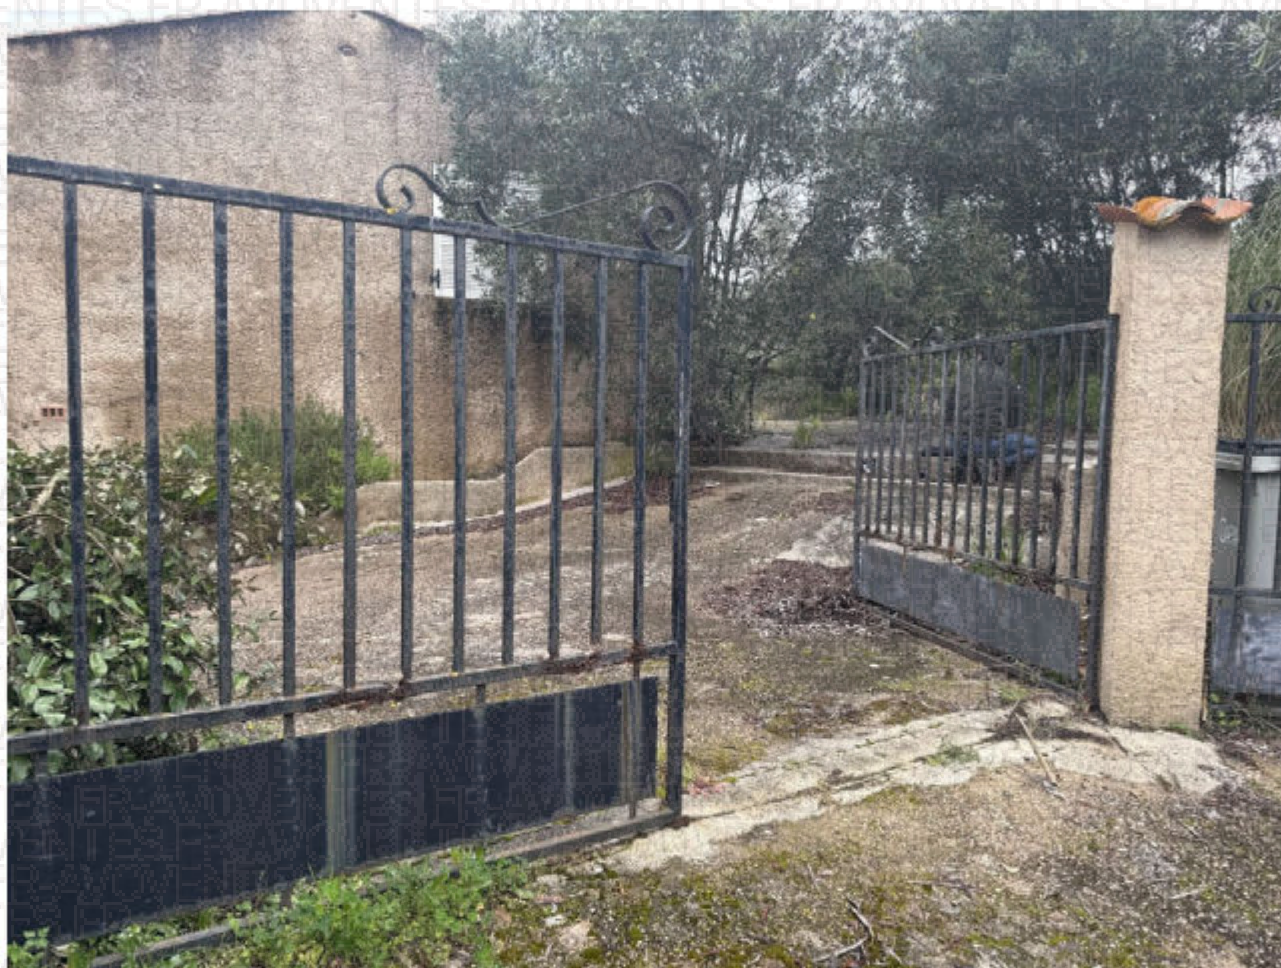
Je constate une pente bétonnée en très mauvais état qui permet d'accéder à un portail extrêmement vétuste, rouillé et un portillon sur ma droite.

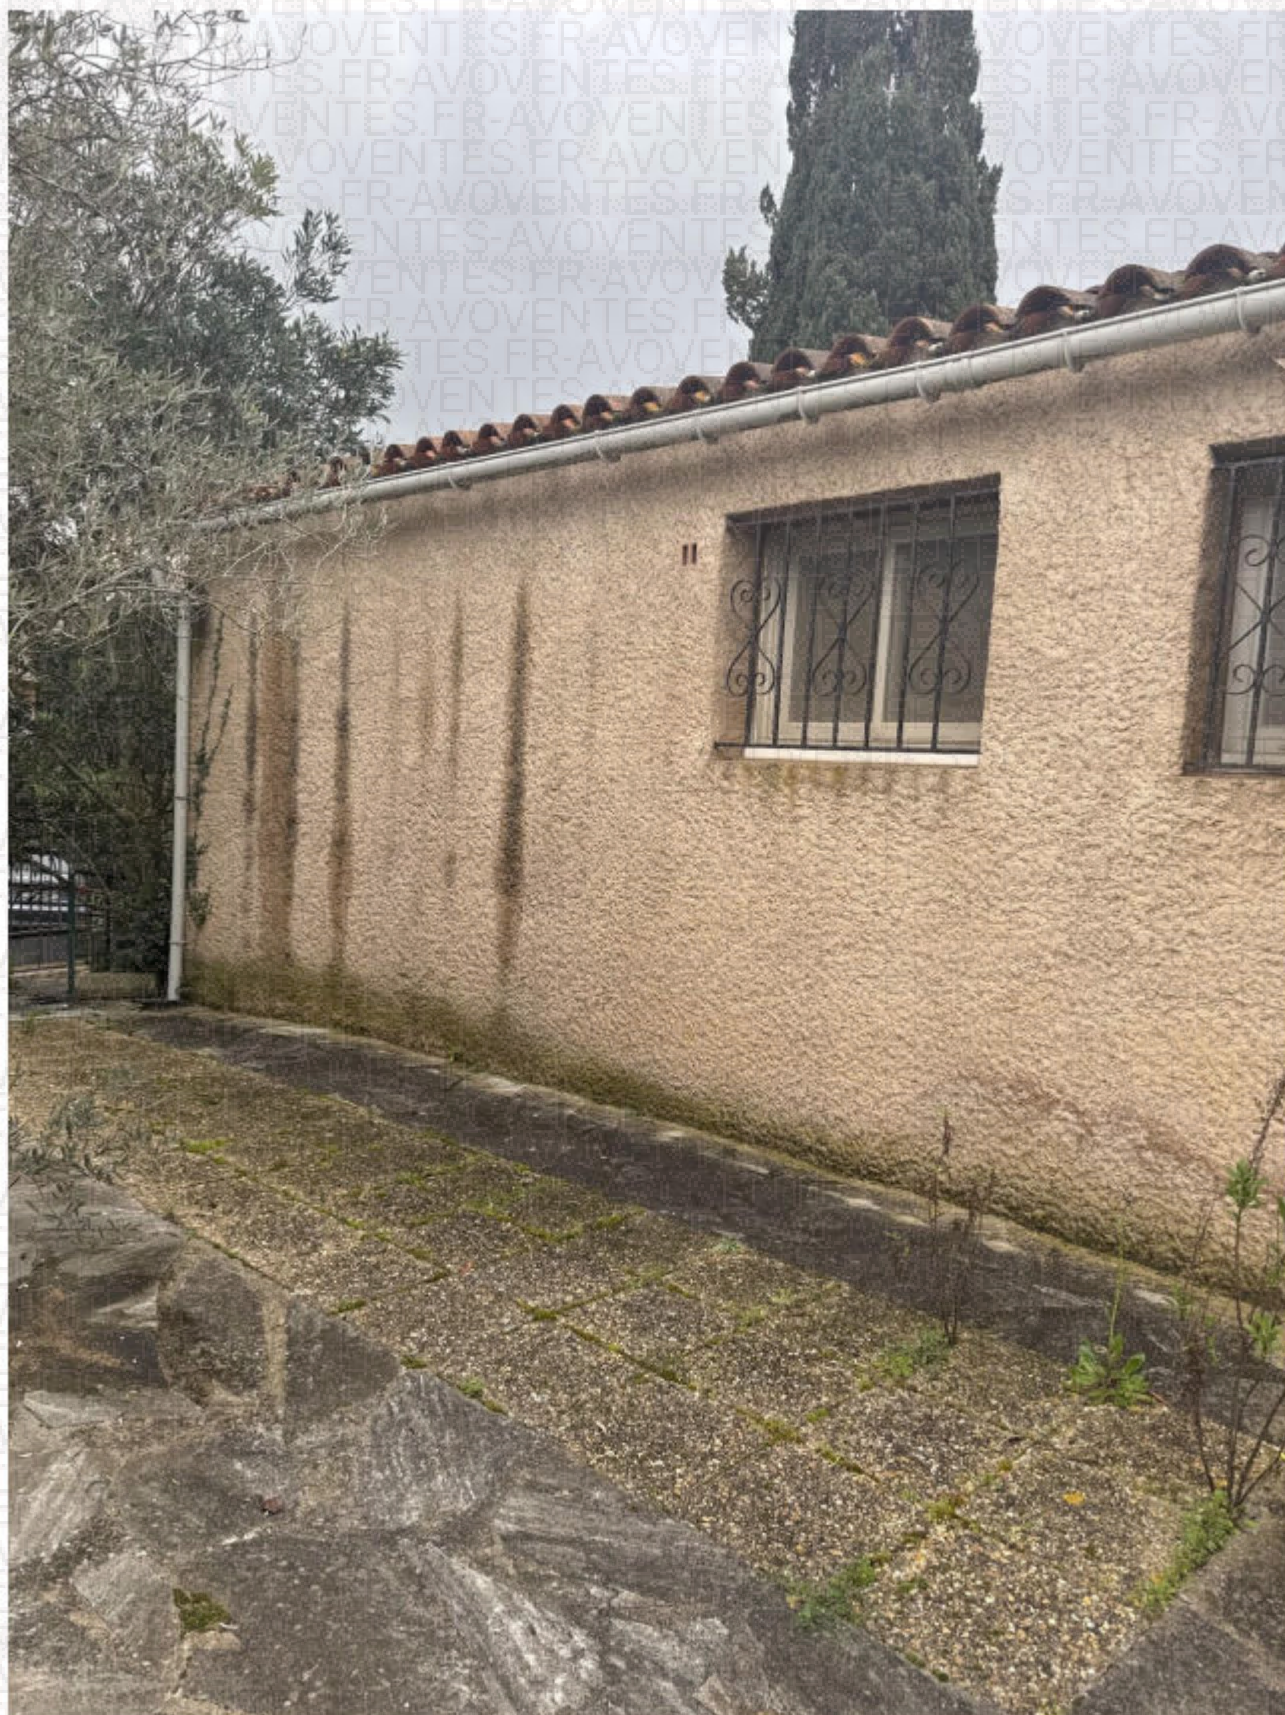
Je constate une maison, dont la façade est recouverte de crépi vétuste, avec un toit en tuiles, avec une gouttière en façade.

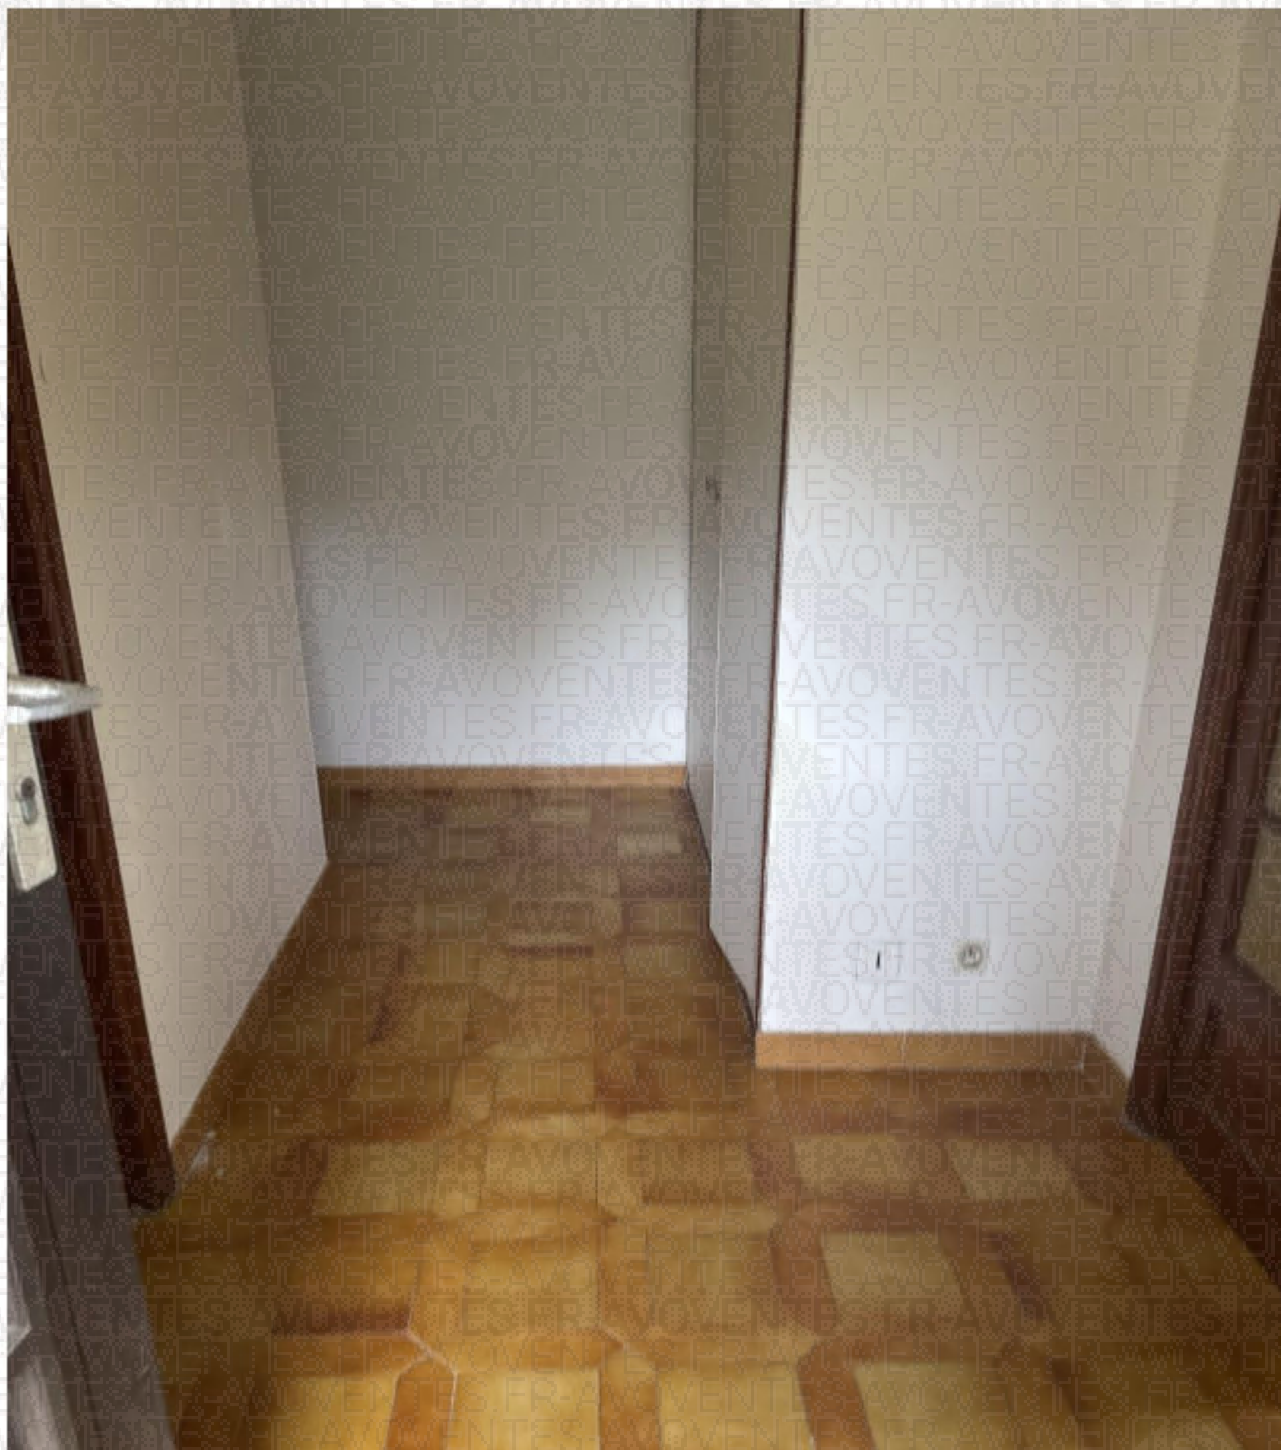
En entrant, je constate qu'une forte odeur de moisi se dégage des lieux.

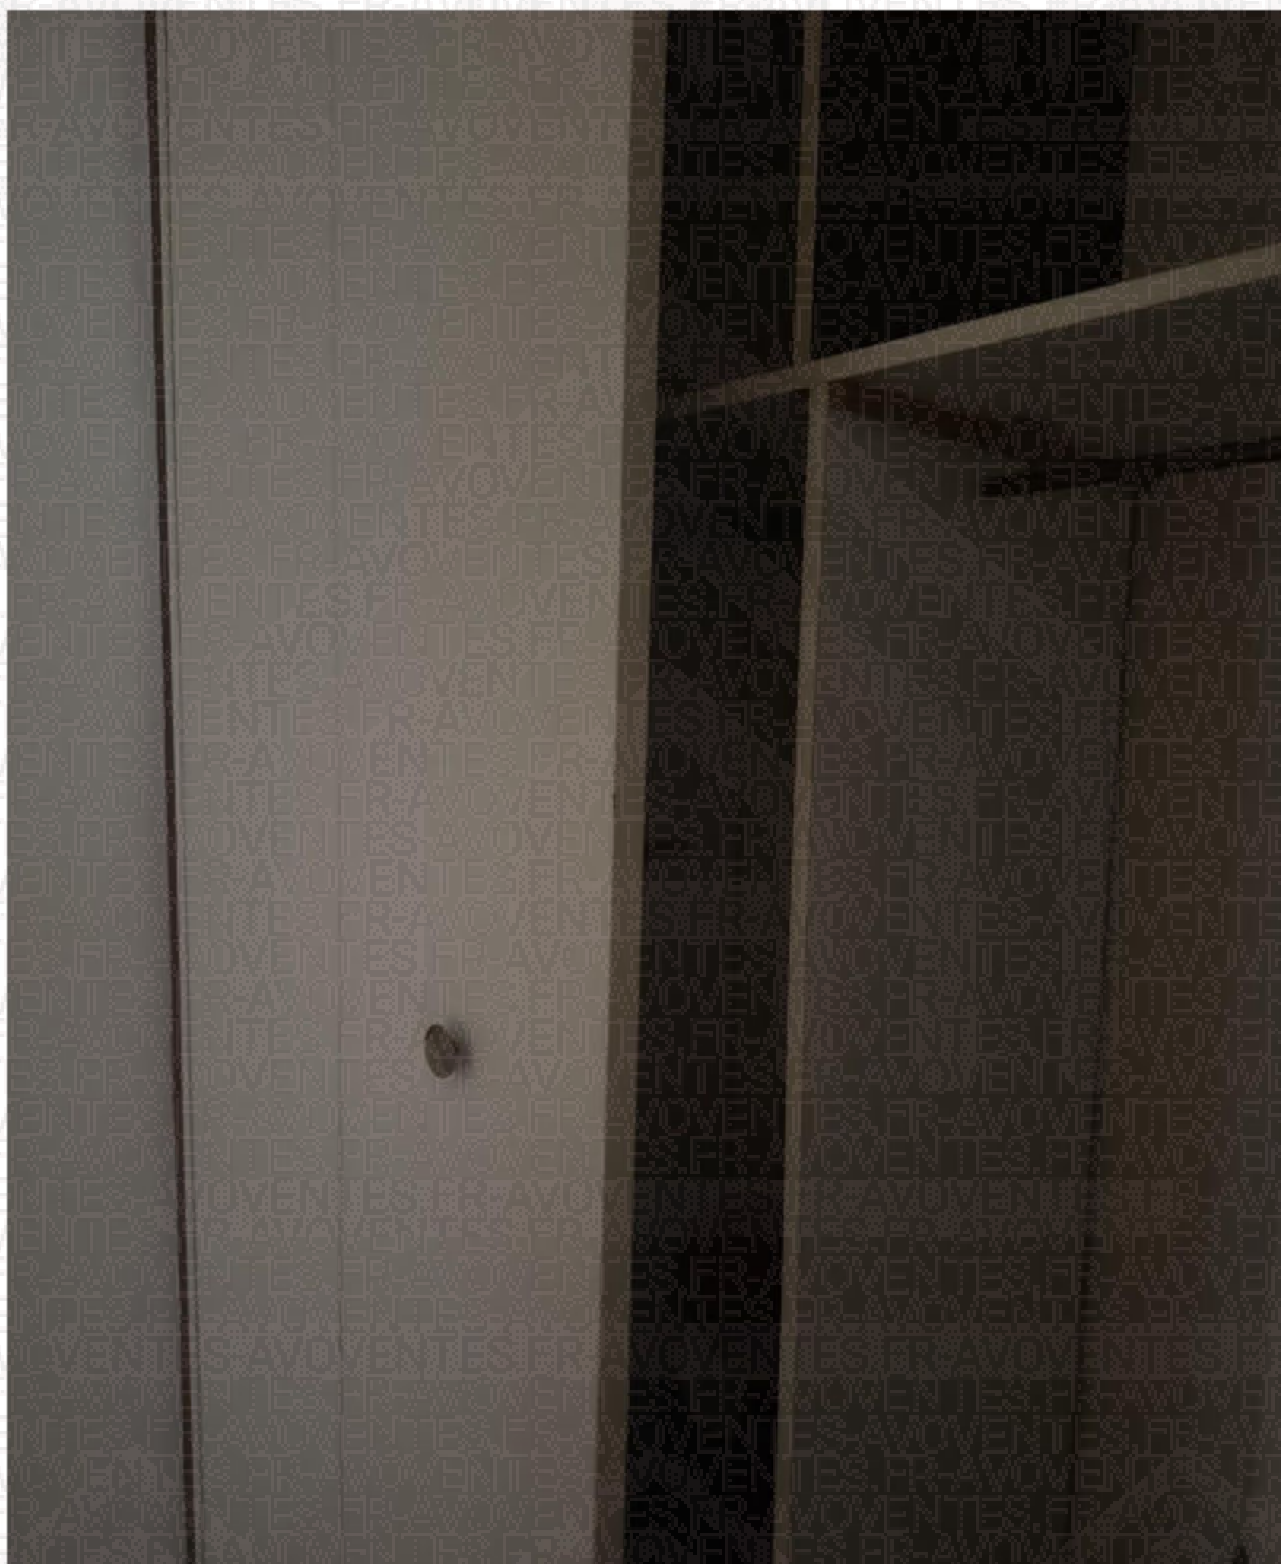
Au bout du couloir de dégagement sur ma droite, je constate des placards avec portes métalliques à usage de dressing, vétustes et rouillés.

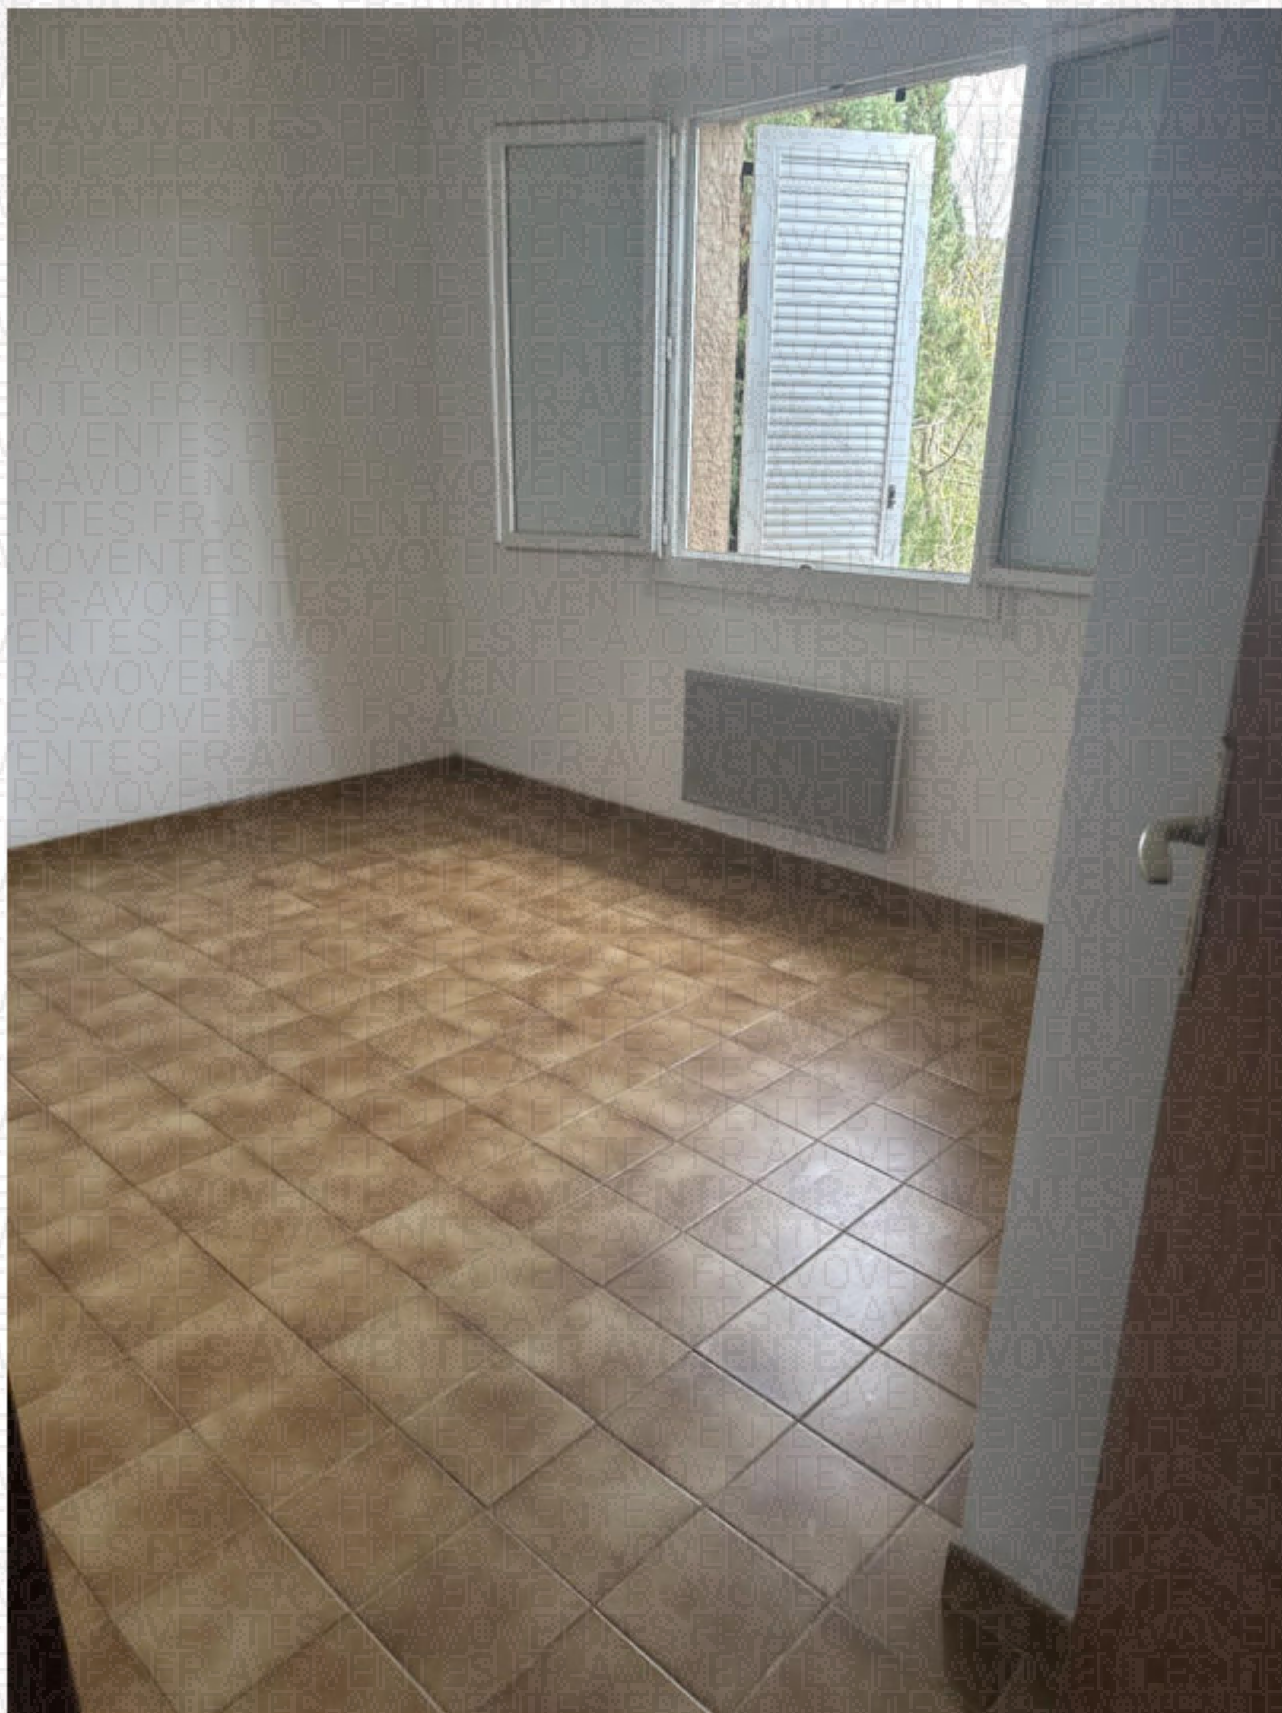
## Chambre 1

Je constate que le sol est recouvert de carrelage de couleur marron fêlé, pour partie.

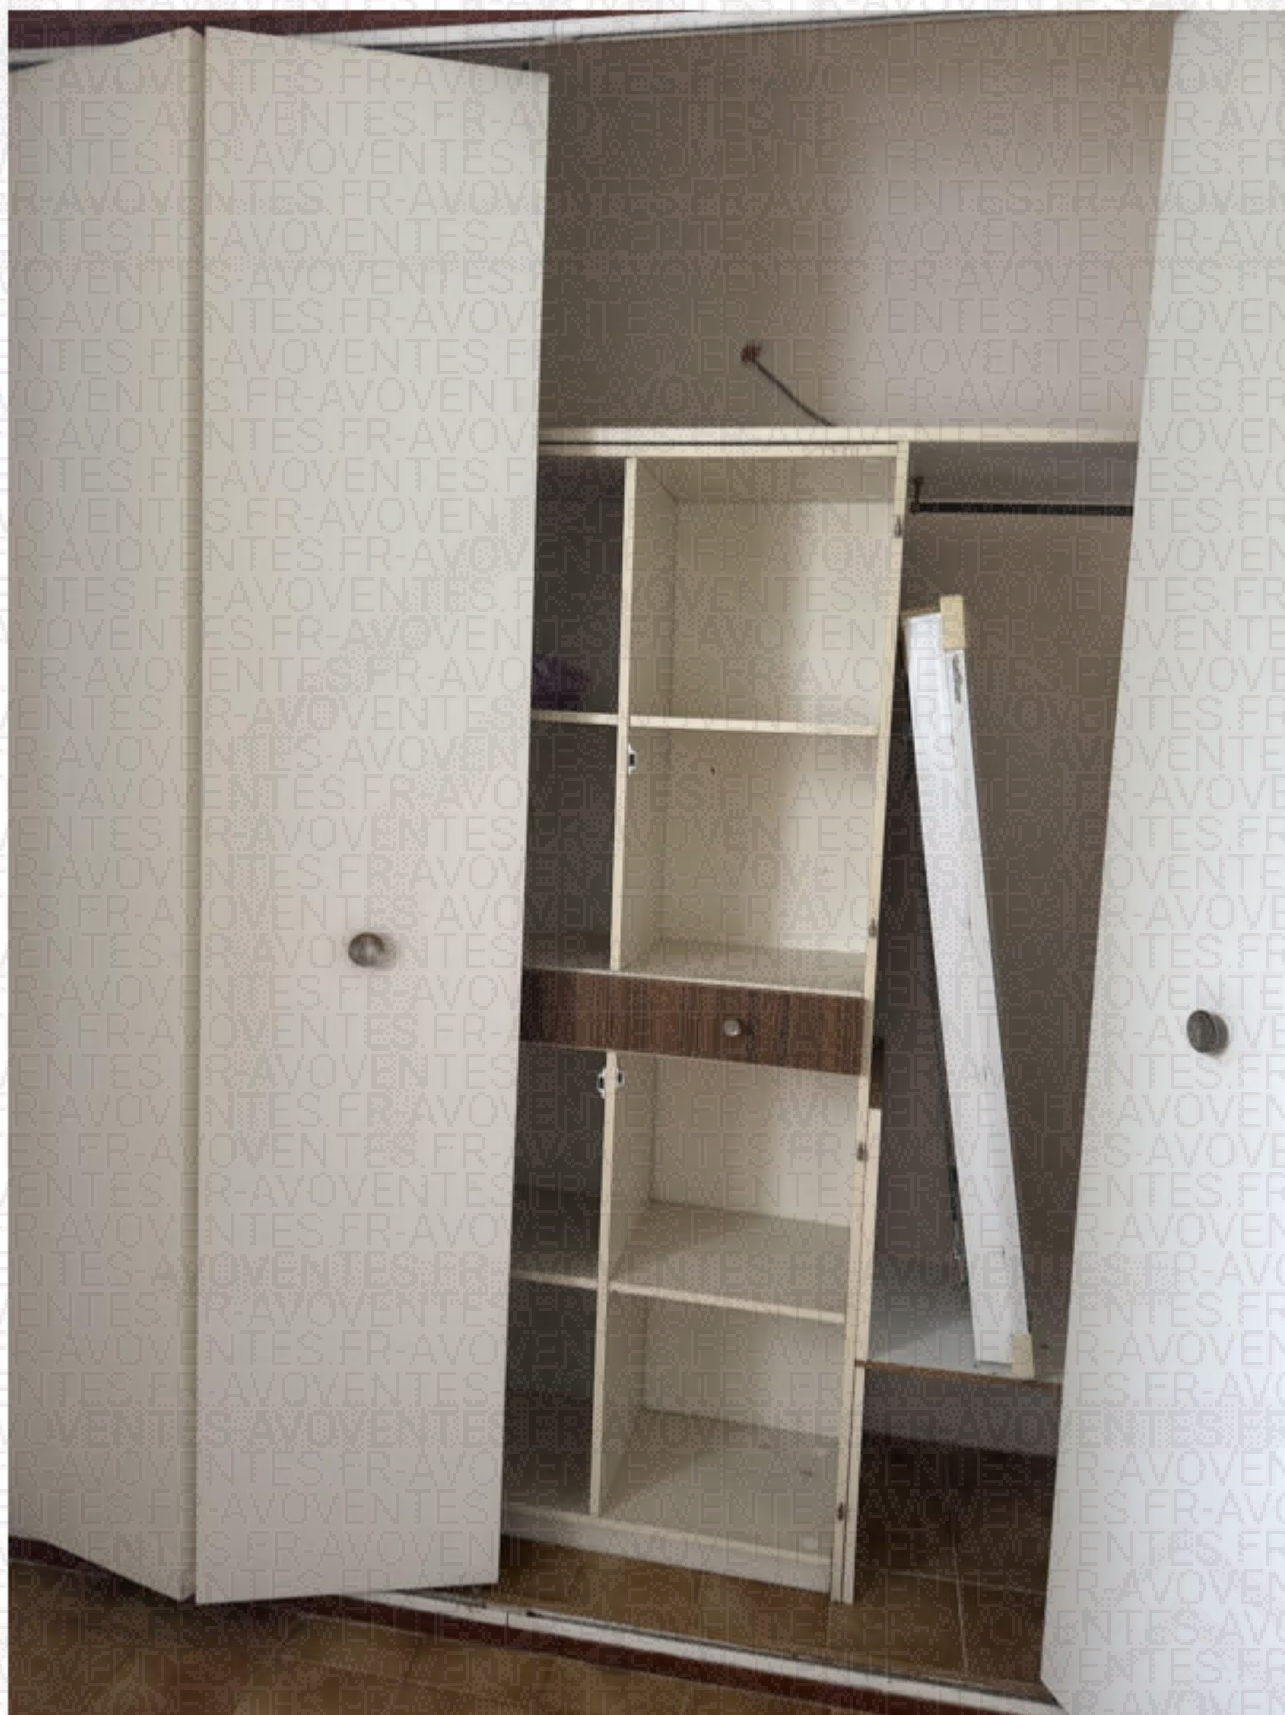
En entrant dans cette chambre, je constate que, sur ma droite, se trouve des placards muraux avec portes coulissantes métalliques, vétustes.

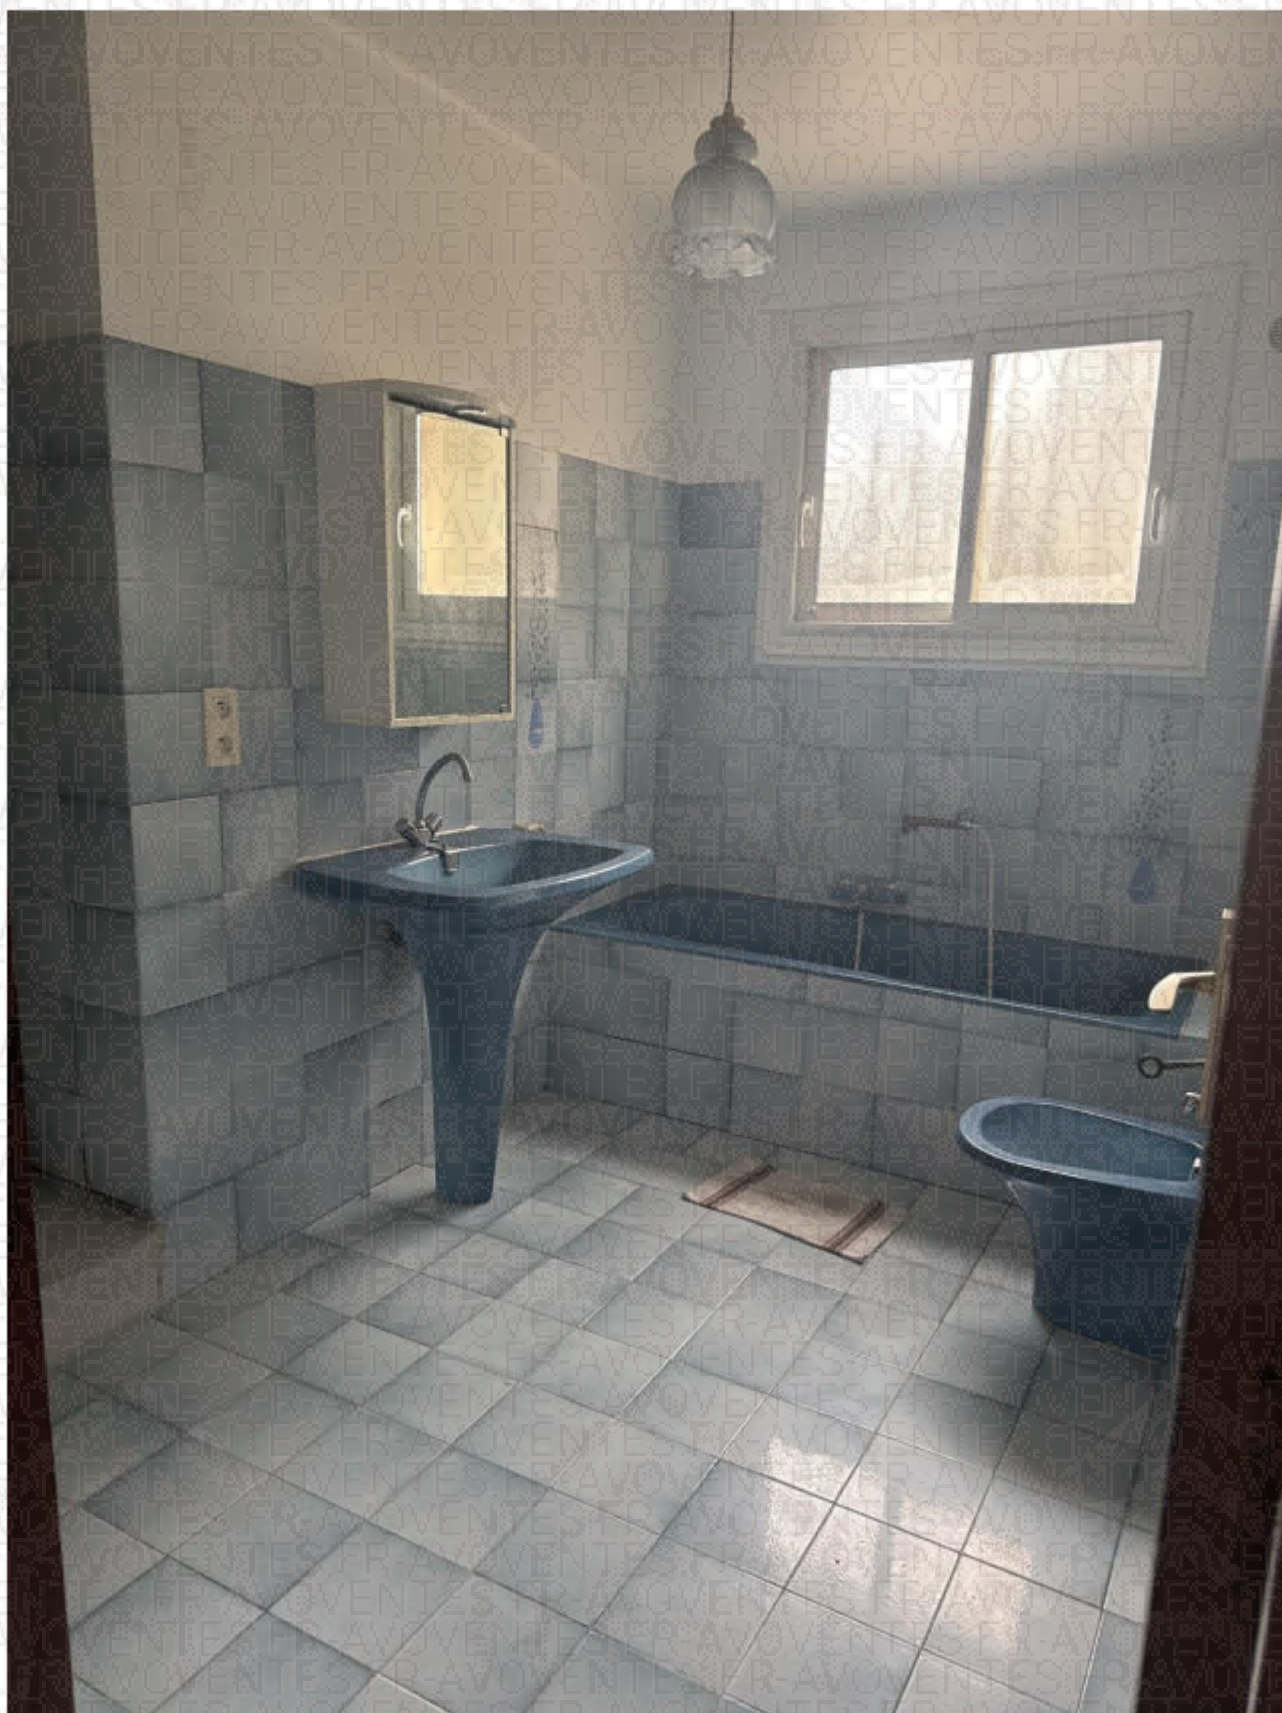
## Salle de bains

Je constate que le sol est recouvert de carrelage de couleur bleue, vétuste.

Je constate que les murs sont recouverts de faïence pour les trois quarts de couleur bleue, vétuste.

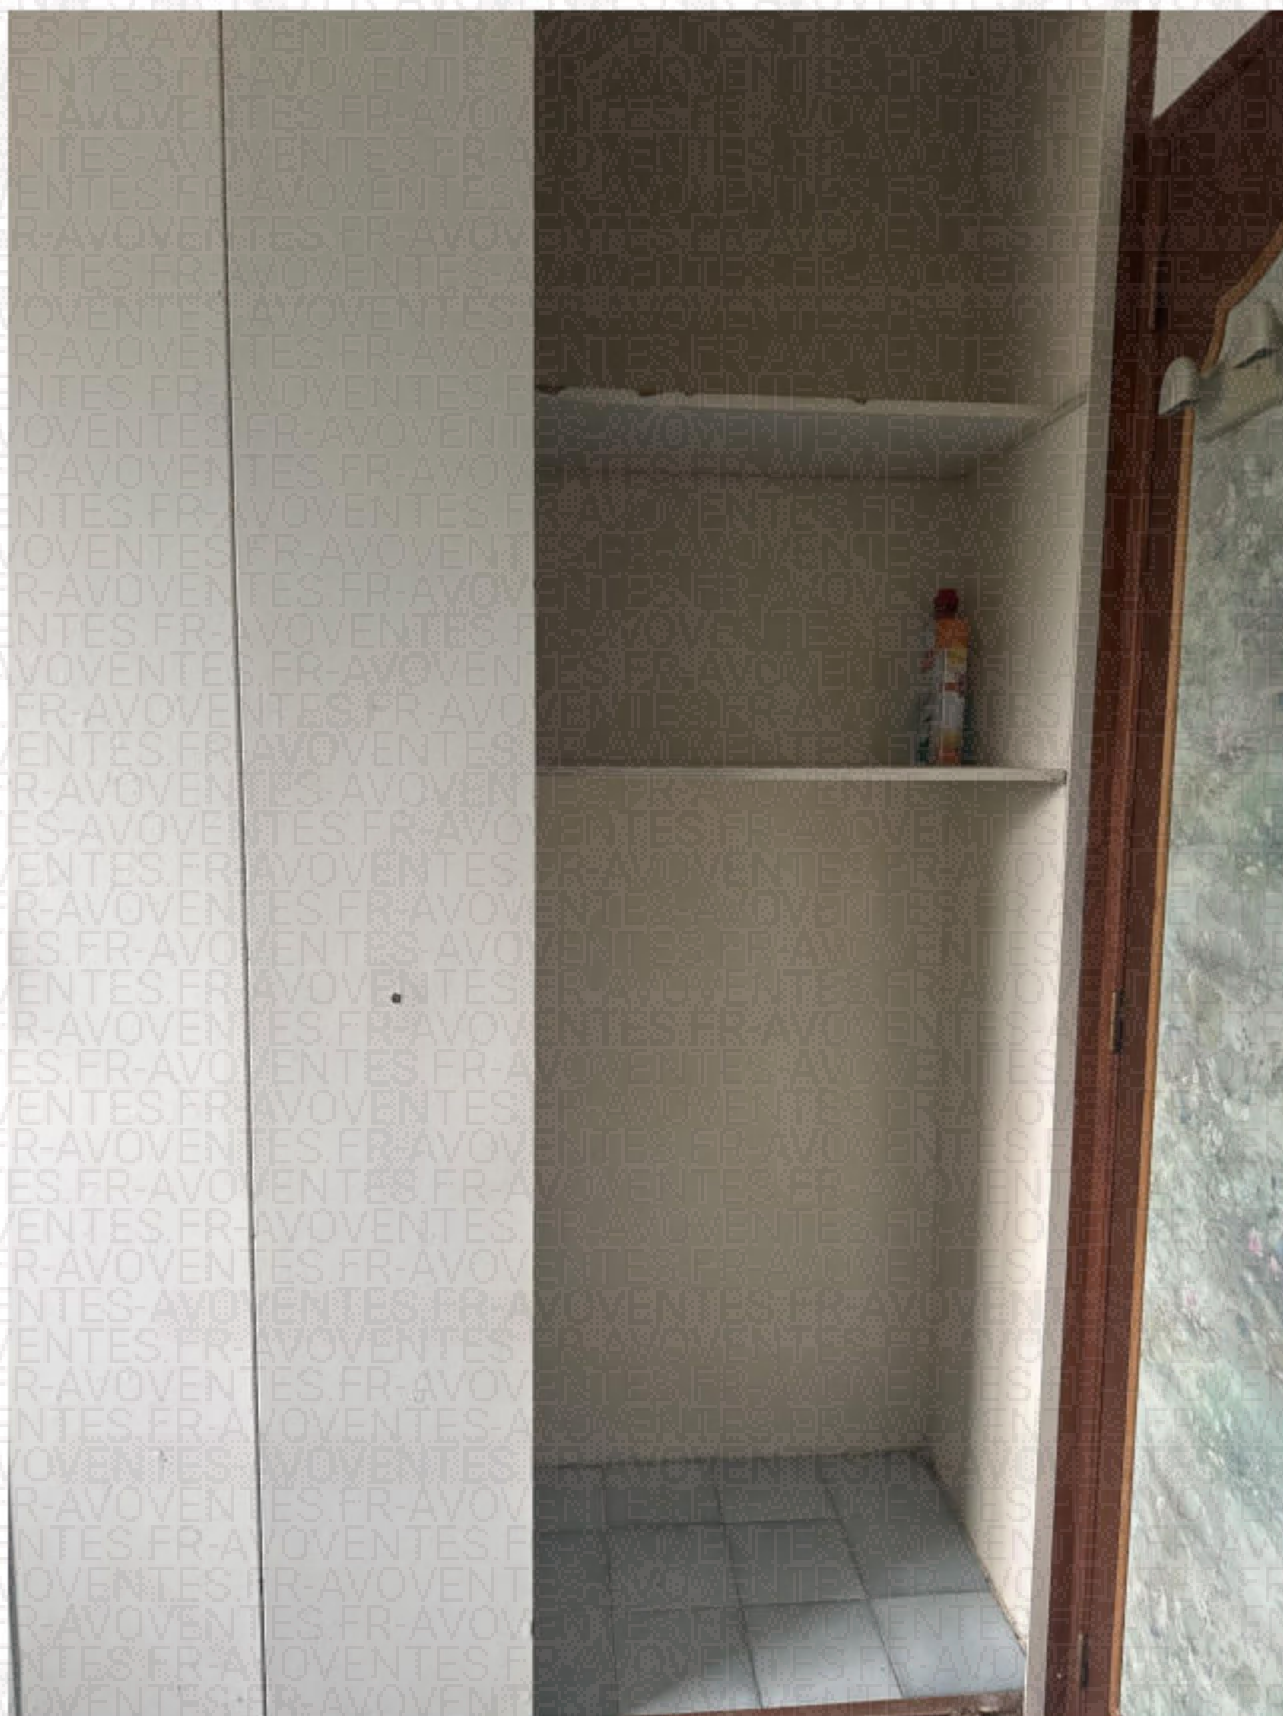
Je constate que, sur ma droite, se trouvent des étagères avec porte coulissante manquante.

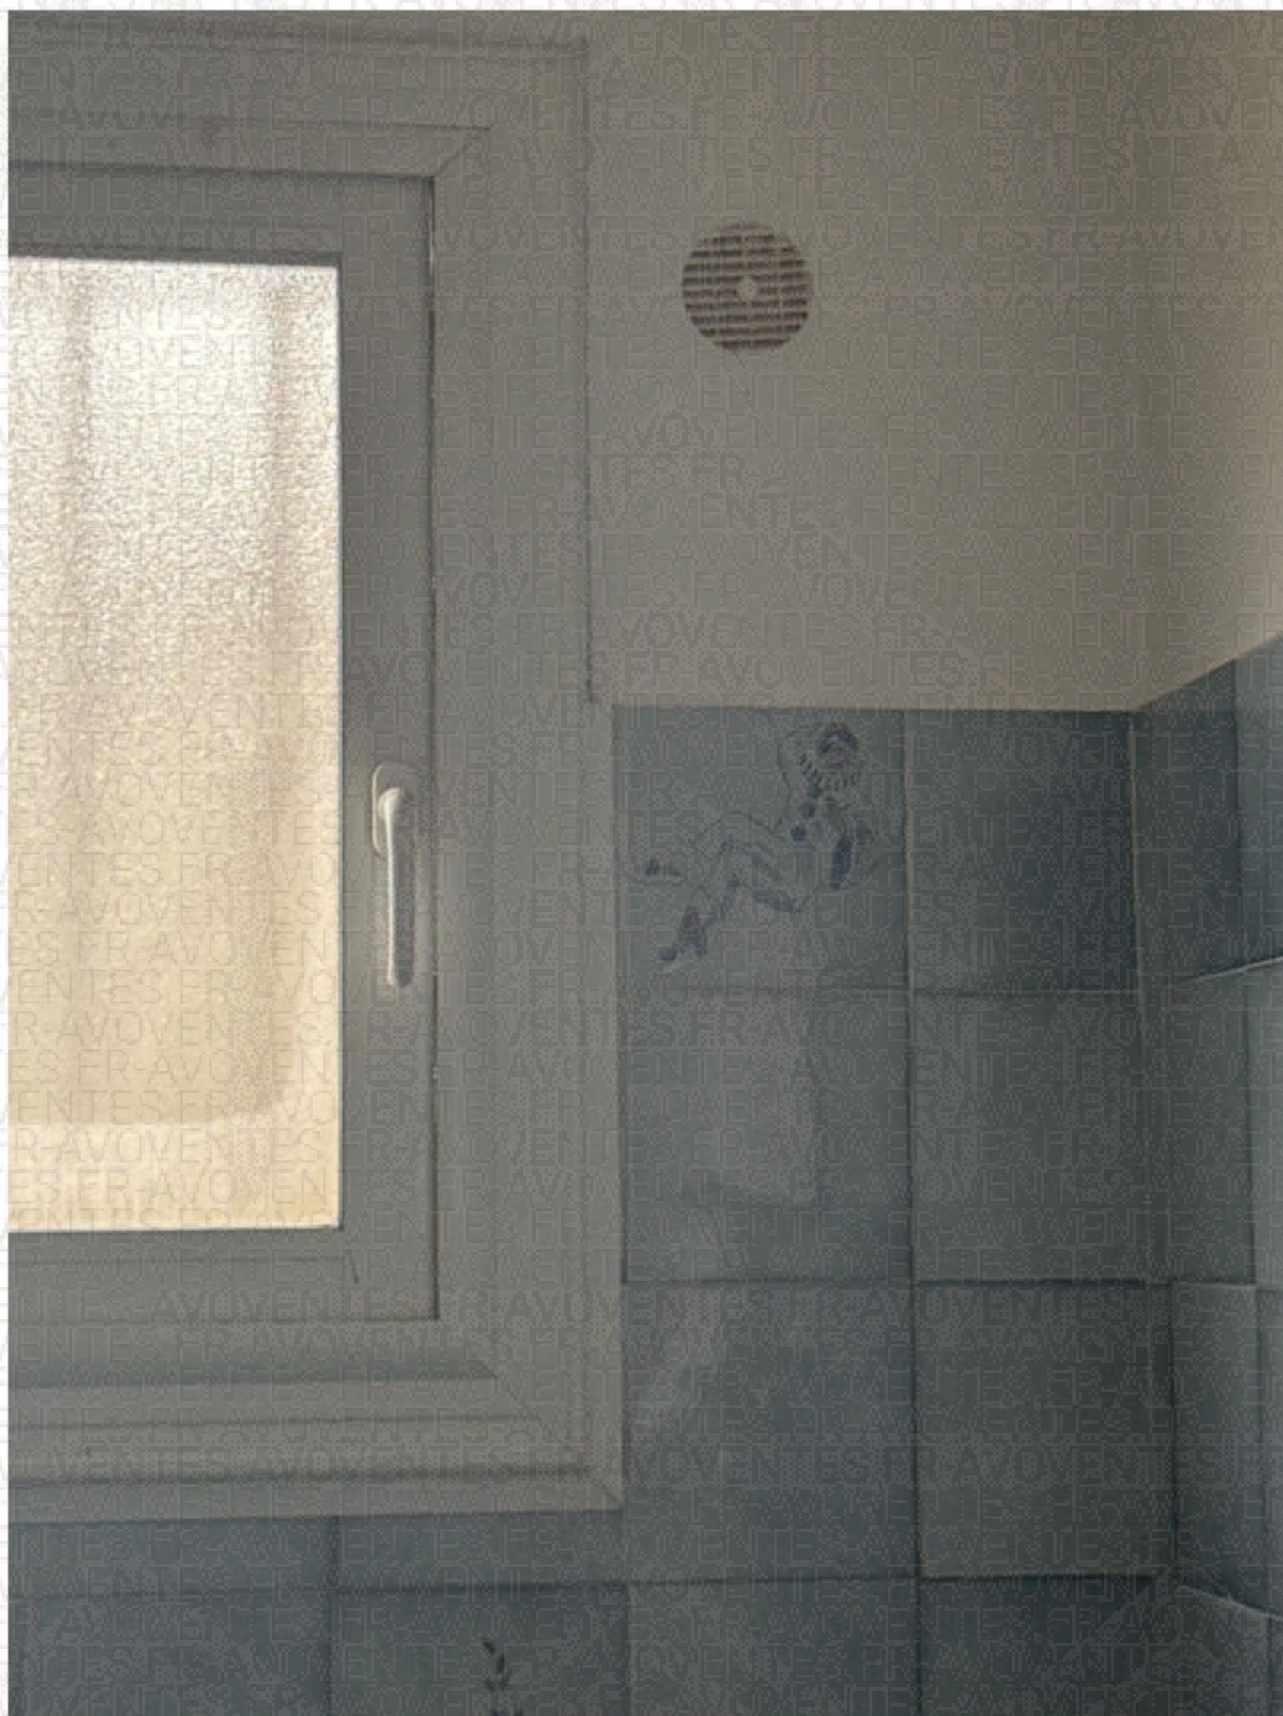
Je constate quelques traces d'auréoles sur le mur au-dessus de la faïence en hauteur, entre le lavabo et la baignoire.

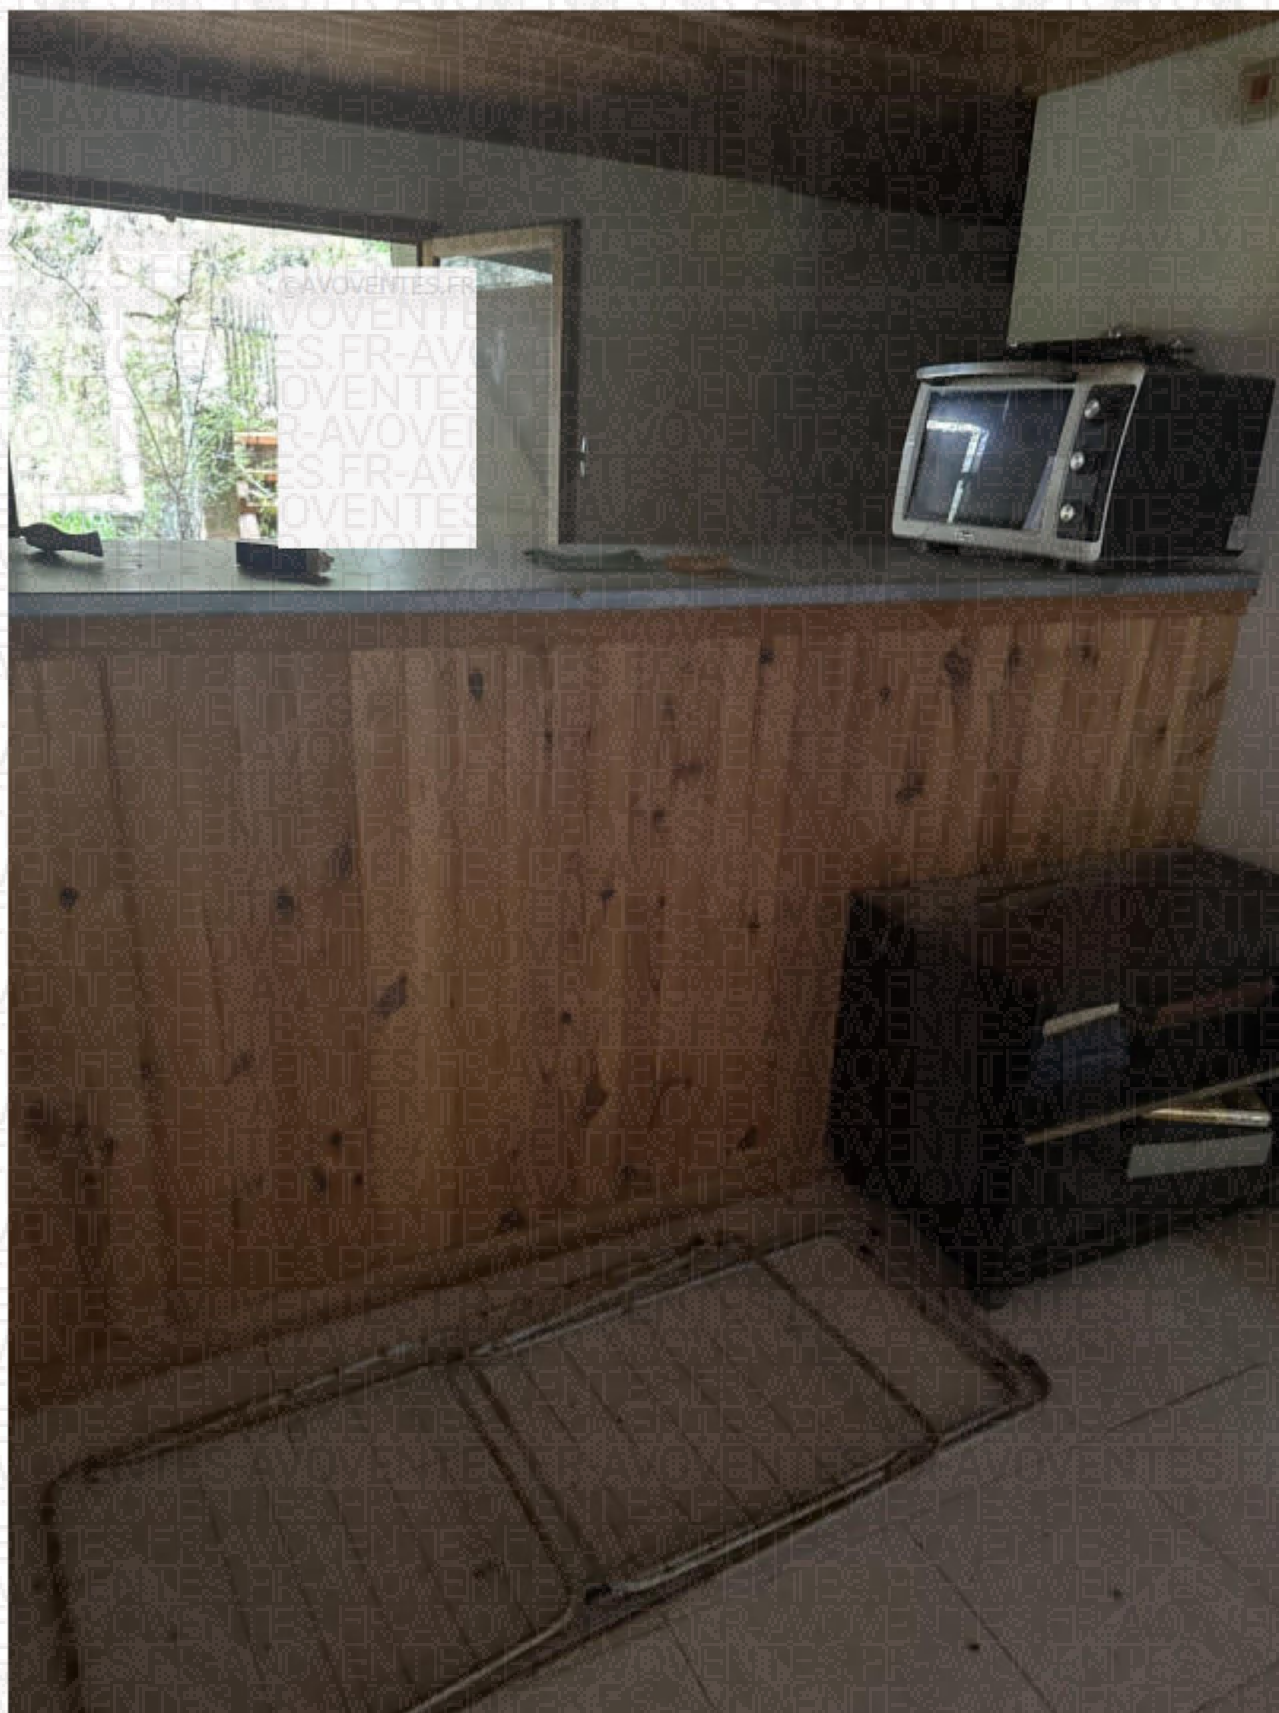
Je constate que la cuisine est extrêmement vétuste.
