## **PROCES-VERBAL DE CONSTAT**

### **L'AN DEUX MILLE VINGT-CINQ ET LE TREIZE MARS** **A QUINZE HEURES ET TRENTE MINUTES.**

- ALATA (20167), lotissement San Benedetto, Castagnola, 6, avenue des Palmiers : une maison d'habitation élevée sur sous-sol et rez-de-chaussée, figurant au cadastre de ladite commune section B numéro 883 pour une contenance de 10a 20ca.

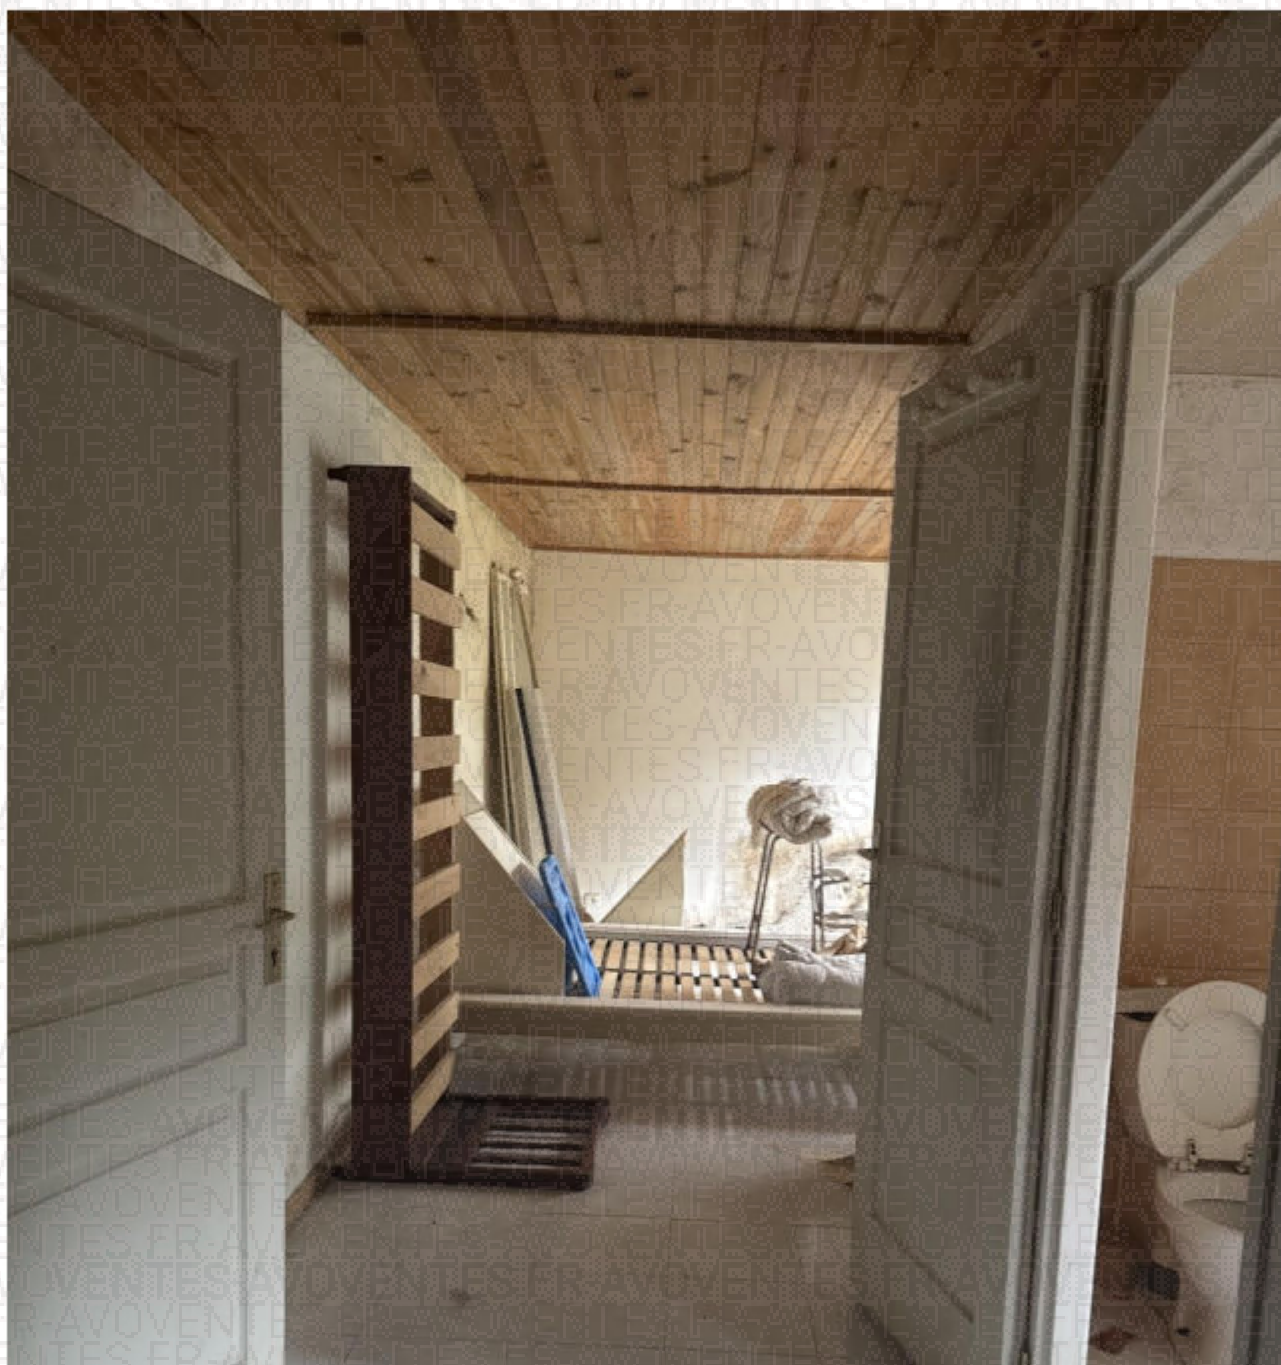
Je constate que le sol est recouvert de carrelage de couleur blanche, vétuste.

Je constate que les murs sont recouverts de peinture vétuste de couleur blanche, et présentent d'importantes traces d'infiltrations d'eau.

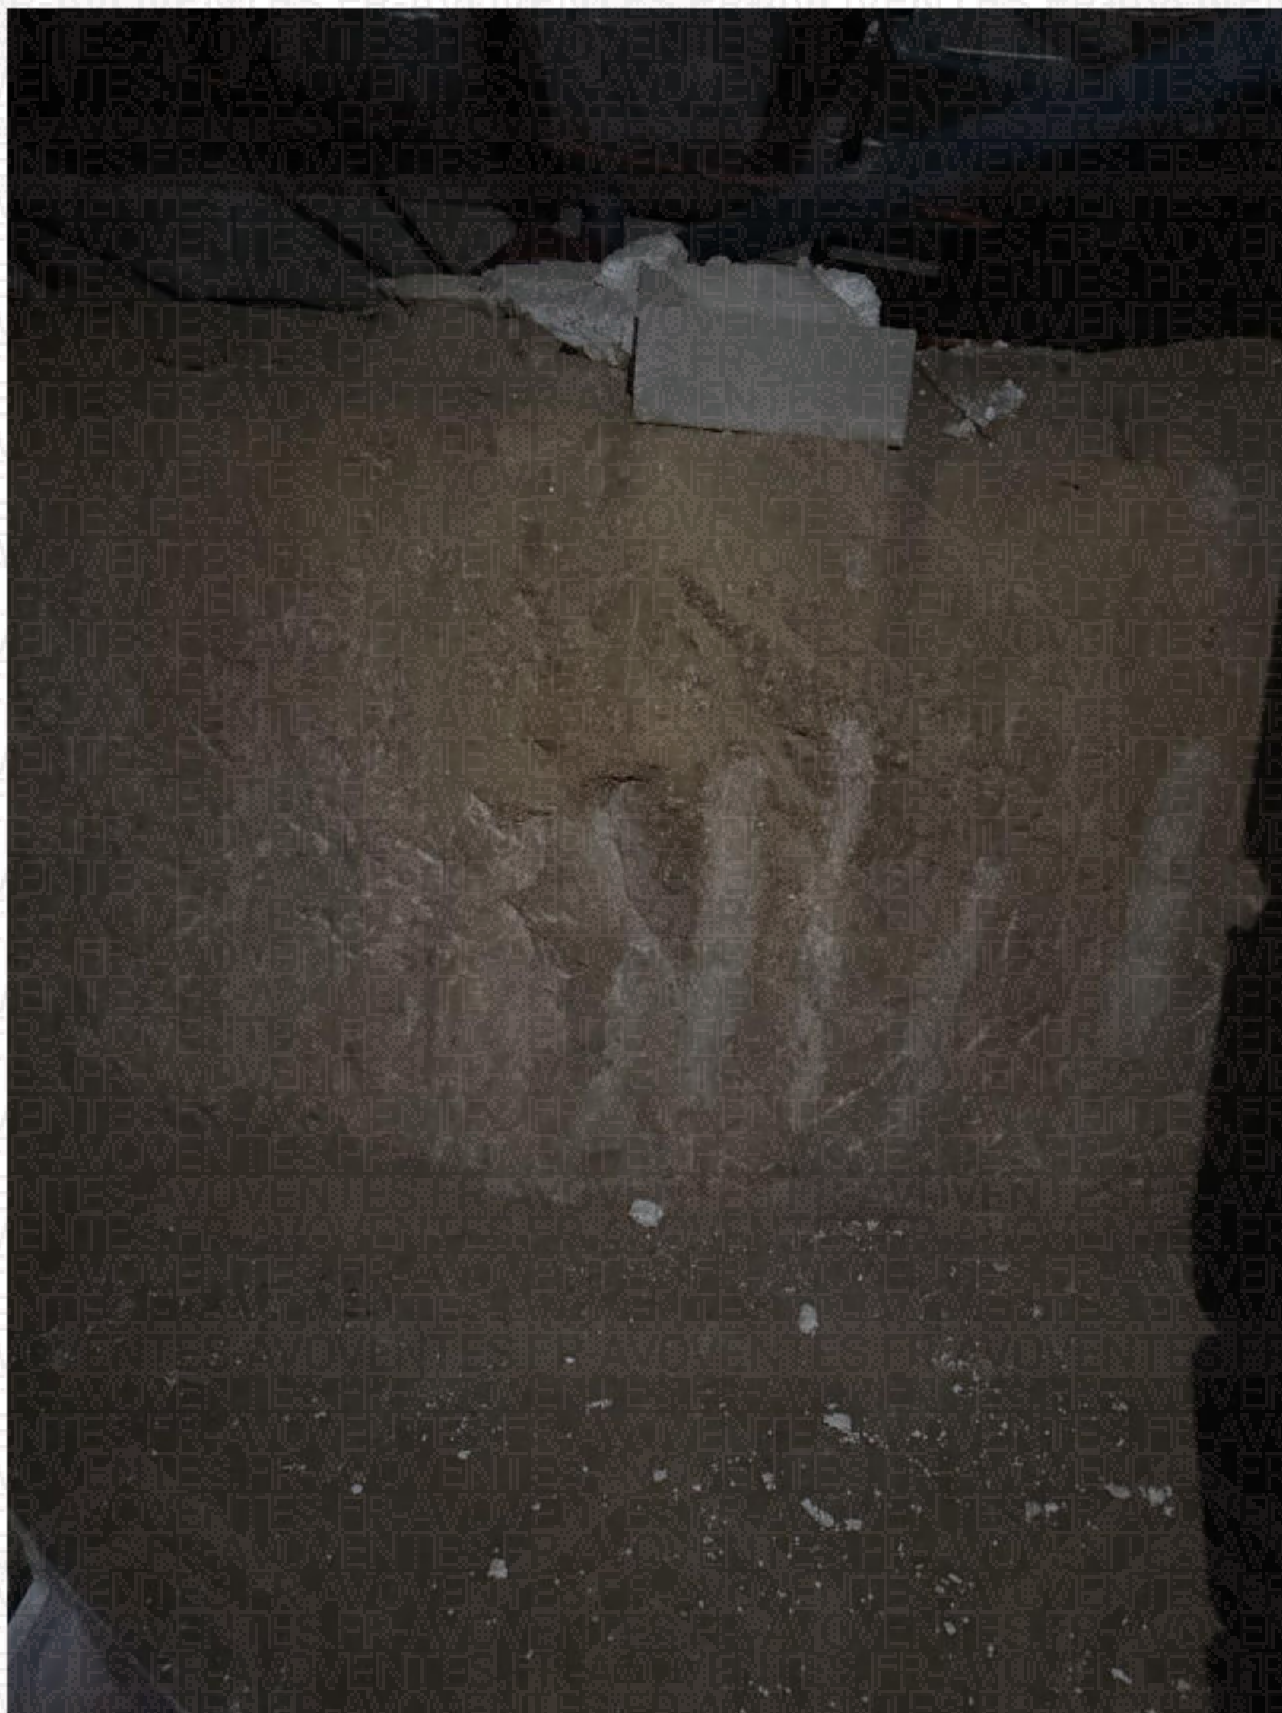
## Buanderie

Je constate que tout est à l'état brut. Je constate de la terre au sol.

Je constate un enrochement au milieu de la pièce.

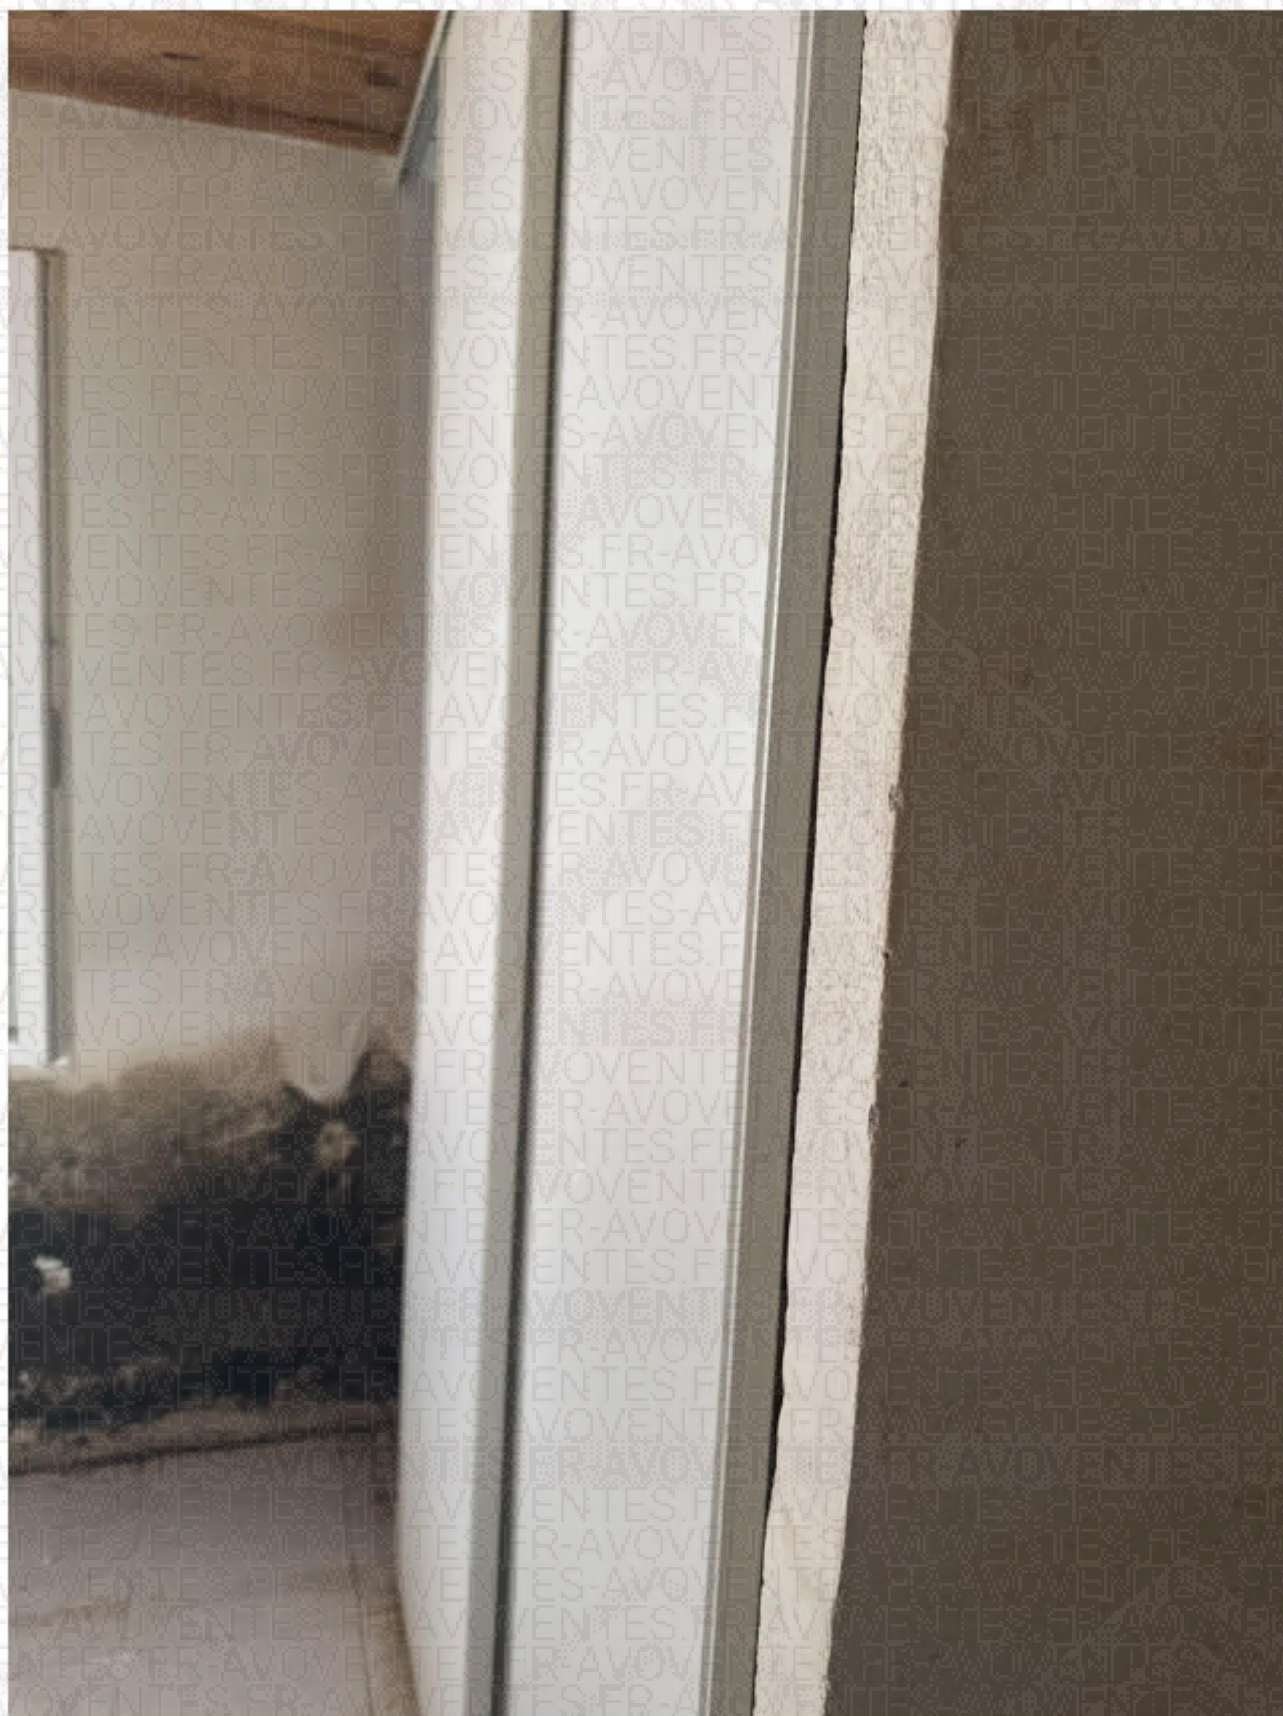
### Chambre

Je constate que la chambre est insalubre.

Je constate que les murs sont remplis de moisissures et de salpêtre, notamment le bas des murs.

Je constate que les murs sont recouverts de peinture blanche, extrêmement vétuste.

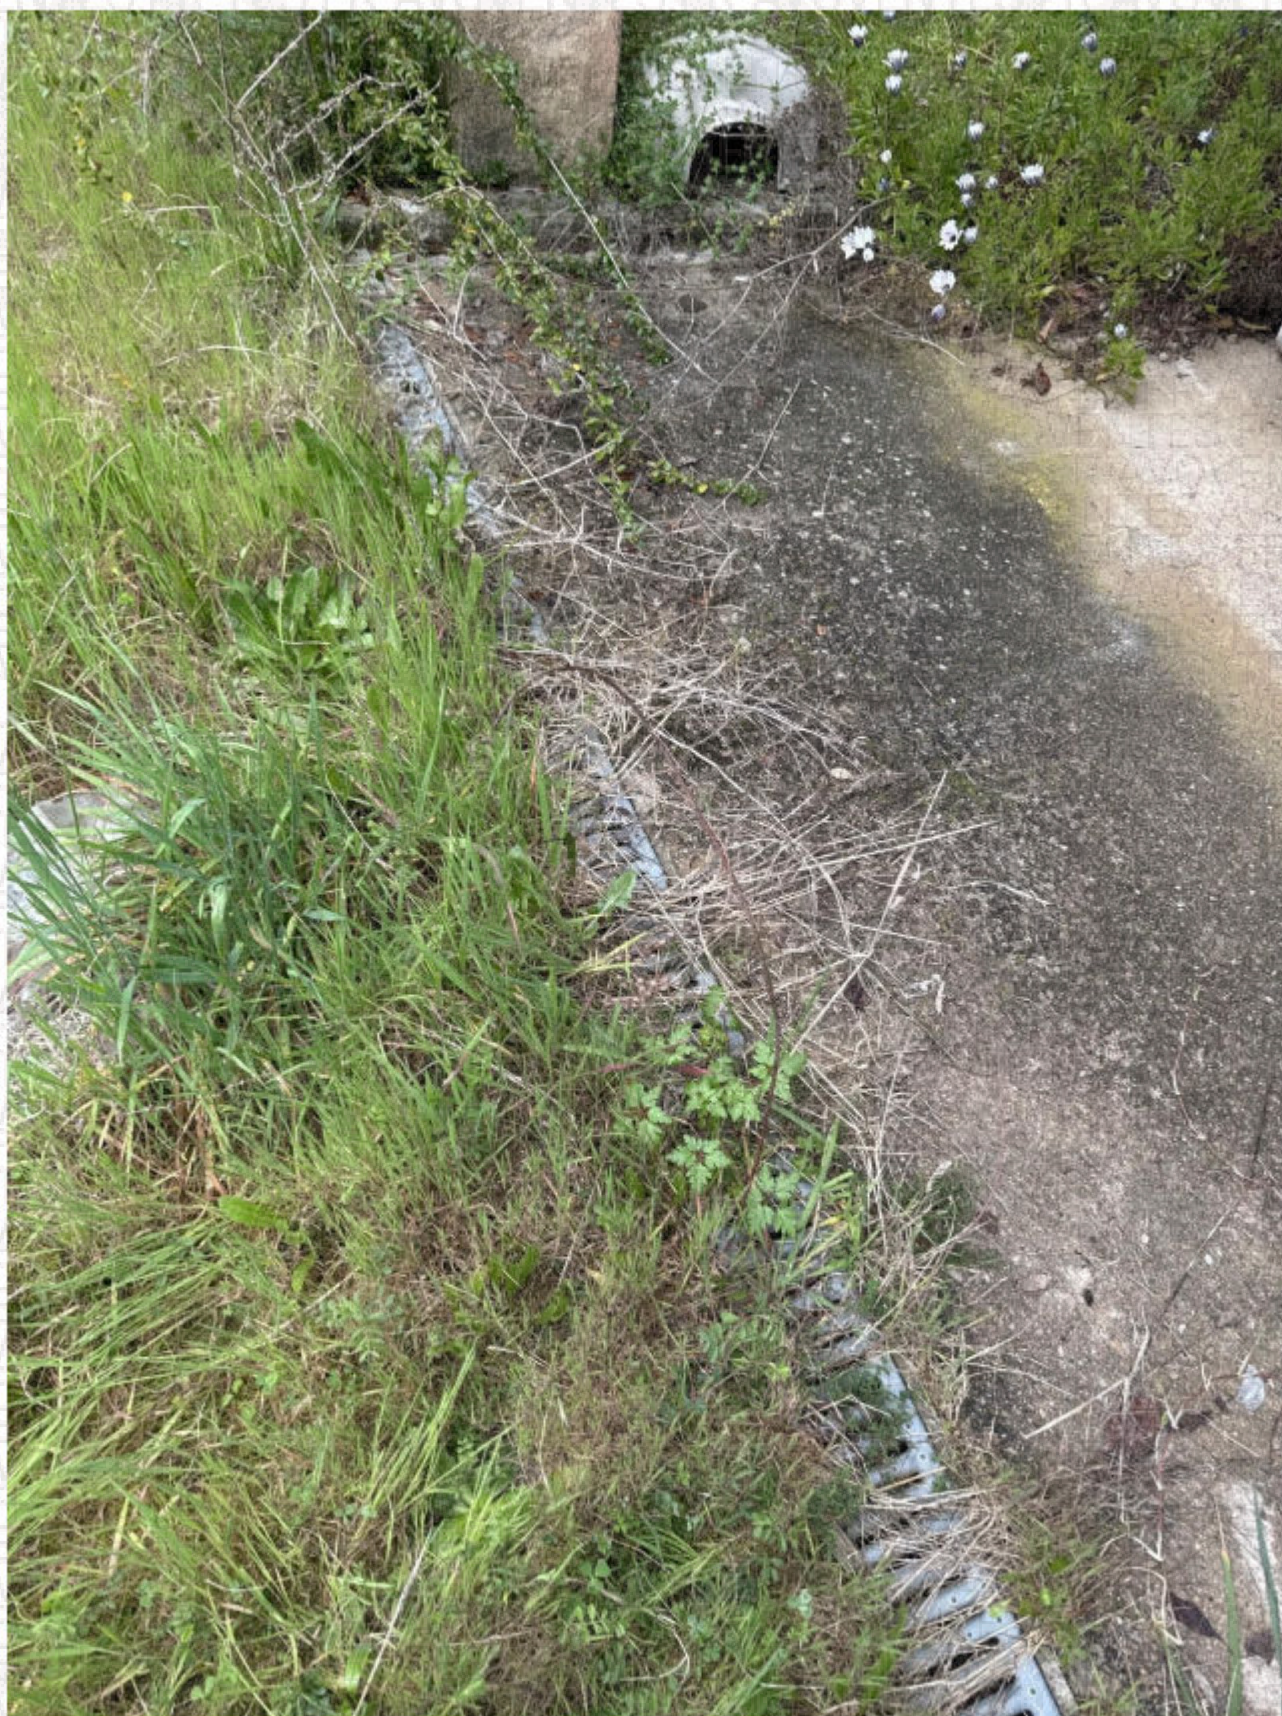
Je constate que, devant le préau, que se trouve une grille d'évacuation des eaux pluviales, bouchée.

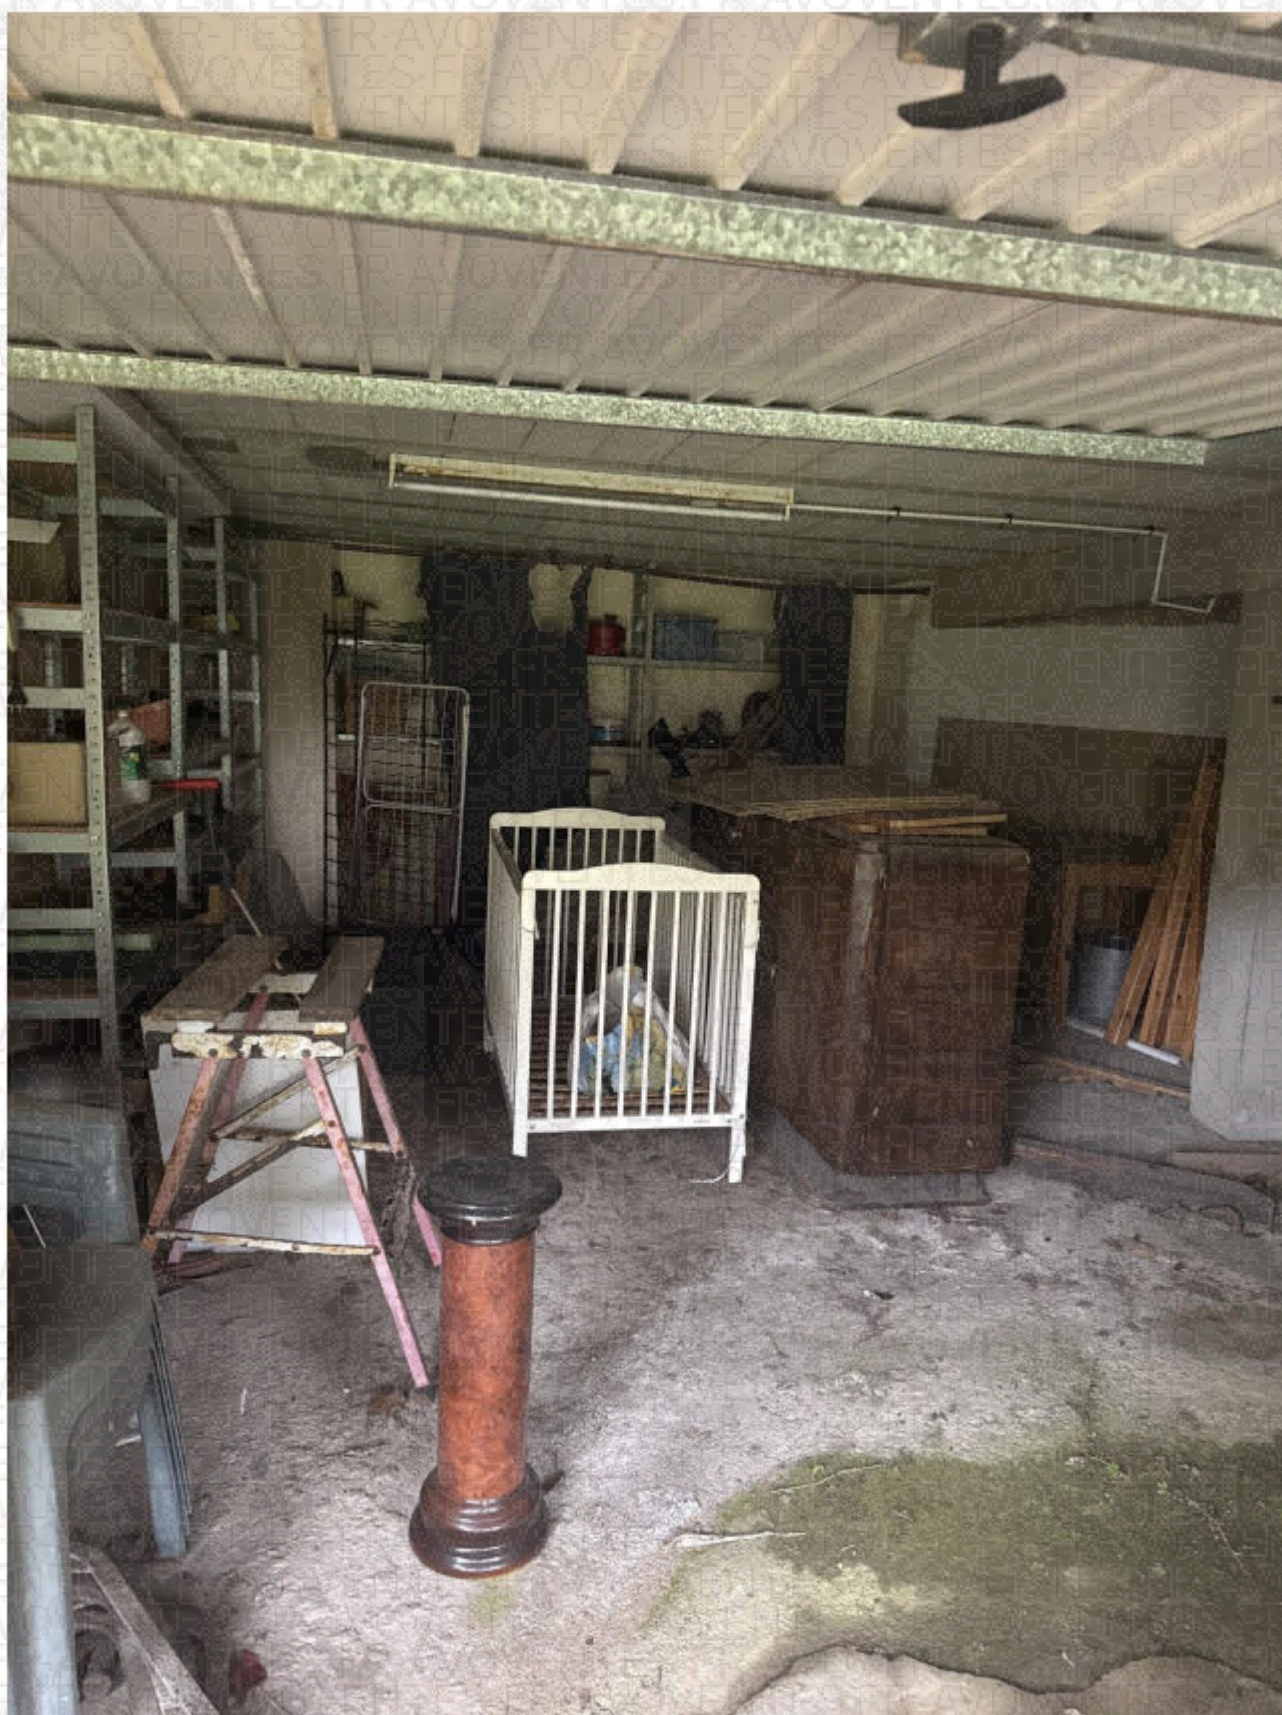
Je constate un garage avec porte métallique, rouillée, fonctionnant de manière manuelle.

Je constate que se trouve un néon, rouillé également, au plafond

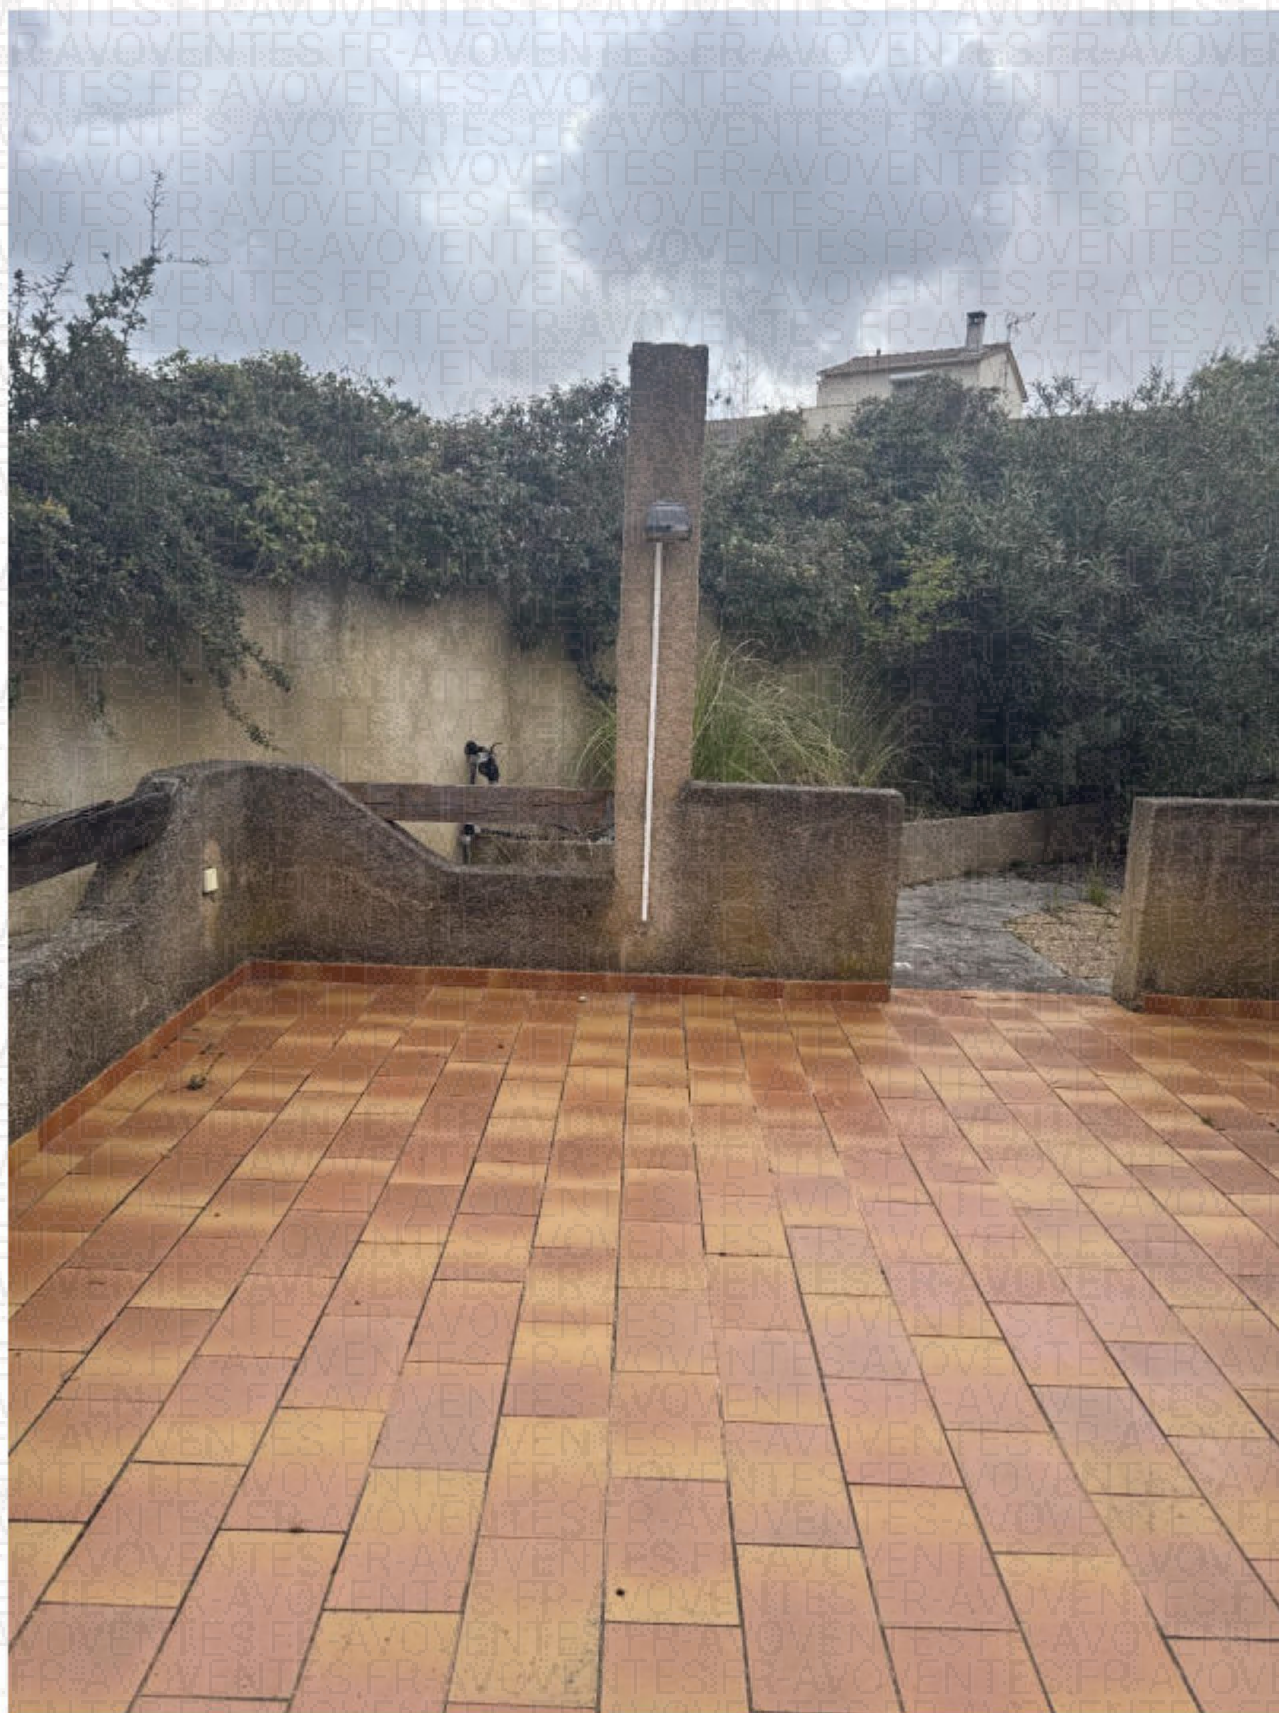
Je constate que l'entièreté de la terrasse est entourée d'un muret en béton vétuste. Je constate également que se trouve un luminaire sur le muret en béton.

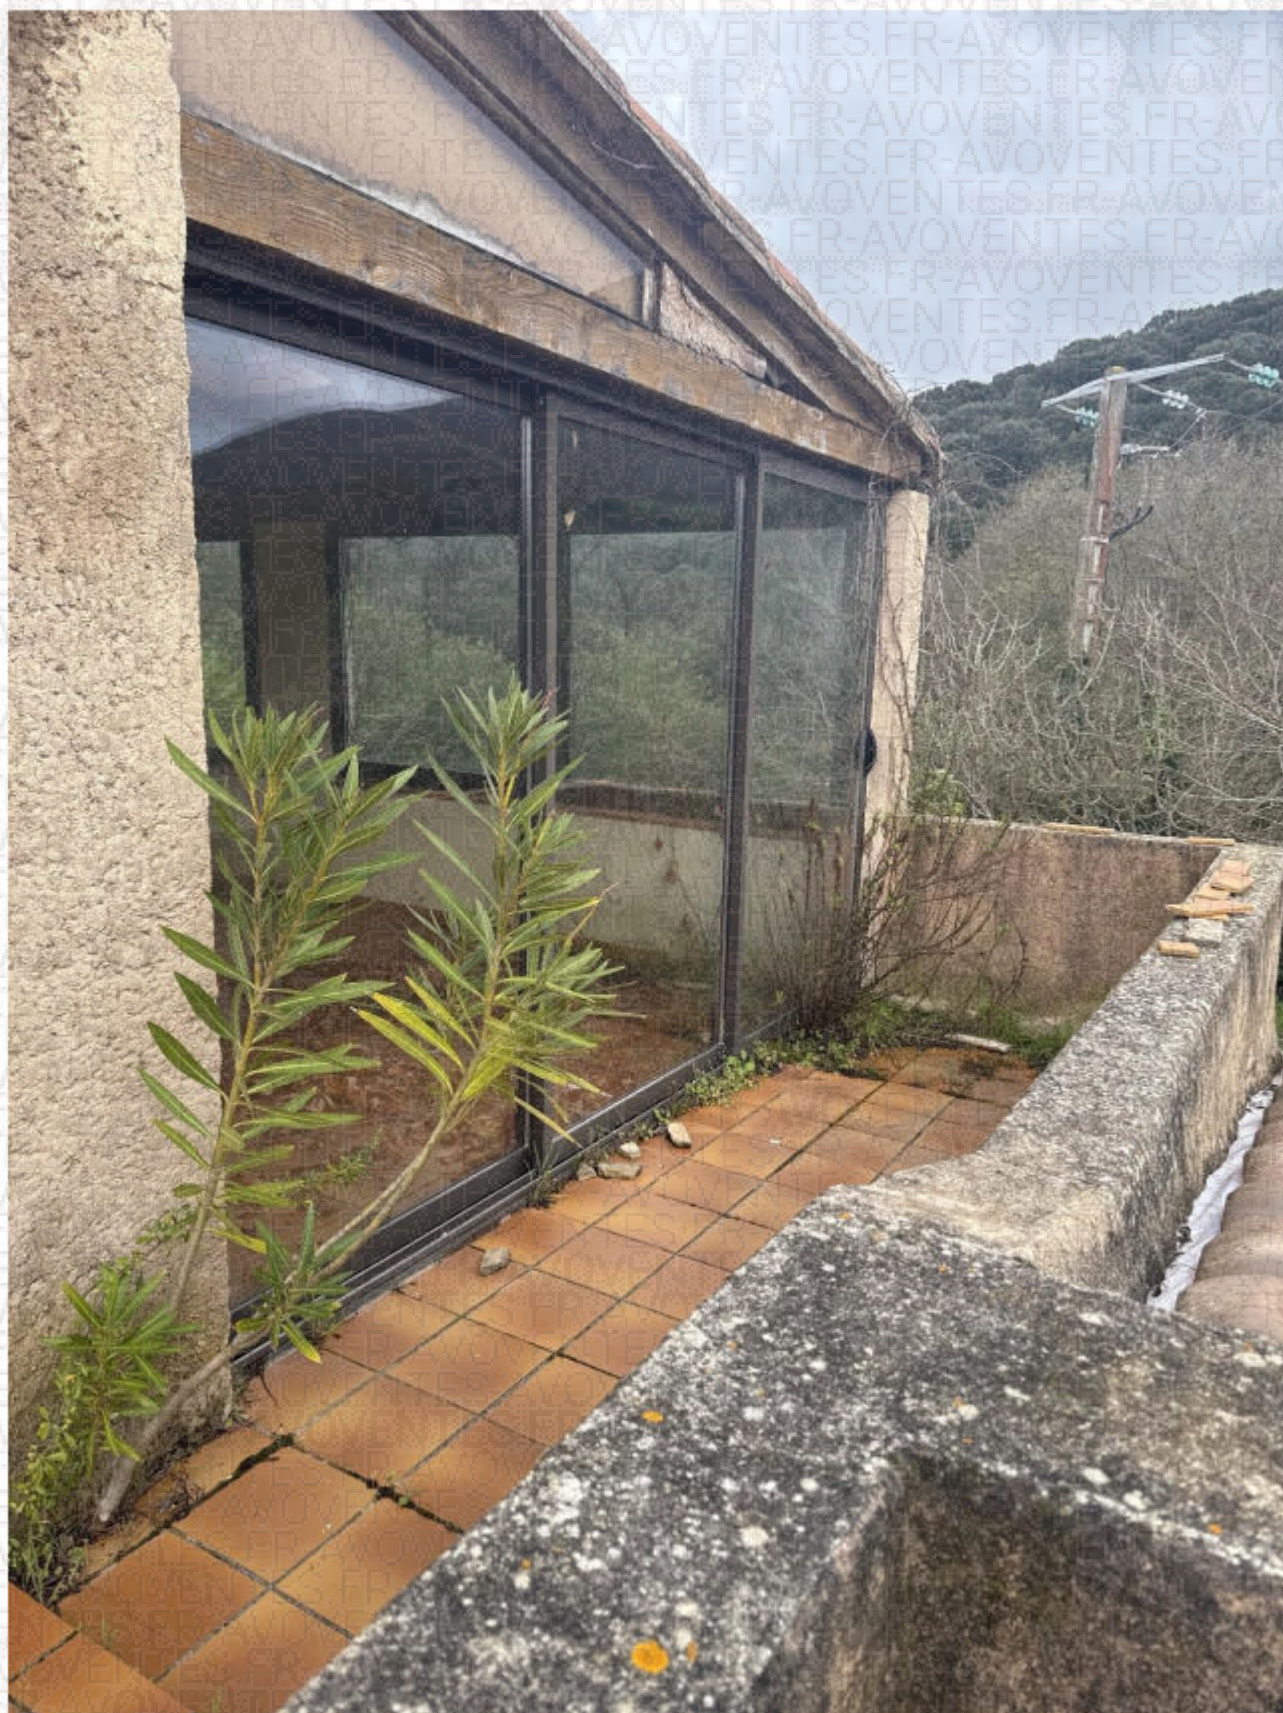
En ce qui concerne la maison, je constate, comme sus indiqué, une façade crépie en mauvais état, avec un toit en tuiles.
