## PROCES VERBAL DE CONSTAT

L'AN DEUX MILLE VINGT-SIX ET LE SEIZE JUILLET à partir de 9 heures

M'être transporté ce jour, **14, rue des Bourdettes – 79210 ARCAIS**, où là étant, j'ai constaté ce qui suit :

Le bien objet de la saisie immobilière correspond à un ensemble immobilier ancien d'un seul tenant pouvant s'apparenter à l'origine comme maison maraîchine en forme de longère,

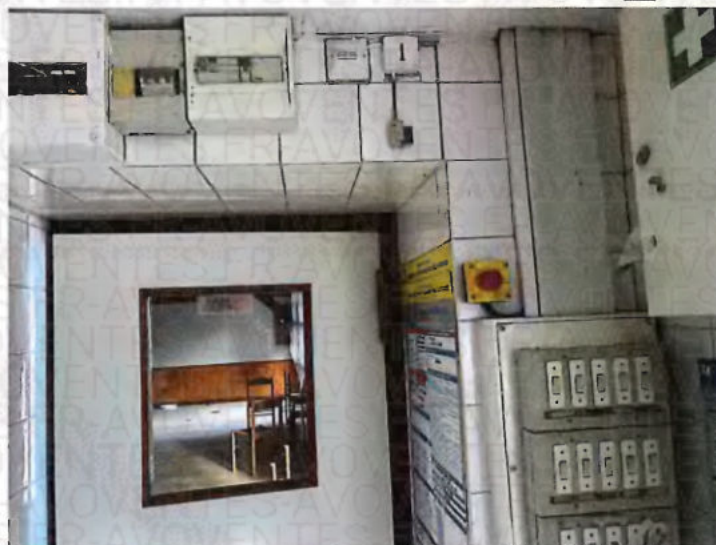
Sol carrelé ancien et endommagé,  
Murs faïencés anciens et endommagés,  
Plafond avec dalles sur rails suspendus, éclairage par néons,  
Une porte sur salle aménagée dans l'extension à usage de passe-plats, une fenêtre haute ouvrant sur l'extension,  
Une porte avec va et vient sur salle de restaurant avec imposte – à cet endroit, présence de tableaux électriques vétustes,  
Une fenêtre sur rue à double battants et petits bois,  
Une hotte inox et divers matériels de cuisine hors d'usage, une chambre froide, une zone plonge,

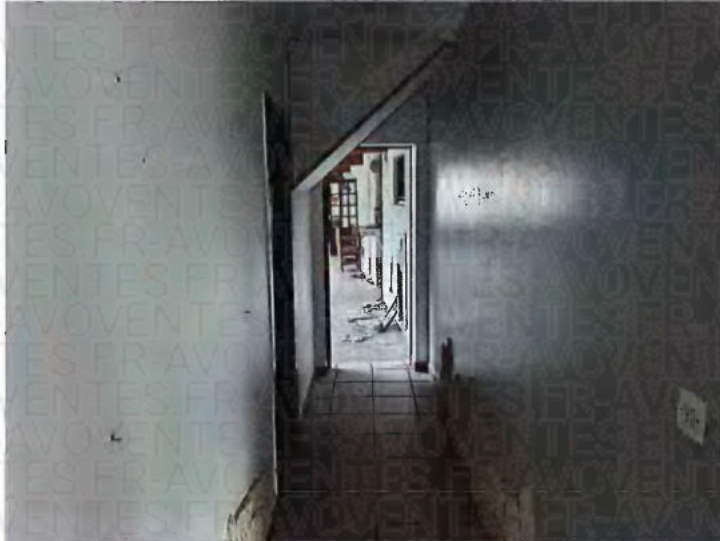
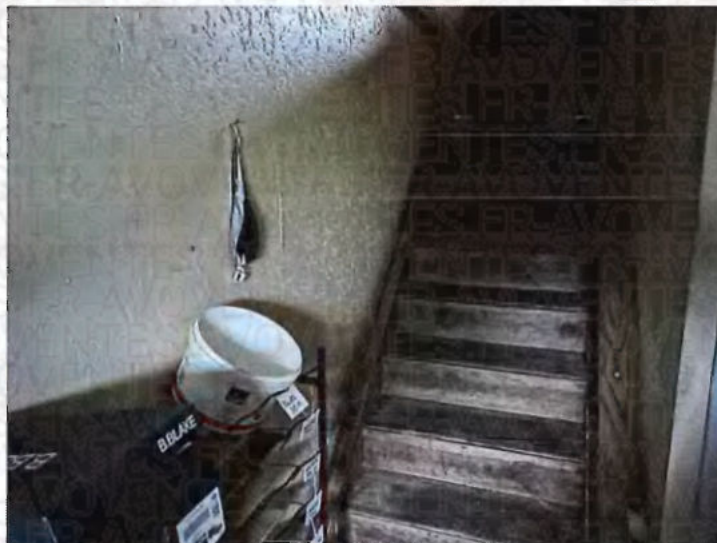
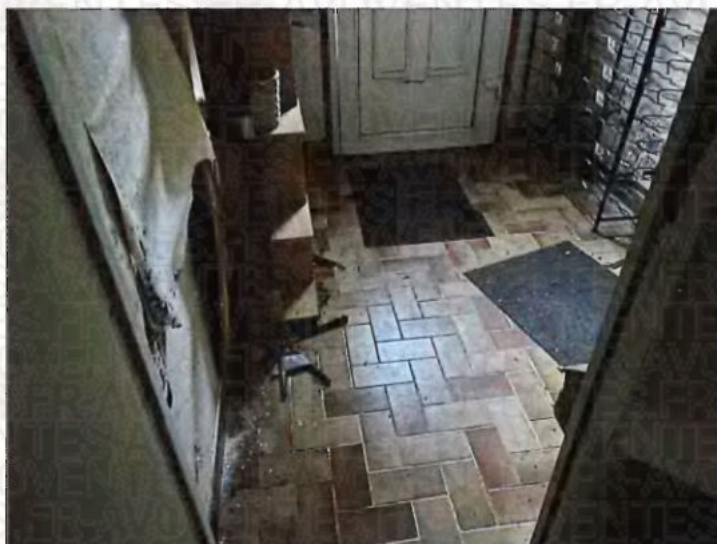
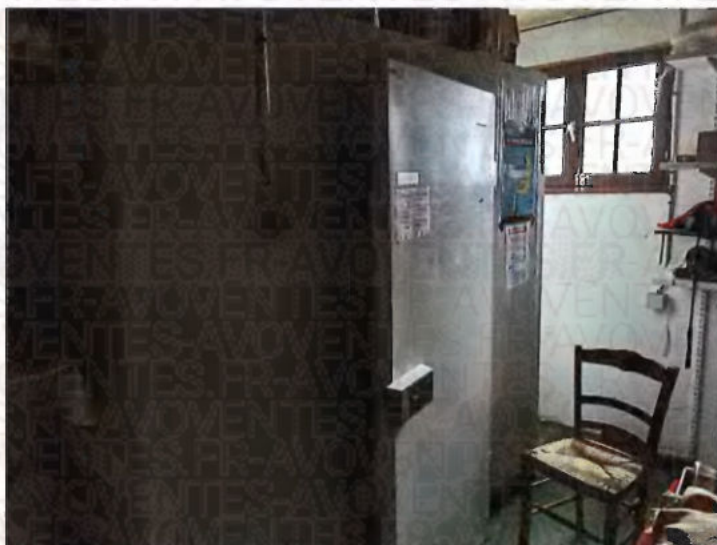
Le vestibule : carrelage ancien détérioré, une porte sur l'extérieur en PVC et imposte, un escalier droit en bois en mauvais état menant à l'étage,

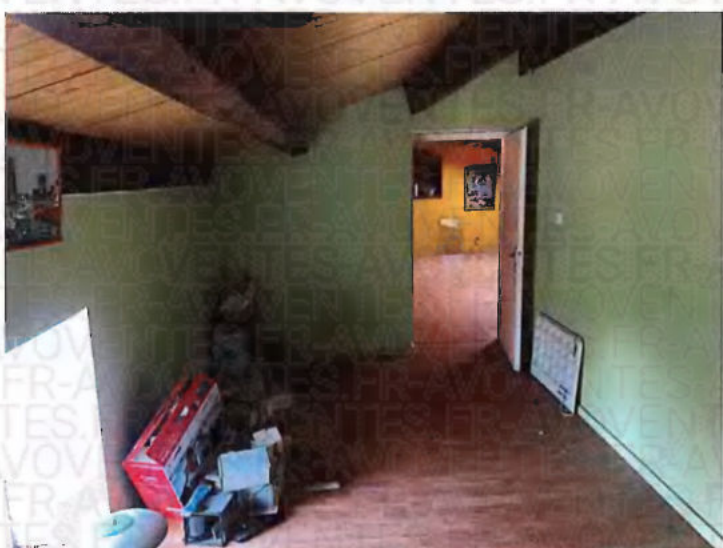
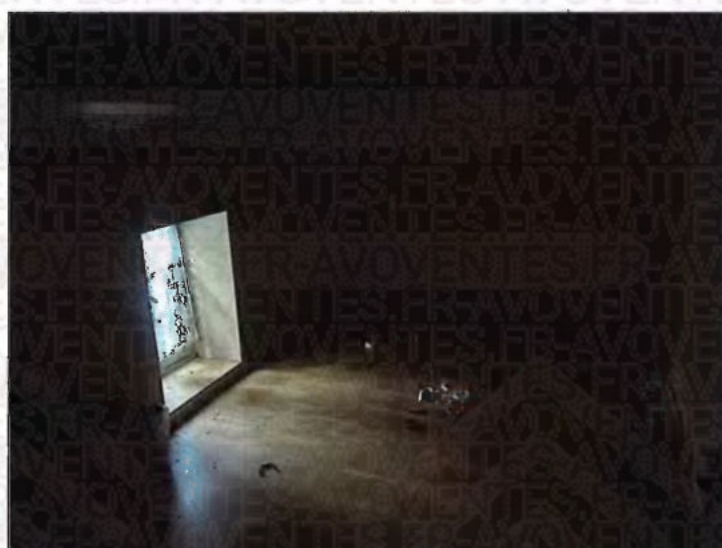
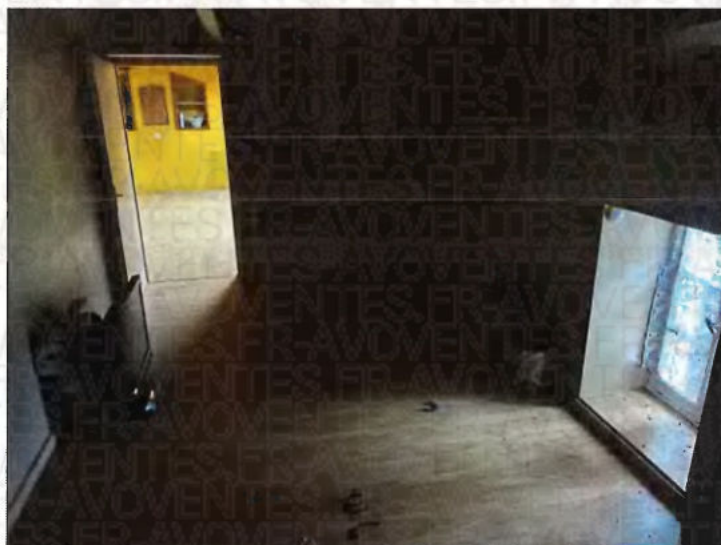
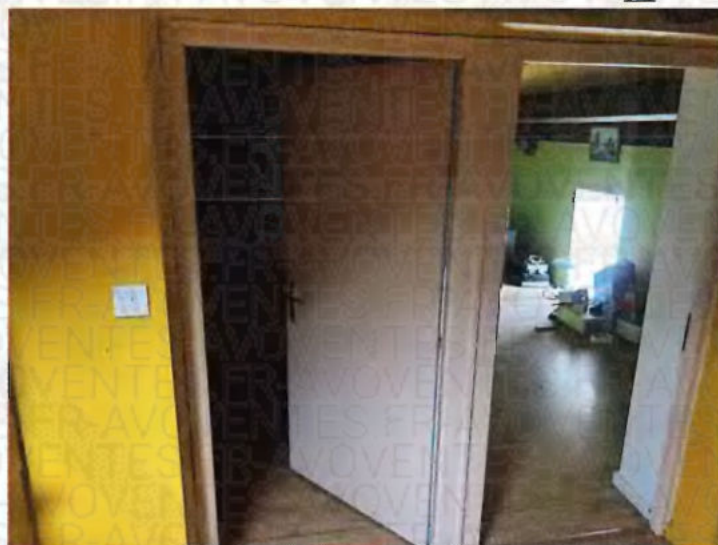
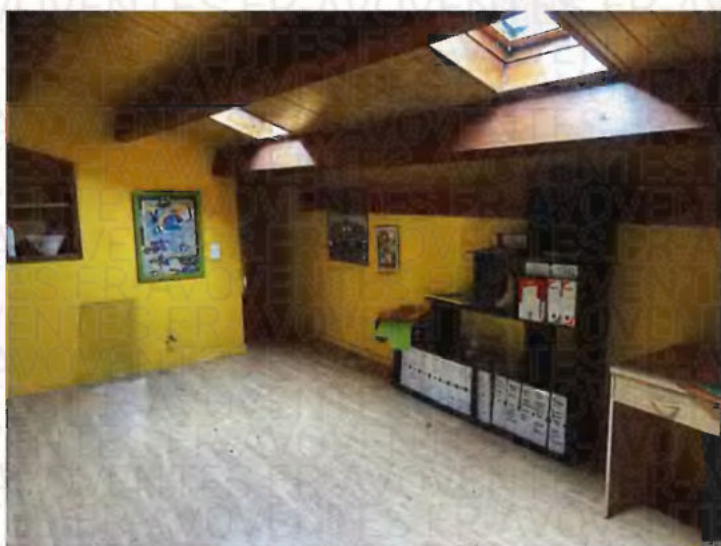
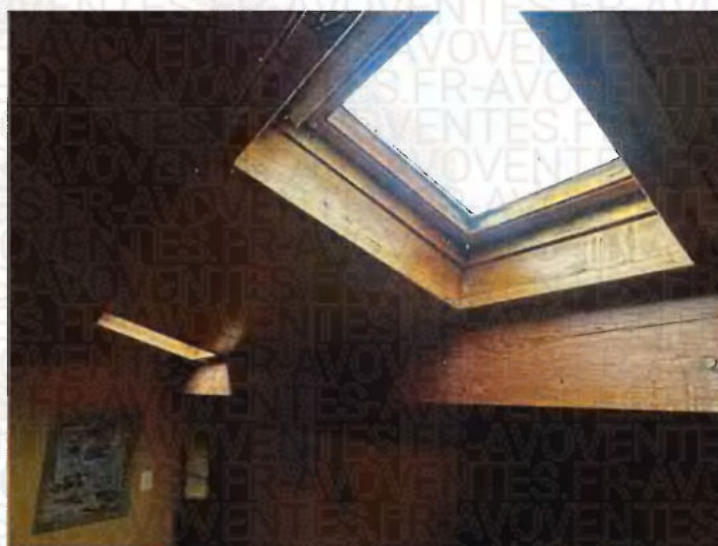
En continuité du couloir lequel présente deux marches avant de rentrer,  
Sol, murs et plafond à l'identique de ce qui précède,  
Deux niches murales et deux vélux anciens avec moisissures sur le cadre en bois,  
Deux fenêtres sur rue à vantail simple en double vitrage,  
Cette pièce dessert deux chambres symétriques en extrémité de l'immeuble qui ont les mêmes caractéristiques et chacune une fenêtre côté rue et jardin,

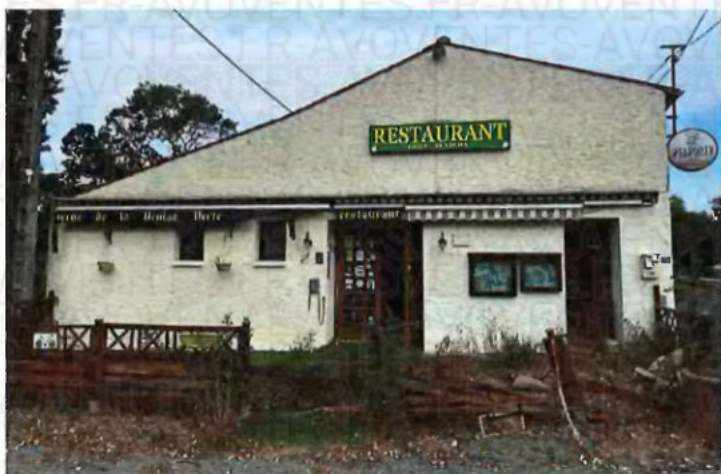
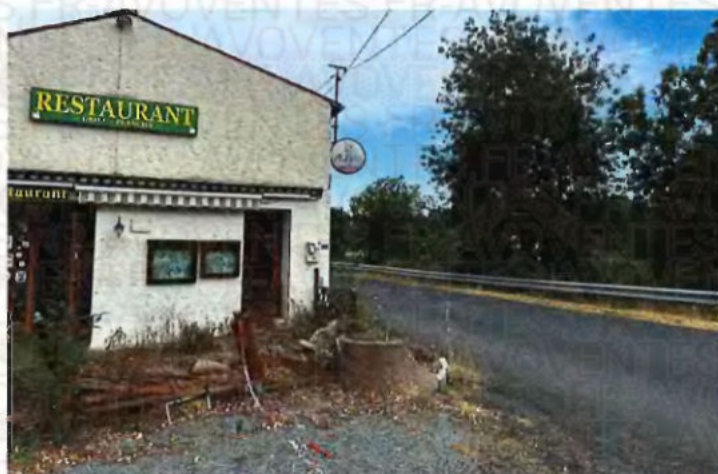
Vue d'ensemble façade au levant :

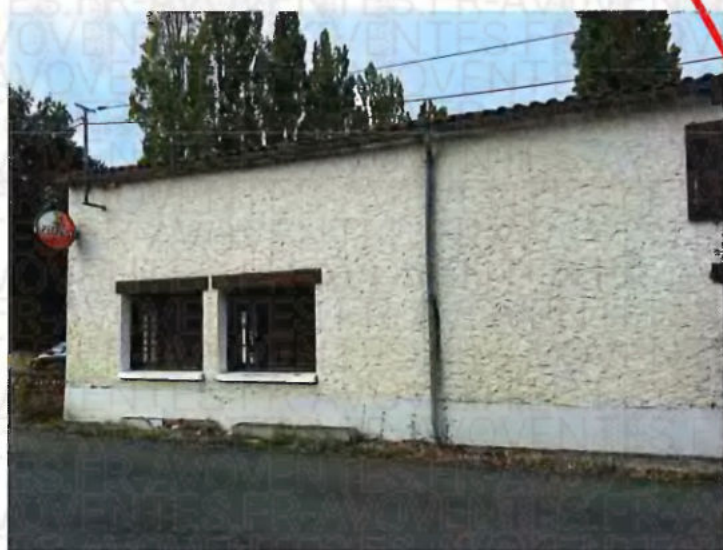
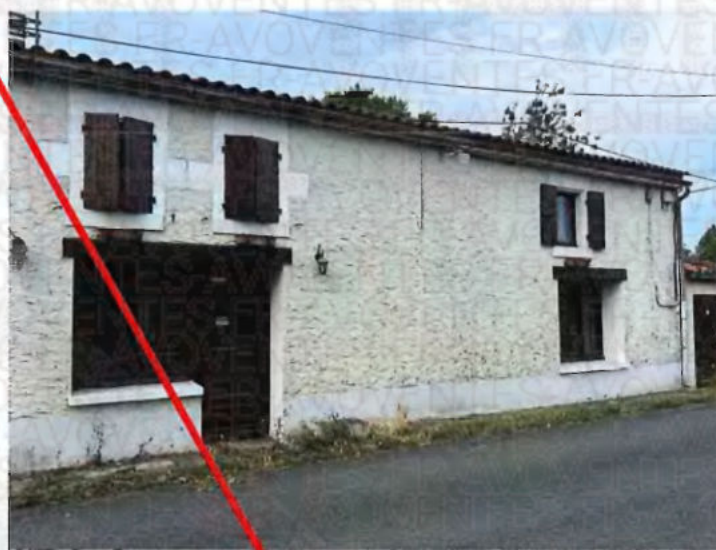
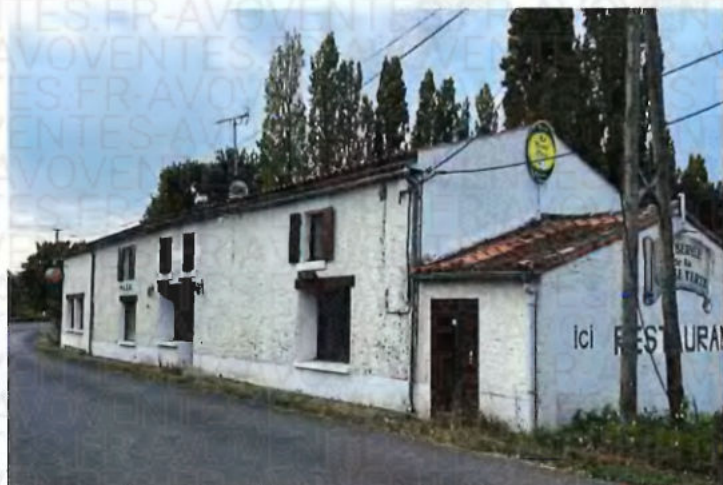
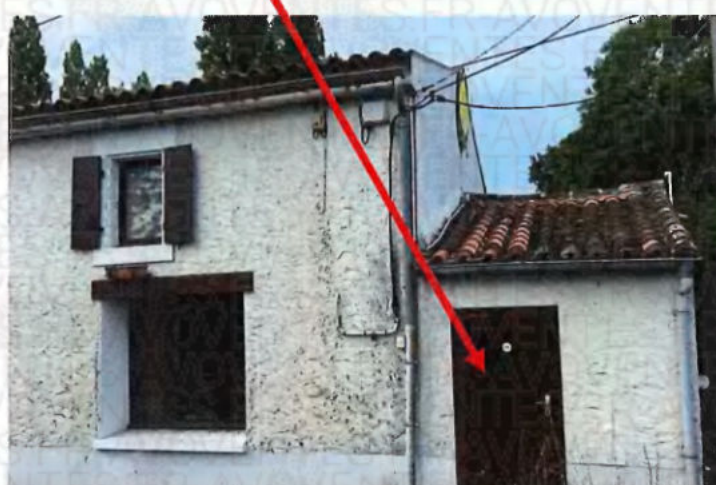
Vue d'ensemble côté nord avec dépendance qu'il n'a pas été possible d'inspecter :

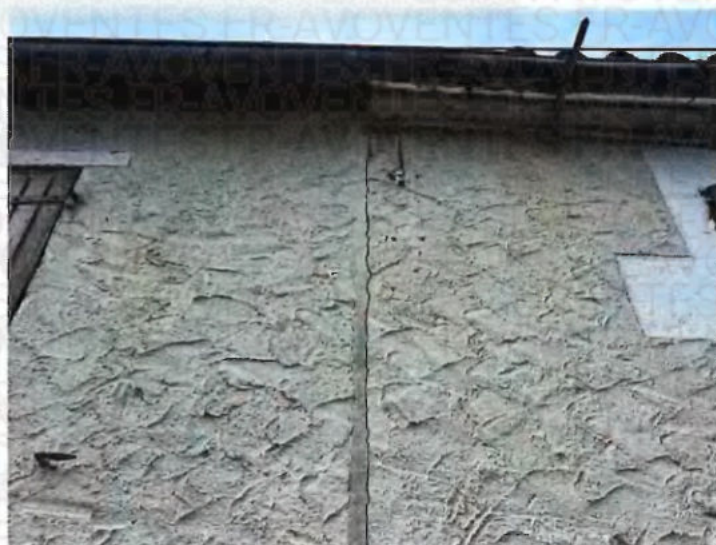
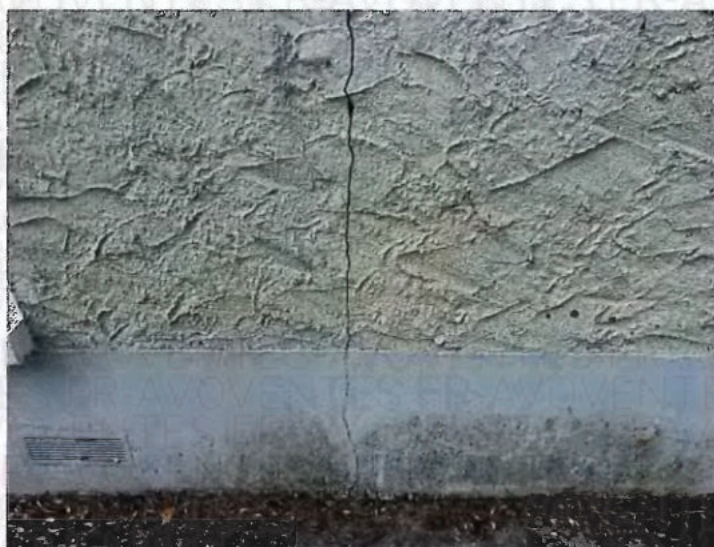
Il existe une lézarde verticale rectiligne le long du joint de construction en partie centrale de la façade et sur toute la hauteur :

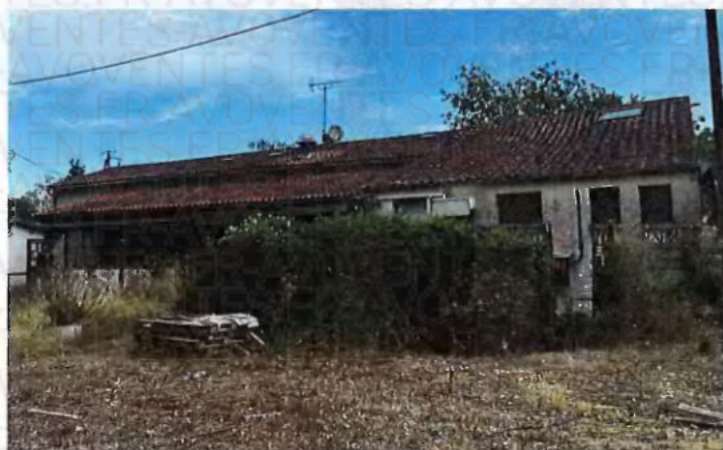
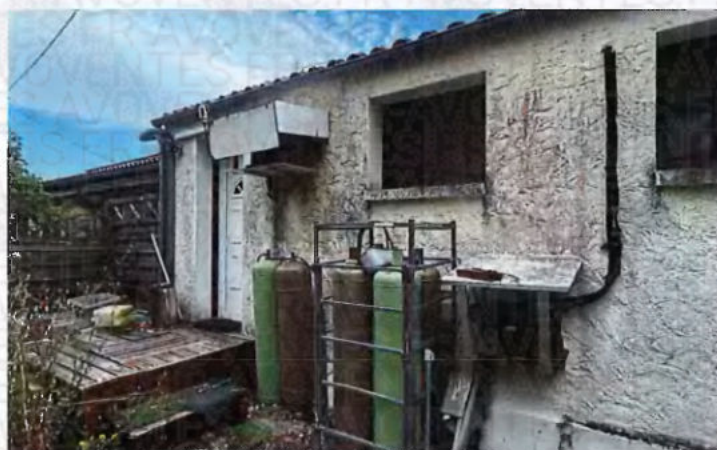
Vue d'ensemble façade au sud avec terrasse bois en mauvais état, non entretenue de longue date et vermoulue – la fosse septique est implantée de ce côté-ci, sur le devant de la porte d'entrée, masquée par le caillebotis et les marches,

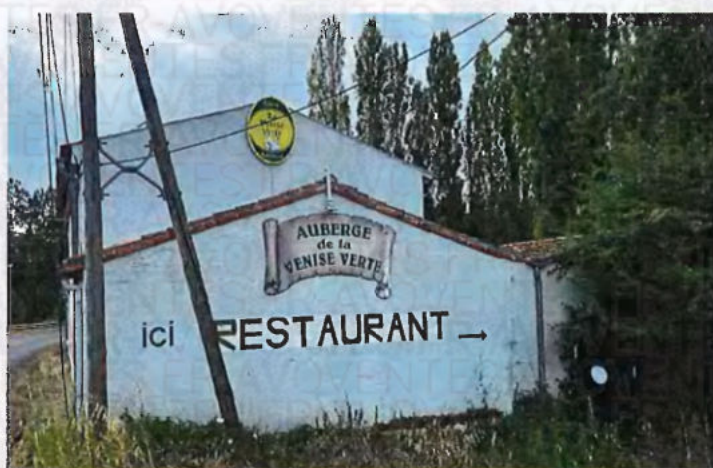
Vue d'ensemble de la façade exposée au nord, en limite de propriété :

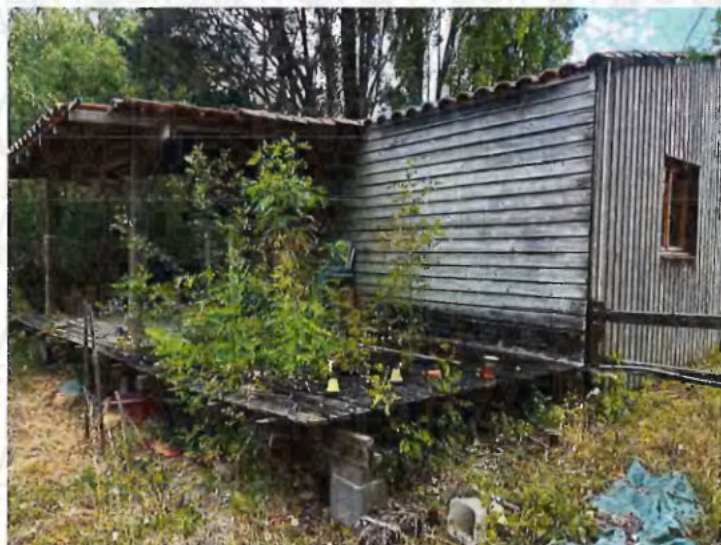
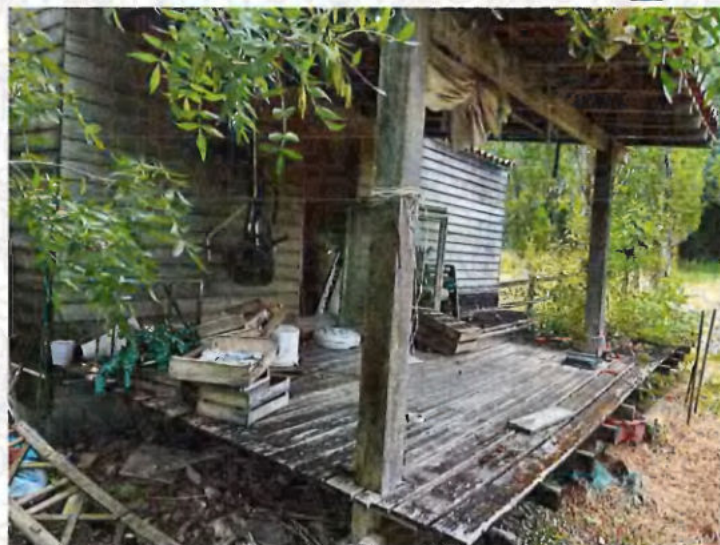
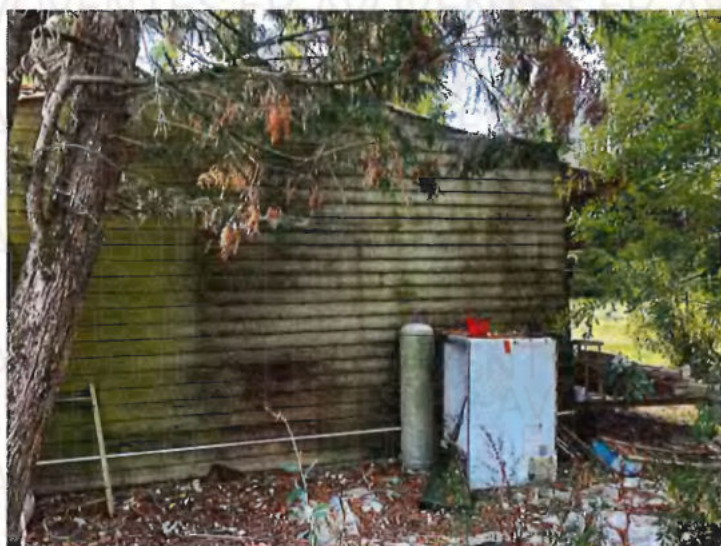
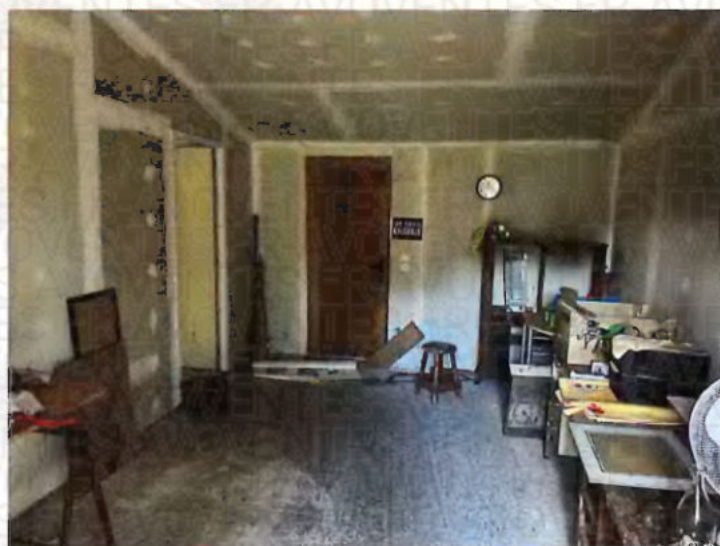
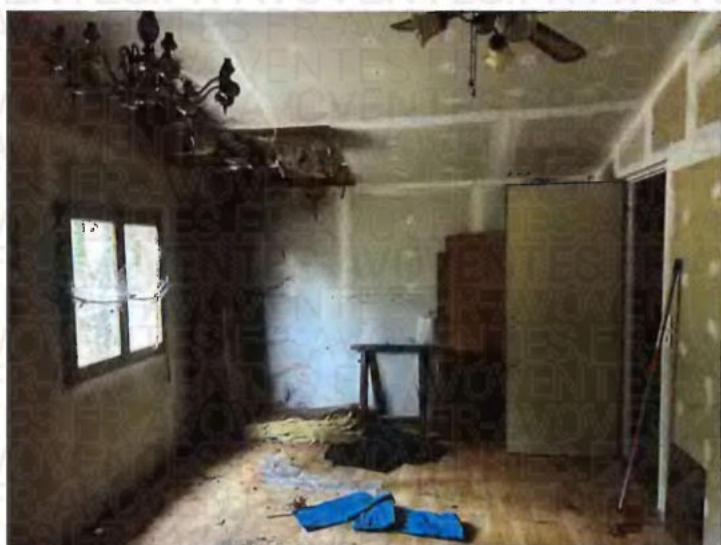
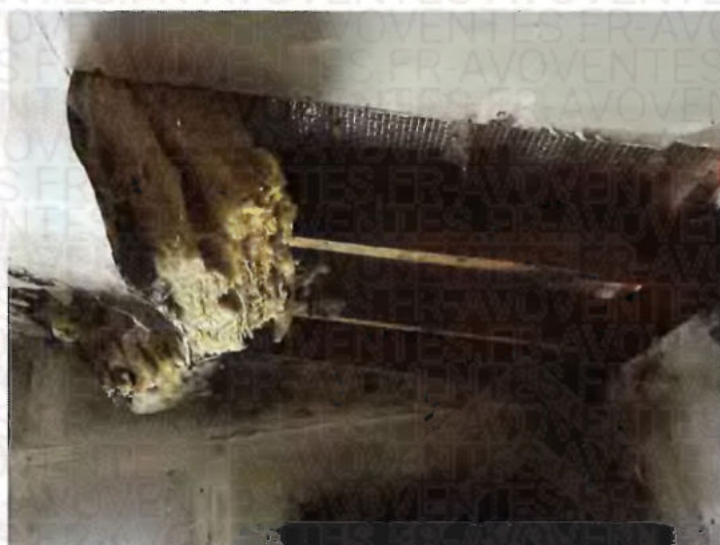
Vue d'ensemble de la maison ossature bois avec terrasse couverte, très dégradée avec toiture fuyarde et porte d'accès fracturée :

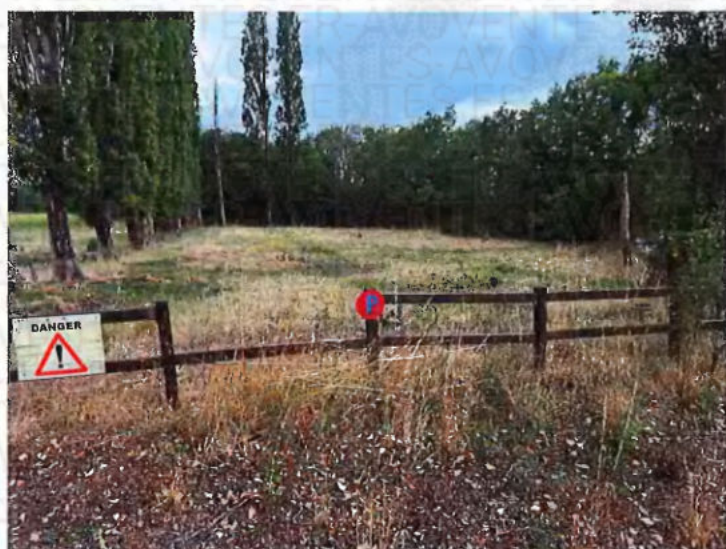
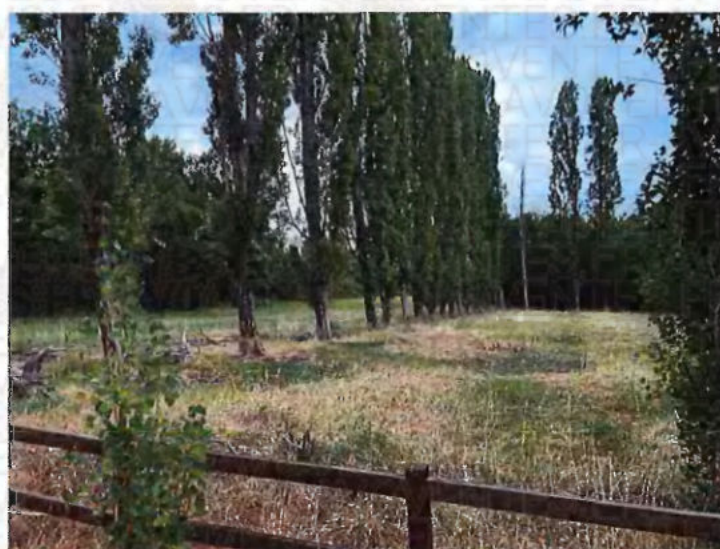
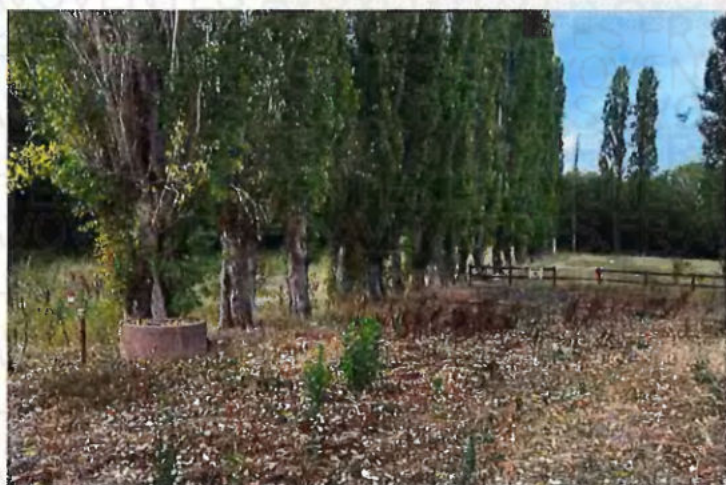
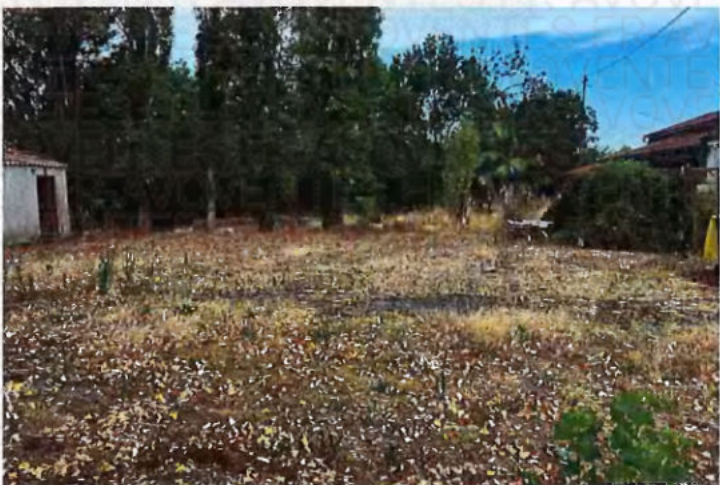
Au droit de cette maison, une partie de la parcelle est délimitée par des balustrades en bois et au sud, le terrain est délimité par des peupliers :
