# PROCÈS-VERBAL DE DESCRIPTION

## PROCÈS-VERBAL DE DESCRIPTION

Me suis transporté dans un ensemble immobilier sis **23 rue Vallée à TALMAY (21270)**, sur une parcelle cadastrée section AB n° 209 à l'effet d'en dresser le procès-verbal de description.

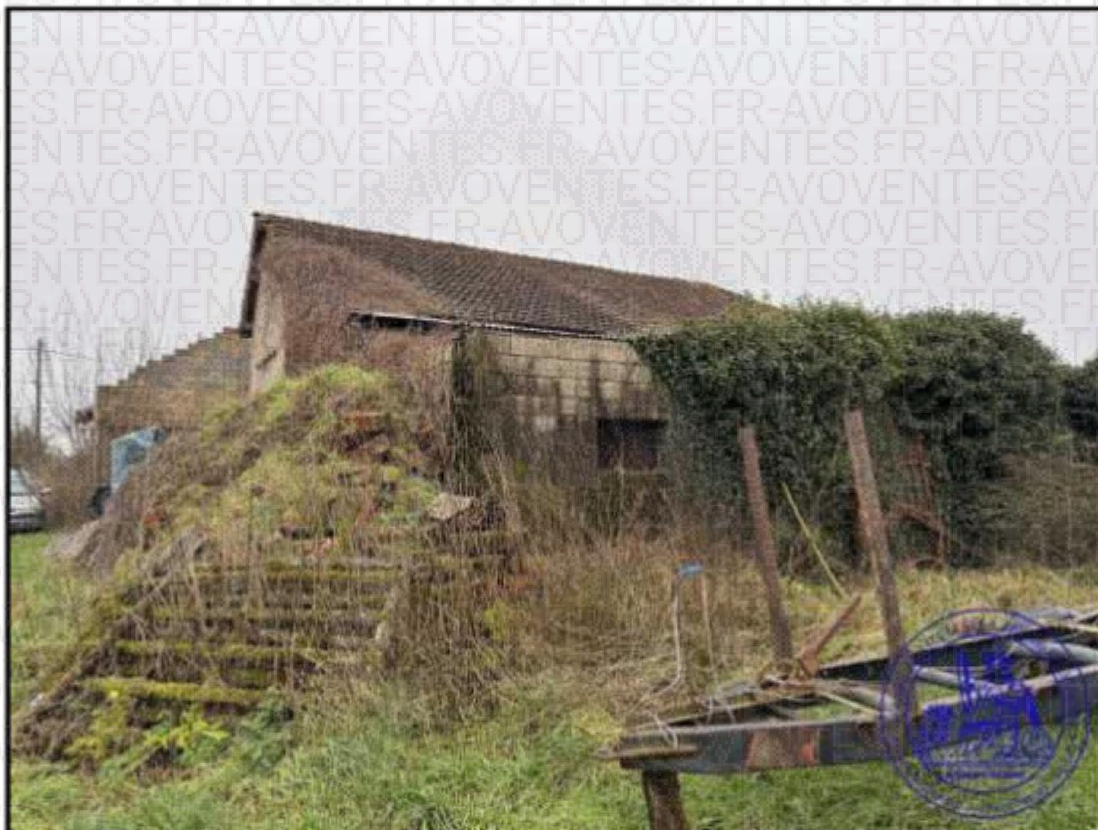
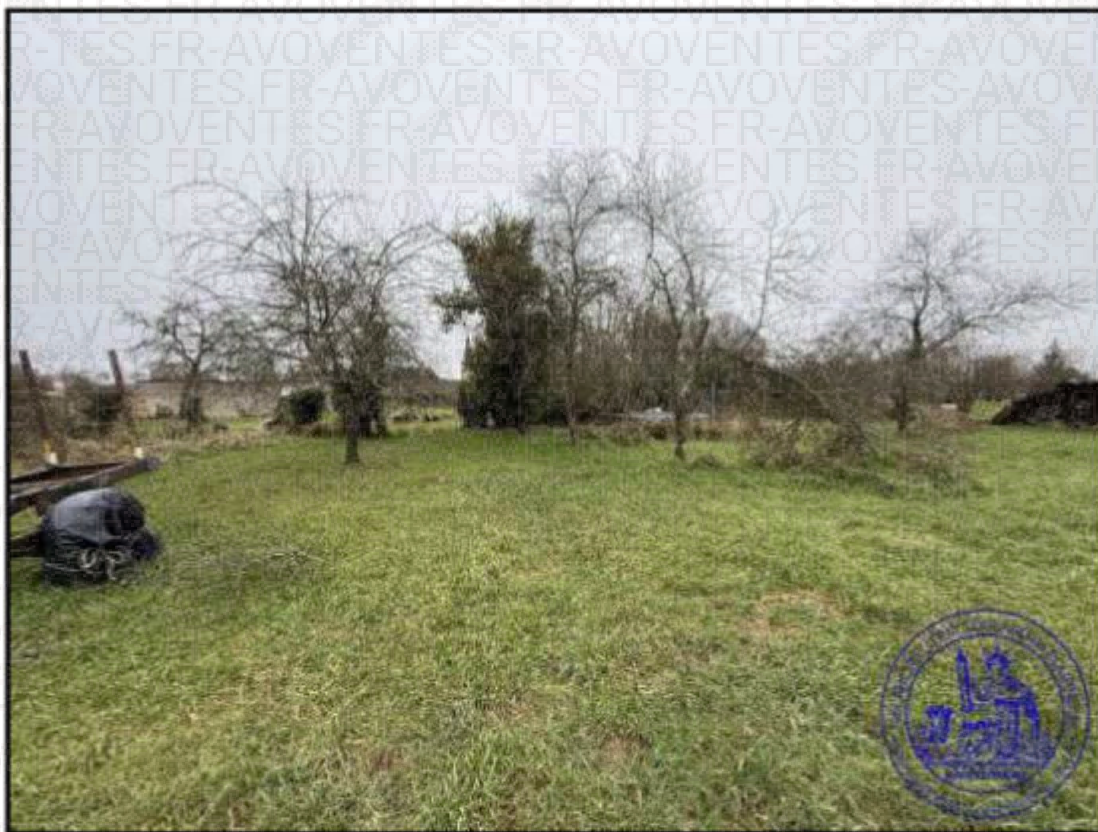
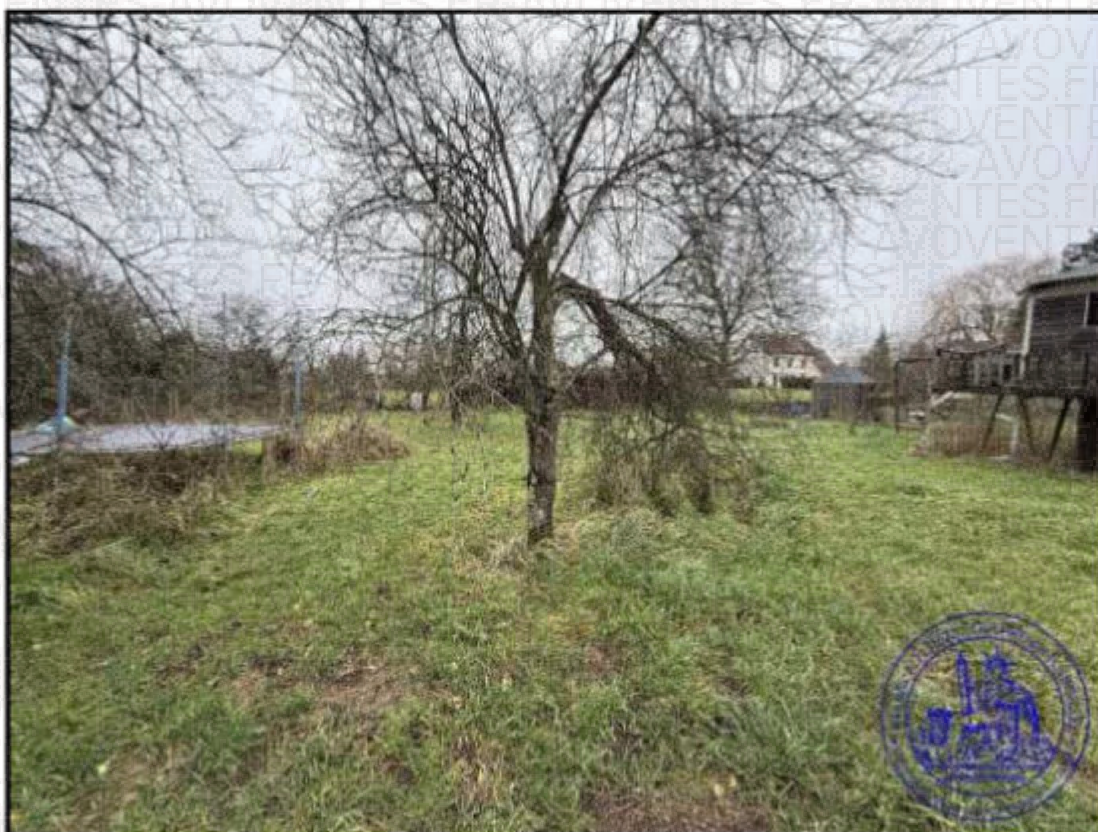
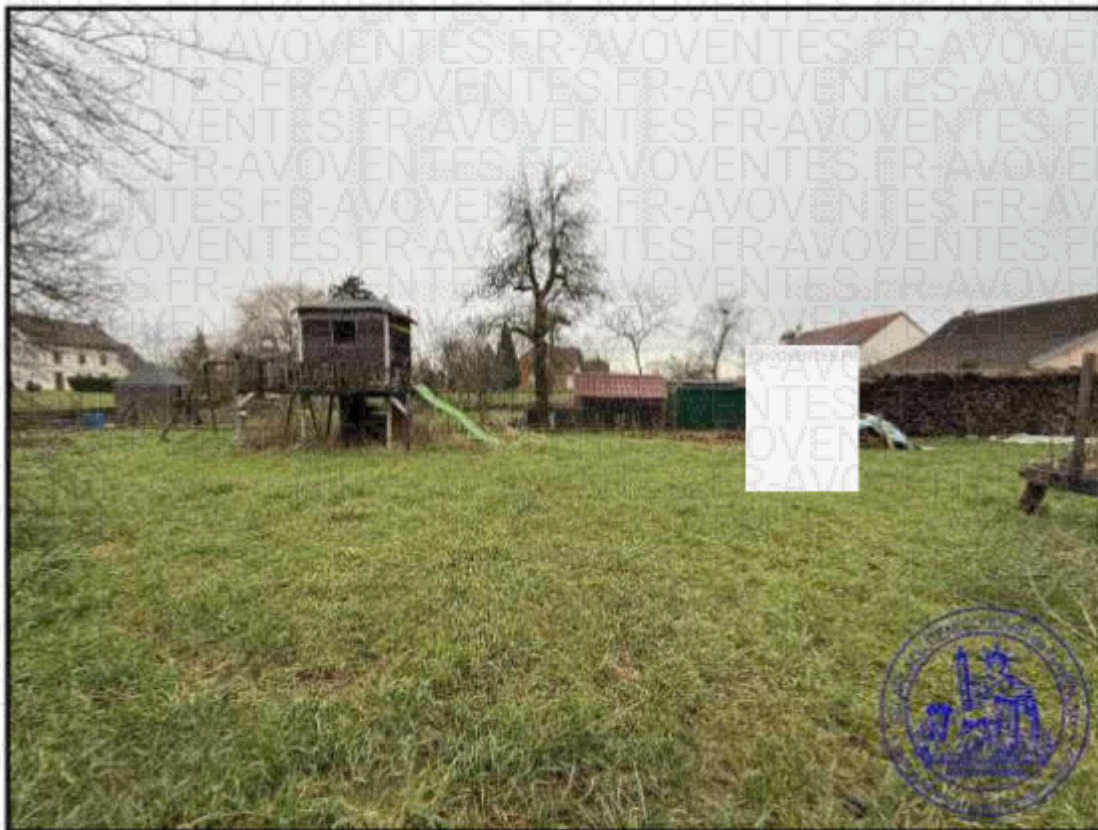
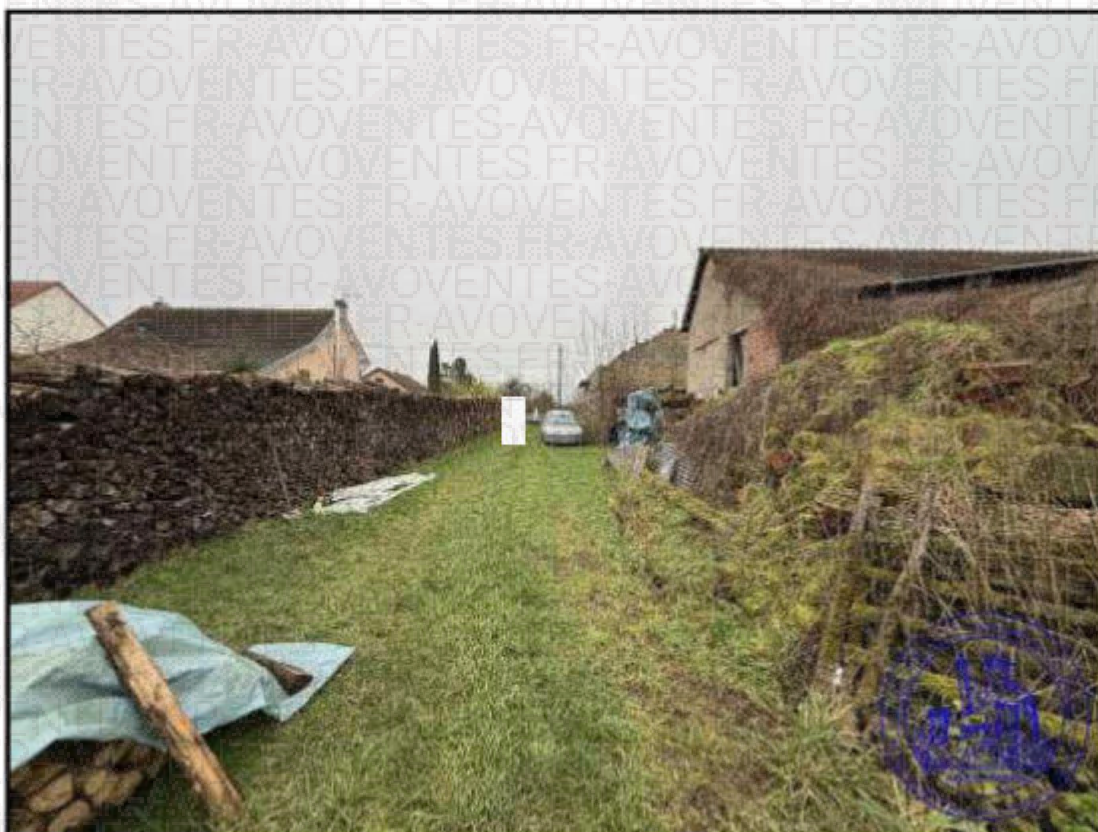
## JARDIN

A l'arrière de la maison se développe le jardin.

Le sol est en herbe.

Quelques arbres fruitiers sont plantés.

Il y a des éléments de clôture en grillage.

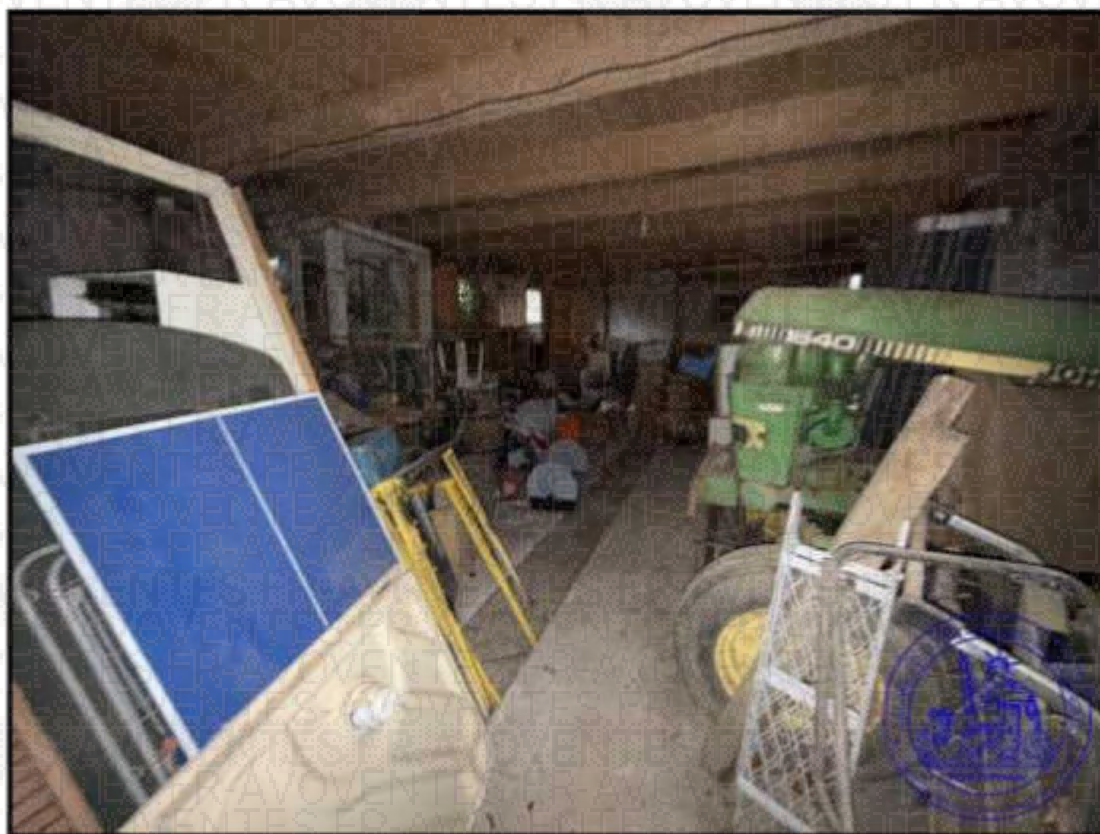
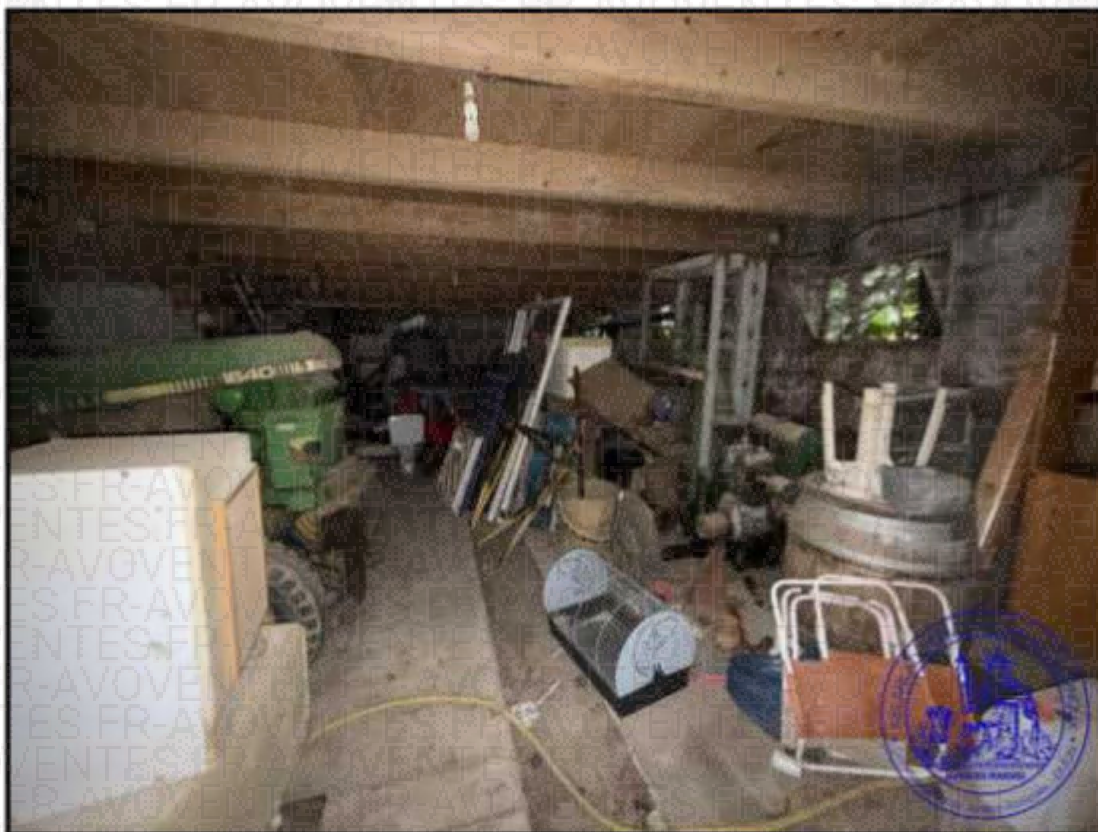
- Plafond :

Un plancher.
