## PROCES VERBAL DE DESCRIPTION

### PROCES VERBAL DE DESCRIPTION

Me suis transporté dans un immeuble en copropriété 42 rue Lafayette à DIJON (21000), reposant sur une parcelle cadastrée section AT n° 121 à l'effet de dresser le procès-verbal de description du lot n°1.

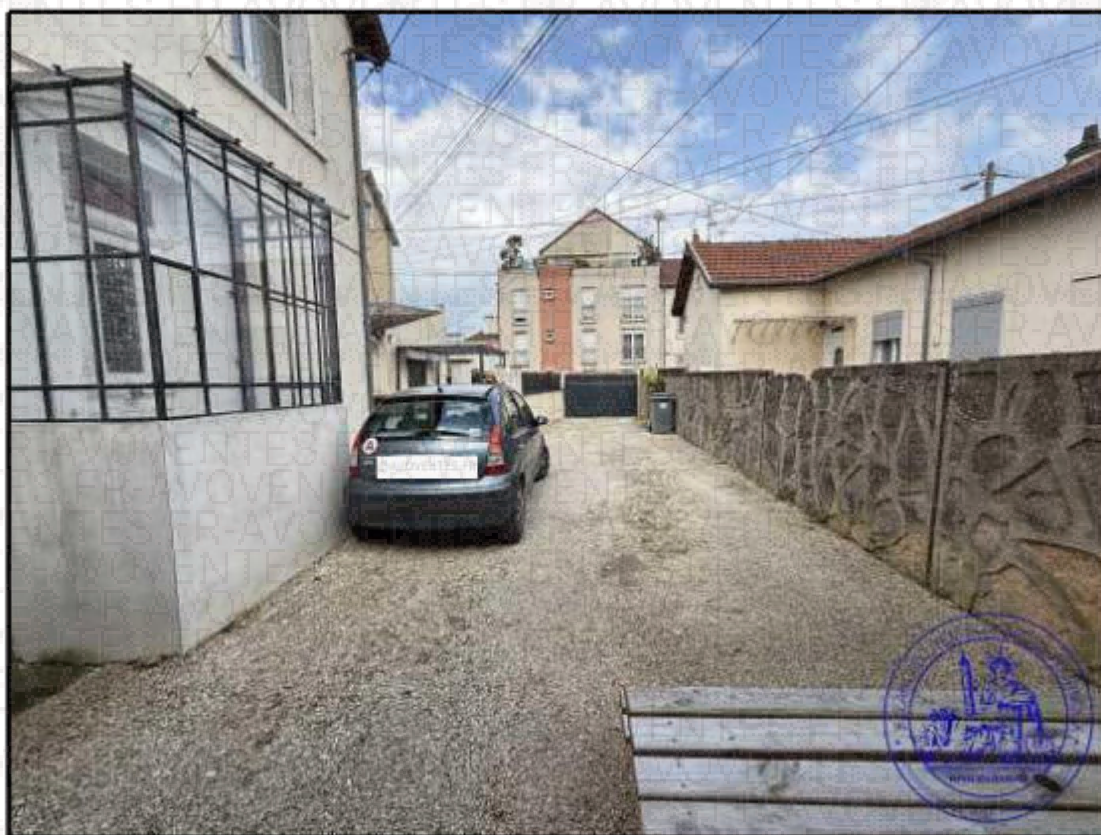
Les façades en enduit de couleur claire n'appellent aucune observation particulière.

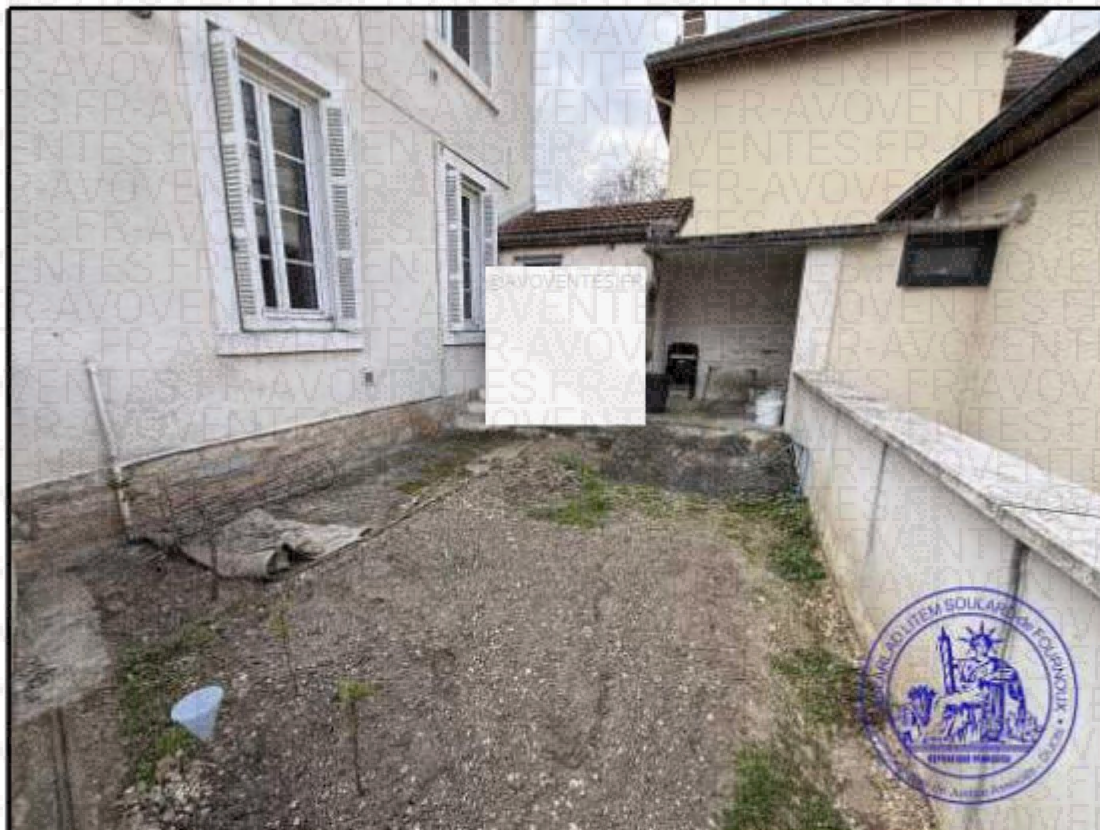
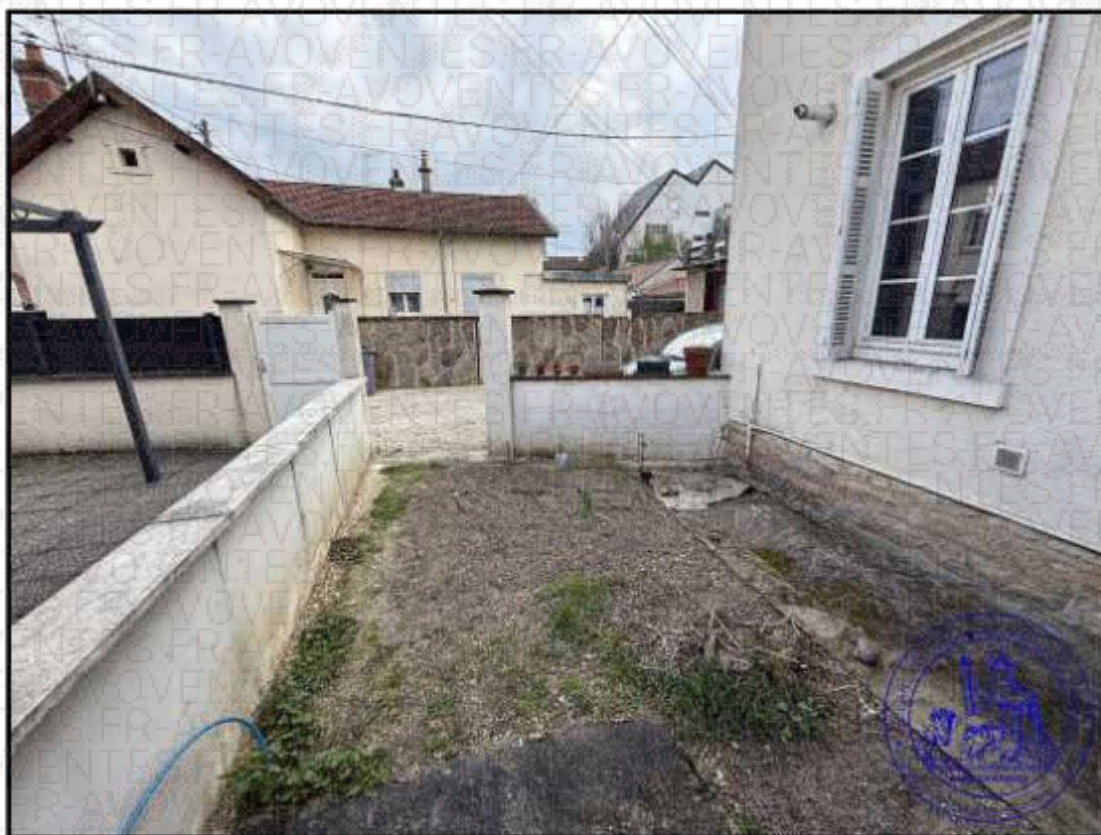
### TERRAIN PRIVATIF

Au pied de l'immeuble, séparé par un élément de muret ouvert, il y a un terrain.

Le sol est en herbe.

À droite, il y a un petit auvent.

A gauche, il y a un escalier desservant l'un des accès.

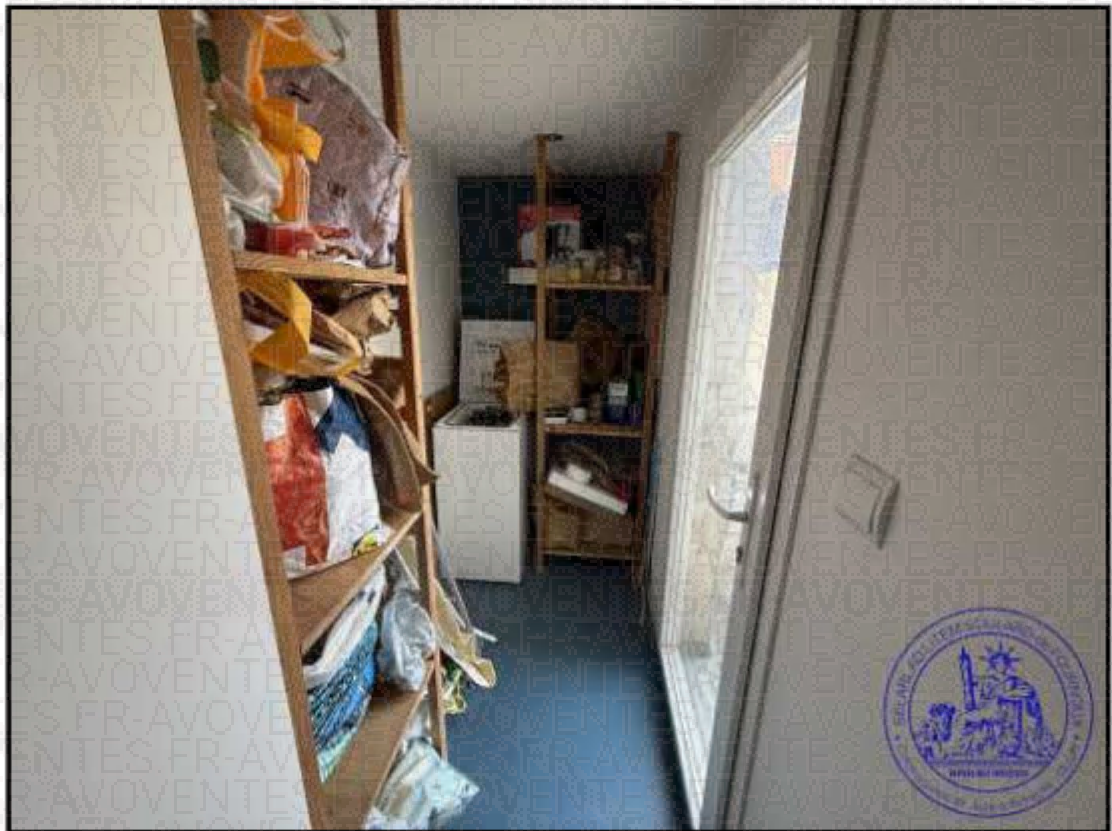
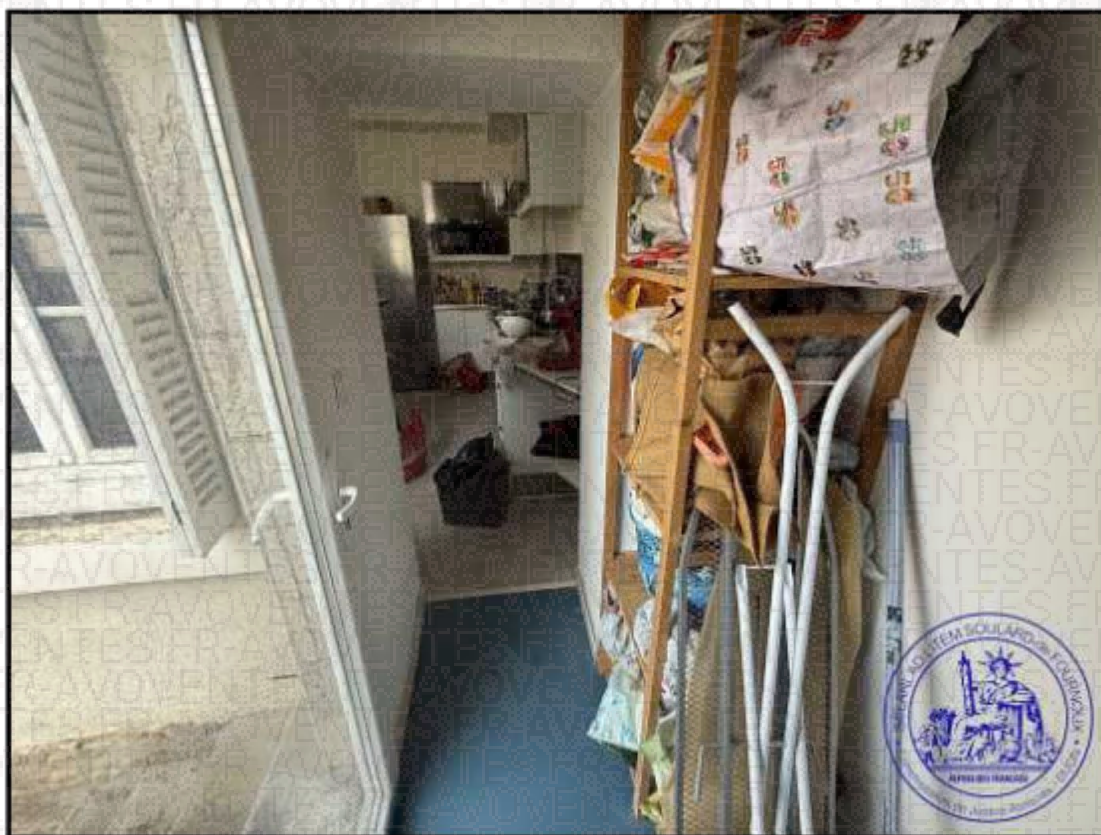
### CELLIER AVEC ACCES SUR COUR :

Depuis la cour, porte structure PVC avec serrure multipoints, grand oculus en double vitrage. Etat d'usage.

Peinture en bichromie. Bon état général.

Peinture. Etat d'usage.

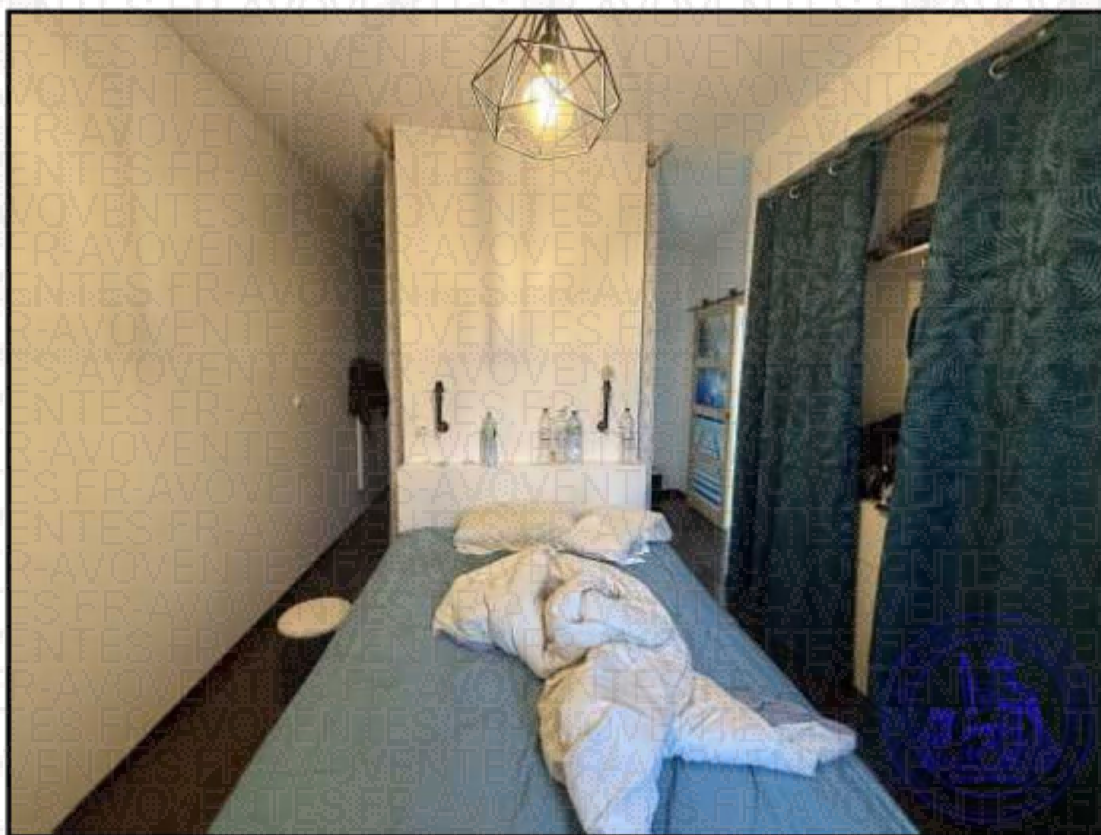
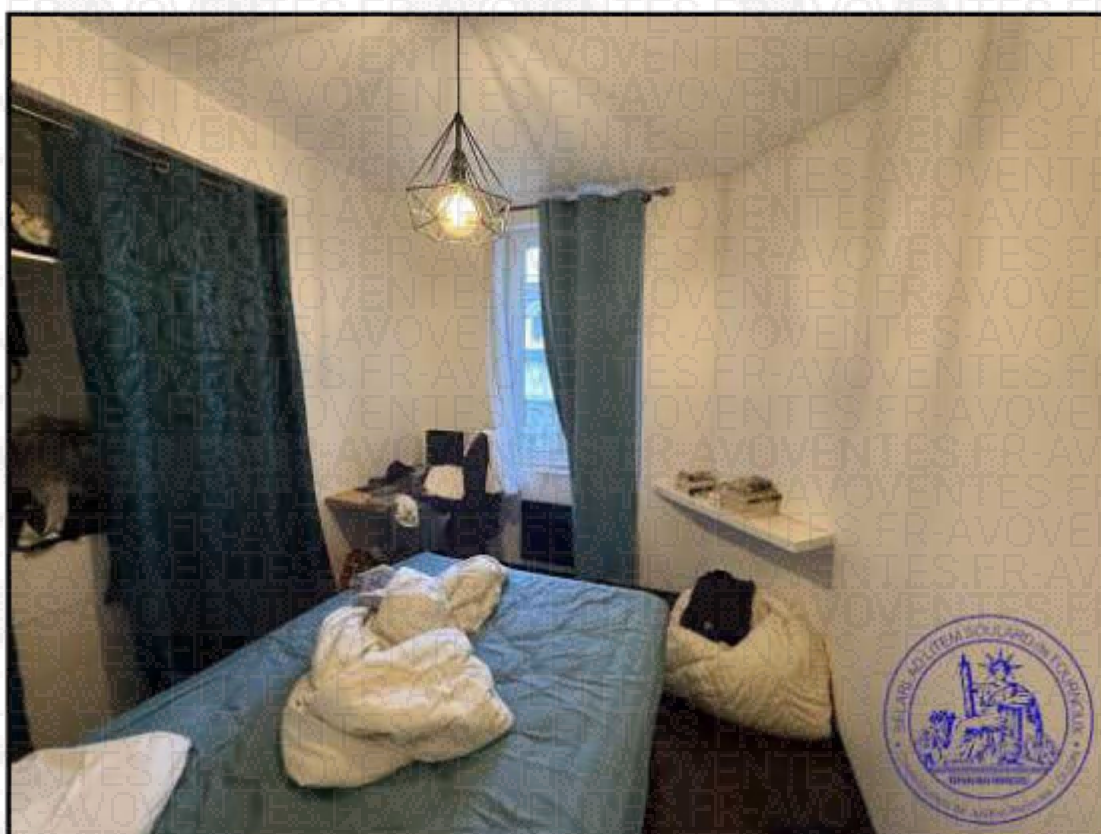
### CHAMBRE :

Depuis la pièce de vie, porte à galandage. Etat d'usage.

Parquet droit, dans les tons foncés. Etat d'usage.

Bois. Etat d'usage.

Peinture blanche. Bon état général.
