## PROCES VERBAL DE DESCRIPTION

Certifie m'être transporté ce jour à PLOUAY (56240), 7 Stang Nivinen.

L'immeuble est situé au 7 Stang Nivinen 56240 PLOUAY.

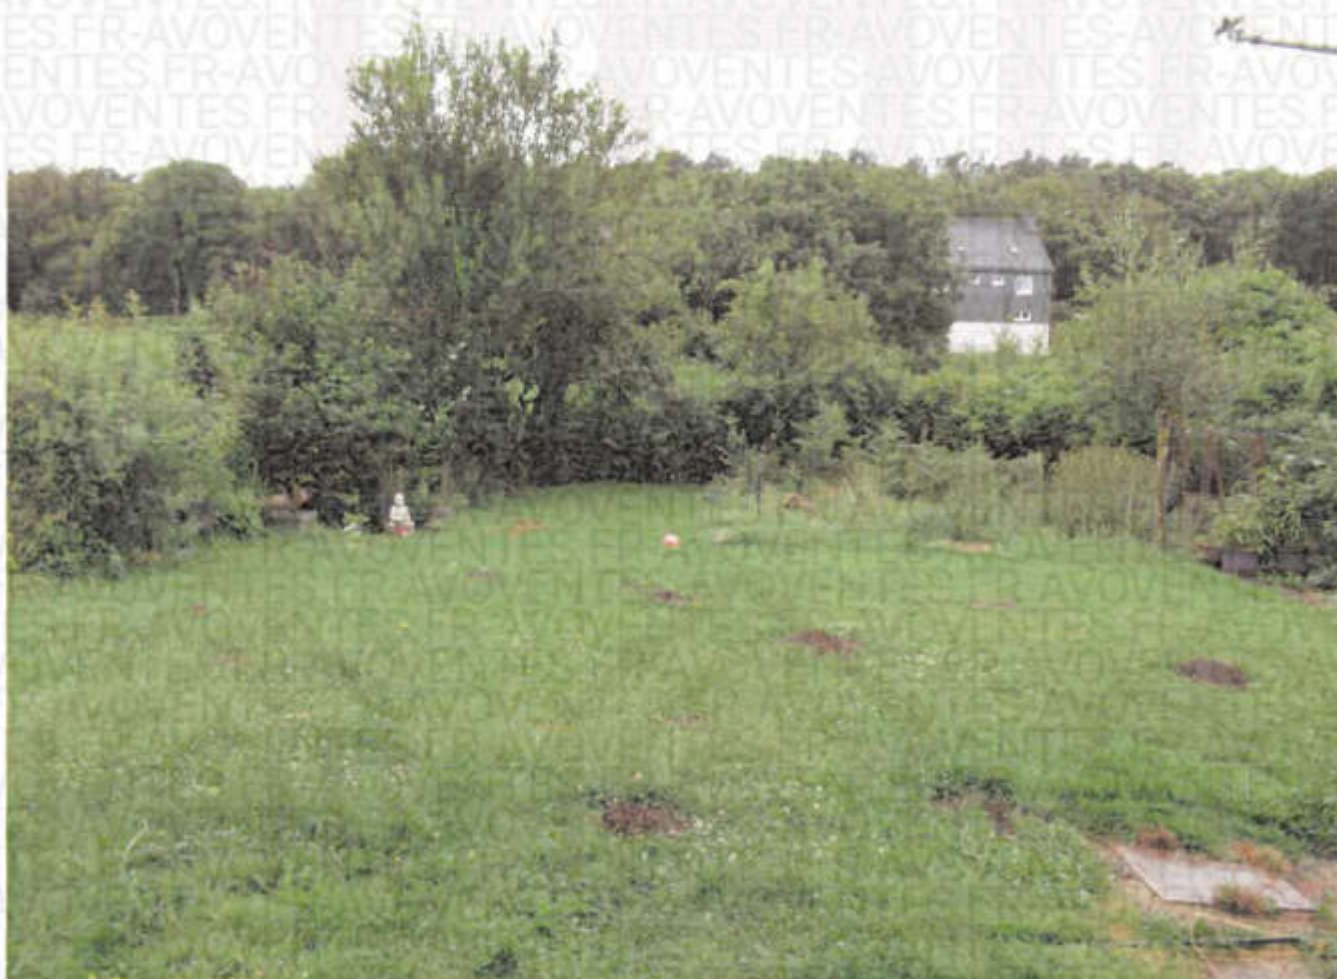
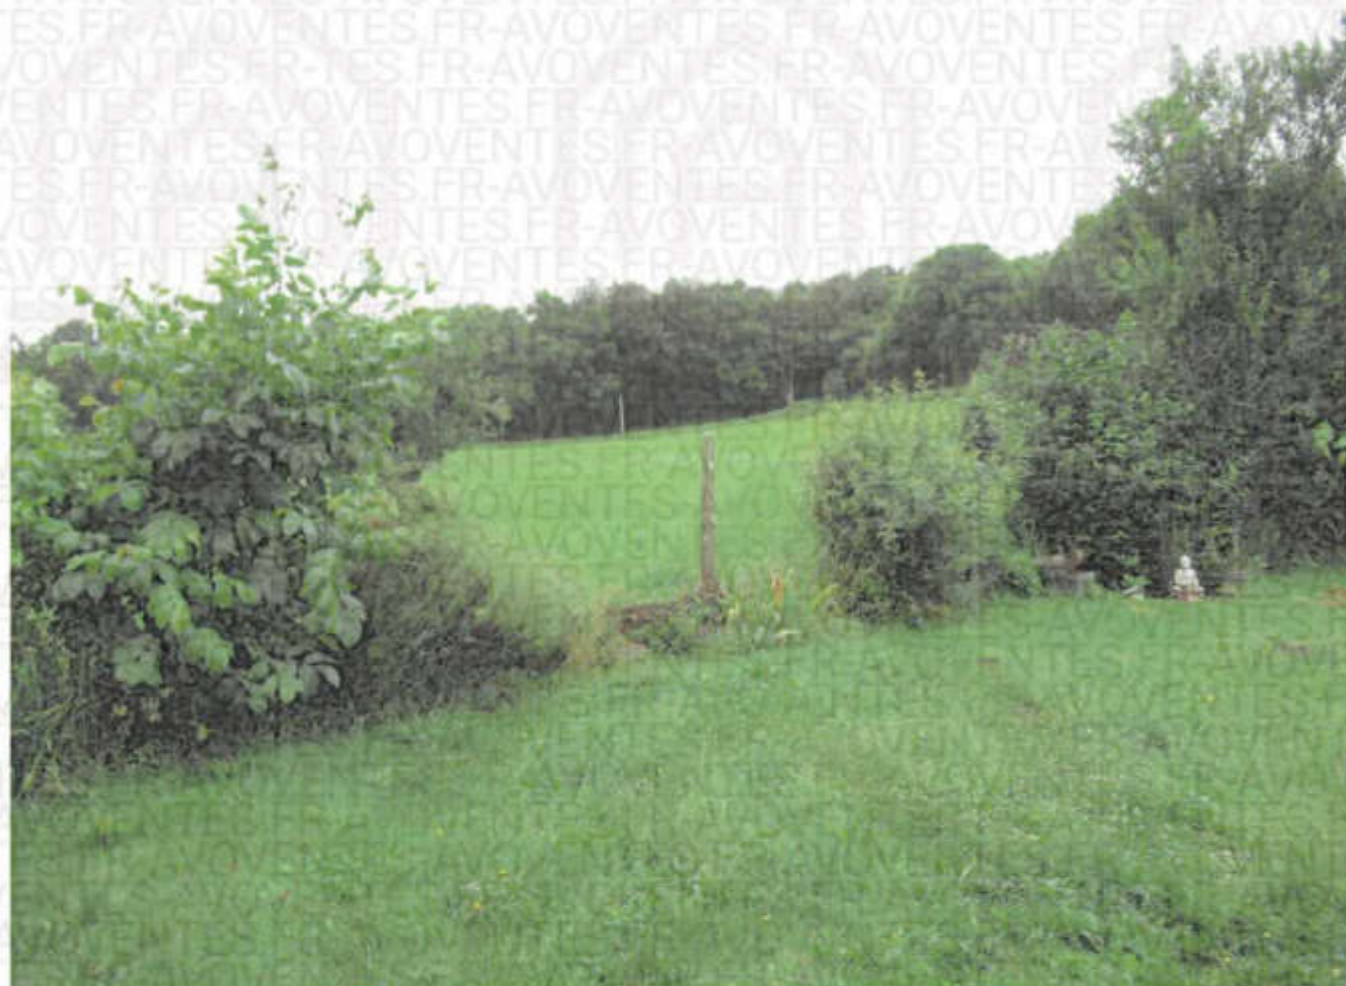
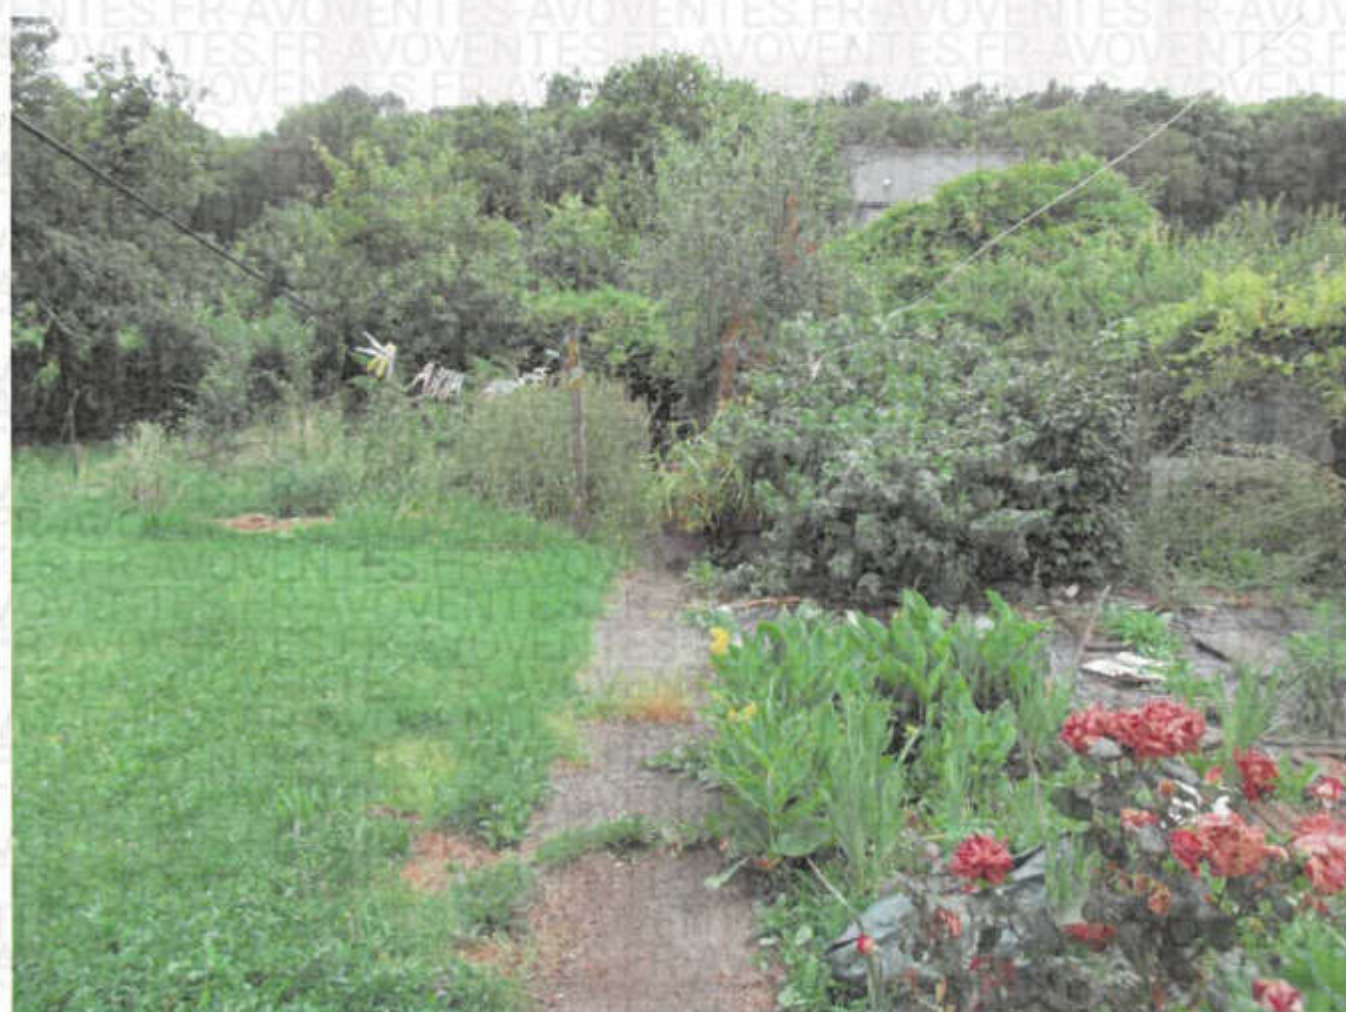
B. Terrain :

Présence d'une allée pavée d'ardoise menant de la voie publique à la porte d'entrée de la maison. Cette allée est fracturée à plusieurs reprises.

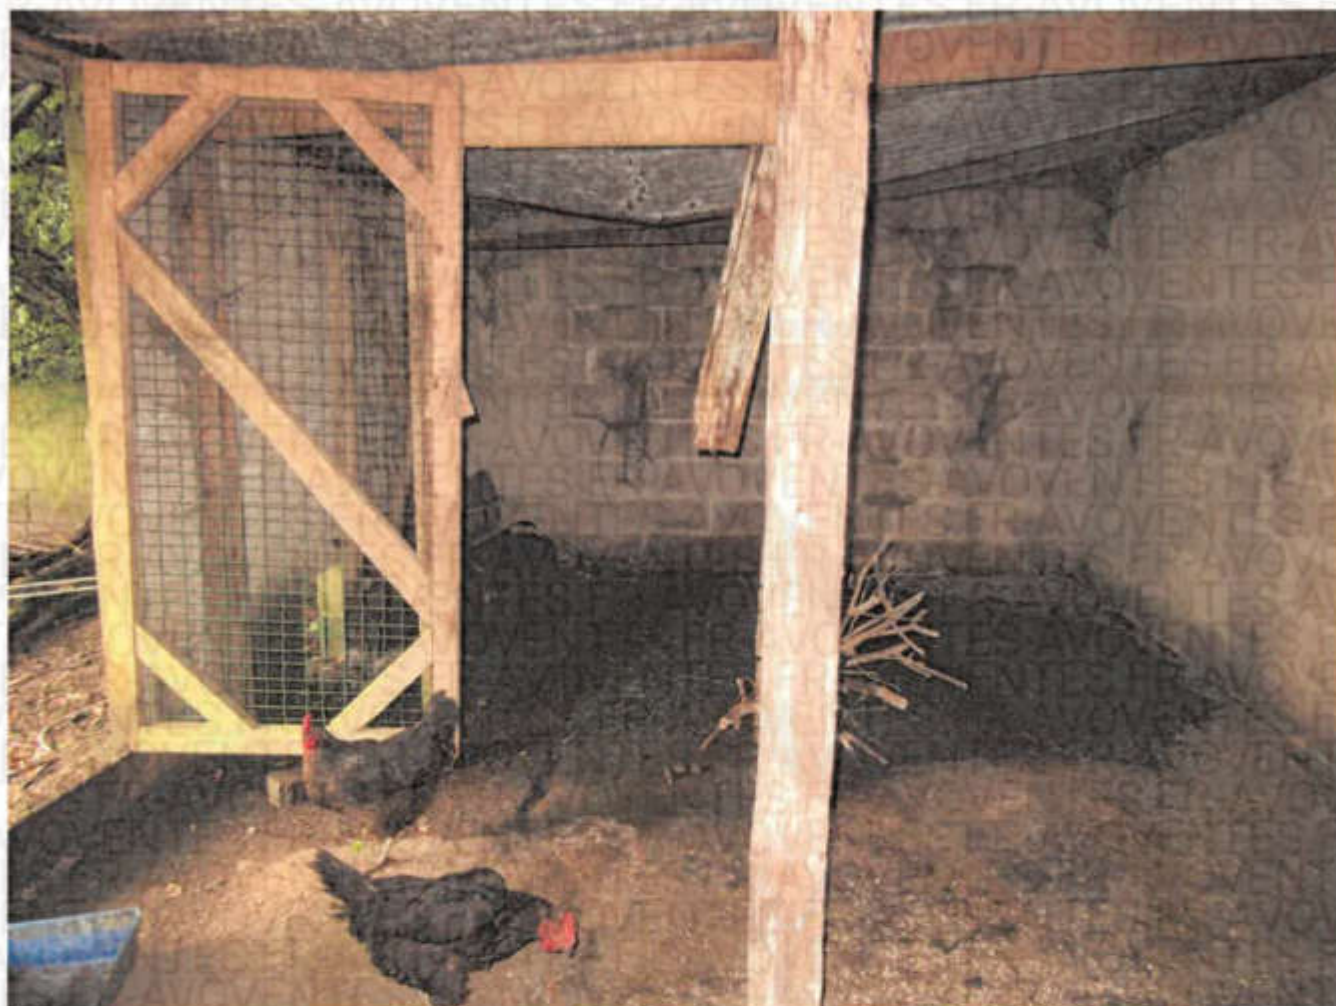
b) Poulailier :

Couverture en tôle ondulée métallique rouillée, multiples infiltrations d'eau et partiellement effondrée dans la partie Sud du poulailler.
