## ACTE D'HUISSIER DE JUSTICE

## PROCES VERBAL DE DESCRIPTION

Certifie m'être transporté ce jour à SAINT PHILIBERT (56470), 15 bis allée des Goélands.

L'immeuble consiste en un terrain sur lequel est érigée une maison d'habitation en parpaings, avec couverture en ardoises naturelles sur crochets inox, façades enduites, construite en 2005.

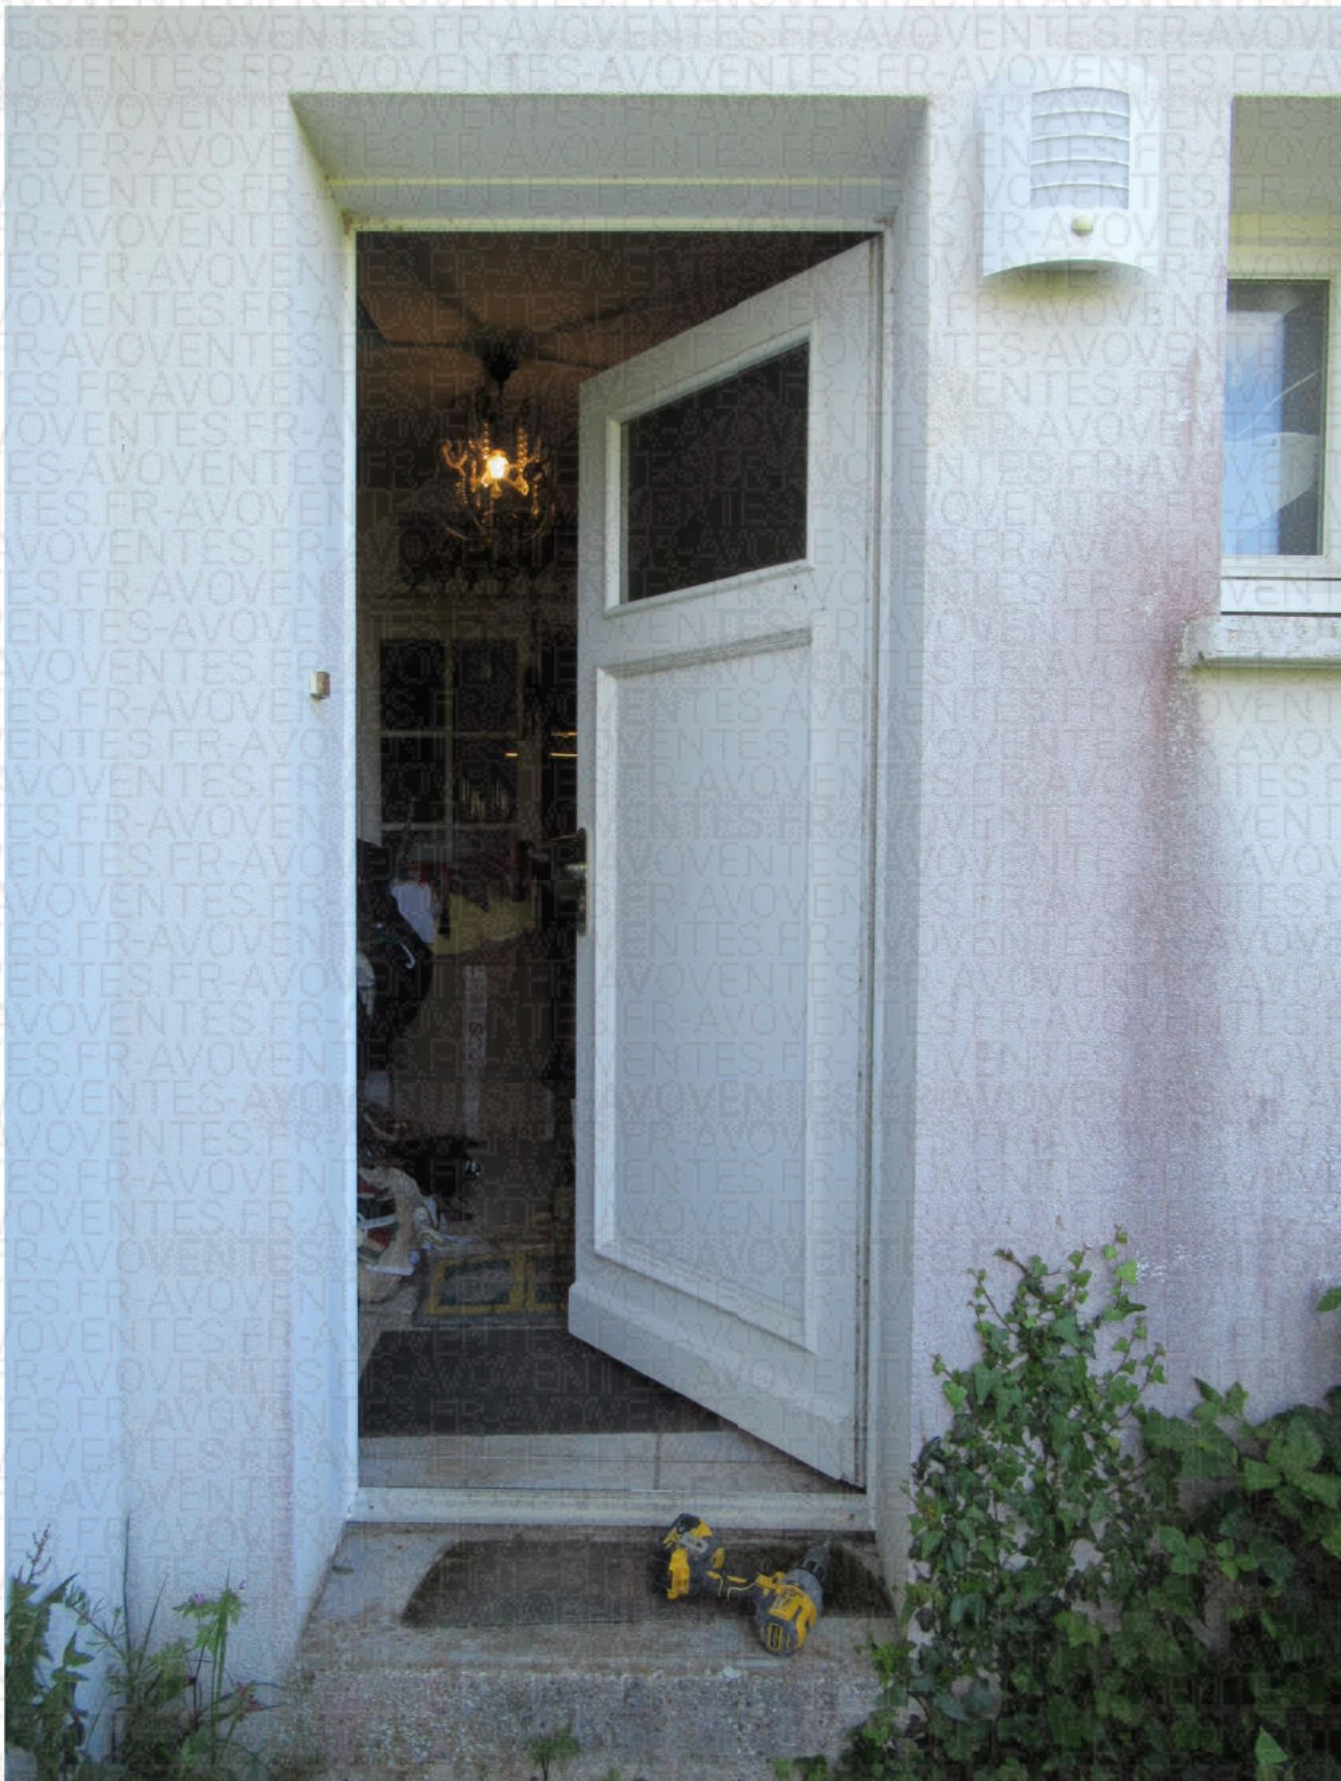
I. REZ-DE-CHAUSSEE

Accès par une porte avec oculus, en façade Nord-Ouest. Le seuil en béton est surélevé par rapport au terrain.
