## PROCES VERBAL DE DESCRIPTION

**LE VENDREDI TRENTE AOÛT  
DEUX MILLE VINGT QUATRE  
de 09 heures 45 à 11 heures 30.**

Dans un ensemble immobilier situé 10 route Nationale à CRECY LA CHAPELLE 77580 (Seine et Marne), cadastré section 92 Al numéro 83 lieudit « 10 rue Nationale » pour une contenance de 2 ares et 97 centiares, et consistant en :

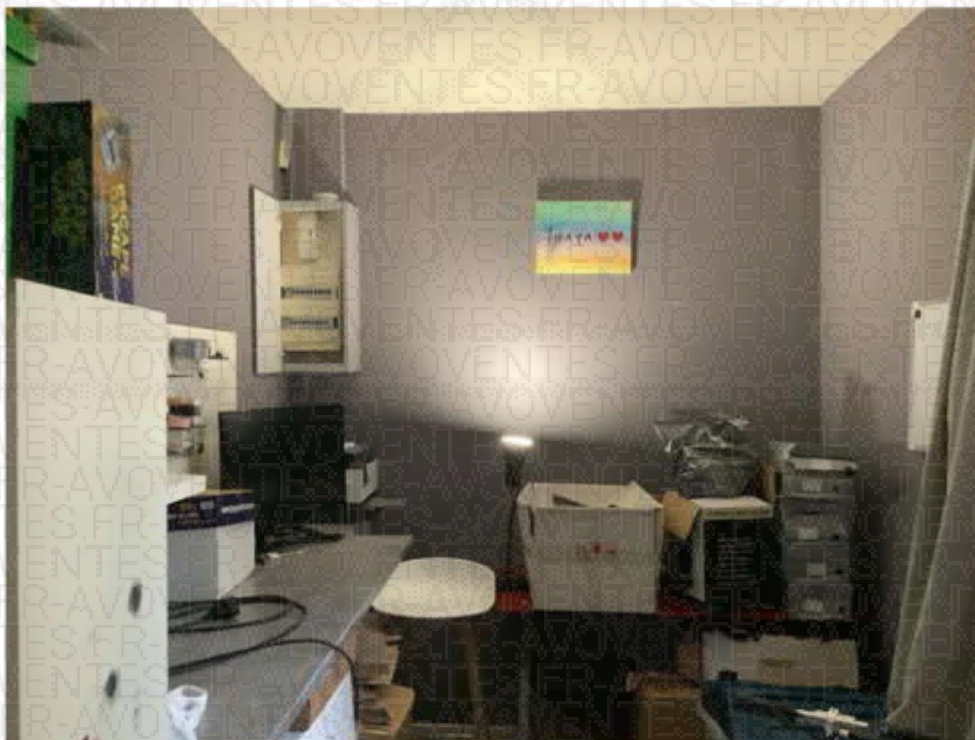
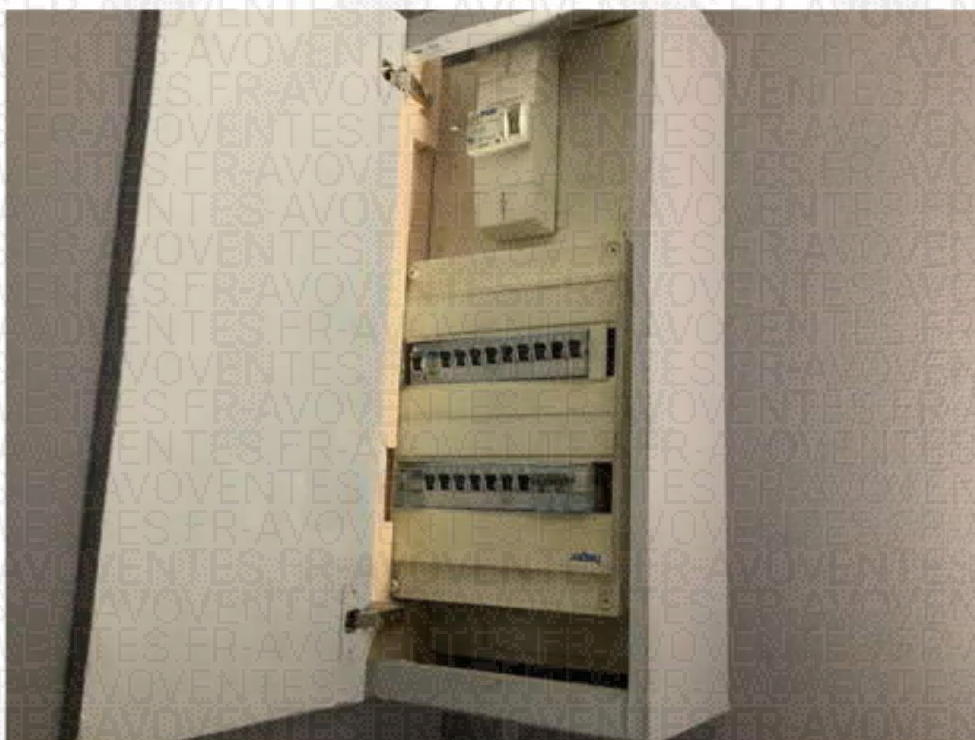
## 2ND APPARTEMENT

Présence de moisissures à plusieurs endroits.

Présence de traces d'humidité importantes.

Présence d'une fenêtre simple vitrage huisserie bois donnant sur la façade arrière : présence importante de moisissure

Les murs sont en mauvais état: présence de moisissure importante, peinture craquelée

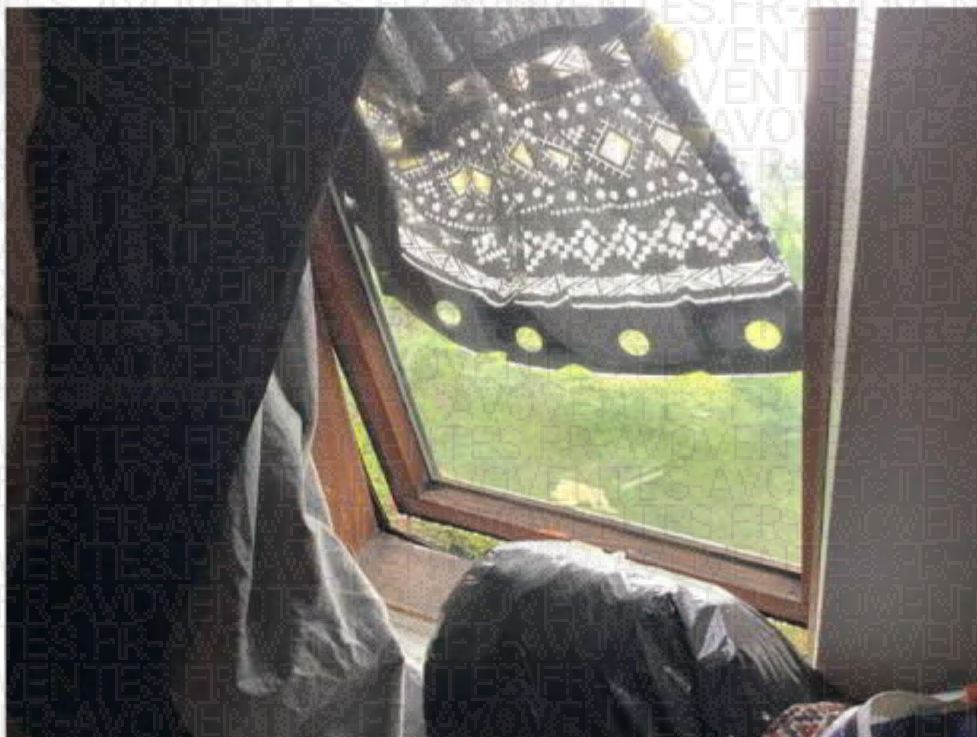
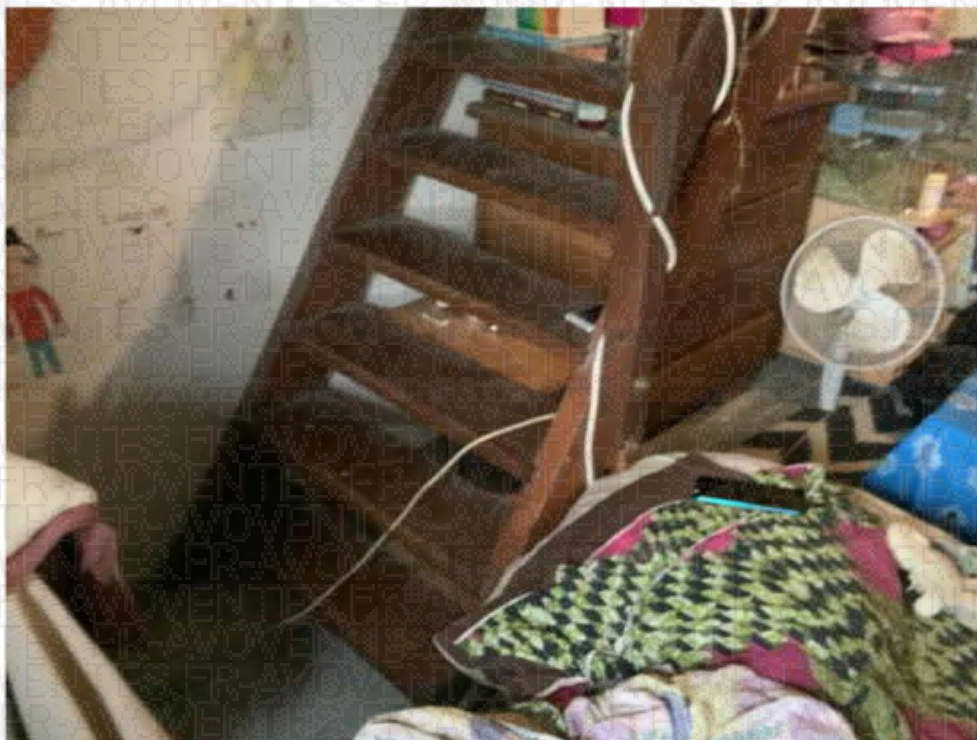
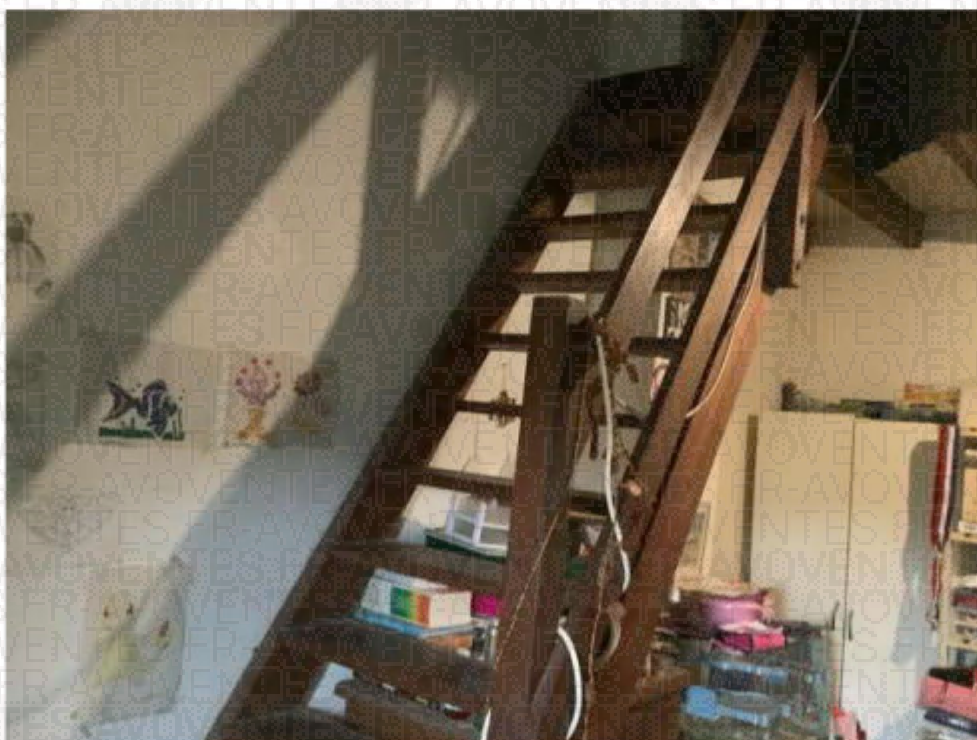
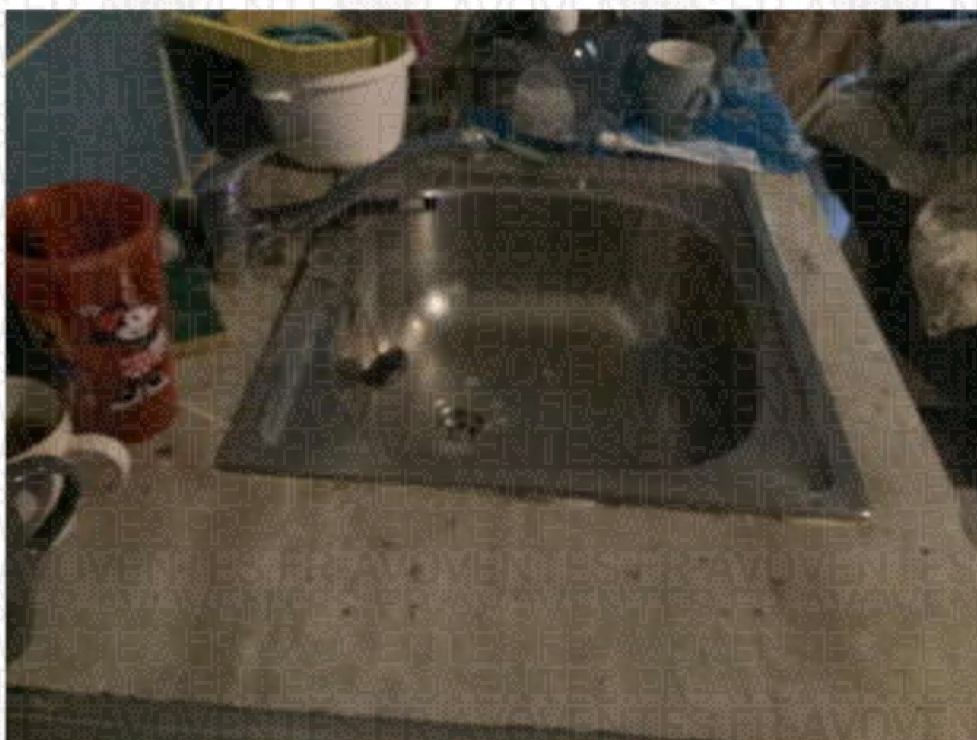
## 2ème étage : 1ère porte à droite

L'ensemble est très sale et encombré

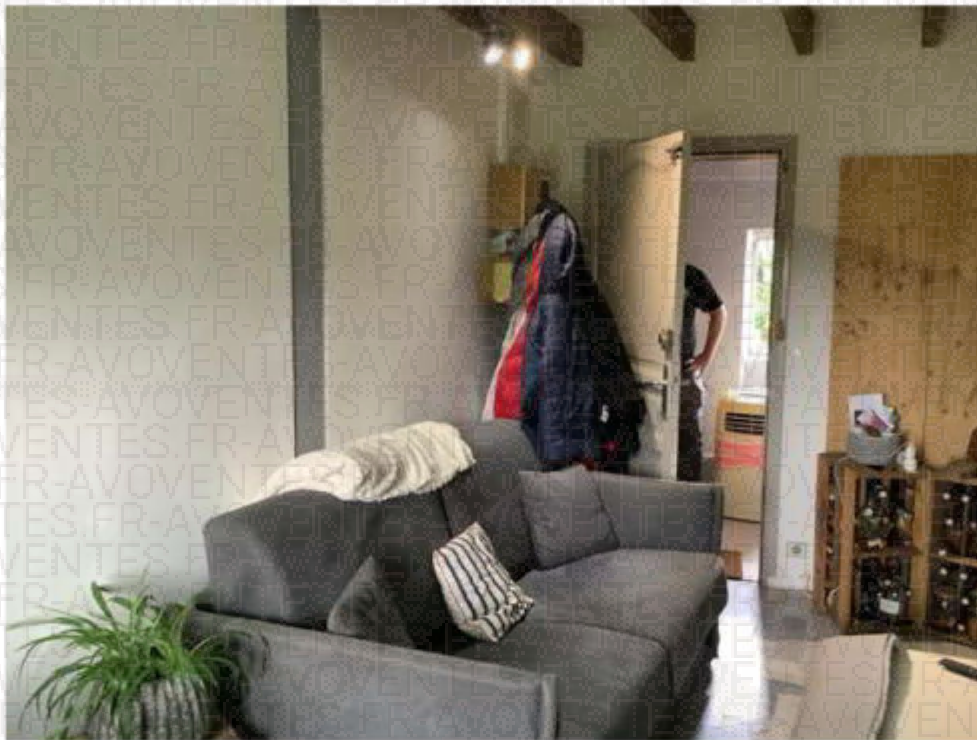
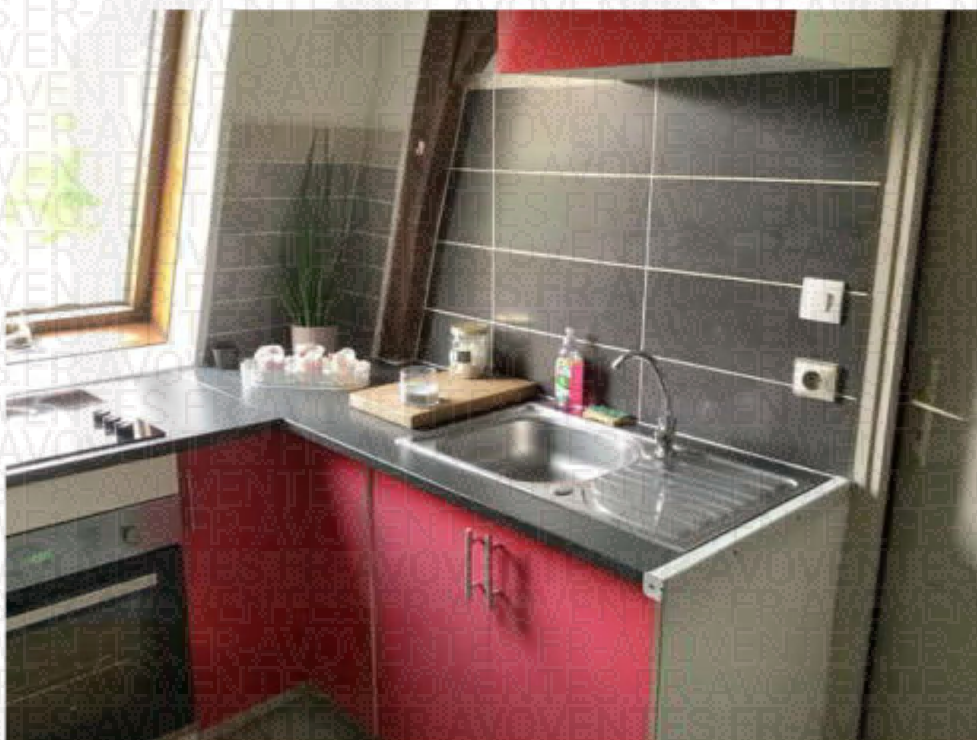
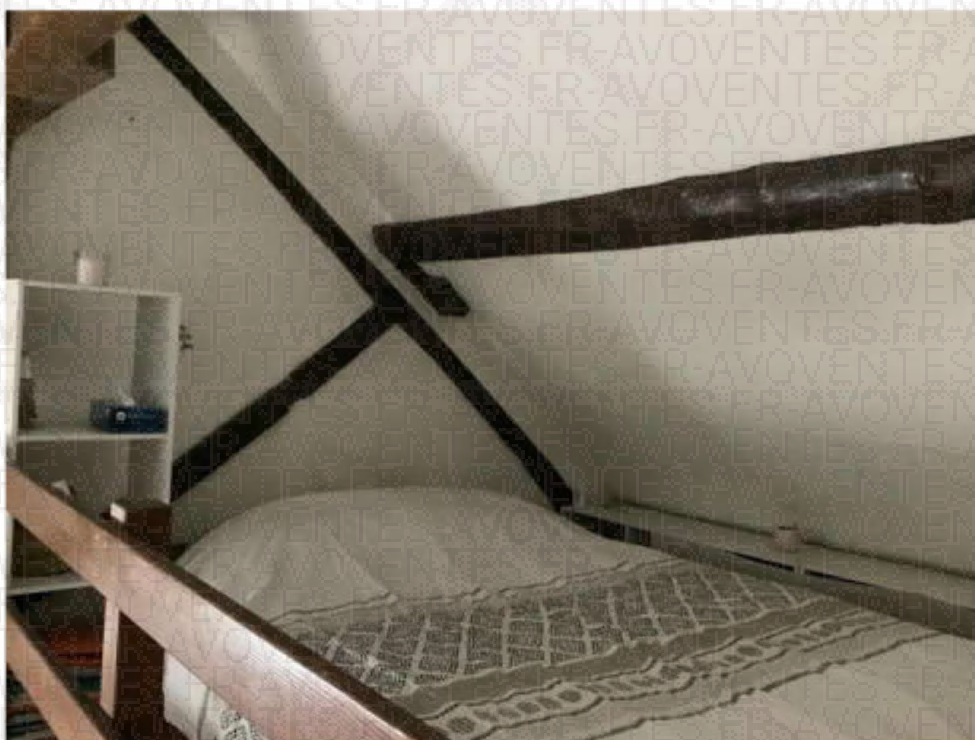
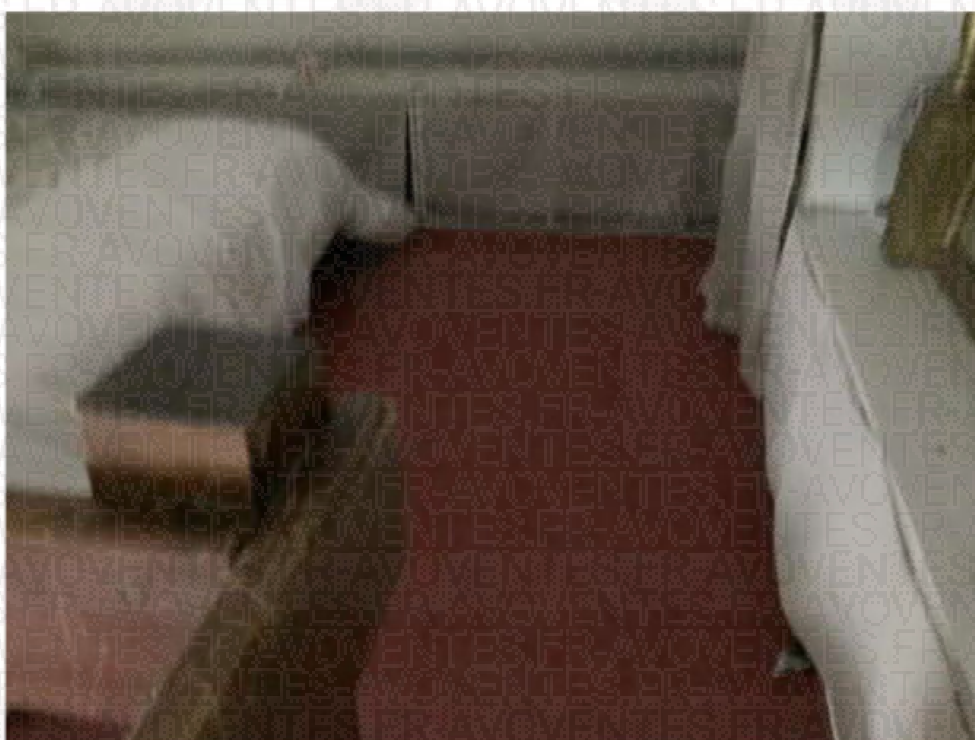
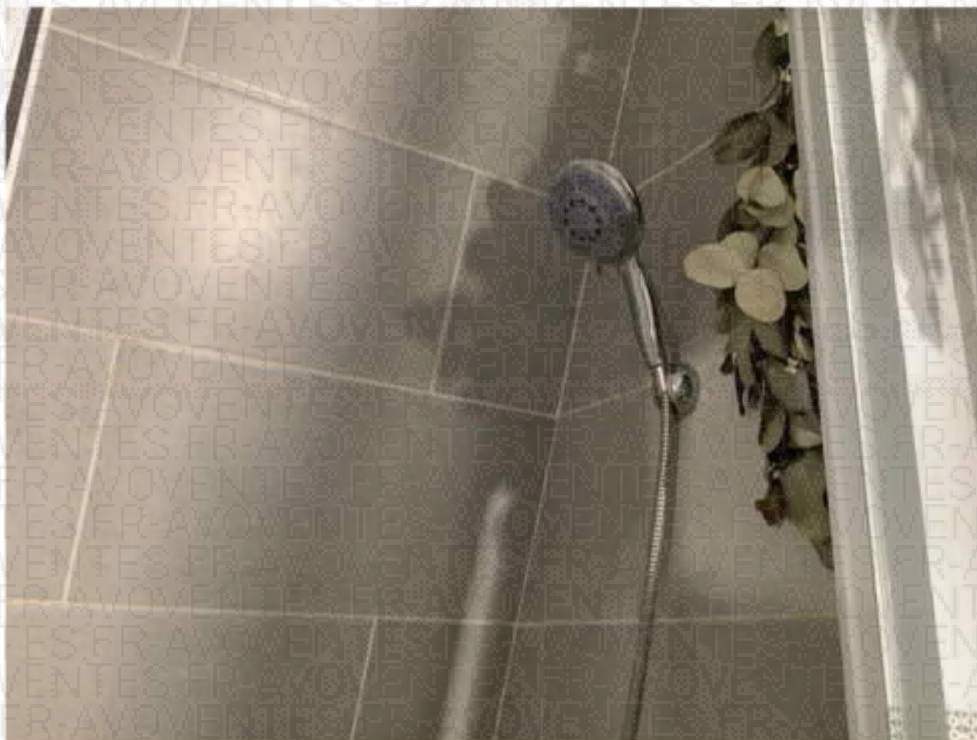
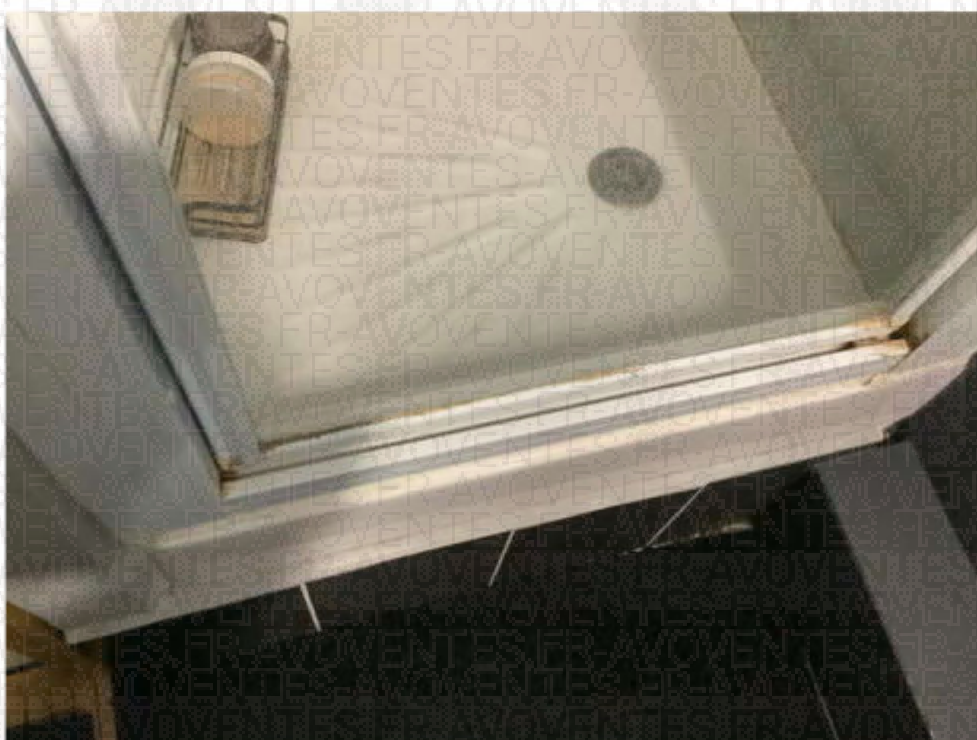
## 2ème étage: 2ème porte à droite: au milieu du couloir

D'un lavabo sur pied et d'une cabine de douche : les joints sont sales

L'ensemble est en bon état.

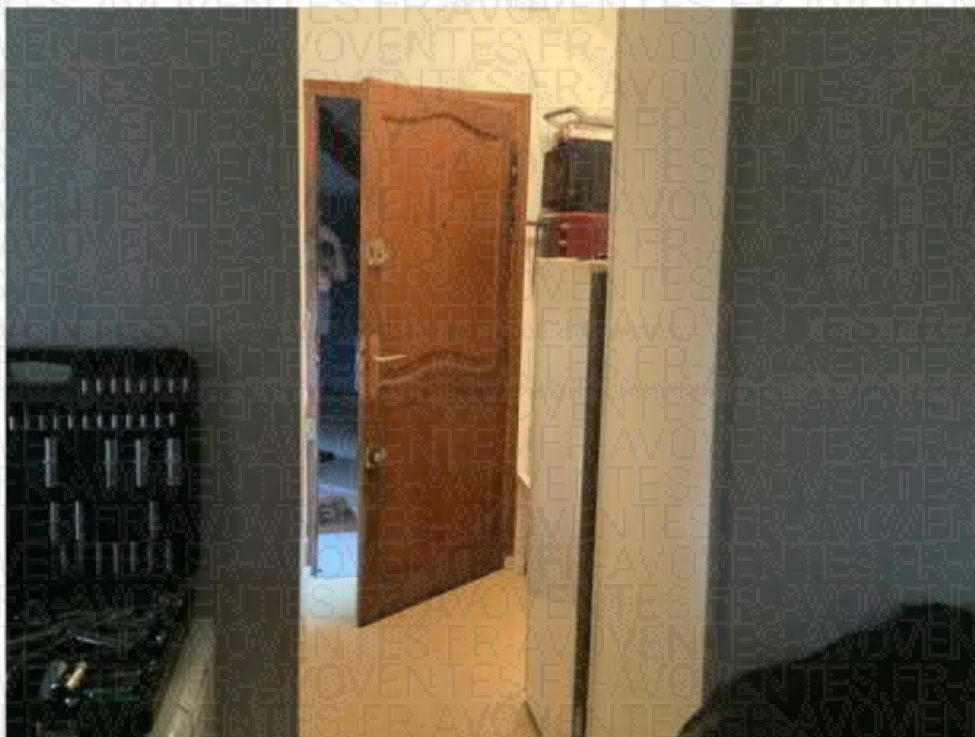
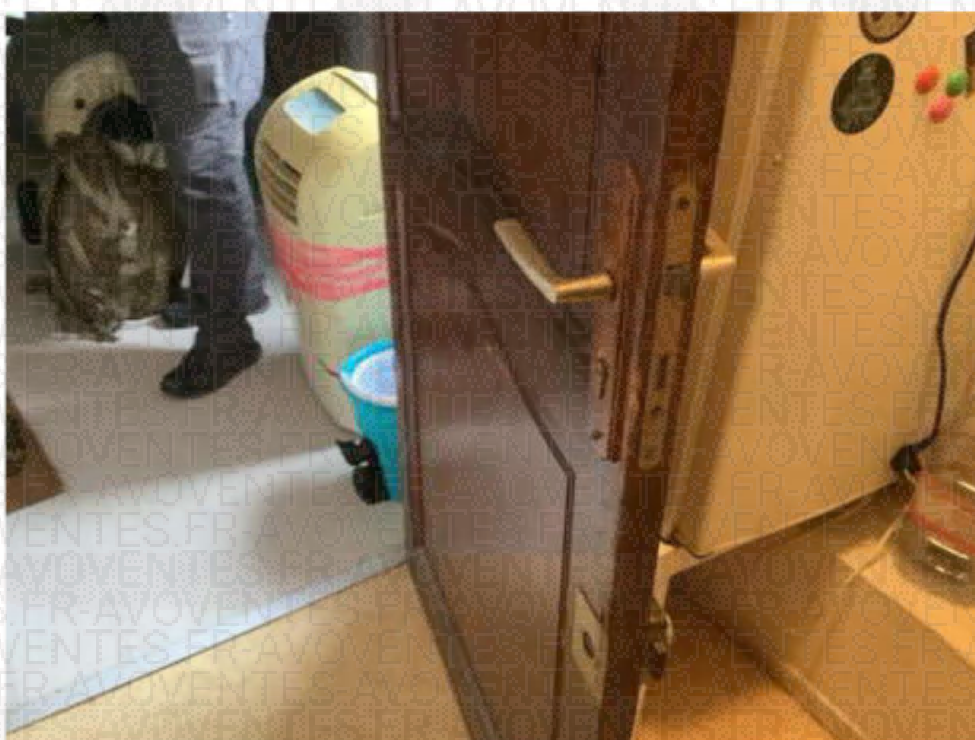
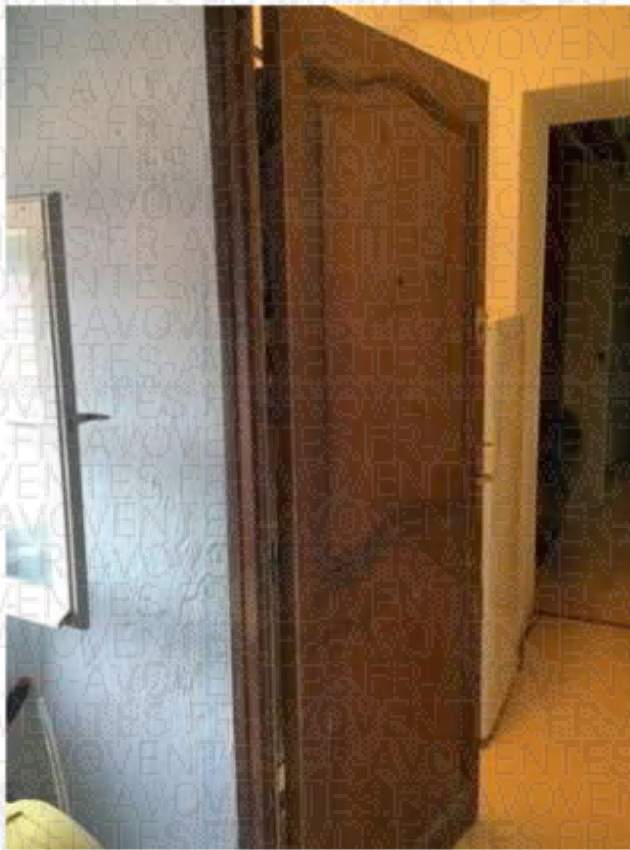
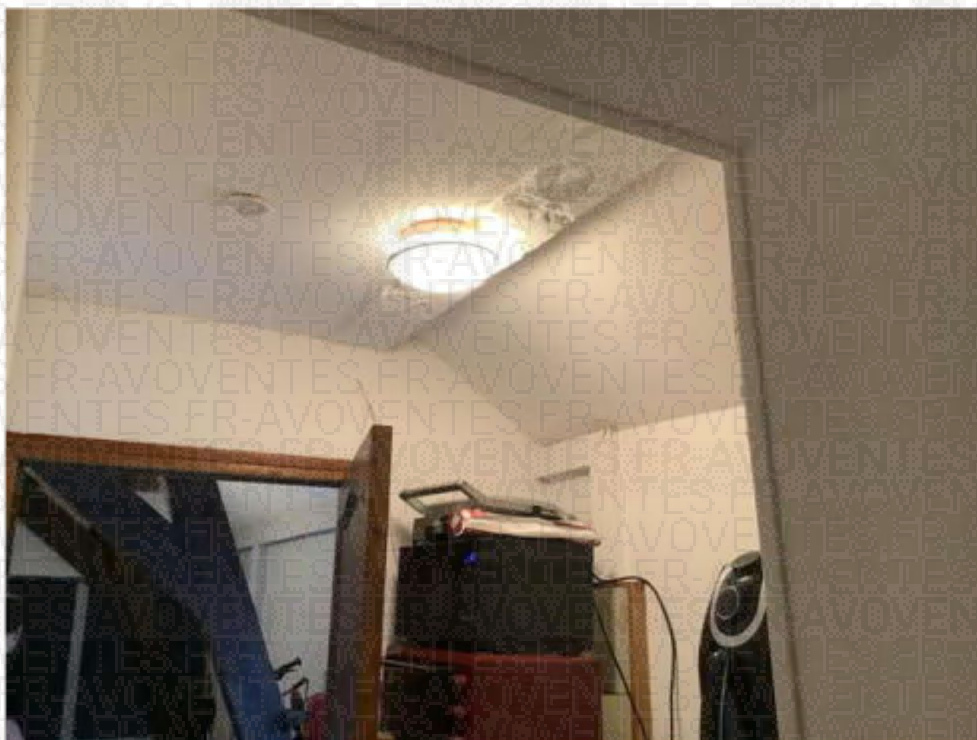
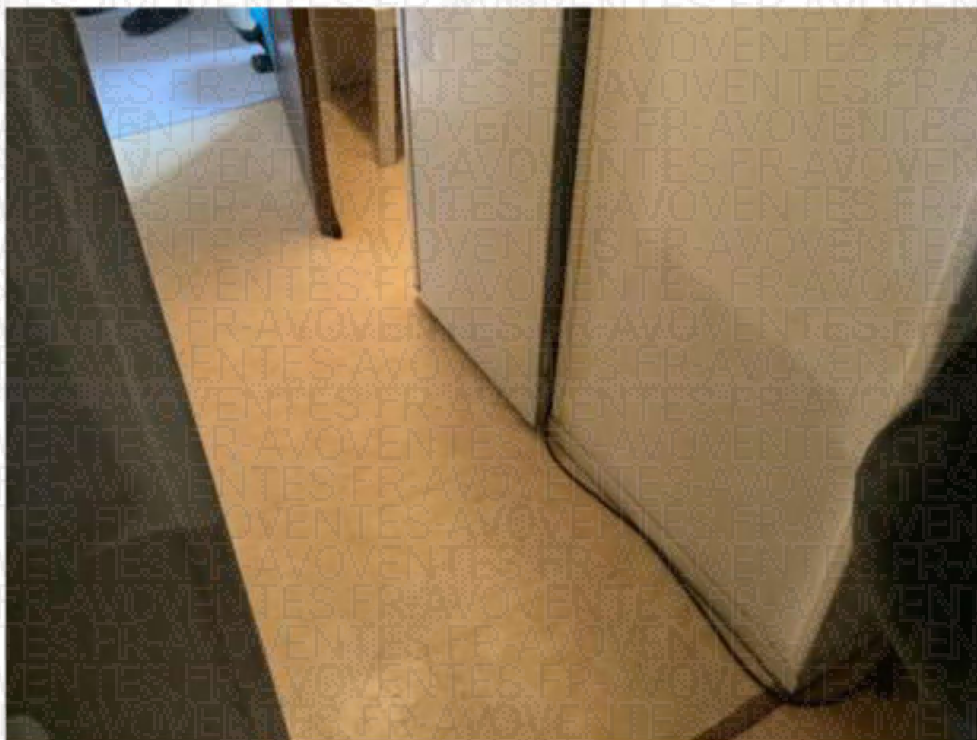
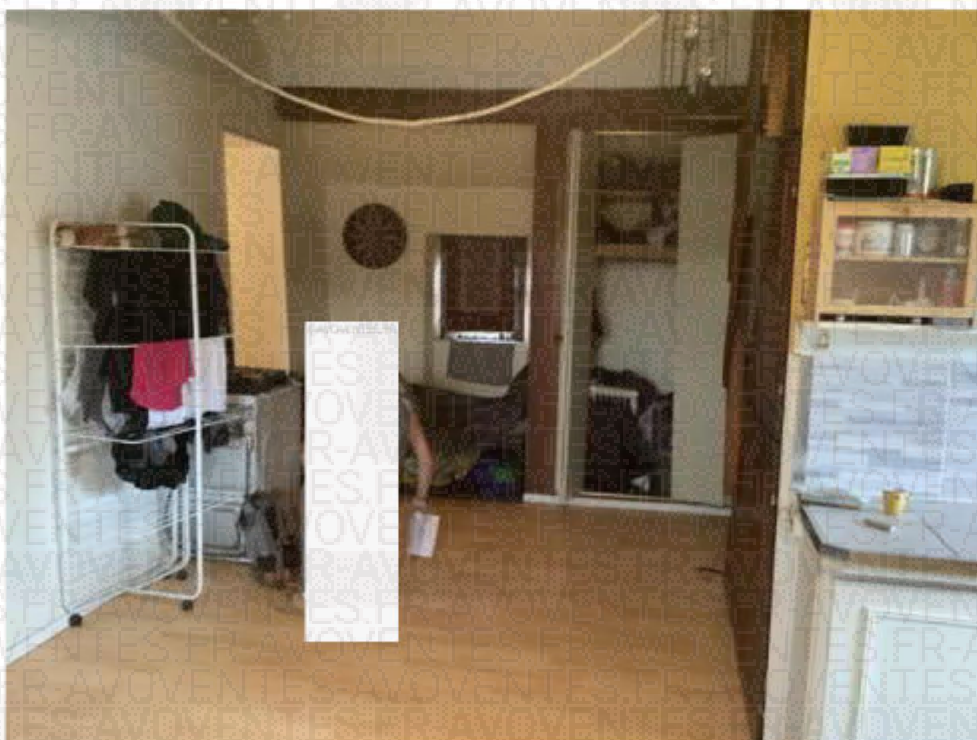
## 2ème étage: 3ème porte au fond

Présence du tableau électrique inaccessible dans l'entrée.

Je note un défaut de planéité du sol de l'appartement.

Le linoléum est endommagé par endroits.

Espace douche: très sale- un wc réservoir dossier avec lunette et abattant -un lavabo sur pied.

L'ensemble n'est pas en bon état.

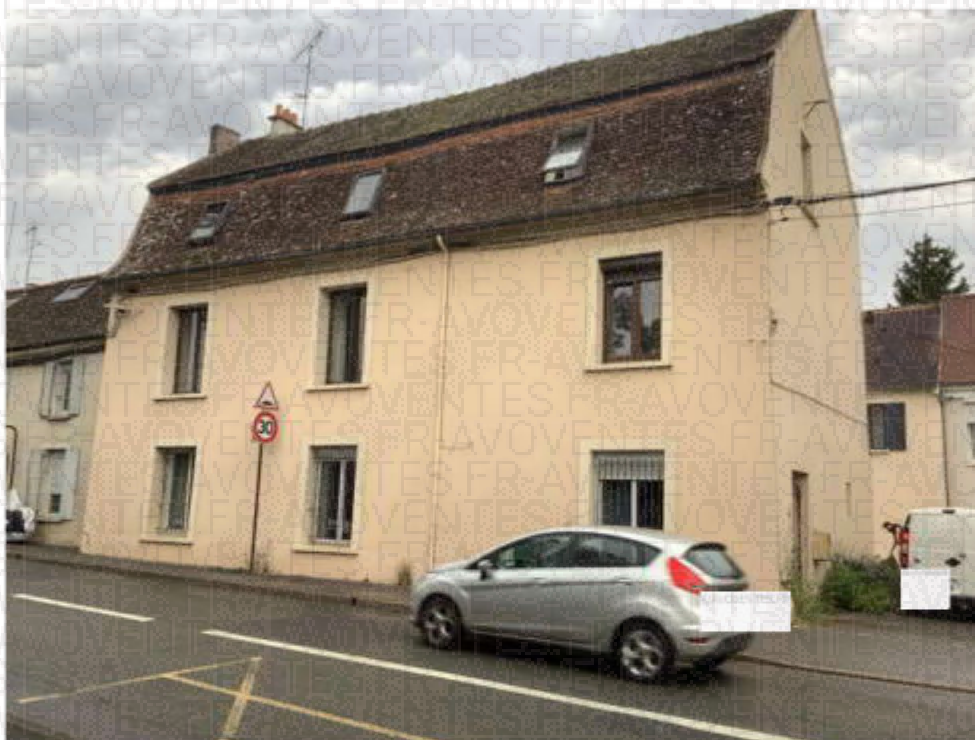
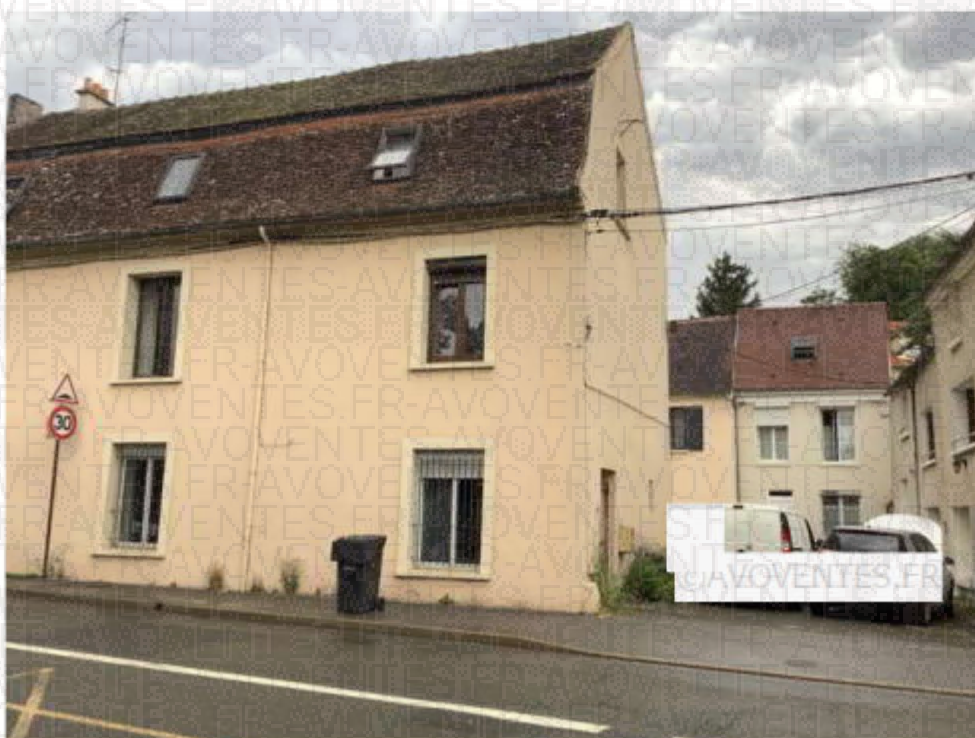
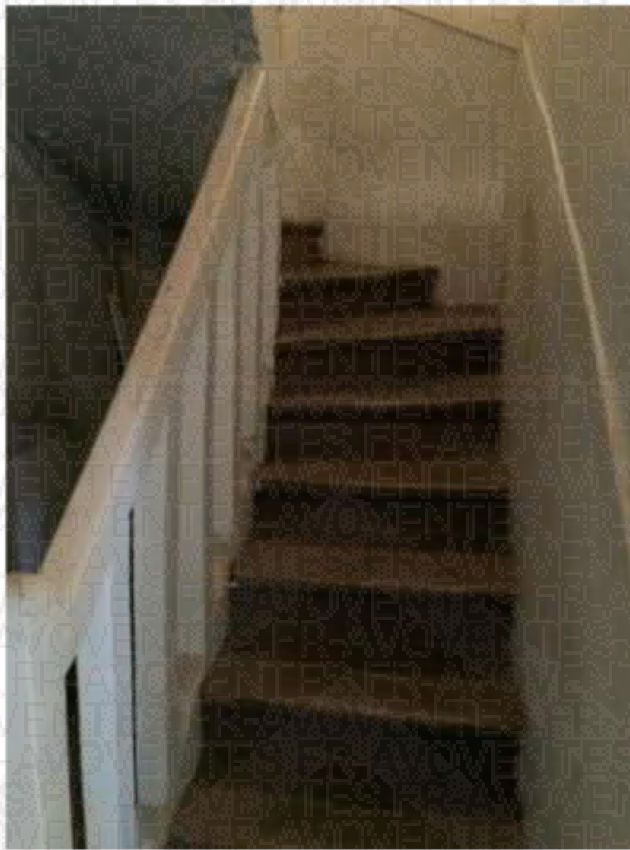
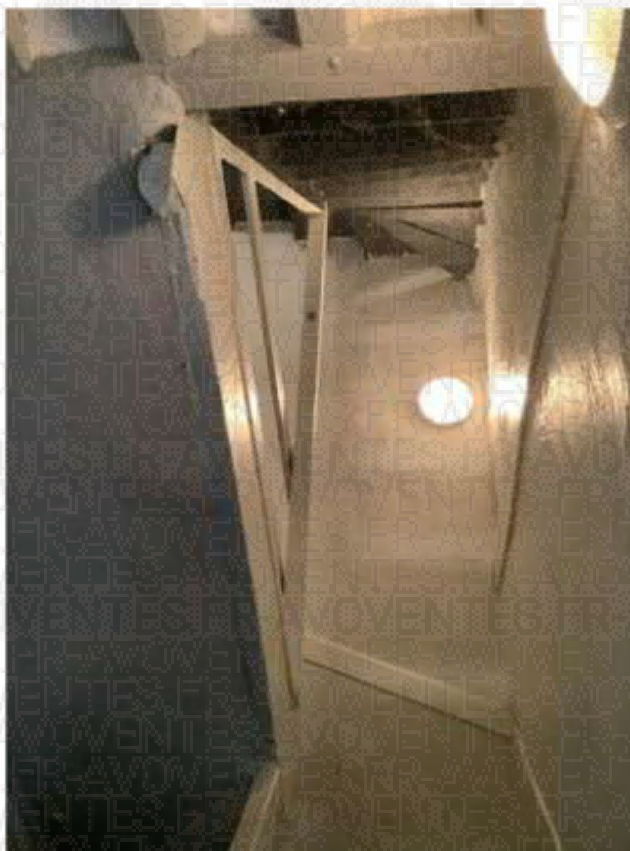
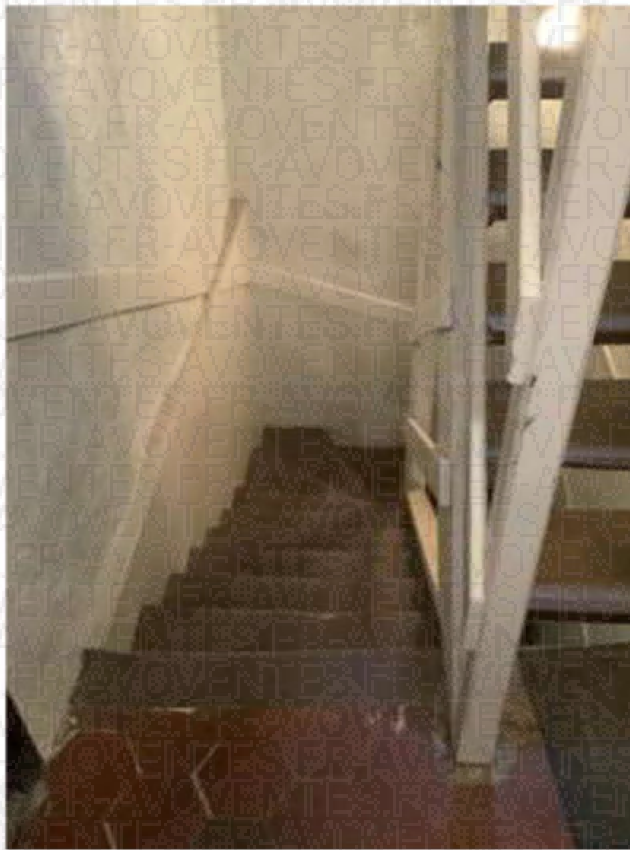
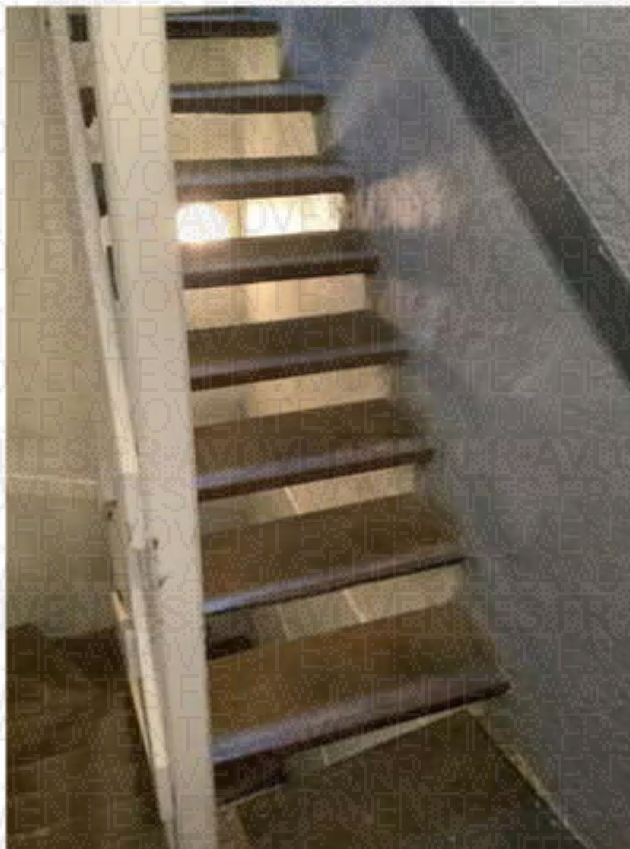
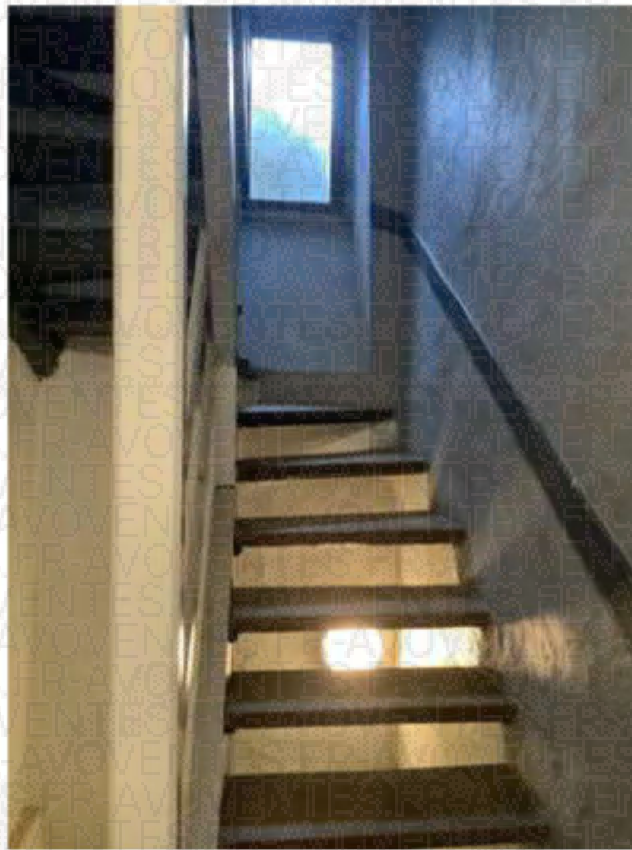
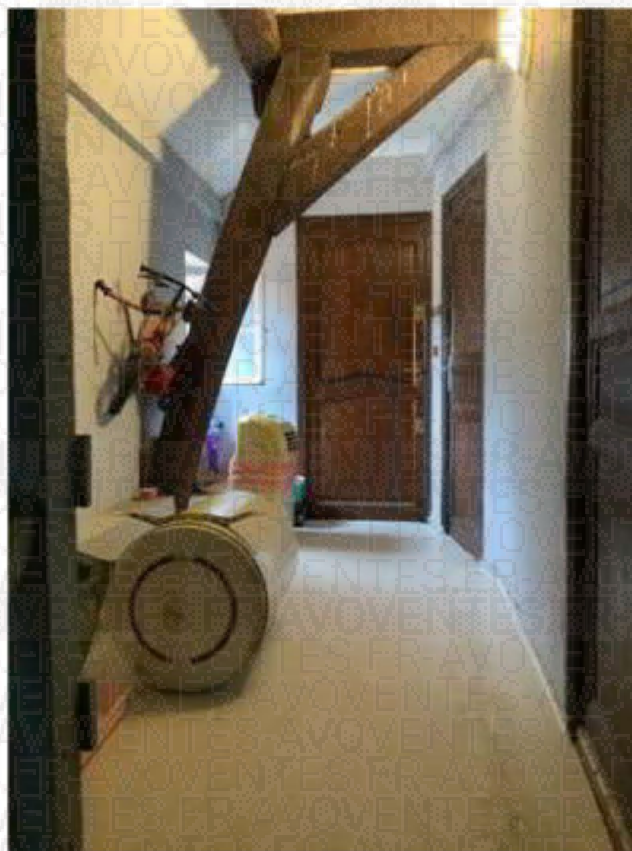
## Parties communes

L'ensemble est ancien et d'aspect peu engageant.

La couverture ne semble pas récente : présence de tuiles plates recouvertes de mousse. Tuiles mécaniques sur la partie arrière située au-dessus des garages.

Façades : les enduits sont sales par endroits.

Les boîtes aux lettres en façade arrière sont en mauvais état.

La cage d'escalier est d'aspect ancien, les marches et mains courantes en bois, les murs sont peints.
