# PROCES VERBAL DE DESCRIPTION

**MARDI DIX JANVIER**  
**DEUX MILLE VINGT TROIS**  
**à 10 heures 20 à 11 heures 25**

Une MAISON D'HABITATION sise 14 rue de Villeparisis à MITRY MORY (Seine et Marne).  
Le tout cadastré lieudit « 14 rue de Villepariss » section AC numéro 280 pour une contenance de 4 ares et 55 centiares.

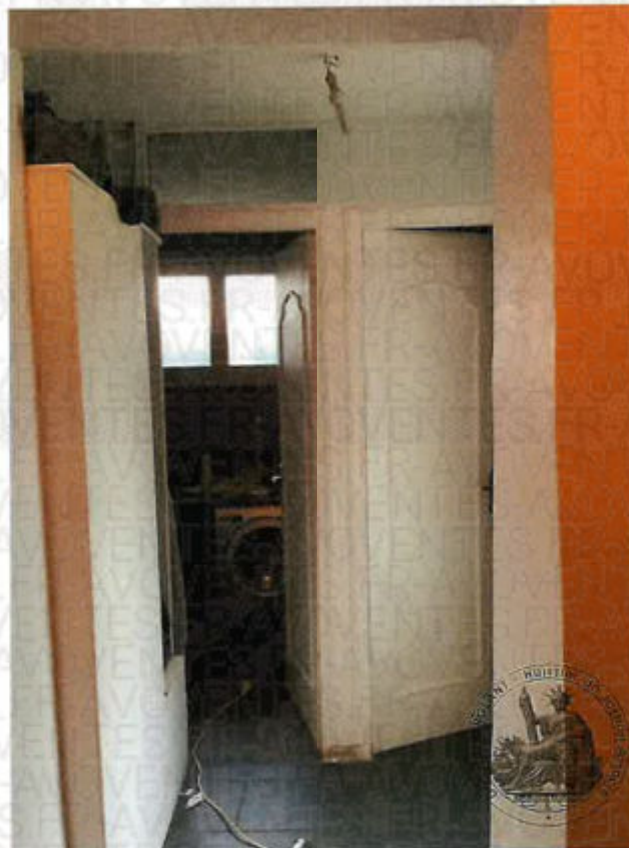
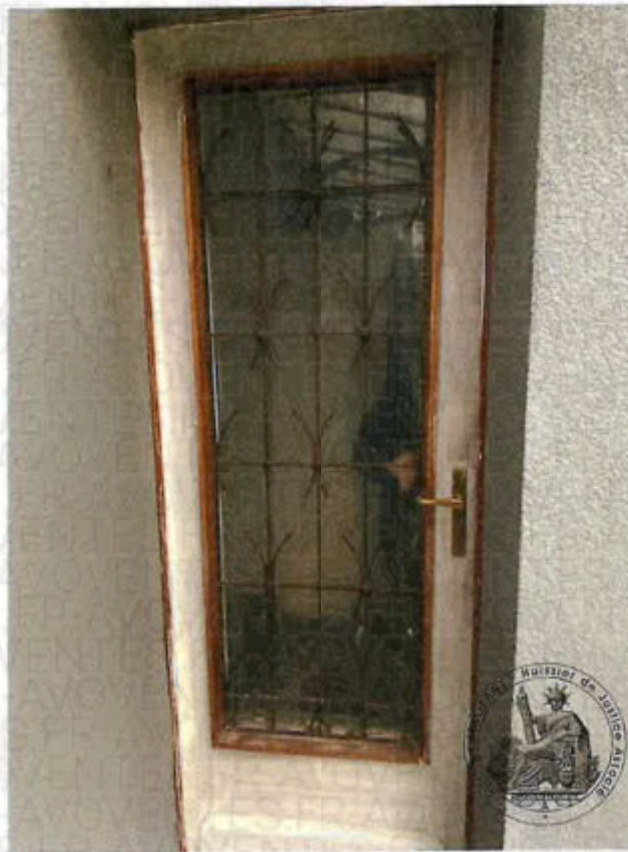
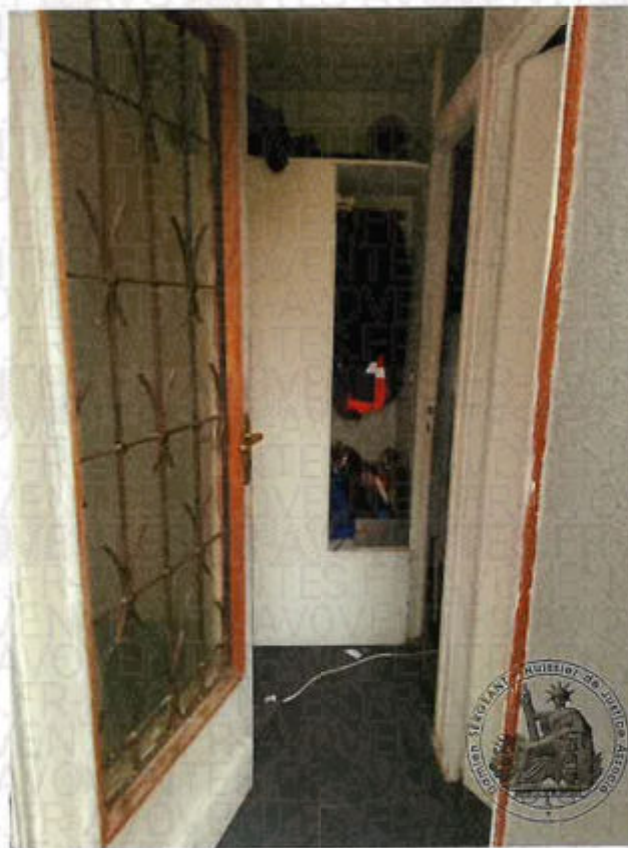
##### ENTRÉE

L'accès s'effectue par une porte d'entrée en état d'usage normal. La vitre est fêlée.

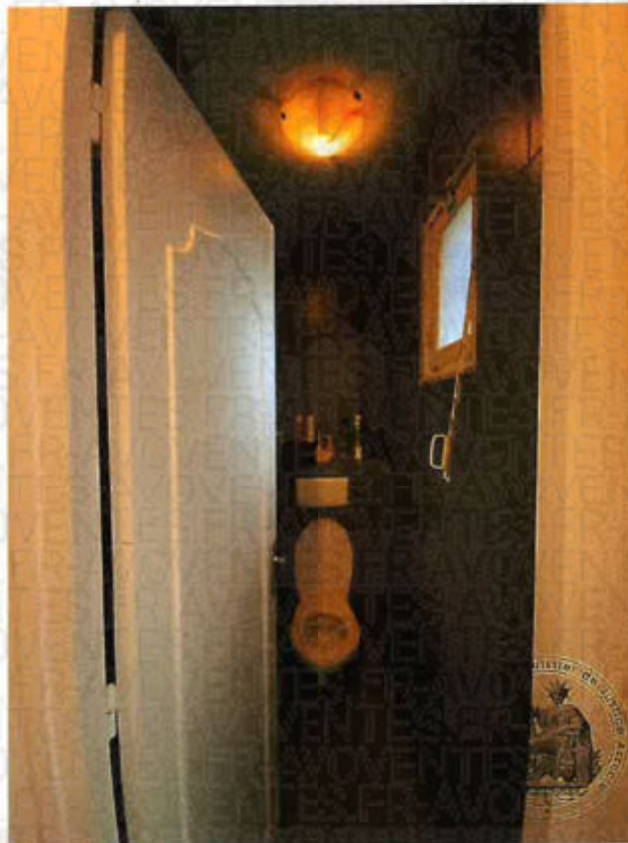
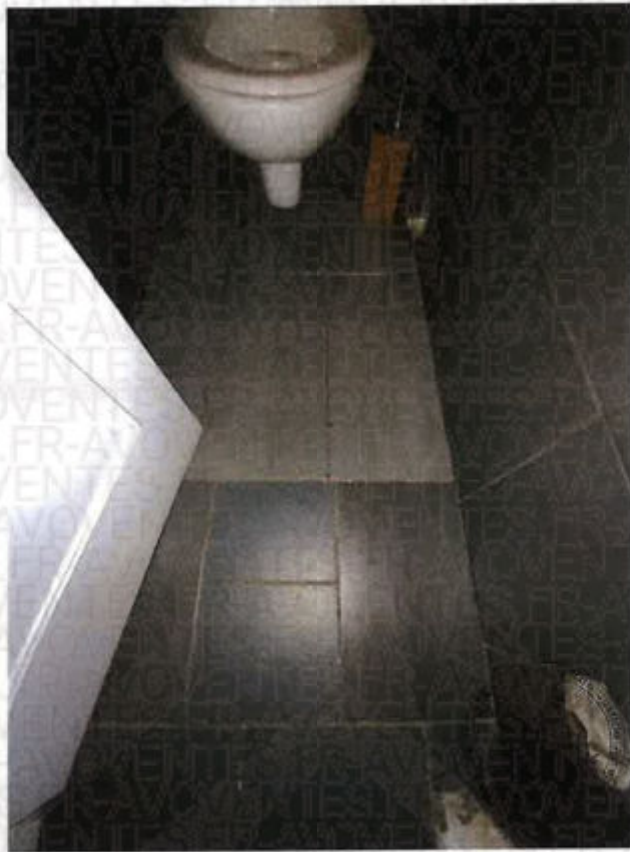
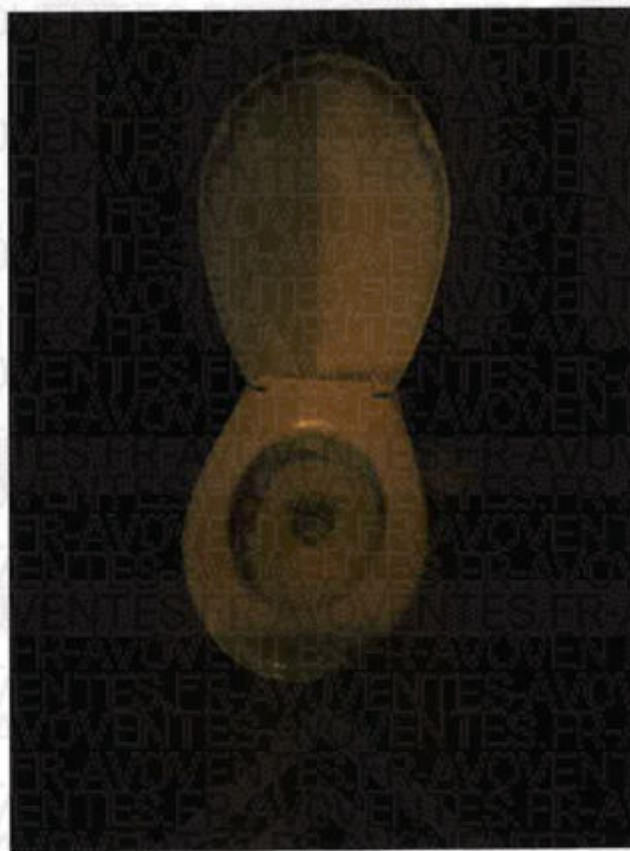
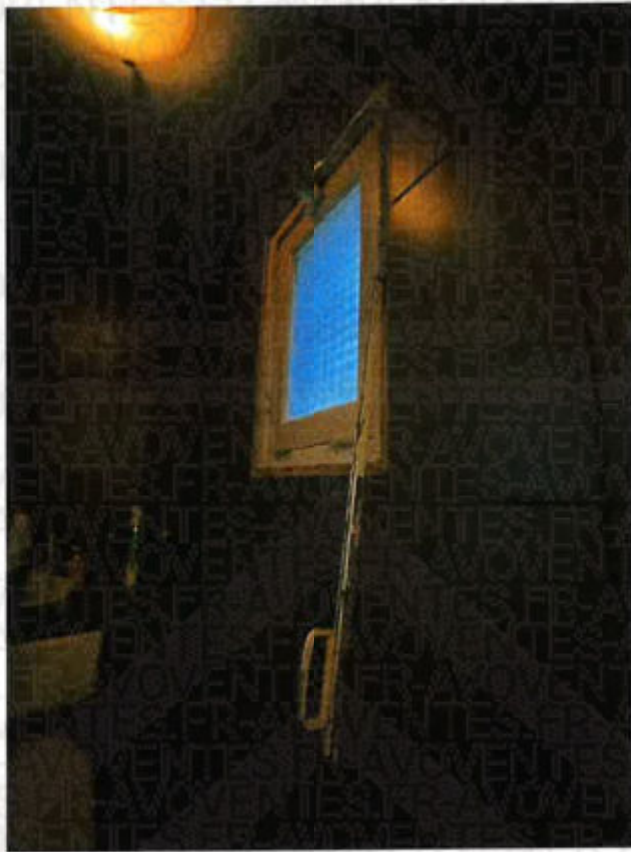
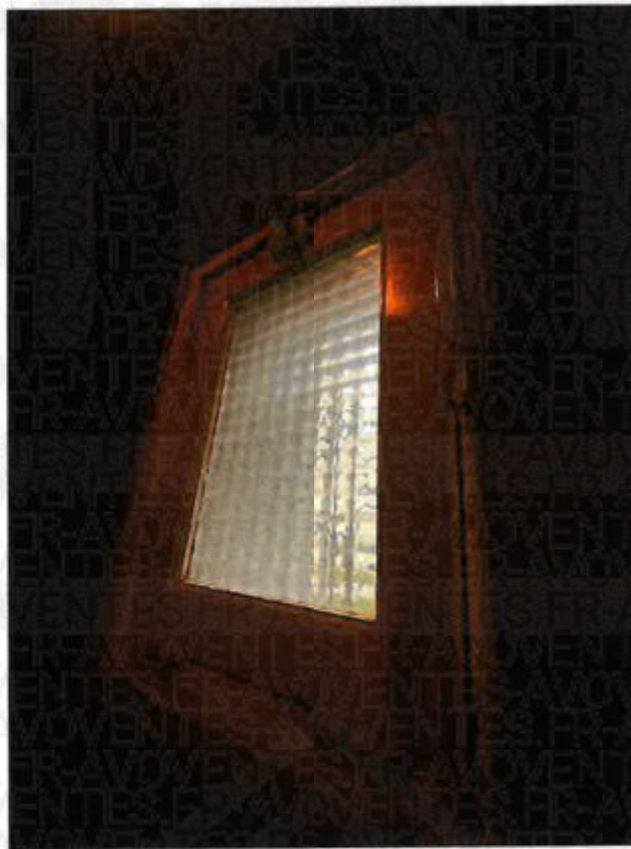
## LIEUX D'AISANCE (1ÈRE PORTE DROITE DEPUIS L'ENTRÉE)

L'éclairage naturel de la pièce est assuré par une fenêtres en état d'usage normal, châssis bois, simple vitrage. La commande d'ouverture est décrochée du mur.

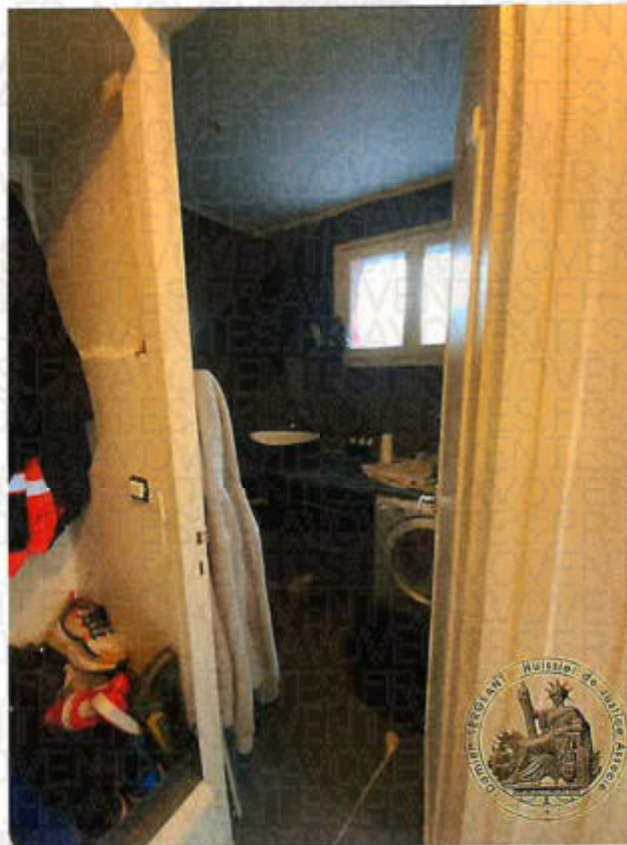
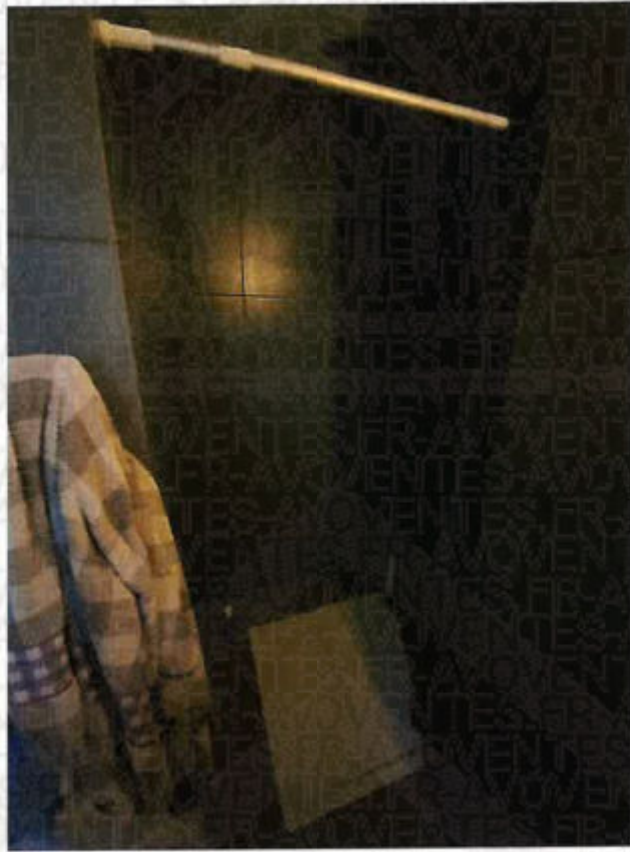
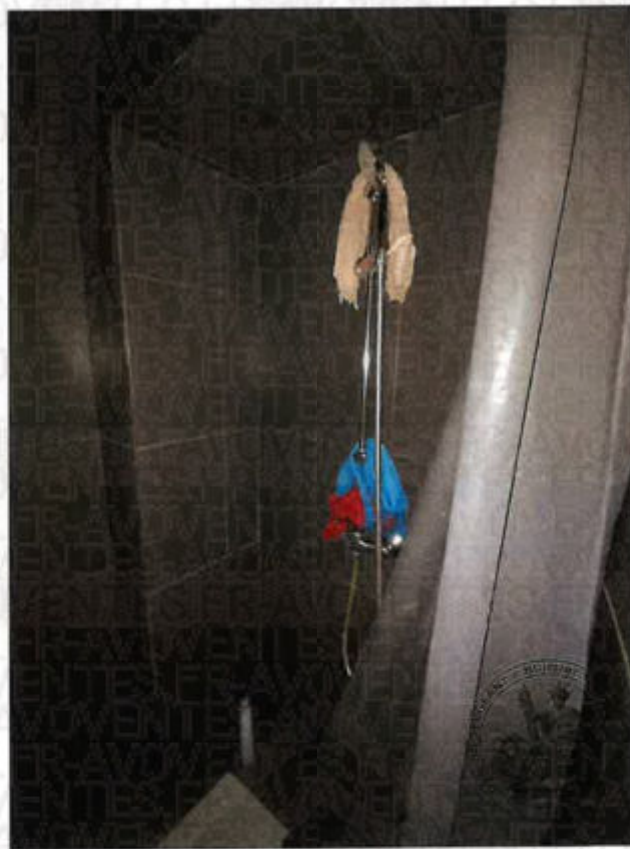
## SALLE D'EAU (2ÈME PORTE DROITE DEPUIS L'ENTRÉE)

Les murs sont recouverts de faïence en état d'usage normal. Les joints ne sont pas finalisés.

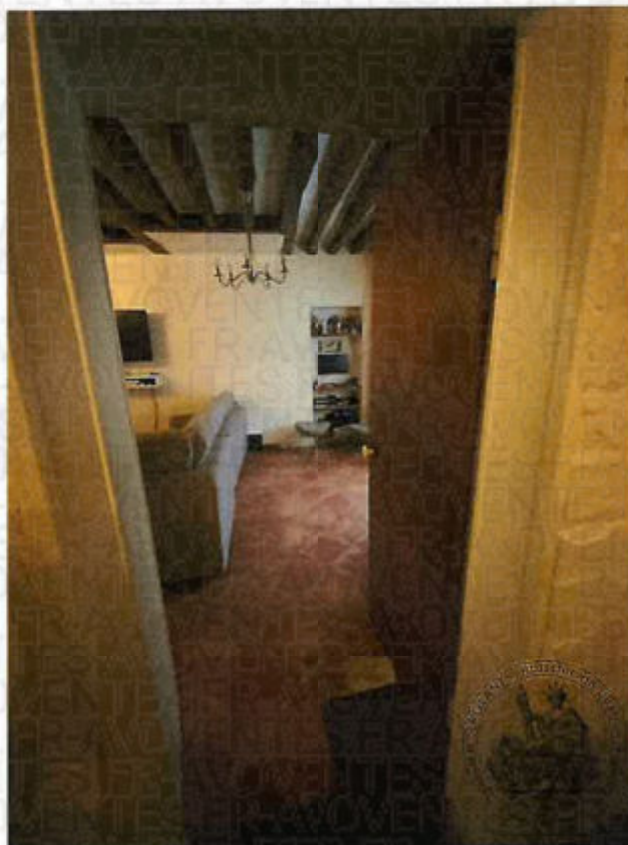
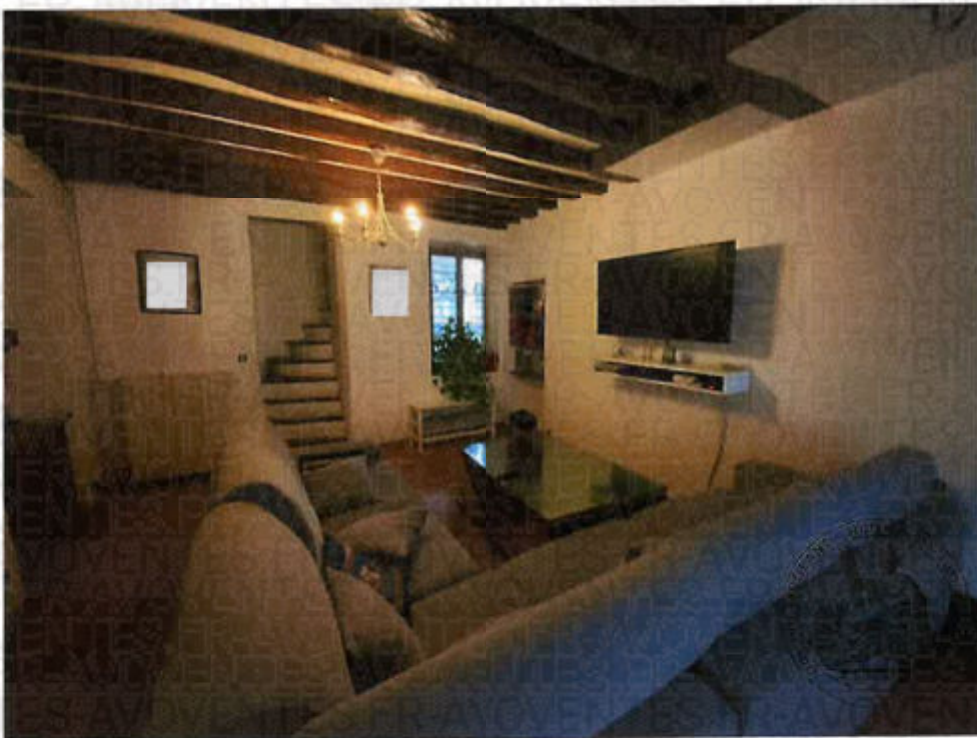
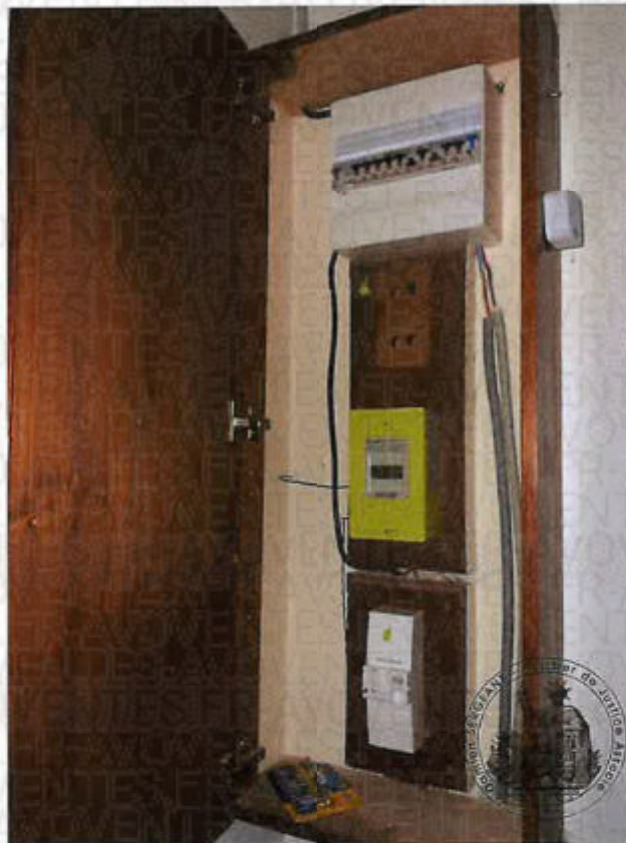
## **SALON**

Les murs sont recouverts de peinture en état d'usage normal. Je relève une trace (de fuite à gauche de l'escalier à l'aplomb de la salle de bains).

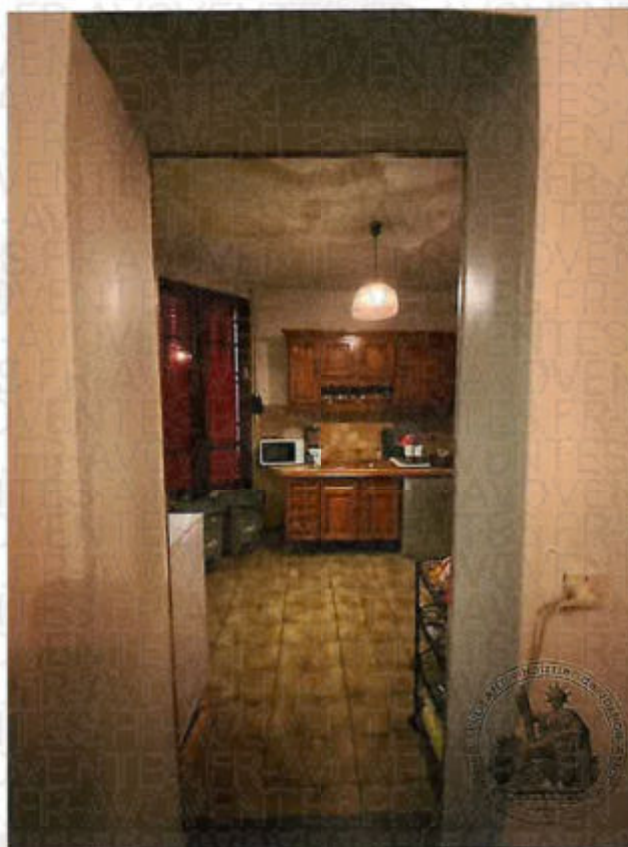
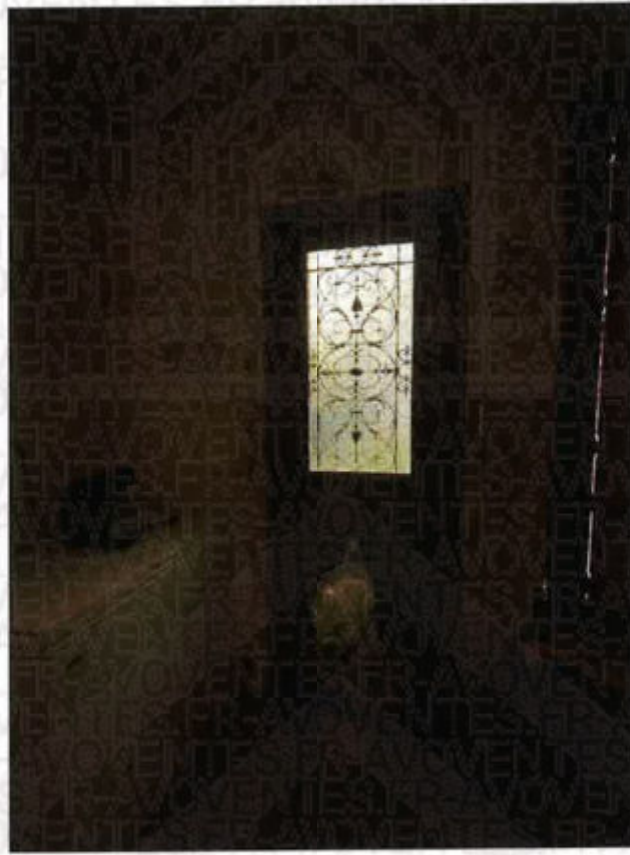
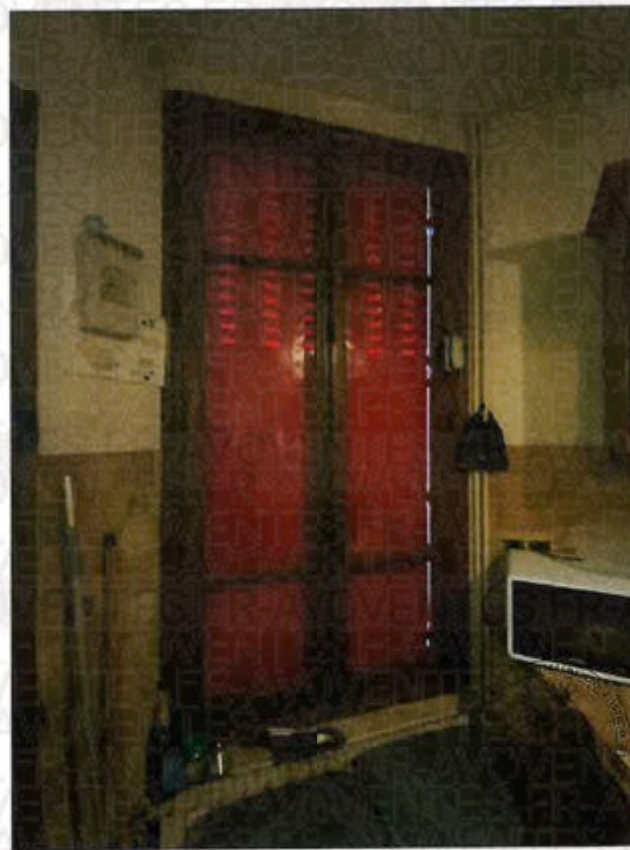
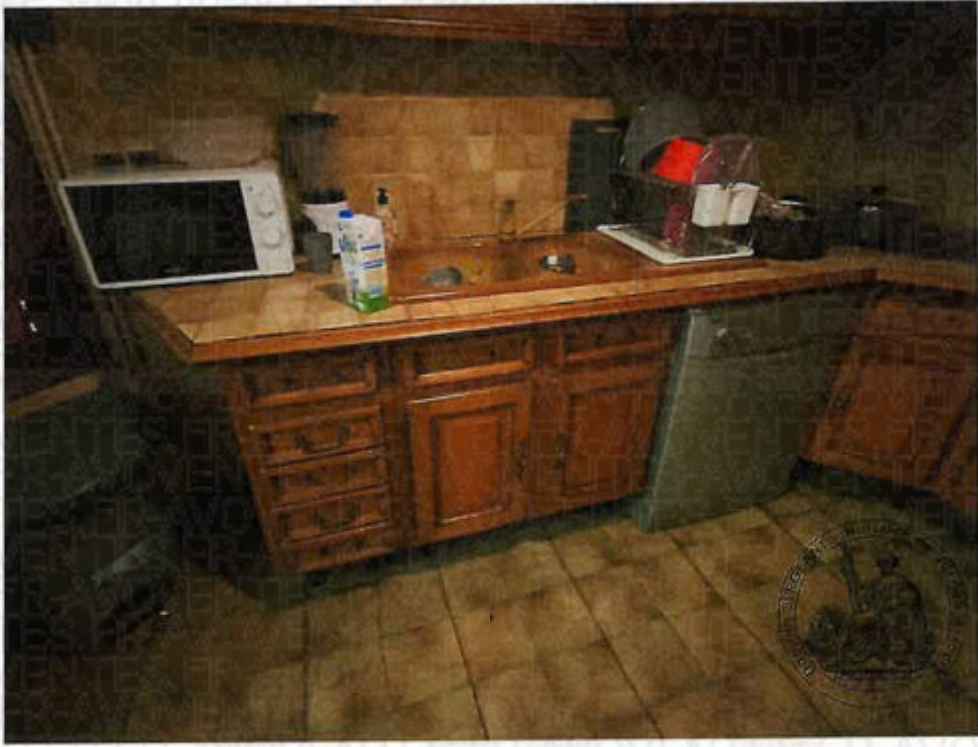
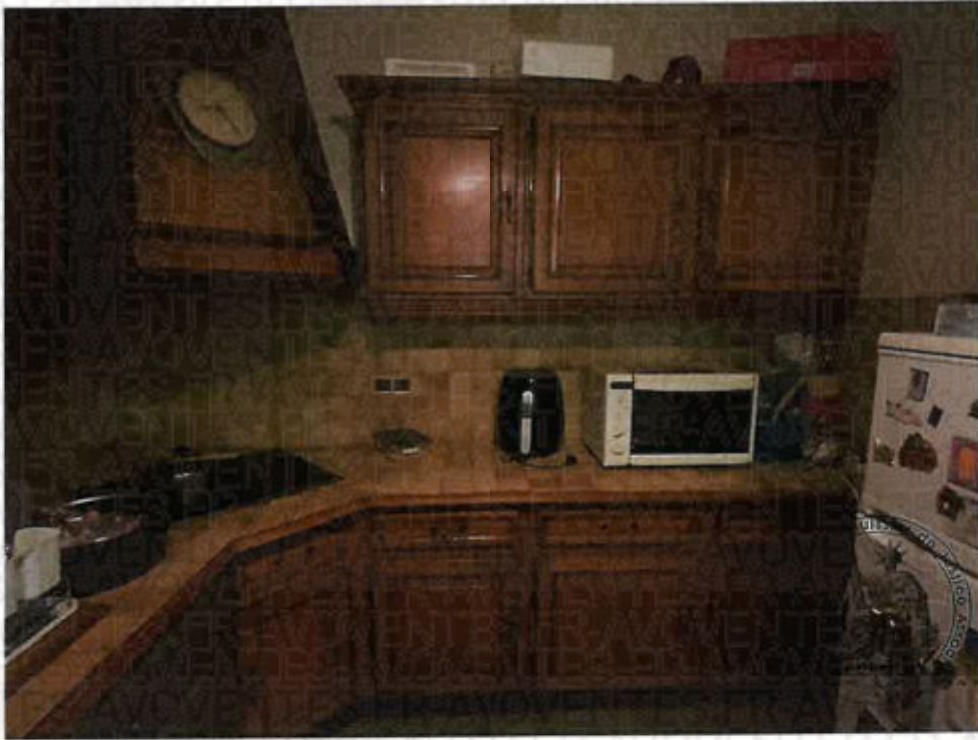
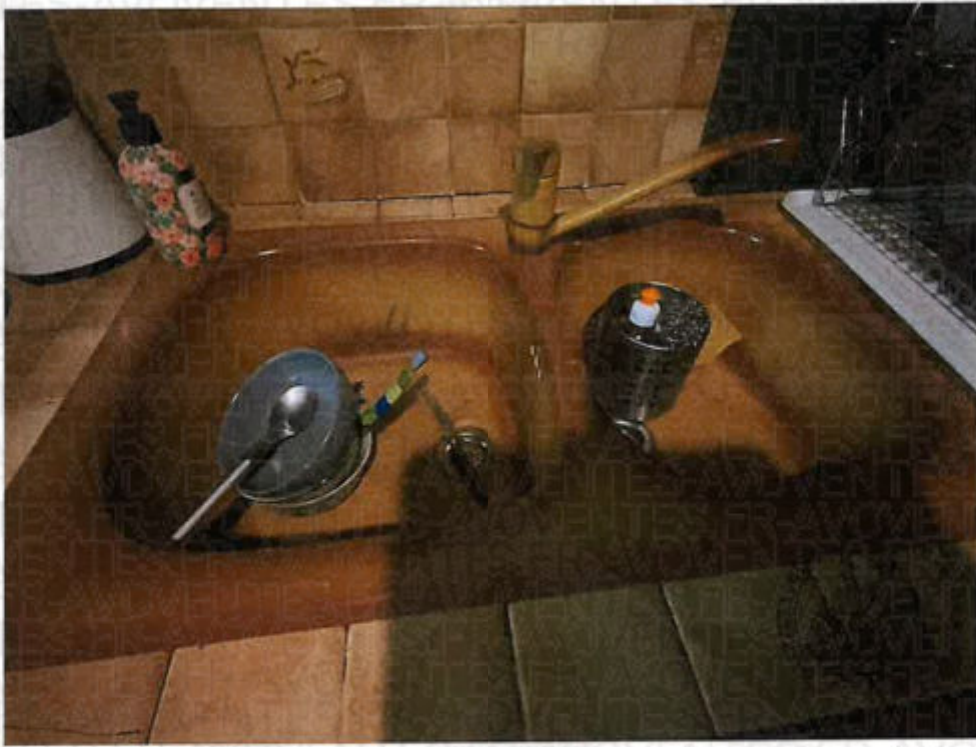
## CUISINE

Le sol est recouvert de carrelage en état moyen. Je relève quelques éclats.

Le plafond est recouvert de peinture en mauvais état. Je relève une trace d'humidité (importante).

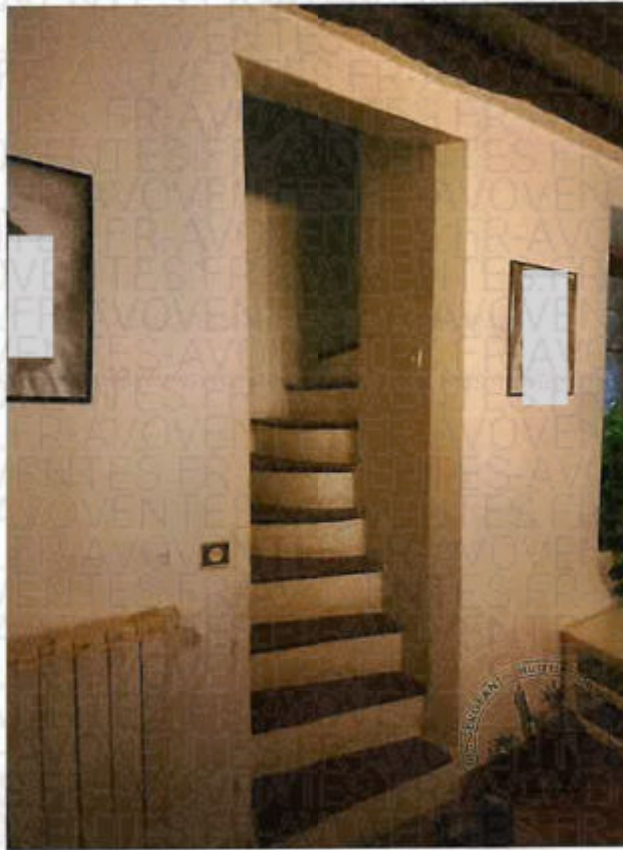
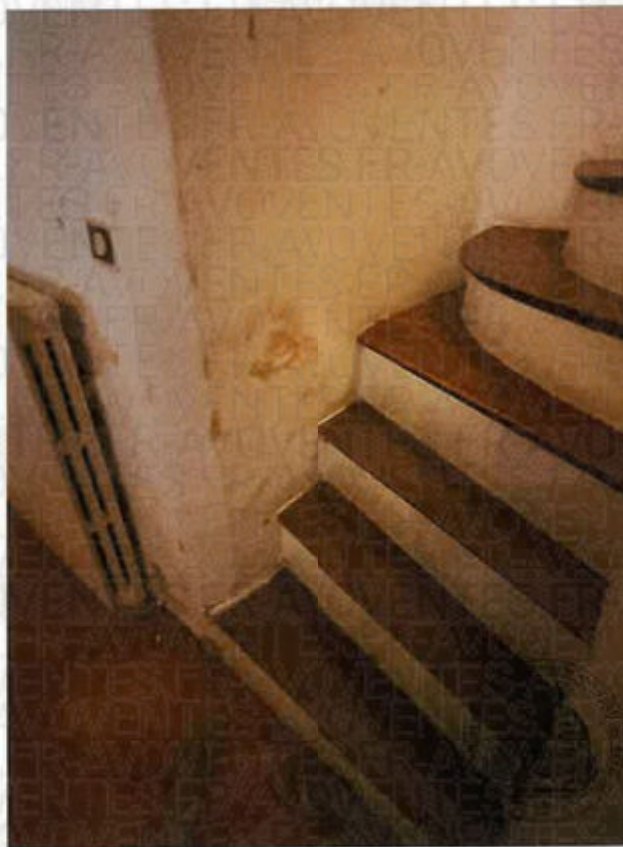
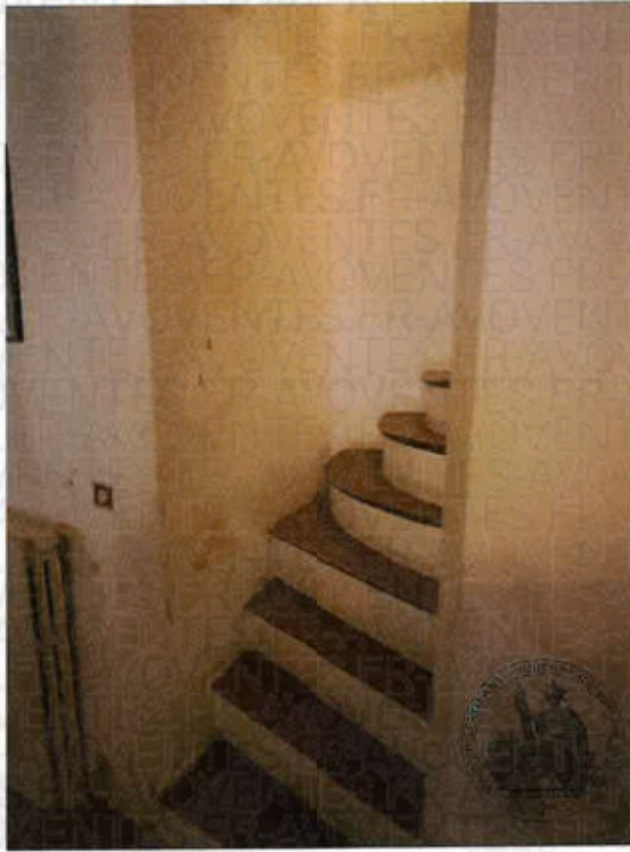
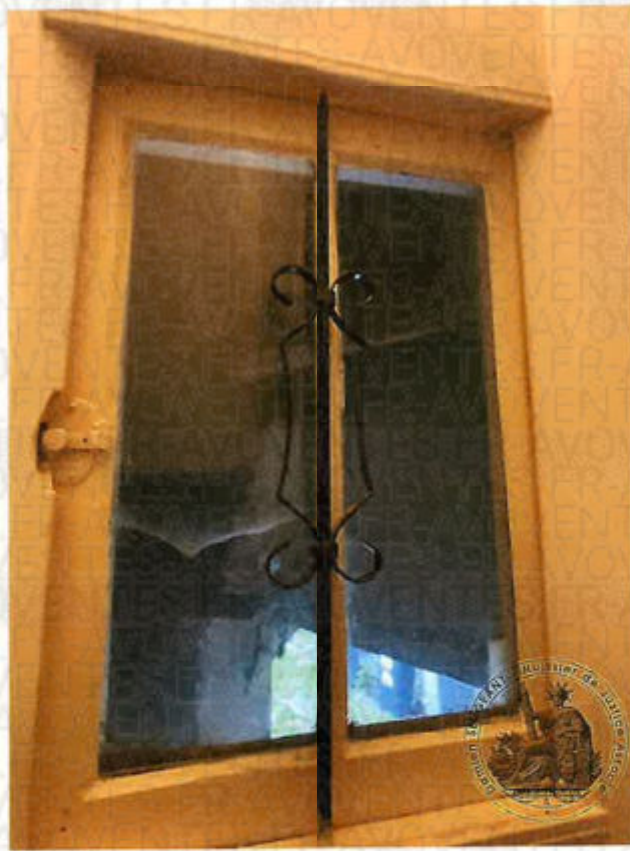
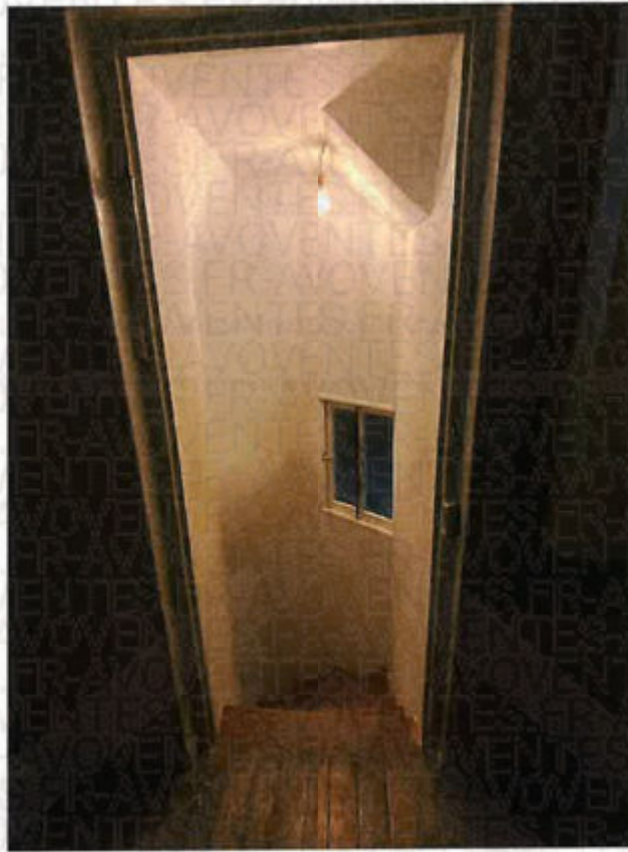
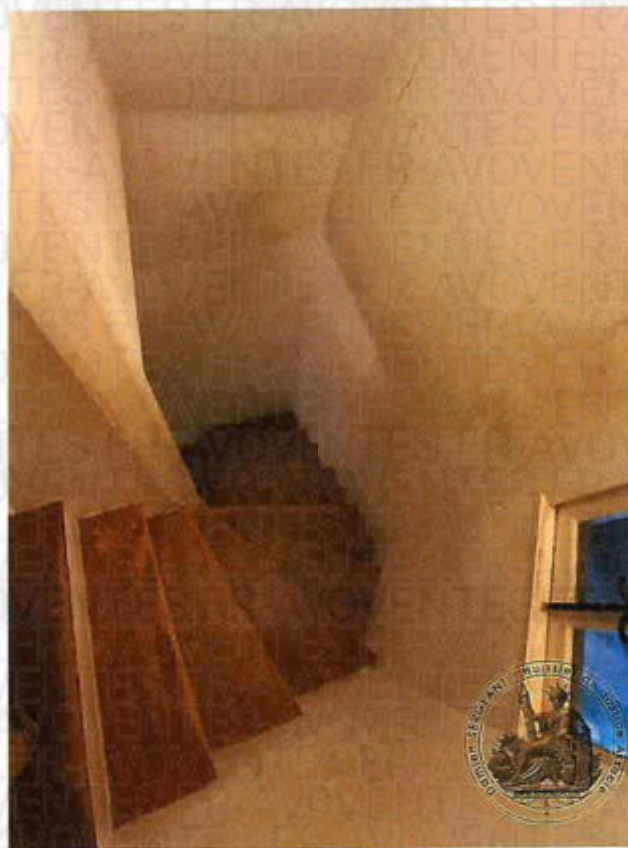
### CAGE D'ESCALIER

Les murs sont recouverts de peinture en état moyen. Présence d'une trace d'humidité.

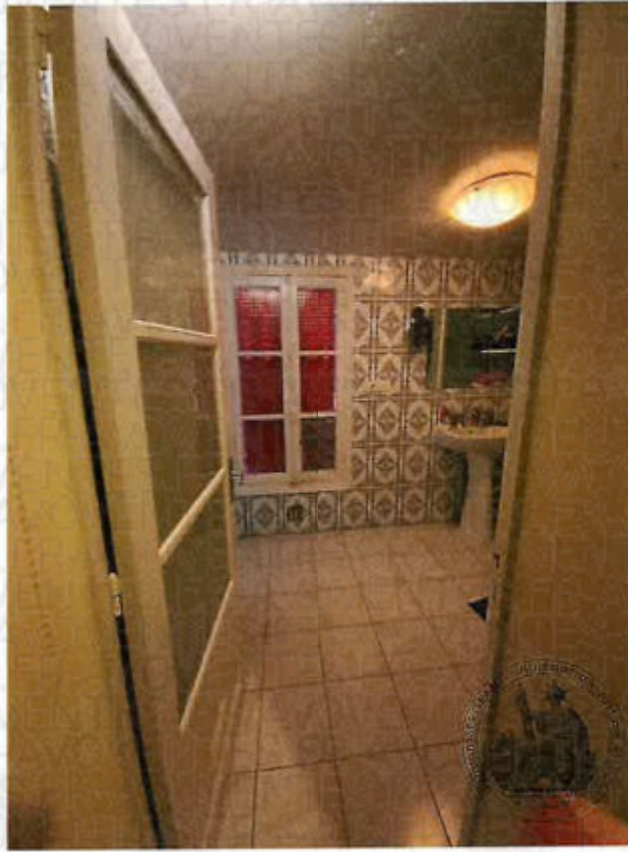
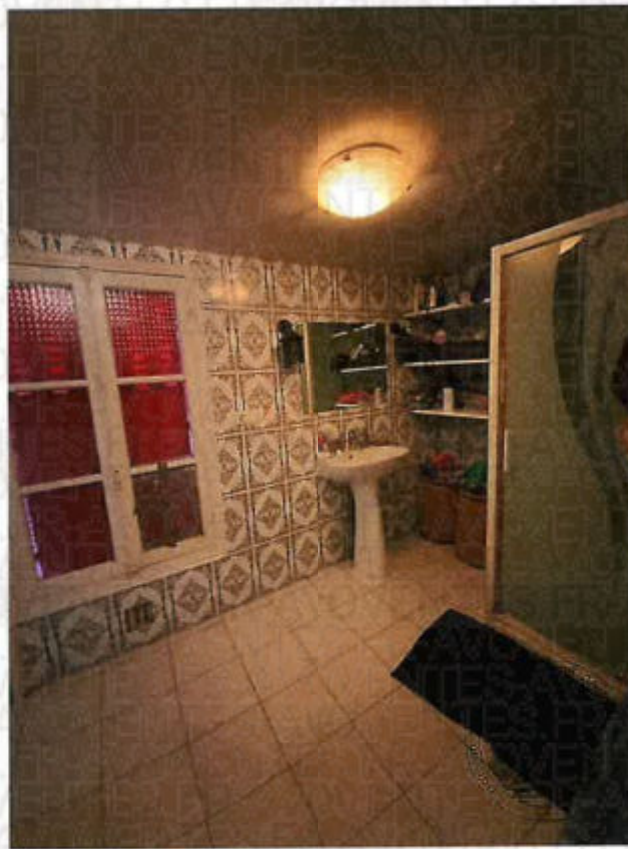
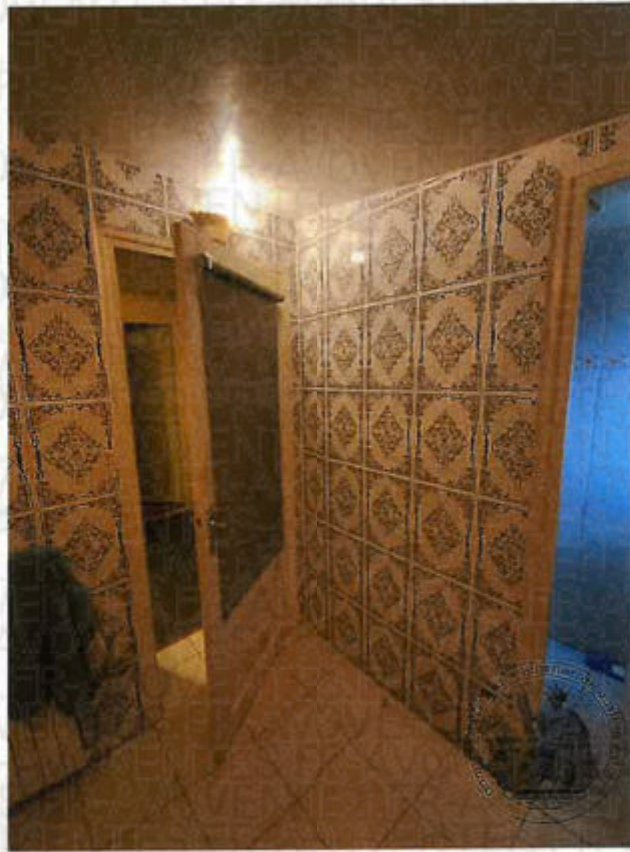
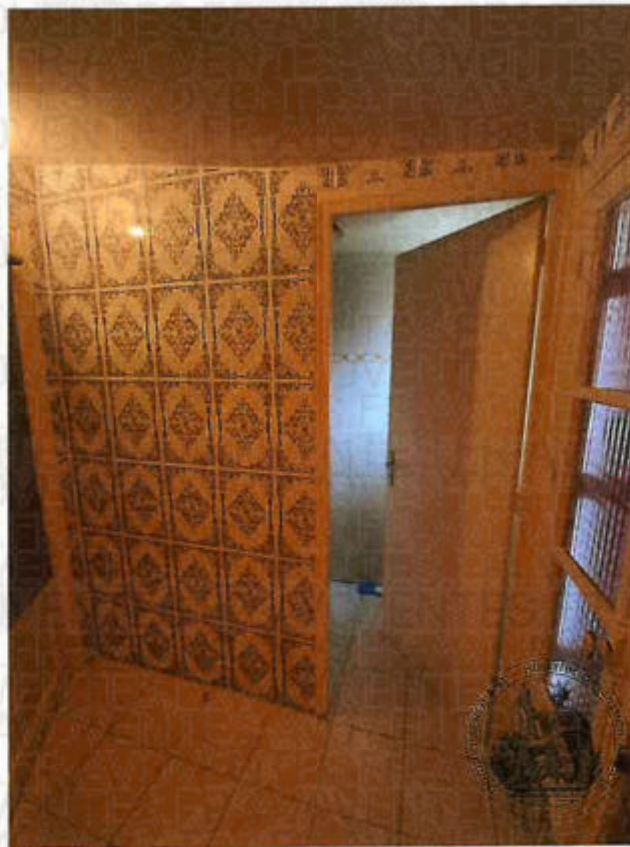
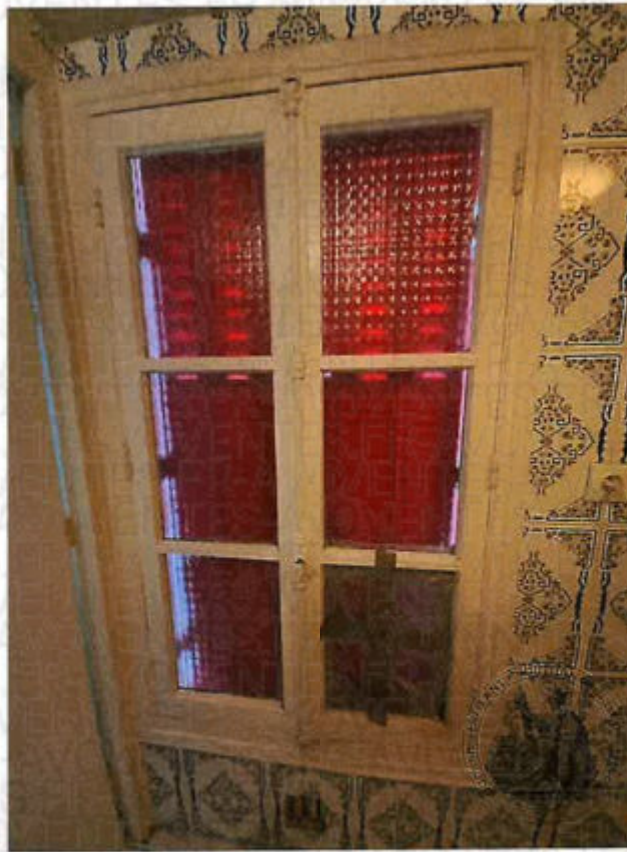
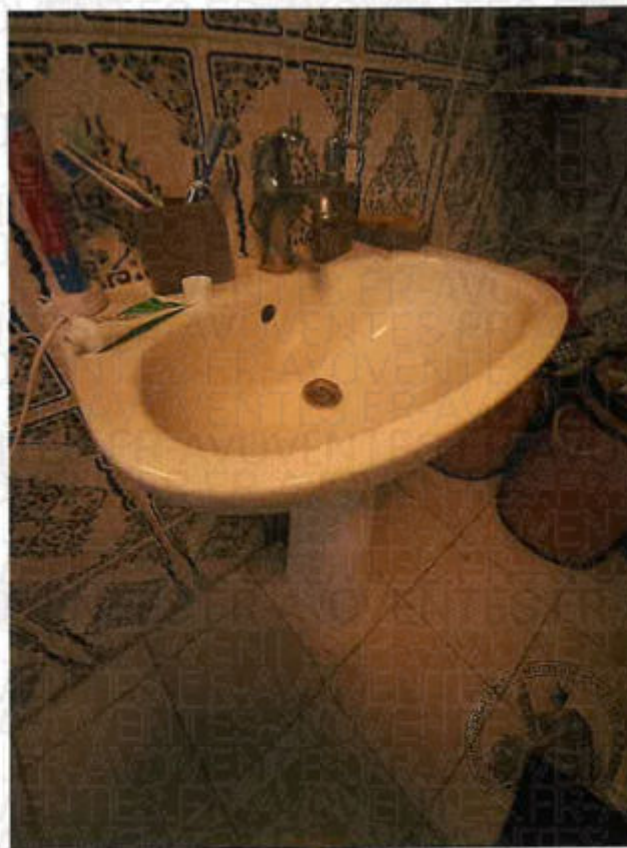
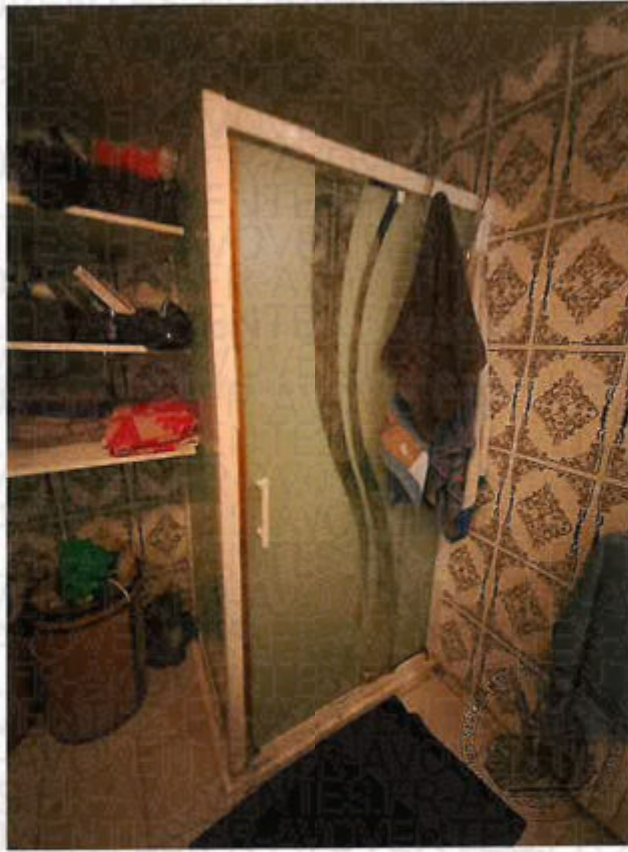
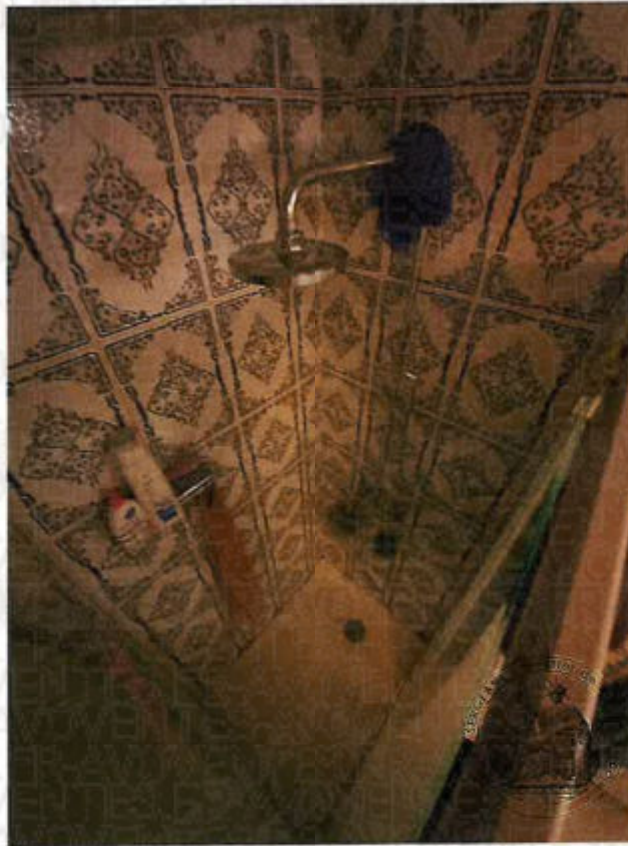
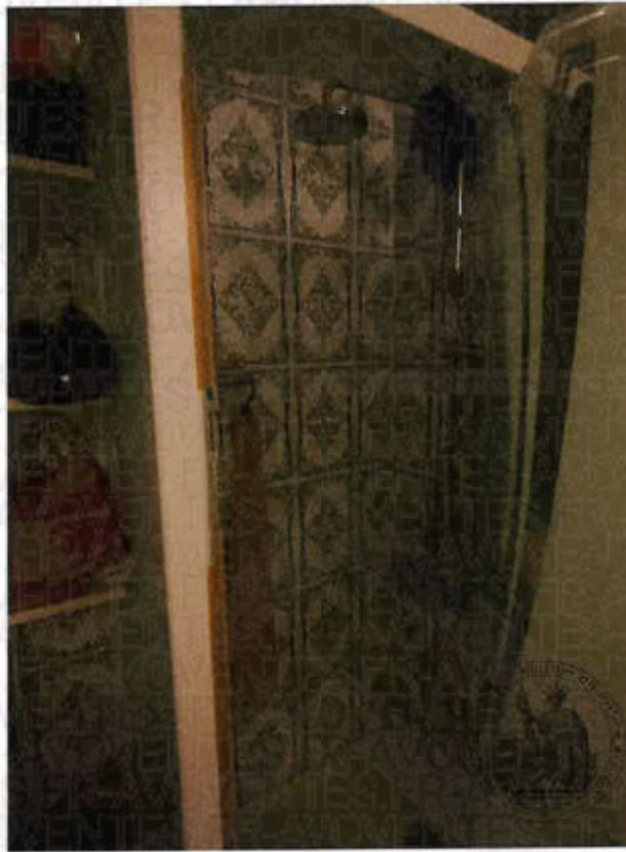
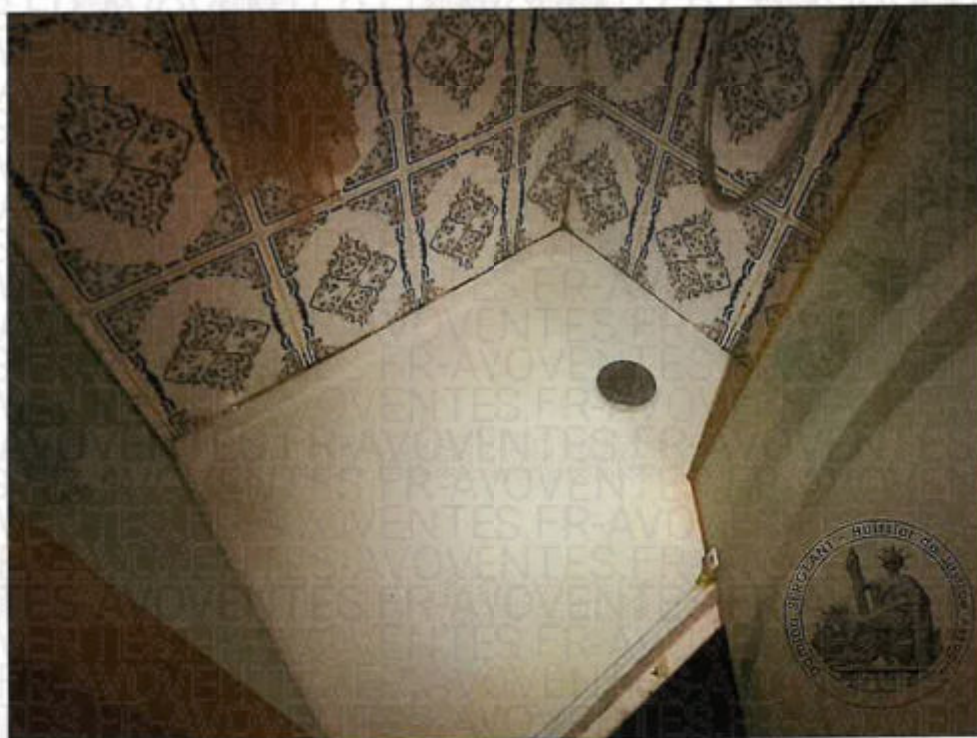
## SALLE D'EAU

Le plafond est recouvert de peinture en mauvais état, plafonnier. Je relève de multiples écailllements et quelques traces de champignons noirâtres.

L'éclairage naturel de la pièce est assuré par une ferêtres en état d'usage normal, ouverture battant double, châssis bois, simple vitrage, volet accordéon en fer. Une vitre est cassée.

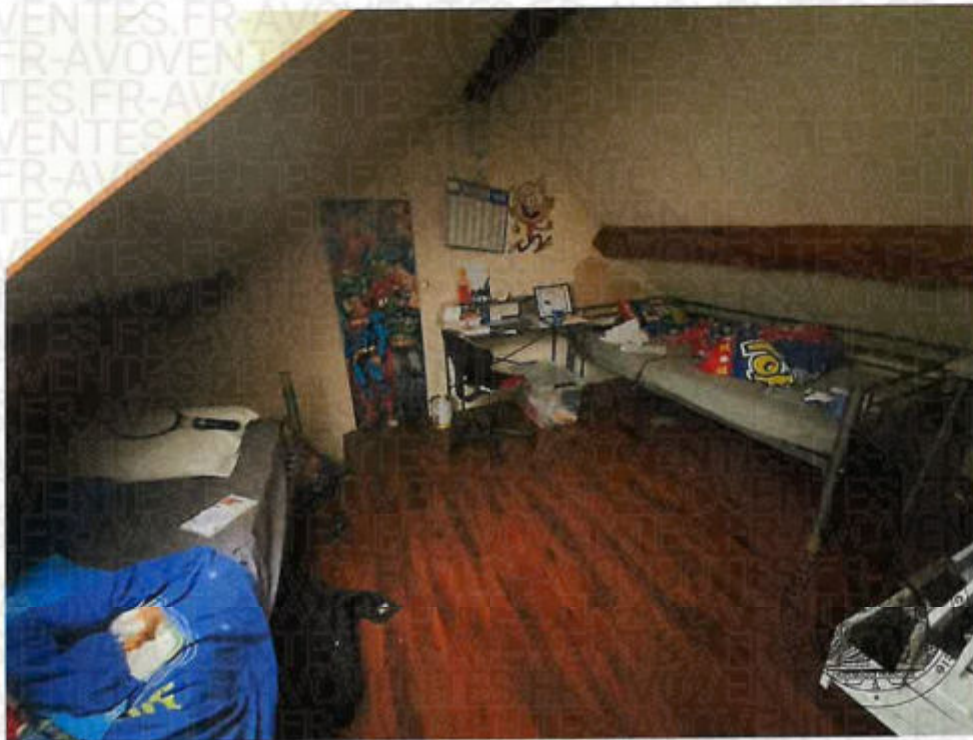
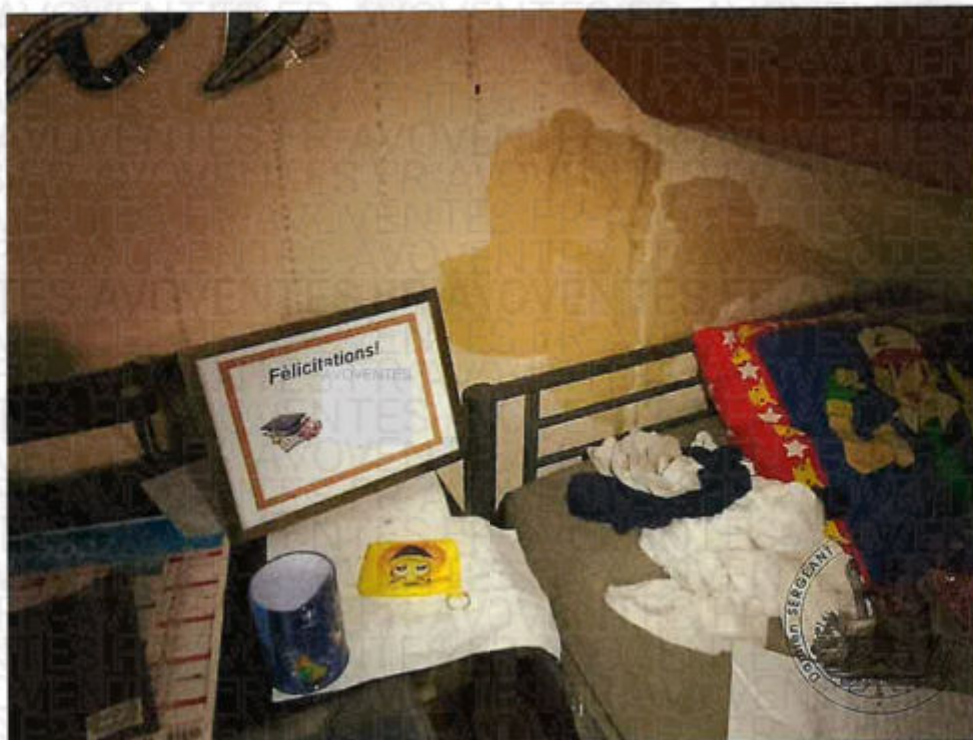
### CHAMBRE 3

Je relève l'absence de garde-corps autour de la trémie de l'escalier.
