# PROCES VERBAL DE DESCRIPTION

**MARDI DIX JANVIER**  
**DEUX MILLE VINGT TROIS**  
**à 10 heures 20 à 11 heures 25**

Une MAISON D'HABITATION sise 14 rue de Villeparisis à MITRY MORY (Seine et Marne).  
Le tout cadastré lieudit « 14 rue de Villepariss » section AC numéro 280 pour une contenance de 4 ares et 55 centiares.

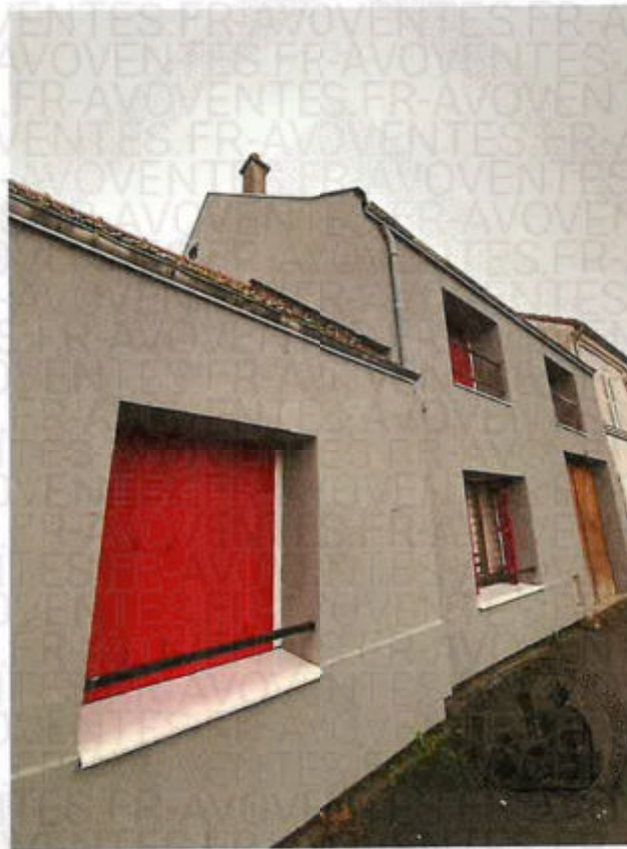
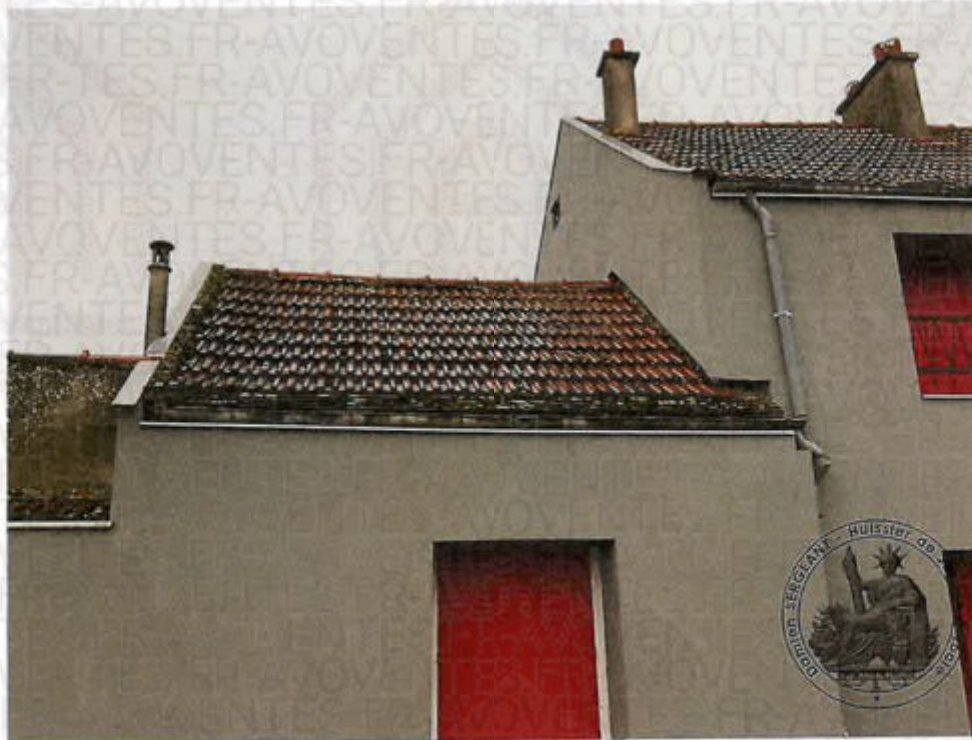
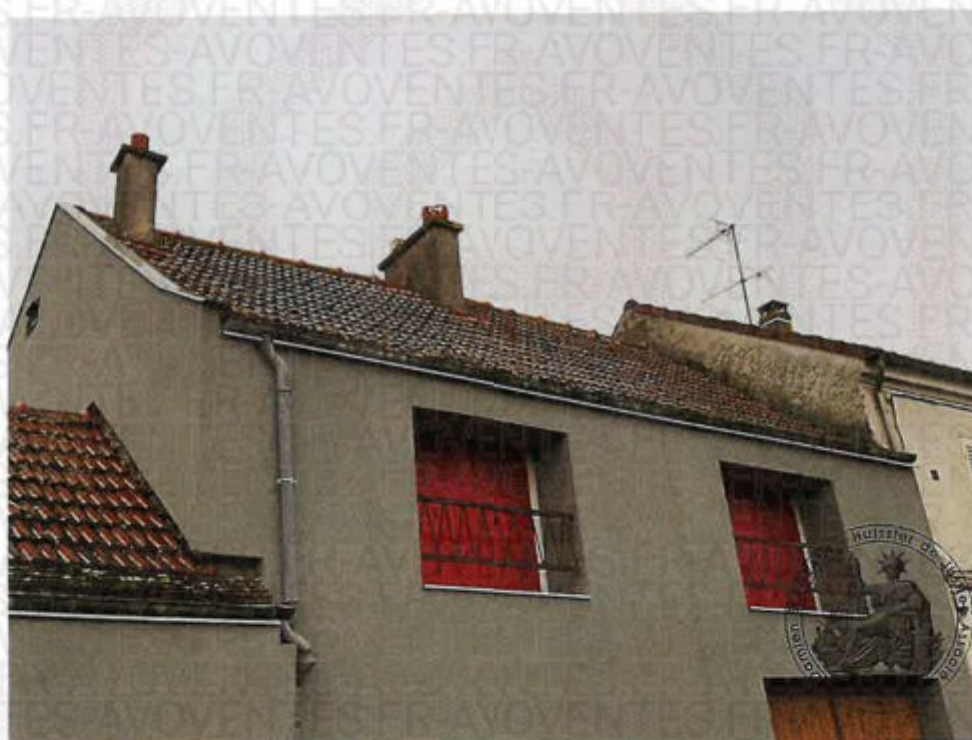
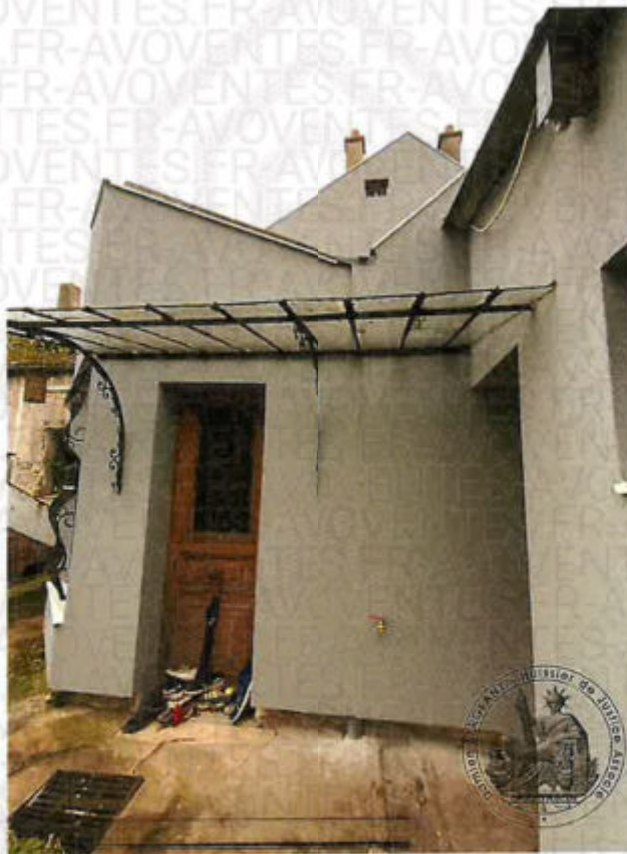
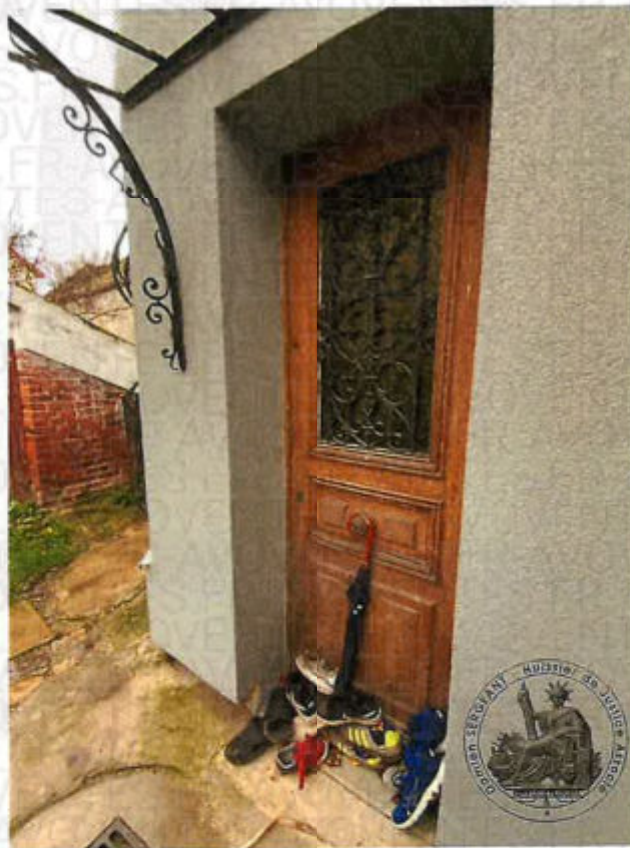
## FAÇADES ET COUVERTURE DE LA CONSTRUCTION PRINCIPALE

Je note la présence d'une marquise dont plusieurs vitres sont fêlées au droit des deux portes d'entrée.

La vitre de la porte distribuant l'entrée est fêlée.

L'enduit de la façade arrière de la construction principale est en mauvais état. Une fenêtre a été murée.

La sous-face du porche au droit du garage est en mauvais état.

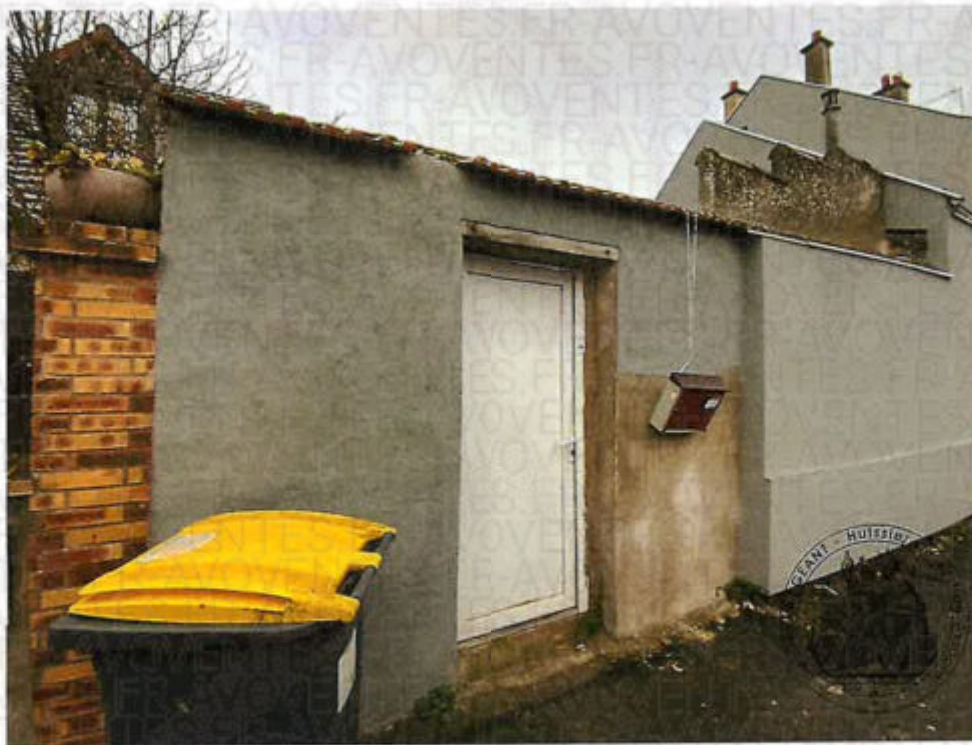
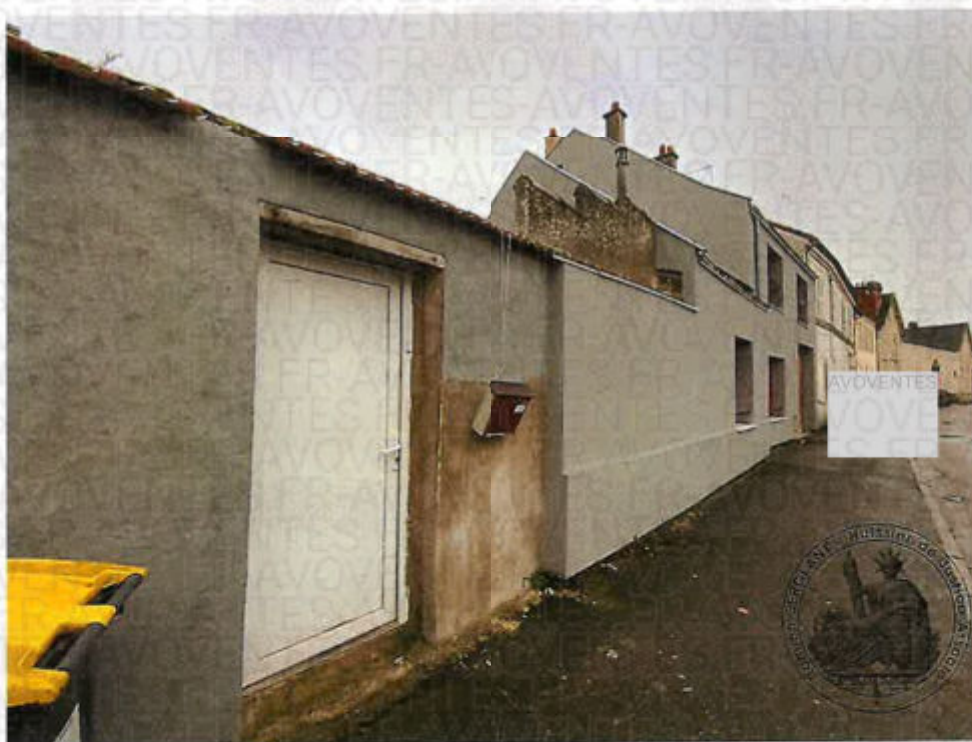
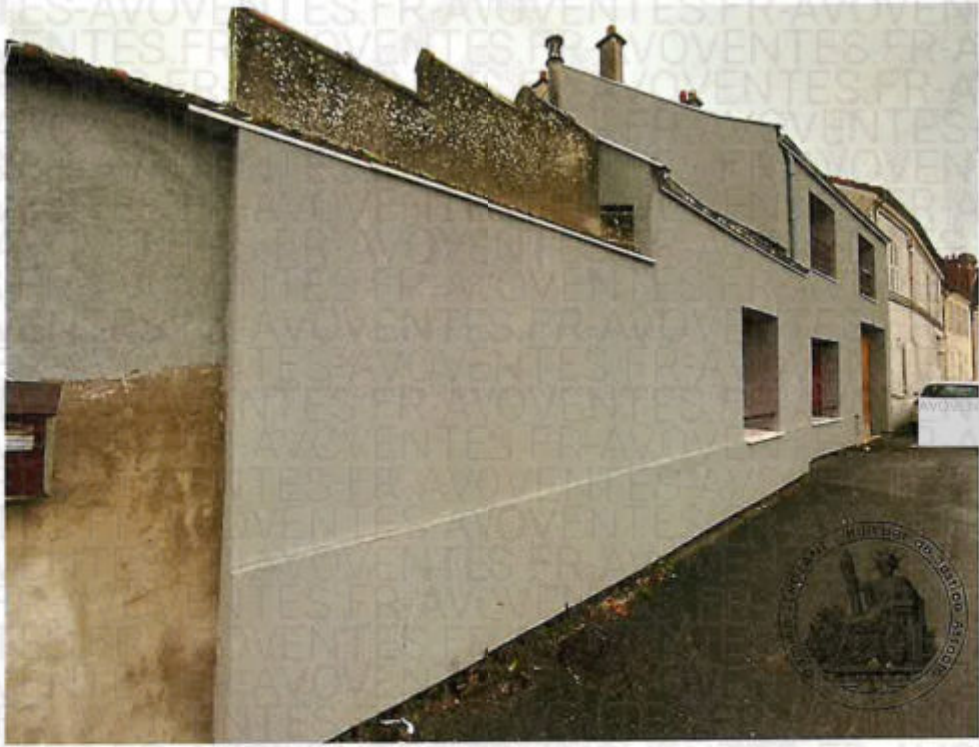
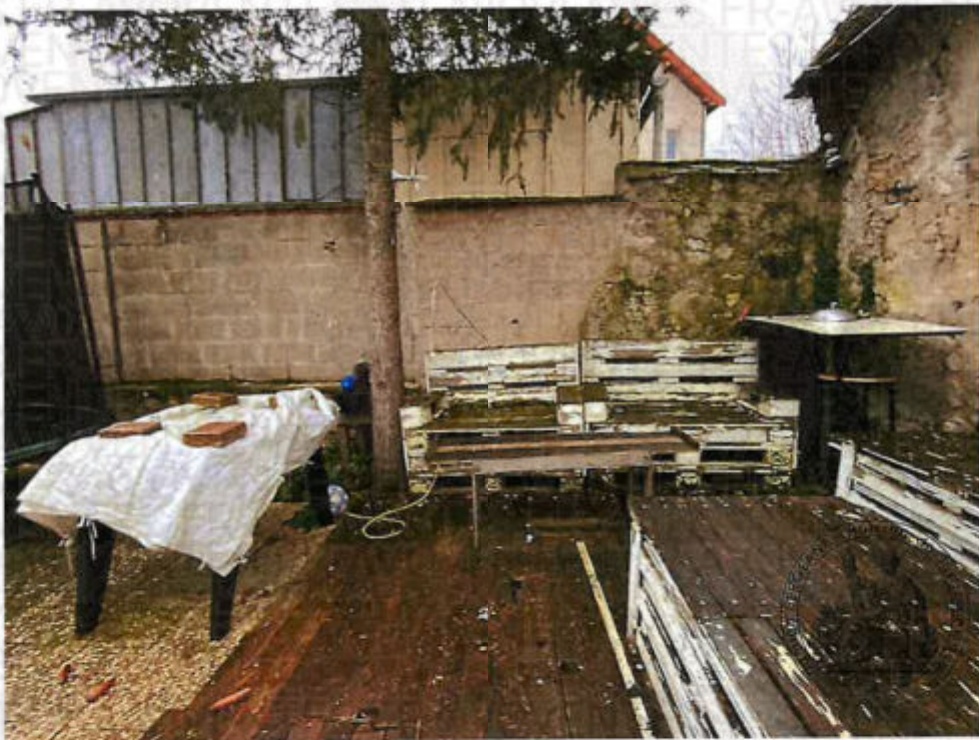
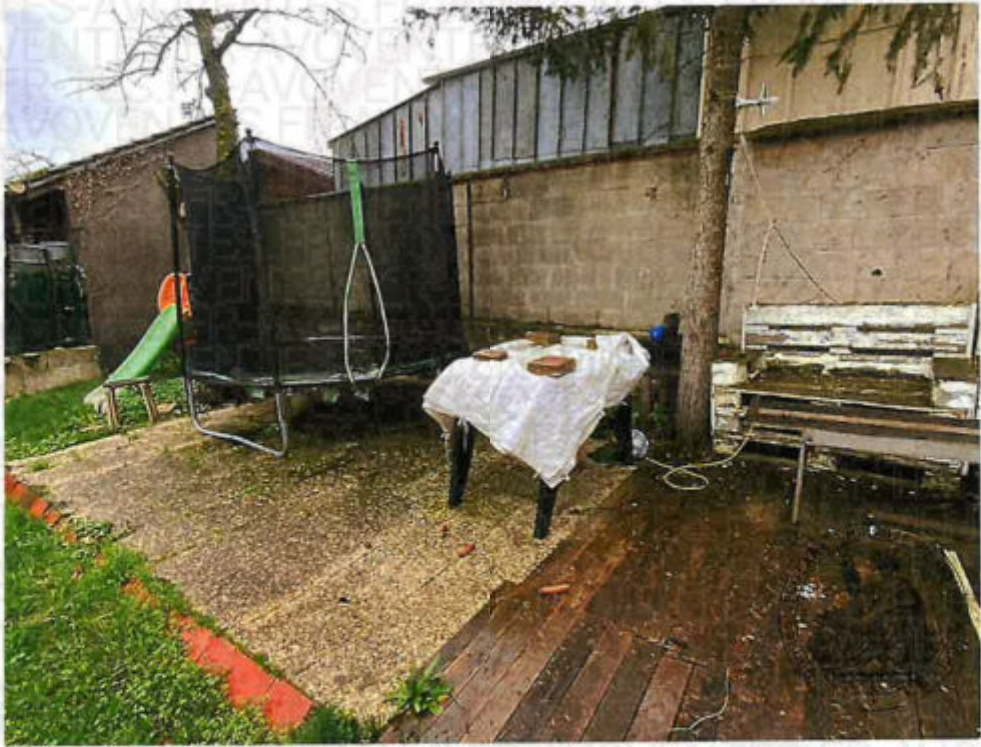
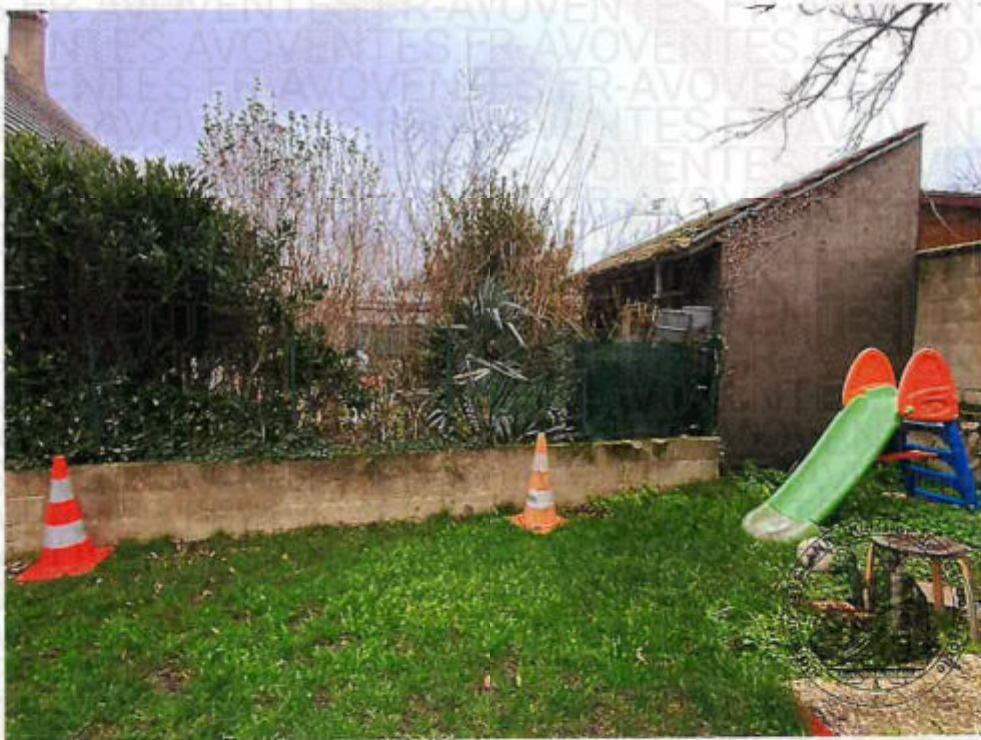
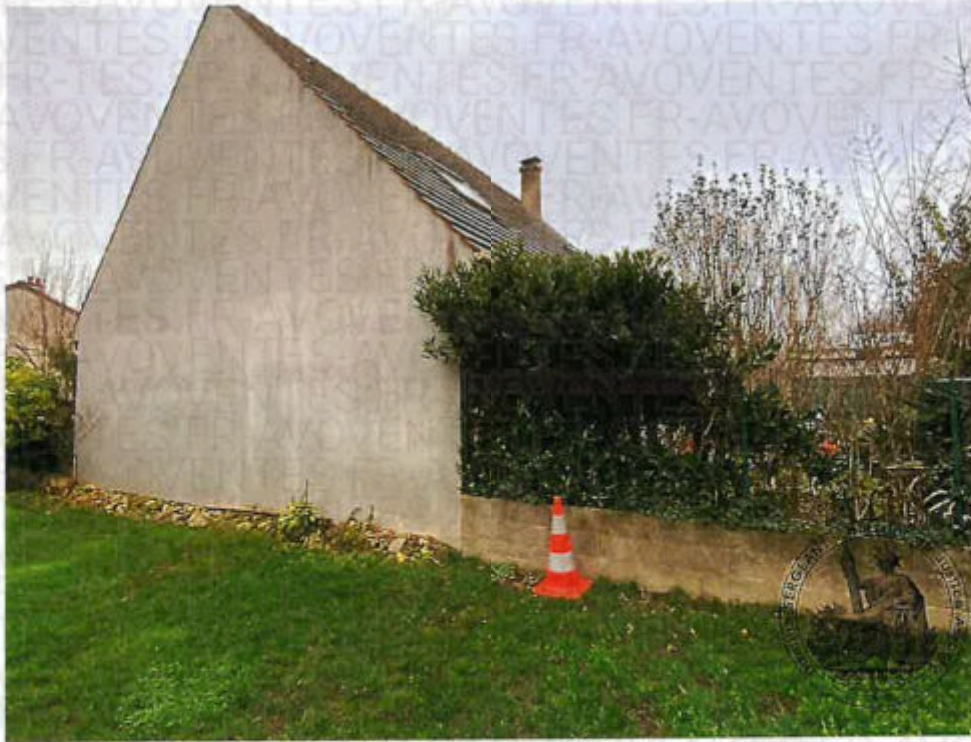
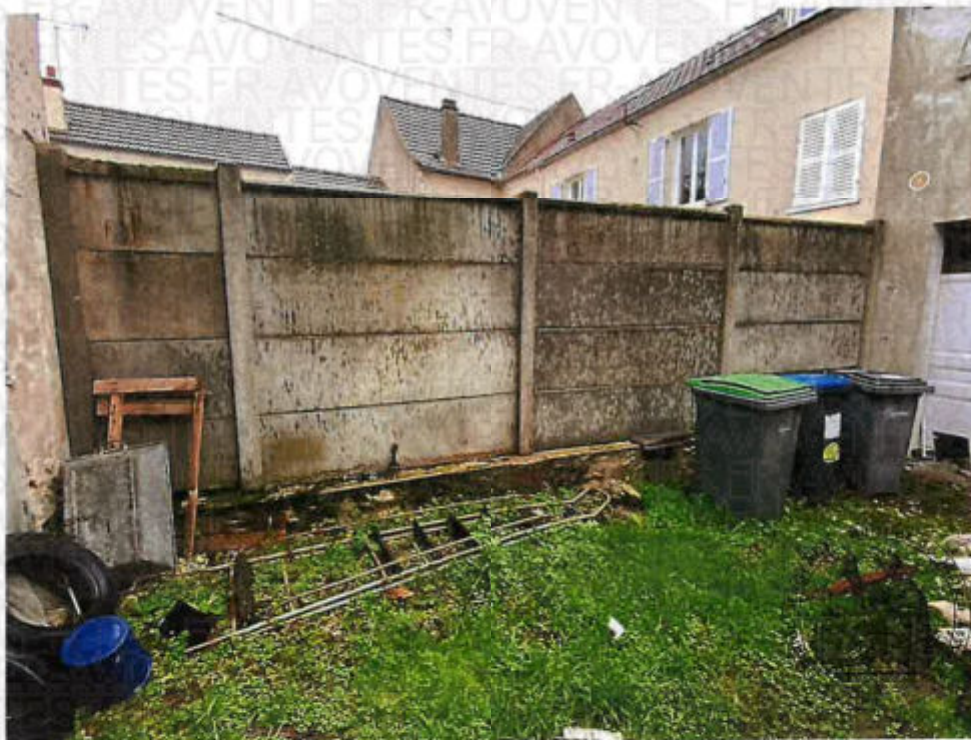
## CLOTURES

Sur rue la parcelle est fermée par un mur de clôture percé d'une porte et par la façade avant du bâtiment principal.

En fond de parcelle, le terrain est fermé par un mur en pierres et un mur en parpaings bruts.

En limite gauche, la propriété est fermée par un mur taht ne parpaings surmonté d'un grillage et les pignons droites des constructions voisines.

En limite droite, la parcelle est fermée par un mur en plaques et poteaux béton.

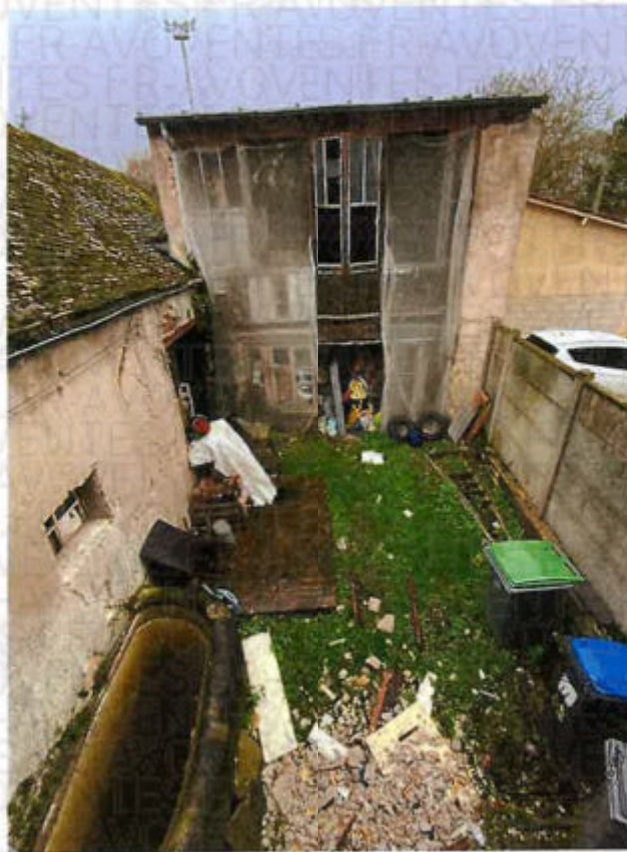
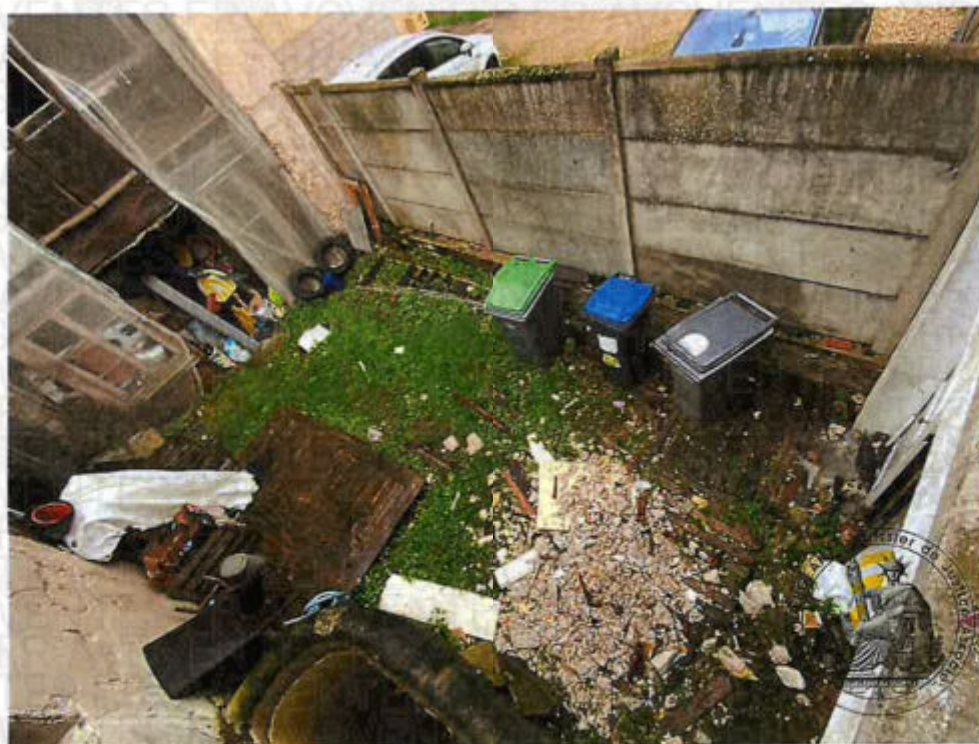
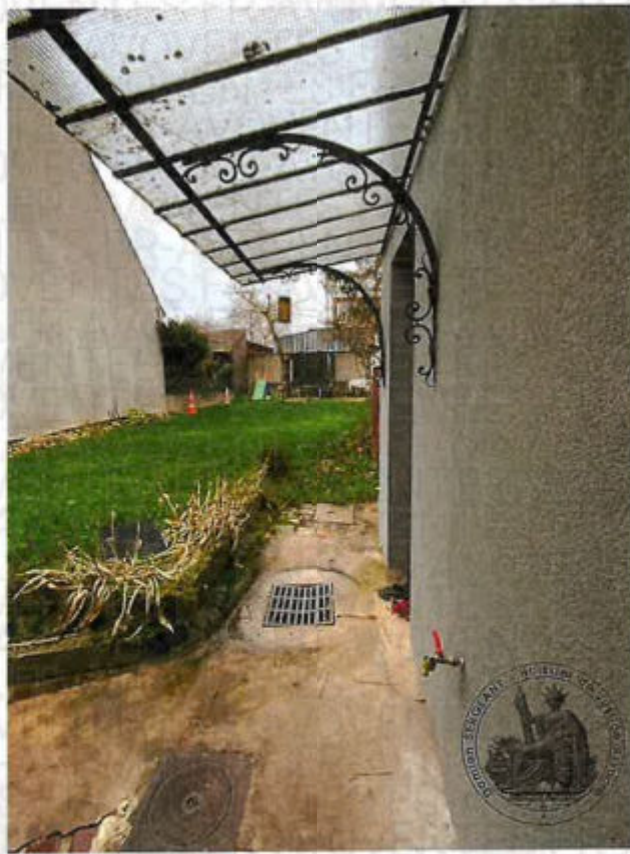
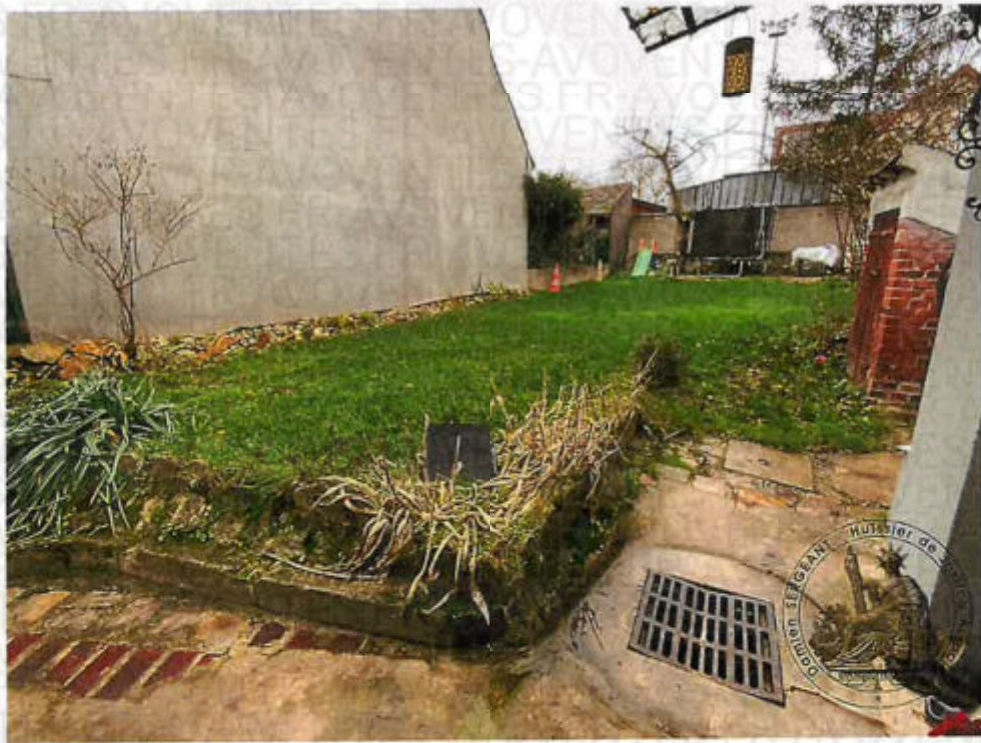
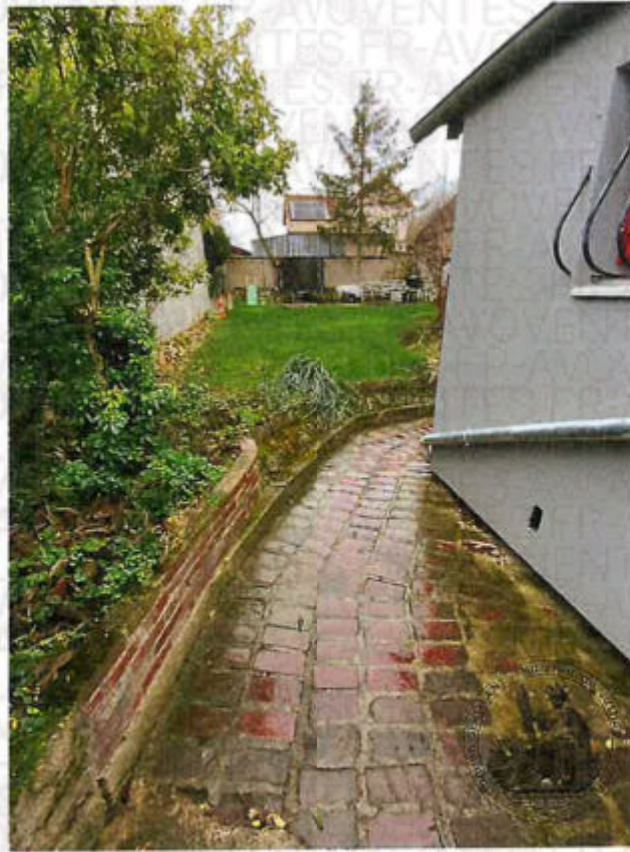
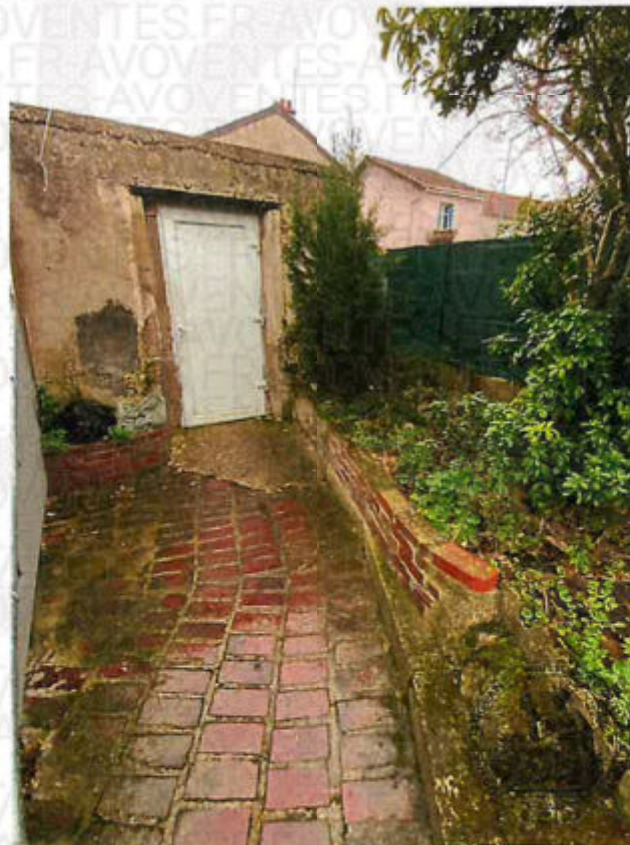
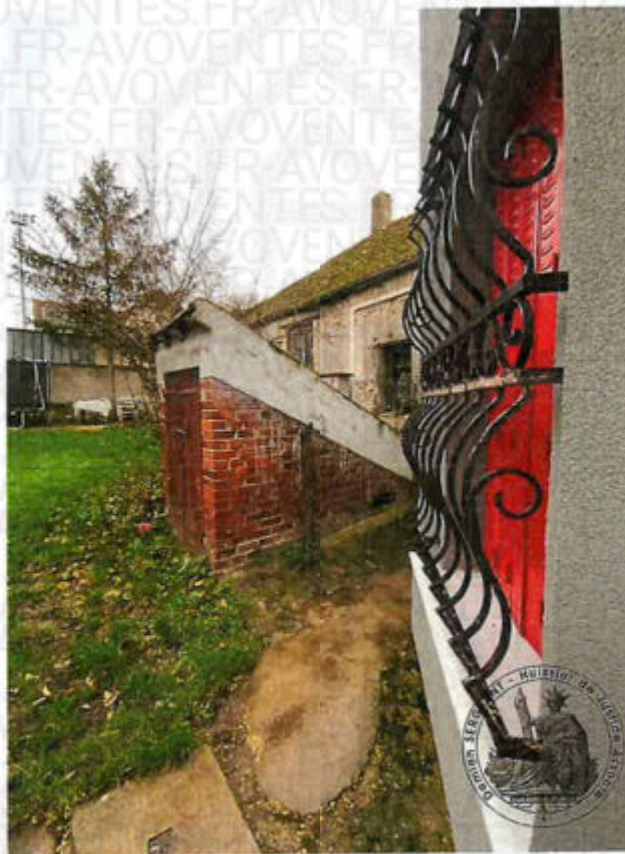
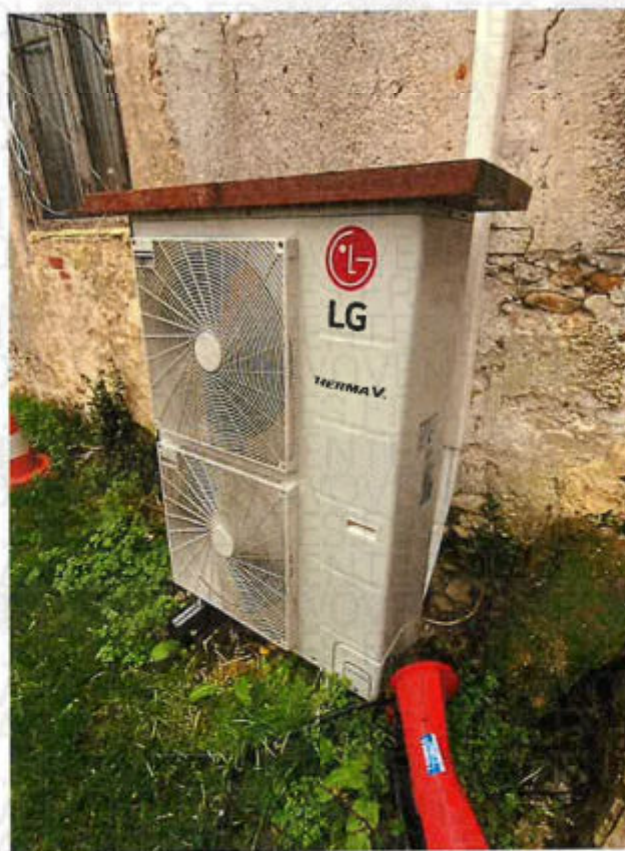
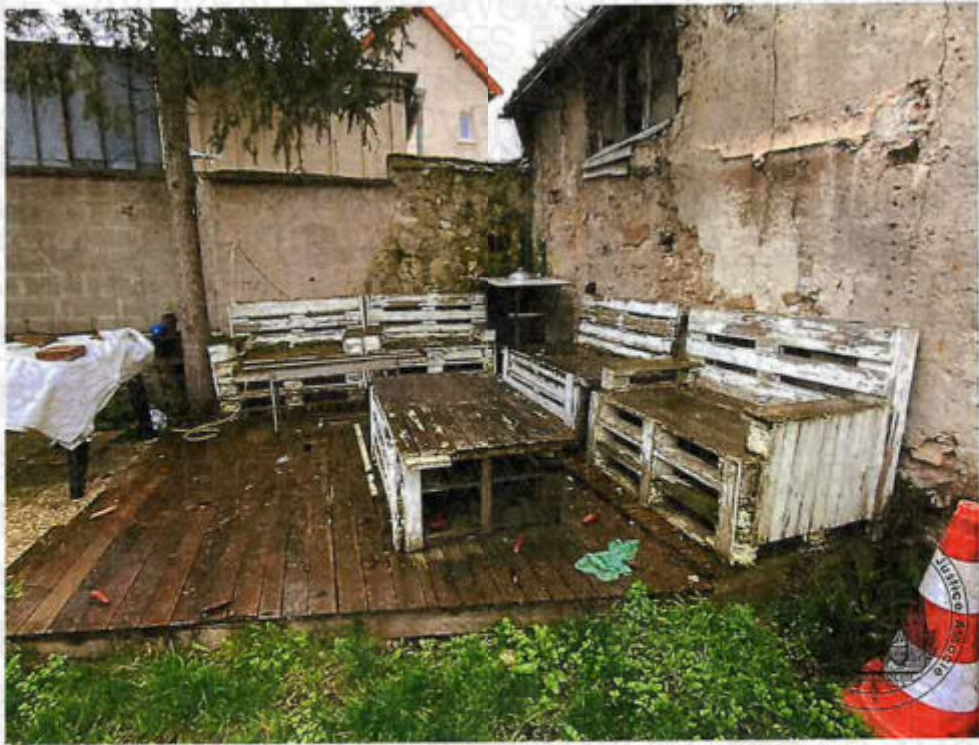
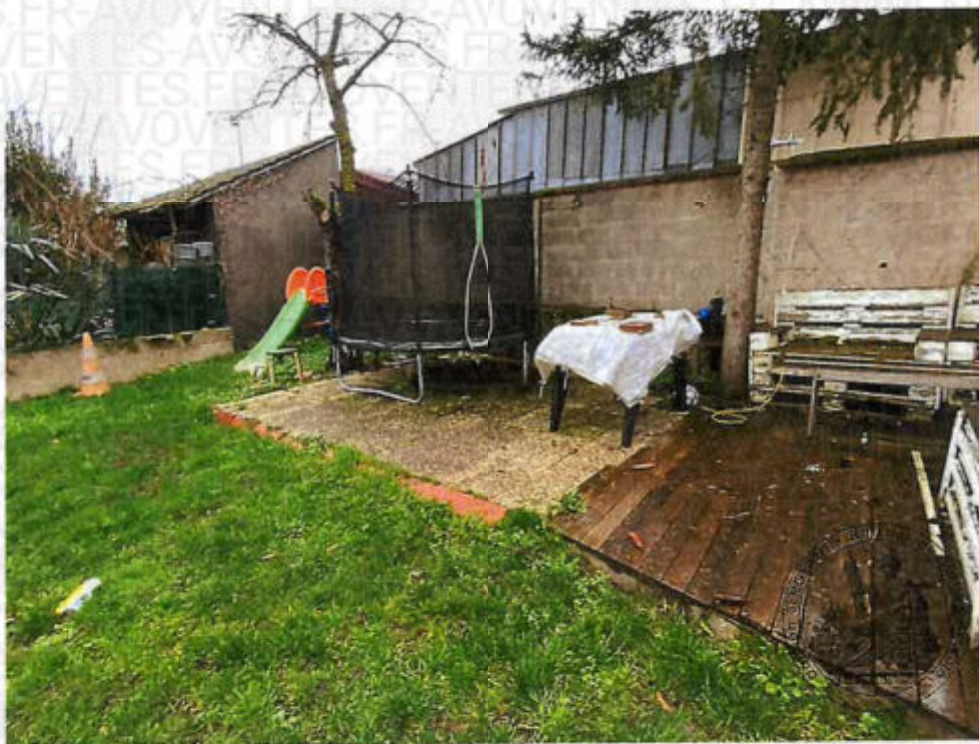
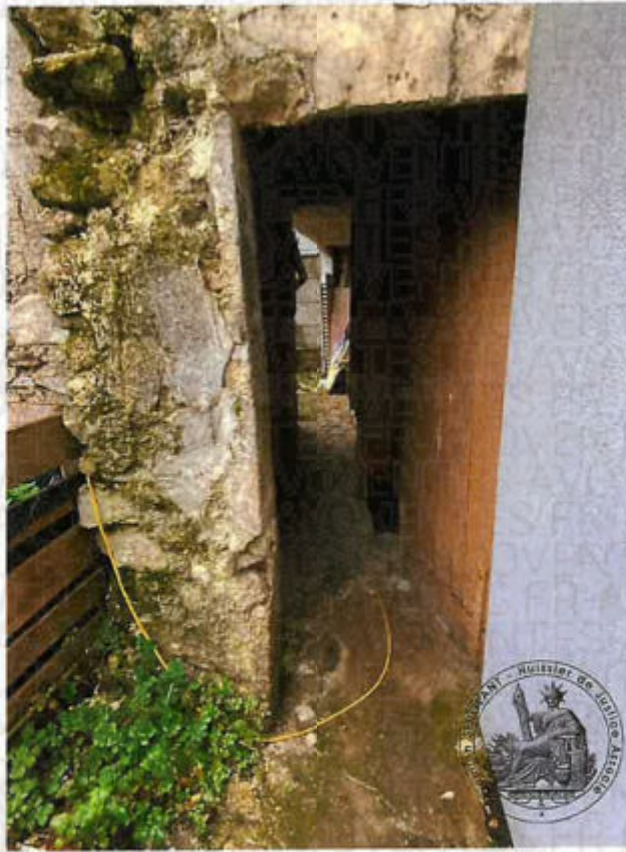
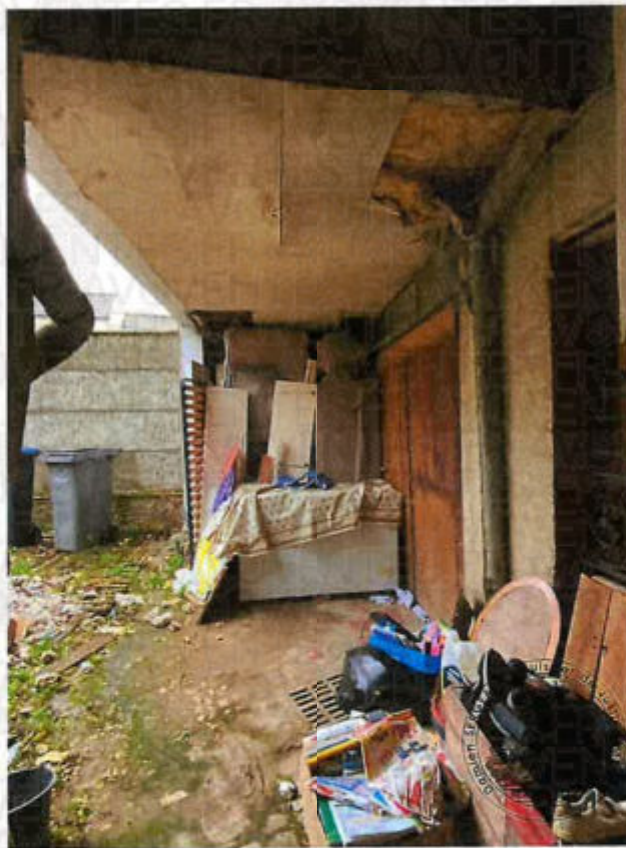
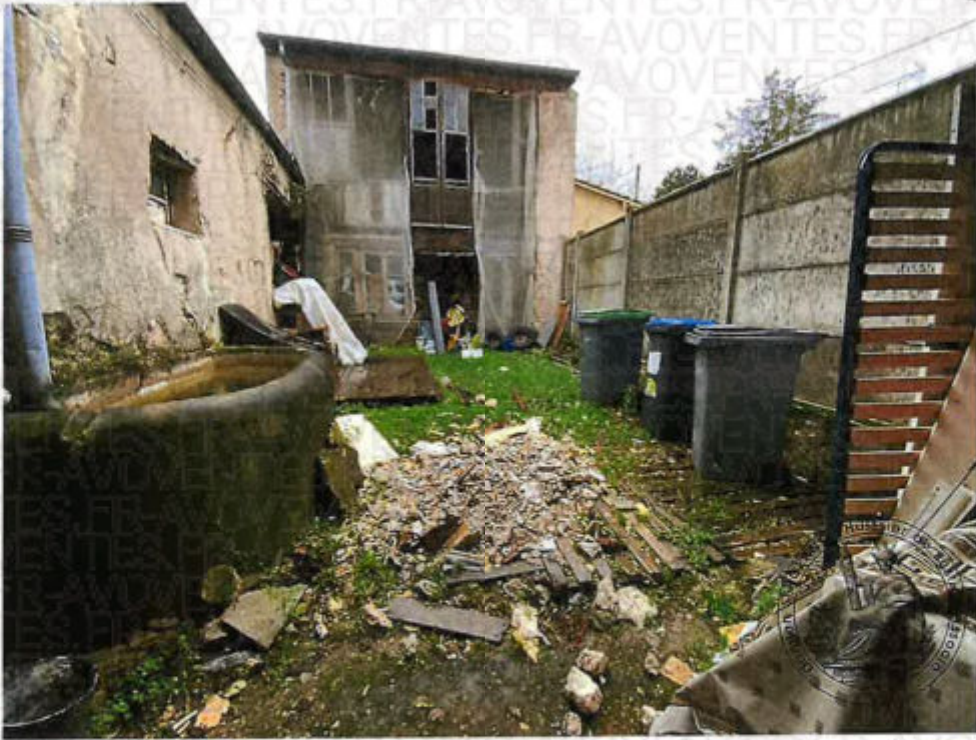
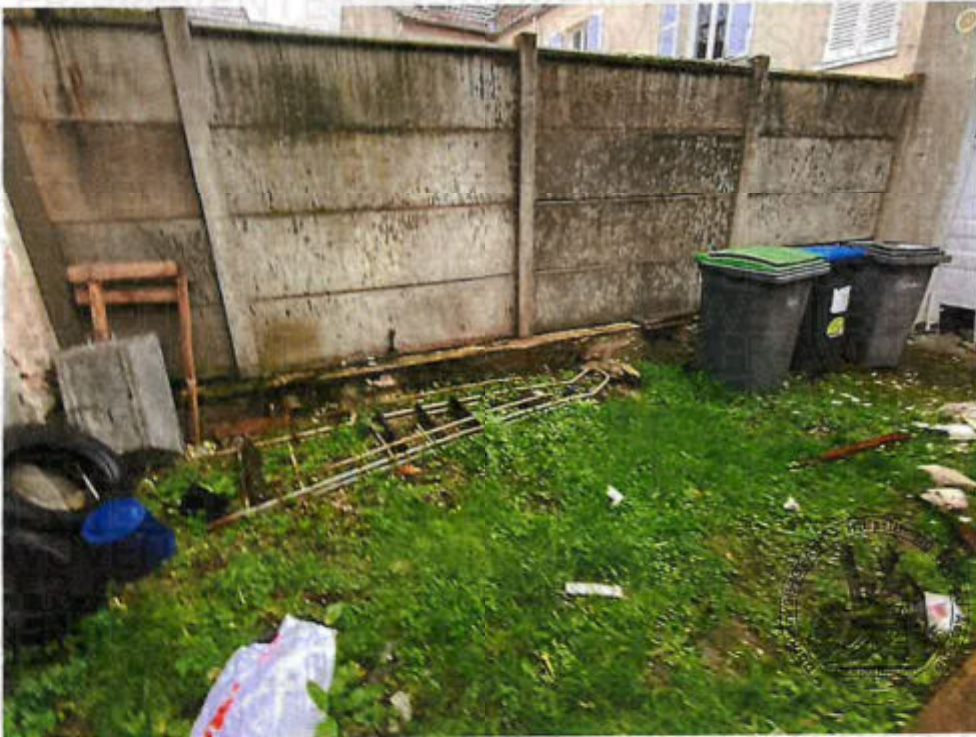
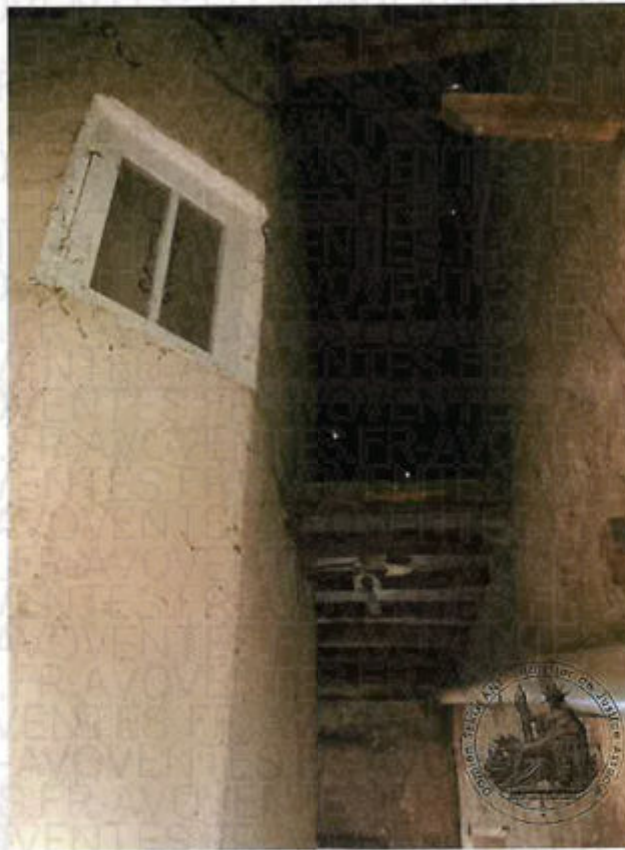
## LES ABORDS DES CONSTRUCTION

Depuis la rue, une porte ouvre sur une circulation piétons pavée et béton. Cette circulation dessert la maison et un petit jardin enherbé.

Dans le jardin, présence de l'unité extérieure de pompe à chaleur LG THERMA V.

Présence de deux terrasses de fortune, une en bois et une en dalles de béton désactivé, en fond de jardin.

La circulation se prolonge ensuite entre la grange et la construction principale pour desservir une petite cour enherbée.

La cour est ceinte à gauche par la grange, au fond par un grand atelier et à droite par la clôture béton.
