# PROCES VERBAL DE DESCRIPTION

**MARDI DIX JANVIER**  
**DEUX MILLE VINGT TROIS**  
**à 10 heures 20 à 11 heures 25**

Une MAISON D'HABITATION sise 14 rue de Villeparisis à MITRY MORY (Seine et Marne).  
Le tout cadastré lieudit « 14 rue de Villepariss » section AC numéro 280 pour une contenance de 4 ares et 55 centiares.

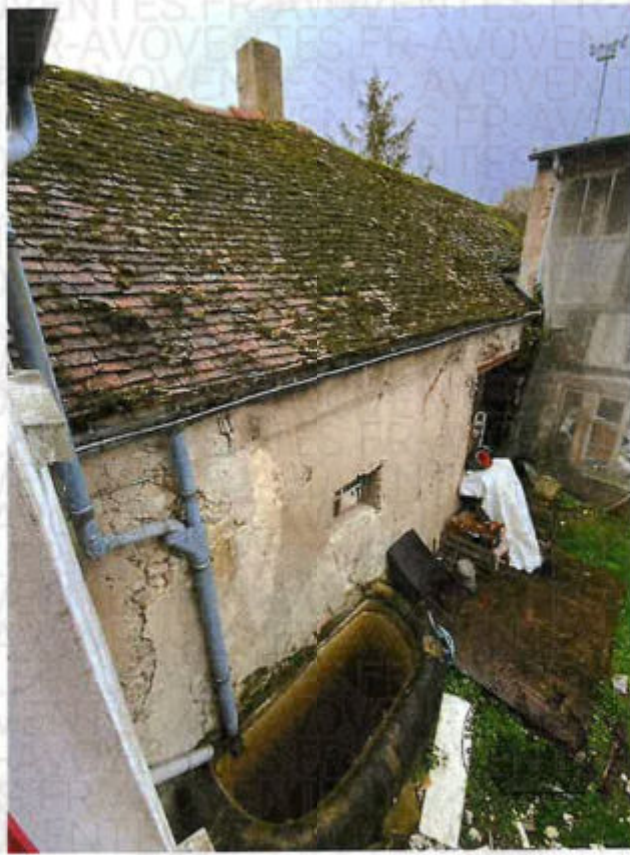
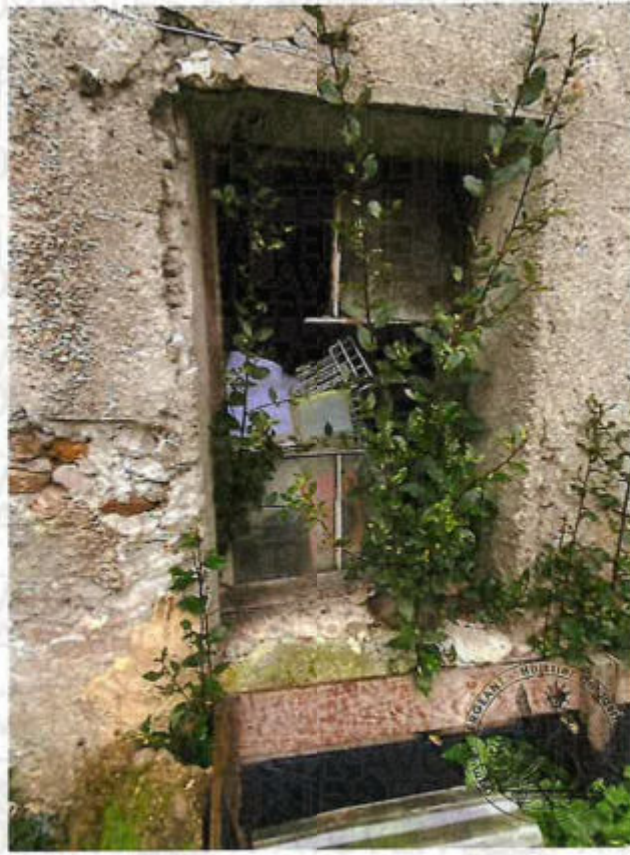
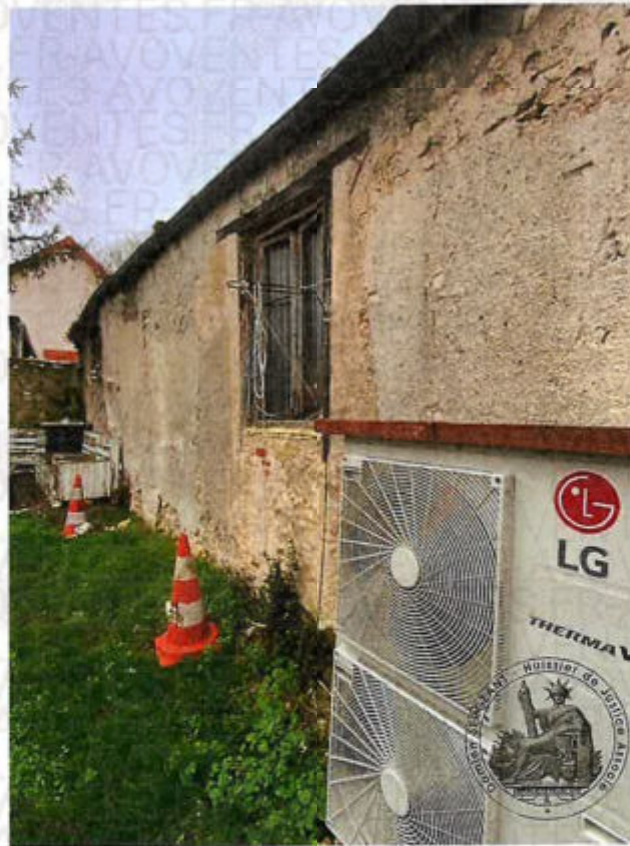
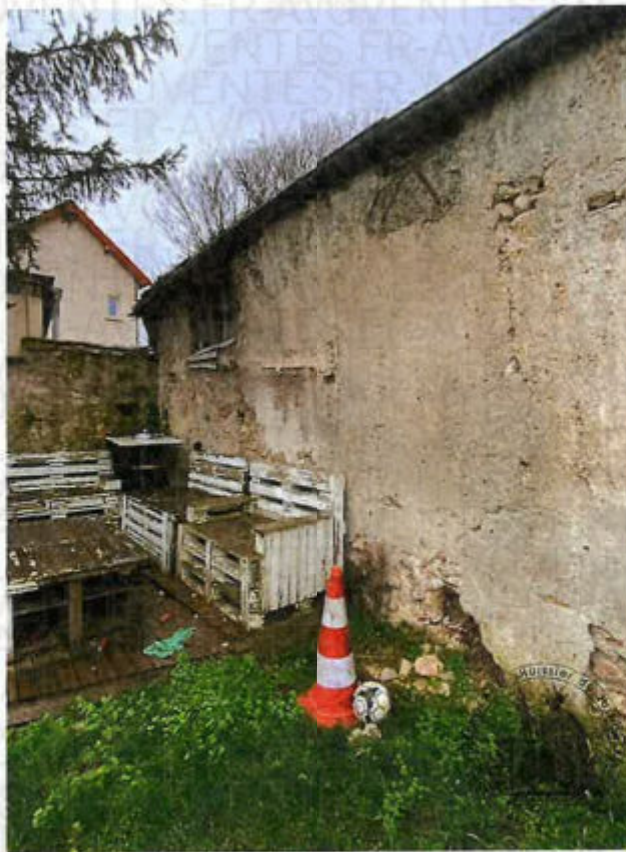
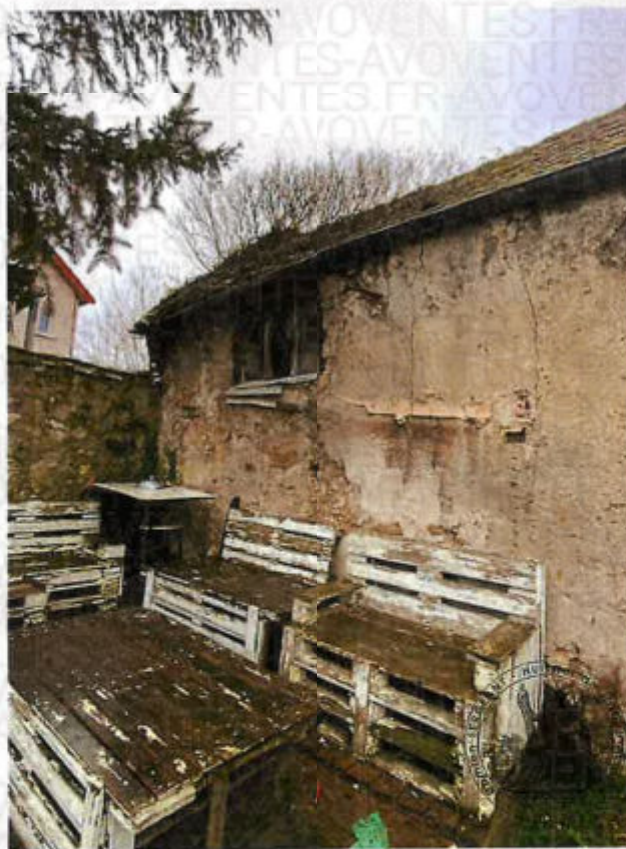
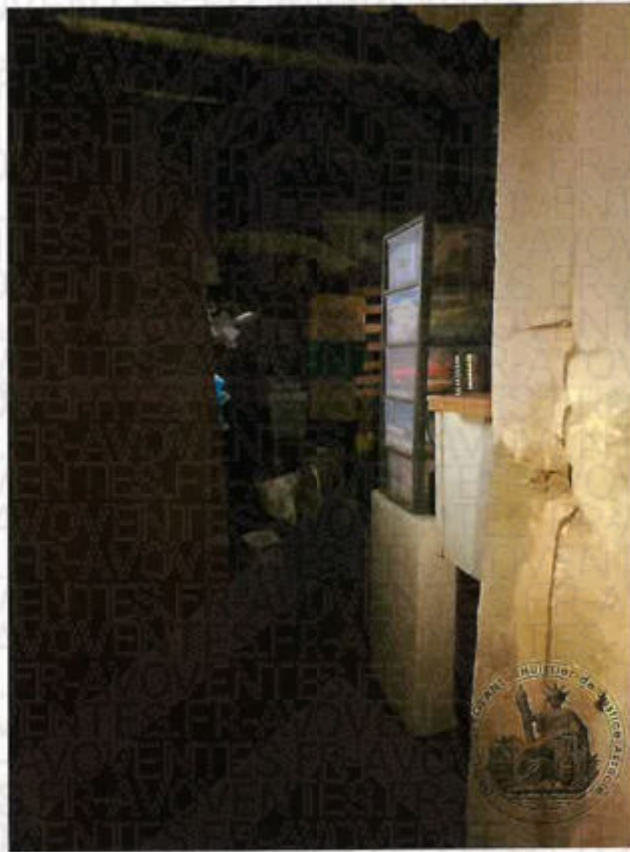
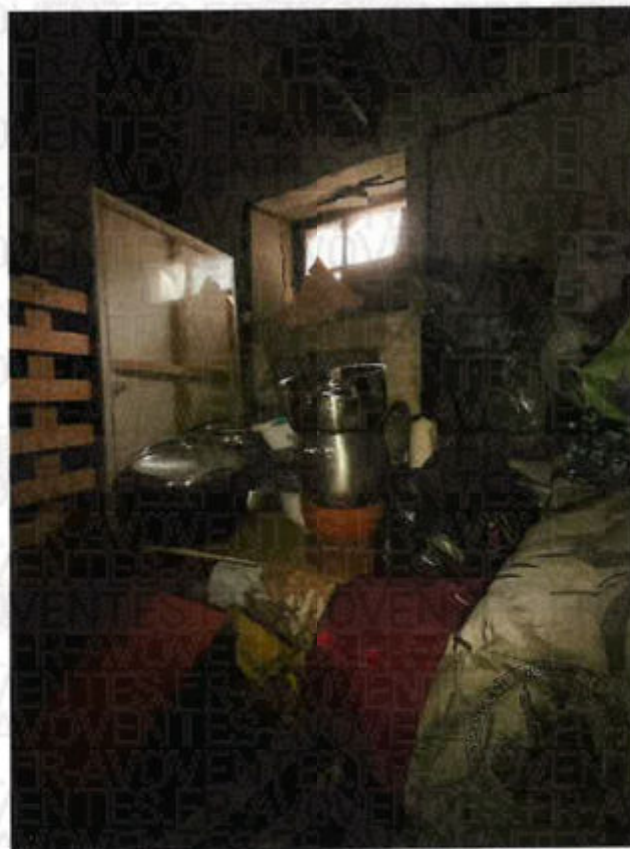
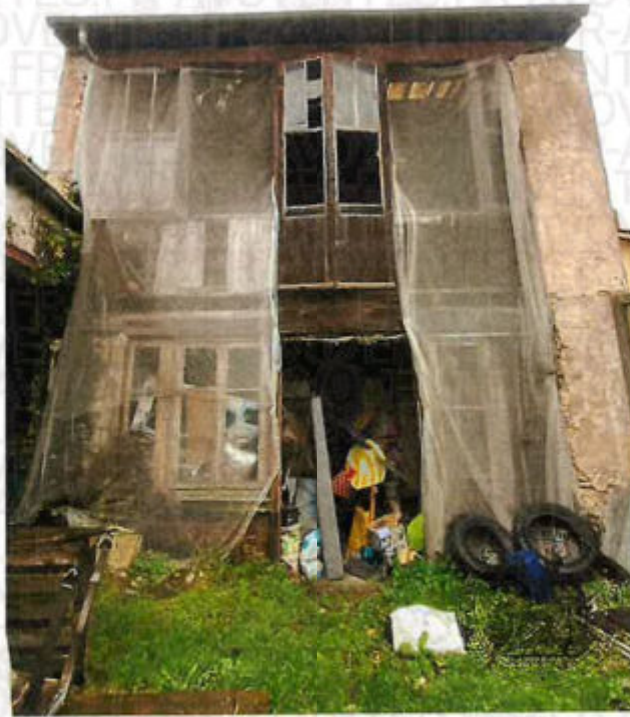
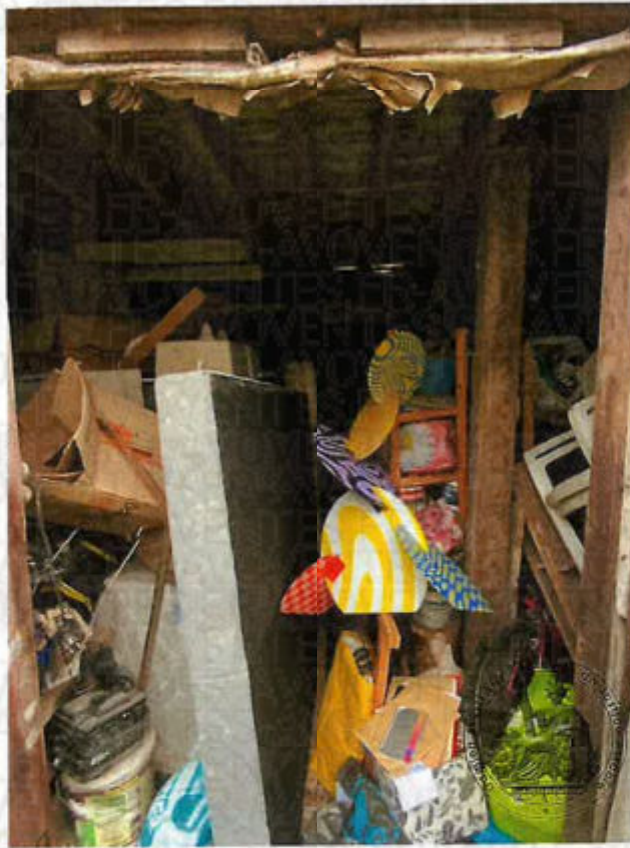
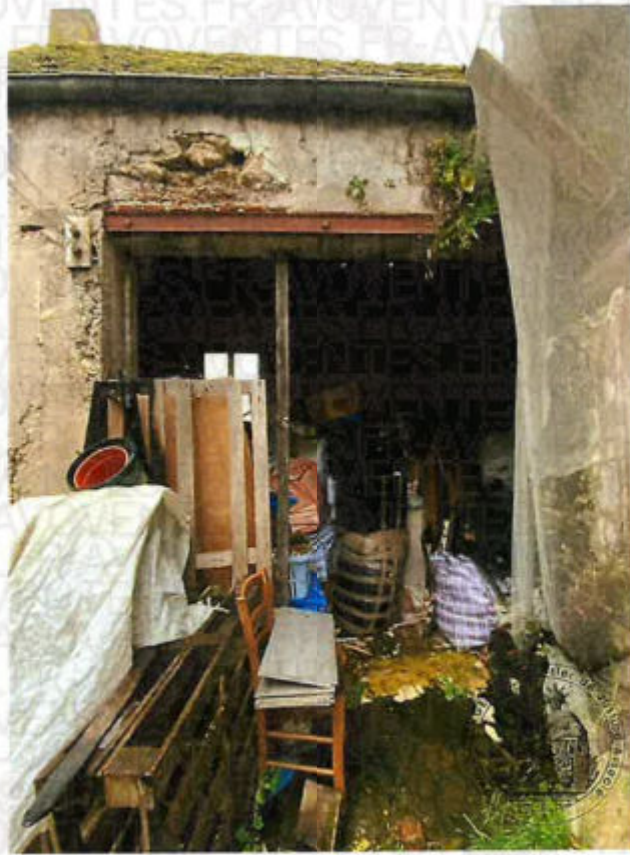
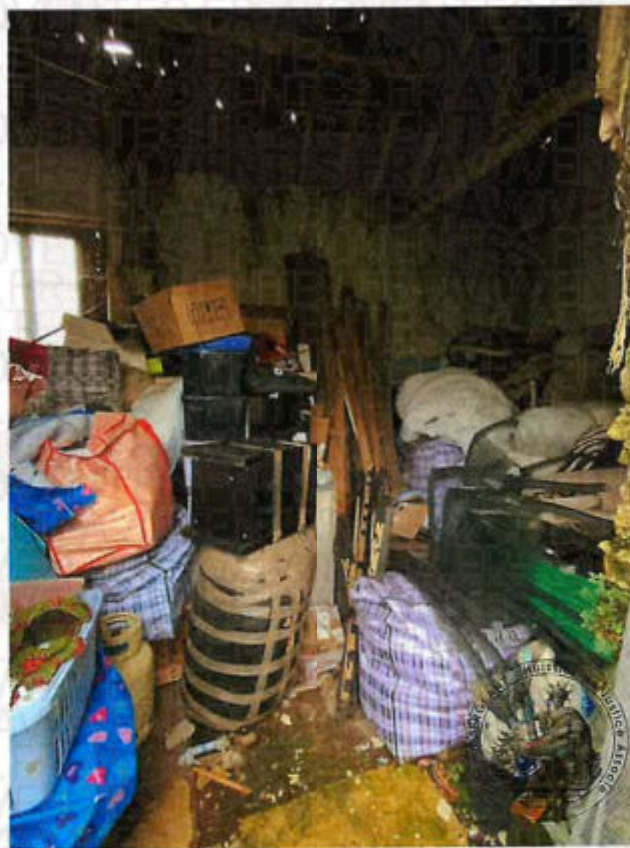
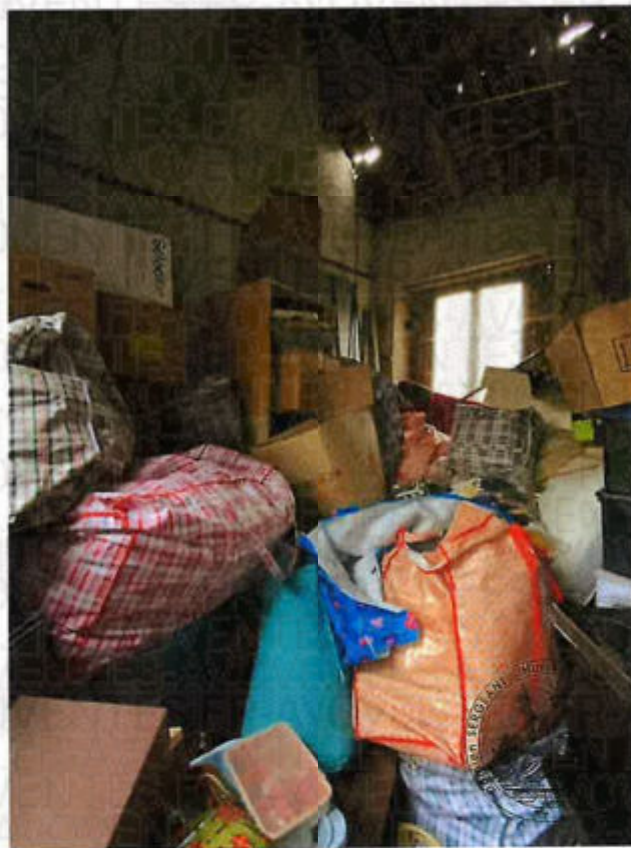
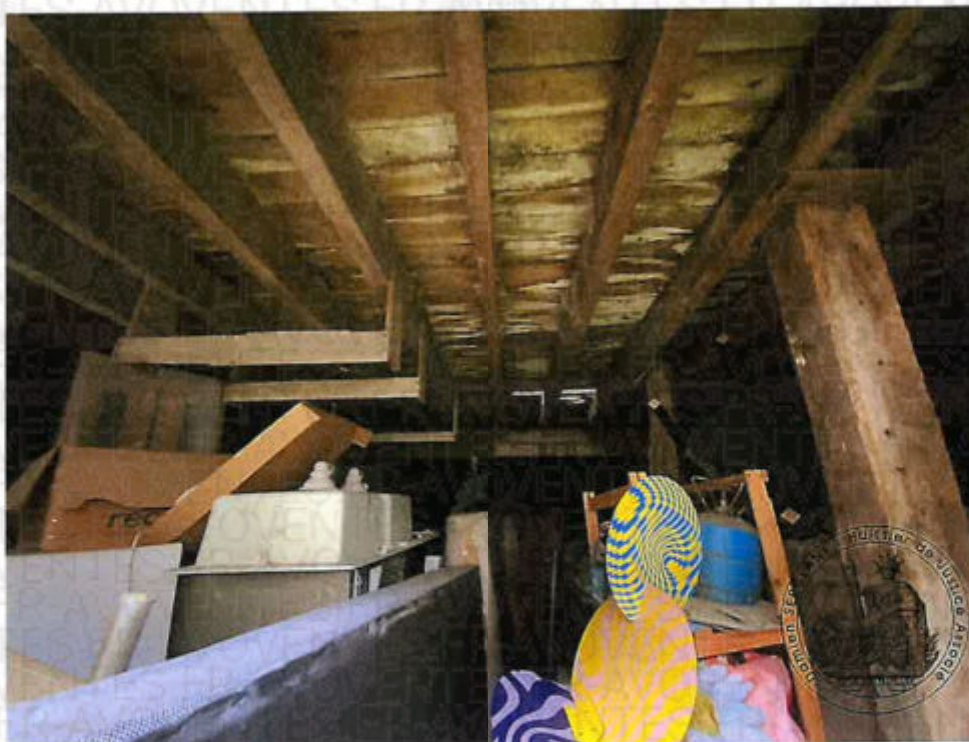
## LES DÉPENDANCES

Présence d'une grange en très mauvais état. Celle-ci est encombrée et donc difficile d'accès. La couverture est en mauvais état.

Présence d'un abreuvoir béton en pied de façade côté cour.

Au fond de la cour se trouve un grand atelier sur deux niveaux également en mauvais état et encombré.

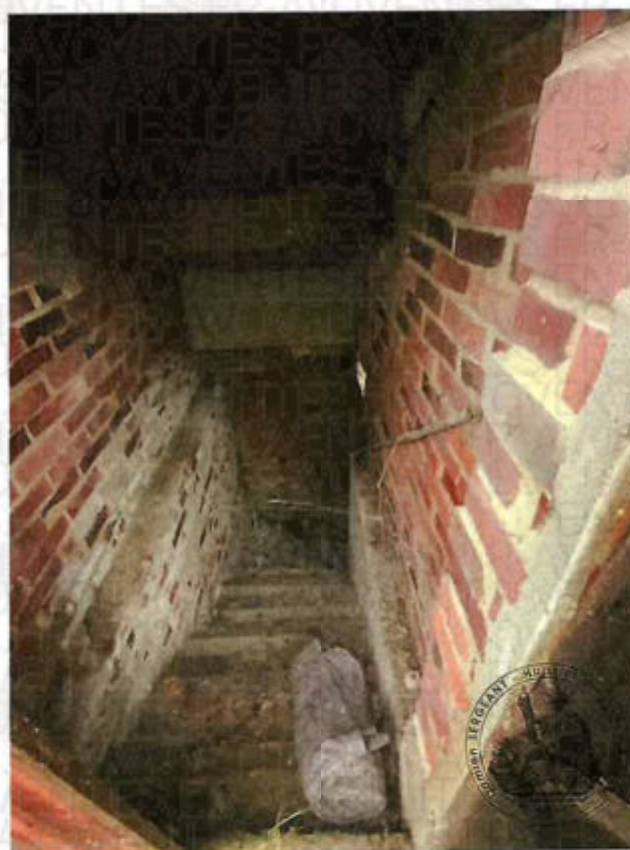
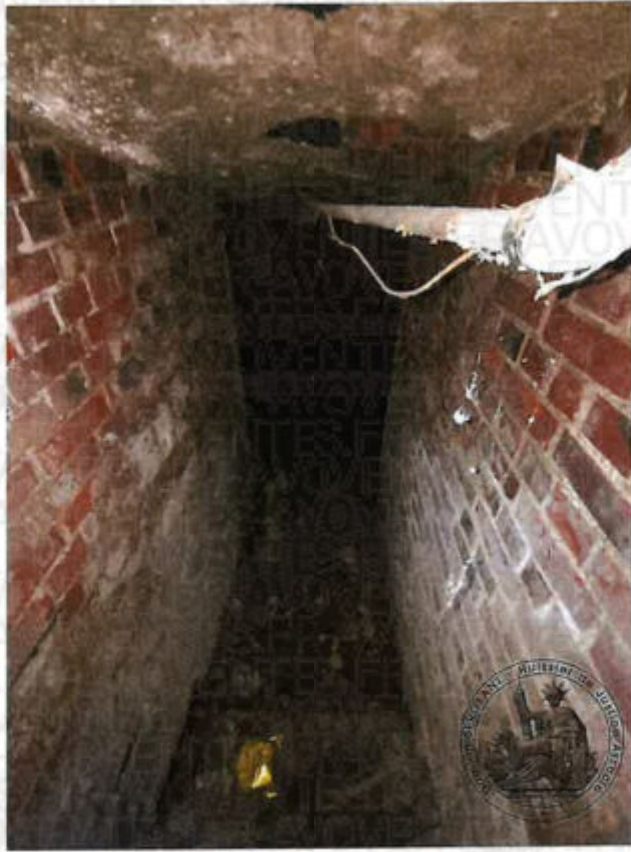
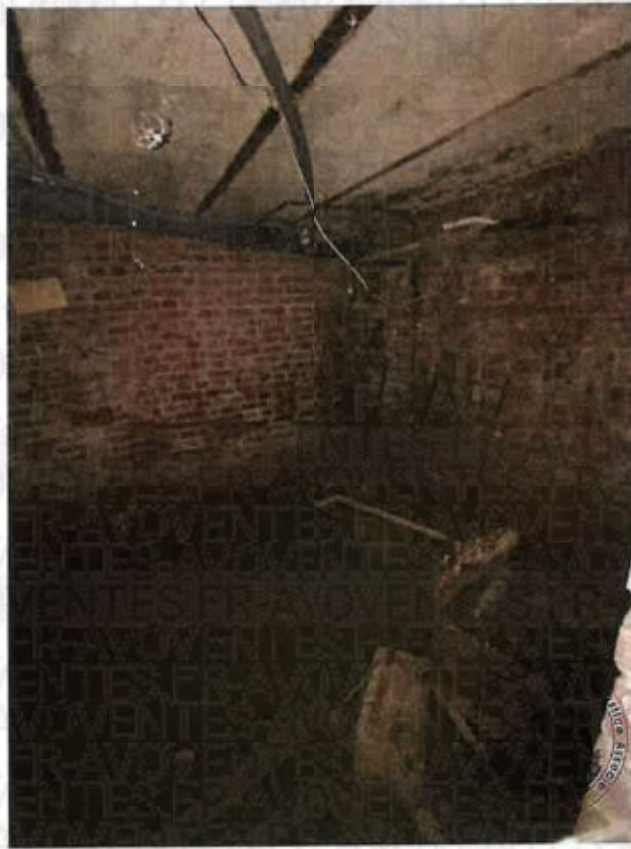
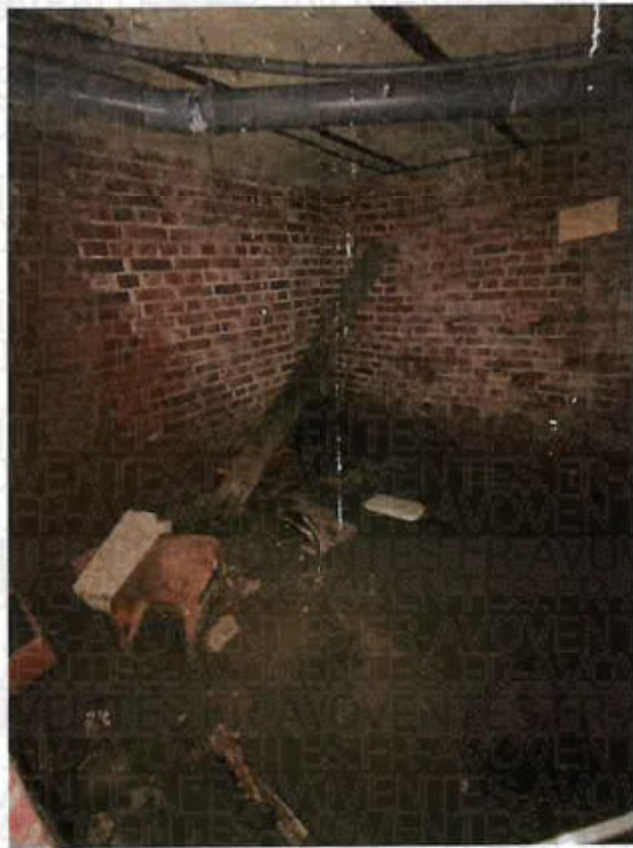
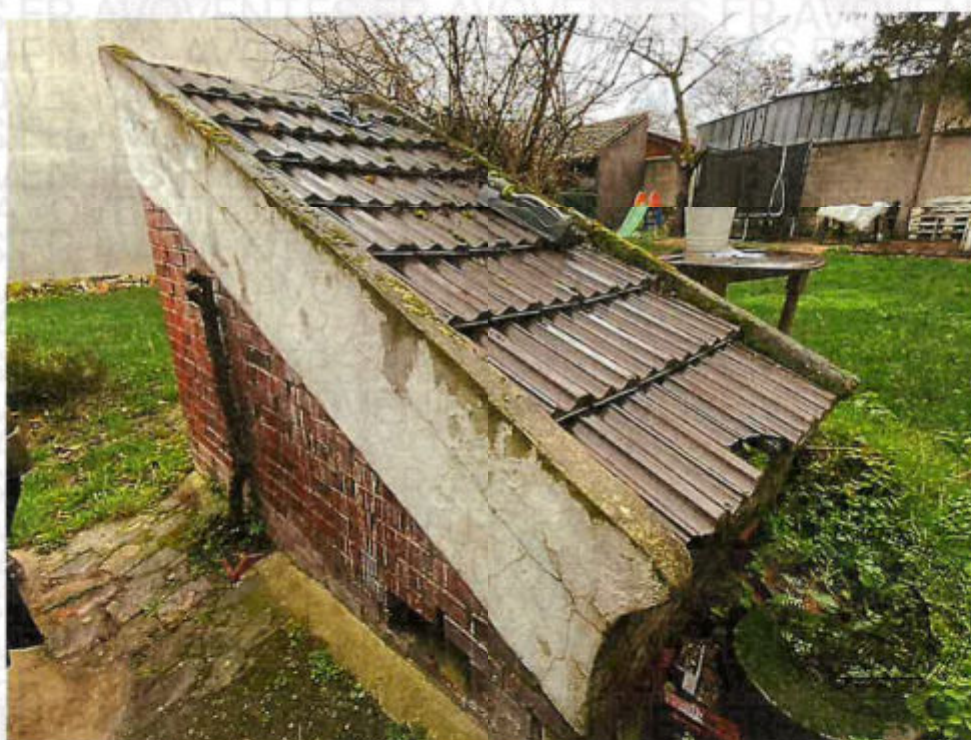
Des marches de l'escalier qui dessert la cave sont en mauvais état.

Le sol est en terre battue, les murs en briques et le plancher supérieur en solives métalliques et augets en plâtre.

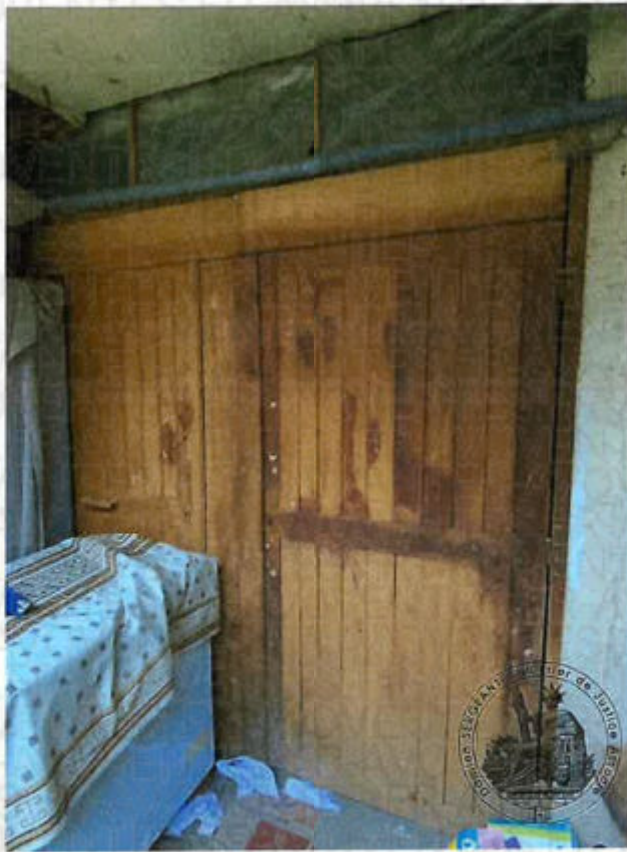
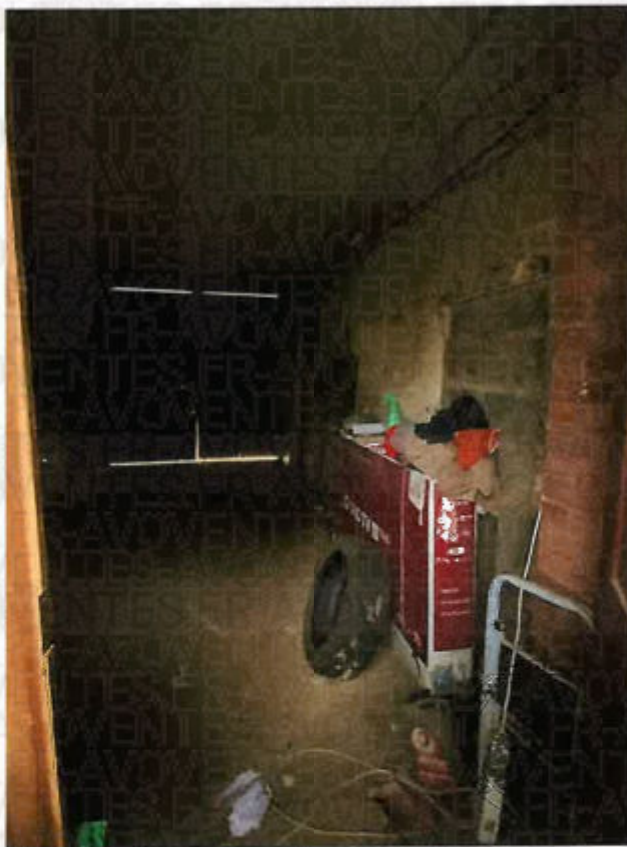
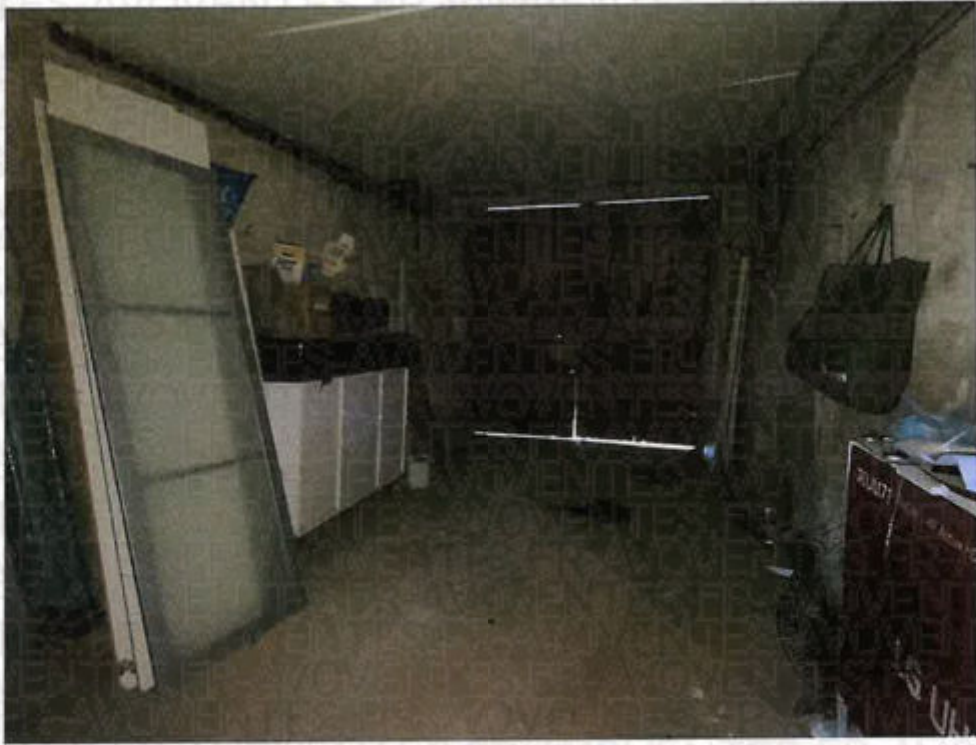
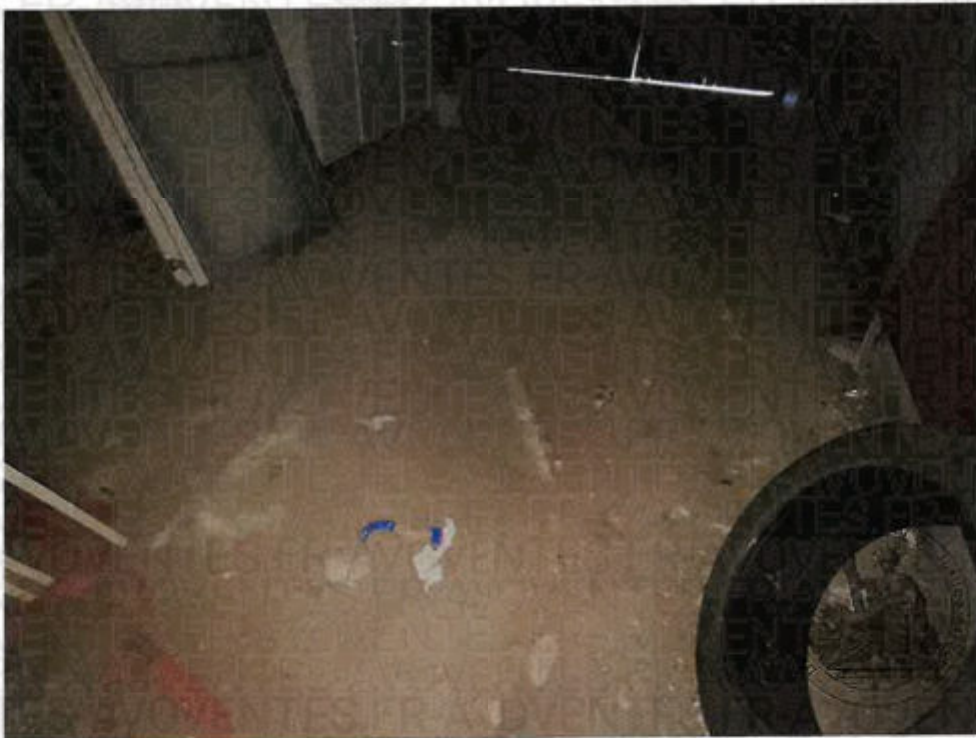
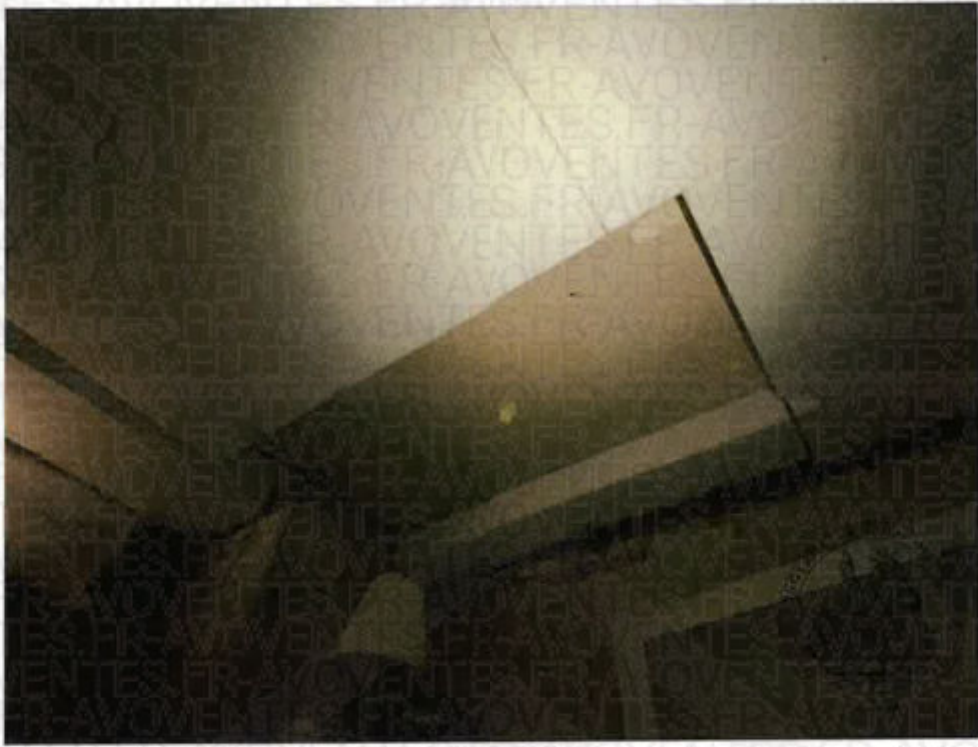
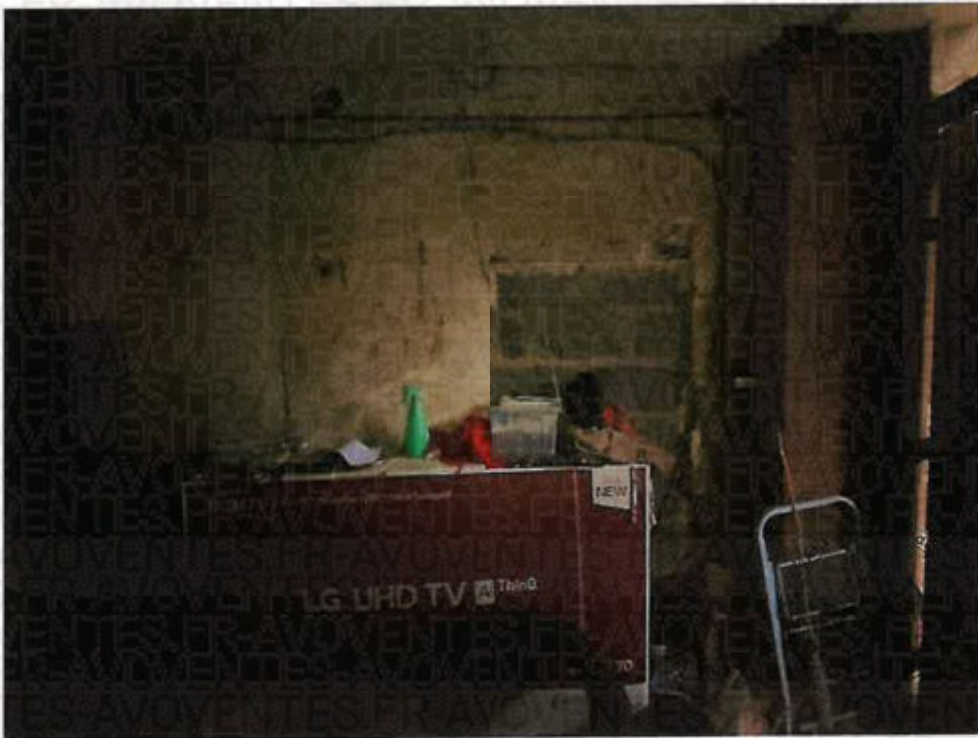
### **LE GARAGE :**

L'accès au garage s'effectue depuis la cour ou depuis la rue par des portes doubles en bois.

Les lieux sont bruts. Le plancher supérieur est doublé en dalles polystyrène.
