## PROCES VERBAL DE DESCRIPTION

Dans un ensemble immobilier situé 10 route Nationale à CRECY LA CHAPELLE 77580 (Seine et Marne), cadastré section 92 Al numéro 83 lieudit « 10 rue Nationale » pour une contenance de 2 ares et 97 centiares, et consistant en :

Me suis transportée ce jour et heures, commune de CRECY LA CHAPELLE (77) au n°10 de la Route Nationale sur les parcelles cadastrées sur ladite commune Section 092 AI n°83 ainsi qu'elles figurent sur le plan annexé au présent procès-verbal, et là étant, j'ai procédé au descriptif de l'immeuble comme suit :

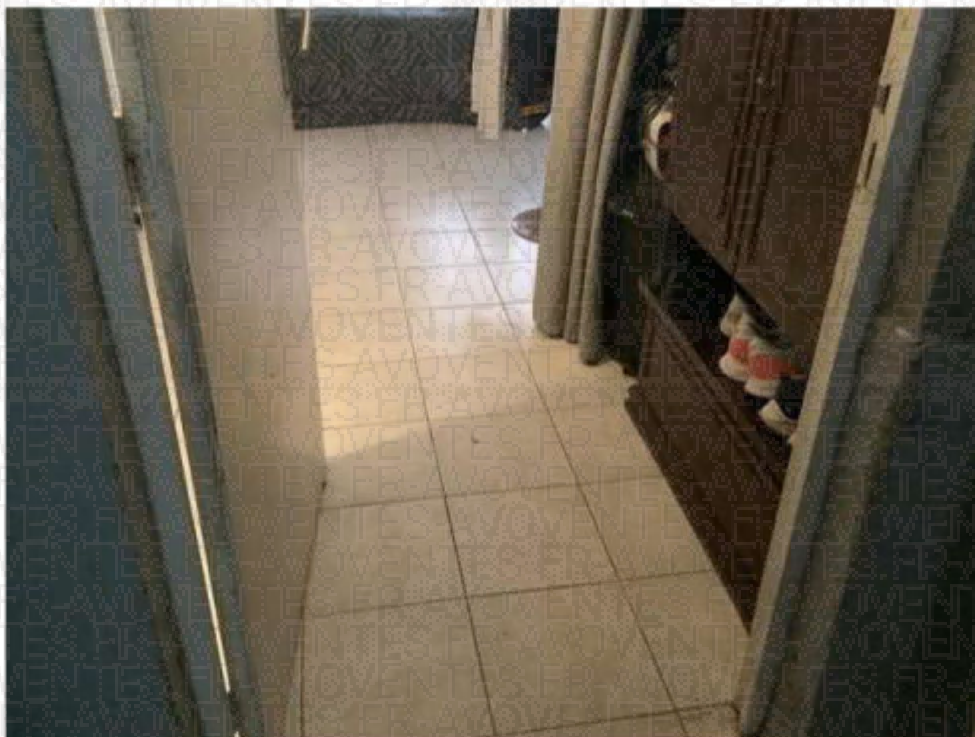
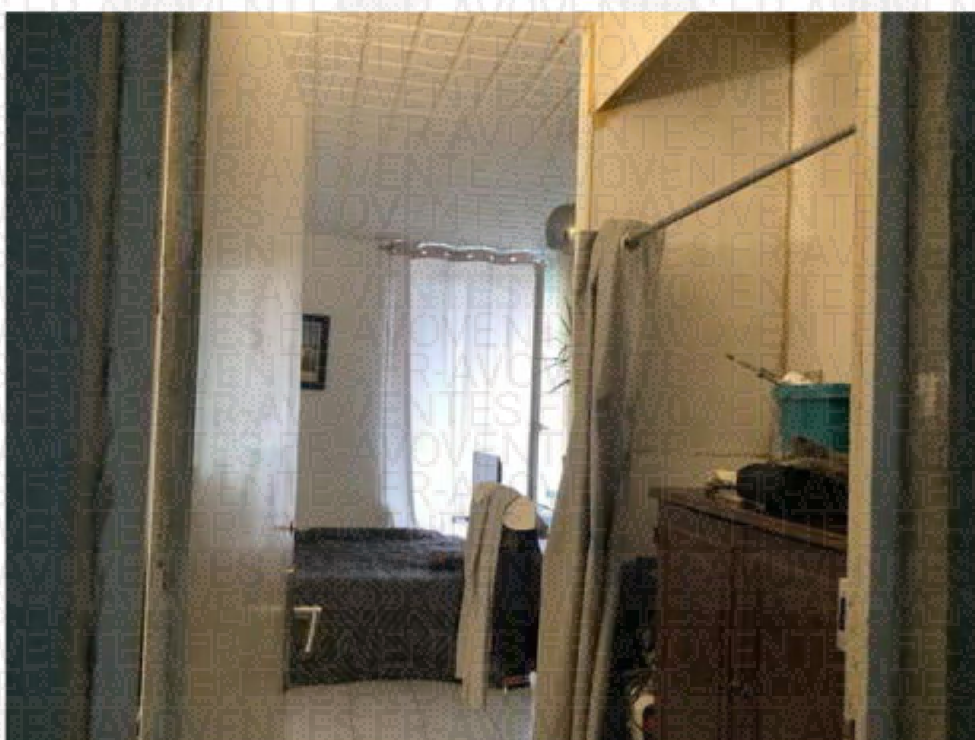
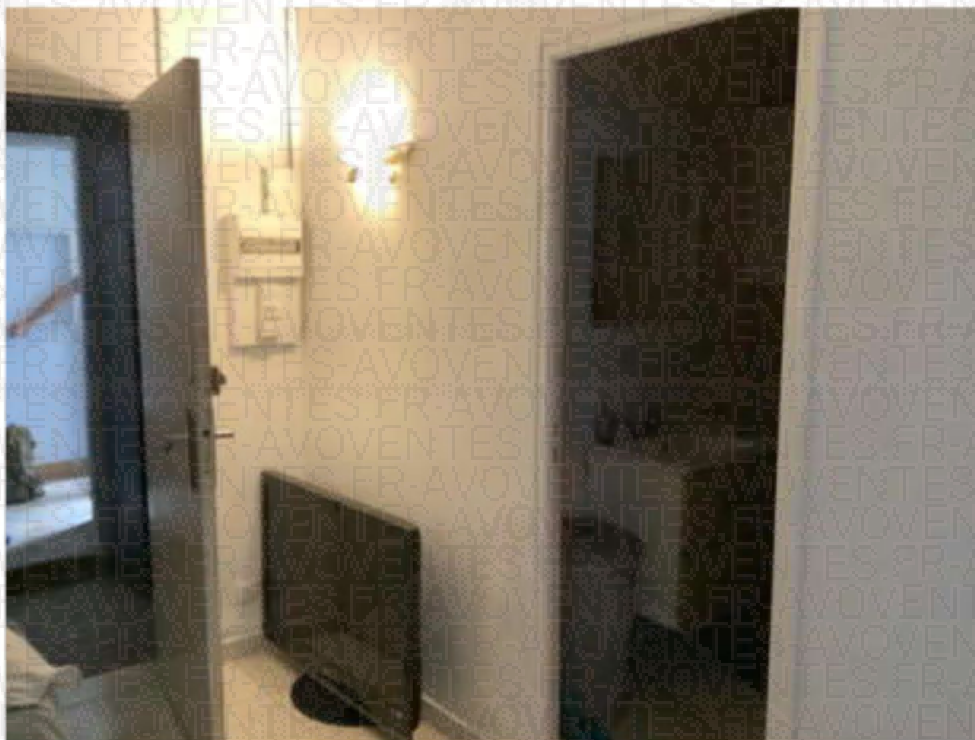
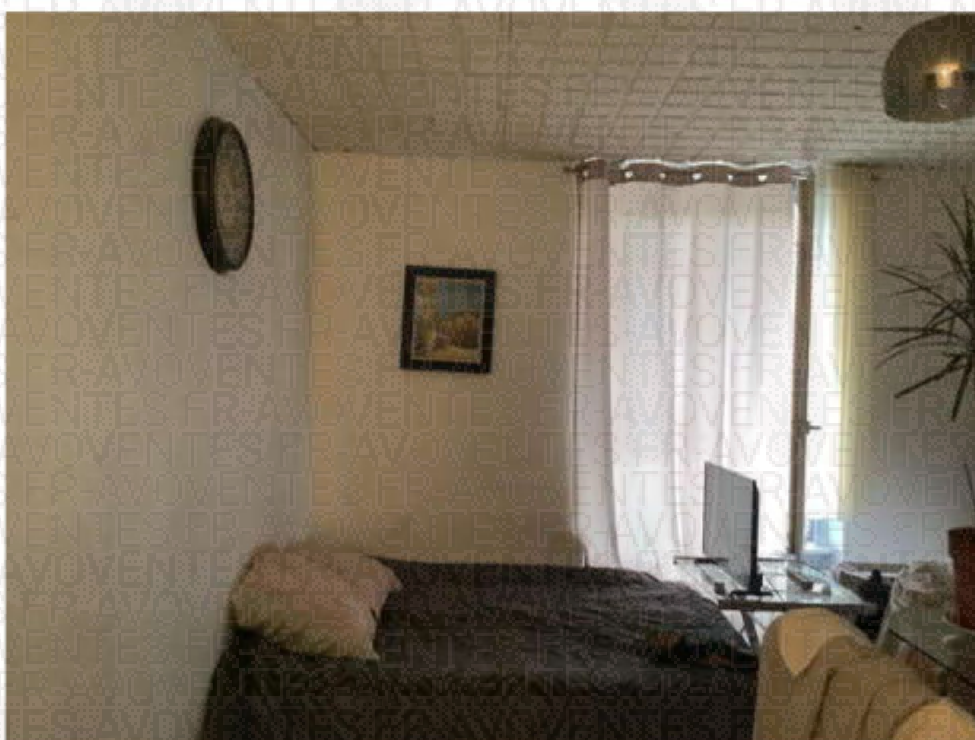
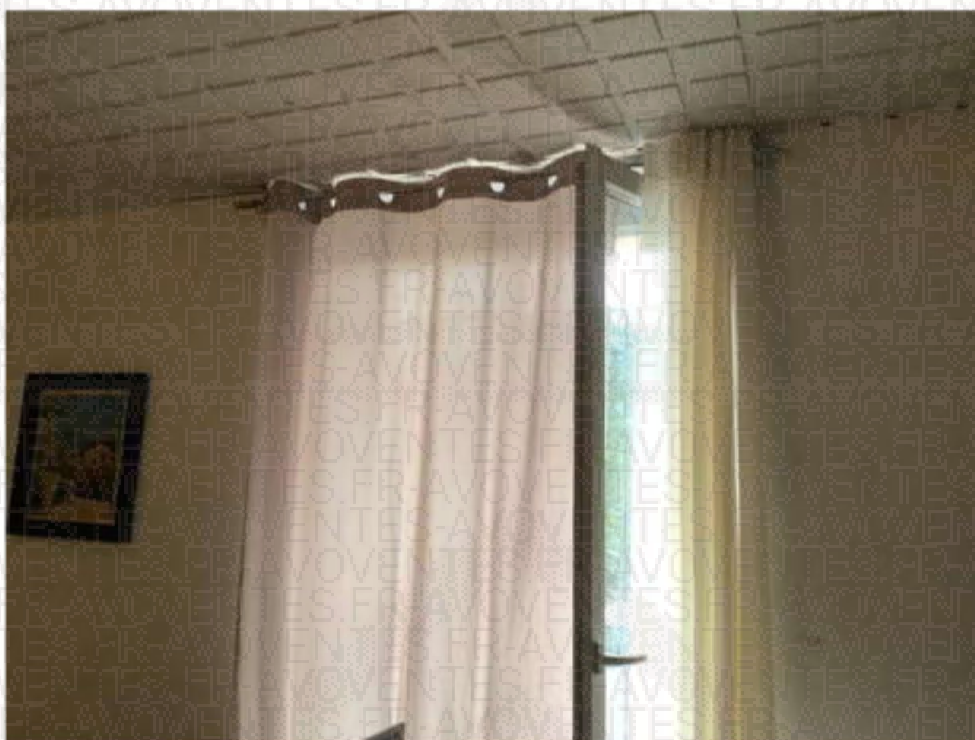
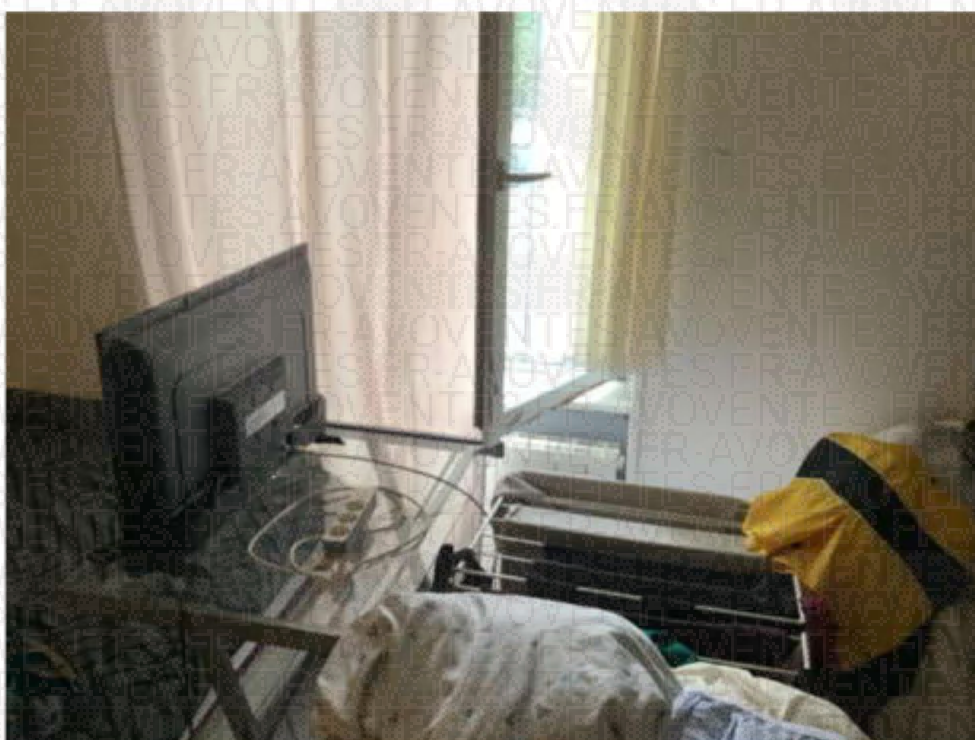
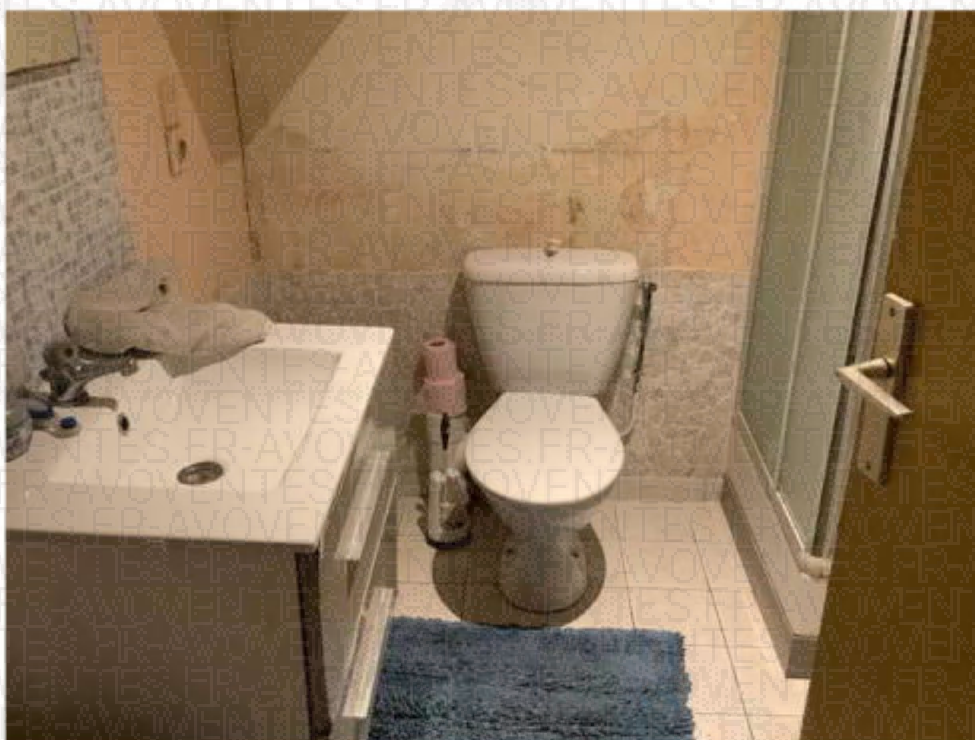
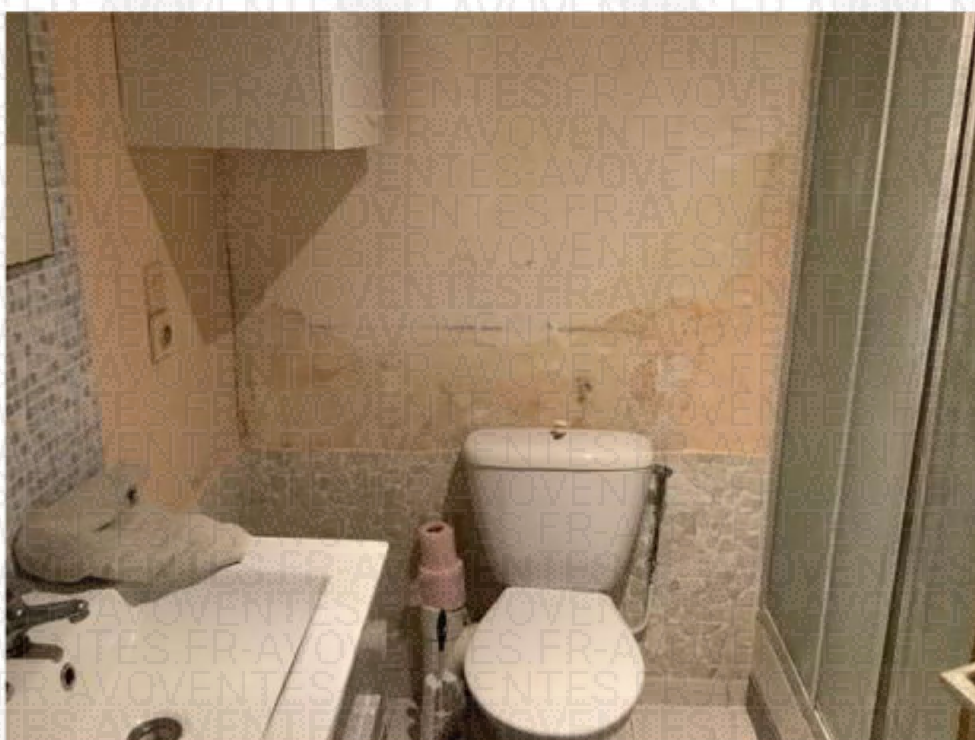
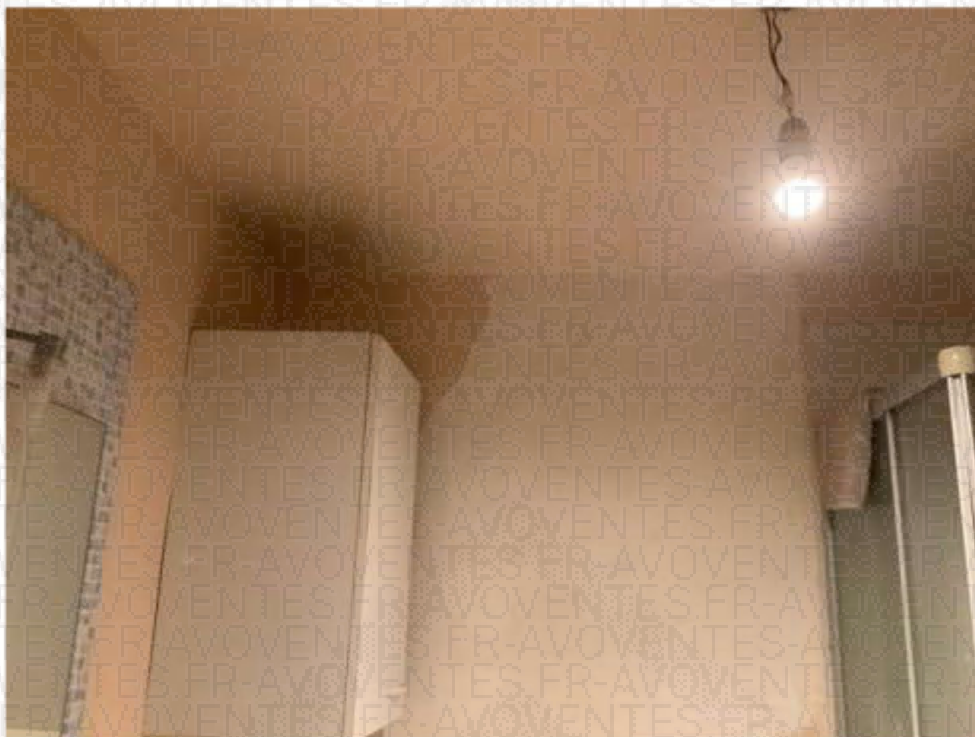
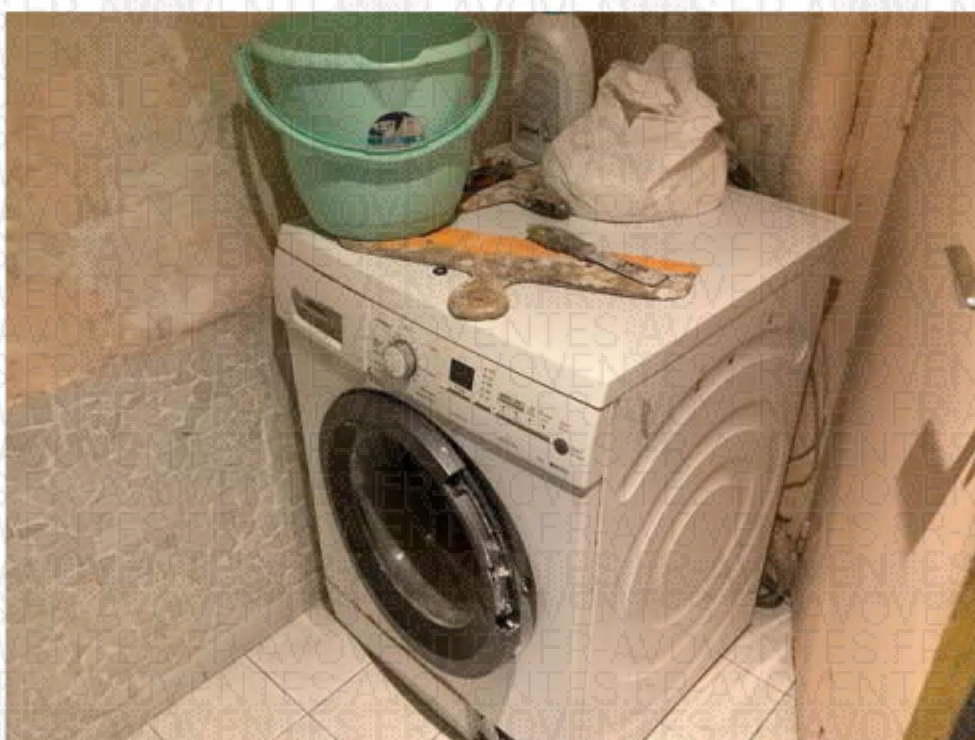
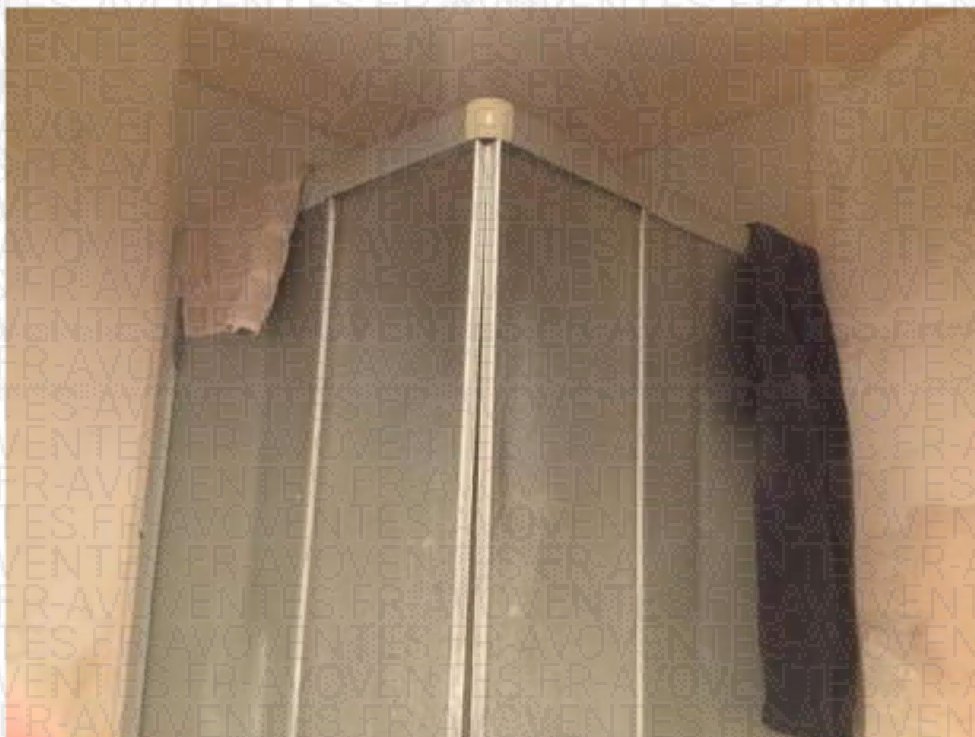
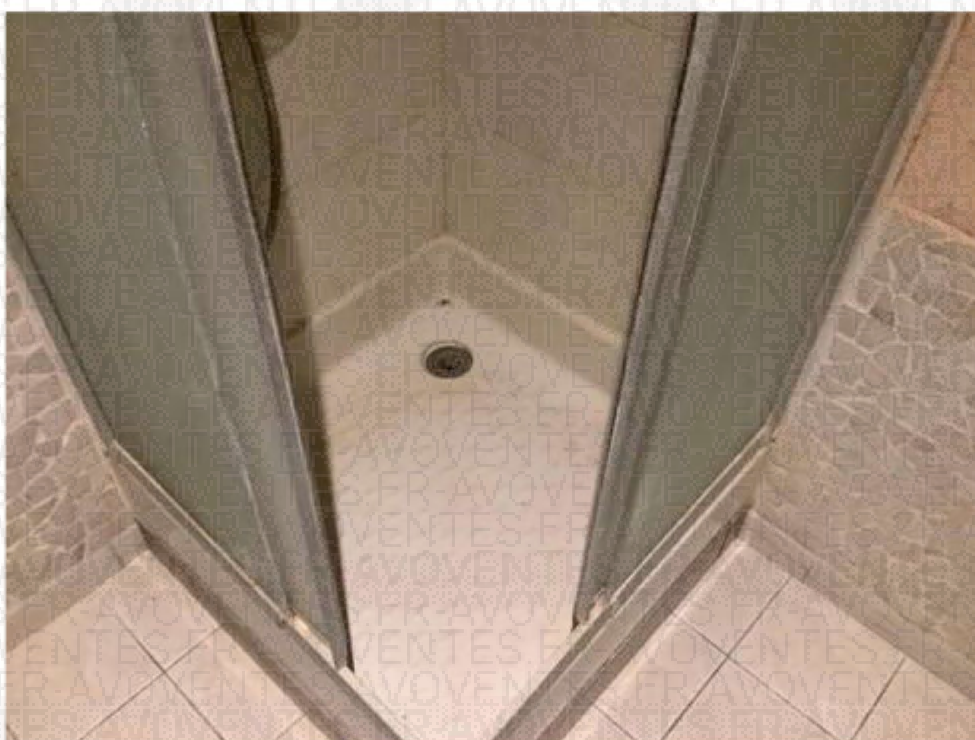
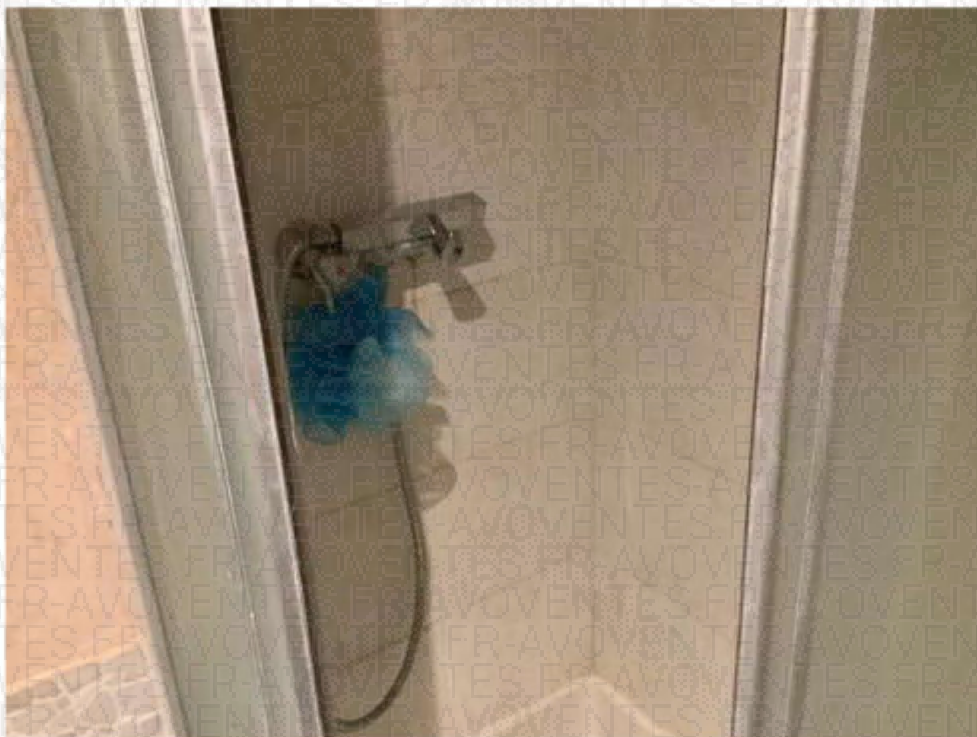
**1ER APPARTEMENT : studio**

Dès l'entrée dans les lieux, je constate la présence d'une forte odeur d'humidité.

Présence importante de moisissures : murs bruts par endroits

L'ensemble est en mauvais état.
