## PROCES VERBAL DE DESCRIPTION

Dans un ensemble immobilier situé 10 route Nationale à CRECY LA CHAPELLE 77580 (Seine et Marne), cadastré section 92 Al numéro 83 lieudit « 10 rue Nationale » pour une contenance de 2 ares et 97 centiares, et consistant en :

Me suis transportée ce jour et heures, commune de CRECY LA CHAPELLE (77) au n°10 de la Route Nationale sur les parcelles cadastrées sur ladite commune Section 092 AI n°83 ainsi qu'elles figurent sur le plan annexé au présent procès-verbal, et là étant, j'ai procédé au descriptif de l'immeuble comme suit :

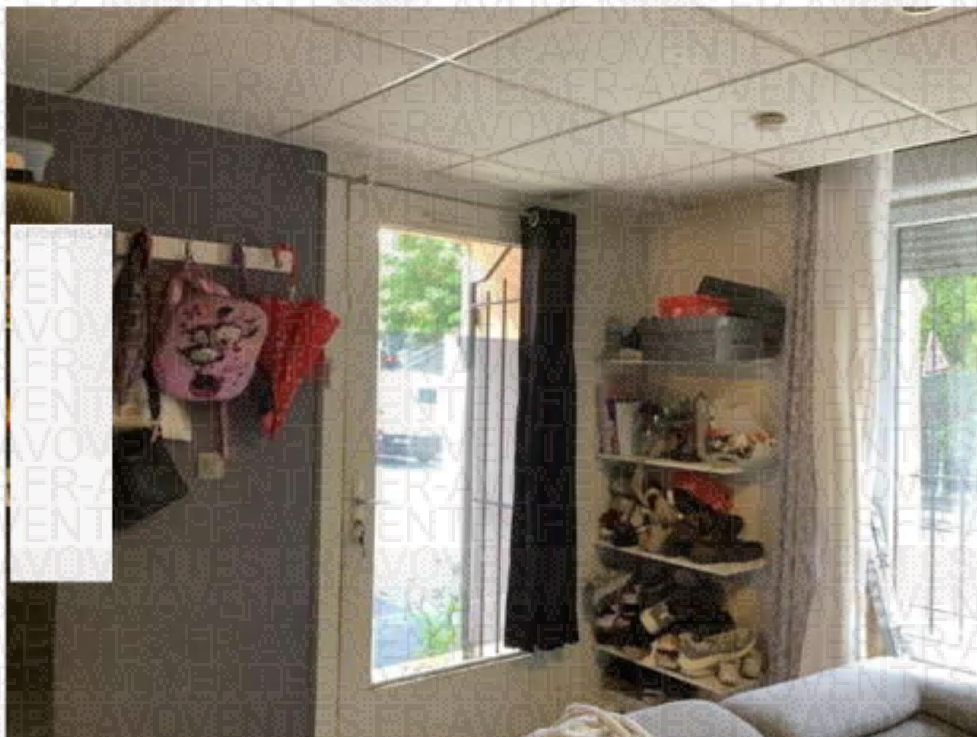
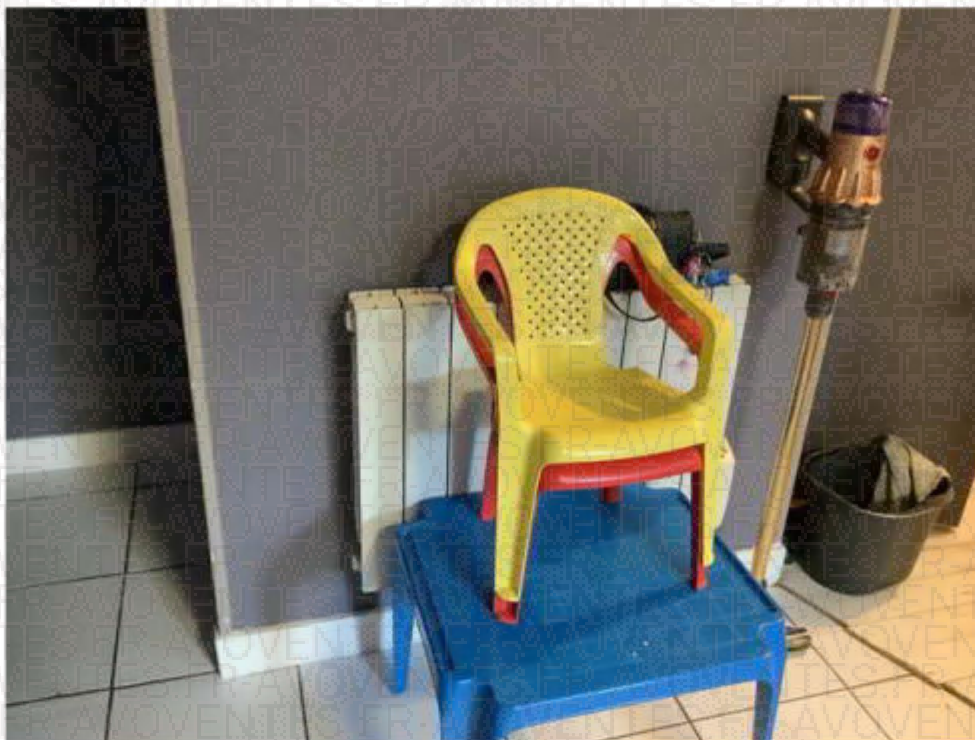
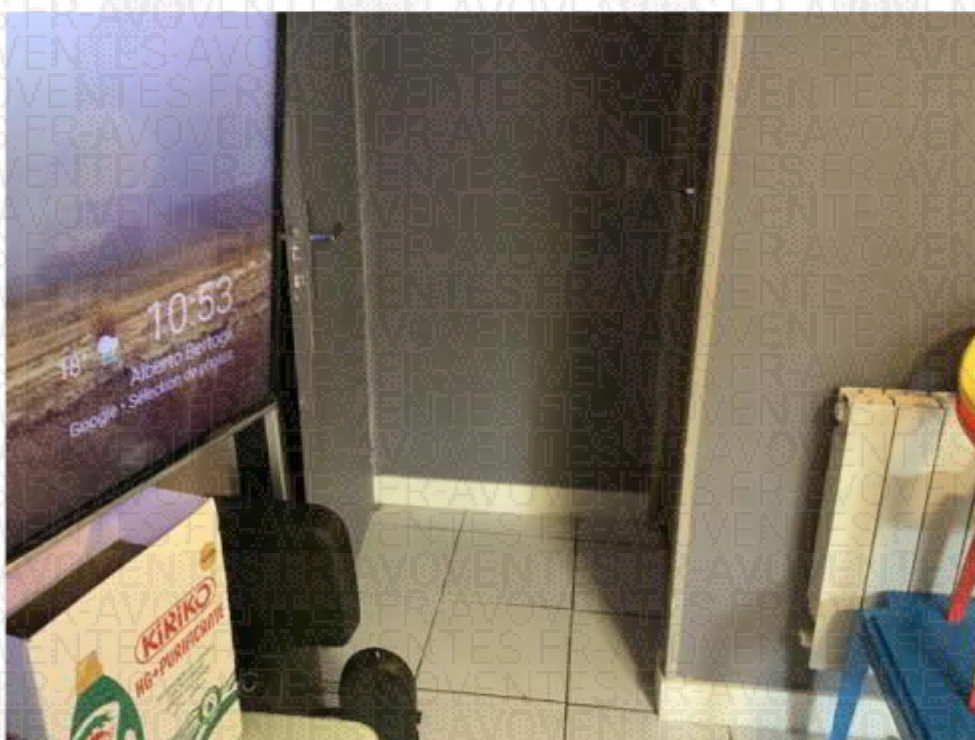
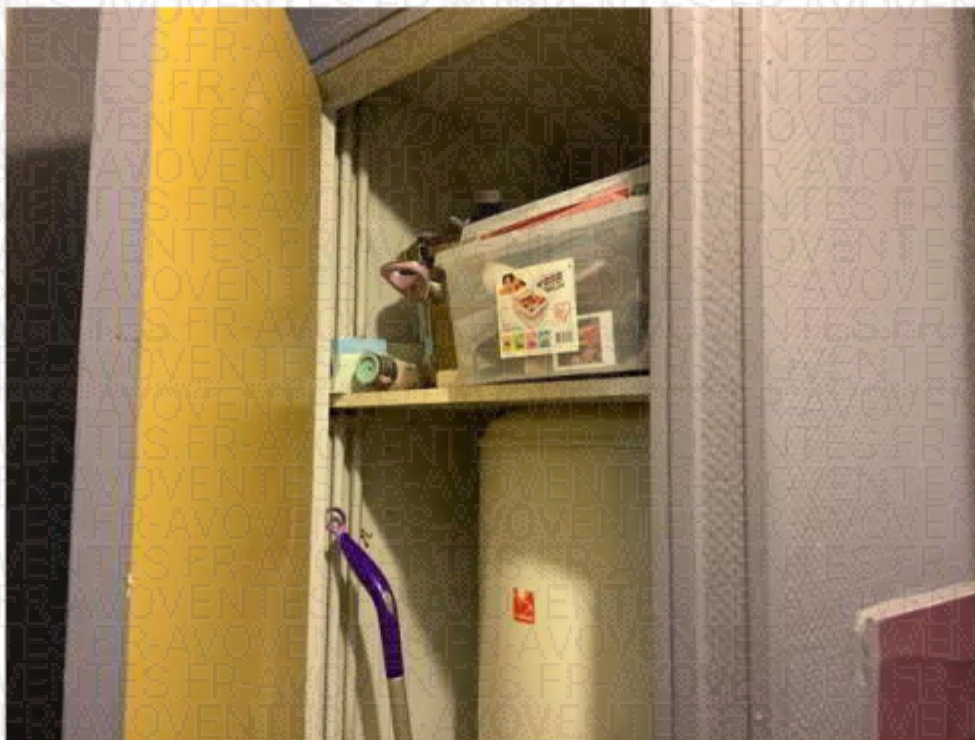
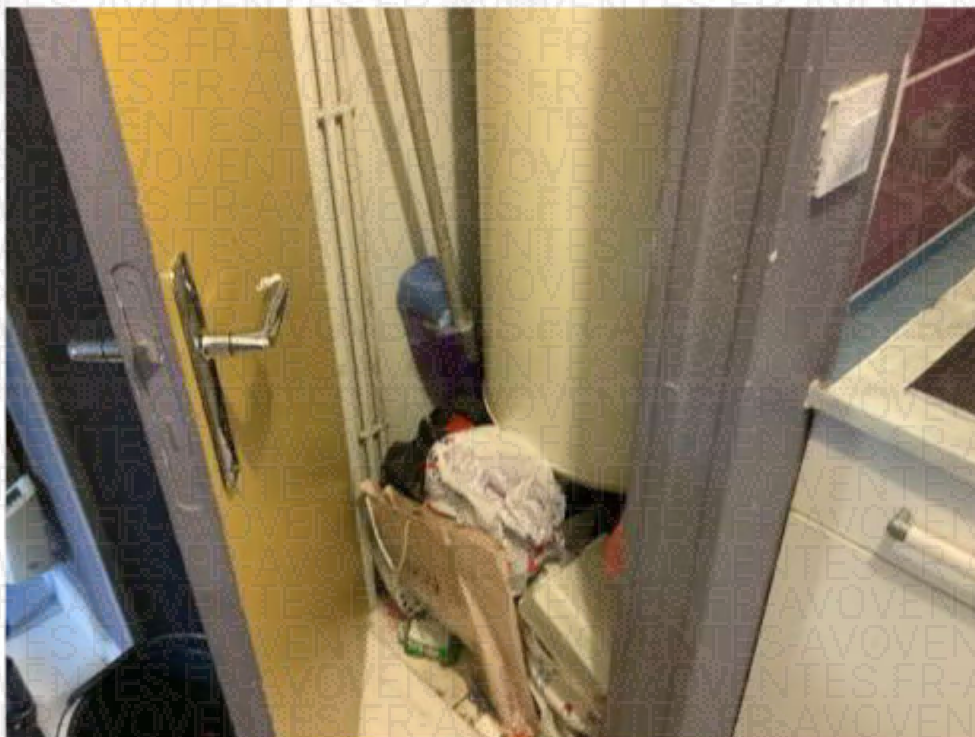
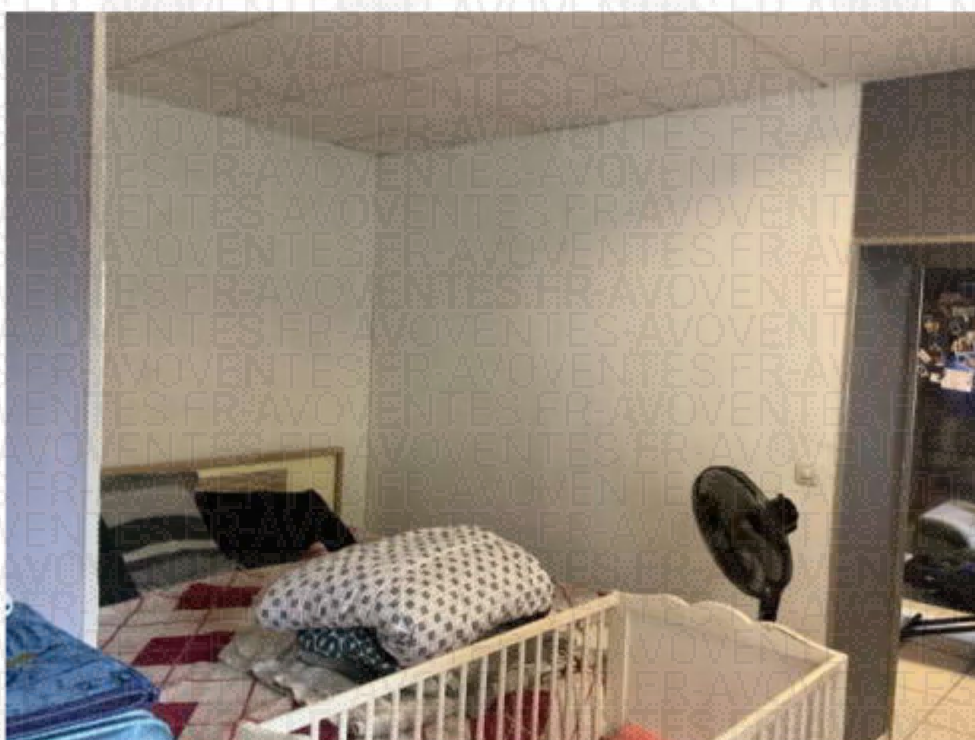
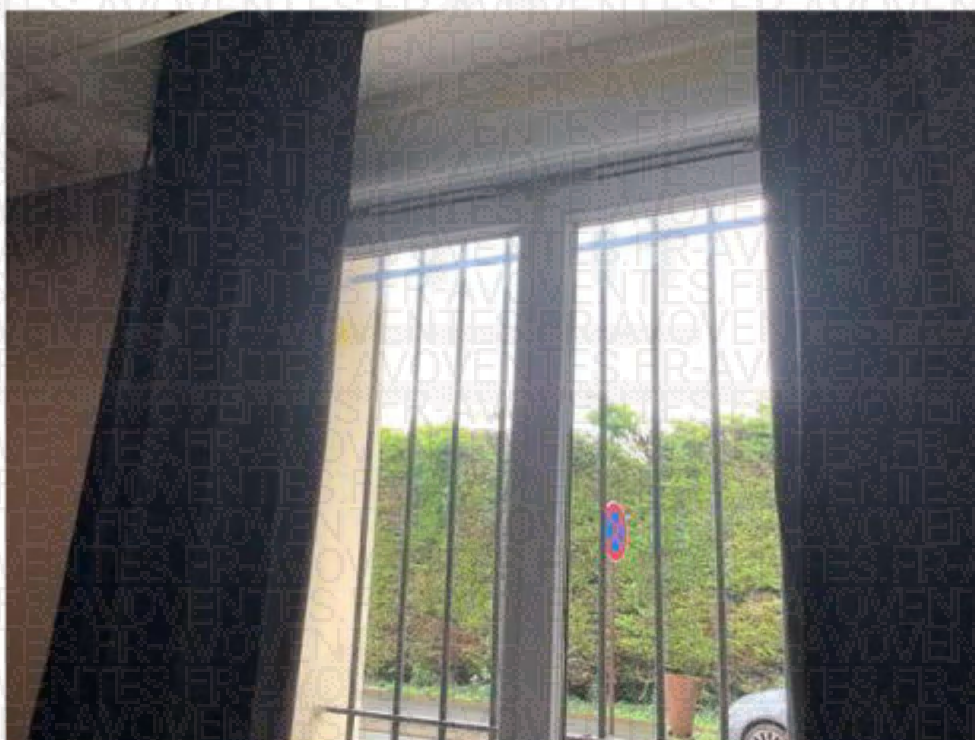
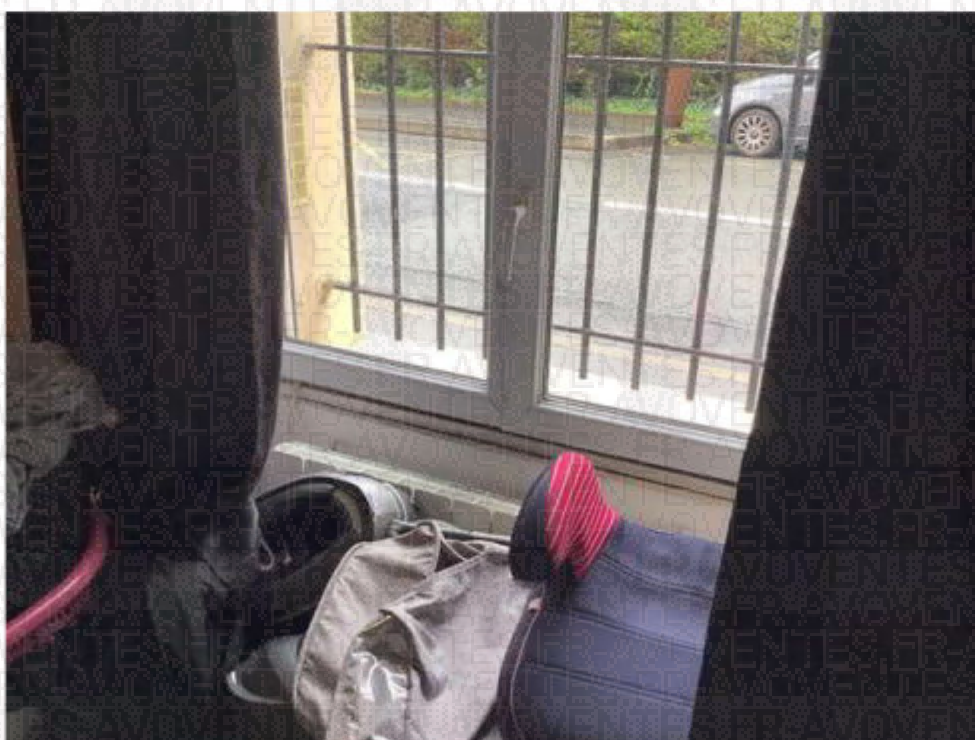
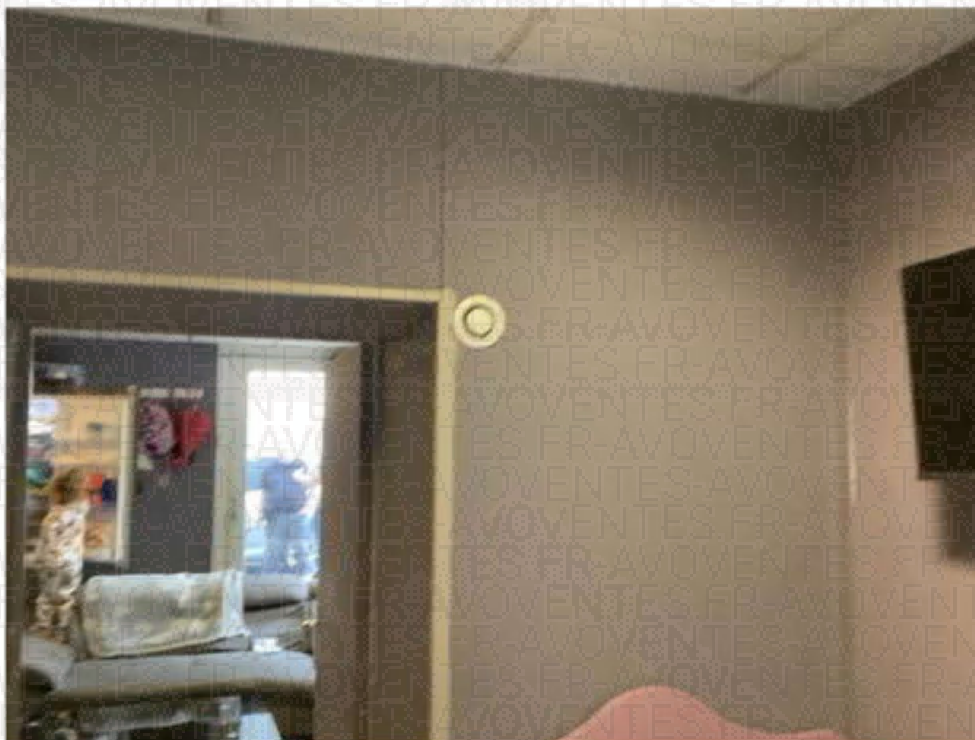
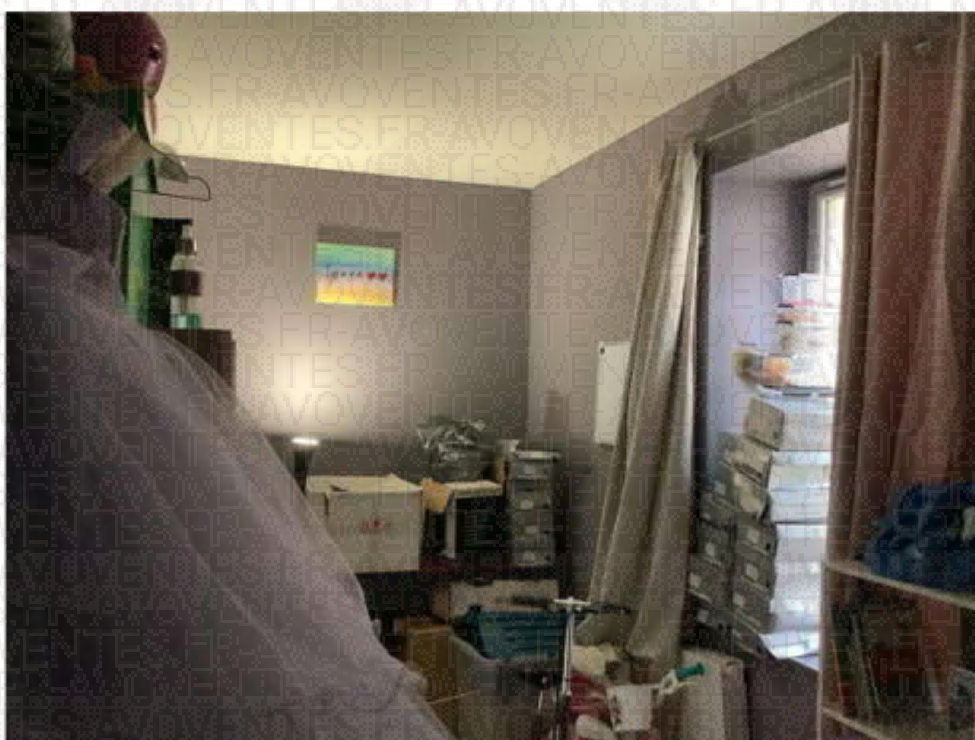
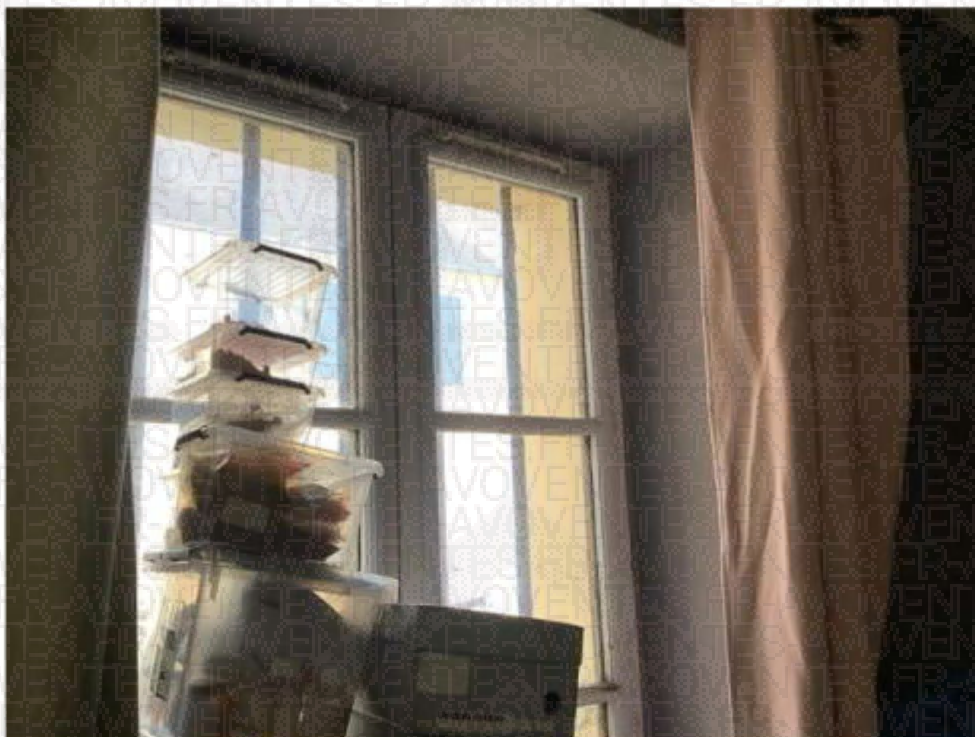
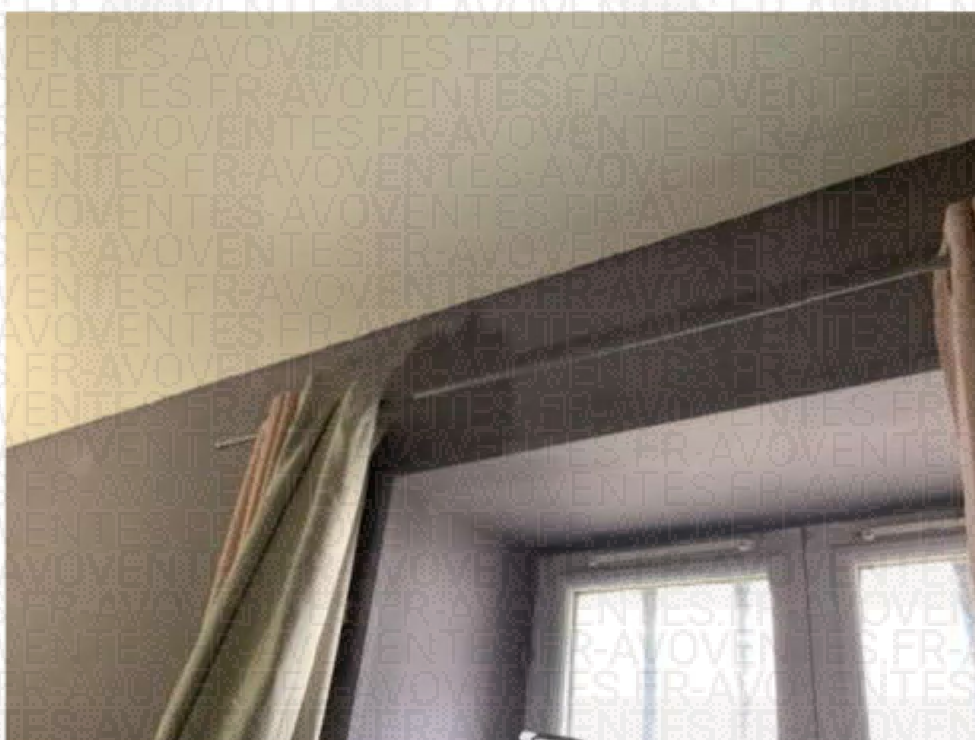
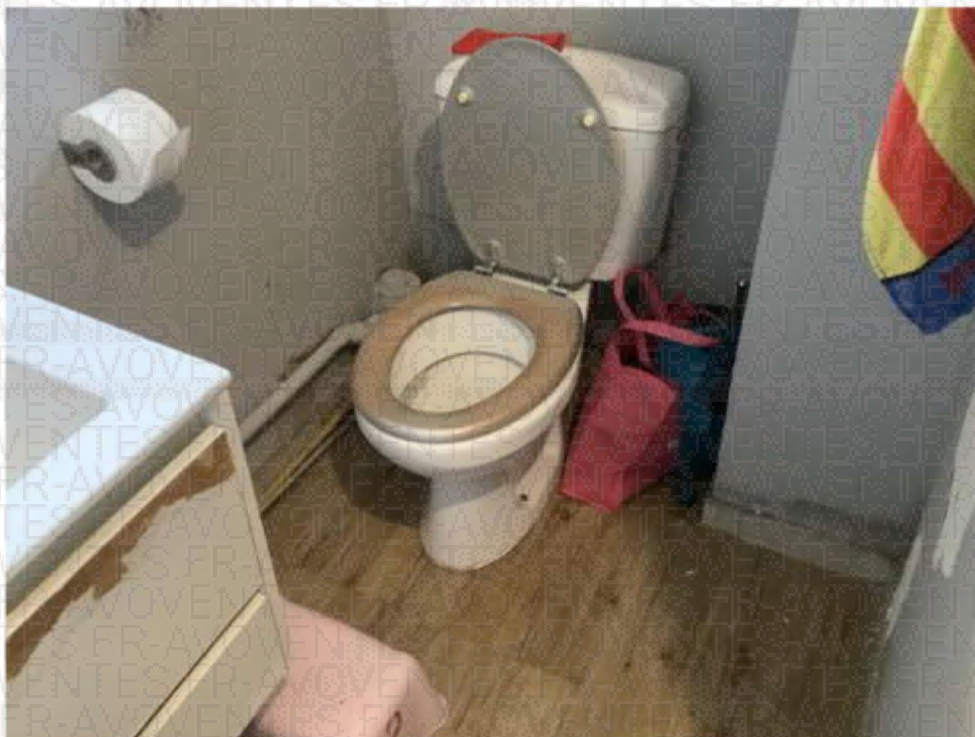
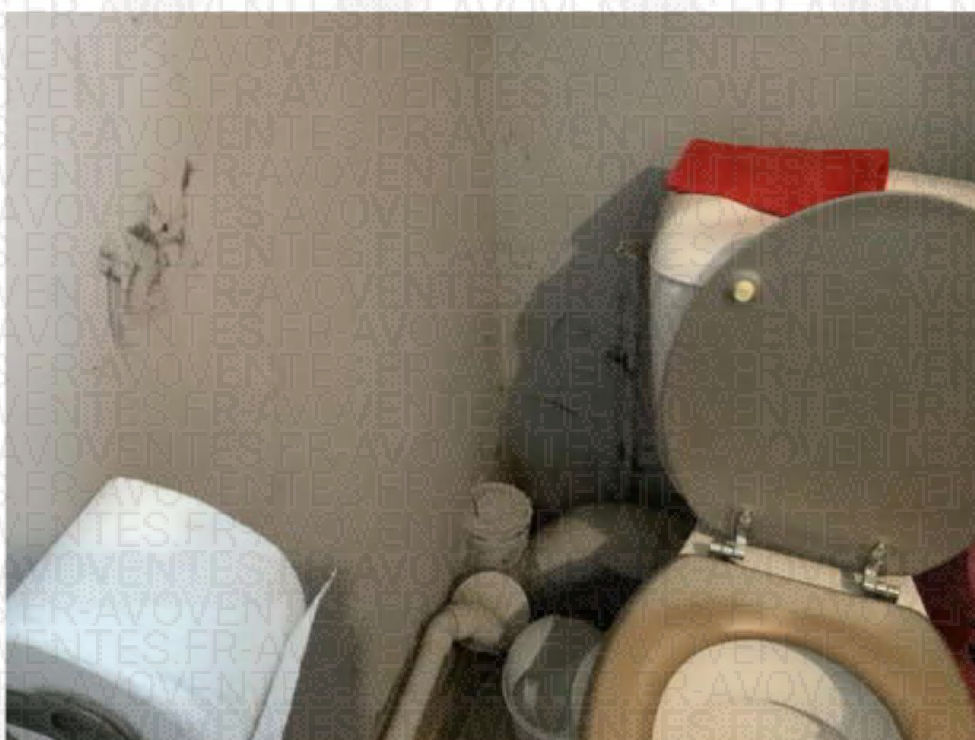
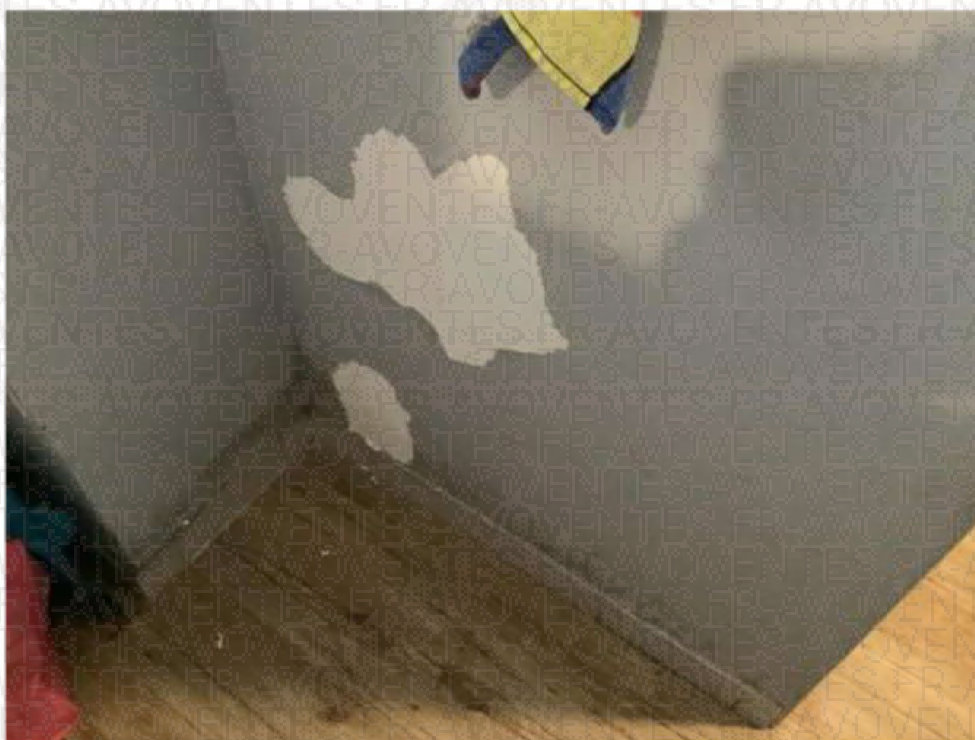
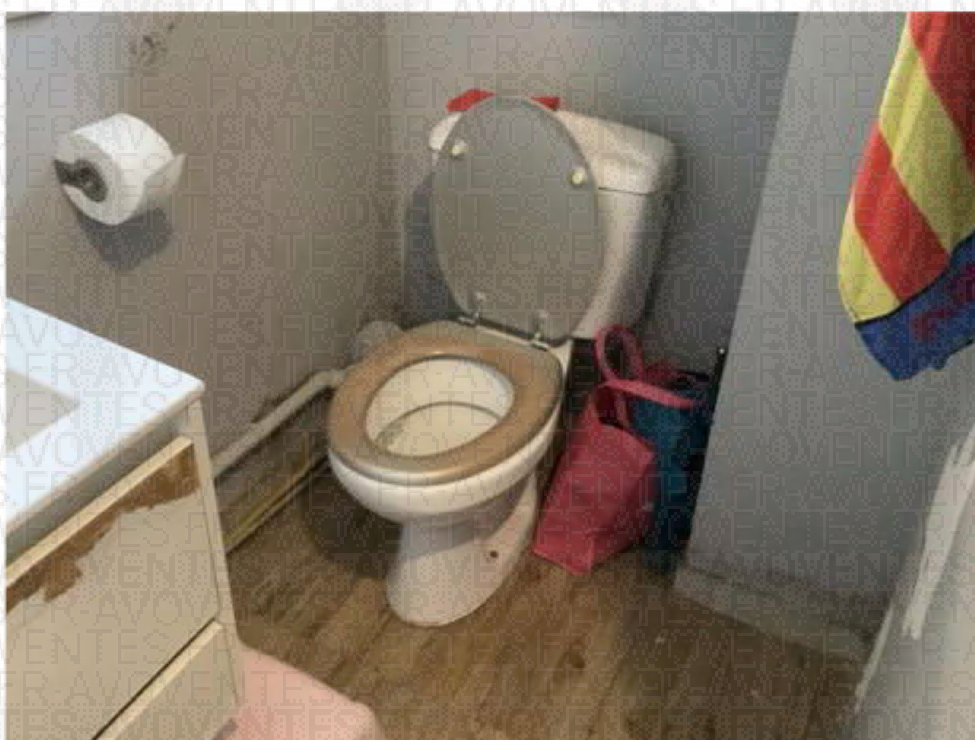
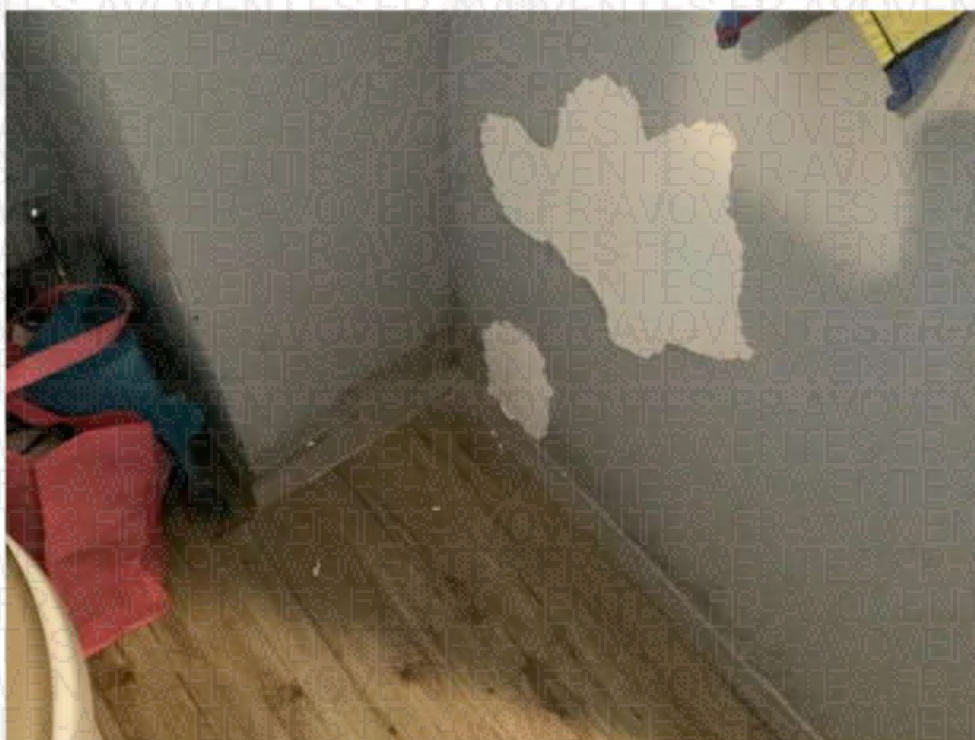
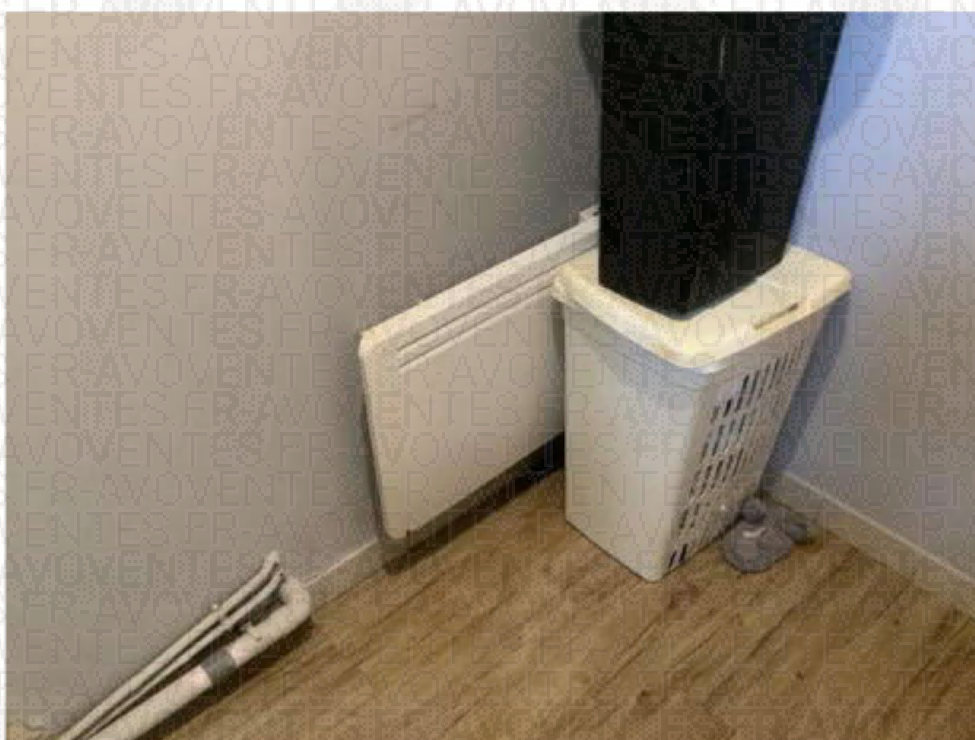
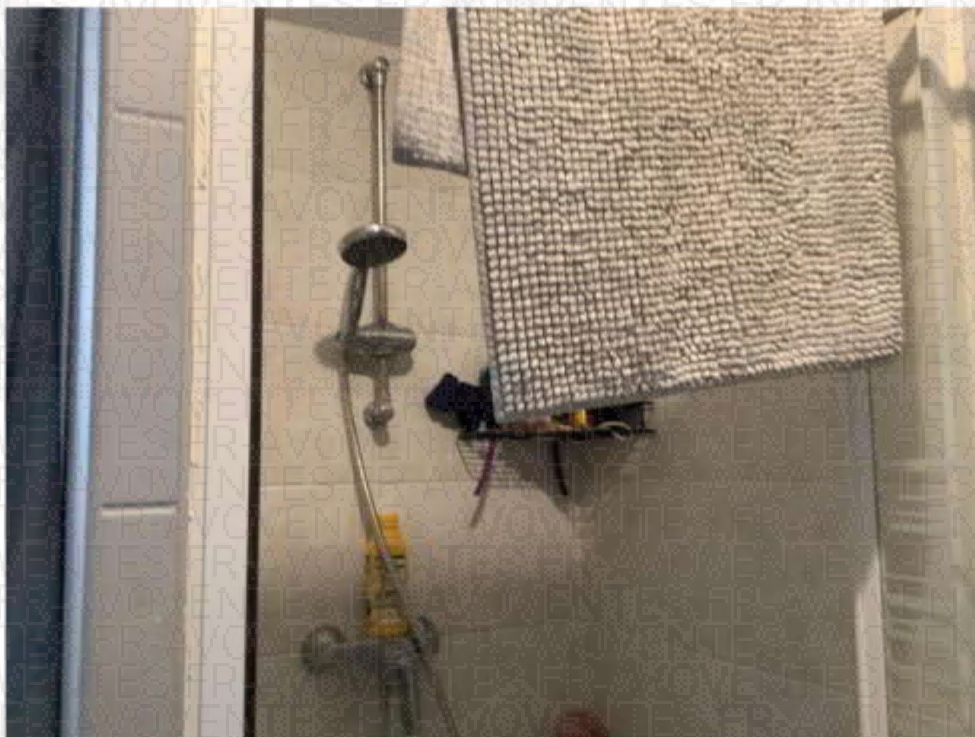
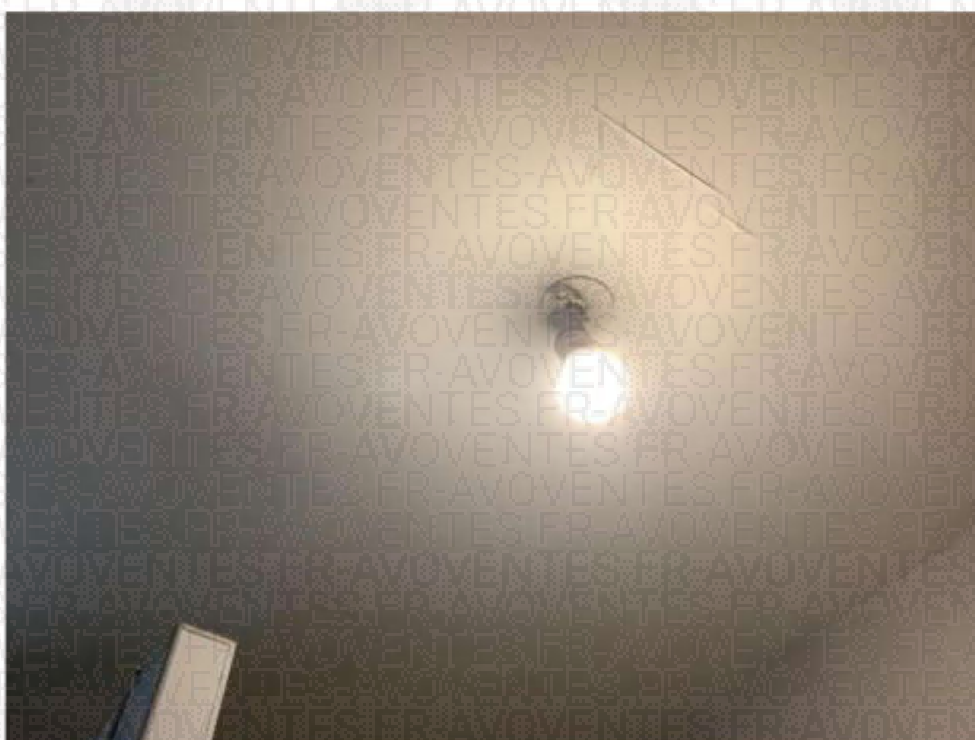
## 2ND APPARTEMENT

Présence de moisissures à plusieurs endroits.

Présence de traces d'humidité importantes.

Présence d'une fenêtre simple vitrage huisserie bois donnant sur la façade arrière : présence importante de moisissure

Les murs sont en mauvais état: présence de moisissure importante, peinture craquelée

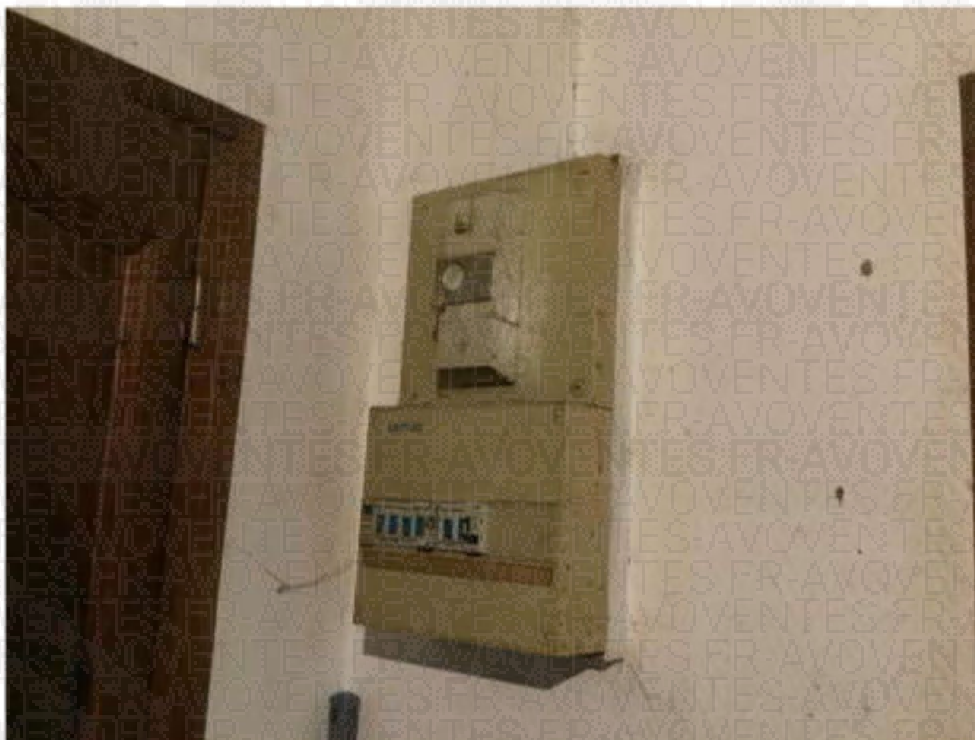
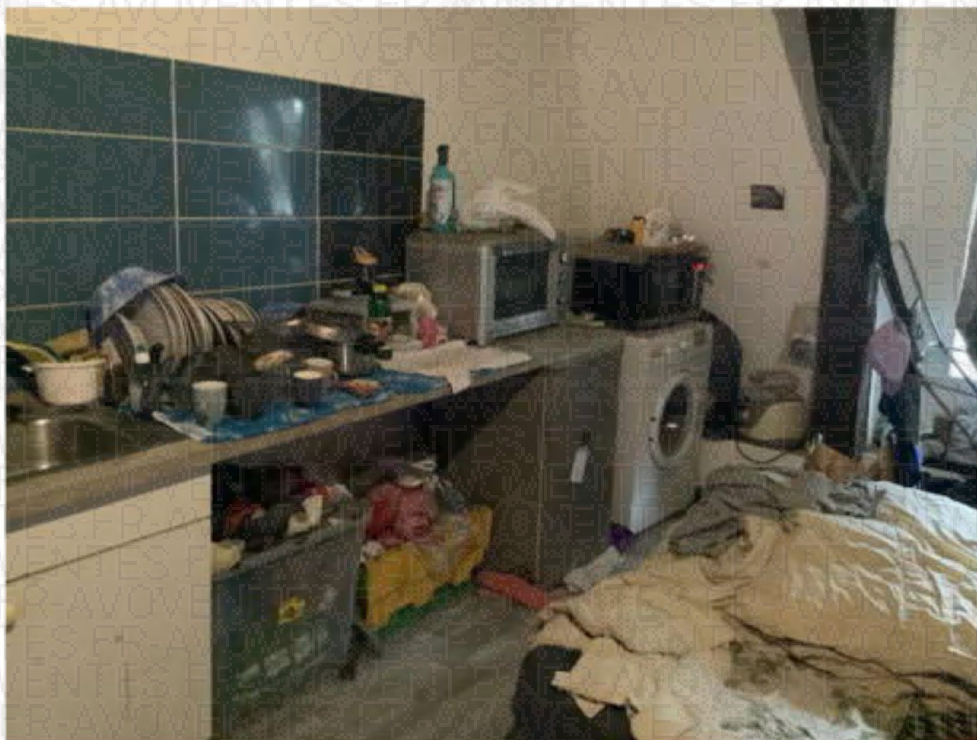
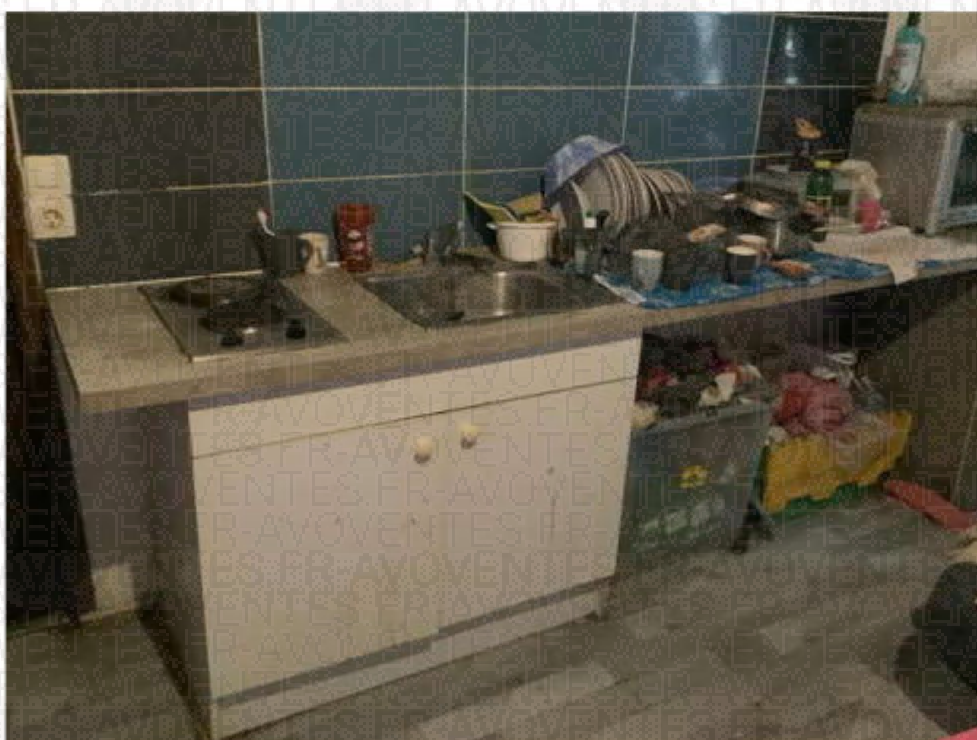
## 2ème étage : 1ère porte à droite

L'ensemble est très sale et encombré

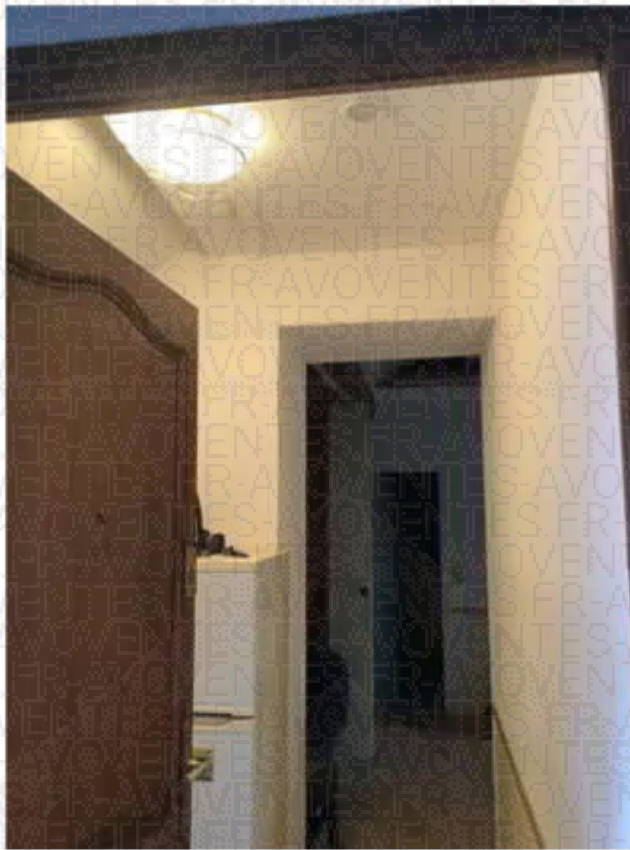
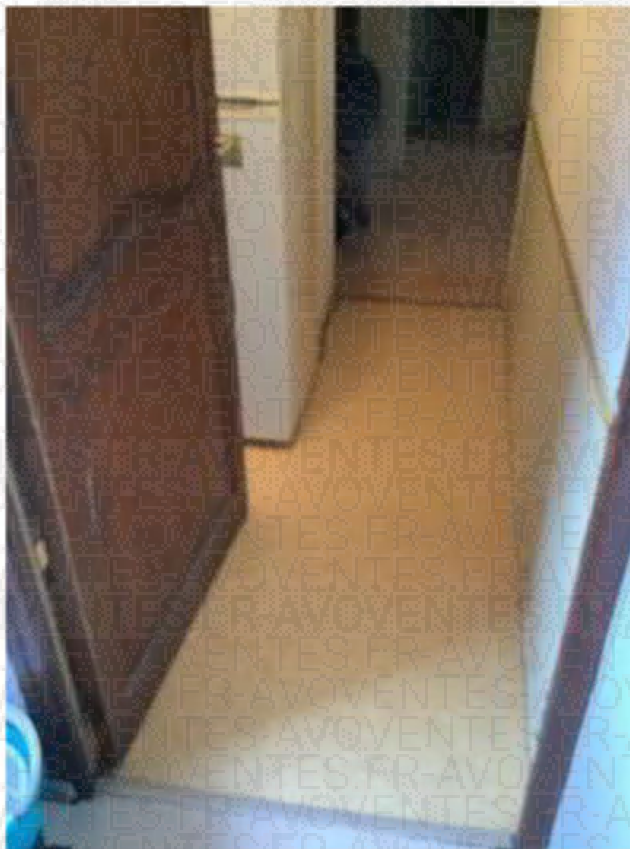
## 2ème étage: 3ème porte au fond

Je note un défaut de planéité du sol de l'appartement.

Le linoléum est endommagé par endroits.

Espace douche: très sale- un wc réservoir dossier avec lunette et abattant -un lavabo sur pied.

L'ensemble n'est pas en bon état.

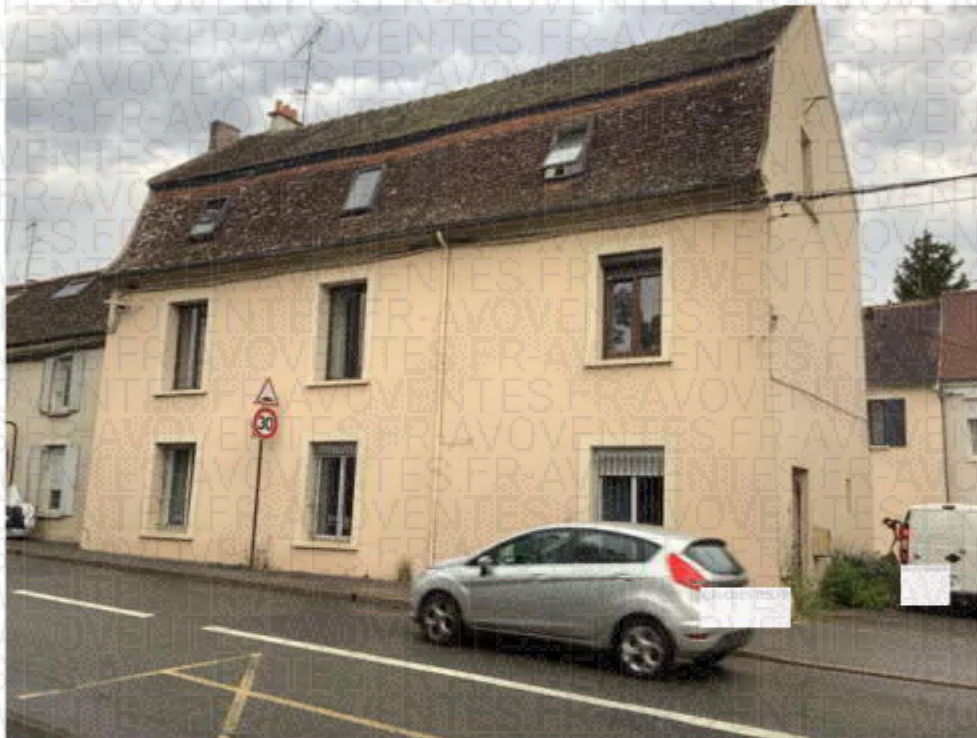
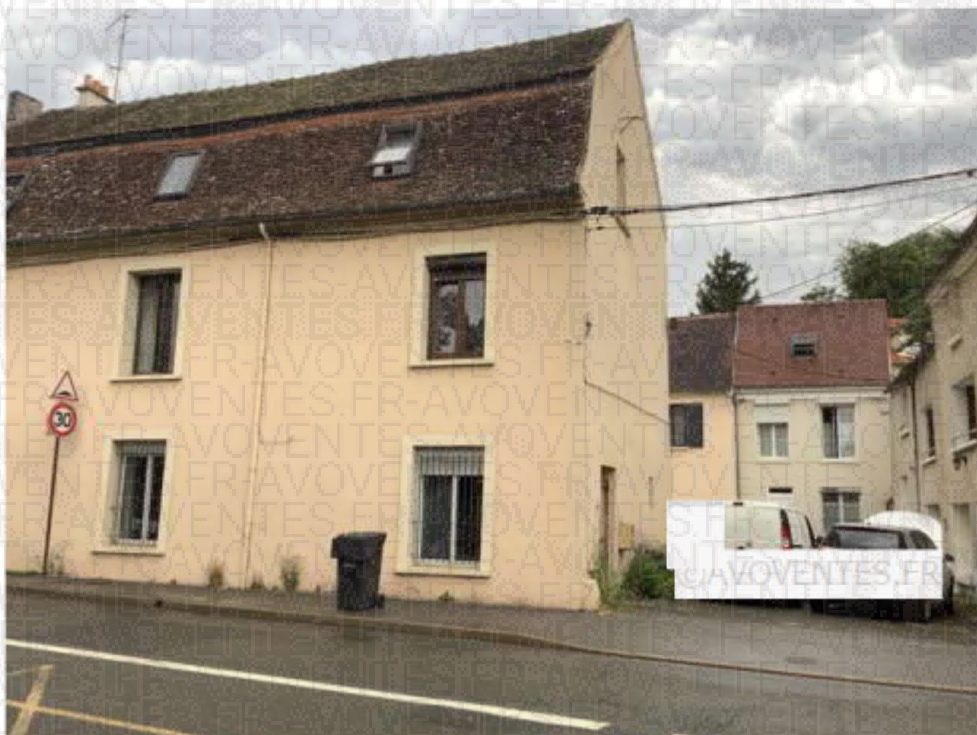
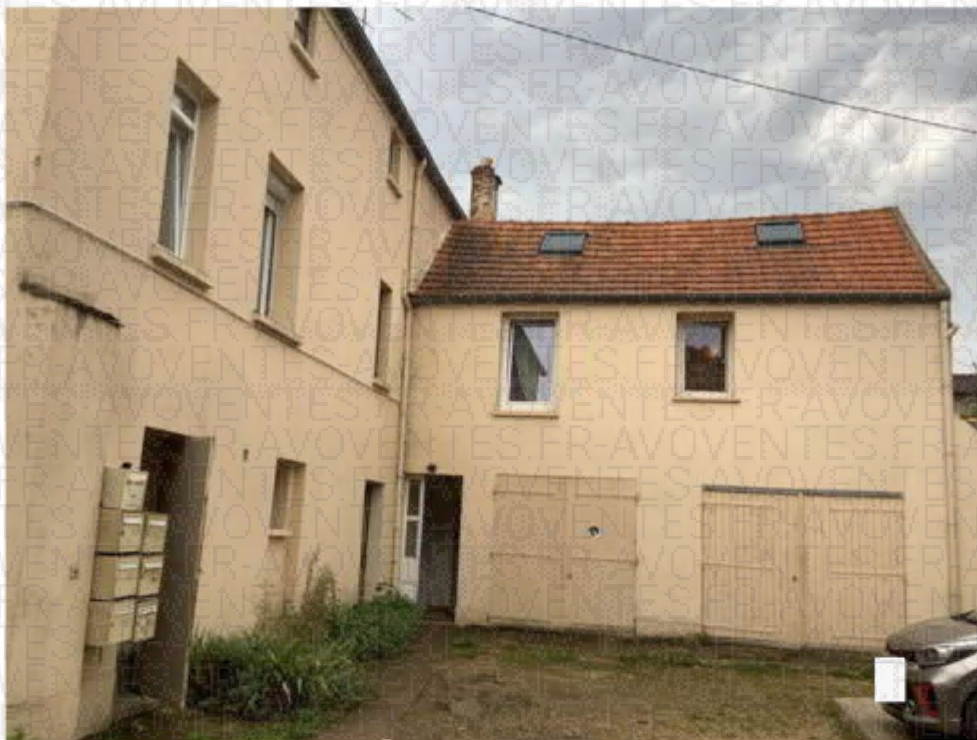
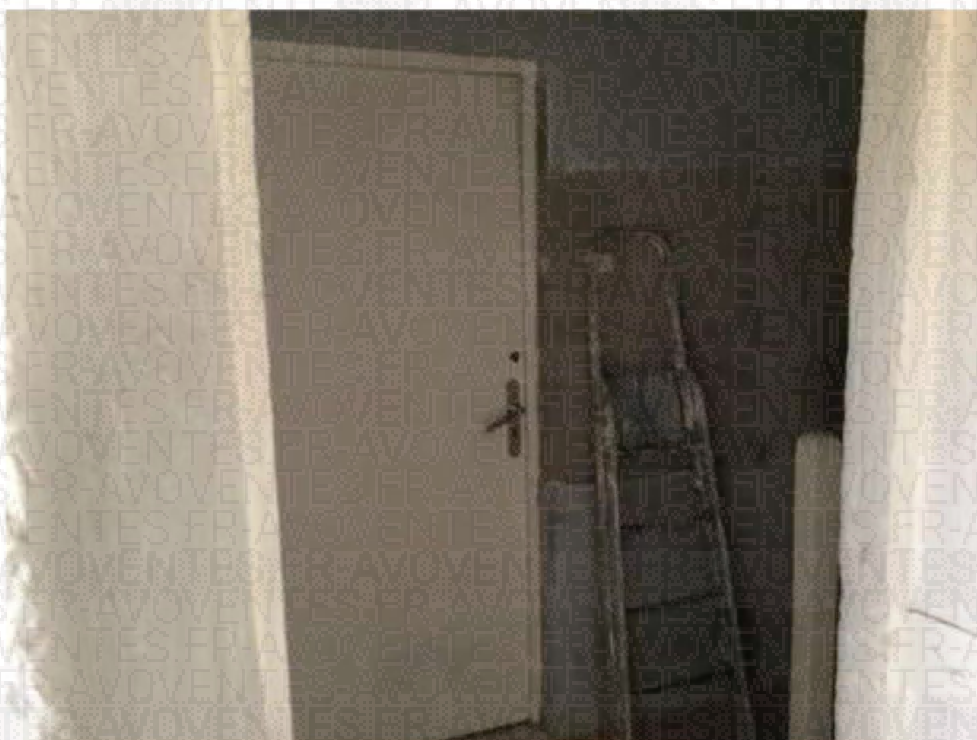
## Parties communes

L'ensemble est ancien et d'aspect peu engageant.

La couverture ne semble pas récente : présence de tuiles plates recouvertes de mousse. Tuiles mécaniques sur la partie arrière située au-dessus des garages.

Façades : les enduits sont sales par endroits.

Les boîtes aux lettres en façade arrière sont en mauvais état.

La cage d'escalier est d'aspect ancien, les marches et mains courantes en bois, les murs sont peints.
