## Procès-verbal de constat

Qu'il convient de procéder à la description du bien immobilier sis 170 avenue de la Division  
Leclerc à ANTONY 92160. LOT N°6 LOT N°62 LOT N°112 LOT N°113

## **LOT N°6 APPARTEMENT RDC**

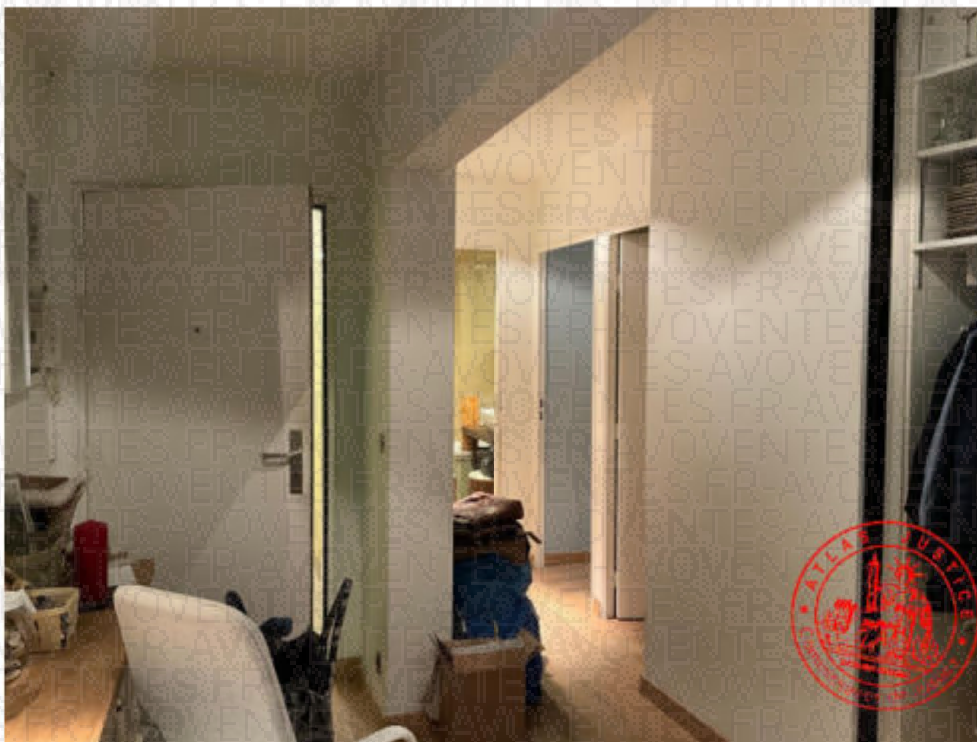
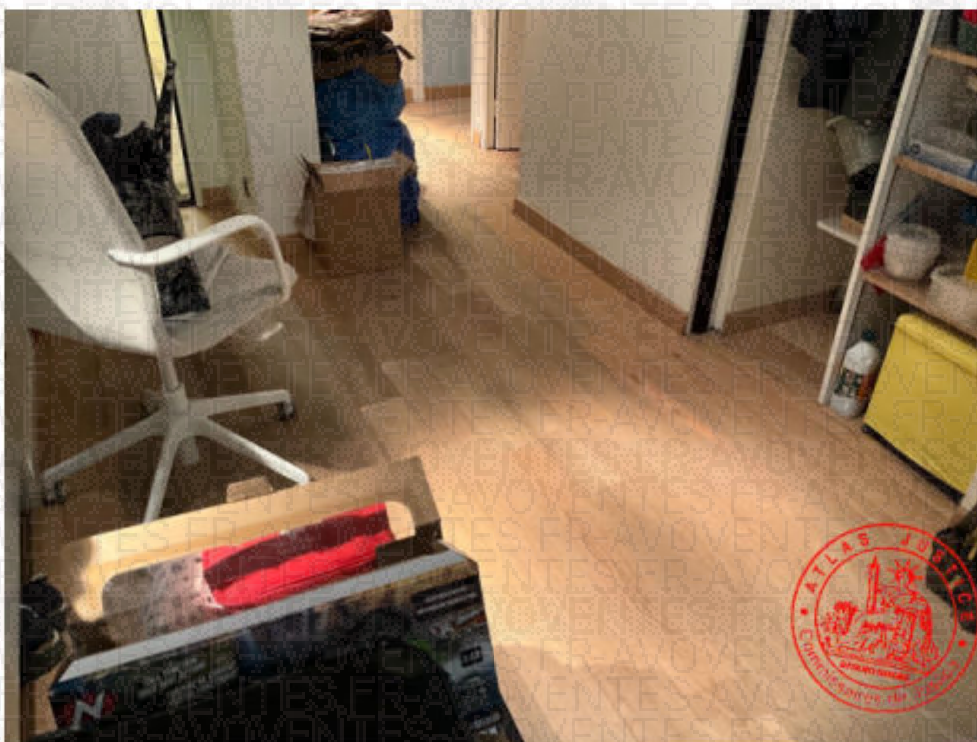
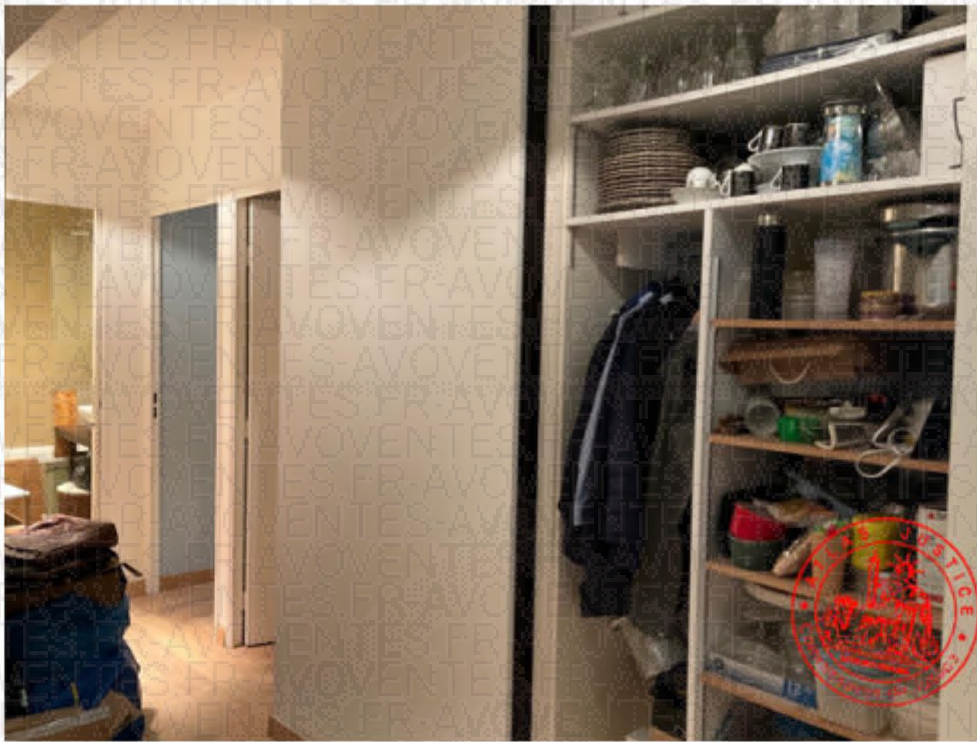
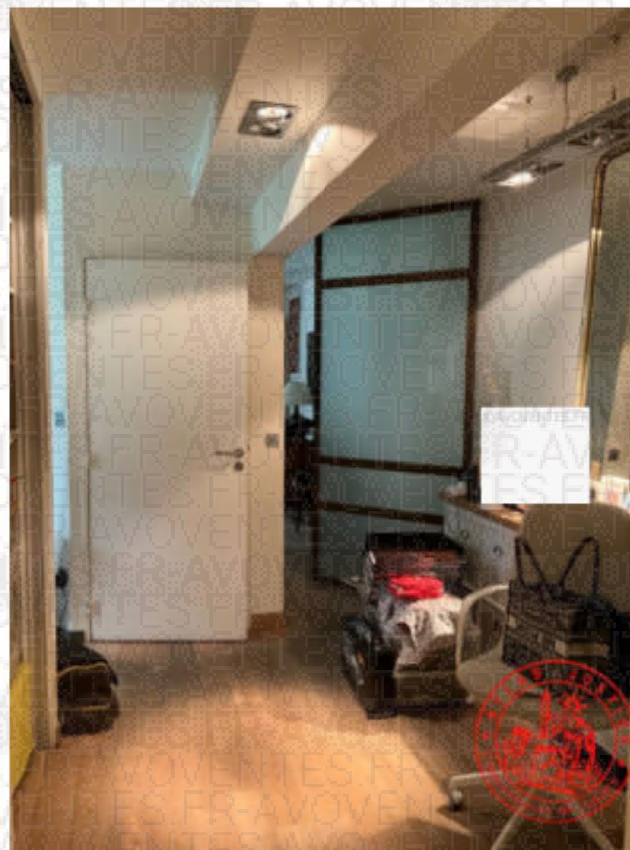
### **ENTRÉE**

Le **accès** s'effectue par une porte d'entrée en état d'usage normal.

Le **sol** est recouvert de parquet en état d'usage normal.

Les **plinthes** sont en bois brut en état d'usage normal.

Les **murs** sont recouverts de peinture en état d'usage normal, de couleur blanche.

Le **plafond** est recouvert de peinture en état d'usage normal, de couleur blanche.

- Placard de rangement avec portes coulissantes et aménagement intérieur étagères

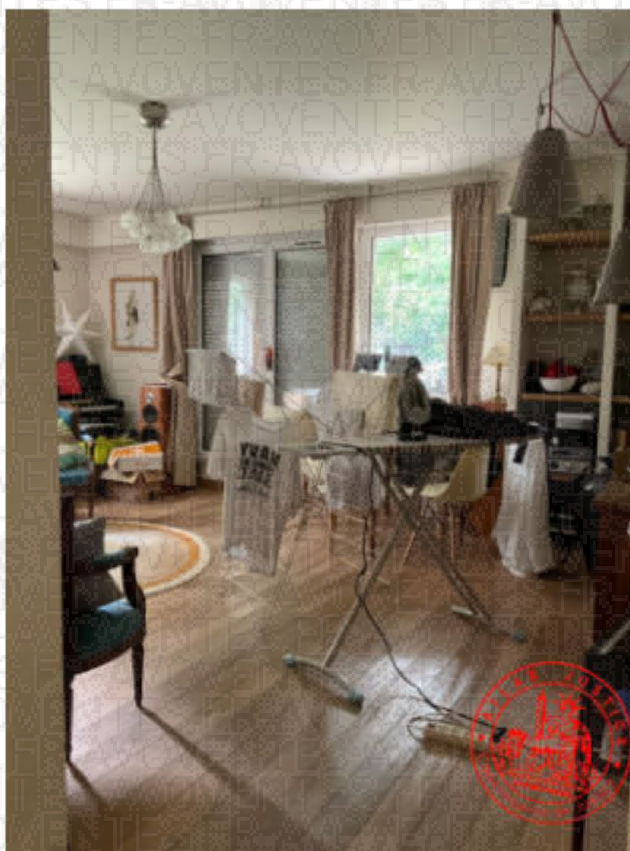
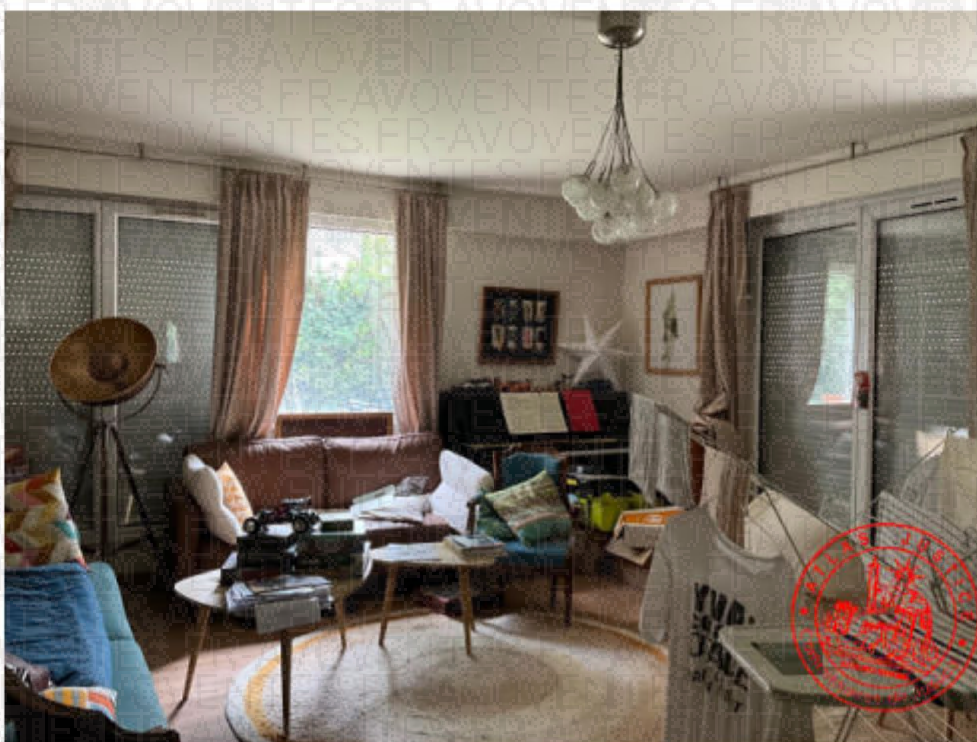
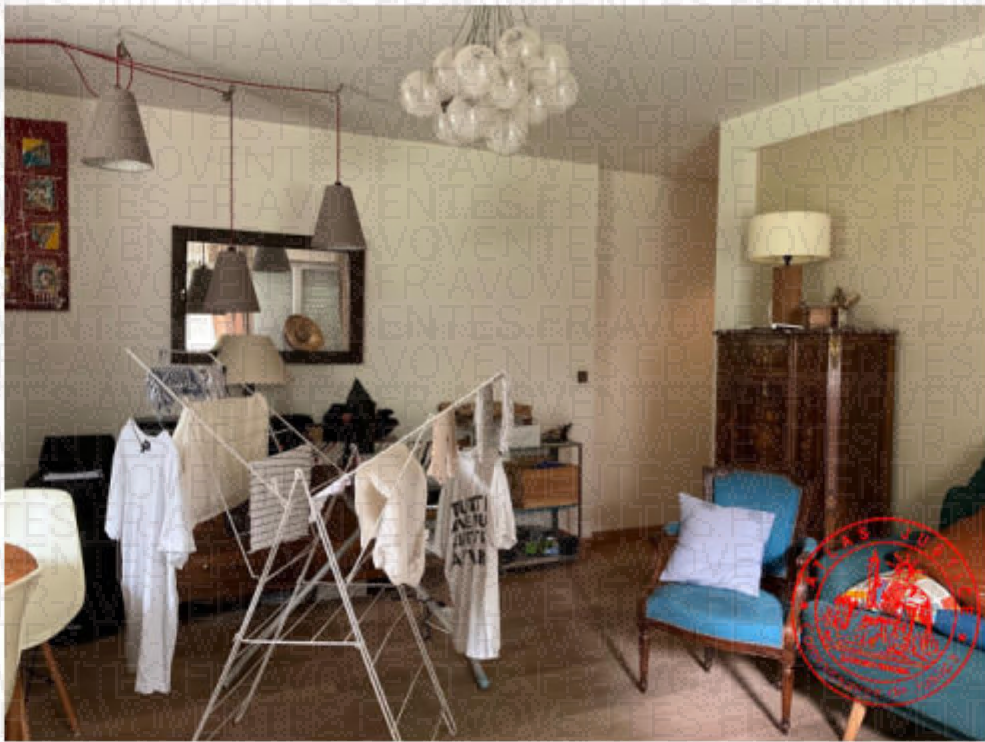
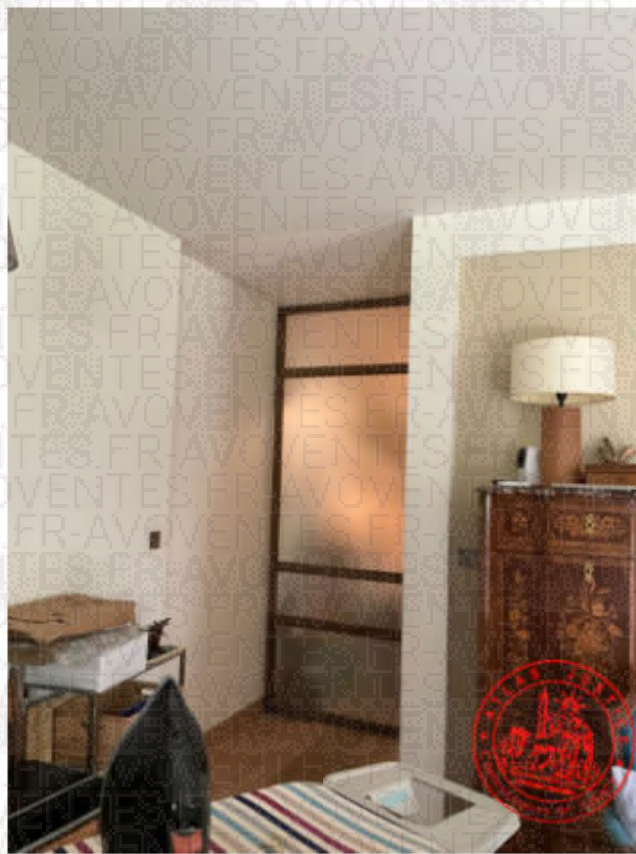
## SÉJOUR

Le **accès** s'effectue par porte vitrée coulissante.

Le **sol** est recouvert de parquet en état d'usage normal.

Les **plinthes** sont en bois brut en état d'usage normal.

Les **murs** sont recouverts de peinture en état d'usage normal, de couleur blanche.

Le **plafond** est recouvert de peinture en état d'usage normal, de couleur blanche.

L'**éclairage naturel** de la pièce est assuré par deux portes-fenêtres en état d'usage normal, de couleur blanche, ouverture battant double, châssis pvc, double vitrage, volet roulant électrique en pvc. La pièce compte aussi un châssis vitré en état d'usage normal.

Porte fenêtre donnant sur jardin privatif.

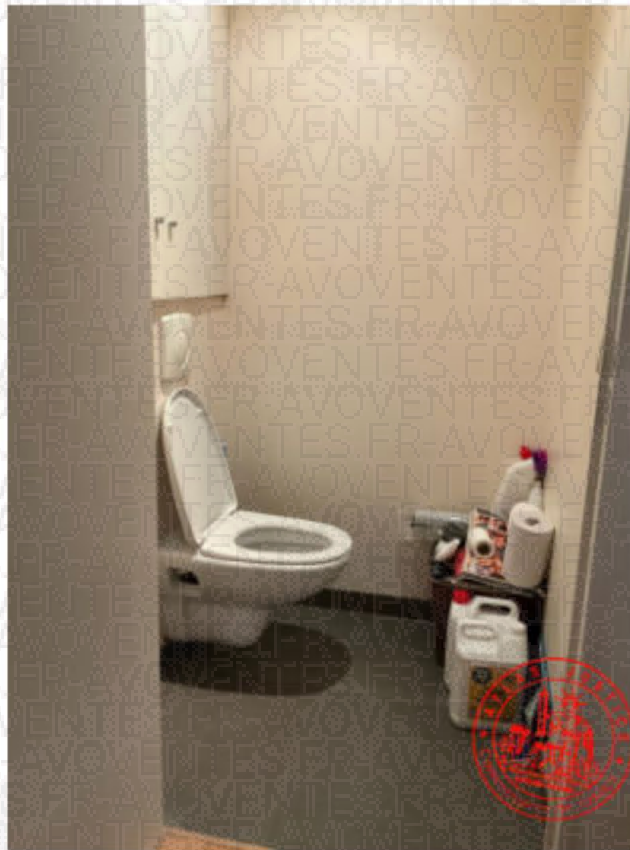
### WC

L'accès s'effectue par une porte simple en état d'usage normal.

Le **sol** est recouvert de carrelage en état d'usage normal, de couleur grise.

Les **plinthes** sont en carrelage en état d'usage normal, de couleur grise.

Les **murs** sont recouverts de peinture en état d'usage normal, de couleur blanche.

Le **plafond** est recouvert de peinture en état d'usage normal, de couleur blanche, spots.

- un placard avec portes battantes en état d'usage normal

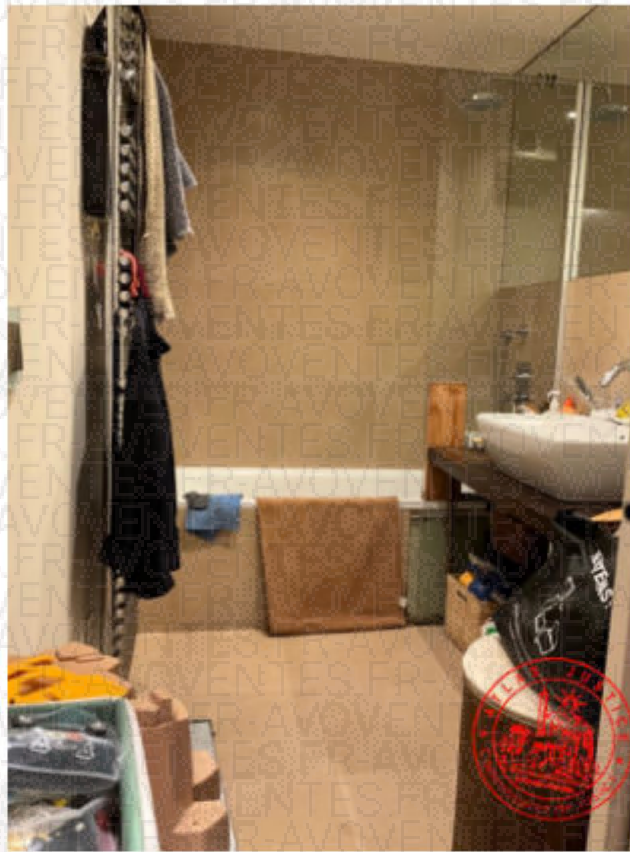
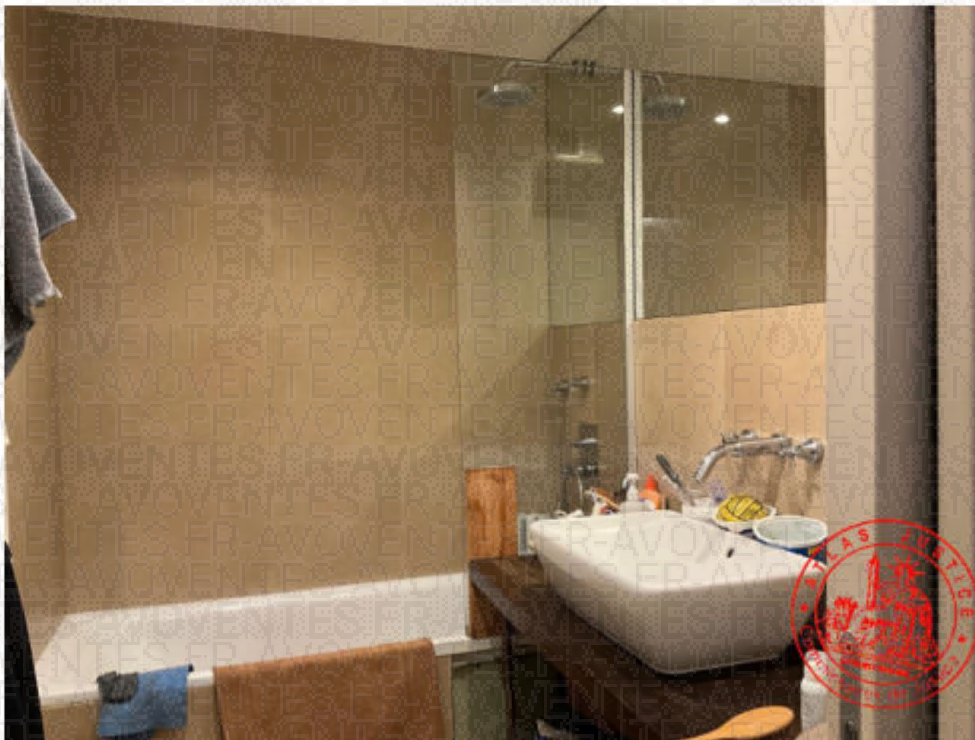
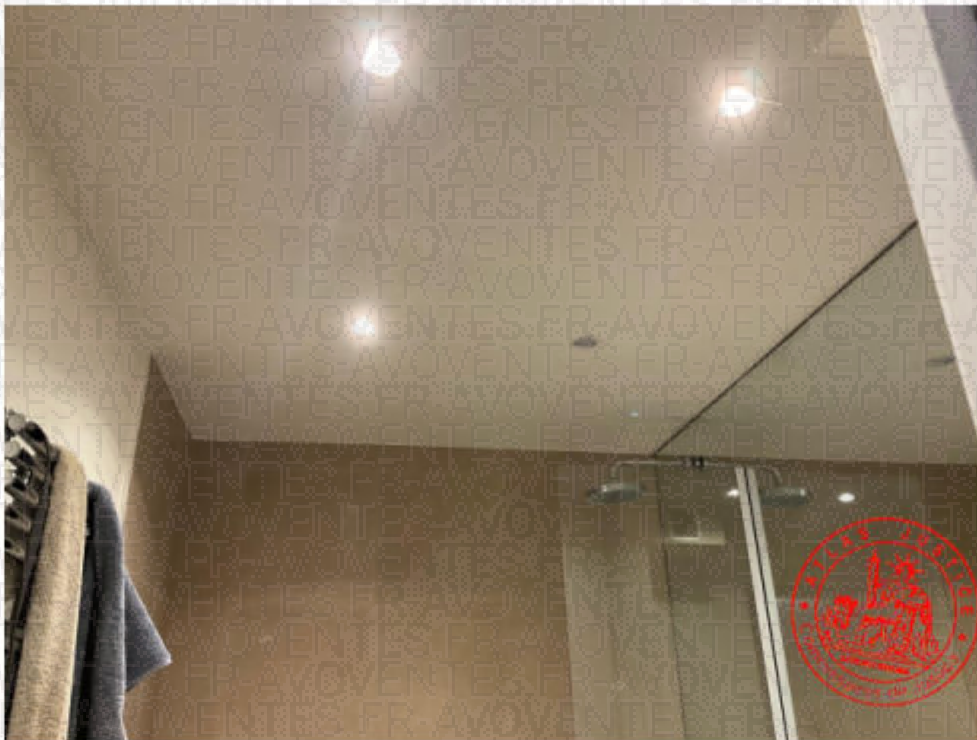
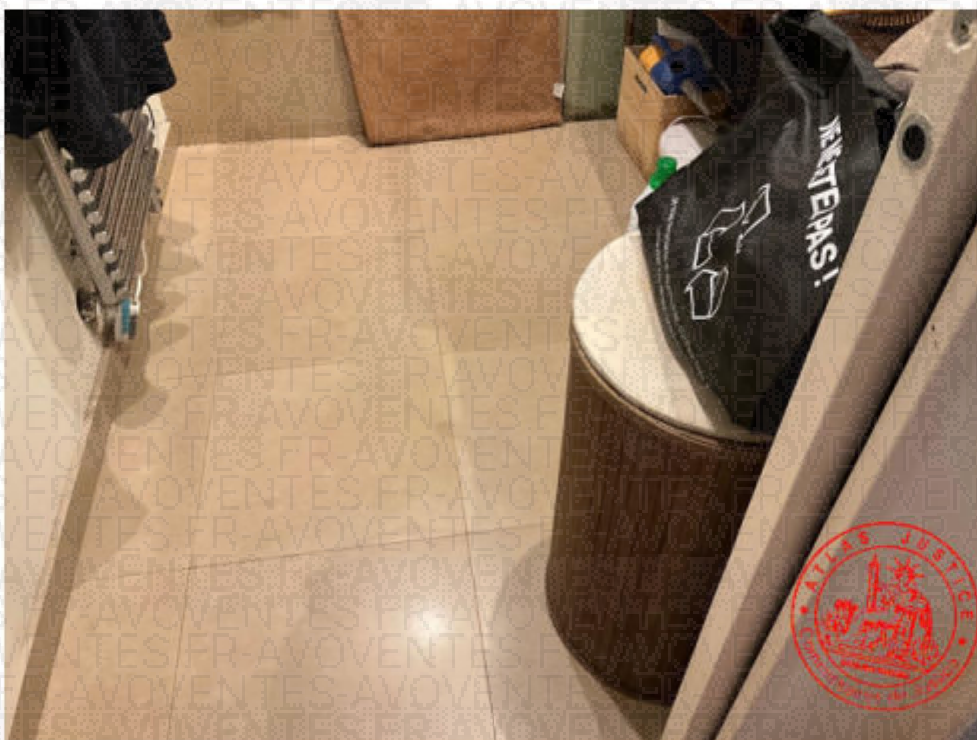
### **SALLE DE BAIN**

**L'accès** s'effectue par une porte simple en bon état.

Le **sol** est recouvert de carrelage en bon état, de couleur beige.

Les **plinthes** sont en carrelage en bon état, de couleur beige.

Les **murs** sont recouverts de peinture en état d'usage normal, de couleur blanche.

Le **plafond** est recouvert de peinture en état d'usage normal, de couleur blanche, spots intégrés.

- une baignoire en matériau de synthèse en état d'usage normal, pare douche
- un Lavabo en état d'usage normal (un mitigeur en état d'usage normal ) installé sur plan de toilettes et surmonté d'un miroir
- un sèche-serviettes en état d'usage normal

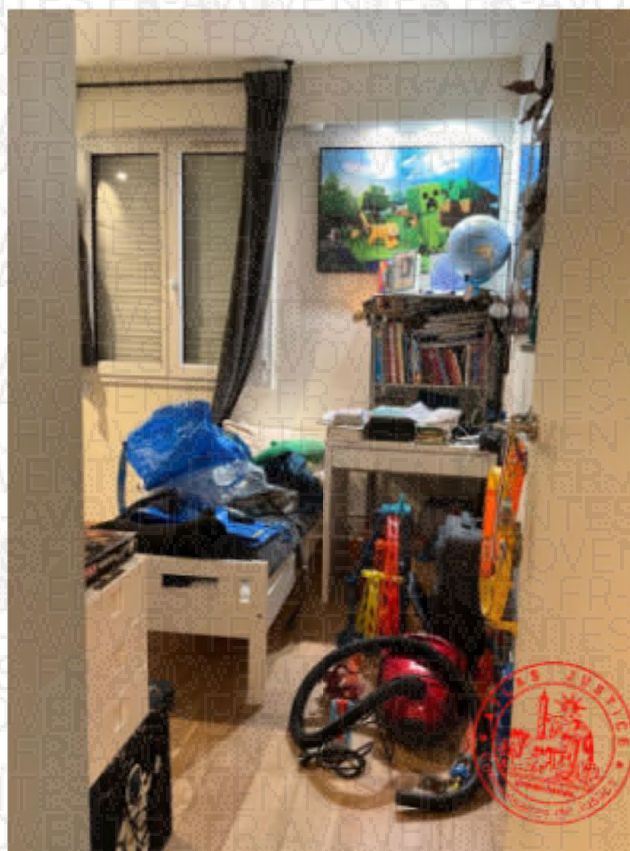
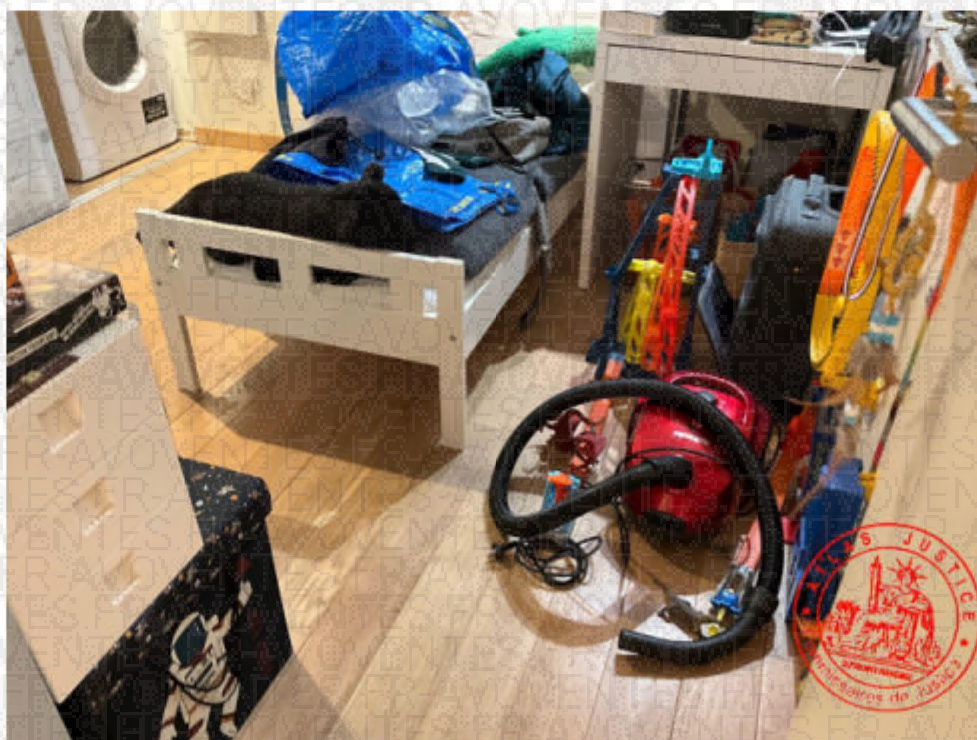
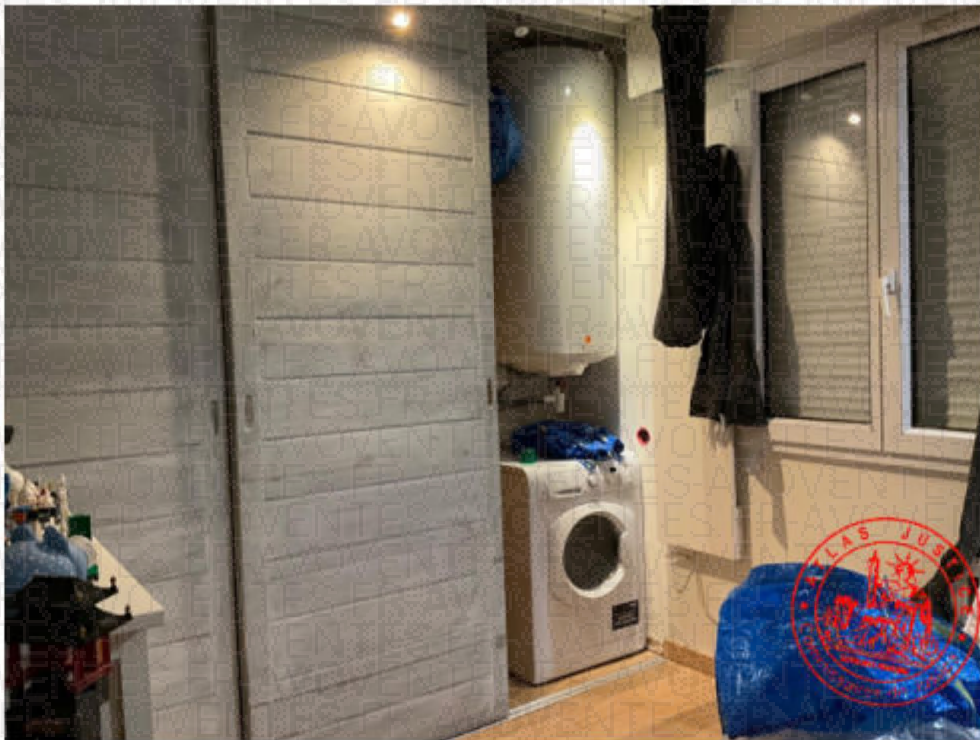
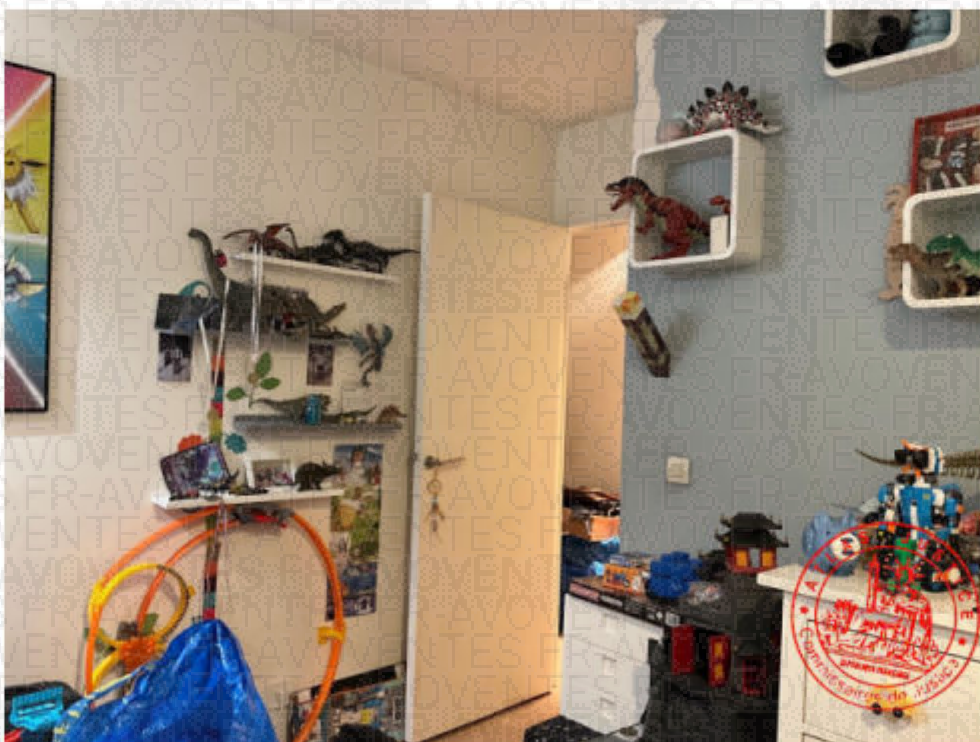
### **CHAMBRE 1**

L'accès s'effectue par une porte simple en état d'usage normal.

Le sol est recouvert de parquet en état d'usage normal.

Les plinthes sont en bois brut en état d'usage normal.

Les murs sont recouverts de peinture en état d'usage normal, de couleur blanche.

Le plafond est recouvert de peinture en état d'usage normal, de couleur blanche.

L'éclairage naturel de la pièce est assuré par une fenêtre en état d'usage normal, de couleur blanche, ouverture battant double, châssis pvc, double vitrage, volet roulant électrique en pvc.

- un placard avec portes coulissantes en état d'usage normal

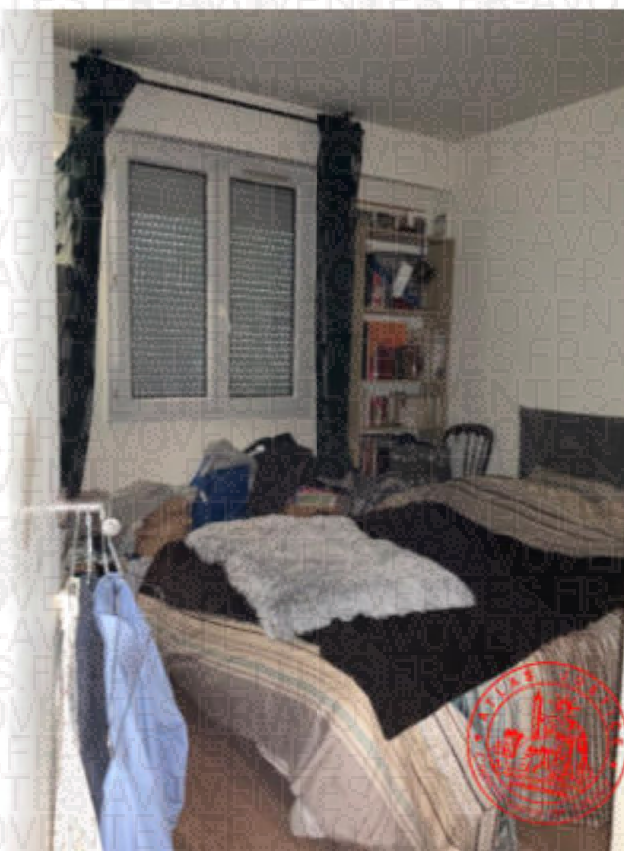
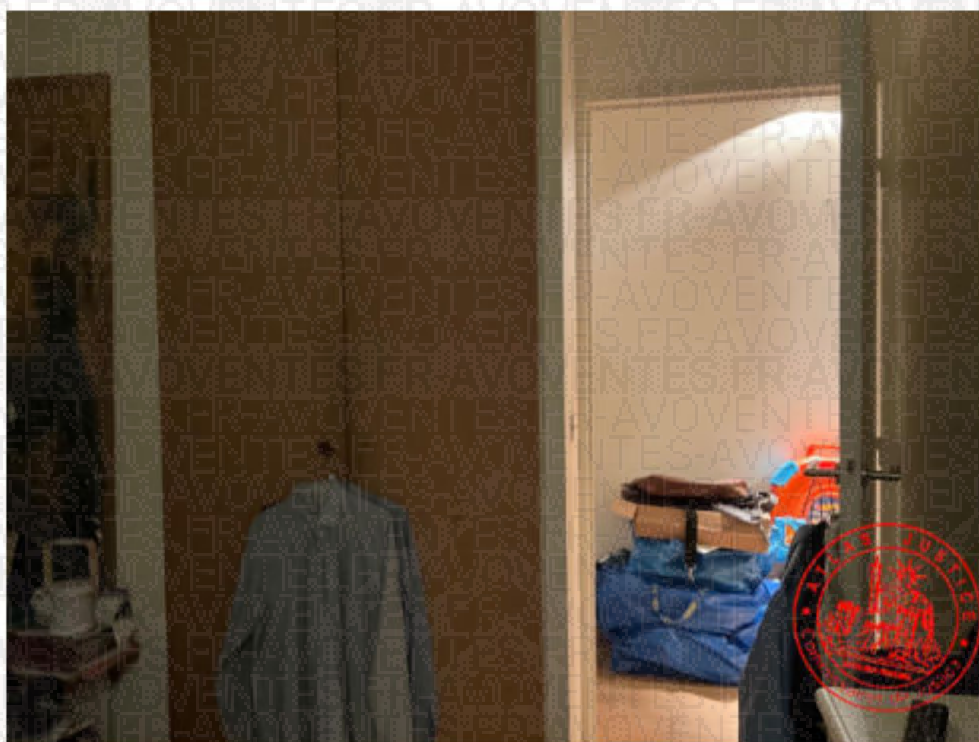
## **CHAMBRE 2**

L'accès s'effectue par une porte simple en état d'usage normal.

Le sol est recouvert de parquet en état d'usage normal.

Les plinthes sont en bois brut en état d'usage normal.

Les murs sont recouverts de peinture en état d'usage normal, de couleur blanche.

Le plafond est recouvert de peinture en état d'usage normal, de couleur blanche.

L'éclairage naturel de la pièce est assuré par une fenêtre en état d'usage normal, de couleur blanche, ouverture battant double, châssis pvc, double vitrage, volet roulant électrique en pvc.

- un placard avec portes battantes en état d'usage normal
