Procès-verbal de constat

Je me suis rendu à l'adresse du bien saisi sis 33 Ter route de La Queue en Brie 94370 SUCY EN BRIE afin de dresser le procès-verbal de description du bien.

33 Ter Route de la Queue en Brie

94370 SUCY EN BRIE

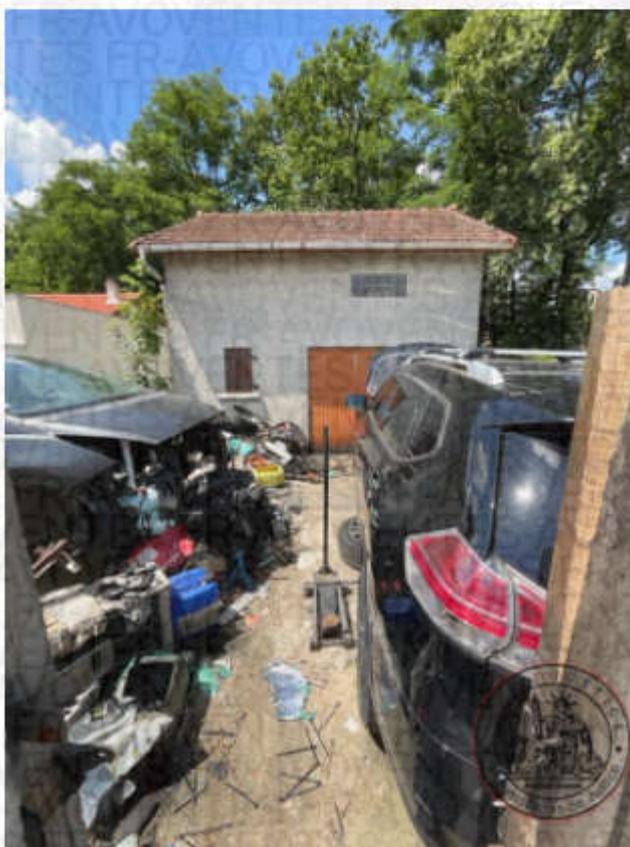
Je constate que le bien est une maisonnette comportant un garage, une salle d'eau avec WC, un petit établi/débarras ainsi que des combles aménagés.

La maison est entourée d'un jardin à l'état de friche et de décharge.

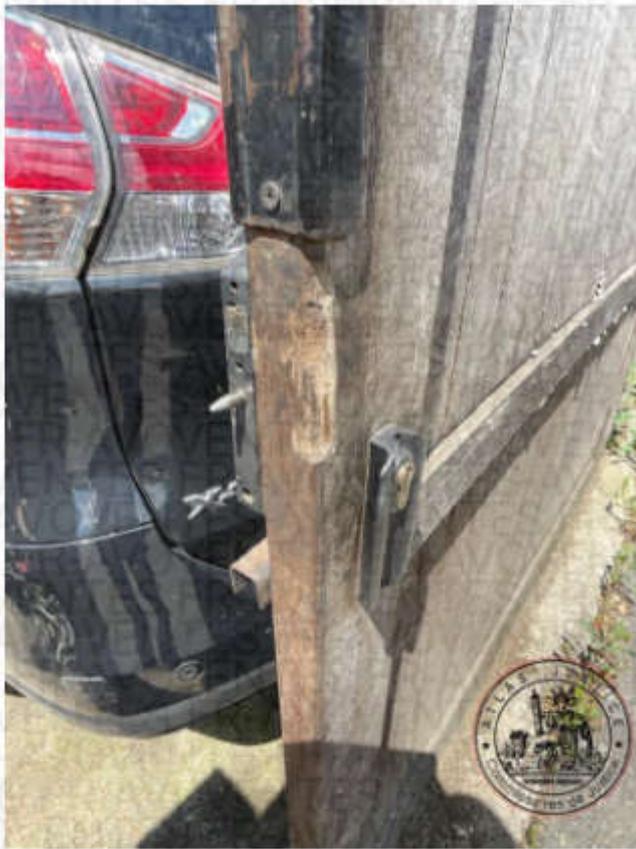
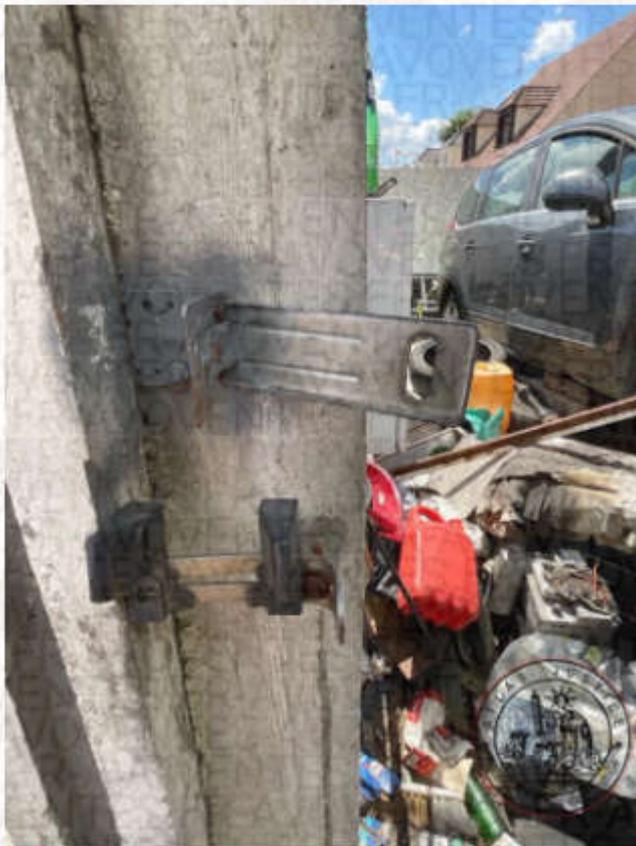
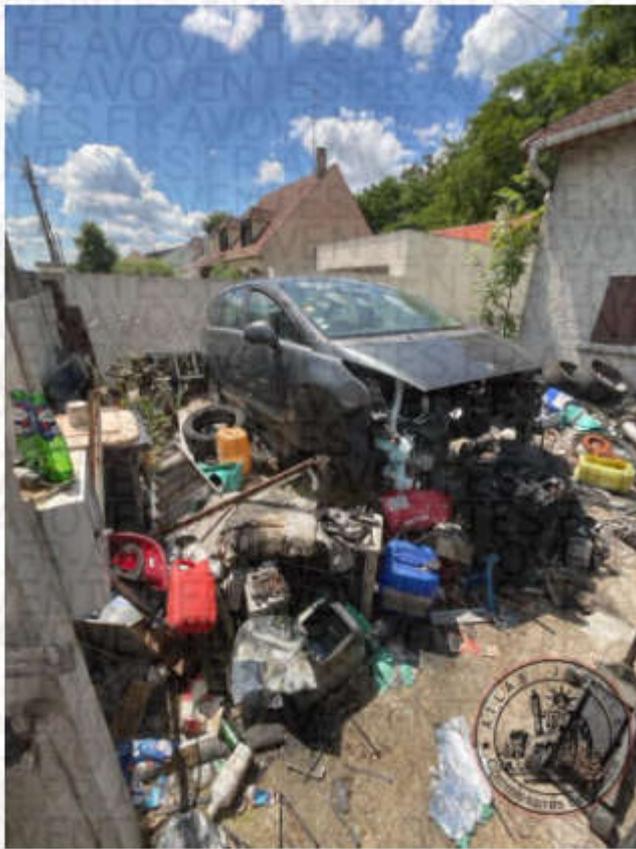
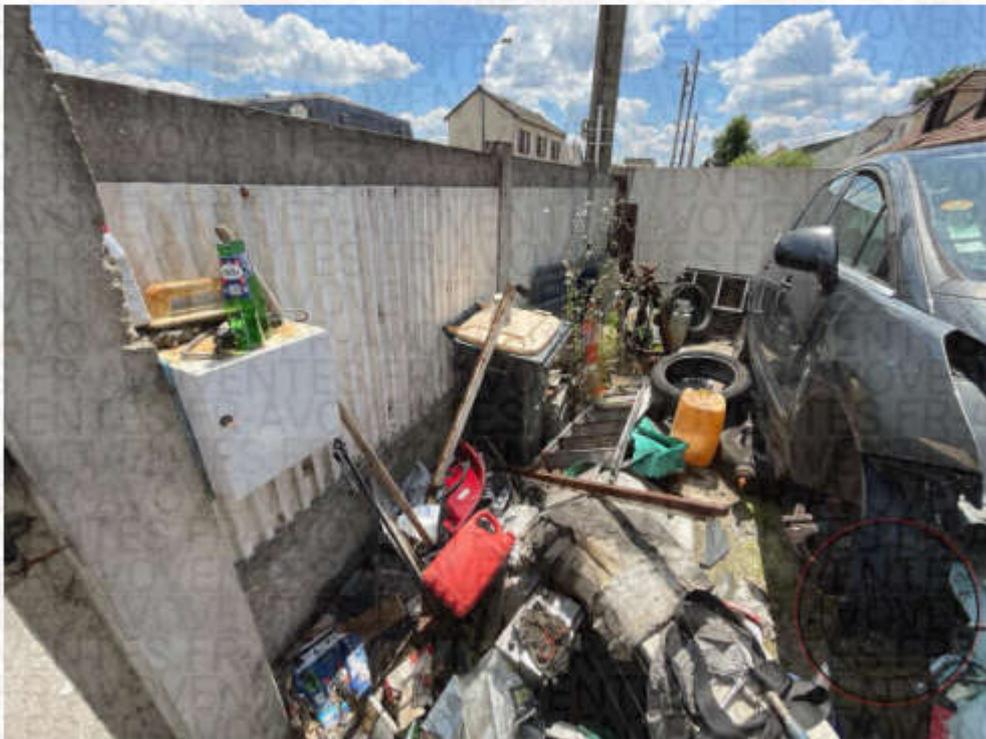
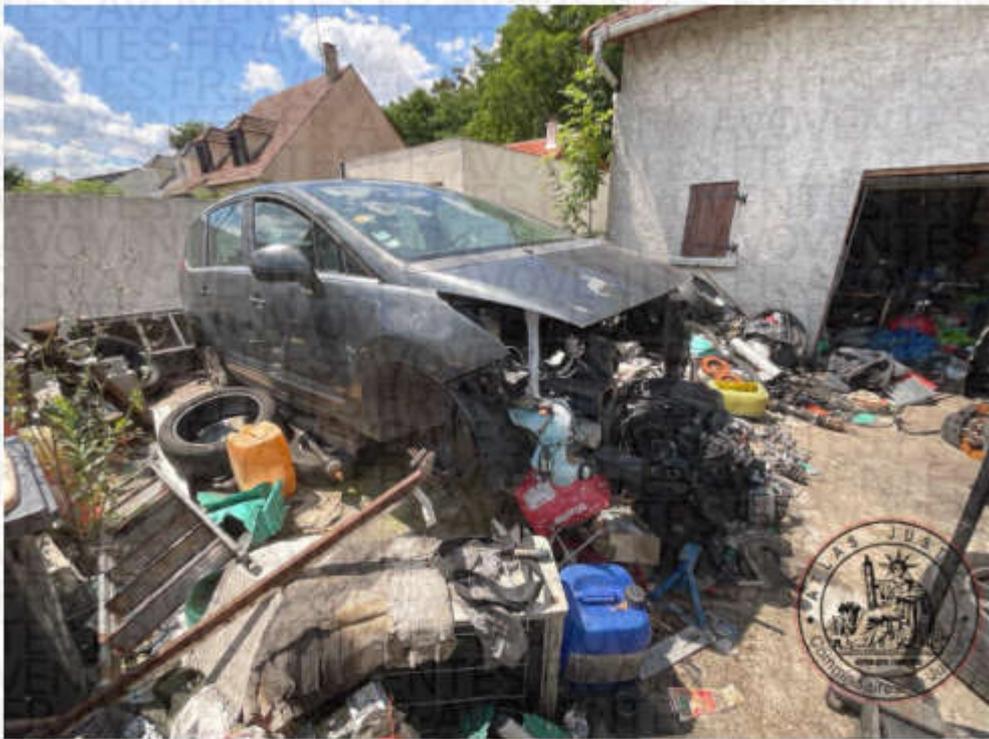
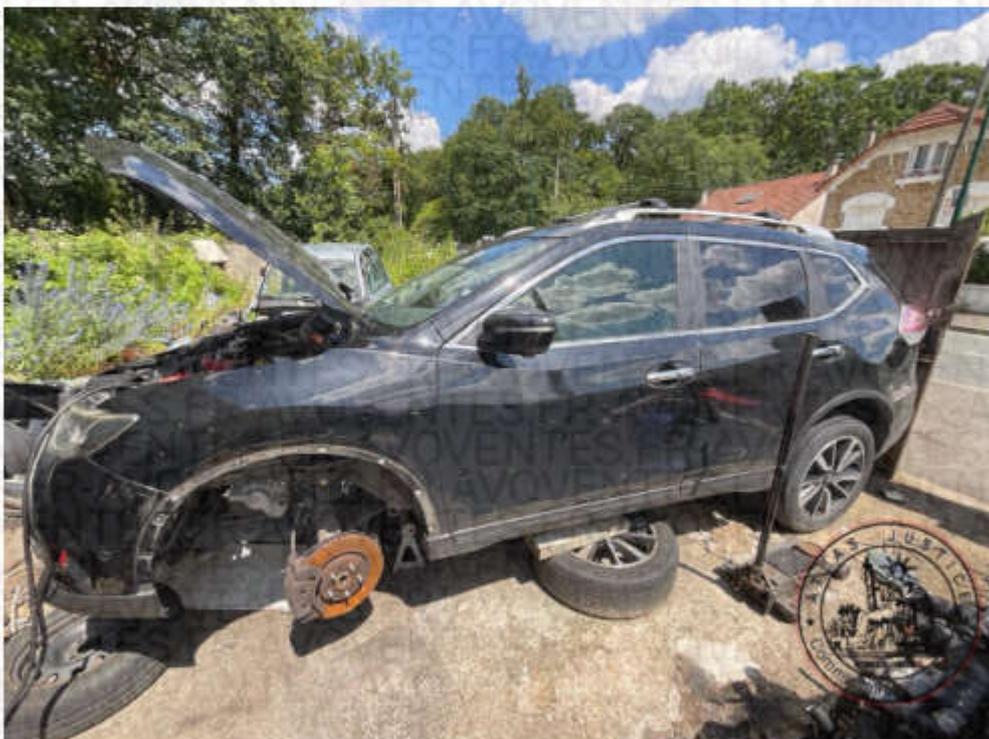
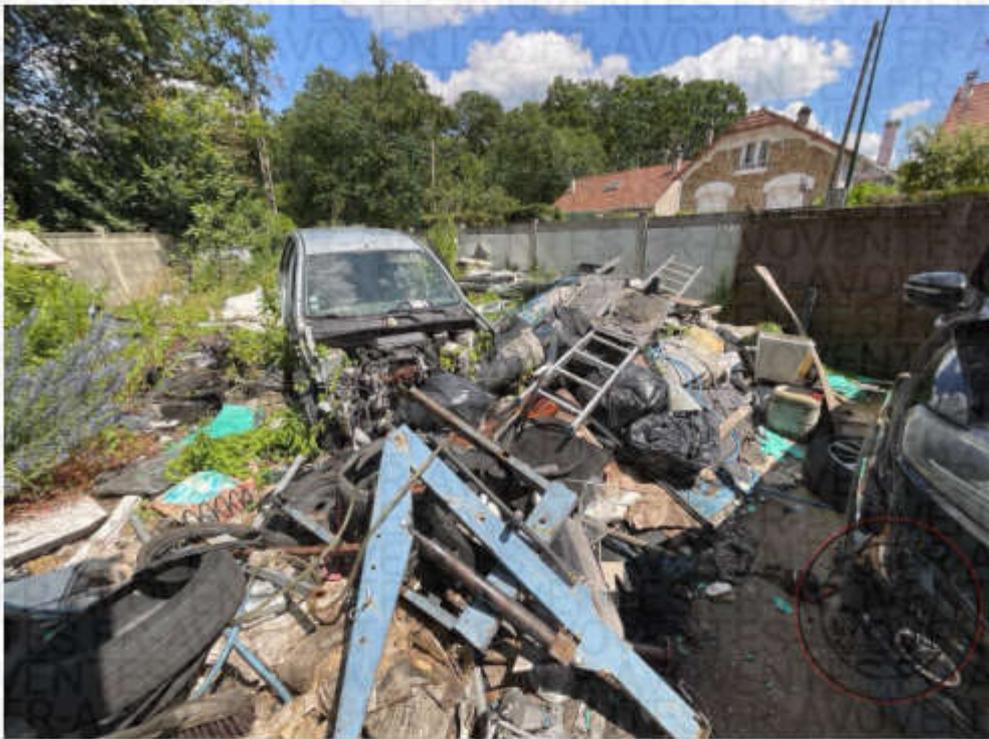
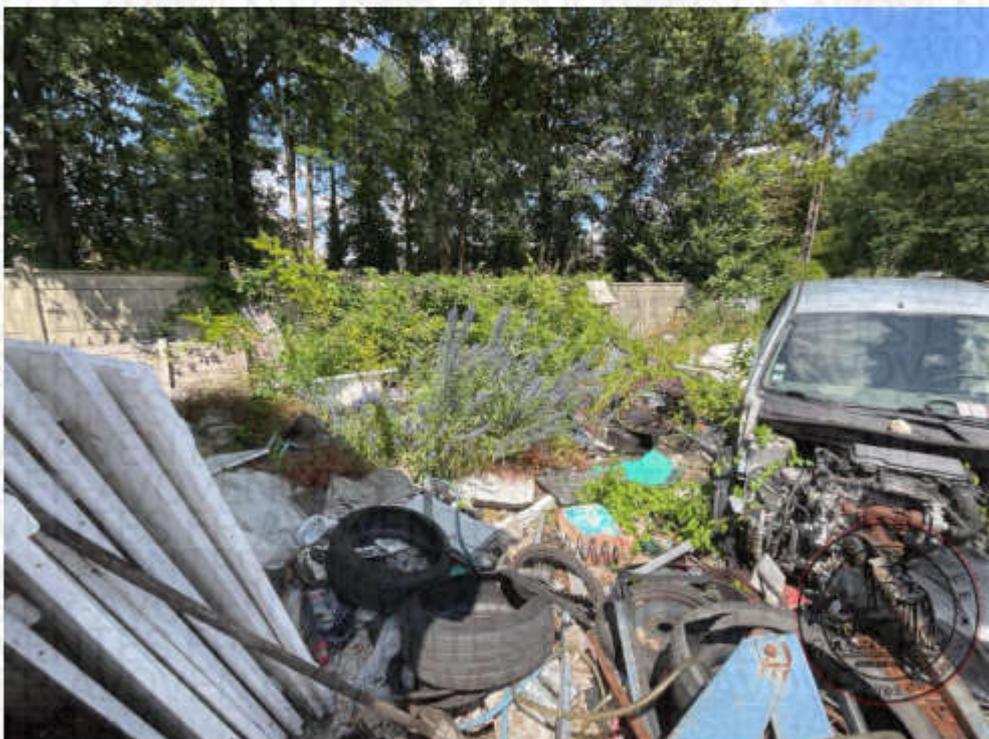
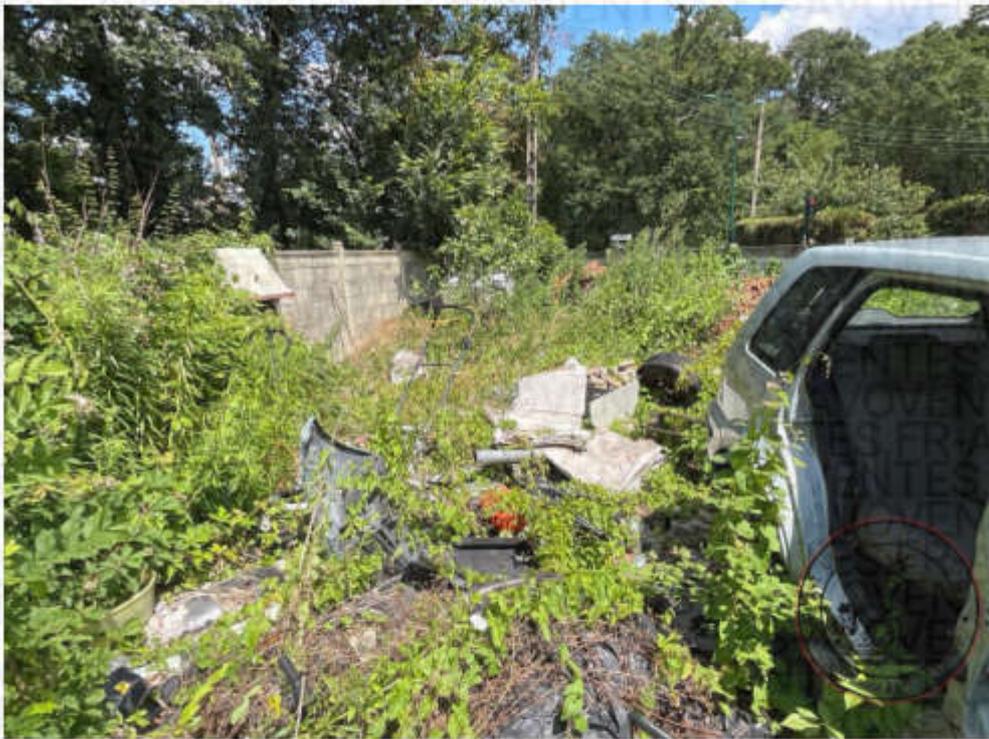
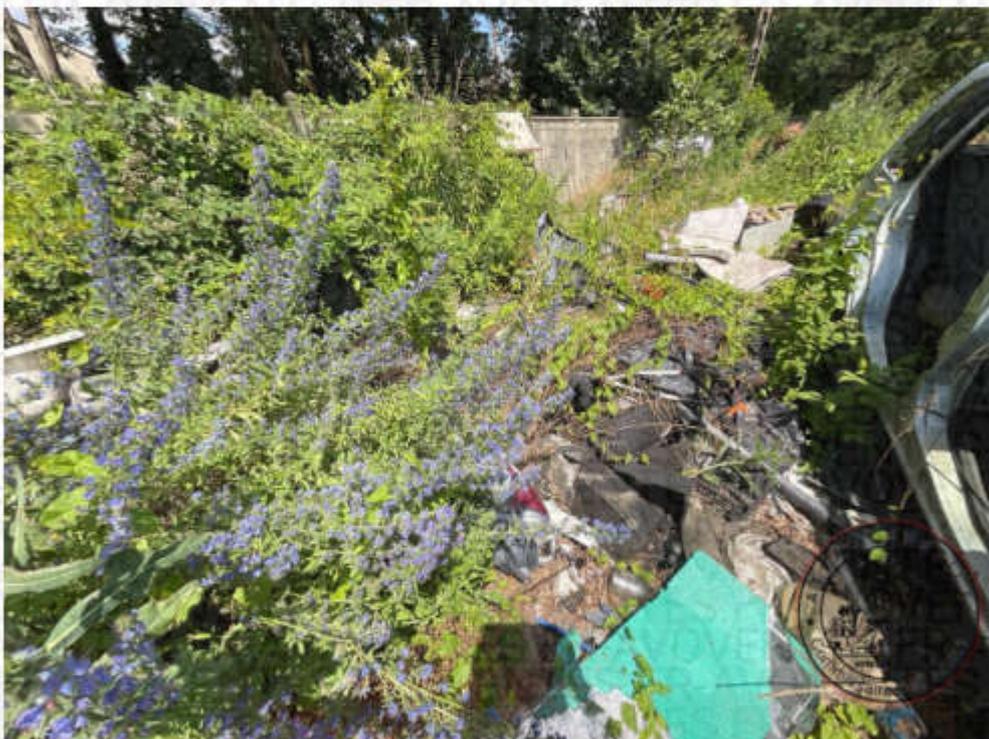
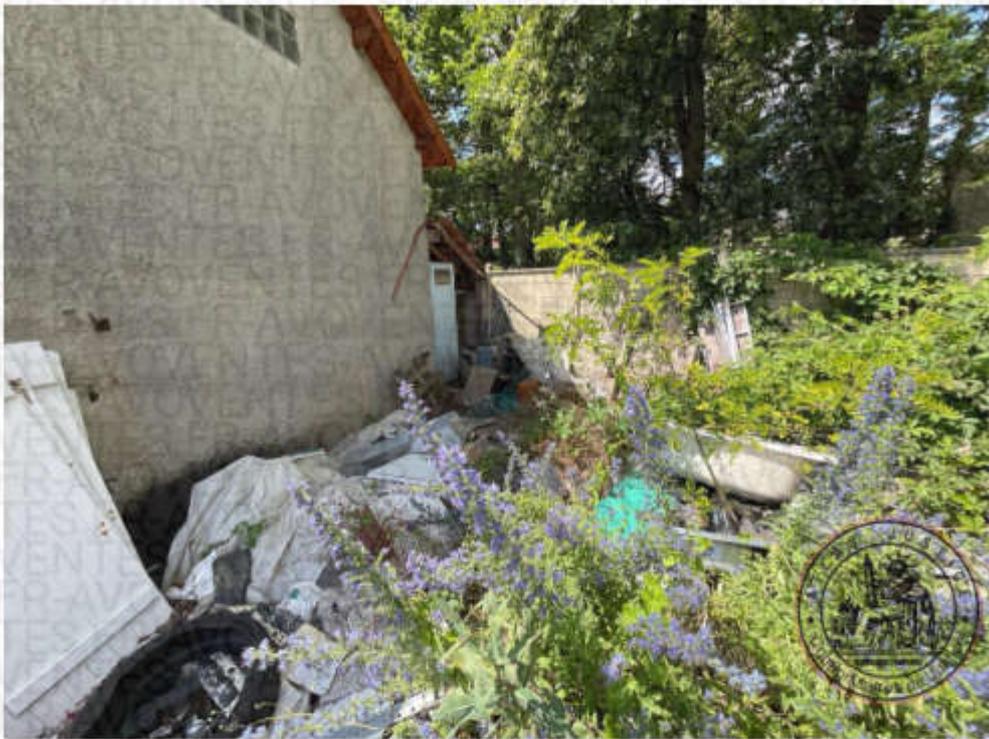
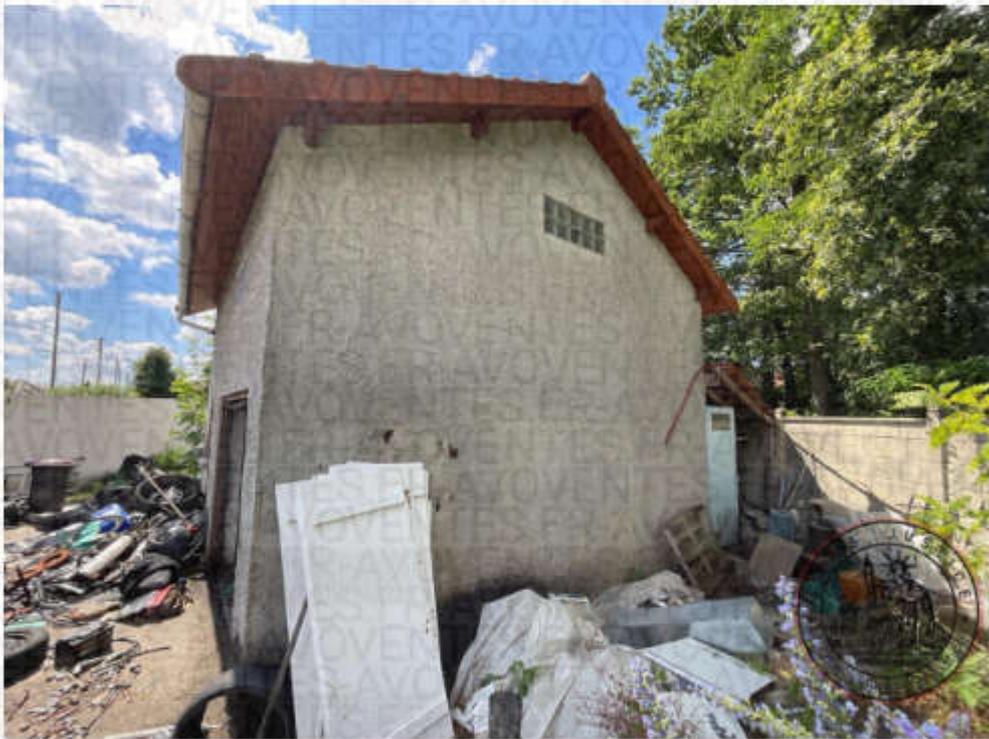
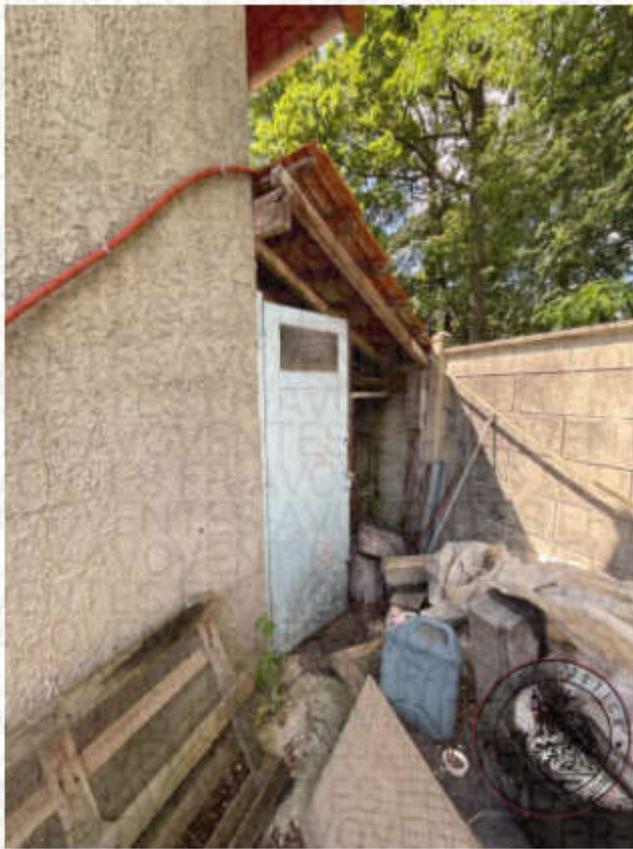
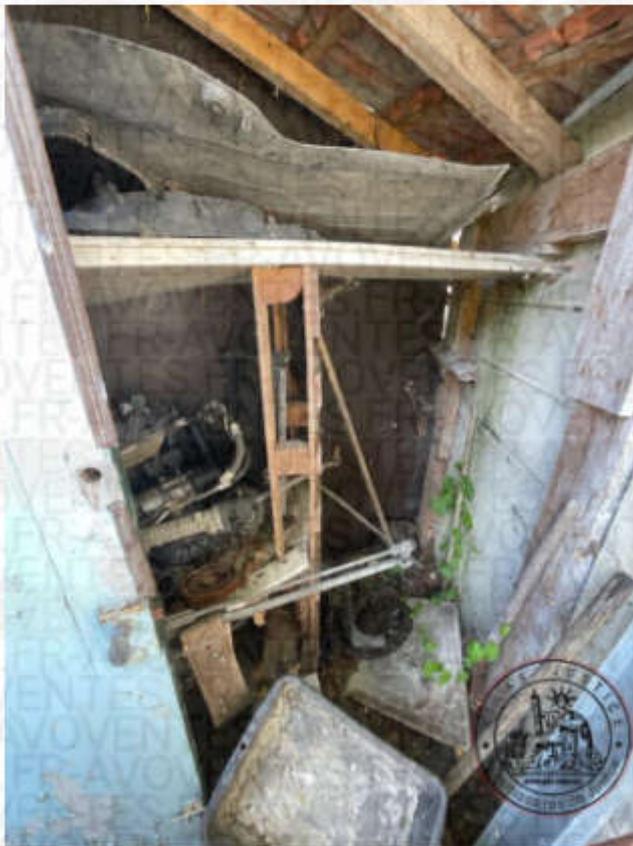
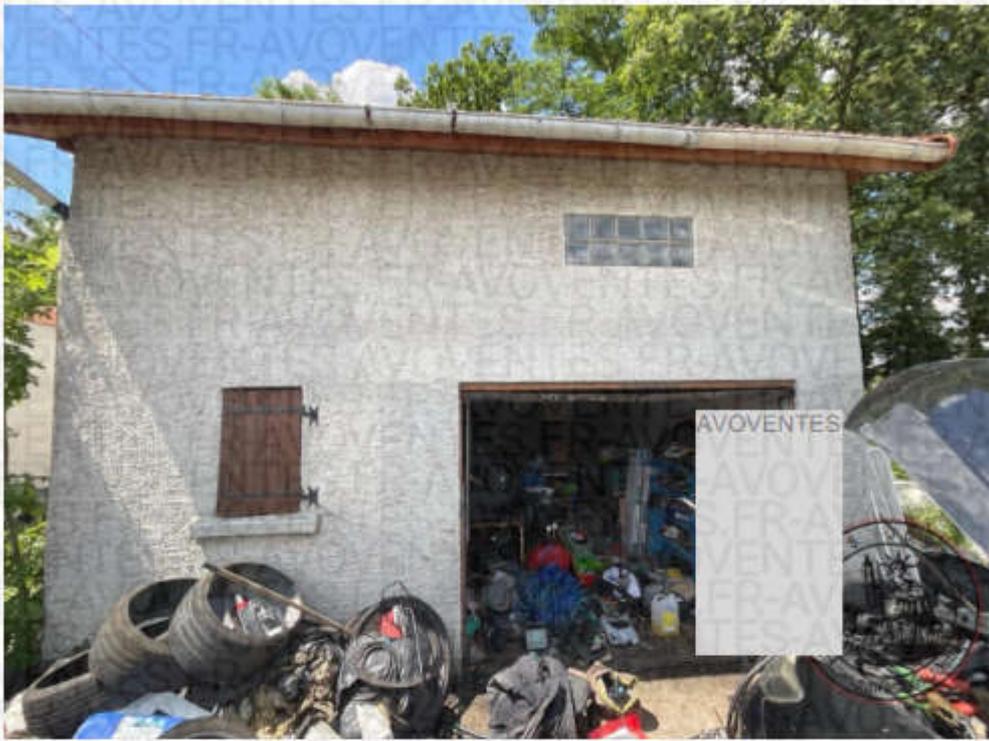
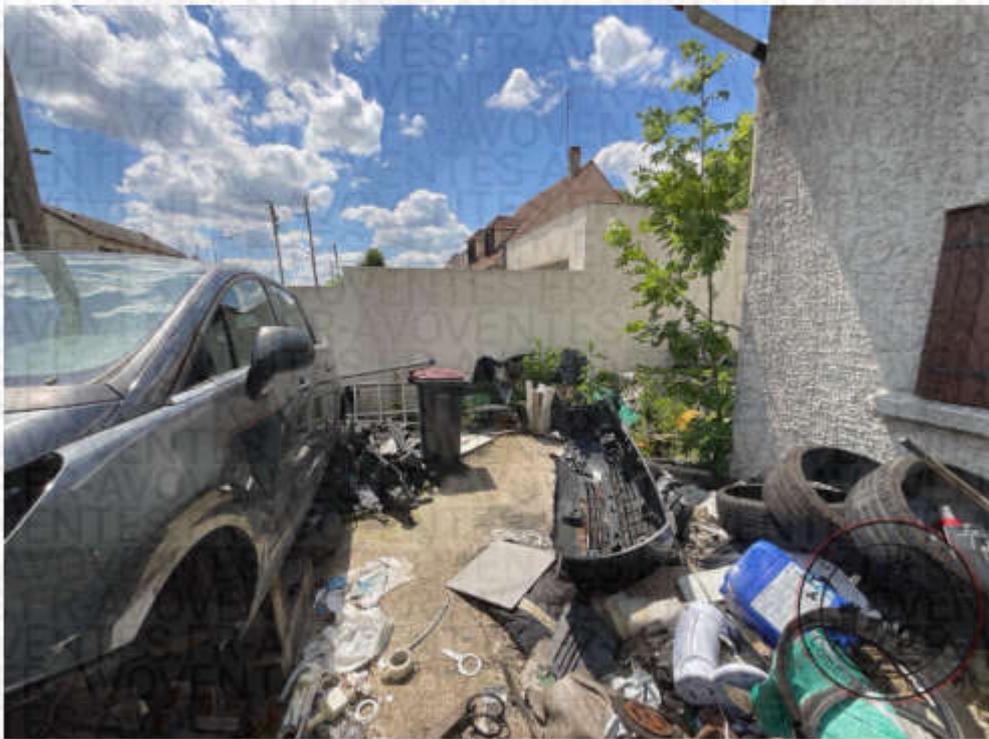
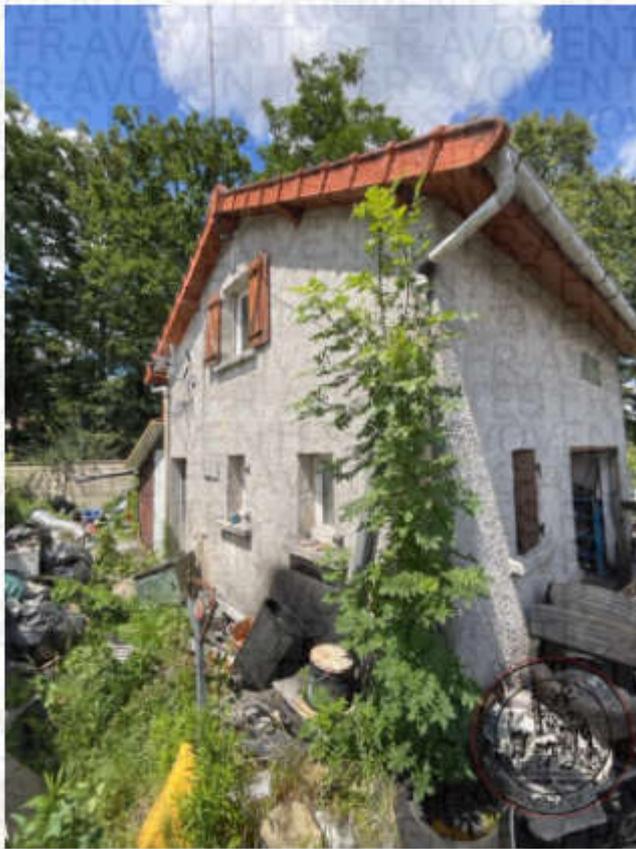
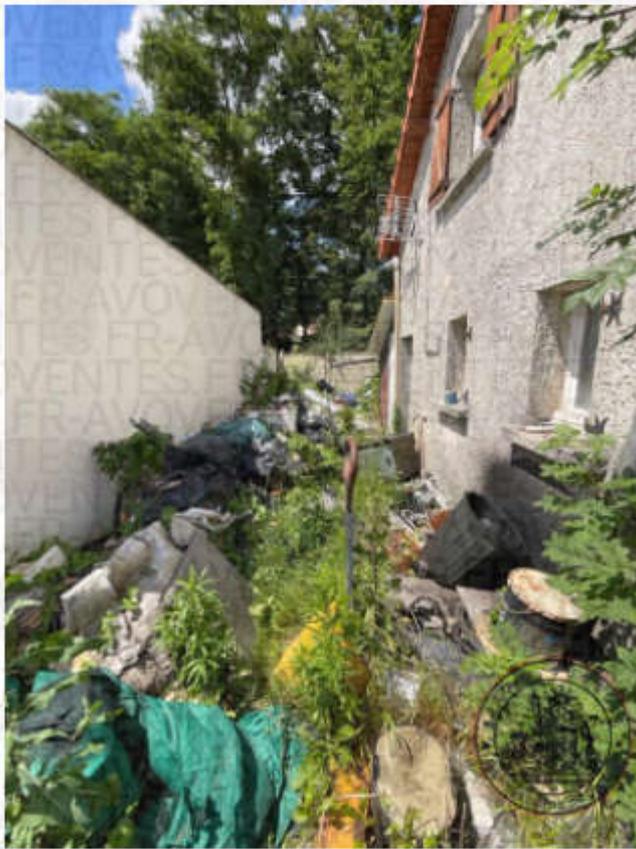
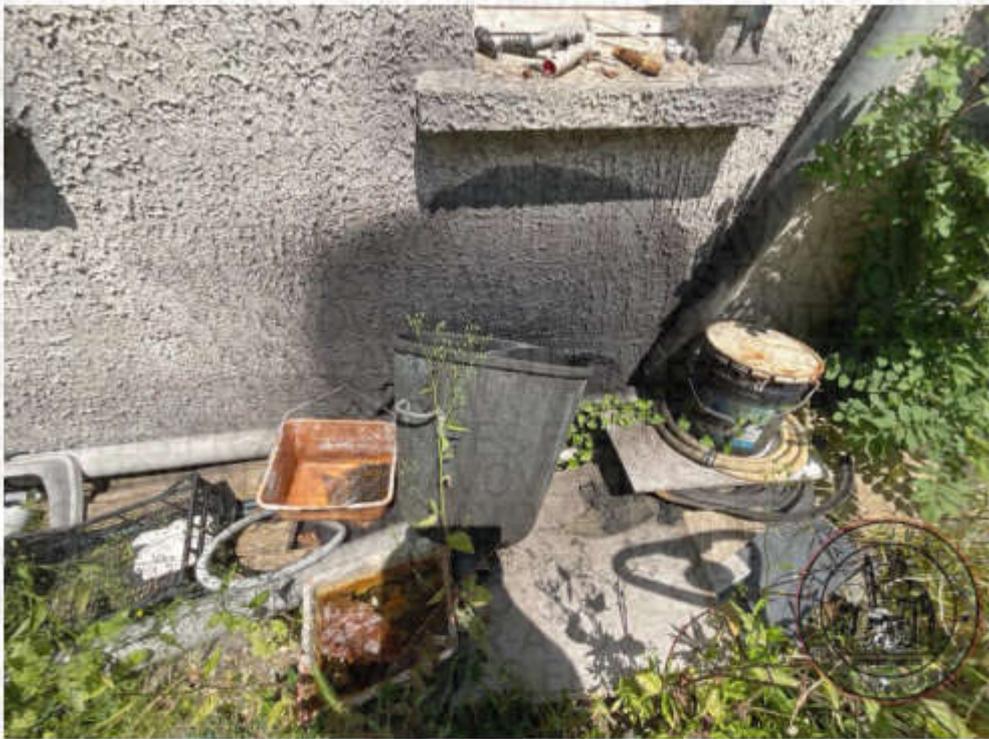
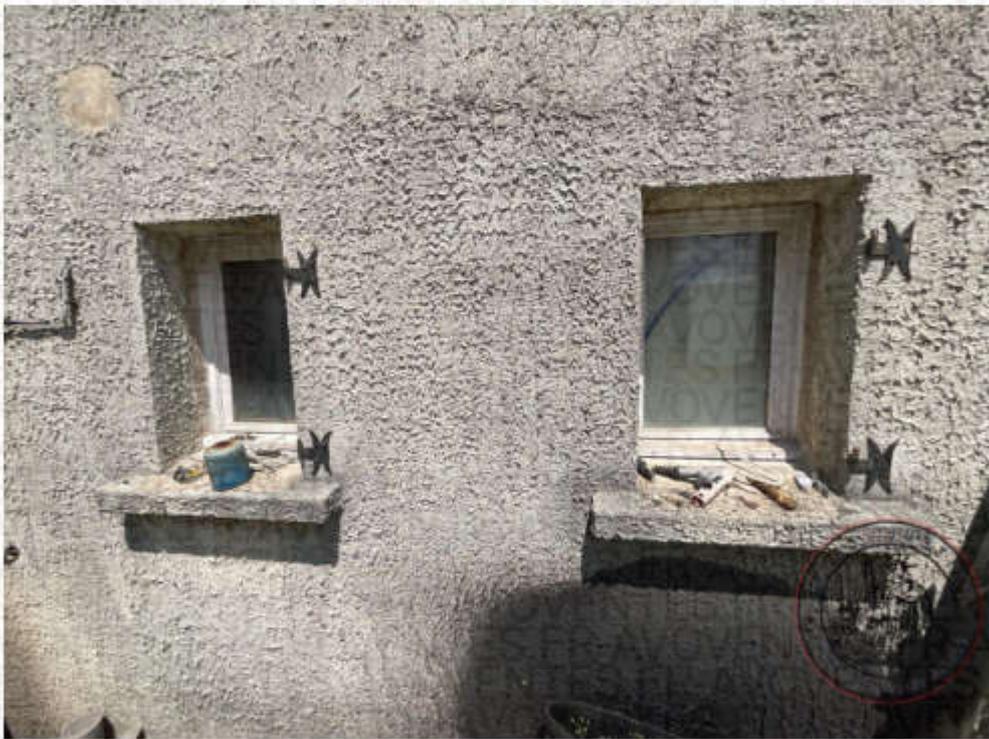
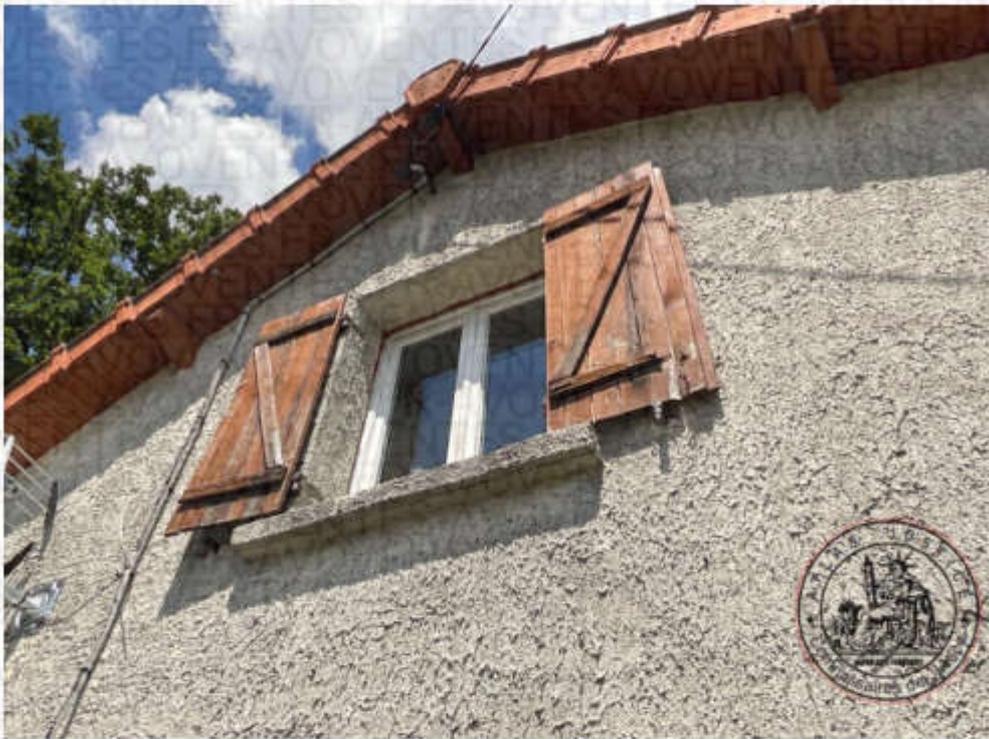
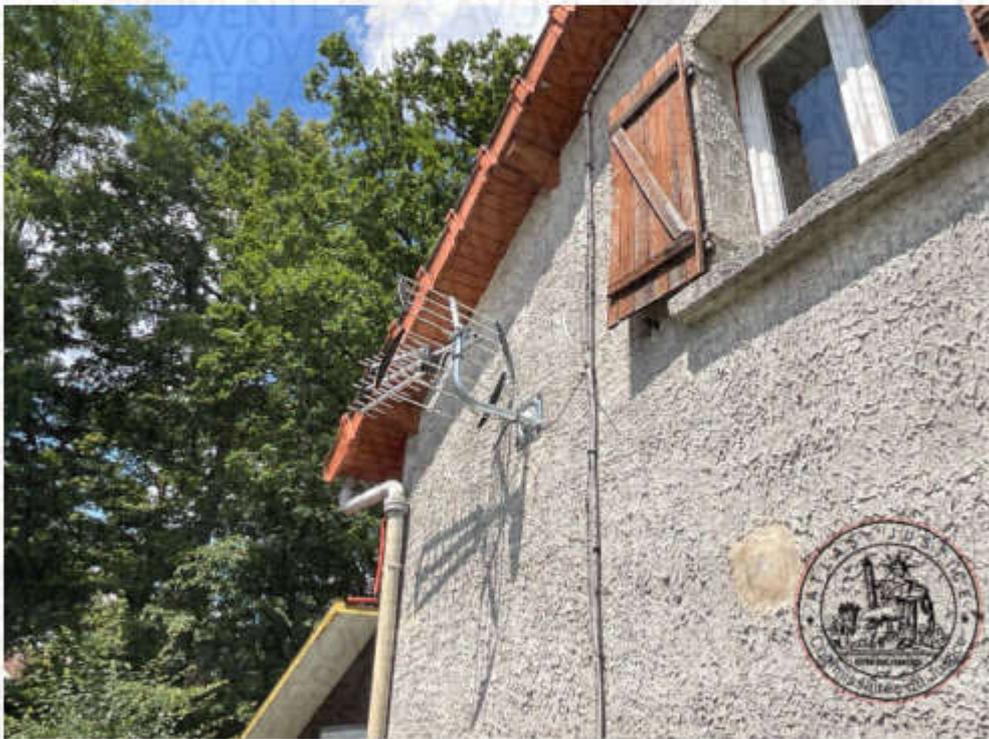
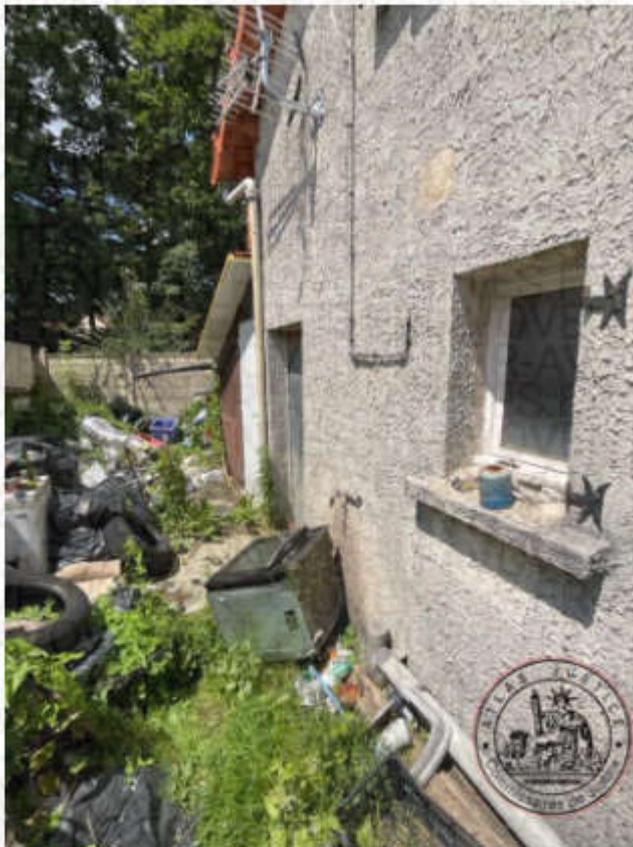
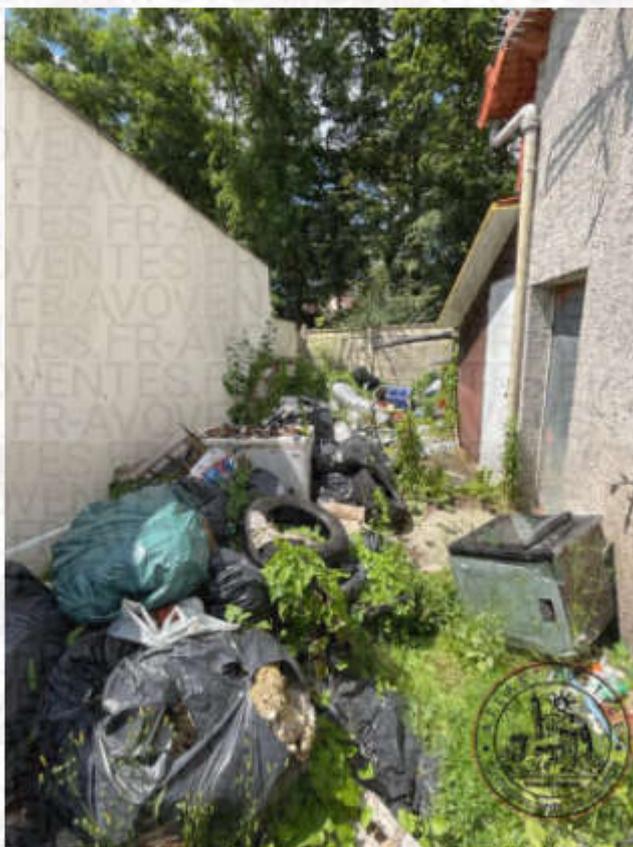
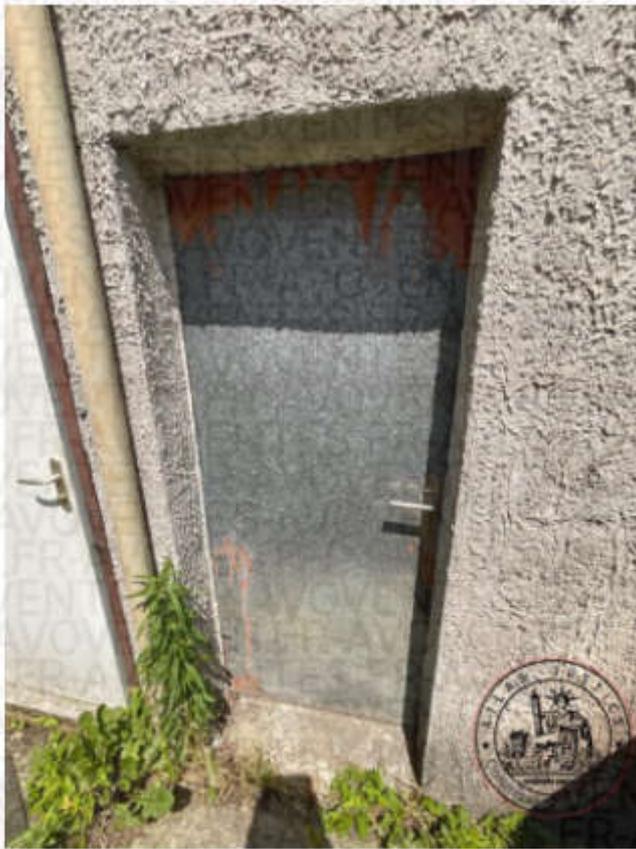
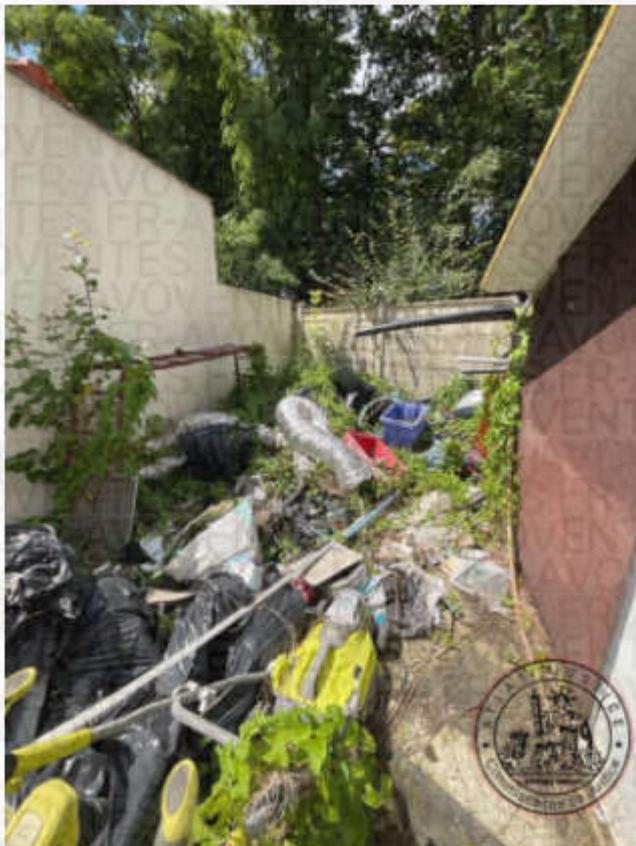
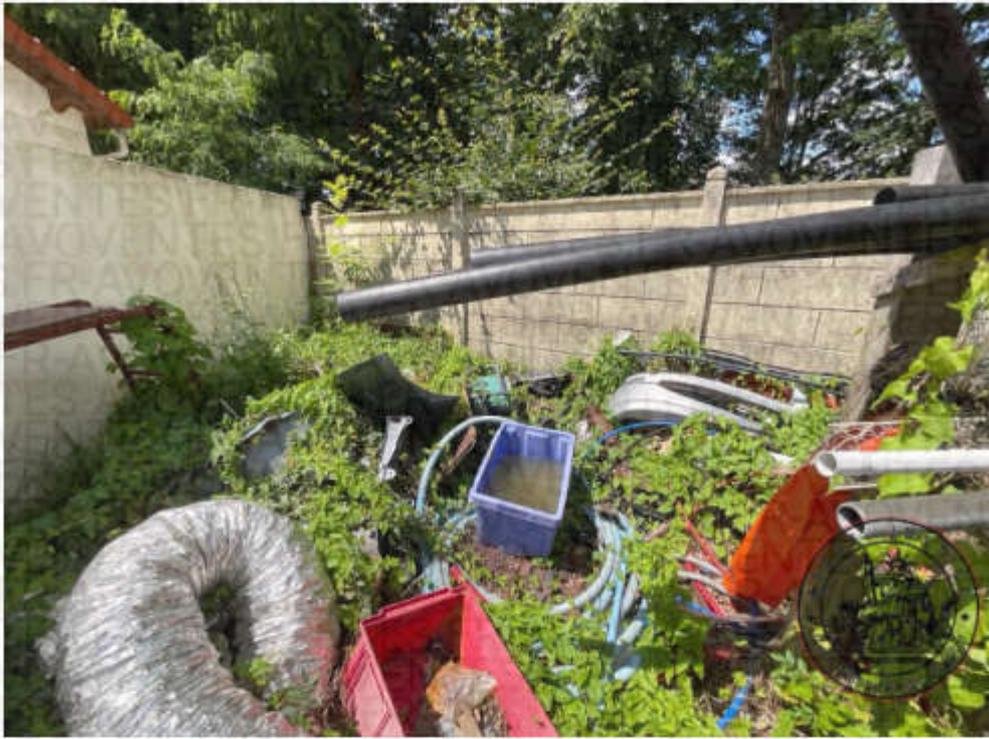
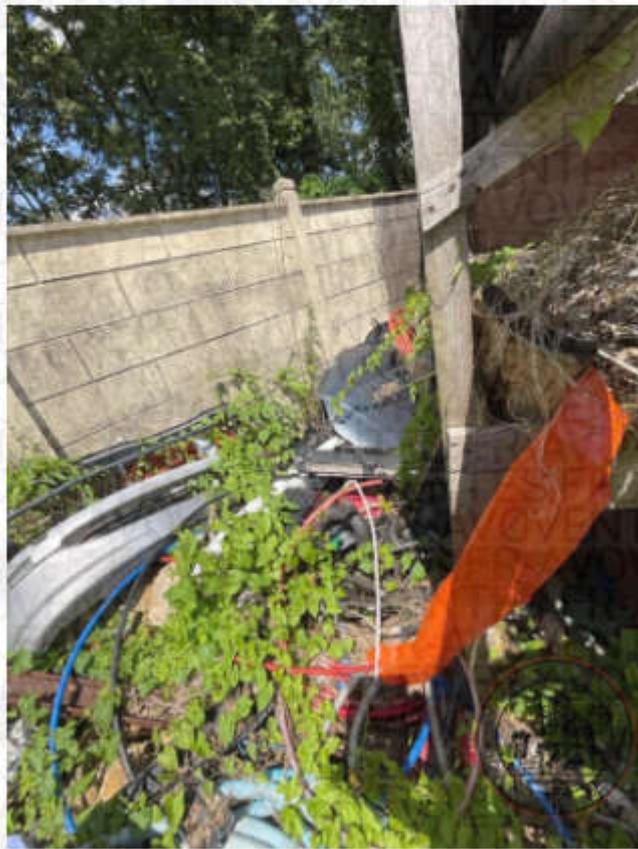
EXTÉRIEURS ET FAÇADES DE LA MAISON

L'accès s'effectue par un portail coulissant en bois. Celui-ci était ouvert lors de mon arrivée. J'ai pu constater qu'il coulisse correctement mais je n'ai pu vérifier si le verrouillage est fonctionnel.

Le jardin est en friche et dépourvu de tout entretien. Je constate la présence de multiples arbustes et plantes sauvages. En outre, des épaves de voiture ainsi que de nombreuses pièces mécaniques sont entreposées à même le sol.

La maison est couverte de crépi en état d'usage normal.

Je constate la présence de pavés de verre au niveau des combles côté pignon droit. A l'extrémité droite du pignon droit, je constate la présence d'une porte donnant sur un débarras situé à l'arrière de la maison. Ce débarras est couvert d'une toiture en pente avec charpente apparente et tuiles en état d'usage.

Côté pignon gauche, je constate la présence de deux fenêtres à l'ouvrant au rez-de-chaussée ainsi qu'une fenêtre à deux ouvrants avec volets deux battants en bois au niveau des combles. Une antenne est fixée en partie gauche du pignon gauche, à hauteur des combles. Le crépi est taché sous la fenêtre droite du rez-de-chaussée. En partie gauche du pignon gauche, je constate la présence d'une porte métallique en état d'usage normal donnant sur le couloir de circulation du rez-de-chaussée. A la gauche de la porte précitée, je constate la présence d'une seconde porte menant à un établi.

Depuis le sol, les tuiles et les évacuations d'eau apparaissent en état d'usage normal.

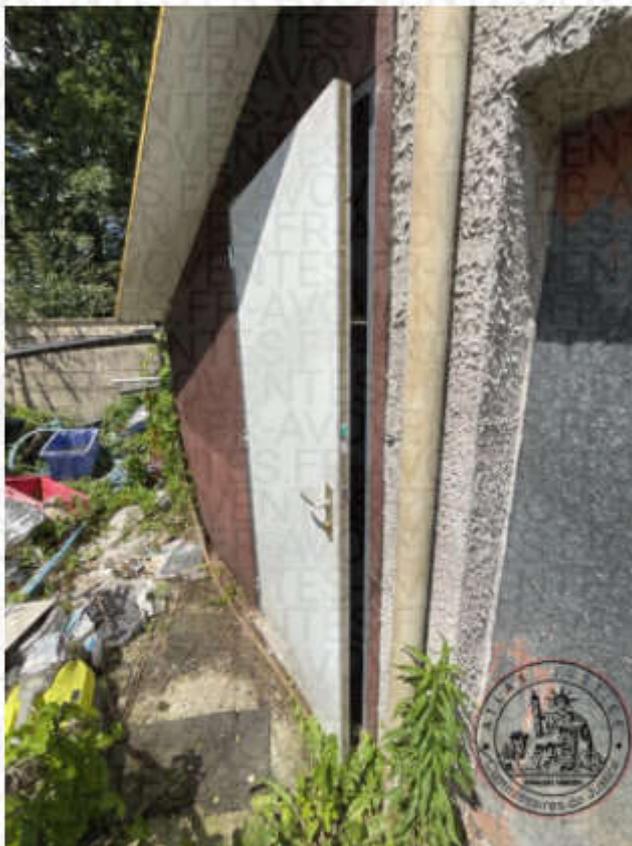
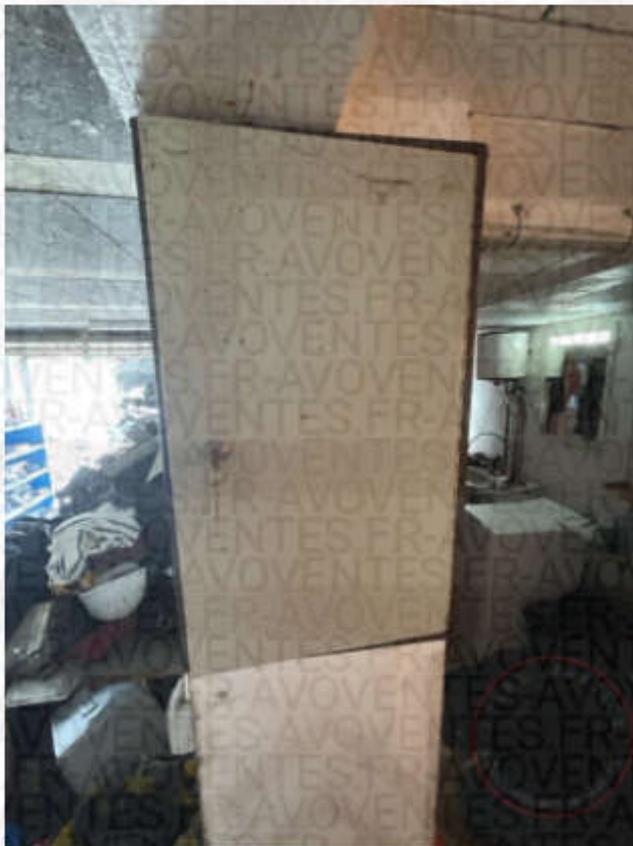
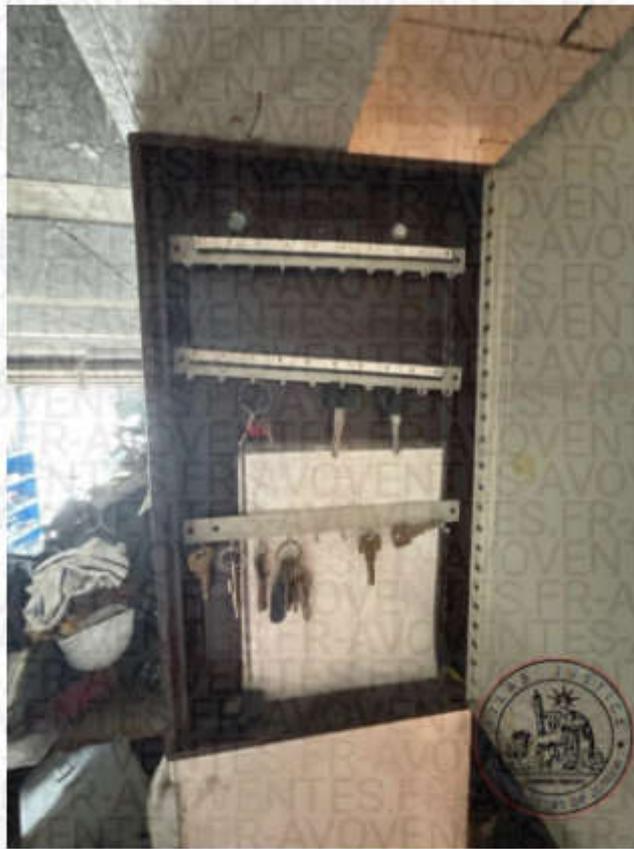
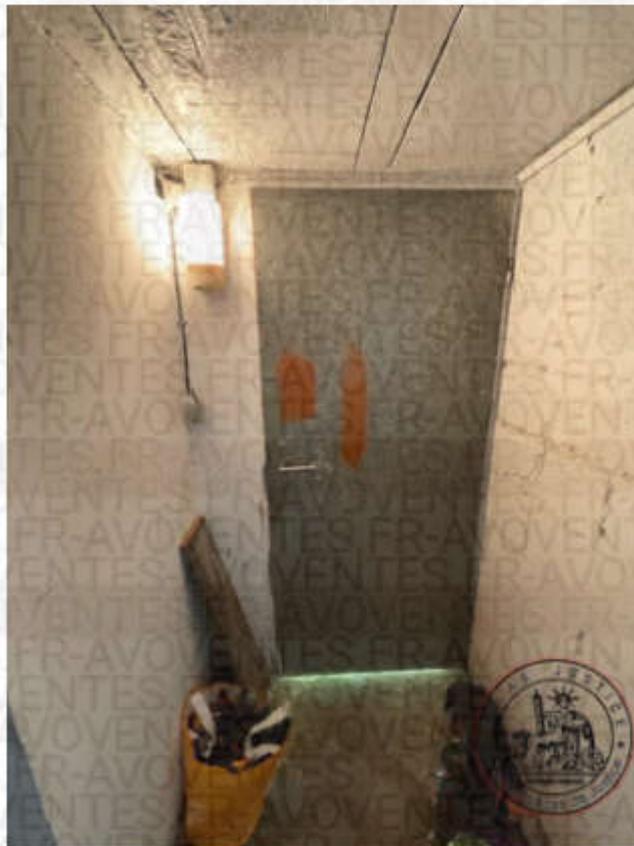
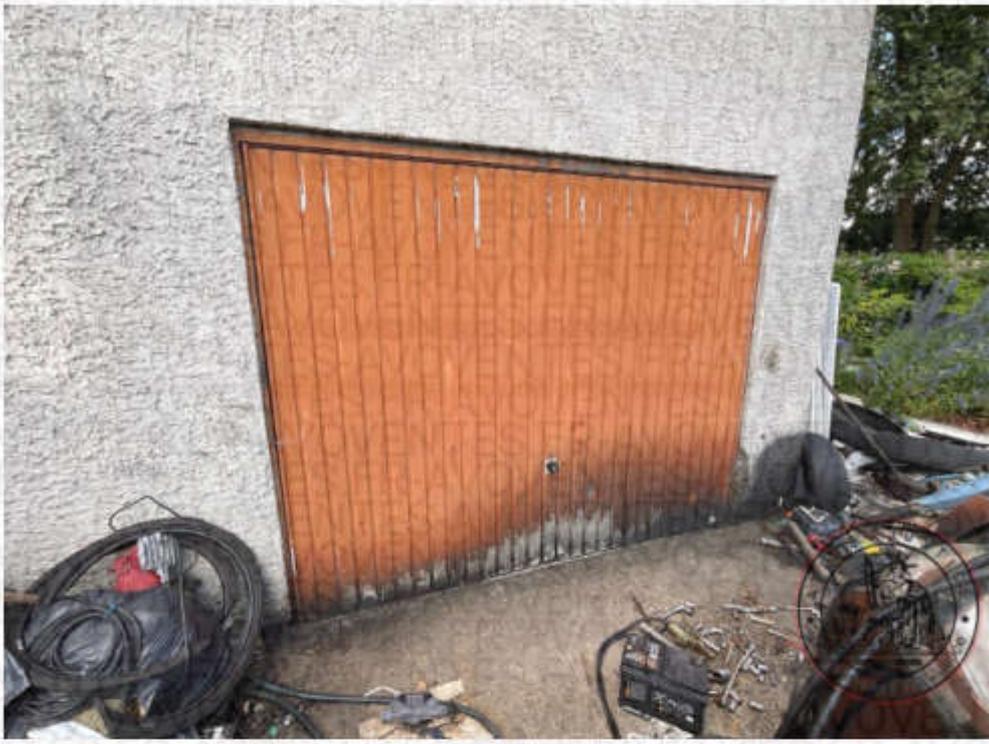
ATELIER ARRIÈRE DE LA MAISON

L'accès s'effectue par une porte simple en état d'usage normal, ouverture battant simple.

Le sol est recouvert d'une chape brute en état d'usage normal.

Le plafond est recouvert de plaques de tôle doublées d'un isolant en état d'usage normal.

La pièce est encombrée de diverses pièces mécaniques, gaines et autres meubles cassés.

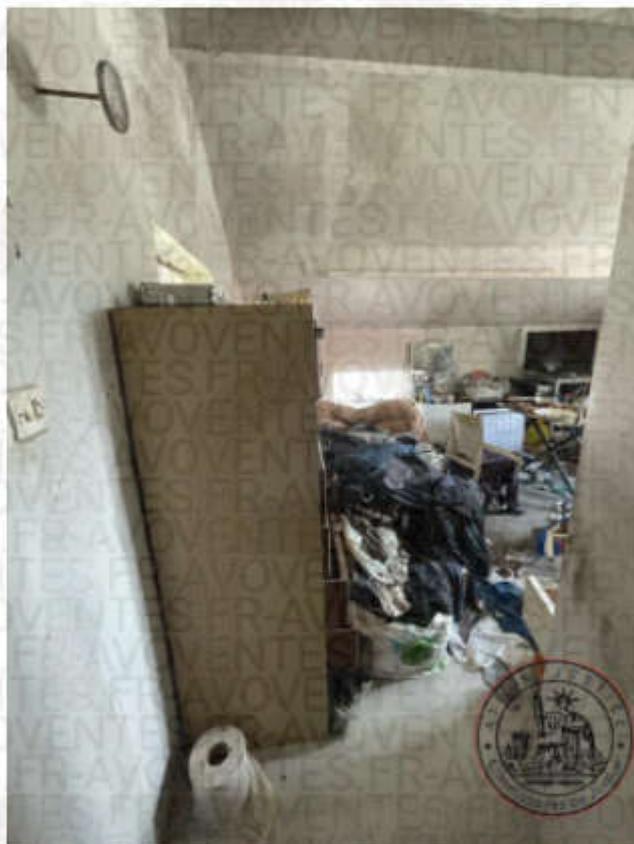
COMBLES AMÉNAGÉS

Les murs sont recouverts de peinture en mauvais état, de couleur blanche.

Le plafond est recouvert de peinture en mauvais état, de couleur blanche.

La pièce est totalement encombrée de déchets, vêtements crasseux, effets personnels et autres meubles cassés et crasseux également.
