## DOSSIER DE DIAGNOSTICS TECHNIQUES

Numéro de dossier : 104396  
Date du repérage : 14/08/2024

Localisation du ou des bâtiments :  
Département : Hauts-de-Seine  
Adresse : 14, rue Georges Guynemer  
Commune : 92600 ASNIÈRES-SUR-SEINE  
Section cadastrale 000 O 01, Parcelle(s) n° 113

Périmètre de repérage :  
Appartement T2 + Cave + Cabanon

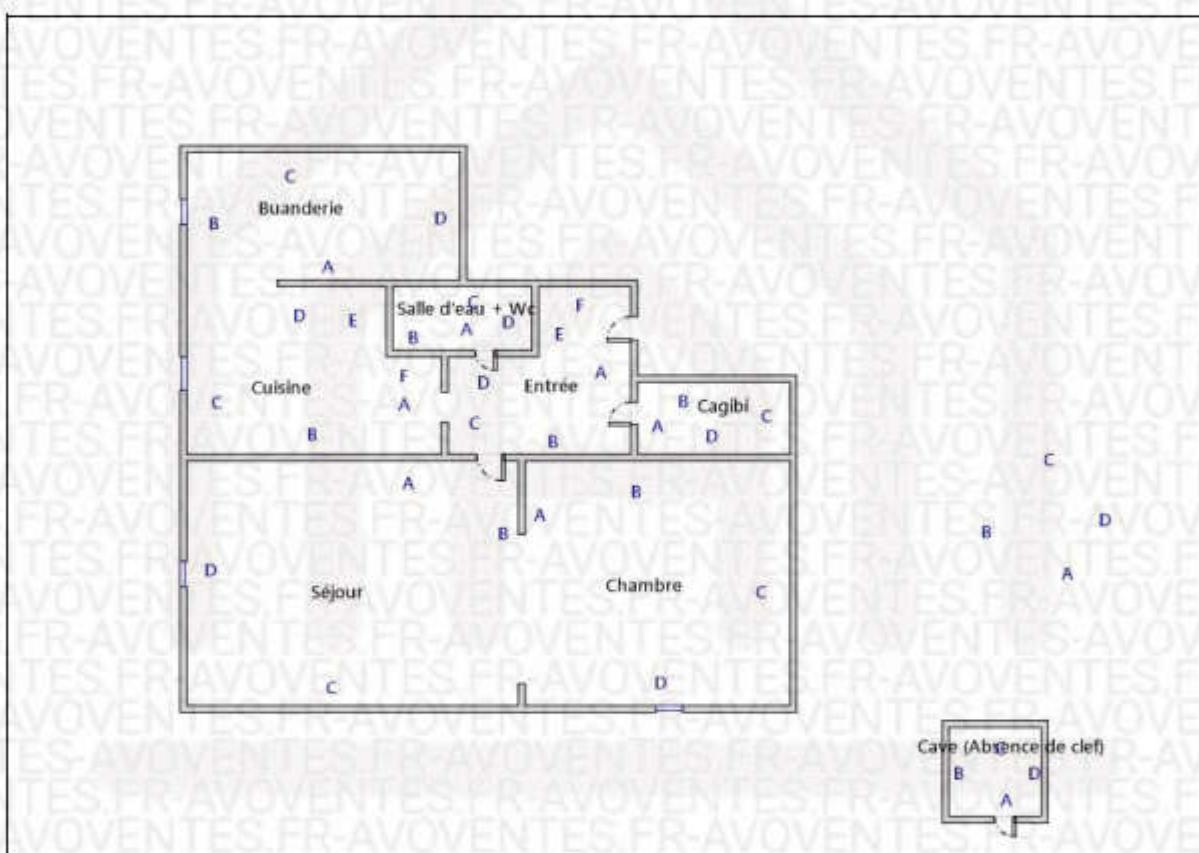
\* L'état de conservation sera, le cas échéant, complété par la nature de la dégradation.

-	C	Fenêtre intérieure (Non mesurée)	PVC		-		NM	Absence de revêtement
-	C	Huissarie Fenêtre intérieure (Non mesurée)	PVC		-		NM	Absence de revêtement
-	C	Fenêtre extérieure (Non mesurée)	PVC		-		NM	Absence de revêtement

-	D	Fenêtre intérieure (Non mesurée)	PVC		-		NM	Absence de revêtement
-	D	Huissarie Fenêtre intérieure (Non mesurée)	PVC		-		NM	Absence de revêtement
-	D	Fenêtre extérieure (Non mesurée)	PVC		-		NM	Absence de revêtement

Lors de la présente mission il a été mis en évidence la présence de revêtements contenant du plomb au-delà des seuils en vigueur.
